MELHORAMENTO DE SOLO: avaliação de dois casos práticos

Trabalho de Conclusão de Curso apresentado à Universidade Federal de Pernambuco– UFPE, Centro de Tecnologia e Geociências, como requisito para obtenção de grau de Bacharel em Engenheiro Civil.

Este trabalho apresenta a análise de duas obras localizadas na zona norte do Recife, onde foram aplicadas diferentes técnicas de melhoramento de solo para viabilizar a construção de edifícios de múltiplos pavimentos. Devido à predominância de solos com baixa capacidade de suporte, a aplicação dessas técnicas foi crucial para tornar as construções viáveis, proporcionando fundações mais econômicas e reduzindo o impacto nas vizinhanças das obras. Nas duas obras, as soluções de melhoramento do solo foram definidas pelas condições geotécnicas de cada área. Na Obra 1, onde o solo apresentava possíveis camadas intermediárias de silte, que impediriam a compactação eficiente com areia e brita, optou-se pela utilização de estacas de argamassa, capazes de proporcionar a estabilidade necessária para o solo e conseqüentemente para a implantação da fundação superficial. Já na Obra 2, caracterizada por solo predominantemente arenoso, foram utilizadas

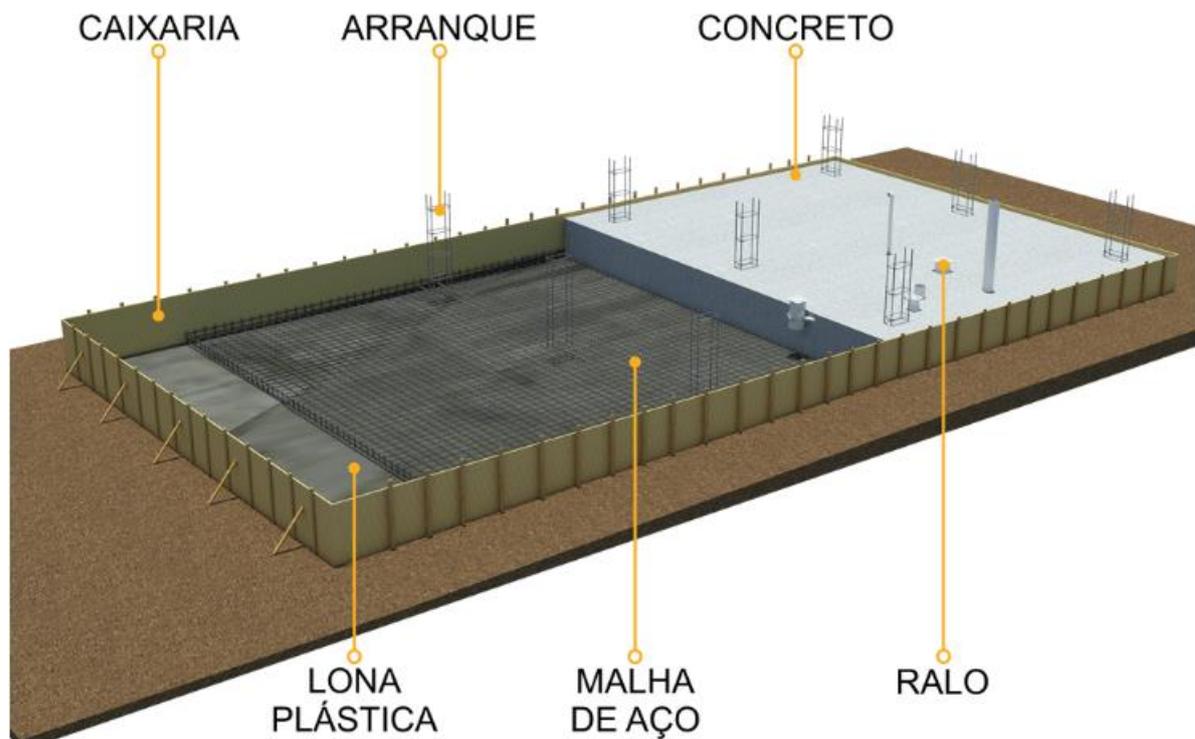
Figura 1 – Execução de fundação em radier

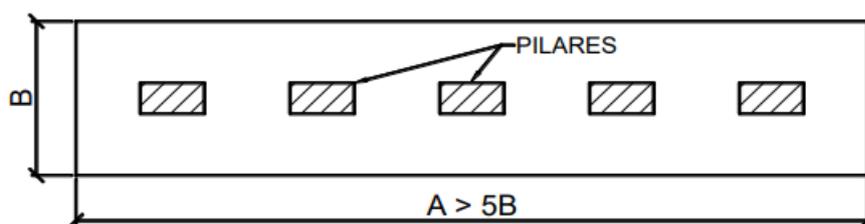
Figura 2 – Sapata corrida para apoio de pilares

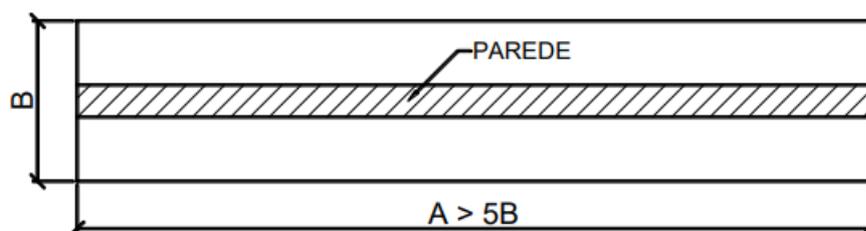
Figura 3 – Sapata corrida para apoio de parede

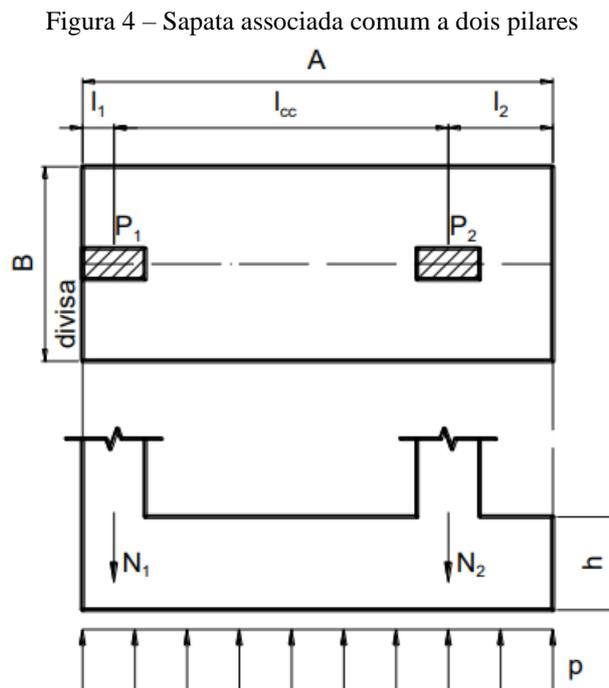
De acordo com o item 3.39 da NBR 6122 (ASSOCIAÇÃO BRASILEIRA DE NORMAS TÉCNICAS, 2019), sapata associada é definida como “sapata comum a dois pilares; a denominação se aplica também a sapata comum a mais do que dois pilares, quando não alinhados e desde que representem menos de 70% das cargas da estrutura”. A sapata associada é normalmente utilizada quando dois pilares estão próximos o suficiente para que o uso de uma sapata isolada para cada pilar se torne inviável (Bastos, 2023), como pode ser visto na Figura 4. Nesses casos, a sapata associada é adotada para evitar a sobreposição de duas sapatas isoladas, proporcionando uma solução que melhora a distribuição das cargas e economiza espaço e materiais.

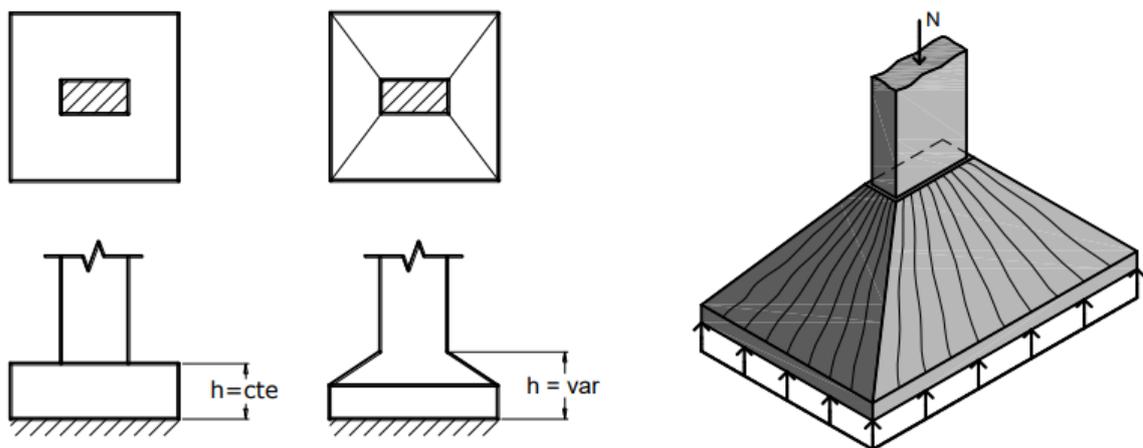
Figura 5 – Representação de sapata isolada

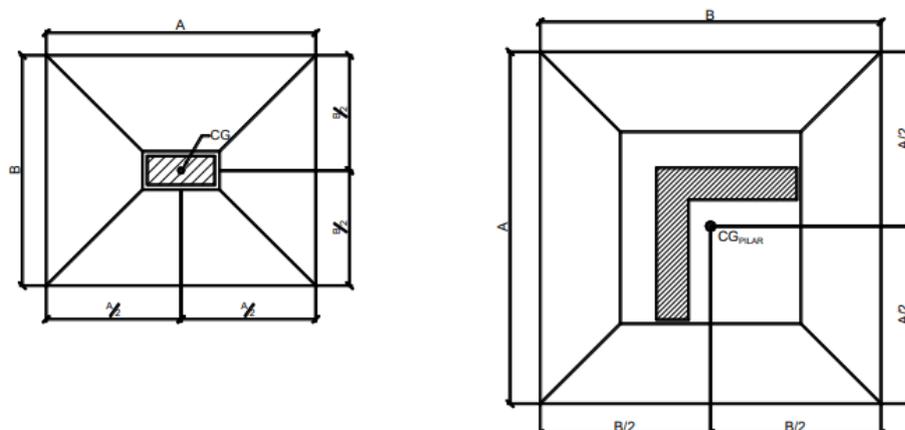
Bastos (2023) destaca que, para garantir a estabilidade e eficiência da sapata, o centro de gravidade da sapata deve coincidir com o centro de gravidade do pilar, independente da forma do pilar, como ilustrado na Figura 6. Esse posicionamento correto é essencial para que a carga seja distribuída uniformemente e para evitar momentos que possam comprometer a segurança da estrutura.

Figura 6 – Centro de gravidade coincidente do pilar e da sapata

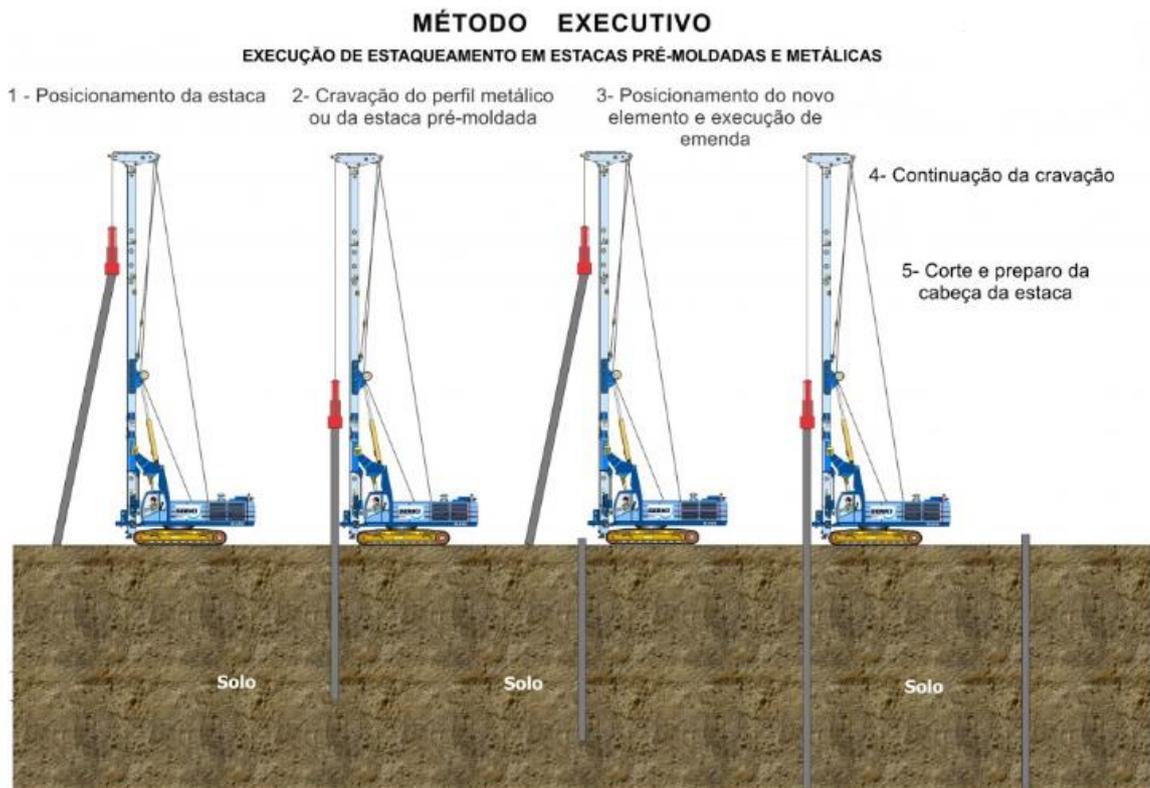
As estacas metálicas são fabricadas em indústrias, geralmente recebem tratamentos para evitar corrosão e podem ter perfis laminados ou soldados. Para serem cravadas no solo, são utilizados diversos métodos, como o martelo vibratório, que utiliza vibrações para introduzir à estaca. O processo de cravação das estacas pode ser realizado com diferentes tipos de bate-estaca, como os de queda livre, pneumáticos ou a combustão. Esses equipamentos aplicam golpes repetidos no topo da estaca, permitindo sua penetração gradual e segura no solo, de forma a alcançar a profundidade necessária para garantir a estabilidade da fundação.

Figura 7 – Método executivo estacas de fundação metálicas e pré-moldadas

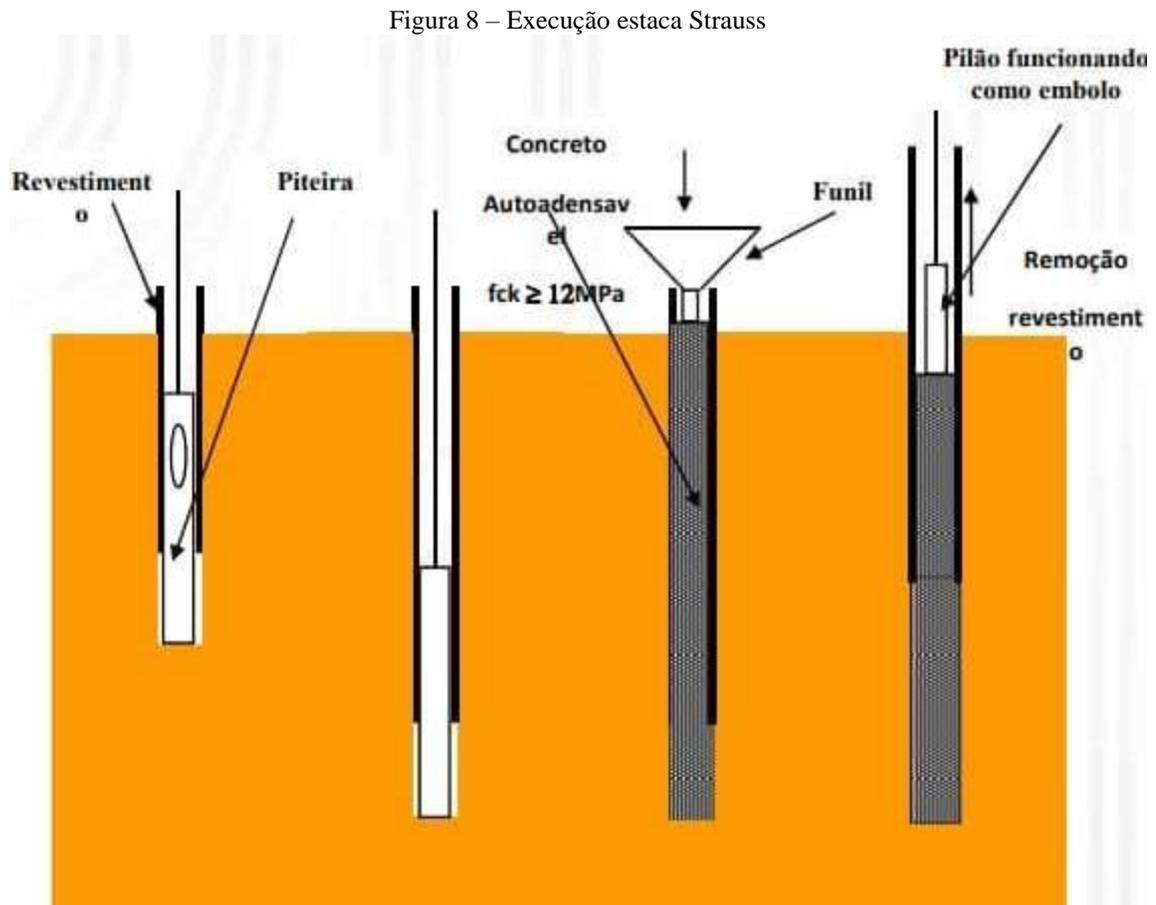
antes do lançamento do concreto para garantir o arranque ou ancoragem necessários. Durante a concretagem, a camisa metálica é removida gradualmente com o auxílio de um guincho manual, enquanto o concreto é apilado, conforme as orientações descritas pela norma. A execução da estaca Strauss pode ser observada através da Figura 8.

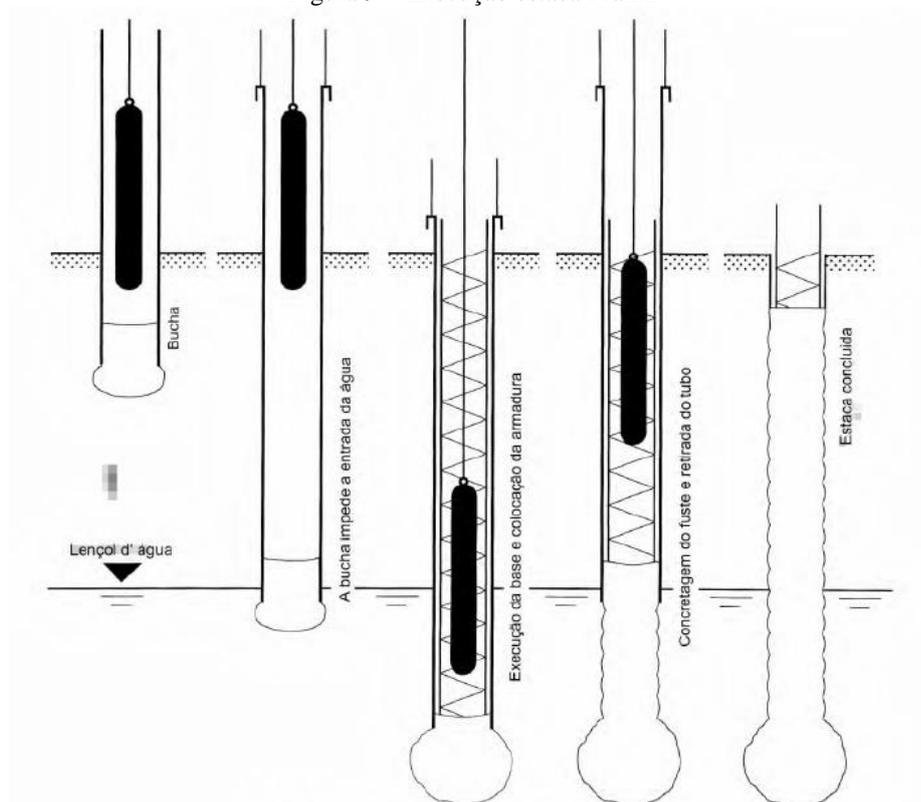
Figura 9 – Execução estaca Franki

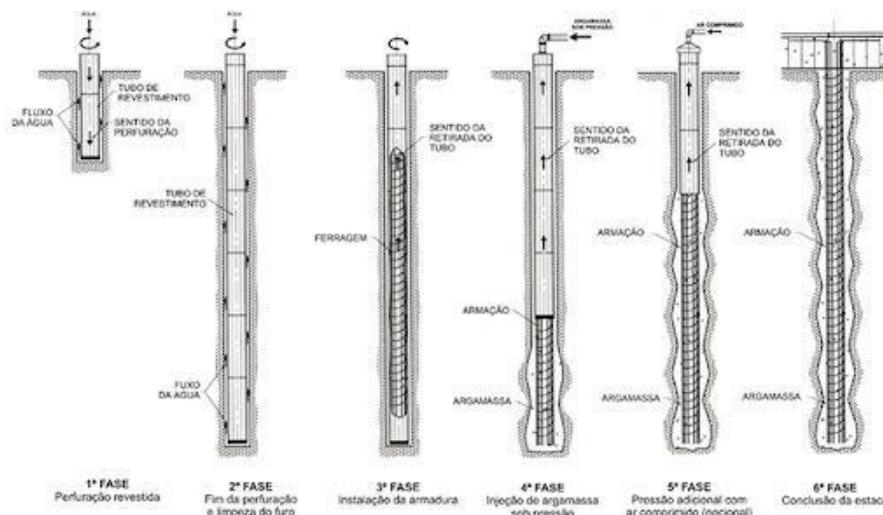
Figura 10 – Execução estaca Raiz
SEQÜÊNCIA EXECUTIVA DE ESTACA RAIZ

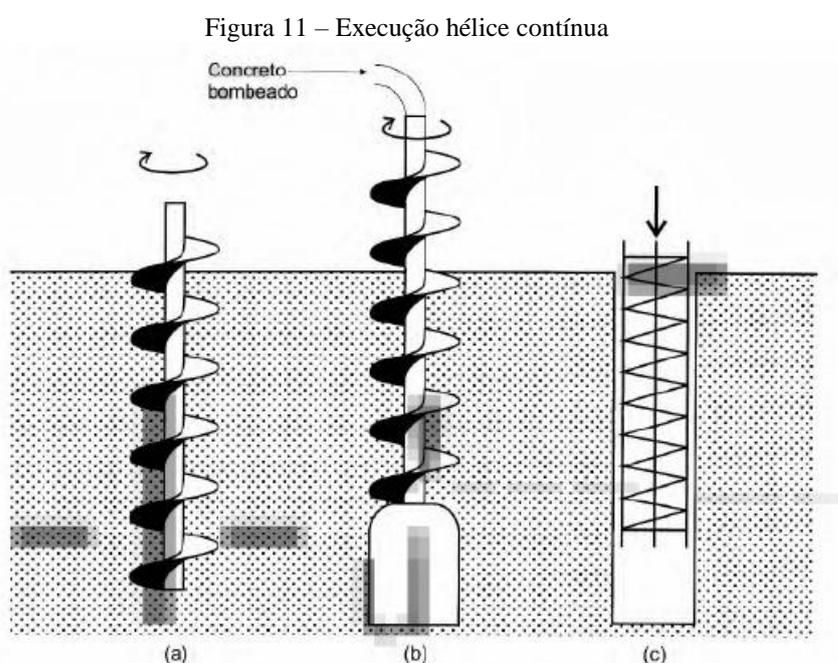
lançamento do concreto. Após a perfuração alcançar a profundidade desejada, inicia-se a concretagem sob pressão. Enquanto a hélice é lentamente retirada do solo, uma bomba de concreto injeta o concreto pelo eixo central da hélice, preenchendo o furo de baixo para cima. Esse processo garante o completo preenchimento do espaço criado pela hélice, impedindo a entrada de solo ou água e proporcionando estabilidade lateral, evitando desmoronamentos. Com o furo preenchido com concreto fresco, a armadura é inserida na estaca recém-moldada, aproveitando a fluidez do concreto para facilitar a sua inserção até a profundidade necessária. Sua execução pode ser observada através da Figura 11.

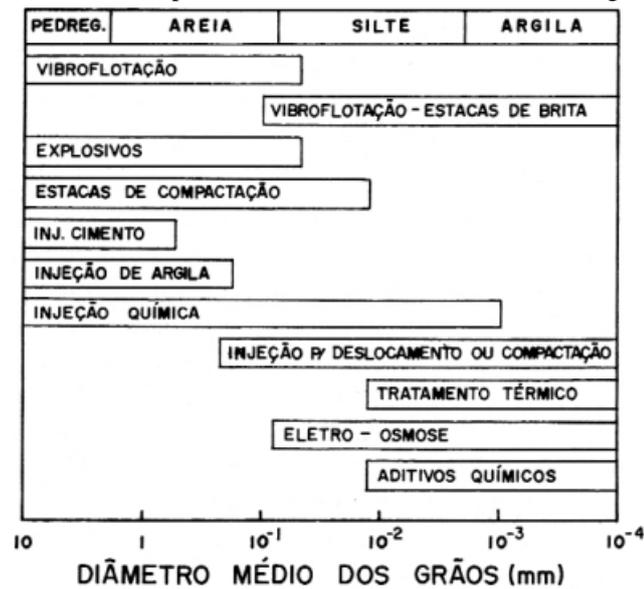
Figura 12 – Técnicas de aprimoramento de solos de acordo com a granulometria

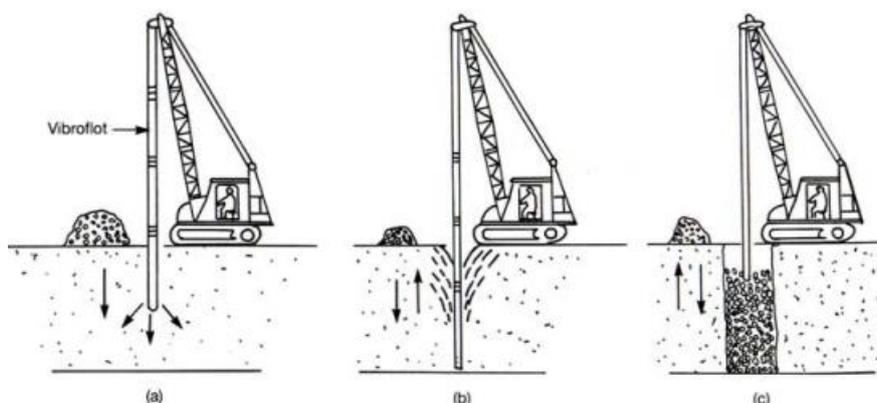
Figura 13 – Técnica de execução por vibroflotação

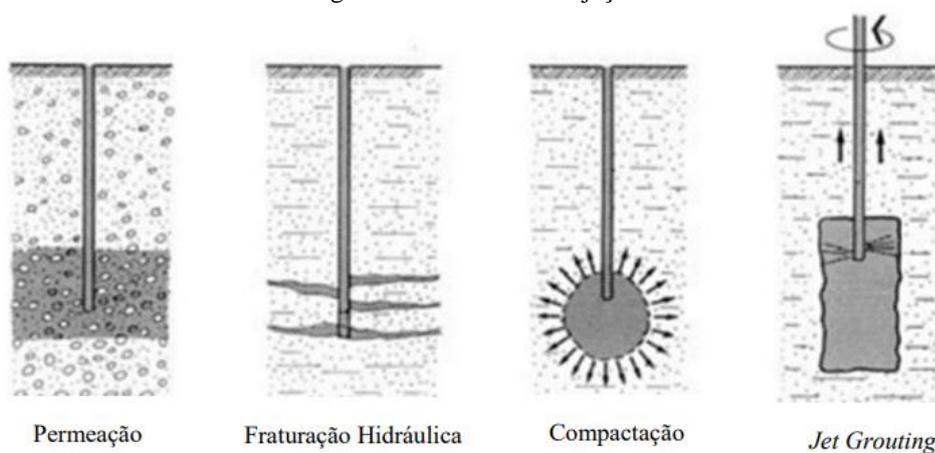
Figura 14 – Técnica de injeção

A técnica de permeação envolve a injeção de calda de cimento nos poros do solo a baixa pressão, sem alterar sua estrutura, com o principal objetivo de reduzir a permeabilidade. A fraturação hidráulica, por sua vez, cria fraturas intencionais no solo por meio da injeção de calda de cimento a alta pressão, preenchendo os espaços criados e tornando o solo mais compacto e resistente. A compactação utiliza a injeção de calda de cimento em solos ou rochas fragilizadas sob alta pressão, formando corpos homogêneos e sólidos que aumentam a resistência e rigidez do solo. O *jet grouting* aplica jatos de alta pressão para erodir, misturar e substituir o solo, resultando em um material mais resistente e menos permeável que o solo

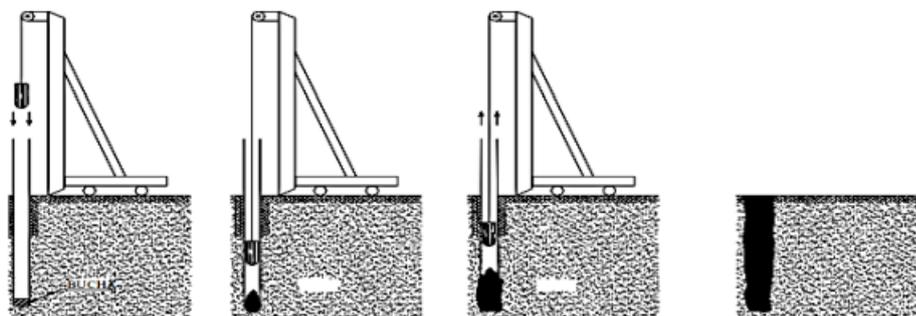
Figura 15 – Cravação dinâmica de estacas de compactação

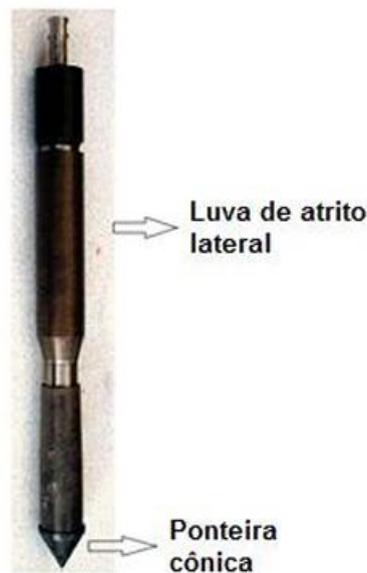
Figura 16 – CPT mecânico

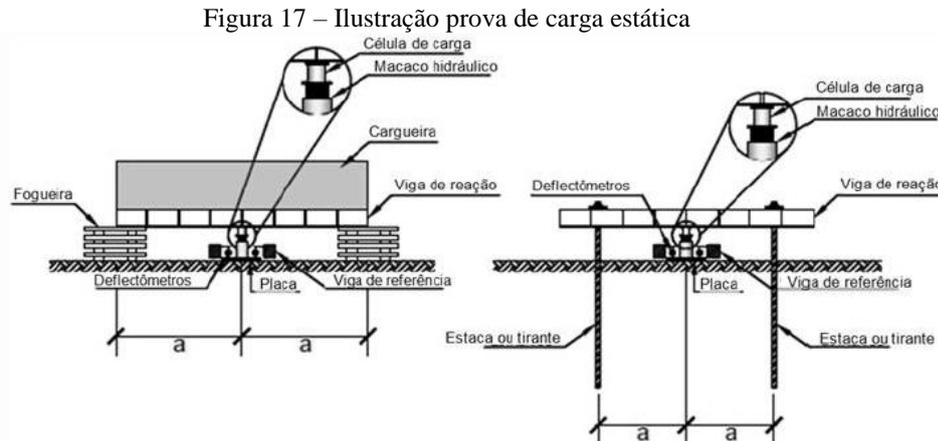
deslocamentos correspondentes. Esses esforços são aplicados em etapas, variando conforme o tipo de prova de carga solicitado. Carvalho (2018) aponta que é comum apresentar os resultados do ensaio por meio de um gráfico Tensão x Recalque, acompanhado de informações sobre a montagem do ensaio, a placa utilizada, os resultados obtidos e as sondagens próximas.

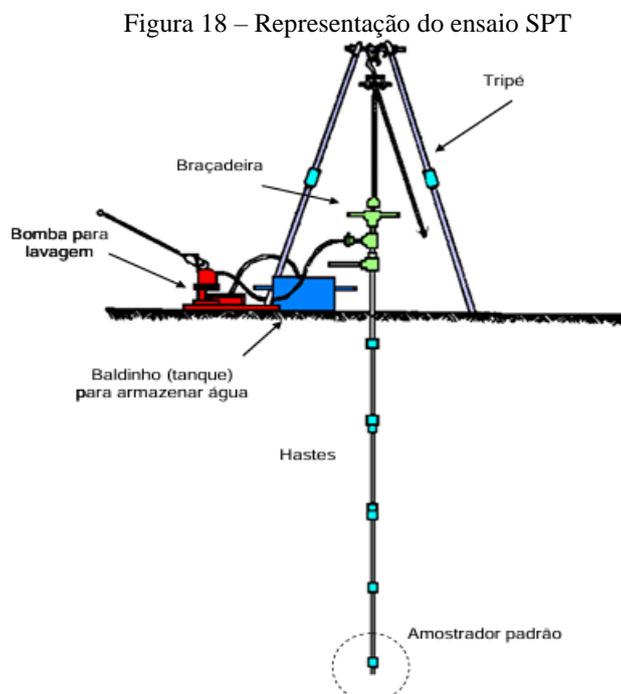
golpes necessários para cada etapa até atingir 45 cm de penetração. O índice de resistência à penetração (N-SPT) é determinado pelo número total de golpes necessários para os últimos 30 cm de cravação.

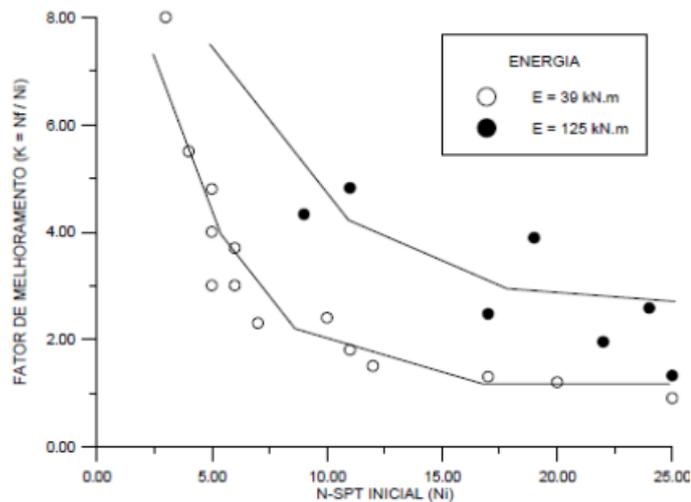
Figura 19 – Influência da energia de compactação no processo de melhoramento

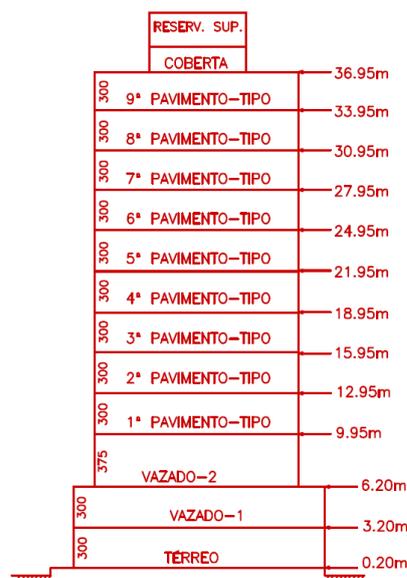
Figura 20 – Características da edificação da Obra 1

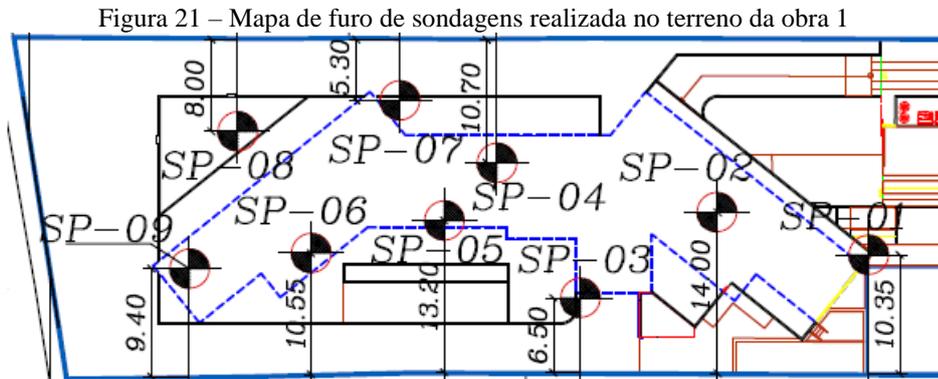
A Figura 21 mostra o mapa com a localização dos 9 furos de sondagens realizados inicialmente no terreno, que foram fundamentais para definir a estratégia de melhoramento e fundação adotada nesta obra. As sondagens iniciais referentes a Obra 1 estão apresentadas no ANEXO A.

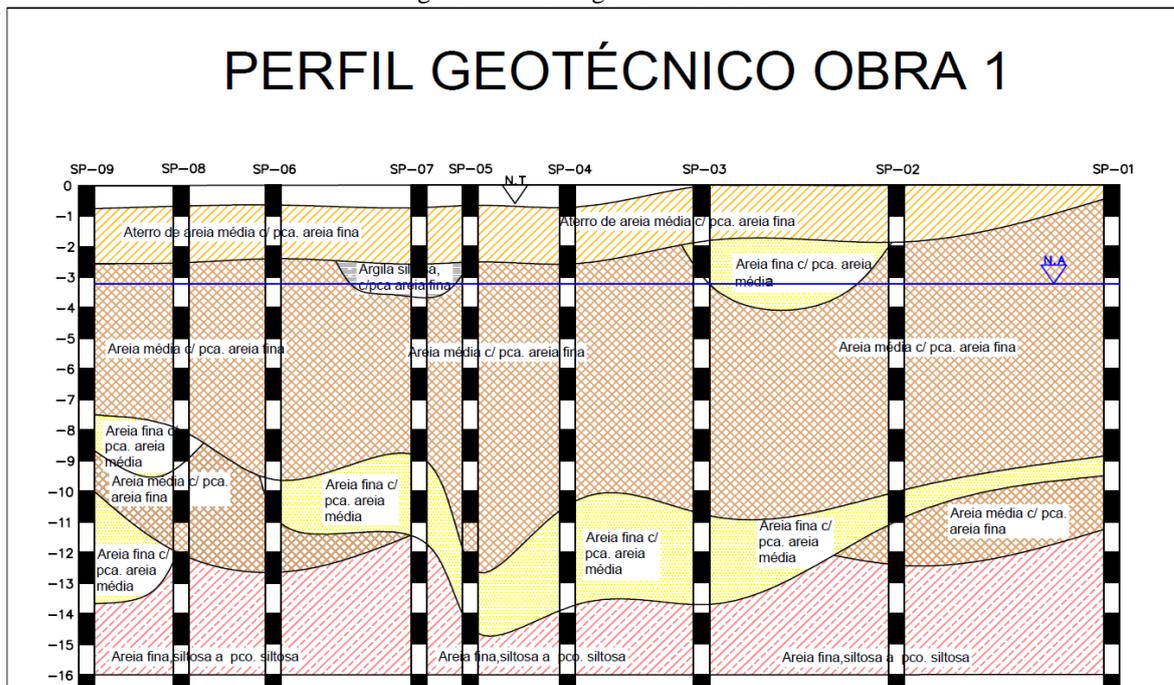
A figura 22 apresenta o perfil geotécnico do terreno, que representa graficamente os dados obtidos nas sondagens realizadas. Este perfil ilustra as diferentes camadas do solo e suas características, fornecendo uma visão clara das condições geotécnicas encontradas no local. O perfil geotécnico foi ilustrado através do uso do AutoCAD.

Figura 22 – Perfil geotécnico Obra 1

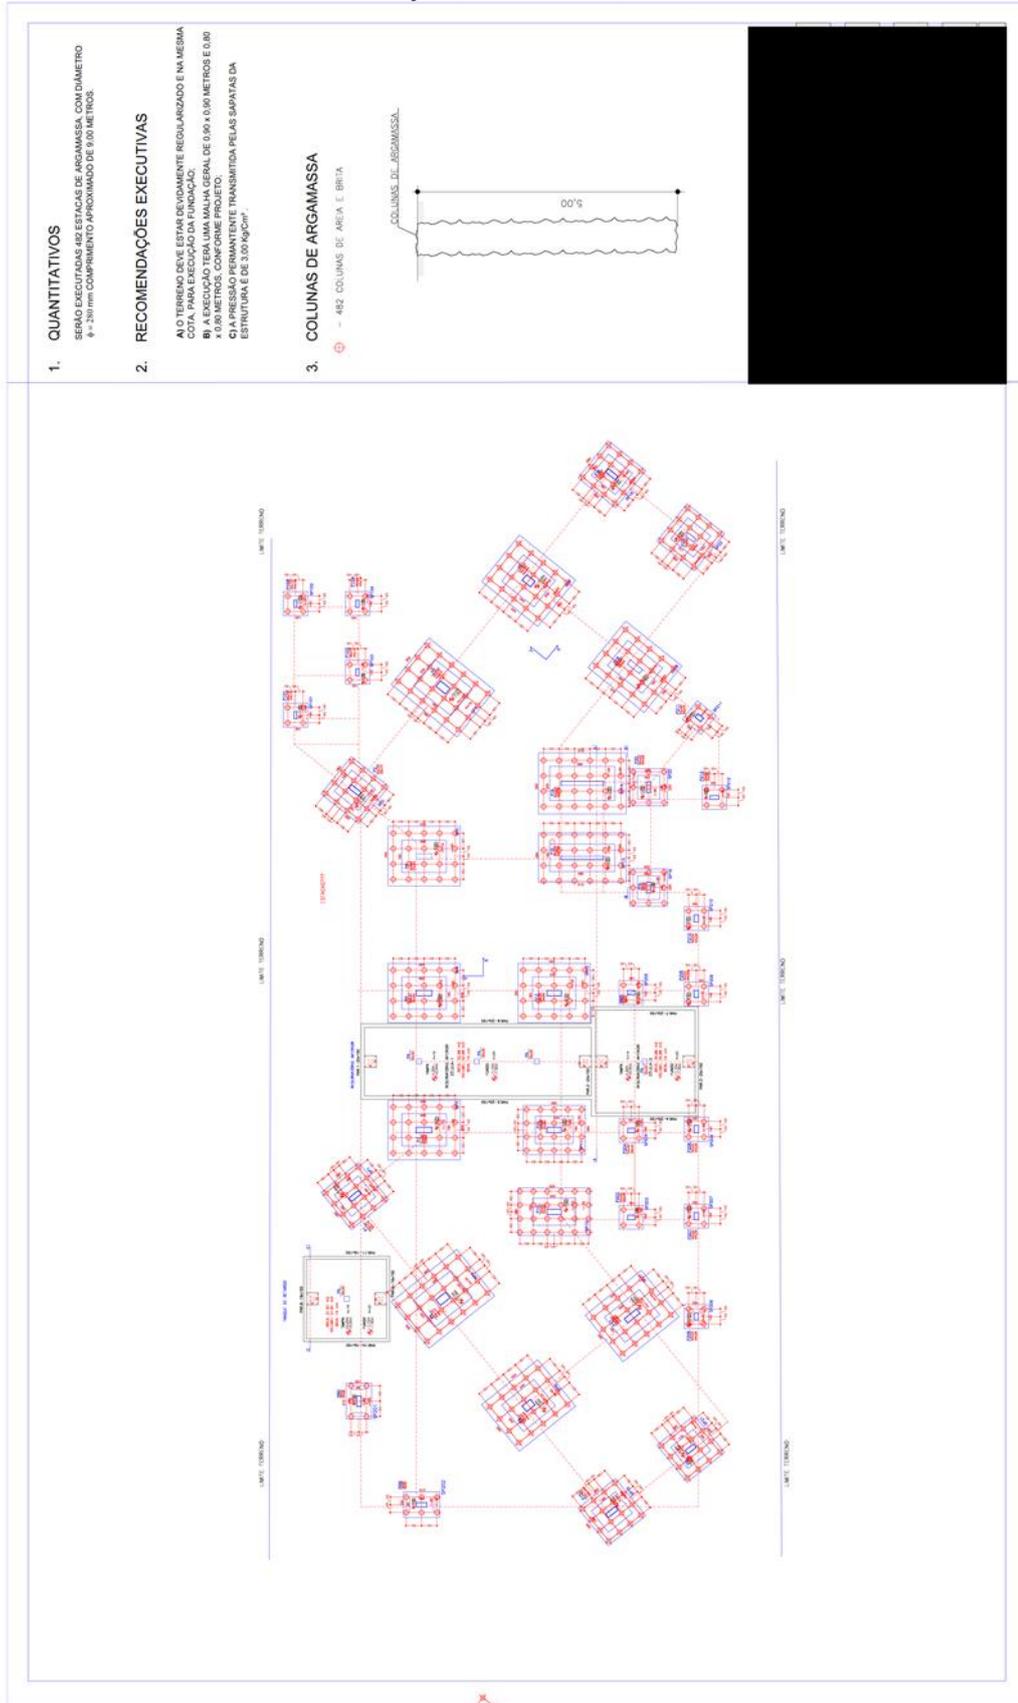
Figura 23 – Visão geral da planta de locação das estacas de melhoria (círculos vermelhos abaixo da sapata) e da fundação (linhas em azul) da Obra 1

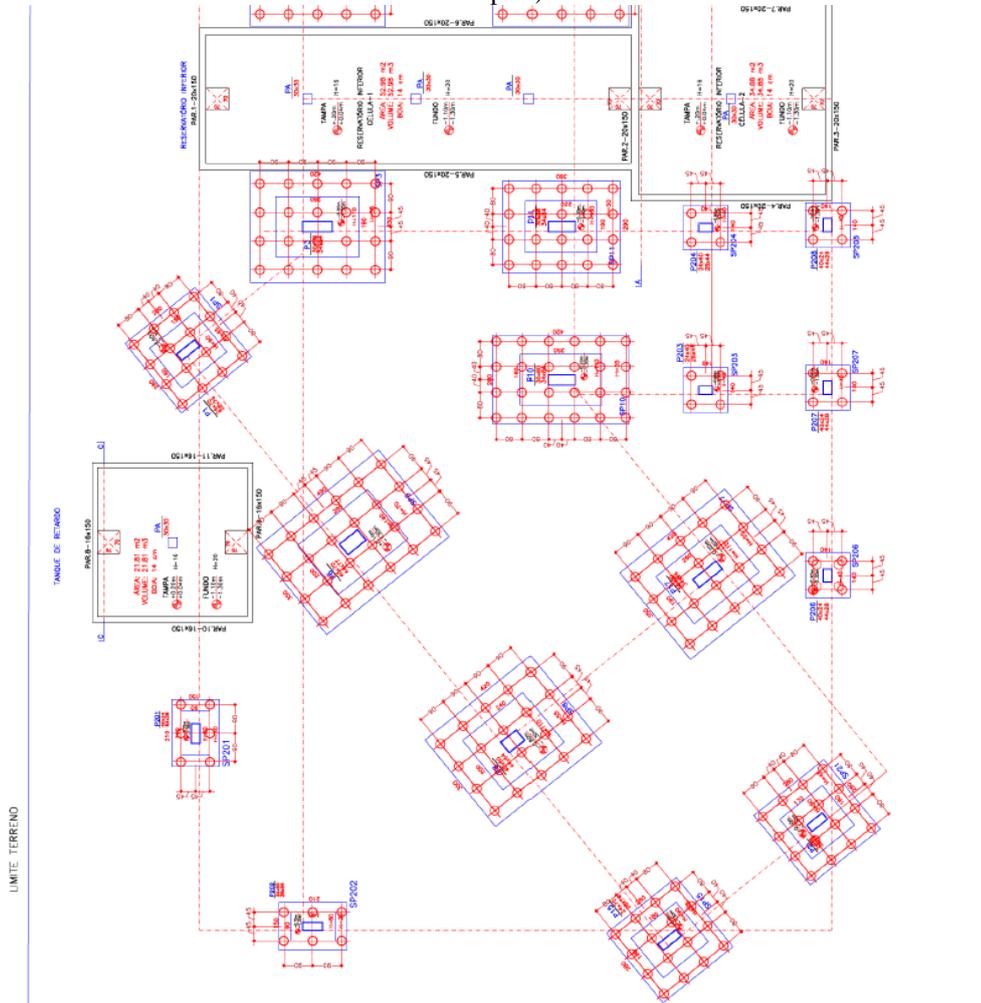
Figura 24 – Detalhe da planta de locação das estacas de melhoria Obra 1 1/2 (círculos vermelhos abaixo da sapata)

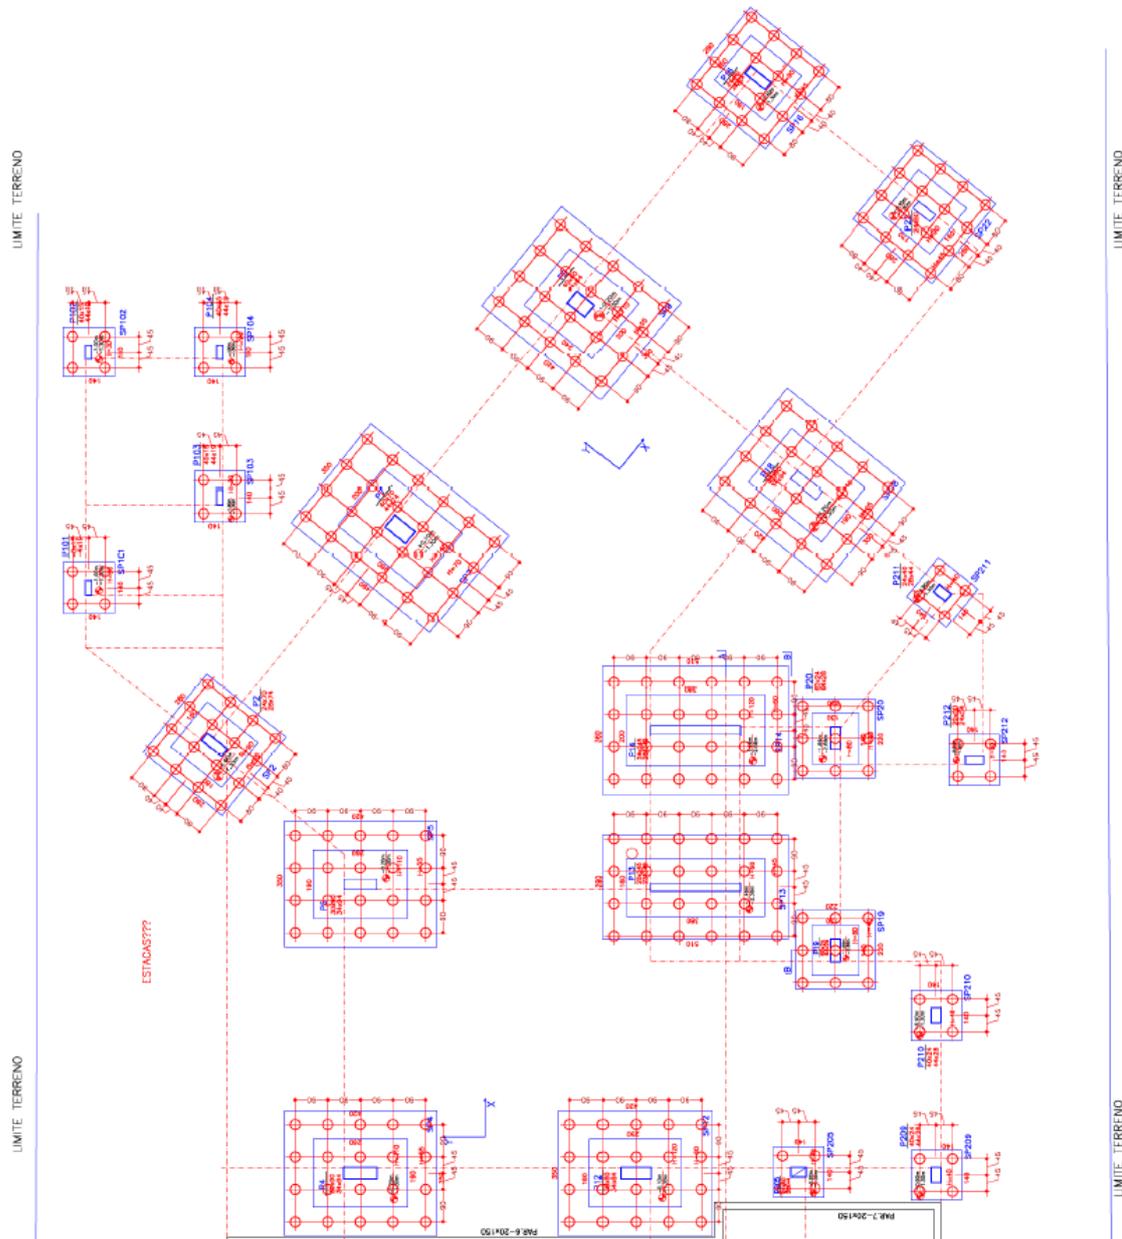
Figura 25 – Detalhe da planta de locação das estacas de melhoria Obra 1 2/2 (círculos vermelhos abaixo da sapata)

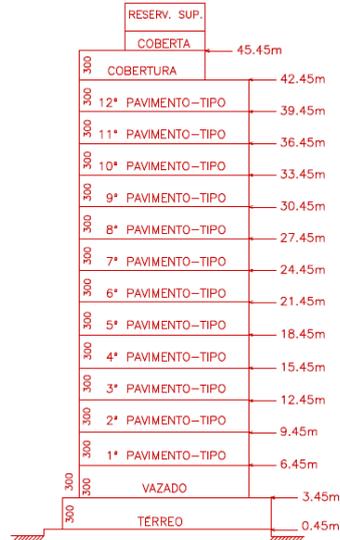
Figura 26 – Características da edificação da Obra 2

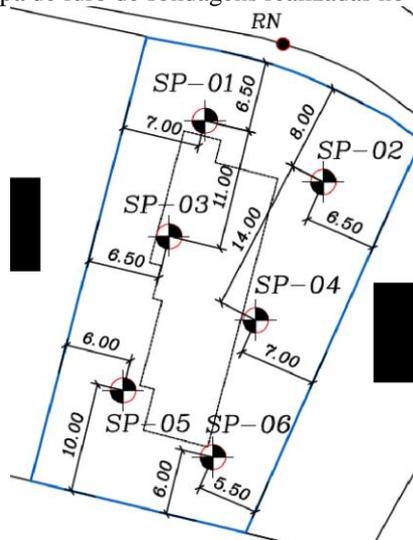
No terreno da Obra 2 foram realizados 6 furos de sondagem distribuídos de acordo como mostra a Figura 27. As sondagens iniciais referentes a Obra 2 estão apresentadas no ANEXO C.

Figura 27 – Mapa de furo de sondagens realizadas no terreno da Obra 2

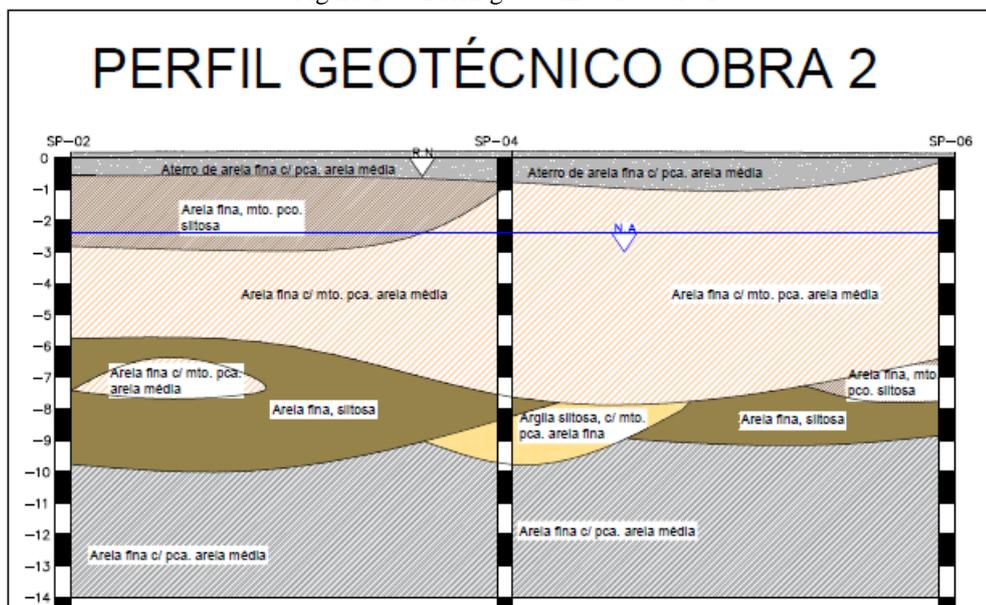
A Figura 28 apresenta o perfil geotécnico do solo da Obra 2, onde se verifica que o solo é predominantemente granular em profundidade, com apenas uma bolsa de argila siltosa com

Figura 28 – Perfil geotécnico da Obra 2

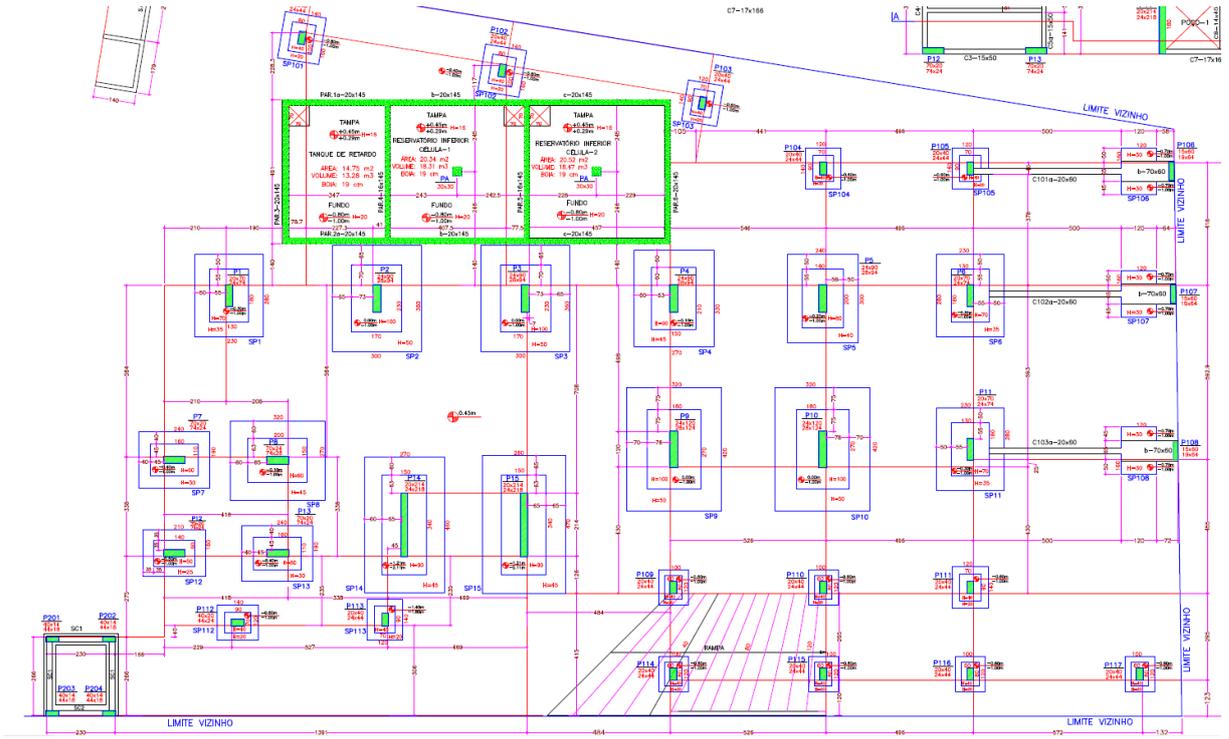
Assim como na Obra 1, foi confirmada a viabilidade de realizar estacas de melhoramento no terreno para viabilizar o uso de sapatas como fundação do edifício. A figura 29 apresenta a planta de fundação da Obra 2.

Figura 29 – Planta de fundação da Obra 2

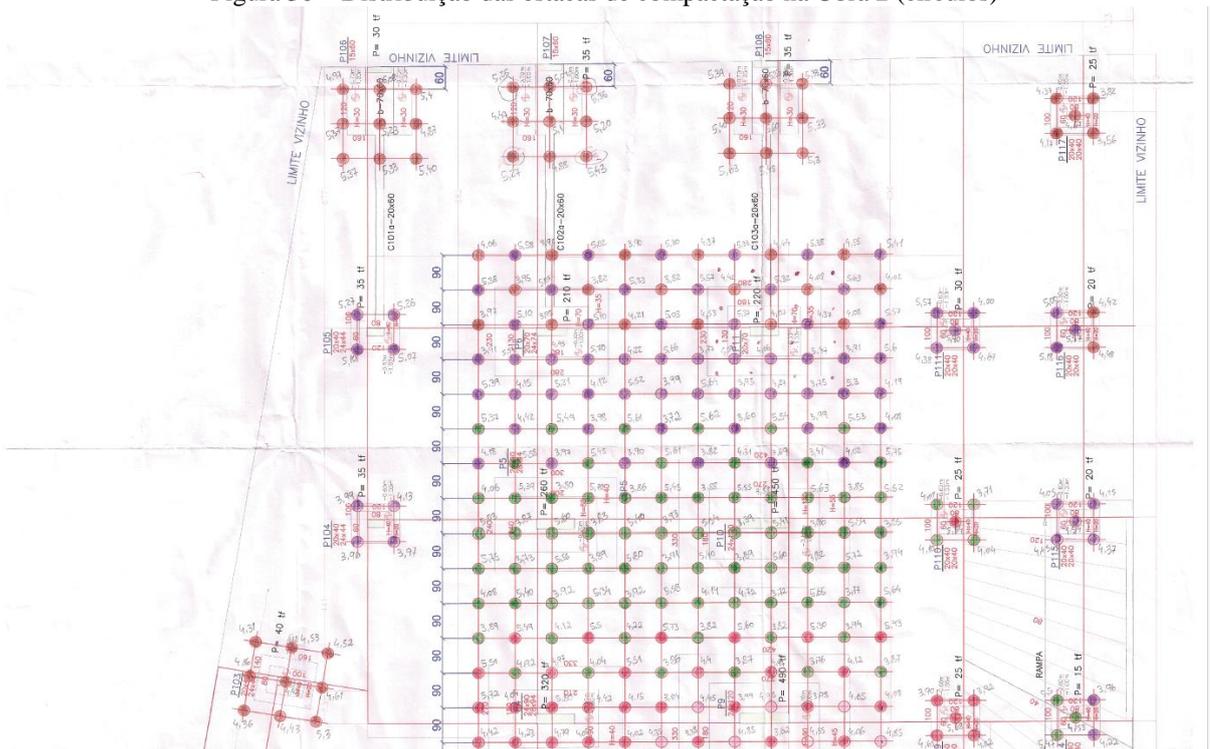
Figura 30 – Distribuição das estacas de compactação na Obra 2 (círculos)

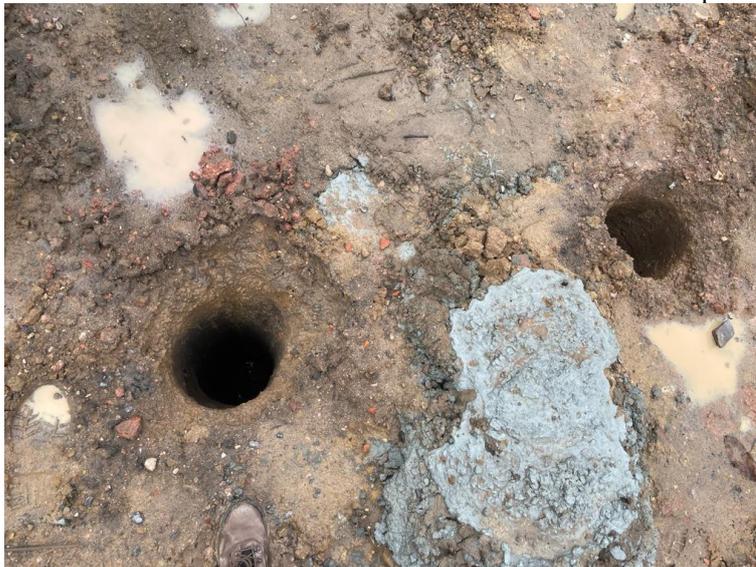
Figura 31 – Abertura das estacas de melhoramento do solo realizada pelo trado

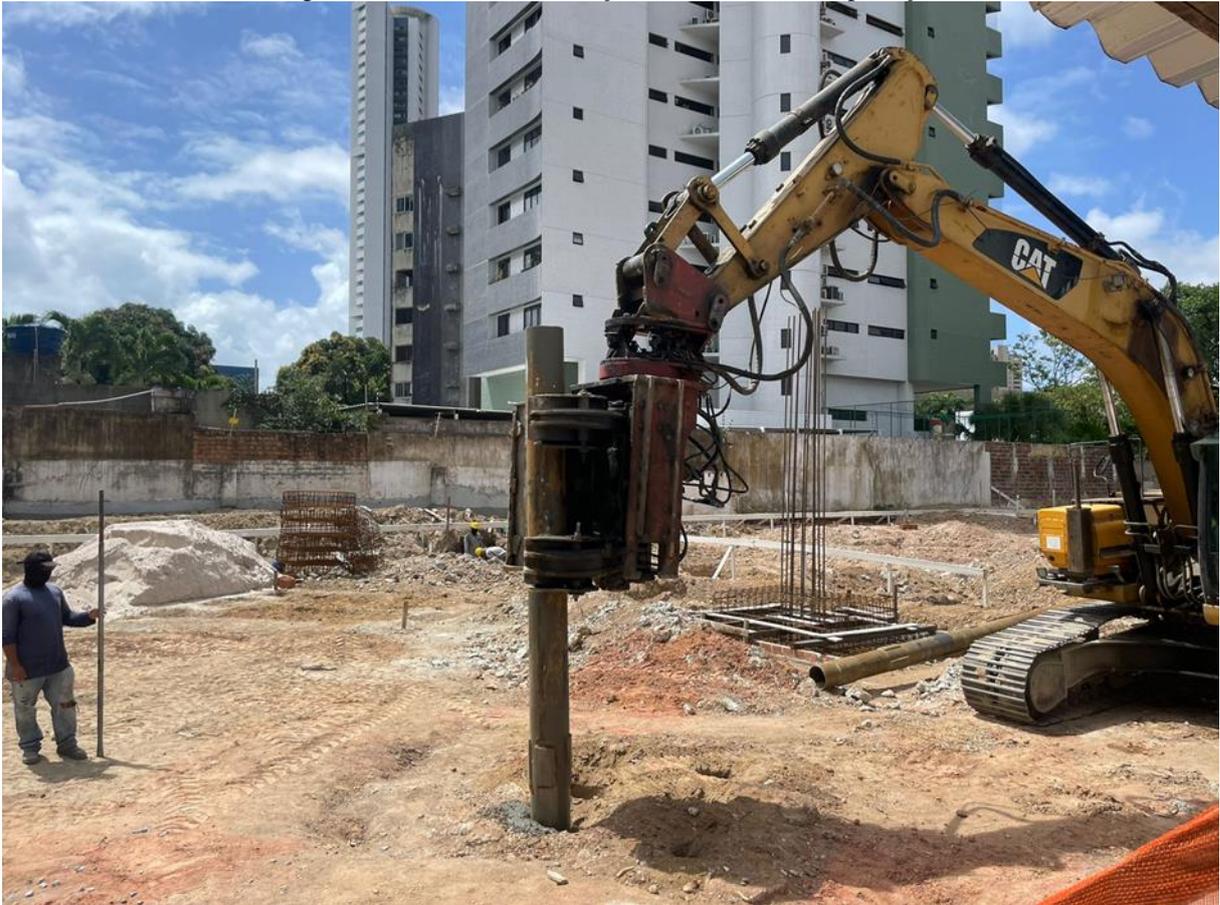
O método de execução das estacas seguiu uma sequência de etapas bem definidas. Inicialmente, os eixos das estacas foram locados no terreno com precisão, seguindo o projeto estabelecido. Com os eixos locados, o trado mecânico foi então utilizado para escavar aproximadamente 1 metro de solo, criando uma abertura inicial para a execução da estaca, Figura 32. Após a remoção da camada superficial de solo, o martelo vibratório equipado com o tubo metálico de diâmetro interno de 28 centímetros, comprimento de 6 metros e uma tampa falsa na sua extremidade foi introduzido no solo por meio de vibrações. Este processo continuou até que o martelo vibratório atingisse a pressão limite de operação, sendo esse o critério de parada da execução. A profundidade atingida foi próxima a definida em projeto.

Figura 32 – Processo de cravação das estacas de compactação

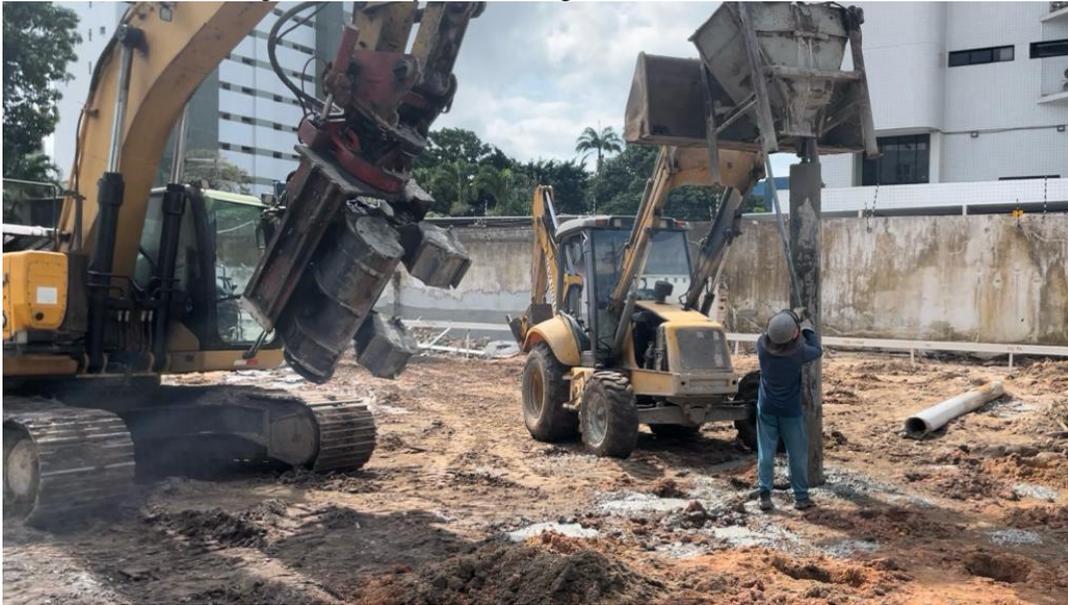
Uma vez atingida a profundidade projetada, uma retroescavadeira, equipada com um funil contendo argamassa, era posicionada acima do topo do tubo metálico para despejar a argamassa no interior do mesmo, como apresenta a Figura 33. Após o preenchimento do tubo com argamassa, sendo esta produzida em uma concreteira com resistência de 10 MPa, conforme projeto, o tubo metálico era removido do solo com auxílio do martelo vibratório, e o processo era repetido em outro ponto, seguindo o padrão estabelecido no projeto. A Figura 34 mostra as estacas de compactação executadas em um trecho da obra de acordo com a planta de locação.

Figura 33 – Lançamento de argamassa no tubo metálico

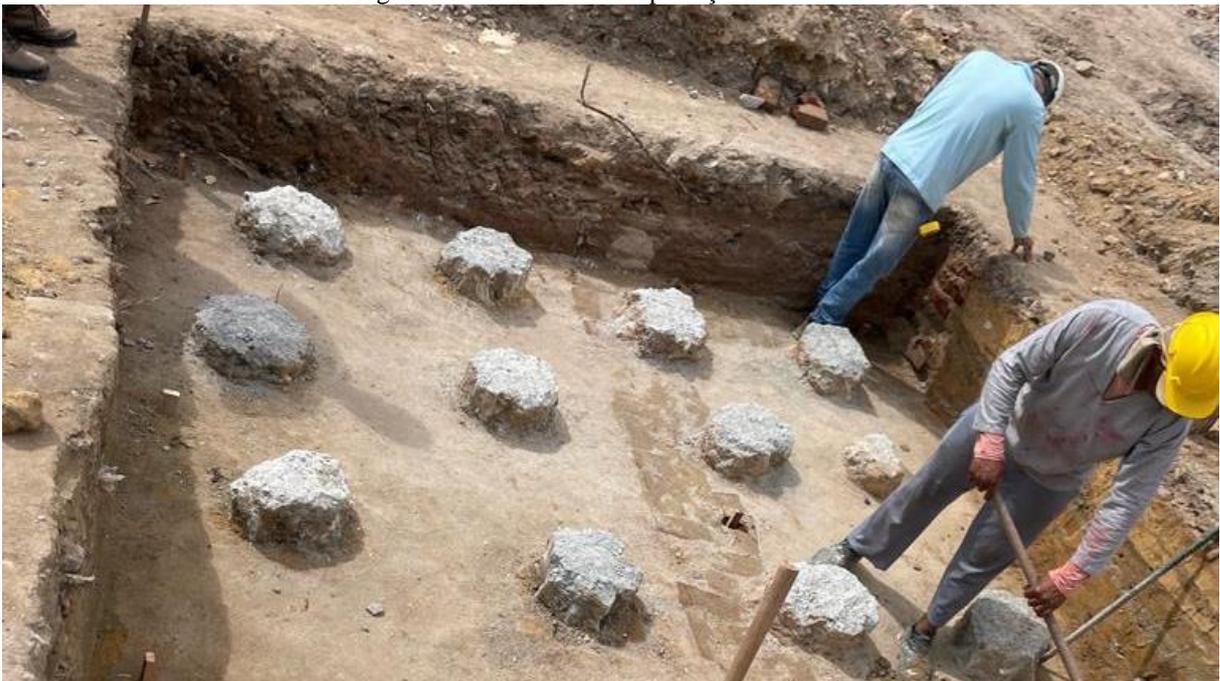
Figura 34 – Estacas de compactação executadas
