MELHORAMENTO DE SOLO: avaliação de dois casos práticos

Trabalho de Conclusão de Curso apresentado à Universidade Federal de Pernambuco– UFPE, Centro de Tecnologia e Geociências, como requisito para obtenção de grau de Bacharel em Engenheiro Civil.

Este trabalho apresenta a análise de duas obras localizadas na zona norte do Recife, onde foram aplicadas diferentes técnicas de melhoramento de solo para viabilizar a construção de edifícios de múltiplos pavimentos. Devido à predominância de solos com baixa capacidade de suporte, a aplicação dessas técnicas foi crucial para tornar as construções viáveis, proporcionando fundações mais econômicas e reduzindo o impacto nas vizinhanças das obras. Nas duas obras, as soluções de melhoramento do solo foram definidas pelas condições geotécnicas de cada área. Na Obra 1, onde o solo apresentava possíveis camadas intermediárias de silte, que impediriam a compactação eficiente com areia e brita, optou-se pela utilização de estacas de argamassa, capazes de proporcionar a estabilidade necessária para o solo e conseqüentemente para a implantação da fundação superficial. Já na Obra 2, caracterizada por solo predominantemente arenoso, foram utilizadas

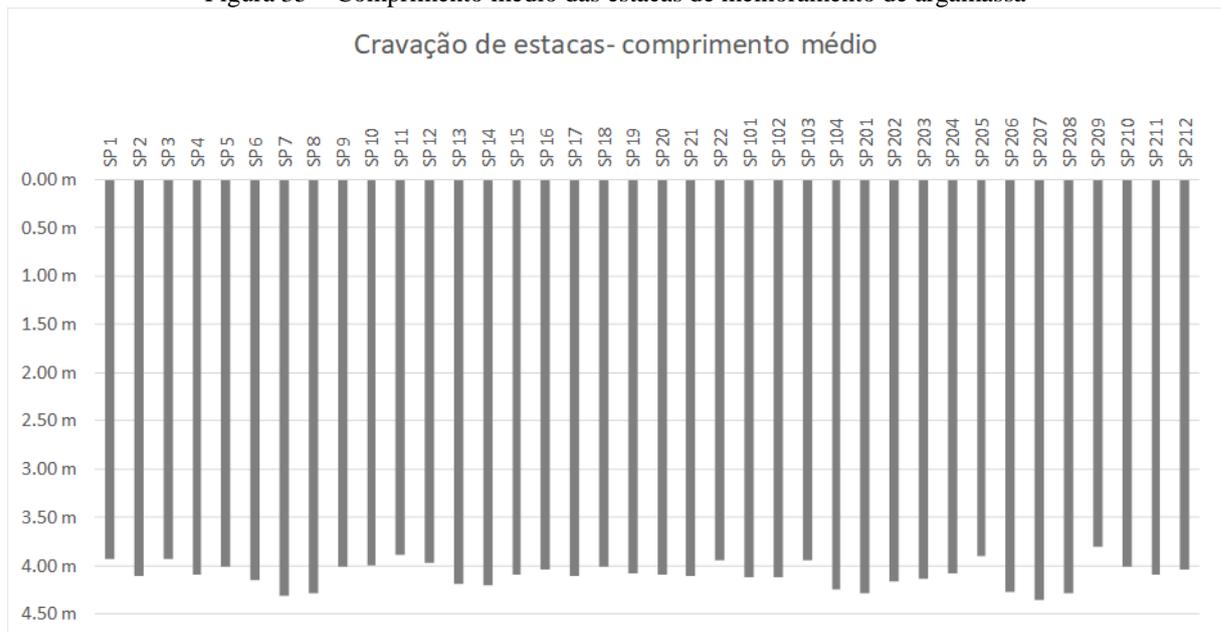
Figura 35 – Comprimento médio das estacas de melhoramento de argamassa

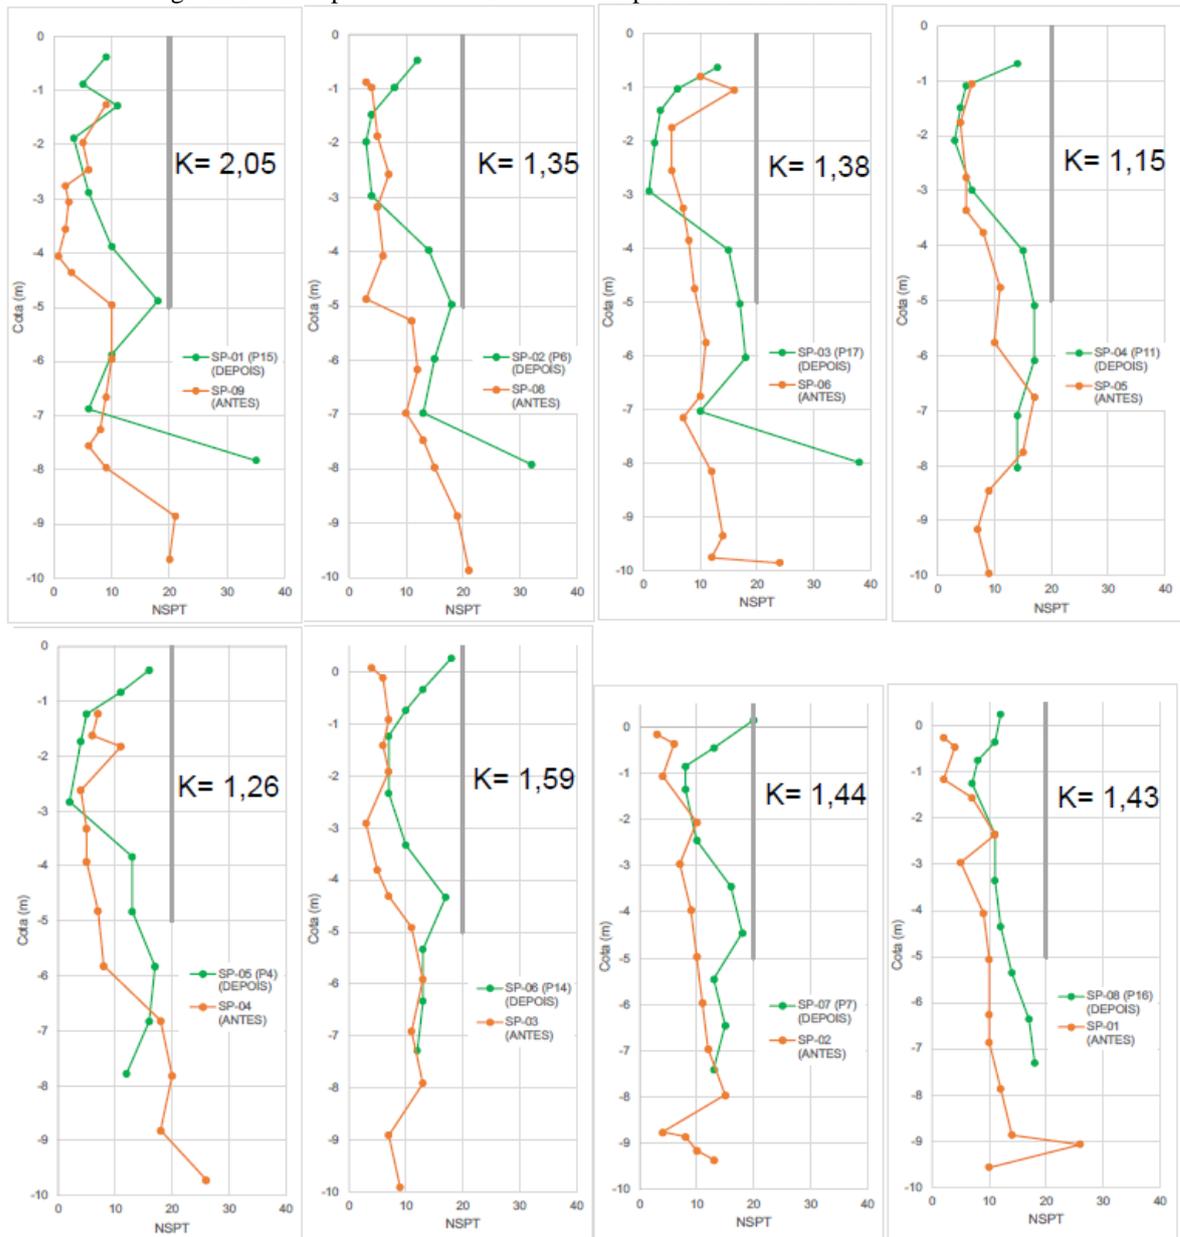
Figura 36 – Comparativo do N-SPT antes e após o melhoramento do solo na Obra 1

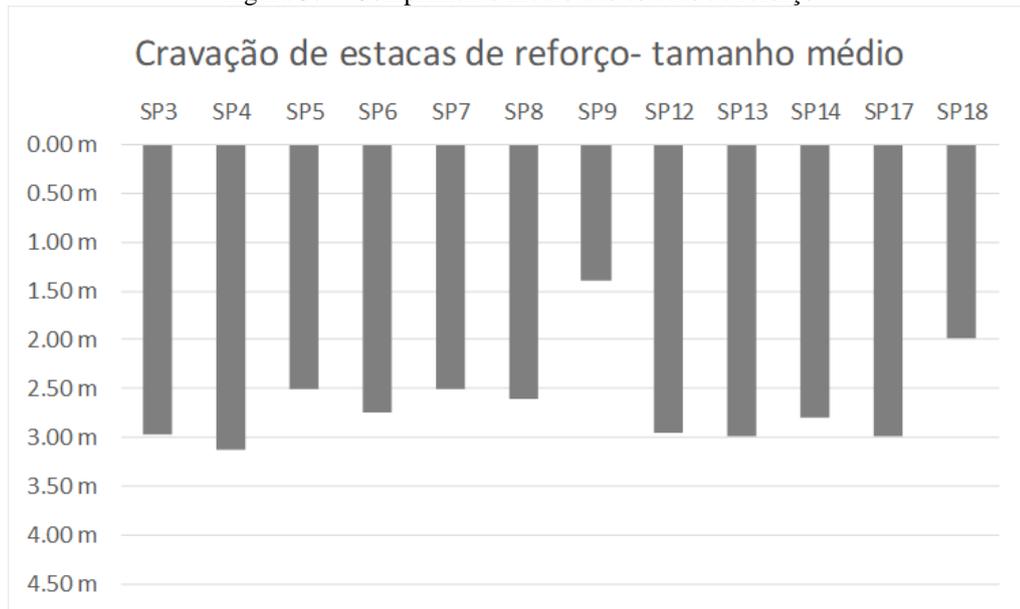
Figura 37 – Comprimento médio das estacas de reforço

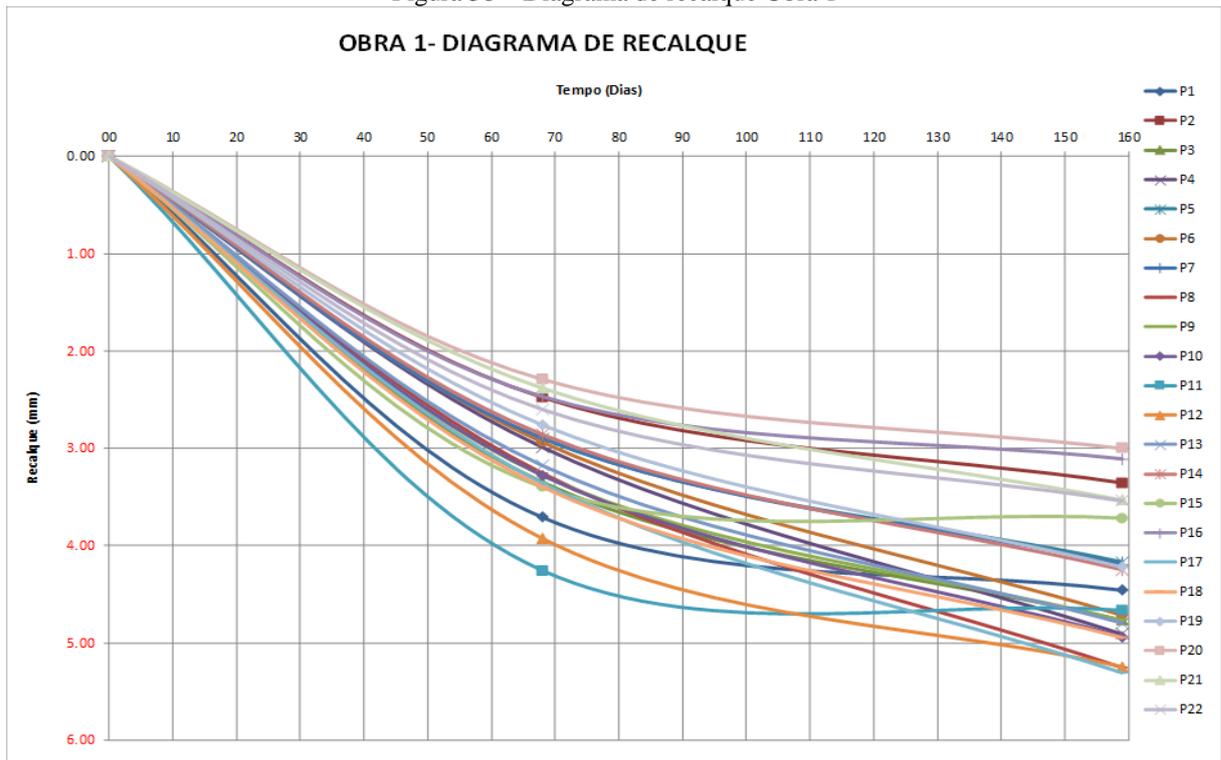
Figura 38 – Diagrama de recalque Obra 1

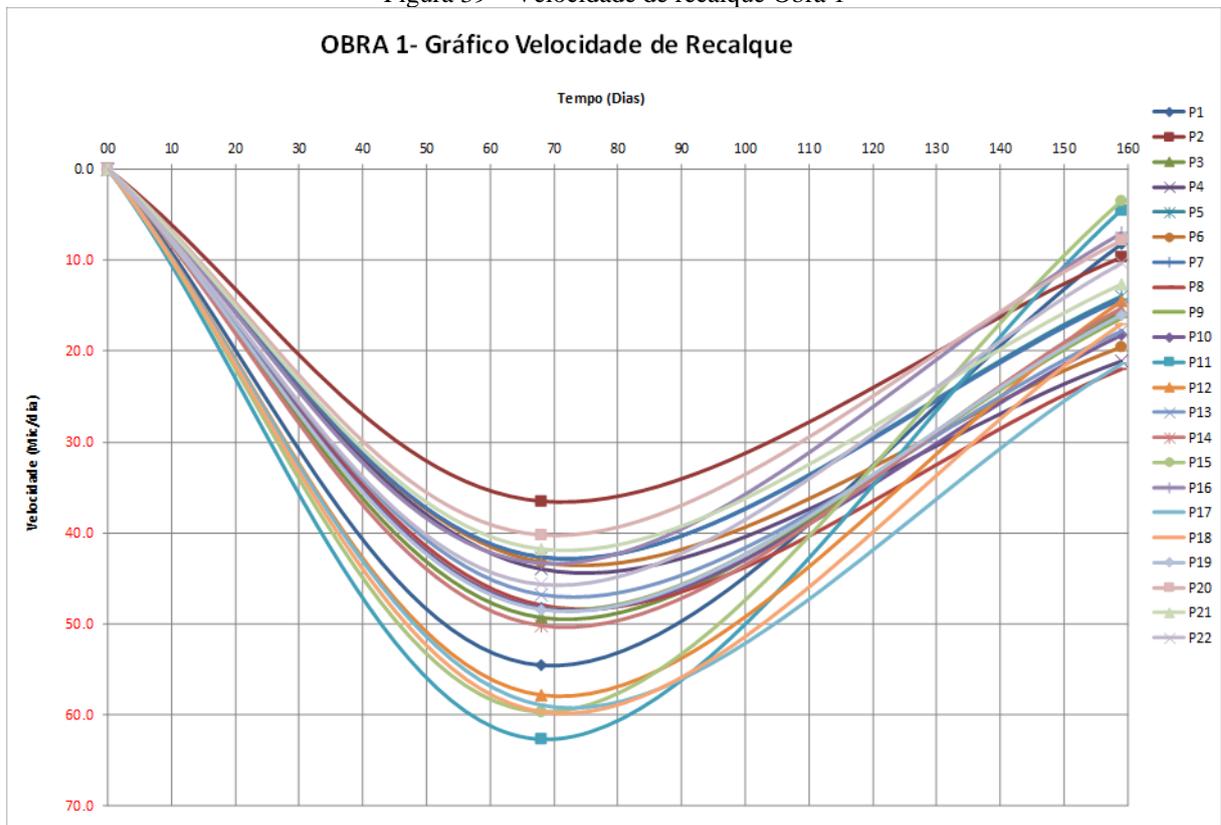
Figura 39 – Velocidade de recalque Obra 1

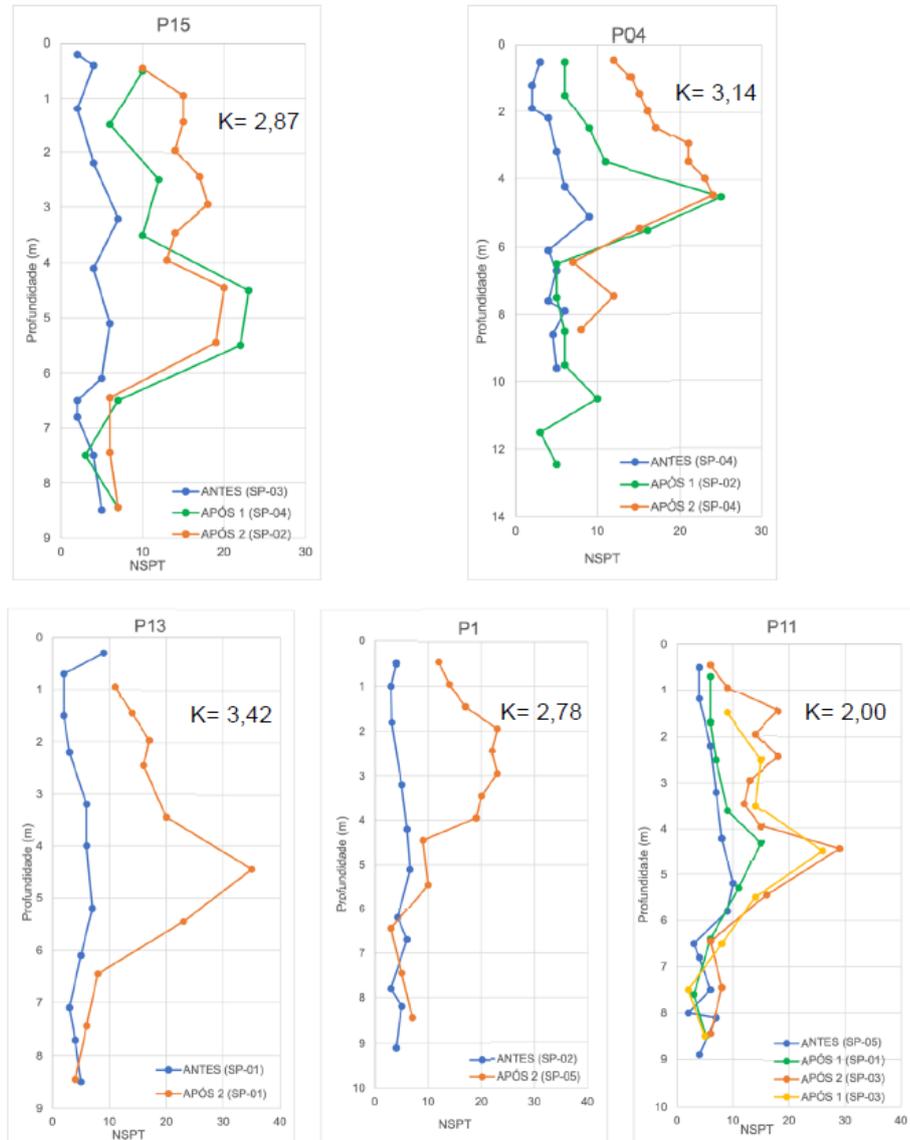
Figura 40 – Comparativo do N-SPT antes e após o melhoramento do solo (Após 2) na Obra 2

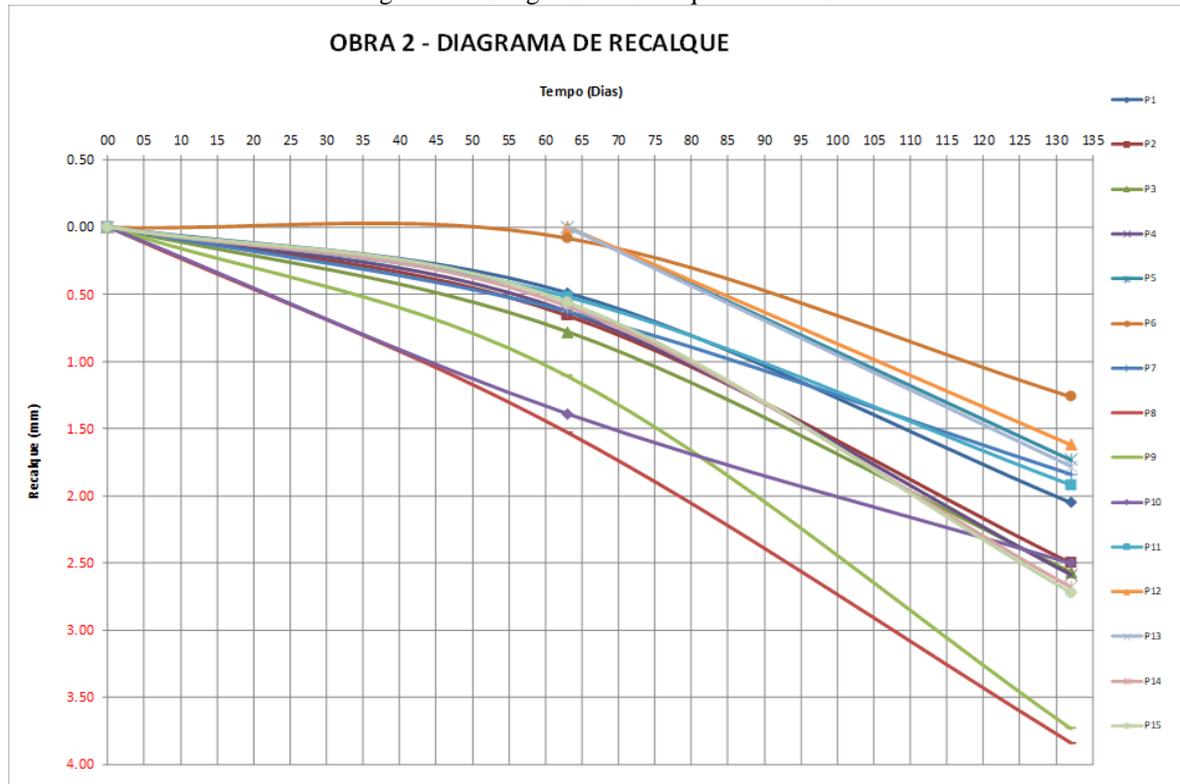
Figura 41 – Diagrama de recalque da Obra 2

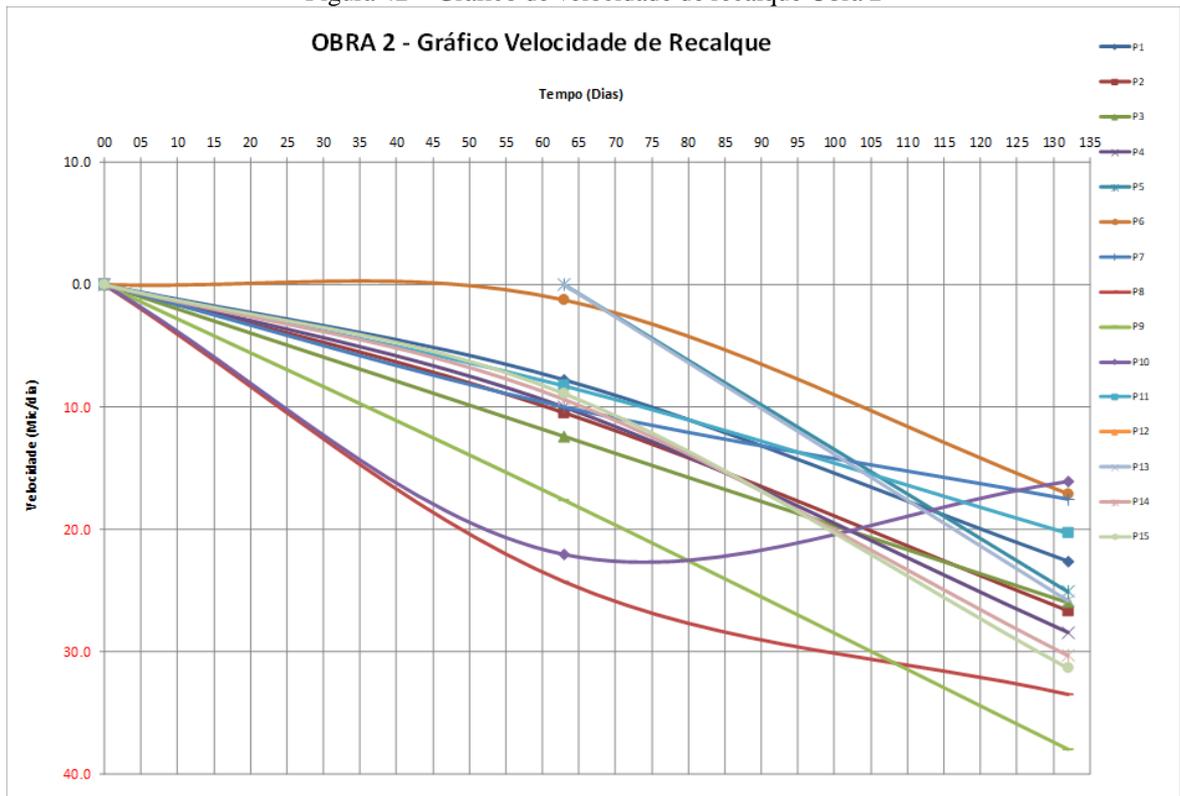
Figura 42 – Gráfico de velocidade de recalque Obra 2
