# E QUANDO A EFEMERIDADE ENCONTRA O PATRIMÔNIO?

um estudo de caso sobre o CasaCor Pernambuco e o reuso  
adaptativo de edificações históricas no Recife

Trabalho de Conclusão de Curso  
apresentado ao Curso de Arquitetura e  
Urbanismo da Universidade Federal de  
Pernambuco como requisito para  
obtenção do título de Bacharel em  
Arquitetura e Urbanismo.

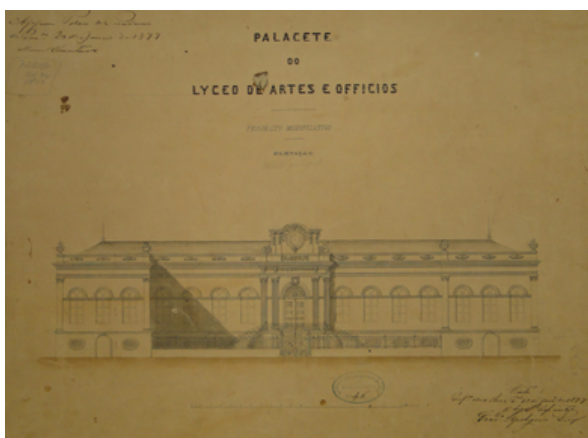
F.48 - Quarta versão - elevação frontal - datada de 20 de janeiro de 1877. Fonte: Arquivo Público do Estado de Pernambuco (Passos, 2014)

mais elaborada, enfatizando a perspectiva e as linhas de fuga. Por fim, a quarta versão, de 1877, representou a execução final do projeto, com a supressão de alguns elementos decorativos e a adaptação da escadaria em dois lances laterais (Passos, 2014 apud. Costa, 2013).

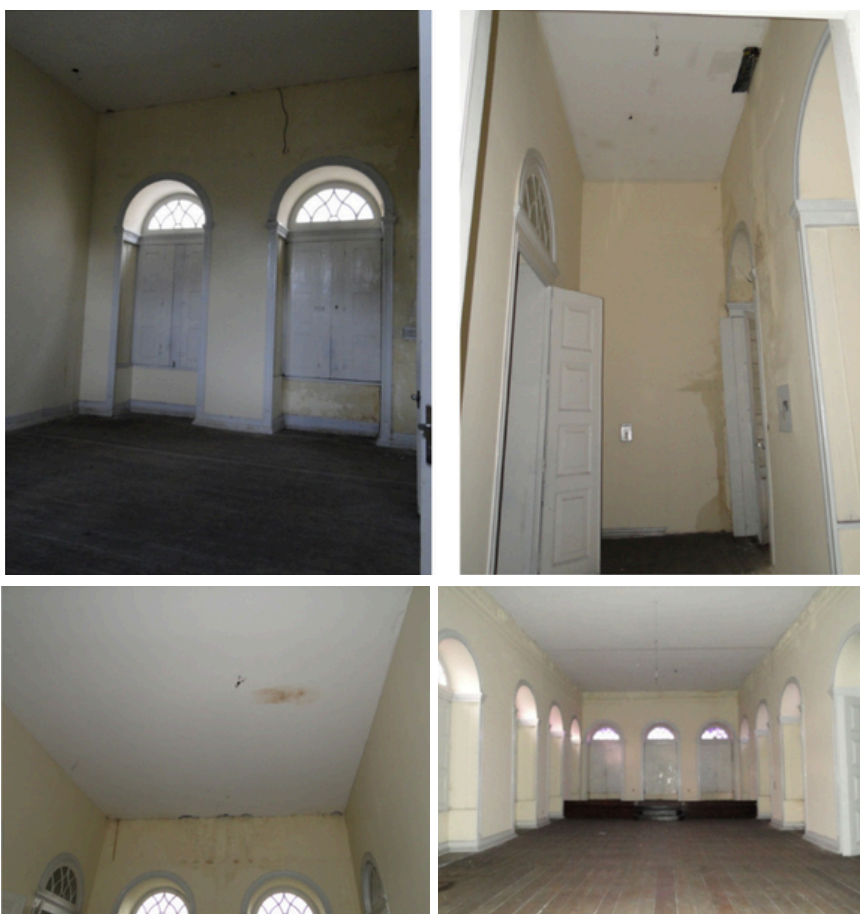
F.53,54,55 e 56 -  
Vista interna dos forros  
descaracterizados e em gesso  
acartonado, provavelmente  
inseridos na versão da CASACOR  
Pernambuco em 2008. Fonte:  
Passos, 2014

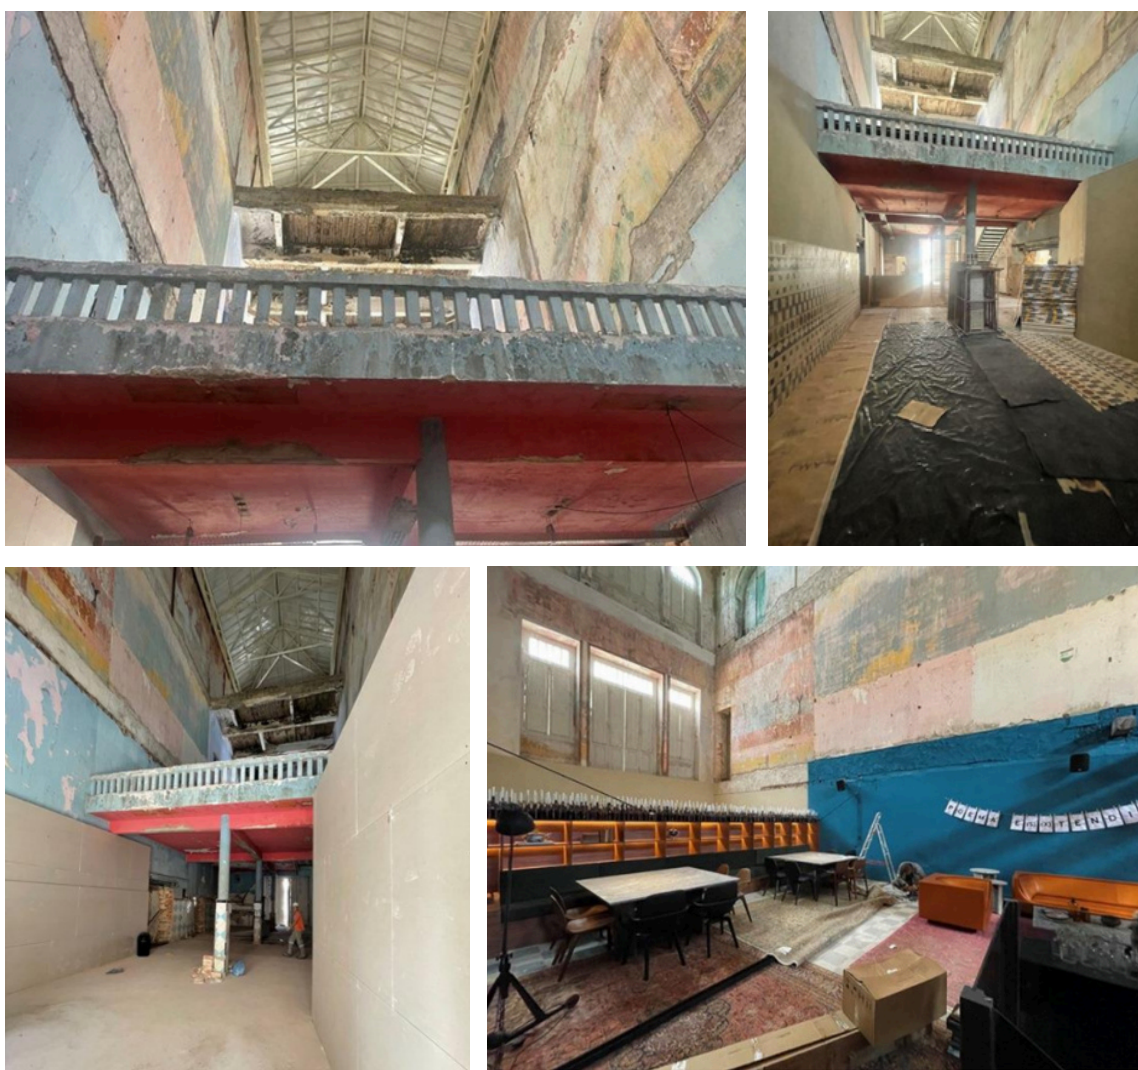
F. 79, 80, 81 e 82 - Fotos das visitas realizadas e antes das reformas, durante as reformas e no início do CASACOR vista interna de alguns ambientes do térreo e mezanino, entre julho e outubro. Fonte: João Magno Vieira de Mélo, 2022/ Sistema Eletrônico de Informações IPHAN.

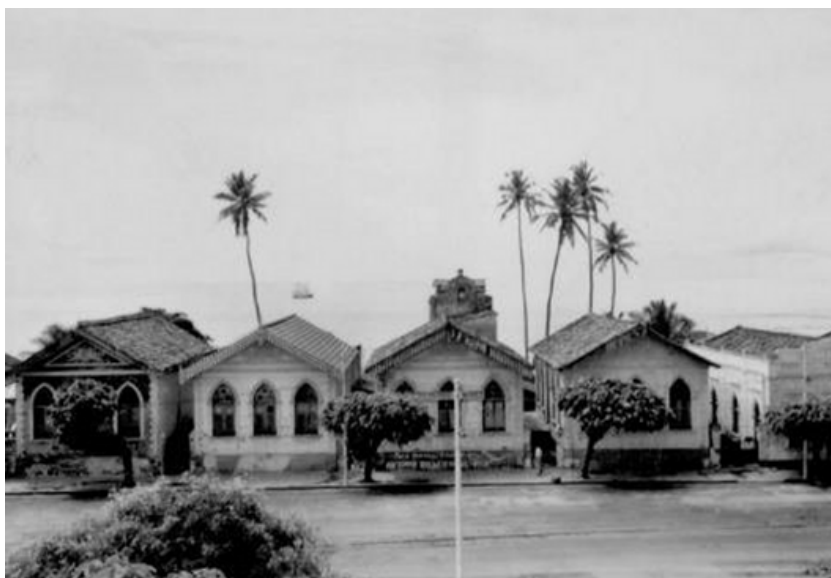
F. 114 - Vista geral do conjunto denunciando as perdas dos elementos decorativos da fachada frontal (lambrequins de madeira).

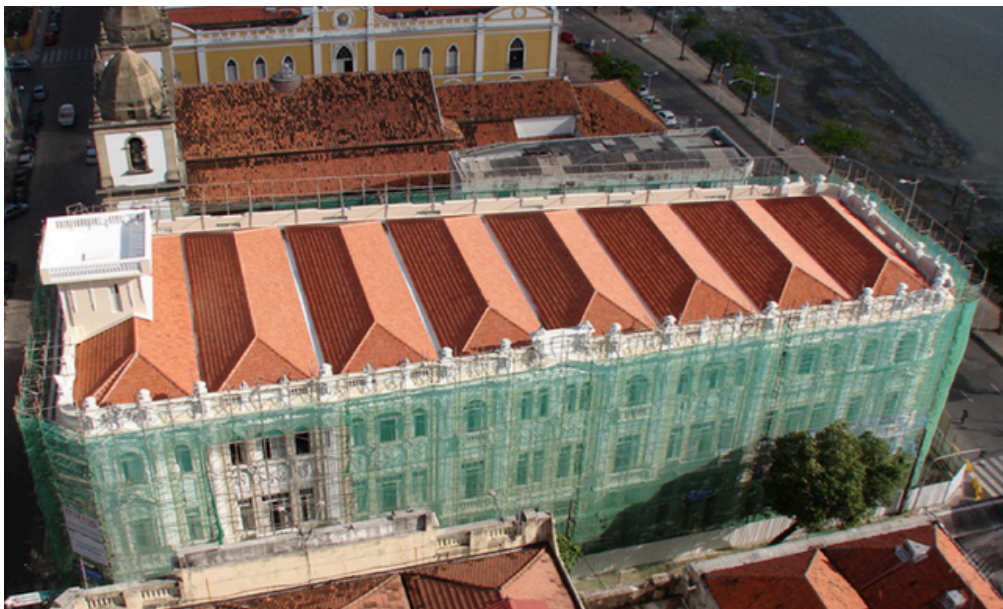
F. 158 - Foto da obra de recuperação da fachada do Edifício Chanteclair, por volta de 2012. Fonte: Acesso Jorge Passos.
