**MUDANÇAS GEOMORFOLÓGICAS NA DESEMBOCADURA DO RIO  
MARACÁIPE-PE INDUZIDAS POR INTERFERÊNCIAS ANTRÓPICAS**

Dissertação apresentada ao Programa de Pós-Graduação em Ciências Geodésicas e Tecnologias da Geoinformação da Universidade Federal de Pernambuco, como requisito parcial para a obtenção do título de Mestre em Ciências Geodésicas e Tecnologias da Geoinformação.

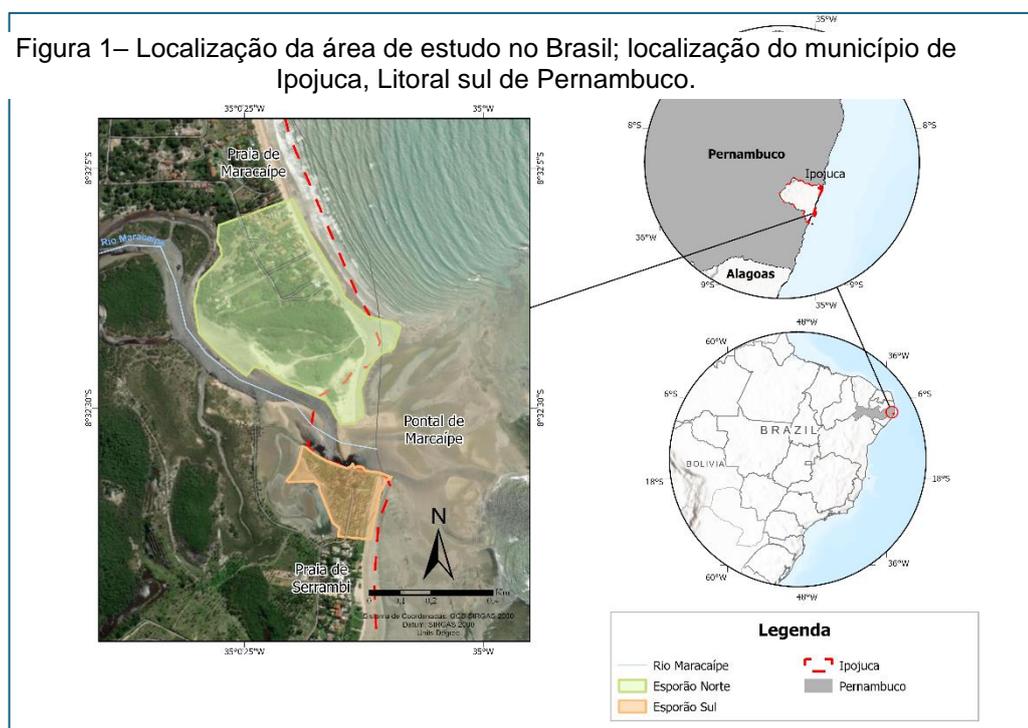
O estudo se desenvolveu no Pontal de Maracaípe, localizado na desembocadura do Rio Maracaípe, entre as praias de Maracaípe e Serrambi, no município de Ipojuca, no litoral sul de Pernambuco. A área possui uma orla de aproximadamente 3,8 km de extensão (FIGURA 1). Sendo representada pela delimitação do esporão norte localizado na praia de Maracaípe e o esporão sul na praia de Serrambi.

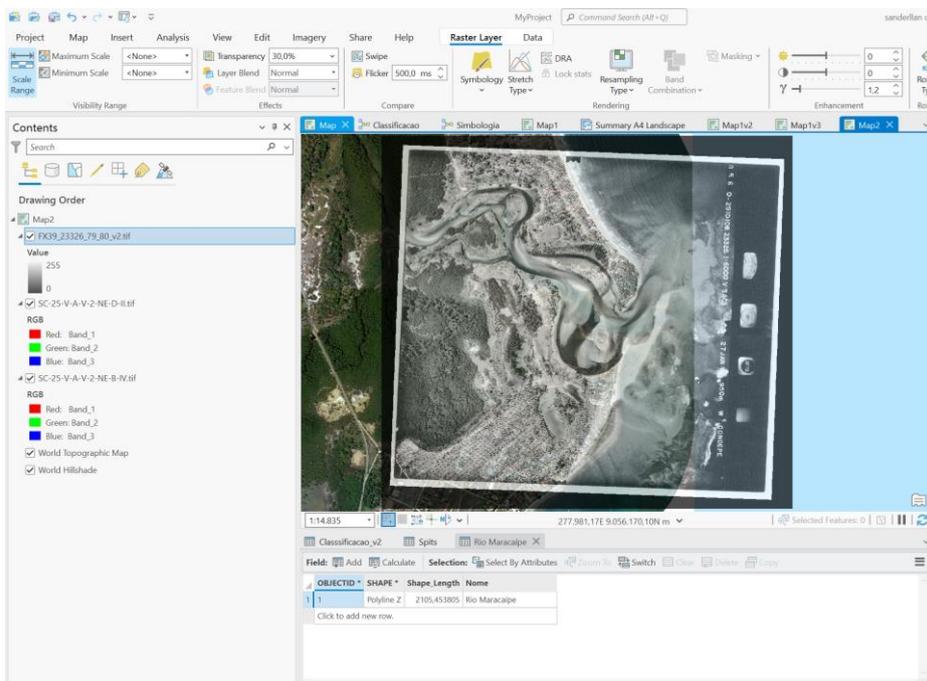
Figura 2– Processo de georreferenciamento da Imagem de 1980, disponibilizada pela CONDEPE/FIDEM.

O processo necessita de uma base de referência georreferenciada, então foi adotado a Ortofoto do PE3D, disponibilizado pelo Governo de Pernambuco, desenvolvido com o propósito de mapear todo o estado na escala de 1:5000 de acordo com o Padrão de Exatidão Cartográfica classe A, Para a imagem de 1980 como praticamente não existia pontos em comum, foi a dotado o método de mover e rotacionar, sendo assim a imagem foi encaixada perfeitamente sendo observado elementos em comum entre as duas imagens como observado na Figura 02.

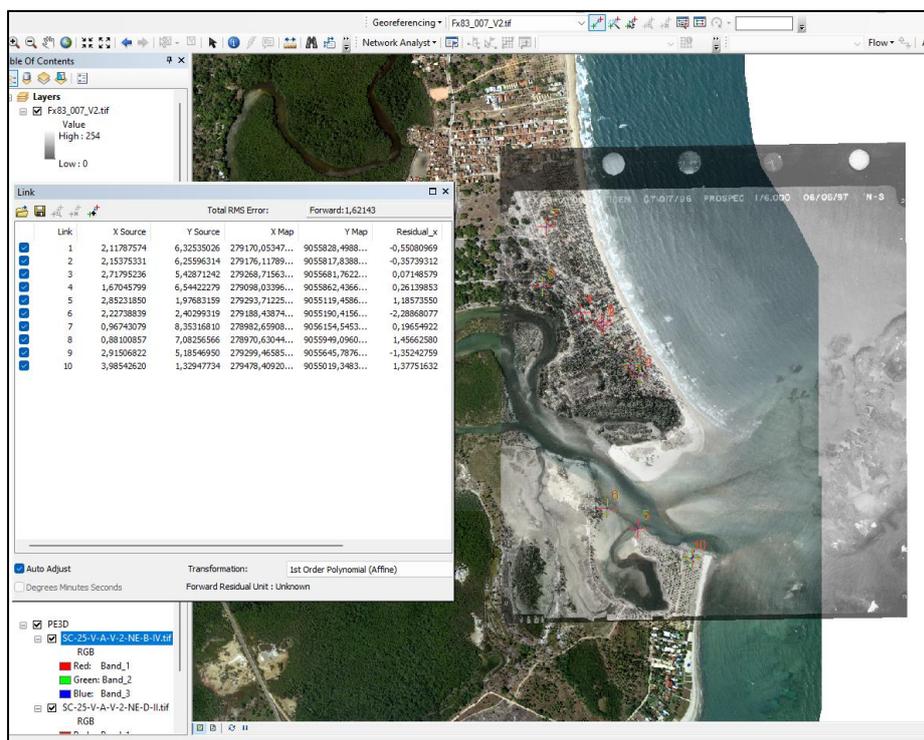
Figura 3– Processo de georreferenciamento da Imagem de 1996 disponibilizada pela CONDEPE/FIDEM. A metodologia adotou 10 pontos de controle.

A Figura 3 apresenta o resultado do georreferenciamento da imagem de 1996, foi possível utilizar o método de marcação de pontos de controle já que as imagens apresentavam mais pontos em comum. Foram encontrados 10 pontos em comum com erro total médio de 1,6m.

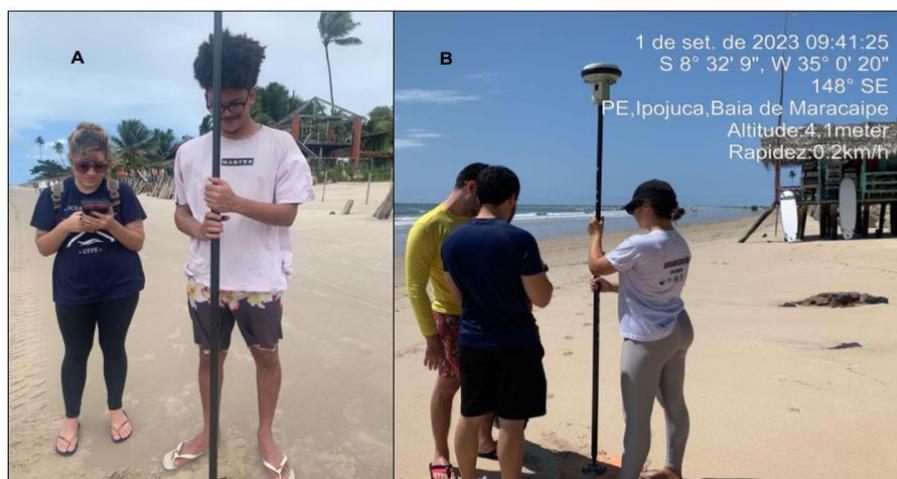
Figura 4– Coleta de dados topográficos. A) do dia 03/08/2023 e B) do dia 01/09/2023.

O método pós processado, os dados que são coletados pelo receptor GNSS são comparados com os dados de uma estação de referência fixa, cujas coordenadas são conhecidas com alta precisão. A correção diferencial é então aplicada para minimizar os erros causados por fatores como a ionosfera, troposfera, e erros de relógio do satélite. Este processo, conhecido como Pós-Processamento Cinético (PPK) ou Pós-Processamento Estático, é amplamente utilizado em levantamentos topográficos e geodésicos devido à sua capacidade de proporcionar alta precisão nas medições, (HOFMANN-WELLENHOF; LICHTENEGGER; WASLE, 2007).

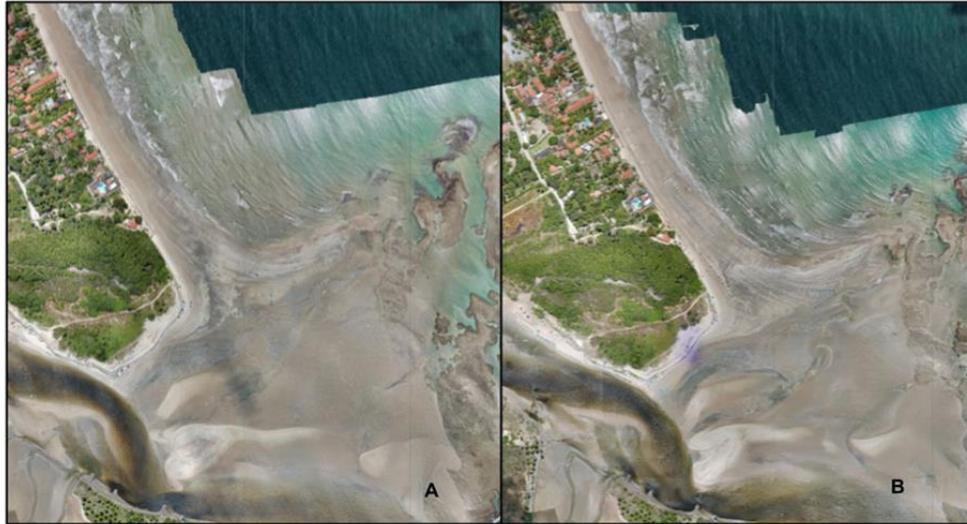
Figura 6– Ortomosaico gerado pelo DroneDeploy. A) ortomosaico do dia 03 de agosto de 2023 e B) ortomosaico do dia 01 de setembro de 2023.

As imagens obtidas com o drone foram processadas pelo DRONEDEPLOY, gerando alguns produtos como as ortofotos (Figura 6) e modelos digitais de elevação, processados e ajustados com pontos de controle obtidos pelo GNSS no sistema de coordenadas UTM, SIRGAS 2000 zona 25s.

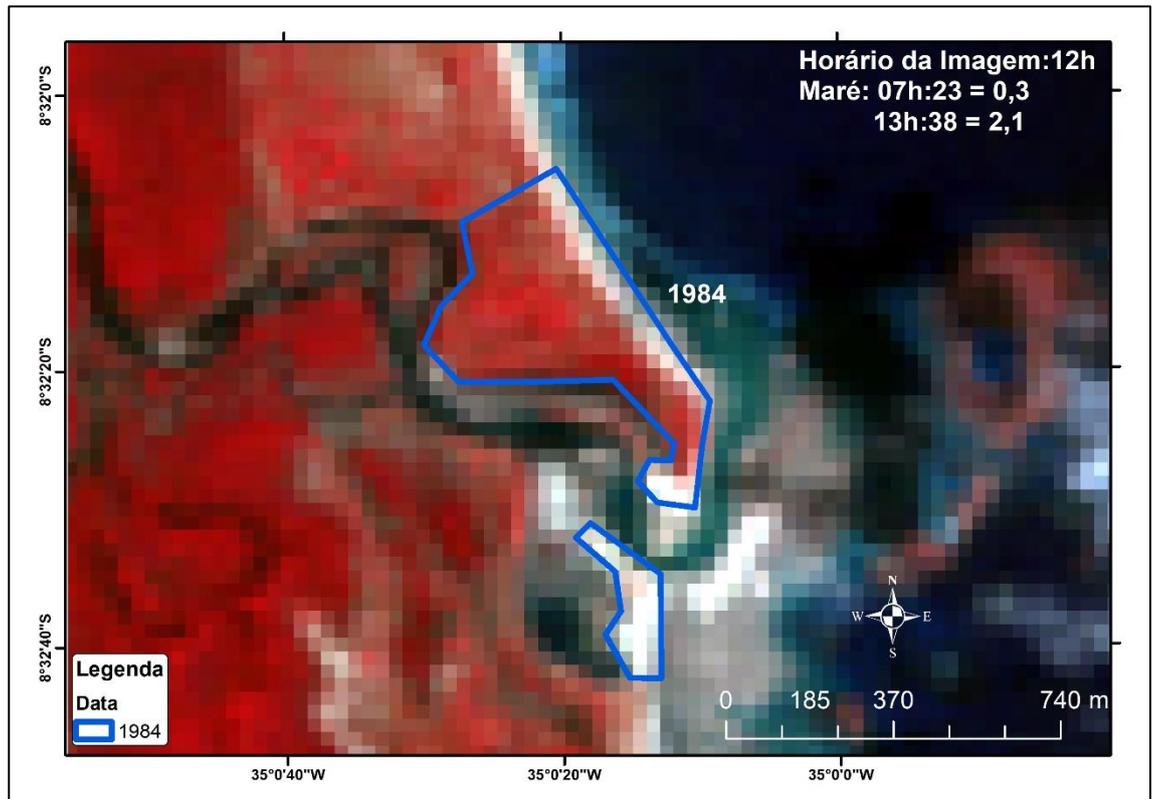
Figura 7– Imagem Landsat 5 de 1984.

Na Figura 7, trata-se da imagem de 1984 capturada por volta das 12h00 com maré baixa. Resultados indicam que no esporão norte a maior parte dele é de vegetação com algumas partes arenosas. No esporão sul nota-se uma separação, parte do esporão sendo separada, além de não haver nenhuma presença de vegetação na área.

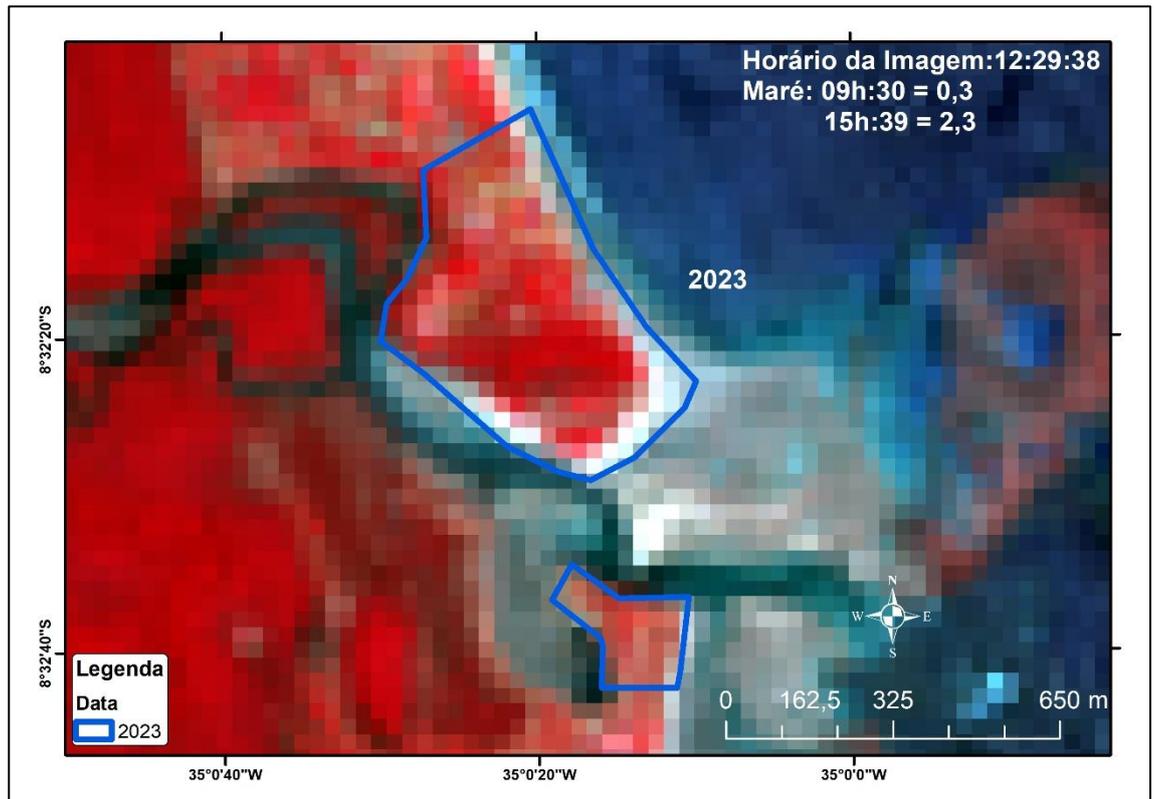
Figura 8– Imagem Landsat 8 de 2023.

A Figura 8, trata-se da imagem de 2023 quase 40 anos depois, capturada por volta das 12h29 com maré baixa. No esporão norte observa-se que existe pixels com coloração diferente do vermelho próximo a áreas de vegetação, indicando edificações e áreas urbanas, além da diminuição no comprimento do esporão seguido de um alargamento para o interior do rio. No esporão sul nota-se uma diminuição com um comportamento mais retilíneo indicando uma possível ação antrópica, além de grande presença de vegetação na área.

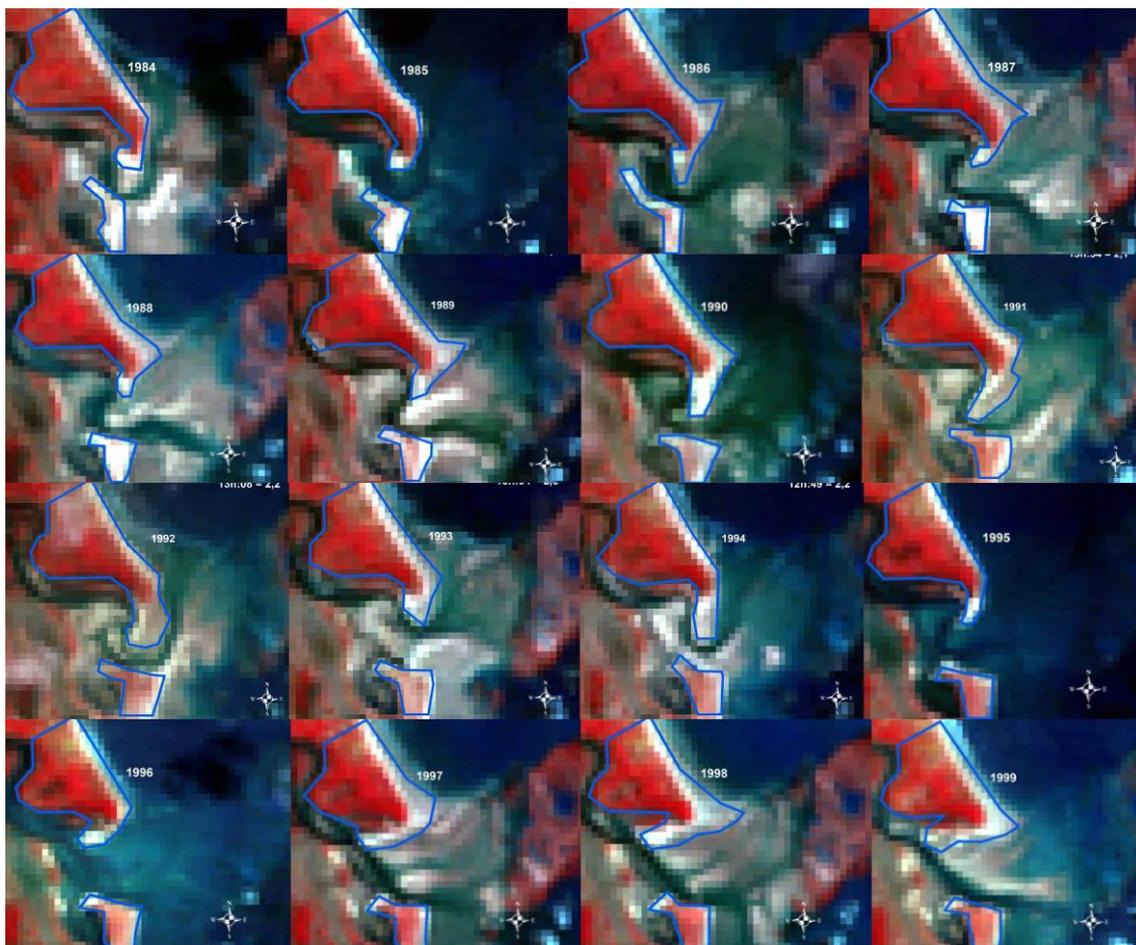
Figura 9– Estabilização do curso principal do rio.

Além das mudanças nos esporões os resultados indicam, mudança na desembocadura do rio, antes localizado ao norte agora localizado ao sul próximo do esporão sul. Além da fixação na forma do esporão sul em 1987, e dois anos depois o aparecimento de vegetação, A **Figura 9**, observa-se a fixação da forma em 1987, o padrão cíclico da desembocadura ao longo dos anos e a estabilização do rio após 1996.

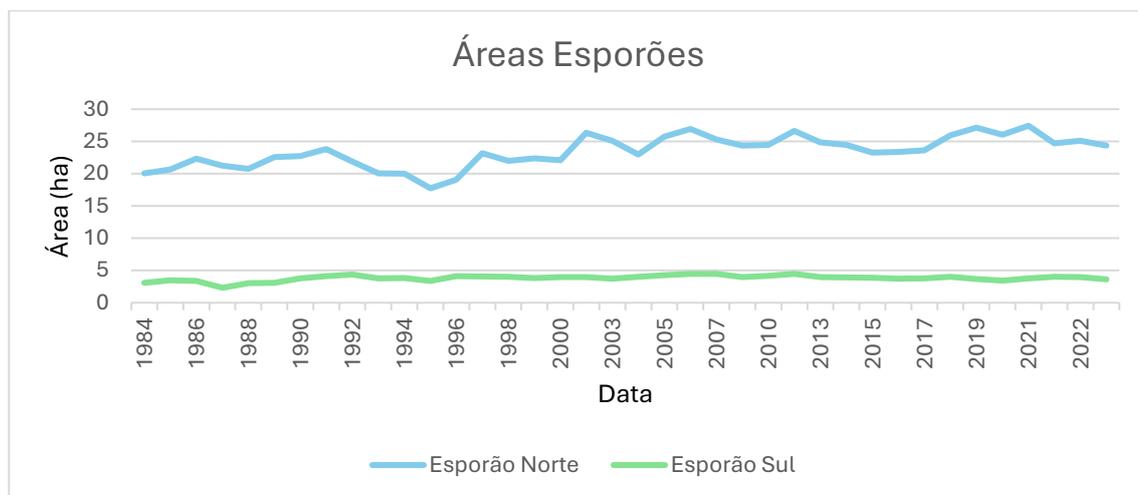
Figura 10– Gráfico das áreas dos esporões de 1984 até 2023.

Através das vetorizações das áreas foi possível delimitar as áreas e vegetação dos esporões, a Figura 10, trata-se das áreas identificadas ao longo dos anos, o esporão norte apresenta variações apresentando crescimento de 21,56% com área de 20,04 ha em 1984 para 24,36 ha em 2023, com evento de máxima em 2021 quando atingiu 27,42 ha e de mínima em 1995, atingindo 17,73 ha, já o esporão sul a partir de 1996 apresenta uma estabilização mas em seu histórico apresenta crescimento de 29,87%, com área de 3,08 ha em 1984 e 4,00 ha em 2023, ocorrendo em 2007 a máxima de 4,47 ha e em 1987 a mínima de 2,31 ha. Nota-se que as variações no esporão norte permanecem variando com o tempo, enquanto no esporão sul as variações de mínima ocorreram antes da estabilização da desembocadura.

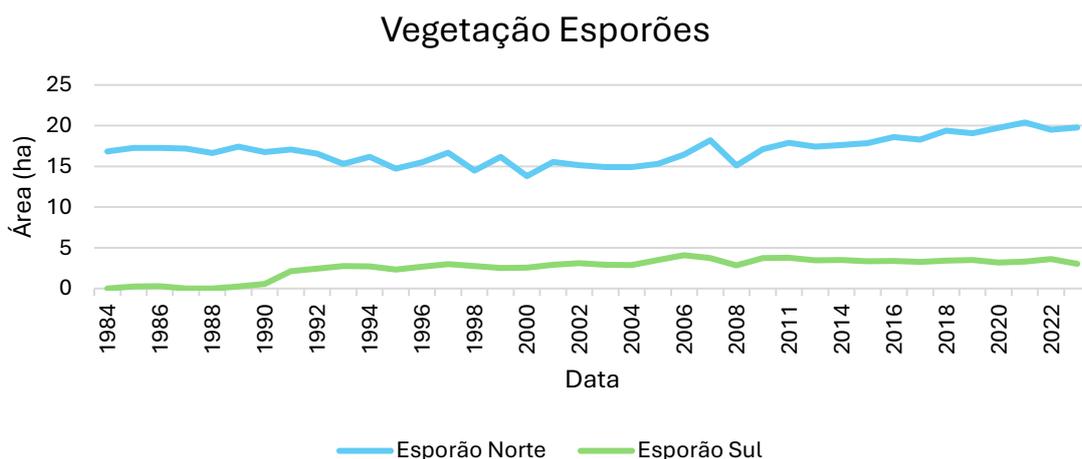
Figura 11– Gráfico da vegetação dos esporões de 1984 até 2023.

Os dados de vegetação apresentados na Figura 11, confirma as análises dos mapas, indicando aumento de 16,85 ha para 19,02 ha no esporão norte e 0,00 ha para 3,47 ha no esporão sul, de vegetação. O esporão norte com algumas variações, mas apresentando crescimento, e o esporão norte saindo do zero para um crescimento que depois se manteve estável.

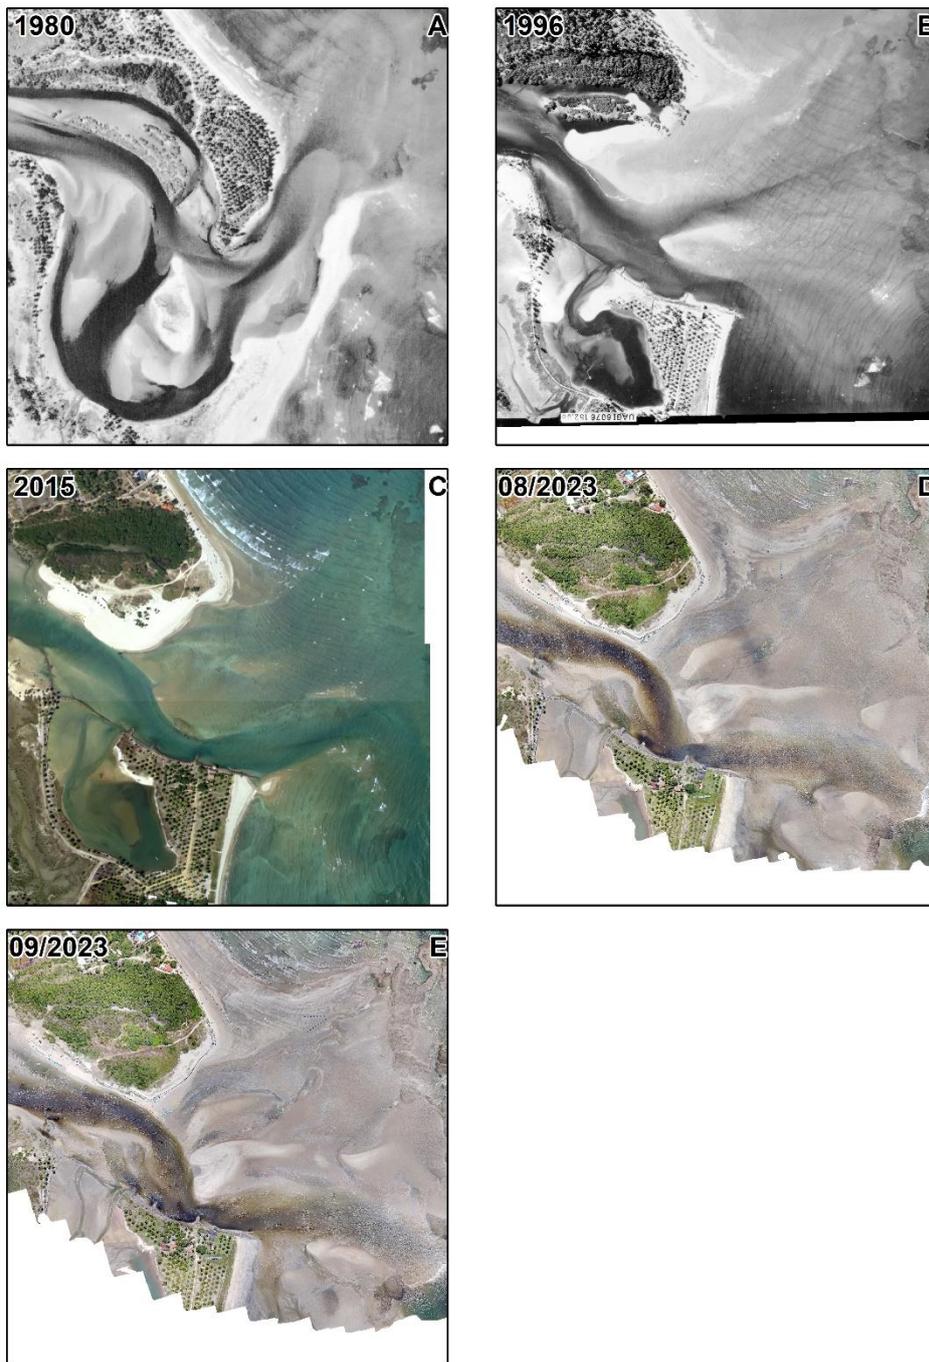
Figura 12– Imagens dos esporões na foz do rio Maracaípe em diferentes morfologias.

Observou-se intensa evolução morfológica na área de estudo durante o período de 43 anos, 1980 a 2023, Figura 12. No início, o estuário se abria para o norte com bancos submersos inseridos no interior, e sua margem sul alongada do sul para o norte, Figura 12 A. Em 1996, Figura 12 B, o estuário foi modificado deixando uma saída estreita orientada para o leste, havendo uma modificação no esporão sul causado pela fixação da área com espigões de proteção, Em 2015, Figura 12 C, o estuário se assemelha ao anterior, a margem sul permanece com a mesma forma, mas nota-se um alargamento do esporão norte, os resultados indicam acúmulo de sedimentos e agrupamento dos bancos submersos, Desde 2015, até agora 2023, Figura 12 D, e, Figura 12 E, a foz do rio permanece fixa com saída para o leste, a margem sul permanece fixada, e o esporão norte continua acumulando sedimentos, apresentado aumento de sua área.

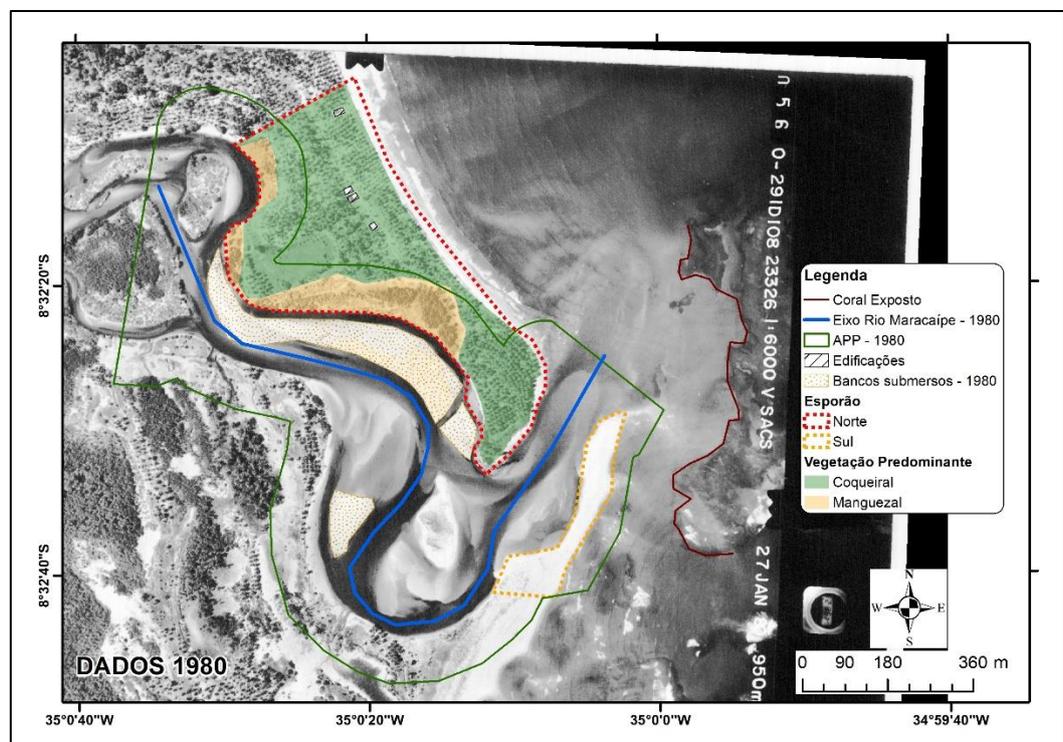
Figura 13– Mapa com informações de 1980.

A Figura 13, é a imagem com qualidade mais antiga encontrada, uma ortofotocarta disponibilizada pela CONDEPE/FIDEM de 1980. Os resultados indicam pouca ou quase nenhuma presença de edificações nas áreas, a sinuosidade do rio Maracaípe e sua desembocadura apontada para o norte, a presença de bancos submersos no interior do rio, a linha delimitando os recifes de corais expostos, o esporão norte com predomínio de vegetação em sua maioria coqueiral e o esporão sul mais alongado para o norte, sem presença de vegetação.

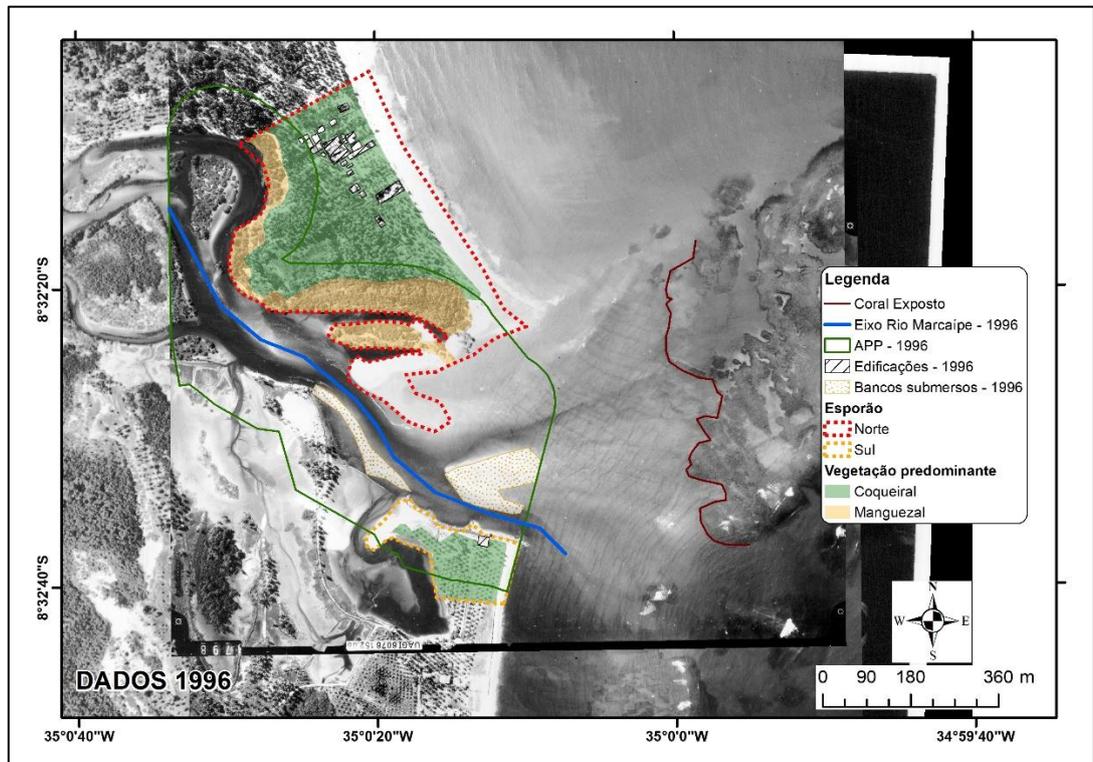
Figura 14– Mapa com informações de 1996.

Os resultados para 1996 na Figura 14, indicam, mudanças na região, o crescimento na presença de áreas edificadas, o rio Maracaípe mais retilíneo com desembocadura apontada para o leste encostado ao esporão sul, bancos submersos mais próximos a desembocadura, a linha delimitando os recifes de corais sem cobertura de sedimentos apresenta mudanças devido ao aparecimento de corais mais ao norte e desaparecimento mais ao sul próximo a desembocadura, esporão norte menos alongado e mais largo indicando um aumento de área, área edificada no esporão sul, nova conformidade do esporão, presença de espigões no entorno e presença de vegetação com predomínio de coqueiral.

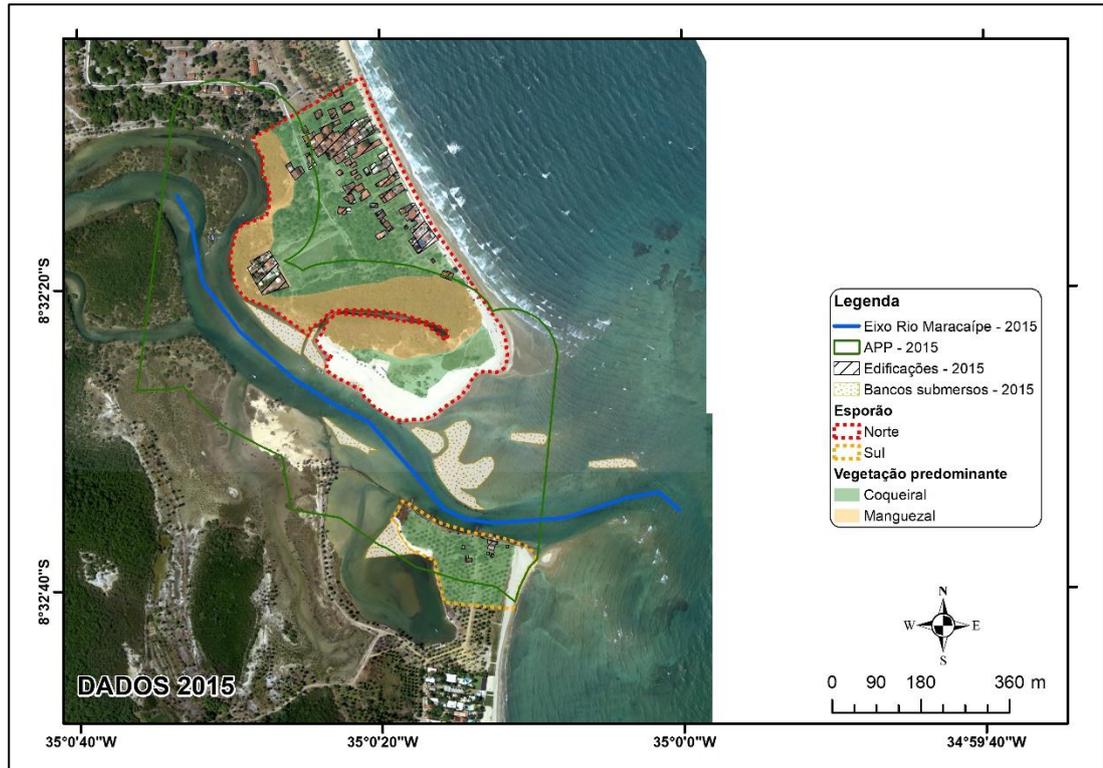
Figura 15– Mapa com informações de 2015.

A partir de 2015 tem-se imagens coloridas e com qualidade superior, nota-se na Figura 15, o rio continua mais retilíneo com desembocadura apontando para o leste, o aumento da ocupação humana os esporões principalmente na linha de beira-mar, presença de bancos submersos mais próximo da desembocadura, para 2015 não foi possível delimitar a linha dos recifes de corais expostos devido ao não recobrimento da imagem na região, a área de APP delimitada a partir da margem com 100 metros para cada lado identificou edificações em seu interior, o esporão norte apresentando formado mais largo, com diminuição nas áreas de vegetação predominante coqueiral devido ao crescimento de ocupação presente, enquanto as áreas com predomínio de manguezal aumentou 20,32% com relação a 1996, o esporão sul apresenta um formato parecido com 1996, indicando crescimento na área de vegetação e edificações.

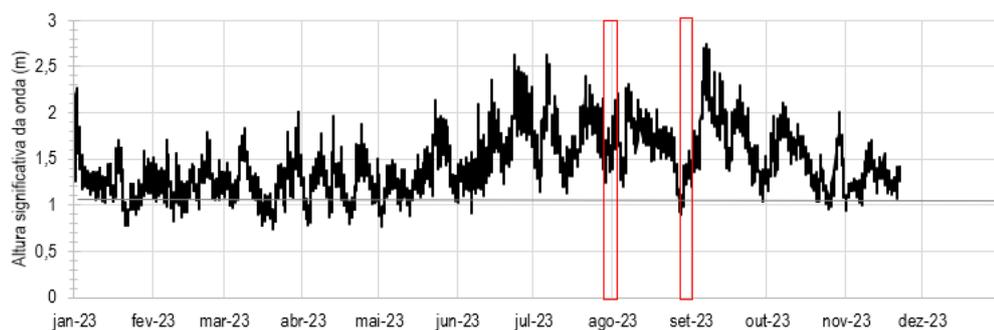
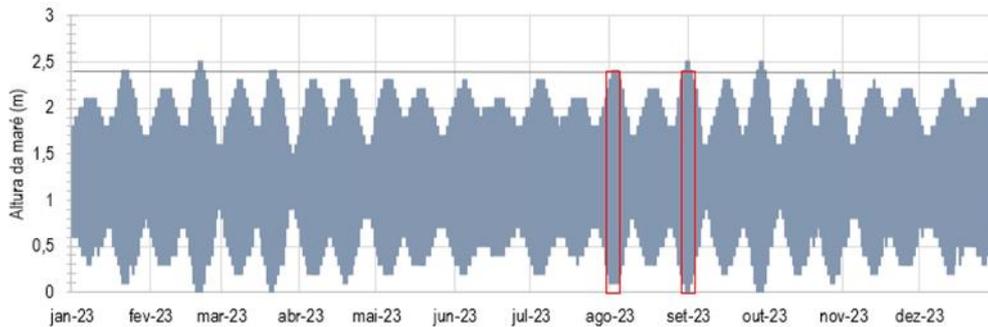
Para identificar mudanças a curto prazo é necessário que as condições de ondas e marés sejam mais próximas possíveis, os gráficos das Figura 16 e Figura 17, retratam as alturas de onda e maré para os dias que foram realizados os voos de drone, para o dia 03/08/2023 a altura da onda foi de 1,91m às 12h:00 e altura da maré foi de 0.1 às 11h:08, para o dia 01/09/2023 foi o segundo voo realizado, a altura da onda foi de 1,31 e altura da maré foi de 0.0 às 10h:47.

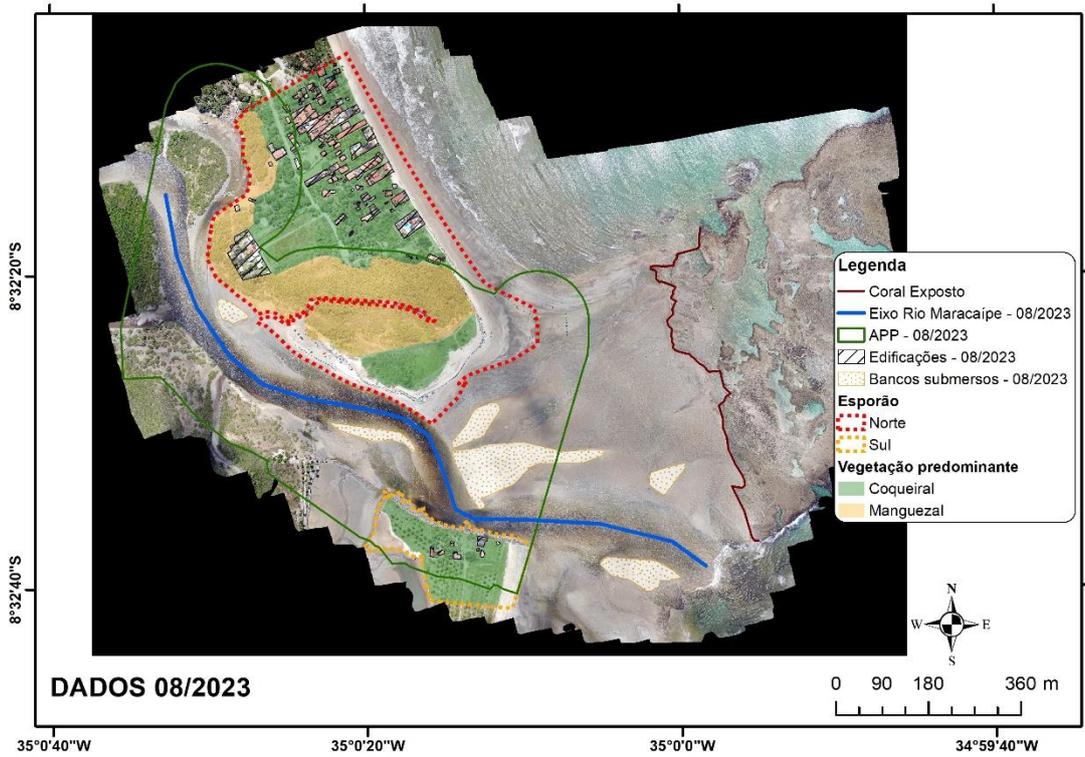
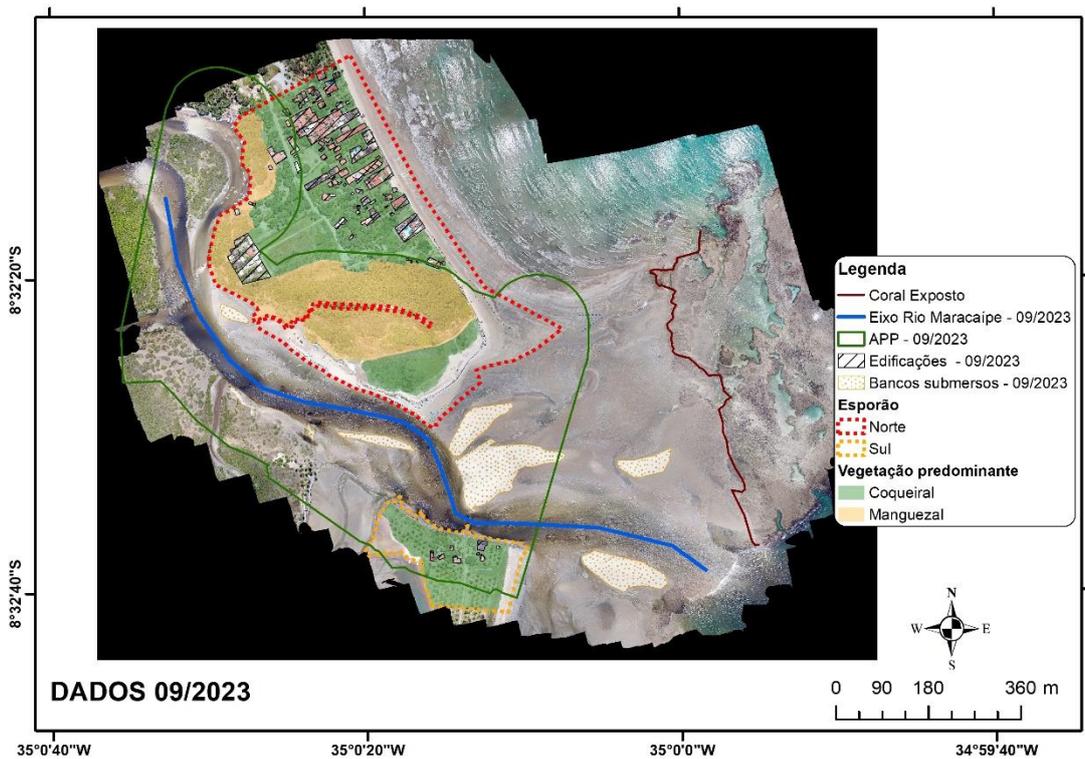
As **Figura 18 e Figura 19**, são duas imagens de drone executadas em 2023 com diferença de um mês a primeira realizada no mês de agosto e a segunda em setembro, os resultados indicam rio semelhante ao de 2015 com desembocadura para o leste, a linha de delimitação dos corais expostos apresenta um recuo próximo da área de desembocadura e um avanço mais ao norte, um grande aumento nas ocupações apresentando um crescimento de edificações no esporão norte, bancos submersos do lado direito e esquerdo da desembocadura, a área de APP com algumas edificações em seu interior, o esporões apresentam estrutura semelhante em ambos os meses, o esporão norte visualmente apresenta crescimento de vegetação próximo a praia, eventualmente causado pelo cercamento da área ocasionando a diminuição do fluxo, já o esporão sul apresenta um assoreamento devido ao acúmulo de sedimentos ocasionado pela hidrodinâmica ou seja com o quase fechamento da área os sedimentos entram e se acumulam.

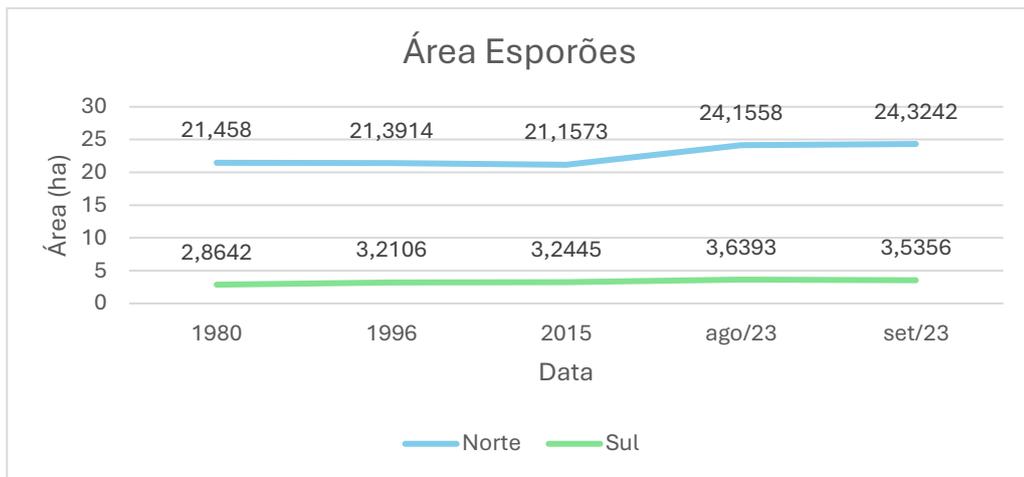
Figura 20– Gráfico de área dos esporões nas imagens de alta resolução.

Os números apresentados na Figura 20, realçam o comportamento dos esporões ao longo dos anos, para o esporão norte é observado uma baixa de 1,40% em 2015 e um crescimento de 13,36%, em 2023. O esporão sul apresentou um crescimento de 23,45% em 2023 quando comparado com 1980.

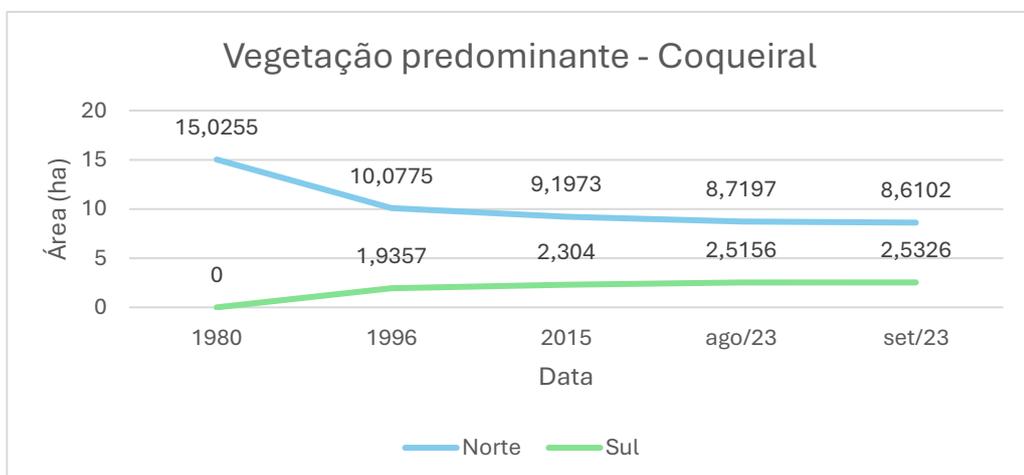
Figura 21– Gráfico de vegetação predominante - coqueiral.

Como observado nos mapas a área de vegetação predominante – coqueiral diminuindo no esporão norte e crescendo no esporão sul, é observada na Figura 21, perdendo 42,68% do total, saindo de 15 hectares para 8,6 hectares em 40 anos, já no esporão sul saiu de 0 para 2,5 hectares.

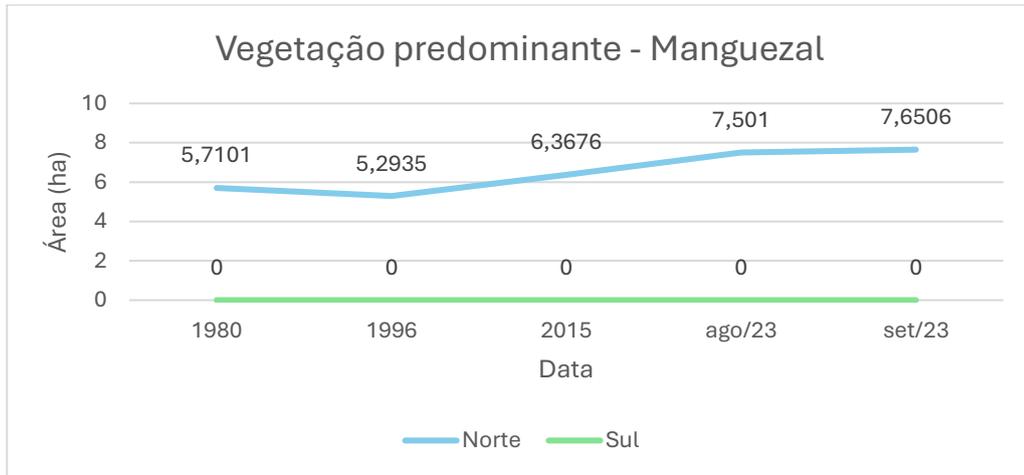
Figura 22– Gráfico de vegetação predominante – manguezal.

A vegetação predominante – manguezal passou por um aumento significativo de 33,97%, no esporão norte saindo de 5,71 ha para 7,65 ha, observado na Figura 22.

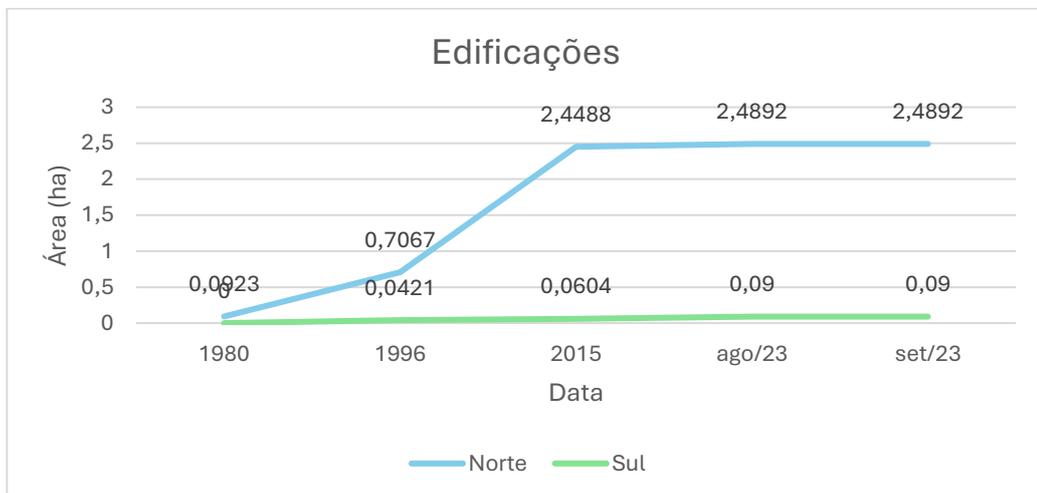
Figura 23– Gráfico de edificações nas imagens de alta resolução.

A edificações tiveram crescimento de mais de 2000% no esporão norte, como observado na Figura 23, saindo de 0,09 ha no esporão norte para 2,48 ha, e no Sul de 0 ha para 0,09 ha.

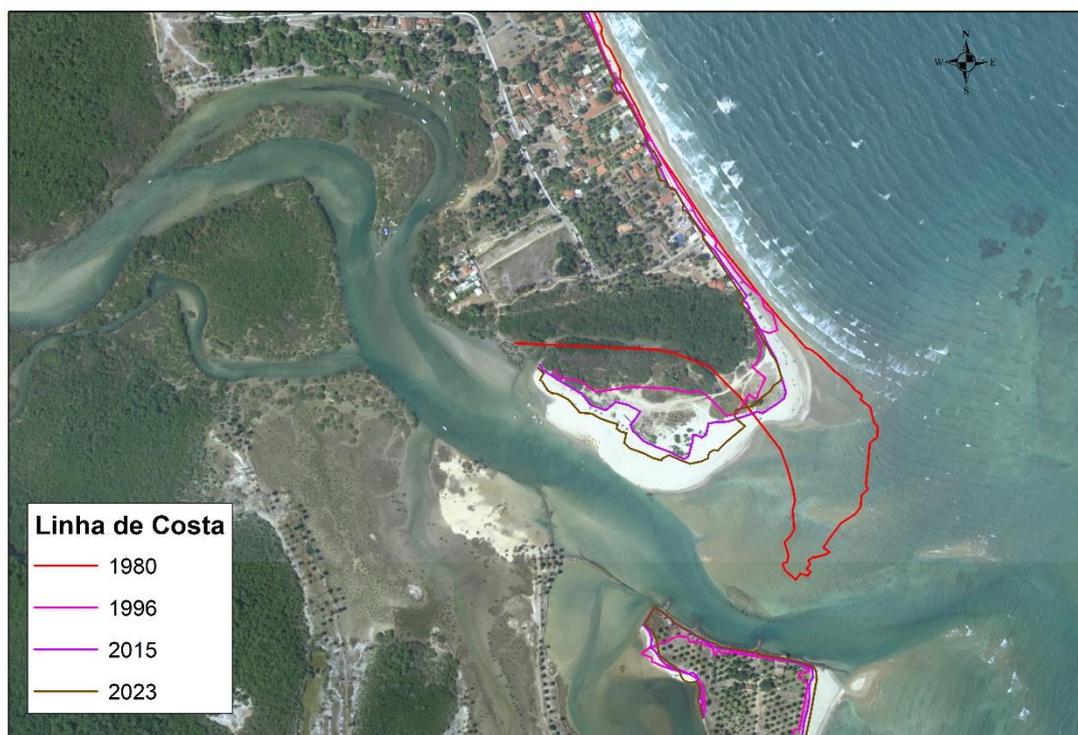
Figura 24– Evolução da linha de costa.

O principal processo ocorreu de 1980 a 1996, a fixação do esporão sul, acarretou a diminuição da crista do esporão norte, fazendo com que a linha de costa diminuísse no sentido Sul – Norte, mas aumentasse no sentido Este – Oeste.

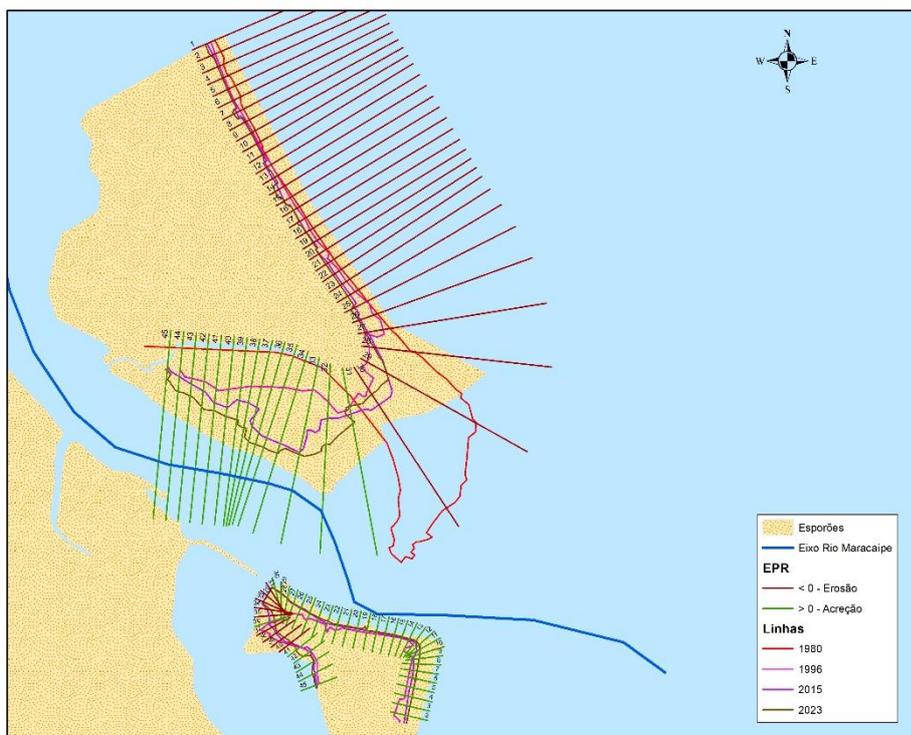
Figura 25– Mapa com transecto do esporão norte e sul.

Em 1980, o esporão Sul não apresentava vegetação ou edificação bem como possuía uma forma no sentido contrário, logo foi analisado a linha de costa a partir de 1996, os resultados indicam maior acreção resultante da implantação dos espigões.

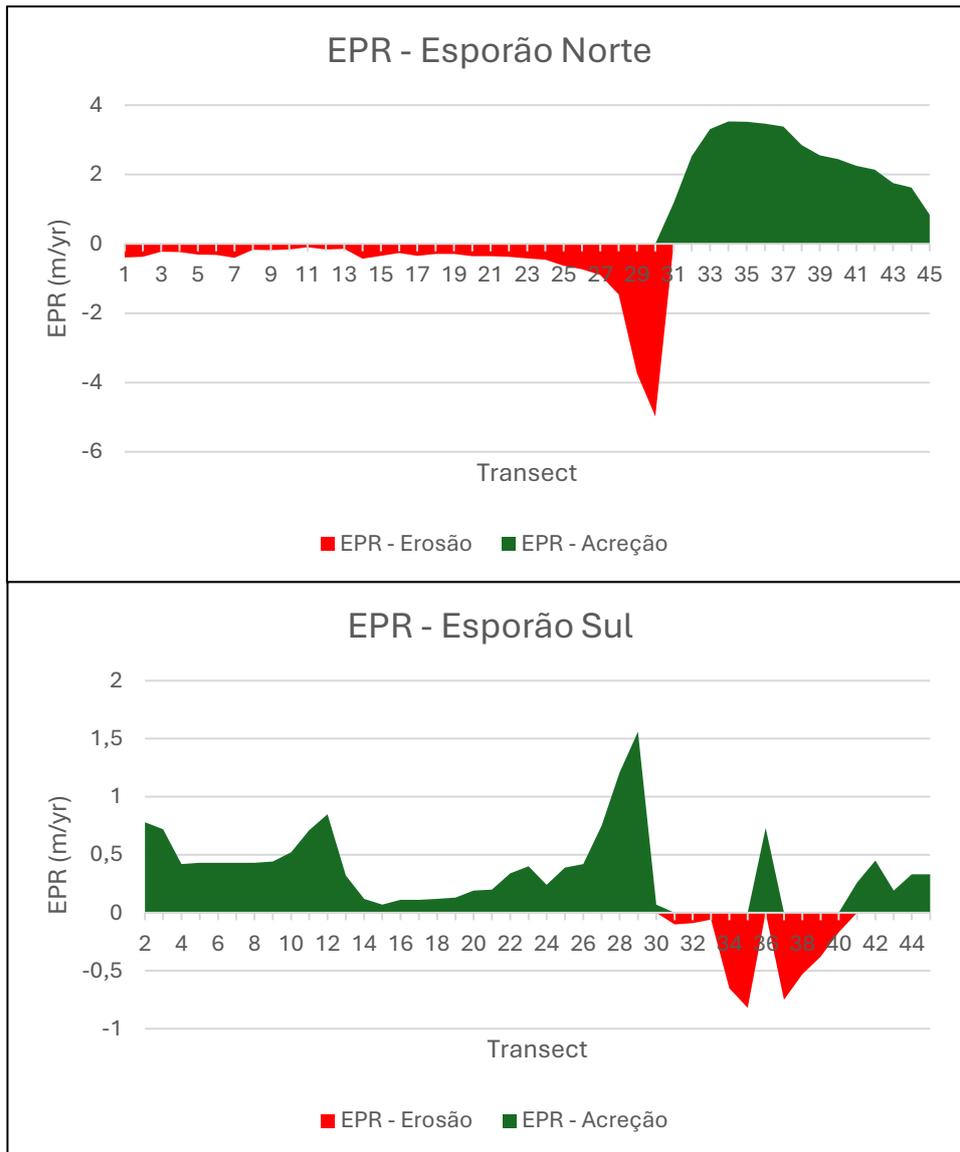
Figura 26– Características da evolução dos esporões de 1980 a 2023.

Os resultados do DSAS, apresentou 45 transectos para o esporão norte e 44 para o esporão sul, no esporão norte a erosão percorreu até o transecto 30 onde identificou a máxima de erosão com  $-4,98\text{m/yr}$ , e até o 45 houve acreção, chegando à máxima de acreção no 34 com  $3,53\text{ m/yr}$ . O esporão sul apresentou maior parte dos transecto dados positivos, indicando acreção, atingindo máxima no 29 com  $1,56\text{ m/yr}$ , do transecto 31 a 40 apresentou erosão, atingindo máxima de  $-0,82\text{m/yr}$ , observado na Figura 26.

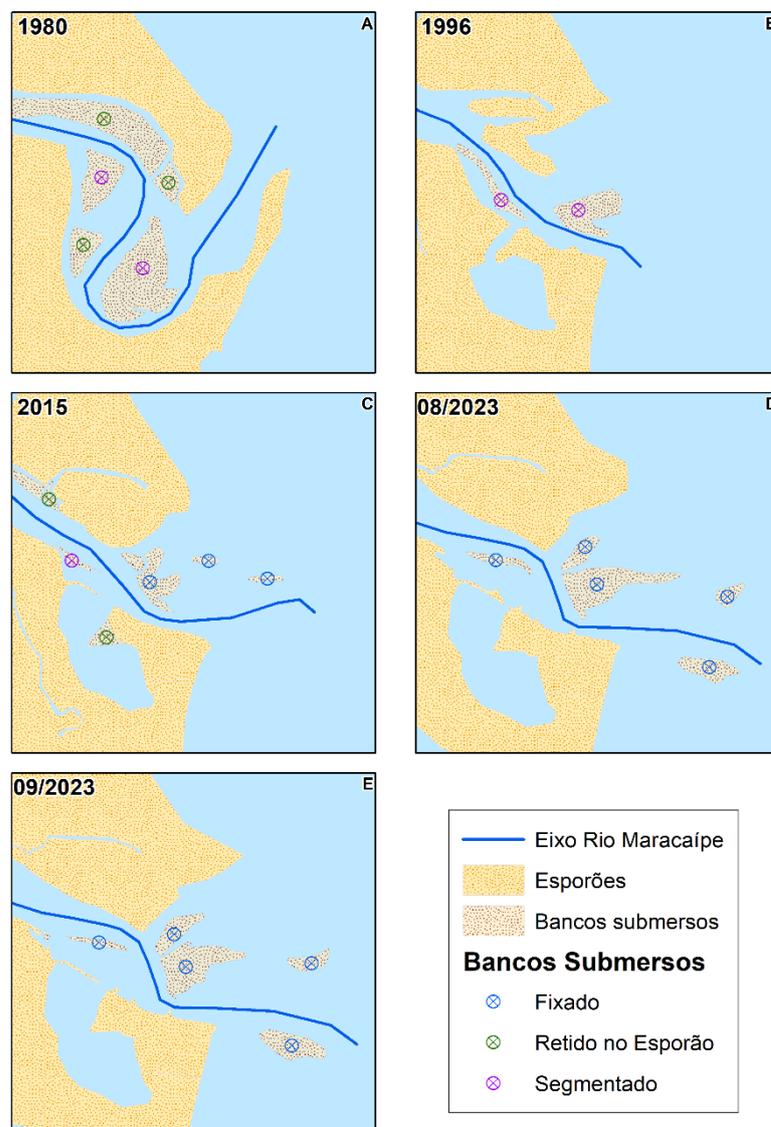
Figura 31– Migração dos bancos submersos ao longo dos anos.

Os bancos submersos apresentaram características notáveis ao longo dos anos, em 1980 a **Figura 31 A**, vários bancos internalizado no rio, próximos aos esporões, com o passar dos anos alguns bancos submersos ficaram retidos no

As pequenas variações dos bancos estão ligadas diretamente a zona de sombra proporcionada pelos recifes de corais na saída da desembocadura, que
