**MUDANÇAS GEOMORFOLÓGICAS NA DESEMBOCADURA DO RIO  
MARACÁIPE-PE INDUZIDAS POR INTERFERÊNCIAS ANTRÓPICAS**

Dissertação apresentada ao Programa de Pós-Graduação em Ciências Geodésicas e Tecnologias da Geoinformação da Universidade Federal de Pernambuco, como requisito parcial para a obtenção do título de Mestre em Ciências Geodésicas e Tecnologias da Geoinformação.

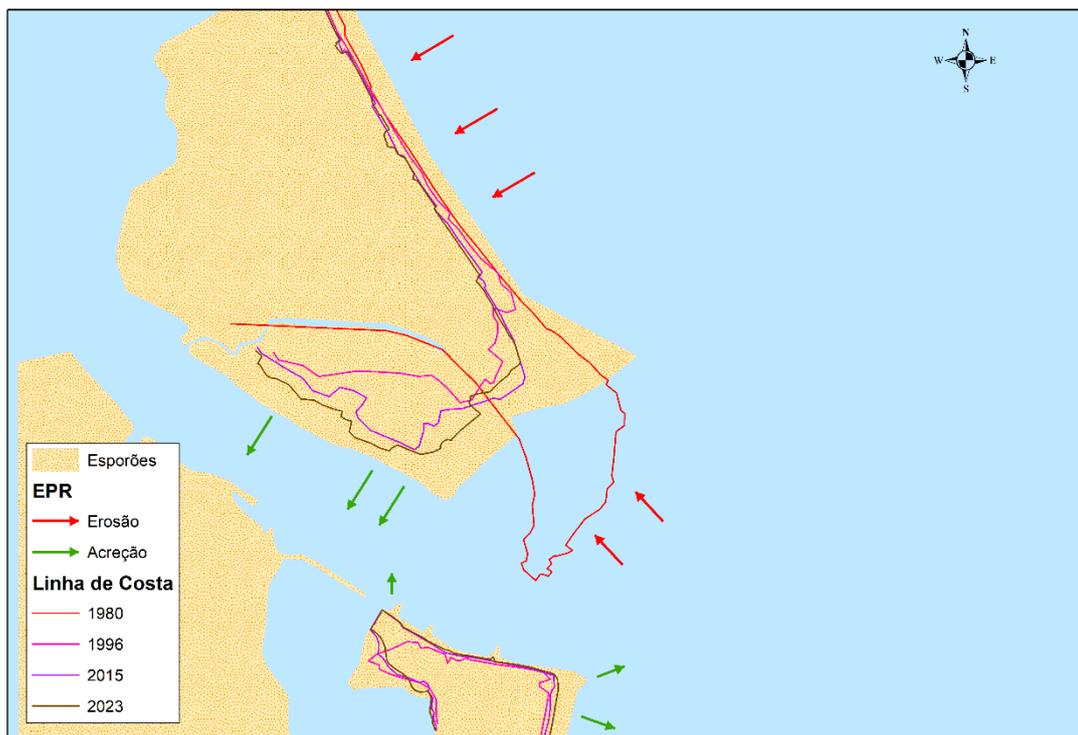
Figura 32– Indicação das erosões e acresção nos esporões.

Enquanto aos avanços das erosões e acresção ao longo dos anos identificados por DSAS, a **Figura 32**, aponta em vermelho as regiões de erosões a linha de beira mar do esporão norte teve um recuo médio anual de 0,38 m/yr, atingindo em média 15 m de avanço da linha de costa em direção ao continente enquanto no setor dos coqueirais na ponta do esporão atingiu no transecto máximo a erosão de 4,98m/yr, remetendo a um avanço total médio de 215 m, já no interior do esporão os valores de avanço da área médio foi de 2,49 m/yr, o esporão sul apresentou valor de acresção médio de 0,34m/yr.

Os resultados indicam que após a mudança na foz do rio acarretou mudanças nas deposições de sedimentos, saindo do Norte para o Sul, sendo um dos fatores principais para as erosões apontadas no esporão norte e acresção ocorrida no esporão sul.

3. A erosão intensificada da praia no esporão norte foi parcialmente atribuída à mudança na dinâmica da desembocadura, que anteriormente em 1980, depositava sedimentos neste esporão e agora favorece o esporão sul. Esta alteração nos padrões de deposição é uma das principais causas da erosão acelerada, ameaçando as infraestruturas costeiras e exigindo monitoramento e gestão proativos para prevenir danos futuros e garantir a segurança da área.

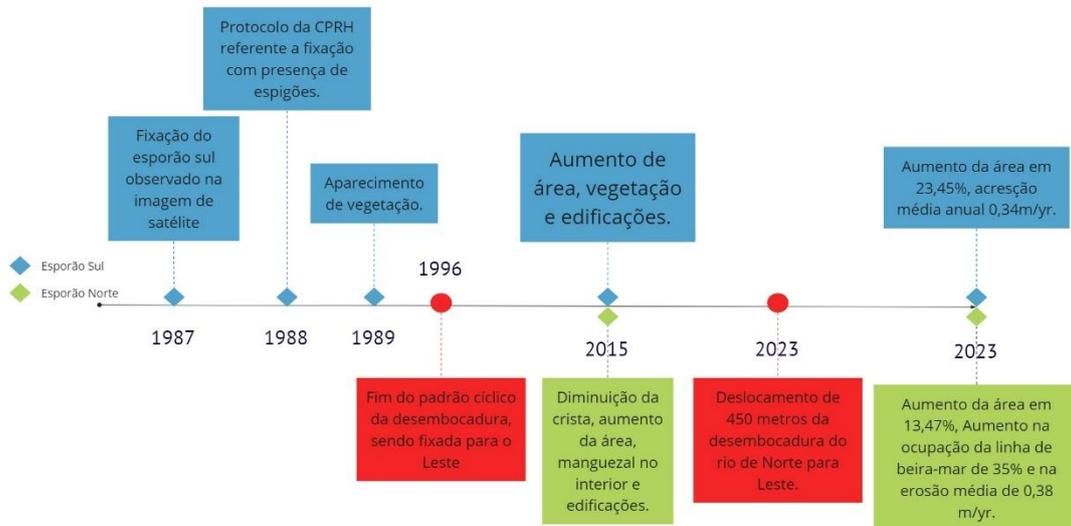
Figura 33– Linha do tempo dos principais acontecimentos.

Vários processos naturais foram afetados após a interferência antrópica, os estudos comprovam que qualquer modificação mesmo que indireta, afetam diretamente as características da região. A linha do tempo apresentada na Figura 33,
