ANÁLISE NUMÉRICA DE MÉTODOS DE ESTABILIZAÇÃO DE UMA ENCOSTA NA REGIÃO METROPOLITANA DO RECIFE

Dissertação apresentada ao Programa de Pós-Graduação em Engenharia Civil da Universidade Federal de Pernambuco, como requisito parcial para obtenção do título de mestre em Engenharia Civil. Área de concentração: Geotecnia.

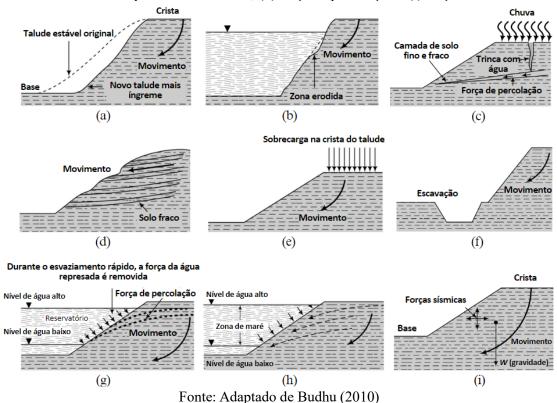
Figura 1 – Causas de ruptura de talude devido ao (a) aumento de inclinação do talude devido a erosão, (b) zona erodida por rio, (c) preenchimento das trincas por água de chuva e forças de percolação em camadas fracas, (d) estratificação do solo, (e) sobrecarga no topo, (f) escavação na base do talude, (g) esvaziamento rápido de reservatório, (h) força de percolação e (i) forças sísmicas.

- Erosão: ventos e água, como em corpos d'água, continuamente erodem taludes naturais e artificiais, assim, alterando a geometria do talude, Figura 1.a e Figura 1.b;
- Chuvas: Longos períodos de chuva saturam, descompactam e erodem solos, assim como a água pode entrar através de fissuras e atingir, enfraquecendo, camadas mais profundas, Figura 1.c;
- Terremotos: estes fenômenos induzem, especialmente, forças dinâmicas de cisalhamento no solo que reduzem sua resistência ao cisalhamento e rigidez. Também pode ocorrer a indução do fenômeno de liquefação, o qual acontece devido a elevação do valor de poropressão em solos granulares saturados ao valor de tensão total principal, fazendo o solo se comportar como um fluido viscoso. Figura 1.i;
- Falhas geológicas: solos estratificados e inclinados são propensos ao escorregamento translacional ao longo da camada fraca, Figura 1.d;

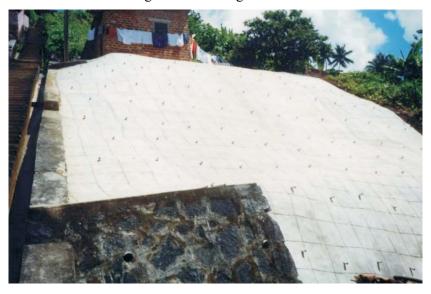
Figura 5 – Tela argamassada

Segundo a recomendação do Manual de Ocupação dos Morros da Região Metropolitana de Recife (2003), a impermeabilização através de tela argamassada, Figura 5, objeto de estudo deste trabalho, "consiste no preenchimento e revestimento de uma tela galvanizada com argamassa de cimento Portland e areia, no traço 1:3", assim como é importante que o revestimento superficial seja parte de um tratamento estruturador para a encosta, tendo a drenagem, os acessos e a contenção resolvidos conjuntamente.

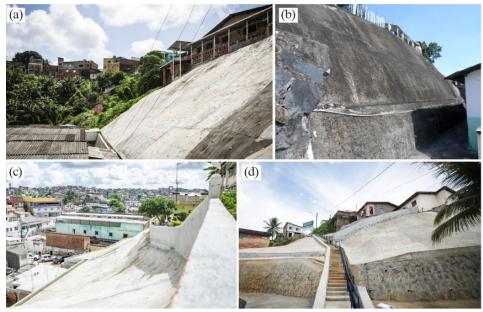
Diversas são as aplicações de tela argamassada na região metropolitana do Recife. Na Figura 7 é possível ver alguns exemplos destas aplicações.

Figura 7 – Telas argamassadas nos bairros (a) Dois Unidos, (b) Passarinho, (c) Alto José do Pinho e (d) Guabiraba no Recife

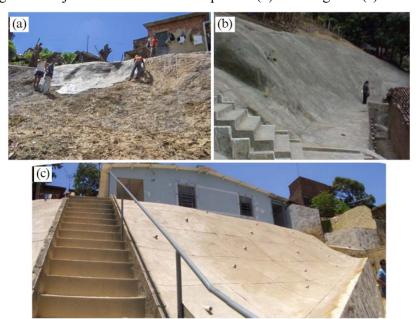
Figura 8 – Tela argamassada (a) em execução no município de Cabo de Santo Agostinho e já executadas nos municípios de (b) Camaragibe e (c) Recife

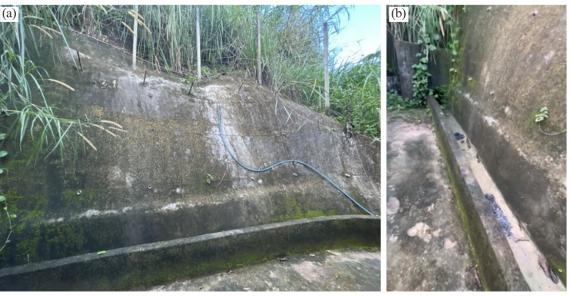
O presente autor deste trabalho, em visita ao bairro do Passarinho, na cidade do Recife-PE, teve oportunidade de observar algumas aplicações de telas argamassadas. Uma dessas observações está presente na Figura 10, na qual também é possível notar a presença de canaletas.

Figura 10 – Tela argamassada no bairro do Passarinho (a) em uma visão geral e (b) detalhe da canaleta

Entretanto, durante as análises, foi constatada a obstrução intencional dos drenos por parte dos moradores, motivada por questões pessoais, como a insatisfação com o direcionamento do escoamento de água do solo para suas residências. Além disso, identificouse o posicionamento inadequado dos drenos, que se apresentavam inclinados para cima, juntamente com intervenções realizadas pelos próprios moradores durante a construção, como a adição de barras de ferro no topo da estrutura, conforme ilustrado na Figura 10.a.

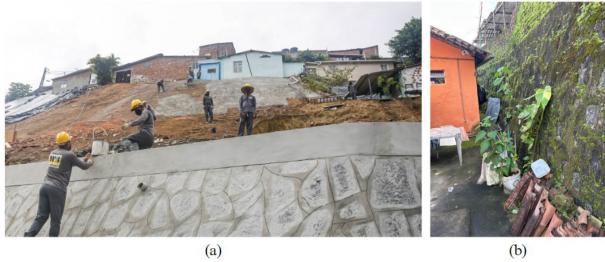
Vários são outros exemplos de muros de concreto ciclópico, como os presentes na Figura 17, localizados nos bairros Linha do Tiro e Passarinho, na cidade do Recife.

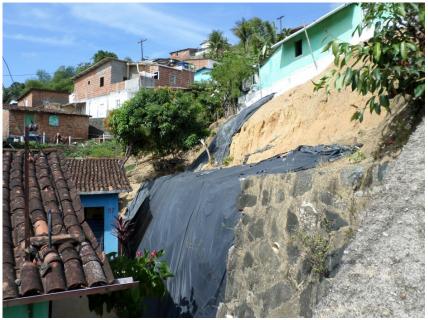
Outra patologia encontrada foi erosão acima de um muro de arrimo, Figura 19, necessitando, nesse caso, de um tratamento global com proteção superficial.

Figura 19 – Encosta danificada com muro de arrimo no bairro do Passarinho, Recife-PE

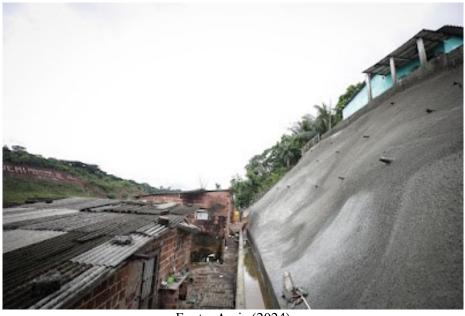
Embora não seja o tipo de estrutura de estabilização, dos três elencados e descritos deste trabalho, mais comum na Região Metropolitana do Recife, há alguns exemplos de solo grampeado no local. De acordo com informações de notícias divulgadas pela prefeitura do Recife entre 2023 e 2024, exemplos de estruturas de solo grampeado construídas nos últimos anos estão presentes nos bairros Córrego do Jenipapo, Água Fria, Ibura, Nova Descoberta, Coqueiral e Barro. O exemplo do solo grampeado no Córrego do Jenipapo está presente nas Figura 21 e Figura 22.

Figura 21 – Visão detalhada do solo grampeado no Córrego do Jenipapo

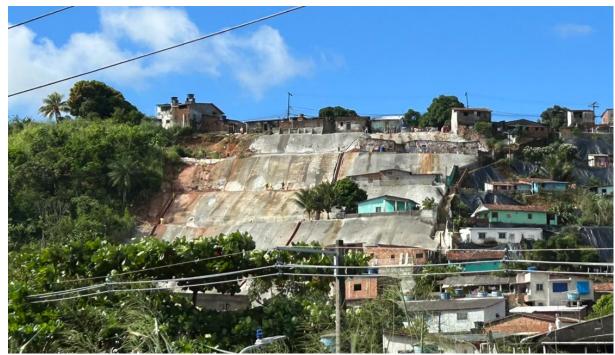
Figura 22 – Visão ampla do solo grampeado no Córrego do Jenipapo

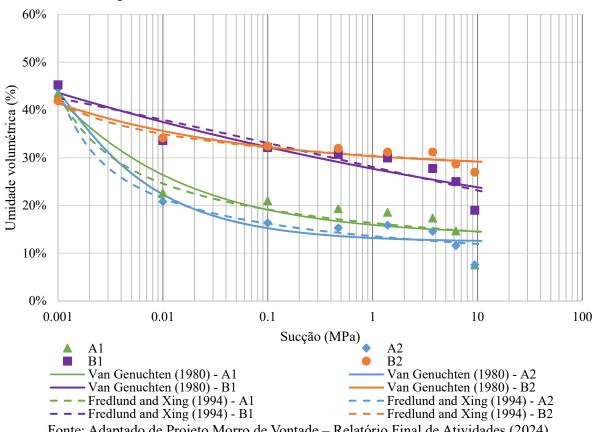
A determinação da relação sucção x umidade foi realizada através de membrana de pressão e dessecador a vácuo para as amostras A1, A2, B1 e B2. Os dados obtidos estão presentes ao longo do projeto estão presentes na Figura 29.

Figura 29 – Curvas características unimodais dos solos analisados

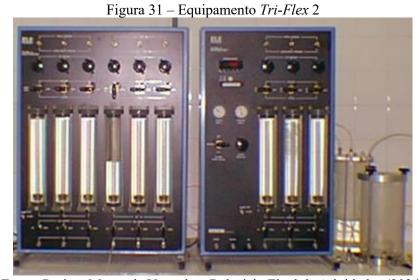
As permeabilidades saturadas das amostras, provenientes dos blocos indeformados dos poços A1, A2, B1 e B2, foram determinadas utilizando o equipamento *Tri-Flex* 2, Figura 31. Os corpos de prova tinham diâmetros de 100 mm e altura variando entre 95 e 127 mm.

O ensaio se deu utilizando pedras porosas e papéis filtros no topo e na base das amostras. Em seguida, colocou-se o solo no permeâmetro de paredes flexíveis com as devidas conexões. Com isso, realizou-se a circulação de água e aplica tensões laterais para remoção de ar das pedras porosas, tubulações e saturação completa do sistema. Após 24h, foi verificada a saturação da amostra. Pressões confinantes de consolidação foram aplicadas por estágio iniciando-se com 25 kPa, valor equivalente à tensão aplicada às amostras pelo terreno natural no local de coleta. Ao ocorrer o adensamento, então determinava-se a permeabilidade do solo saturado. O mesmo aconteceu para tensões de 50 kPa, 75 kPa, 100 kPa, 125 kPa, 150 kPa e 200 kPa.

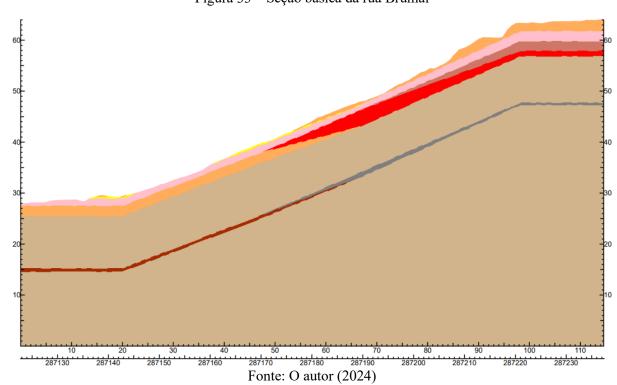
As camadas que tiveram amostras submetidas à caracterização granulométrica foram denominadas de acordo com a classificação SUCS realizada. Para as camadas em que isso não foi possível, utilizaram-se denominações feitas na sondagem de simples reconhecimento segundo a identificação tátil e visual do material.

Figura 33 – Seção básica da rua Brumal

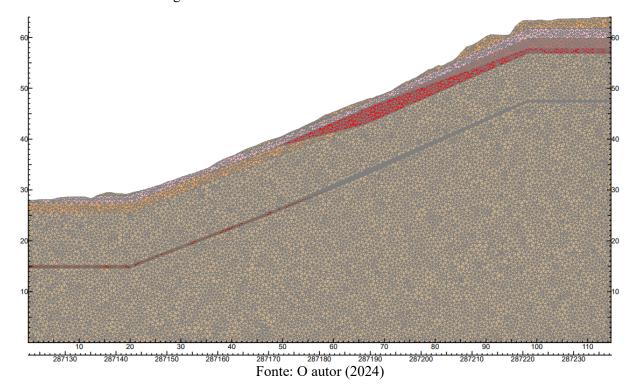
Para a criação da malha de elementos finitos no RS2, adotaram-se elementos triangulares de 6 nós. A Figura 34 mostra a malha gerada para a rua Brumal, o qual somou um total de 22428 elementos e 45243 nós.

Figura 34 – Malha de elementos finitos da rua Brumal

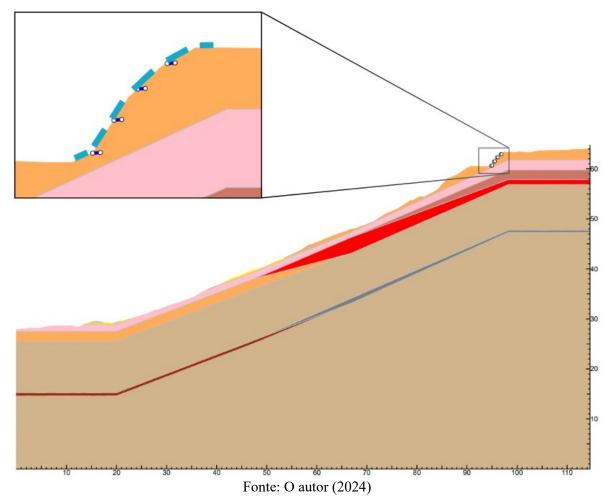
Inicialmente, modelou-se uma tela argamassada na parte superior do perfil da rua Brumal, a qual contém a área de maior declividade, Figura 48.

Figura 48 – Rua Brumal com tela argamassada simples

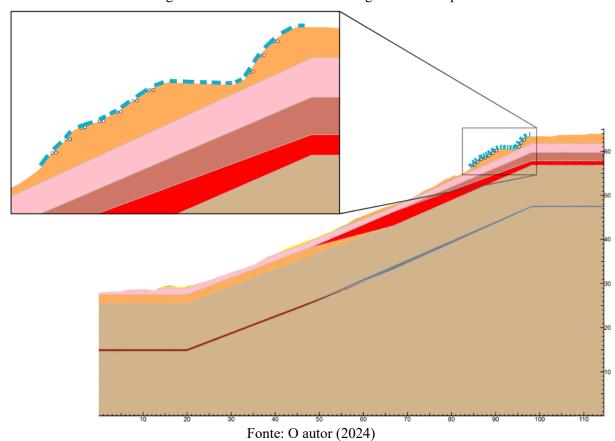
Adotou-se, também, a presença da tela argamassada no segundo talude de maior declividade, Figura 49. Dessa forma, formou-se uma maior área impermeabilizada por essa estrutura.

Figura 49 – Rua Brumal com tela argamassada ampla

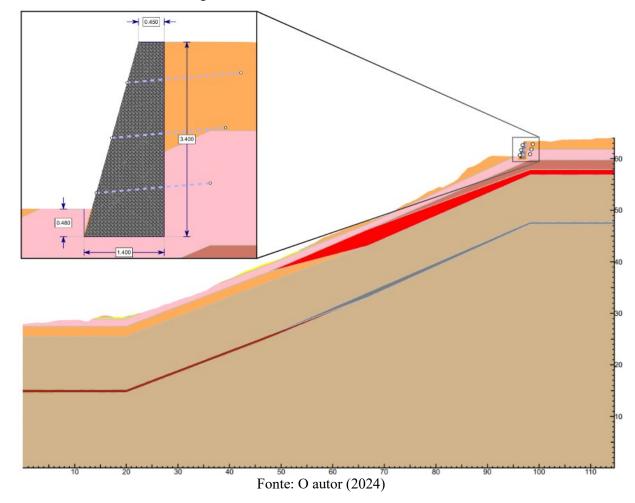
Além da adoção da tela argamassada, também se analisou a presença de muro de arrimo na rua Brumal, Figura 50.

Figura 50 – Rua Brumal com muro de arrimo

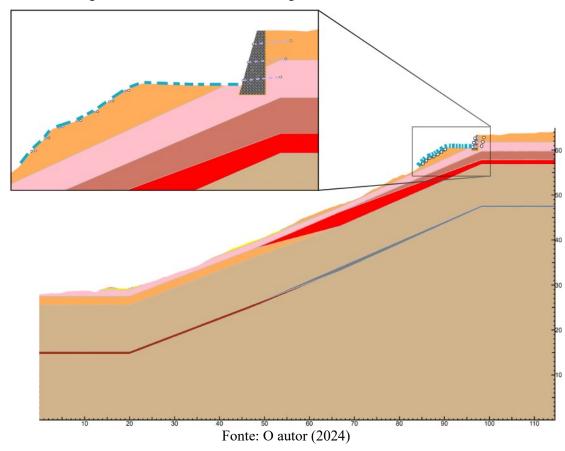
Comumente é vista a presença conjunta de muro de arrimo e tela argamassada nos morros da Região Metropolitana do Recife. Com isso, também se analisou esse conjunto, primeiramente com o muro de arrimo localizado em uma região acima ou sobrejacente à tela, Figura 51, e, sem seguida, uma inversão da posição dessas estruturas, Figura 52.

Figura 51 – Rua Brumal com tela argamassada e muro de arrimo acima

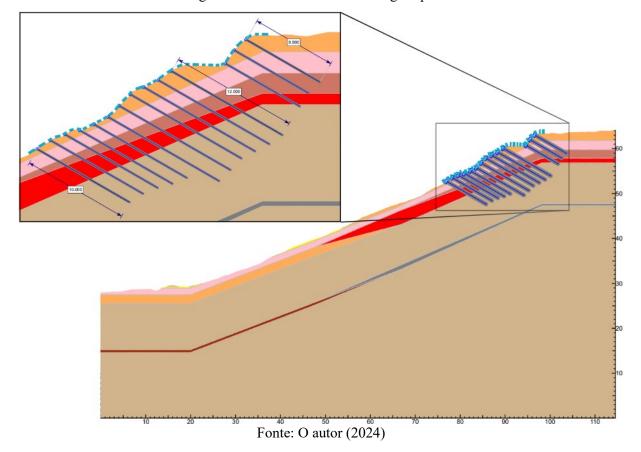
Para o solo grampeado, adotaram-se cinco grampos de 10 metros de comprimento, seis grampos de 12 metros de comprimento e três grampos de 8 metros de comprimento. O espaçamento entre grampos é de 1,5 metro, Figura 53.

Figura 53 – Rua Brumal com solo grampeado

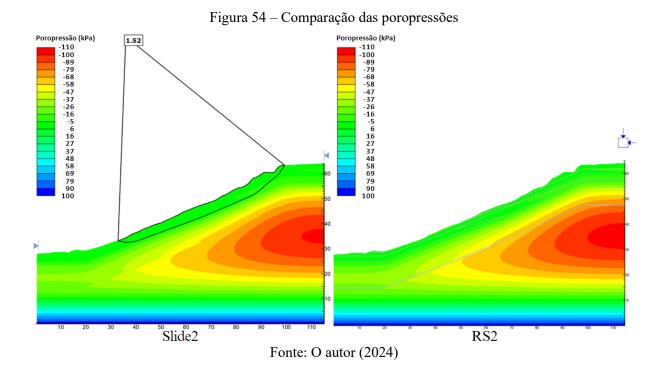
A Figura 54 compara os valores de poropressão ao longo da encosta calculados após a simulação da chuva pelos dois programas utilizados nas análises, *Slide2* e RS2, e mostra que os resultados são próximos. Dessa forma, fica comprovado que os programas utilizaram valores de poropressões e, consequentemente, sucção similares em suas análises.

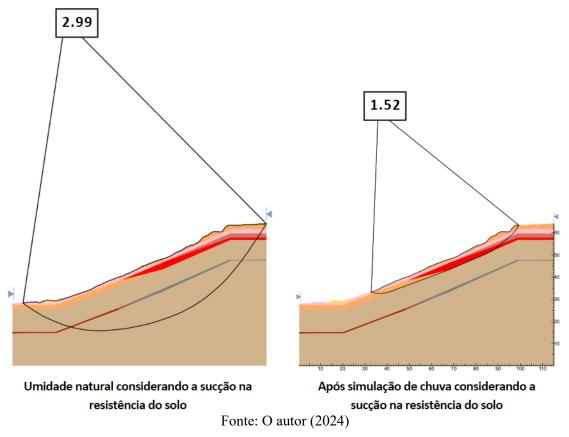
Figura 55 – Comparação das superfícies críticas de deslizamento obtidas pelo MEL para a condição de umidade natural e após simulação de chuva considerando a sucção na resistência do solo

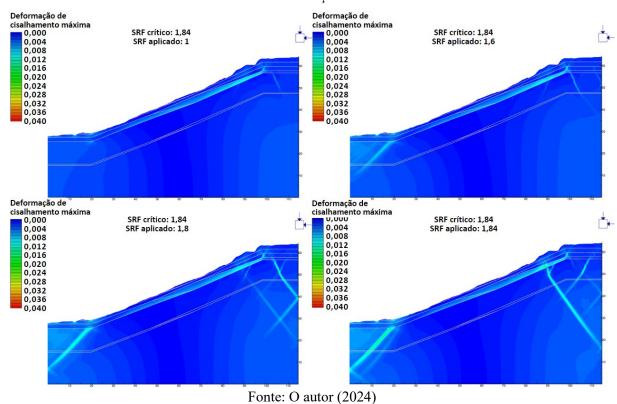
Figura 56 – Evolução das deformações de cisalhamento da rua Brumal na condição de umidade natural e considerando a sucção na resistência do solo

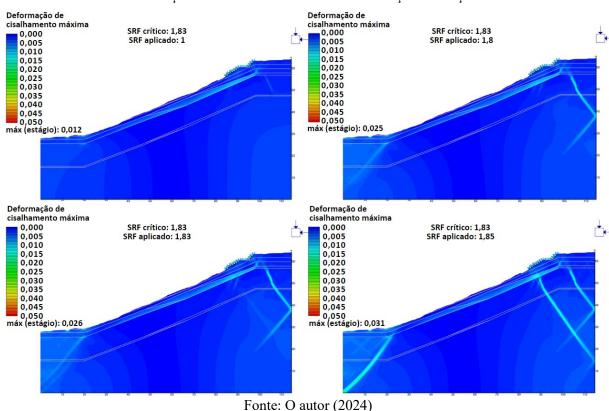
A Figura 62 e Figura 63 ilustram esse comportamento, destacando os resultados obtidos na análise com a aplicação da tela argamassada ampla. Nota-se que não há regiões com aumentos ou evoluções de deformação de cisalhamento máxima, ou deslocamentos totais, que resultem em um formação de superfície de ruptura bem definida, preponderando somente os efeitos de borda, mesmo que o problema tenha atingido a não convergência na solução.

Figura 62 – Evolução das deformações de cisalhamento da rua Brumal com tela argamassada ampla na condição de umidade natural com consideração da sucção

Esse comportamento ressalta a relevância da sucção como um possível fator determinante para a estabilidade da encosta, mesmo na presença de estruturas de estabilização e contenção.

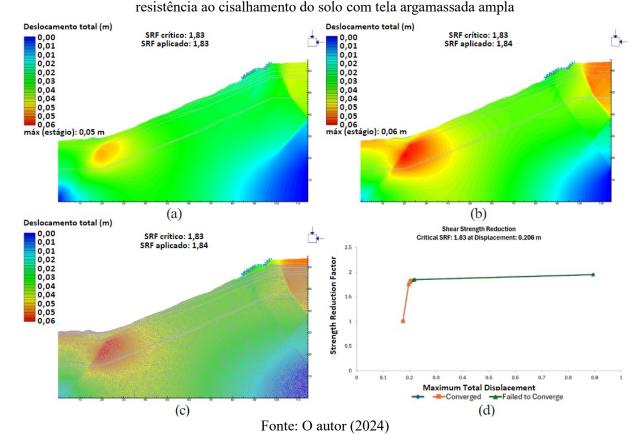
Figura 63 – (a) (b) Evolução dos deslocamentos máximos, (c) malha deformada e (d) gráfico de convergência da rua Brumal na condição na condição de umidade natural considerando a sucção na

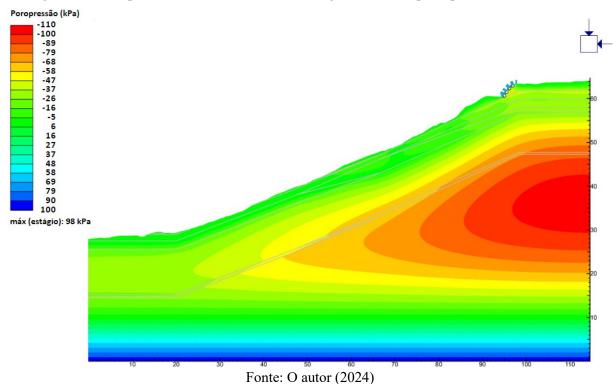
relação à antes da simulação da chuva, o que faz necessário um maior SRF até a condição crítica da estabilidade do talude.

Figura 65 – Poropressão da rua Brumal com tela argamassada simples após simulação de chuva

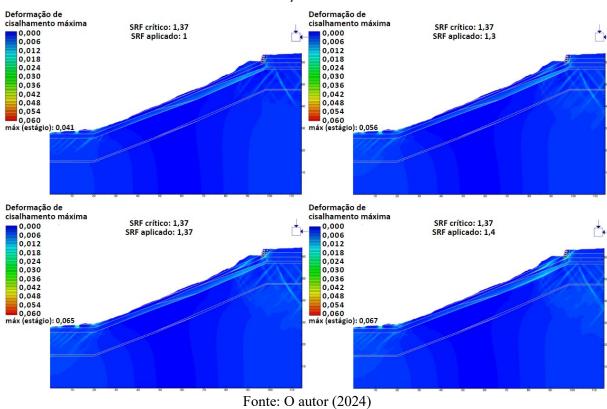
A presença do muro de arrimo não apresentou efeito no fator de segurança da encosta devido a superfície crítica ser mais profunda que a cota de instalação da estrutura, como demonstrado na Figura 66 e Figura 67. Além disso, o muro de arrimo não impermeabilizou de forma significativa a encosta, dessa forma, não tendo a contribuição hidráulica ou de impermeabilização que a tela argamassada teve.

Figura 66 – Evolução das deformações de cisalhamento da rua Brumal com muro de arrimo após simulação de chuva

Essa limitação indica que o muro de arrimo, quando aplicado de forma isolada, pode não ser a solução mais eficaz para taludes com superfícies críticas profundas ou condições de elevada infiltração. No entanto, ele pode desempenhar um papel importante em cenários onde a instabilidade é mais superfícial, bem como em situações que exijam controle de movimentações localizadas ou suporte adicional para cargas pontuais, como construções adjacentes.

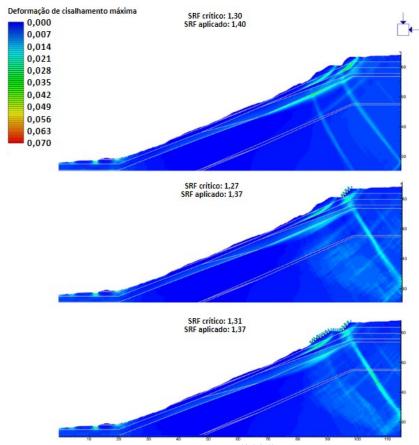
Figura 68 – Comparação das superfícies de ruptura das seções com e sem tela argamassada na condição de umidade natural sem consideração da sucção

Ao analisar na ausência de sucção na encosta, constatou-se que a tela argamassada não contribui mecanicamente para a estabilidade. Isso foi corroborado pelos SRFs críticos similares aos da seção sem estabilização e pelas mesmas superfícies potenciais de ruptura, principalmente as mais superficiais, próximas às telas.

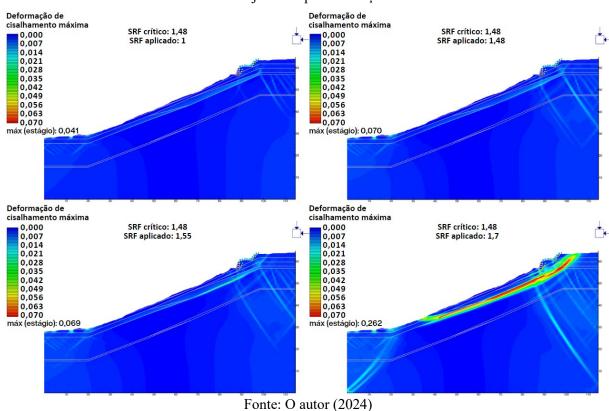
Figura 69 – Evolução das deformações de cisalhamento da rua Brumal com tela argamassada e muro de arrimo subjacente após simulação de chuva

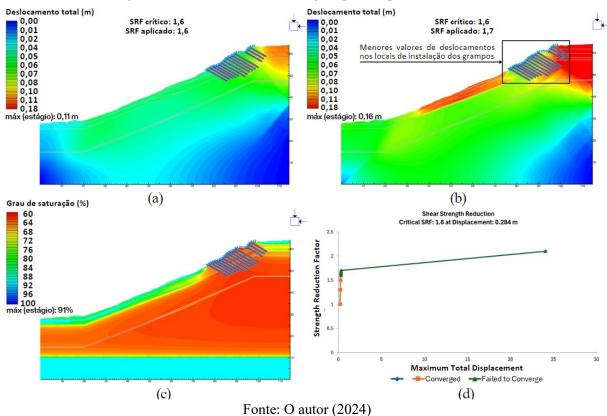
Figura 74 – (a) (b) Evolução dos deslocamentos máximos, (c) grau de saturação final e (d) gráfico de convergência da rua Brumal com solo grampeado após simulação de chuva

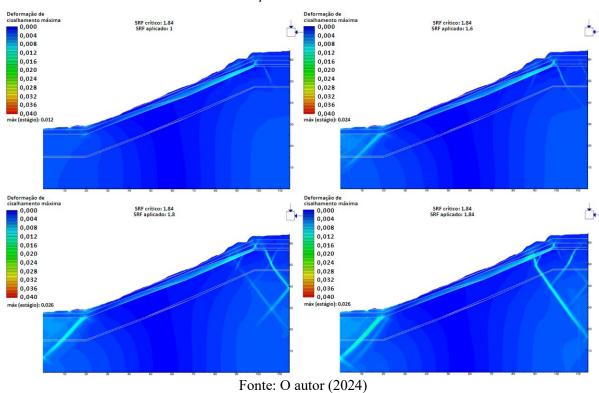
Figura C. 2 – Evolução das deformações de cisalhamento da rua Brumal na condição de umidade natural considerando a sucção na resistência ao cisalhamento do solo

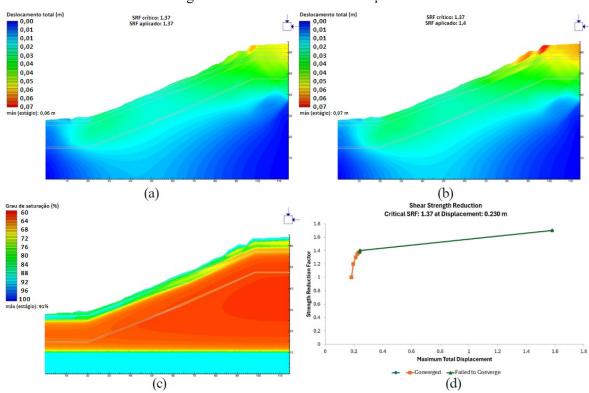
Figura C. 6 – (a) (b) Evolução dos deslocamentos máximos, (c) grau de saturação final e (d) gráfico de convergência da rua Brumal na simulação de chuva

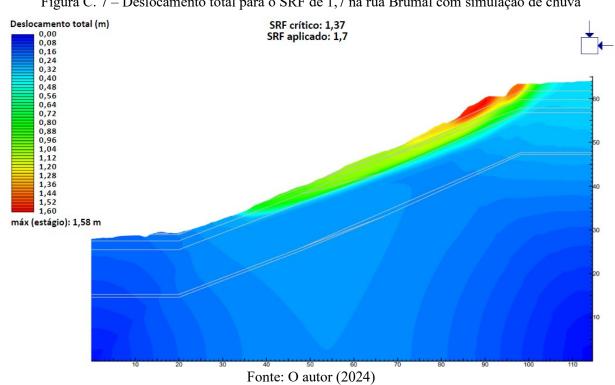
Figura C. 7 – Deslocamento total para o SRF de 1,7 na rua Brumal com simulação de chuva

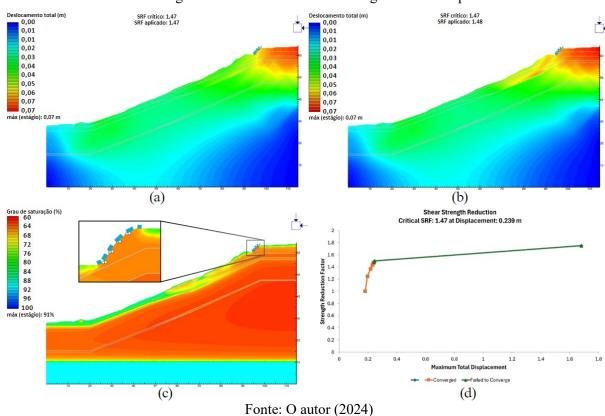
Figura D. 5 – (a) (b) Evolução dos deslocamentos máximos, (c) grau de saturação final e (d) gráfico de convergência da rua Brumal com tela argamassada simples

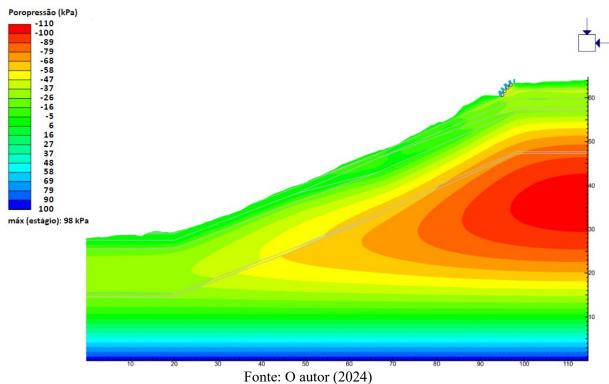
Figura D. 7 – Poropressão da rua Brumal com tela argamassada simples após simulação de chuva

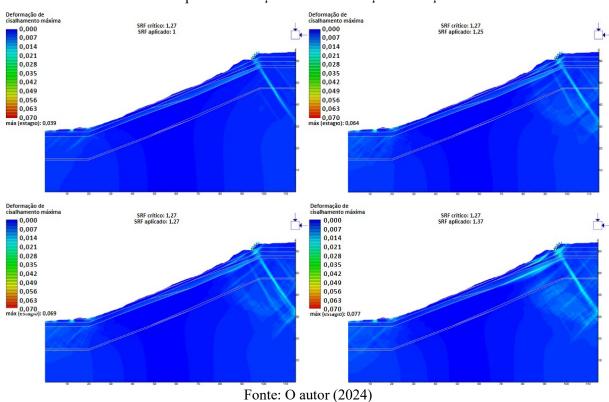
Figura D. 9 – Evolução das deformações de cisalhamento da rua Brumal com tela argamassada simples na condição sem consideração da sucção

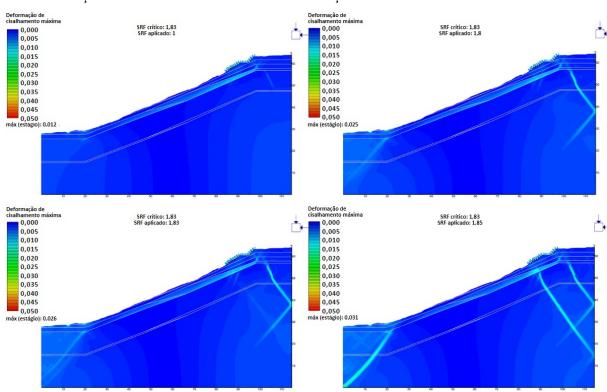
Figura D. 12 – Evolução das deformações de cisalhamento da rua Brumal com tela argamassada ampla na condição de umidade natural considerando a sucção na resistência ao cisalhamento do solo

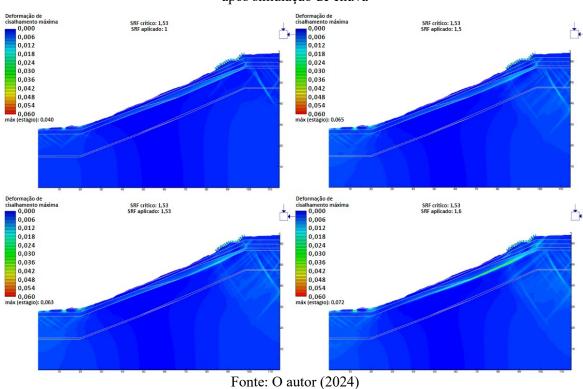
Figura D. 15 – Evolução das deformações de cisalhamento da rua Brumal com tela argamassada ampla após simulação de chuva

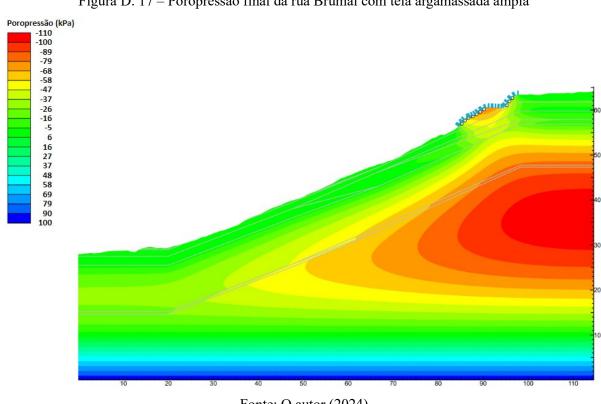
Figura D. 17 – Poropressão final da rua Brumal com tela argamassada ampla

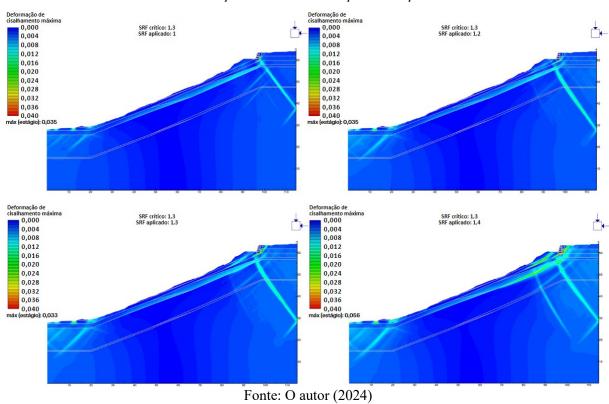
Figura D. 28 – Evolução das deformações de cisalhamento da rua Brumal com muro de arrimo na condição de não consideração da sucção

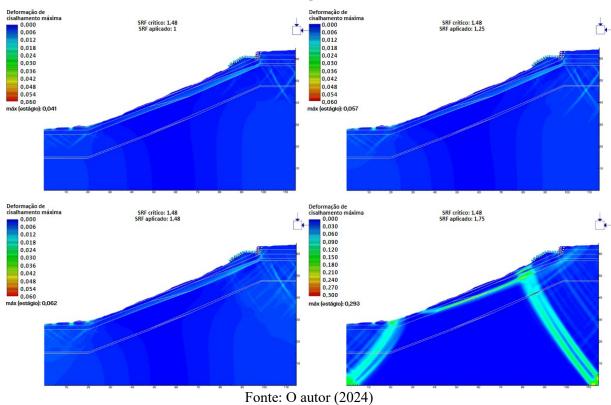
Figura D. 34 – Evolução das deformações de cisalhamento da rua Brumal com tela argamassada e muro de arrimo acima após simulação de chuva

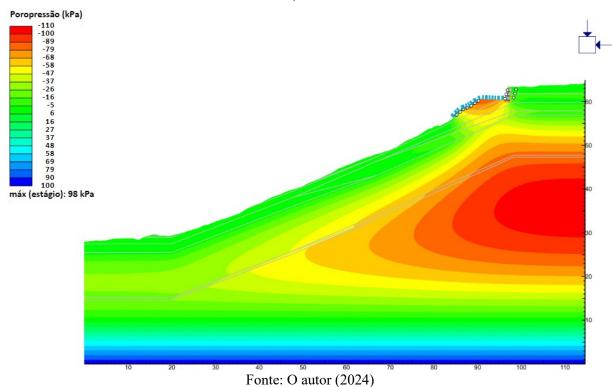
Figura D. 36 – Poropressão da rua Brumal com tela argamassada e muro de arrimo sobrejacente após simulação de chuva

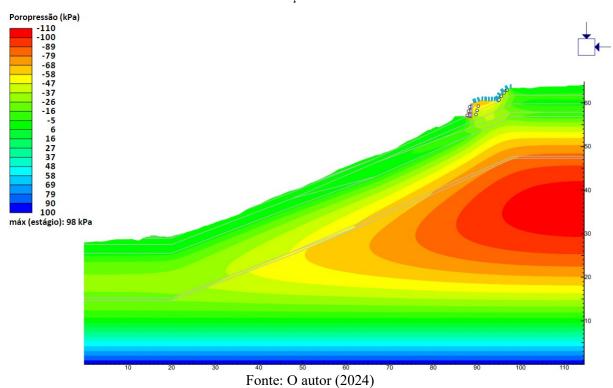
Figura D. 49 – Poropressão da rua Brumal com tela argamassada e muro de arrimo subjacente após simulação de chuva

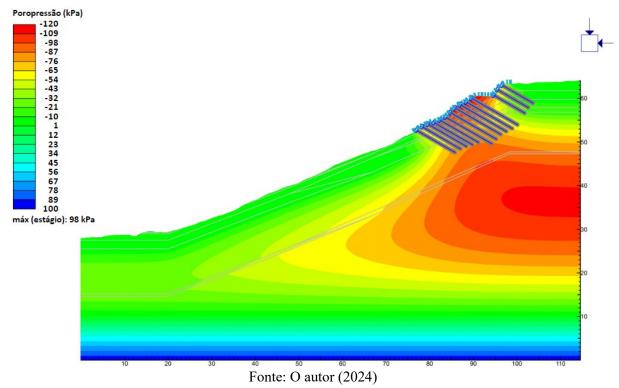
Figura D. 62 – Poropressão da rua Brumal com solo grampeado após simulação de chuva
