# LICEU, UM NOVO CAPÍTULO NO ENSINO:

Anteprojeto de Intervenção em Preexistência para  
Expansão do Conservatório Pernambucano de Música

Trabalho de Conclusão de Curso apresentado ao  
Departamento de Arquitetura e Urbanismo da  
Universidade Federal de Pernambuco, Centro  
de Artes e Comunicação, como requisito para a  
obtenção do título de Bacharel em Arquitetura  
e Urbanismo, sob a orientação da professora  
Júlia da Rocha Pereira.

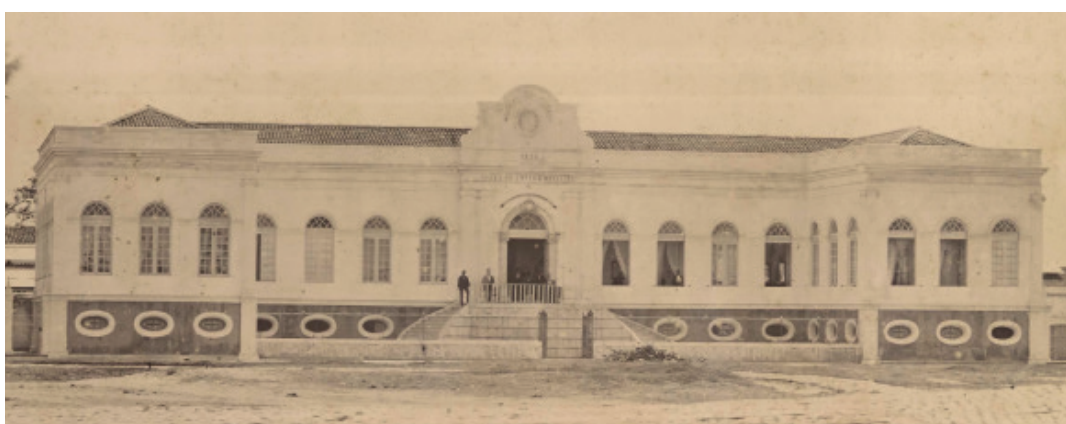
**Figura 11** - Palacete do Liceu de Artes e Of  cios do Recife, 1880

Na composi  o do Liceu,    poss  vel notar tra  os similares aos de outras obras do mesmo recorte temporal, como o por  o alto, a simetria e a l  gica de base, corpo e coroamento, caracter  sticas que o relacionam ao estilo neocl  ssico franc  s. Um exemplo trazido por Passos (2014)    o Pal  cio de Luxemburgo (1616-1623) em Paris, projetado por Salomon de Brosse. O palacete adota uma l  gica de “U”, com a fachada decomposta em tr  s corpos, dois estreitos nas extremidades e um estreito recuado no centro, formando um p  tio central aberto na volumetria.

Assim, José Tibúrcio de Magalhães, apropriando-se de tal modelo, define a volumetria do Liceu em três blocos e em dois pavimentos, sendo o térreo, mais baixo, provavelmente destinado a funções de serviços e oficinas, mantém o pavimento principal em cota acima das zonas de umidade, com aberturas em forma de óculos ovalados, nas fachadas principal e laterais e quadrada na fachada posterior. O pavimento superior tratado como “piso nobre”, abriga as funções de salas de aula, administração e salão de honra. Possui 15 aberturas em arcos plenos que definem o corpo principal da composição e o ritmo das modenaturas, interrompido no eixo de simetria pela inserção de um pórtico em cantaria de Lisboa que sublinha o acesso principal, assegurado, a partir de duas escadas semicirculares e balaustrada em gradil de ferro fundido. Pilastras jônicas ladeiam duas a duas a portada principal, suportando o entablamento coroado por cartela central e pináculos em argamassa, que contrapõe-se com a horizontalidade predominante do conjunto compositivo. (PASSOS, 2014, p. 14-15)

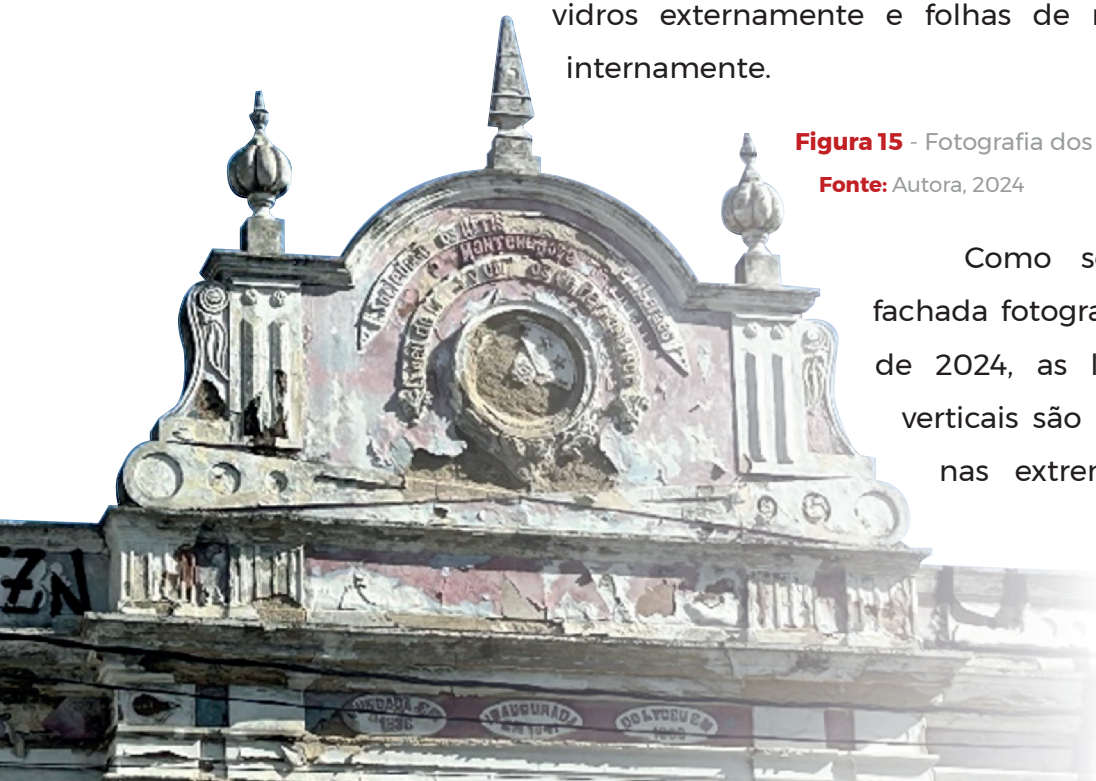
**Figura 15** - Fotografia dos Detalhes no Frontão

A Edificação conta com dois pavimentos, sendo o primeiro de um pé direito bem mais baixo com relação ao pavimento superior, com janelas de óculos protegidos por grades de ferro trabalhado, que tomam forma de elipses na fachada principal e retângulos na fachada lateral e posterior; e o segundo, elevado com acesso por uma escadaria nobre, ao modelo europeu, com um lance para cada lado composto por uma balaustrada toda ornada, com janelas arrematadas em arco pleno, com bandeiras fixas de semicírculo ao topo e caixilharias quadrangulares fechadas por vidros externamente e folhas de madeiras almofadadas internamente.

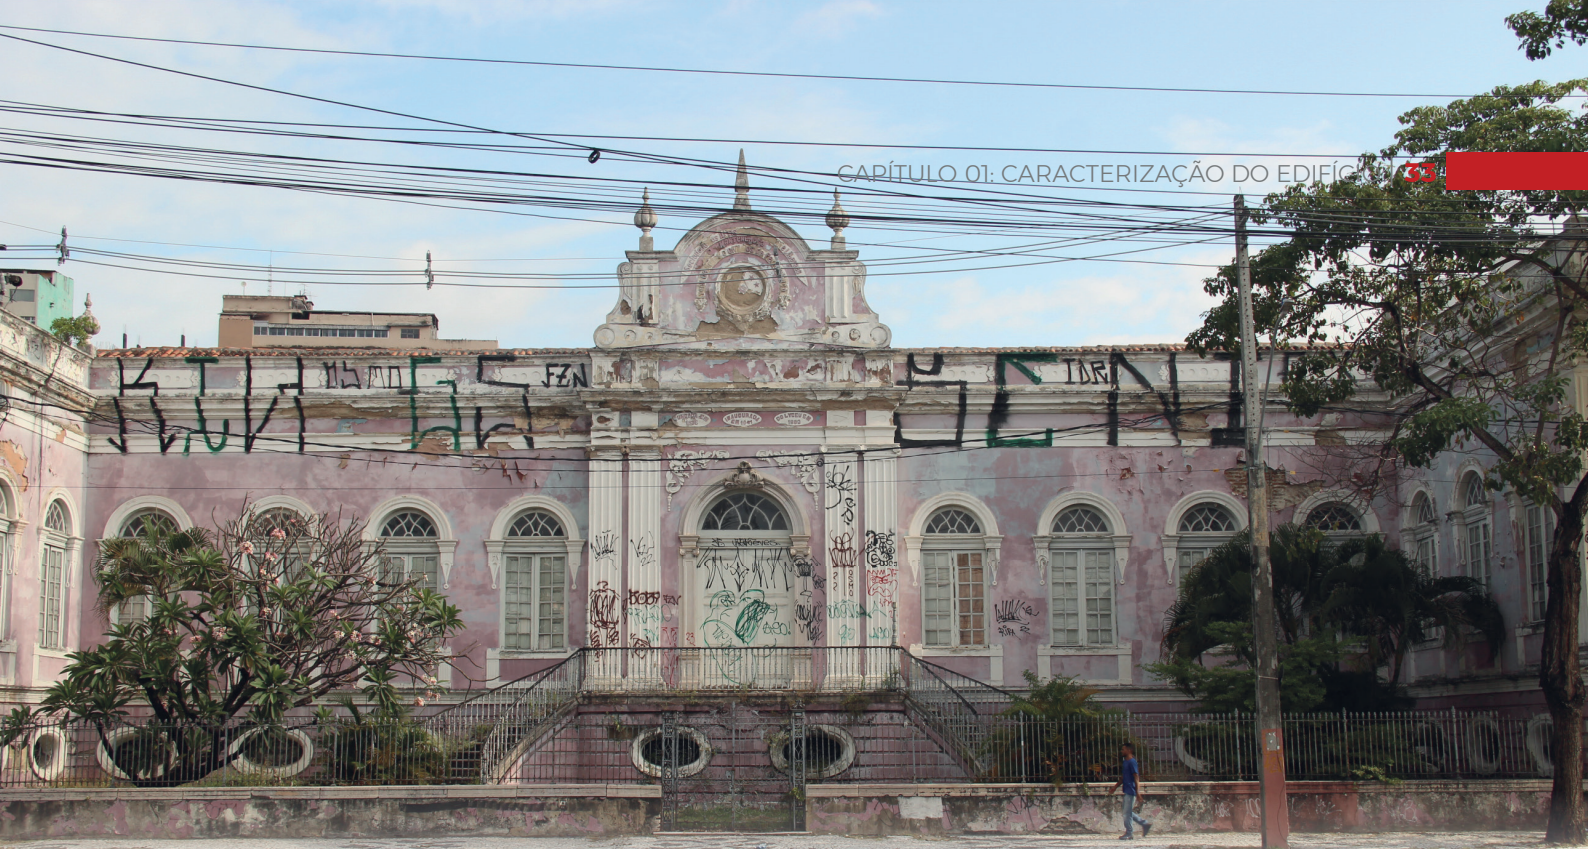
**Figura 16** - Fotografia da Fachada Principal

Como se pode observar na fachada fotografada em 29 de agosto de 2024, as linhas de composição verticais são marcadas por pilastras nas extremidades que vão do piso ao coroamento, que apresentam

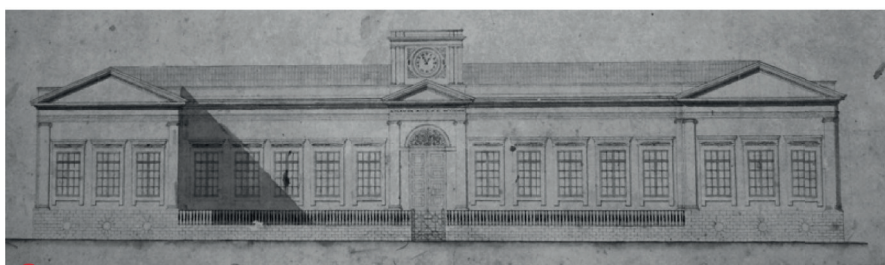
**1** ELEVACÃO FRONTAL - **PRIMEIRA VERSÃO** (1871). FONTE: ARQUIVO PÚBLICO DO ESTADO DE PERNAMBUCO.

Quanto à análise das plantas originais, Passos (2014) encontrou quatro versões do projeto, o que merece destaque, tendo em vista que a ideia inicial difere bastante da versão final projetada e depois executada. Em um **primeiro momento** Magalhães propõe uma edificação já definida em três blocos, mas de dois pavimentos acrescidos de um porão baixo. Há uma mescla de esquadrias de vergas em arco pleno no primeiro pavimento e em verga reta e arquitrave no segundo, além de pórtico central ladeado por colunas duplas e relógio central no topo. Tais elementos centrais se repetem na **segunda versão**, única encontrada sem data, que já apresenta uma escala bastante reduzida, desenvolvida em um único pavimento nobre, talvez já pensando-se na redução de custos. Numa **terceira proposta**, de 15 de maio de 1876, a característica do porão alto aparece pela primeira vez, com suas aberturas ovaladas, elevando um pavimento nobre com aberturas em verga de arco pleno, e é repetido o destaque no eixo de simetria com o vão central marcado por dois pares de colunas, encimados com arquitrave, entablamento e relógio, com acesso por escada que se abre centralmente. Por fim, os ajustes finais são feitos na **quarta e última versão**, diferindo-se da anterior com a modificação da arquitrave na posição central, a escadaria definida em dois lances laterais e adição de vários ornatos decorativos. Contudo, ainda há, nessa última versão do projeto, propostas que não se

concretizaram ao final da construção da sede, como os dois acessos com verga em arco pleno posicionados entre os óculos ovalados nos blocos das extremidades. O panorama geral dessas alterações projetuais pode ser observado na Figura 19, que junta as versões da elevação frontal da fachada principal encontradas por Jorge Passos (2014) no acervo do Arquivo Público do Estado de Pernambuco.

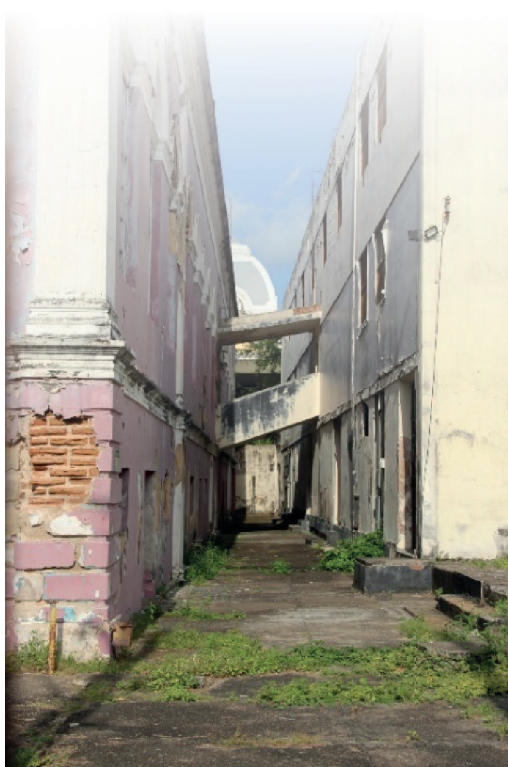
“ [...] e o segundo (Prédio do Anexo), provavelmente, construído na década de 1970, possui programa funcional distribuído em três pavimentos (térreo mais dois), abrigando: no térreo - salão de recepção foyer, salas de música, sanitários e cozinha; no primeiro e segundo pavimentos - salas de aula e sanitários. Os edifícios são ligados por uma passarela em concreto armado, no nível do primeiro pavimento, que transformou em porta uma das janelas do vão central, da fachada posterior do antigo edifício, eliminando a escada interna de acesso ao porão. (PASSOS, 2014, p. 24)

**Figura 45** - Passarela de ligação entre edificações**Fonte:** Autora, 2025

Em sua proposta, Jorge Passos opta por manter o edifício anexo existente em projeto, fazendo readequações como a remoção da ligação existente, mas considerando o bom estado de conservação deste. O arquiteto pontua um sistema construtivo caracterizado pelo emprego de estrutura em pilares, vigas e lajes em concreto armado, com problemas de infiltrações na cobertura e modernizações elétricas e hidráulicas necessárias, além da adequação para acessibilidade conforme a NBR 9050 - Normas Brasileiras de Acessibilidade a Edificações, Mobiliário, Espaços e Equipamentos Urbanos. (PASSOS, 2014, p. 24).

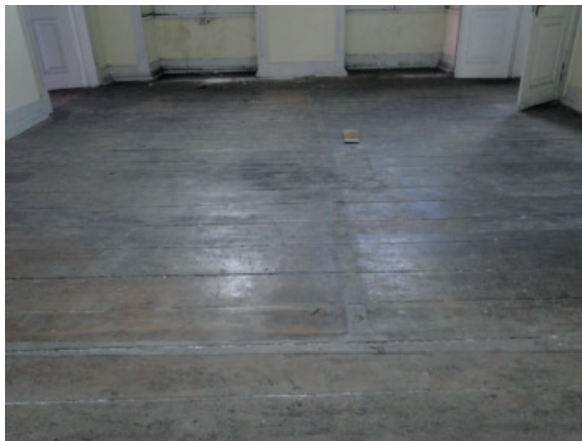
**Figura 56** - Marcação de divisória no piso

Em 2014, o estado de conservação retratado já era ruim, com relatos de infestações de insetos e pontos de infiltração relacionados a alterações feitas na cobertura, que acabam por favorecer “a cristalização dos sais solúveis presentes nos revestimentos e sistema construtivo, que danificam as argamassas dos rebocos e alvenarias, desagregando-os” (PASSOS, 2014, p.30). Ao passo que alguns ambientes ainda preservam sua integridade espacial, a exemplo dos blocos das extremidades (Salão de Honra e Sala Pedro II), muitos outros apresentam modificações, como a remoção de divisórias internas de tabique, percebidas na marcação de assoalhos e na

fotografia da sala de pintura do acervo da UNICAP (Figura 57).

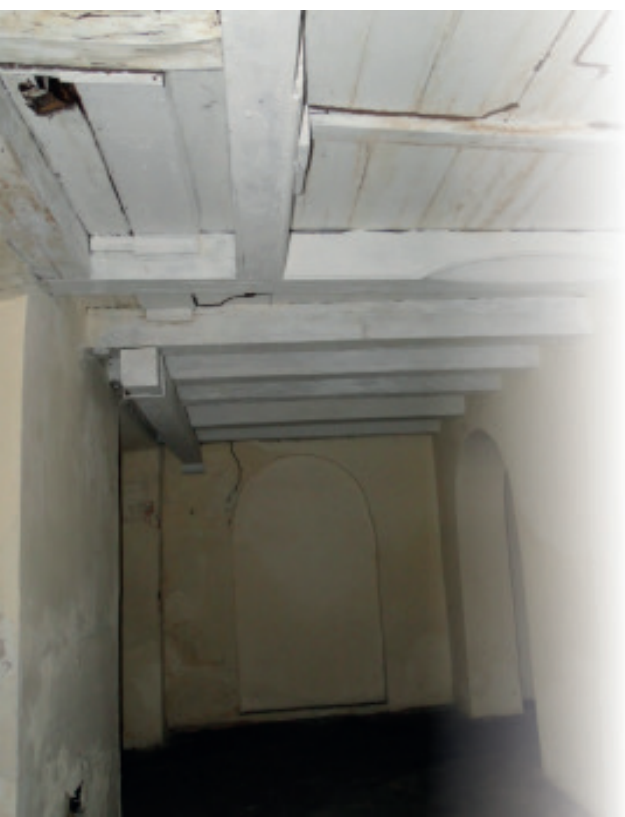
**Figura 59** - Fotografia da Marcação da escada no vigamento do assoalho

Uma lacuna que precisa ser destacada quanto ao imóvel em sua existência prévia ao anexo atual, é a remoção da escada que um dia existiu entre pavimentos, referente à implantação da passarela, “A escada de acesso ao pavimento térreo foi eliminada para inserção da passagem entre os blocos” (PASSOS, 2014, p. 30), sendo sua preexistência percebida nas imagens de Passos (Figura 59) e nas plantas originais do arquivo público do estado, do projeto de José Tibúrcio de Magalhães (Figura 58).

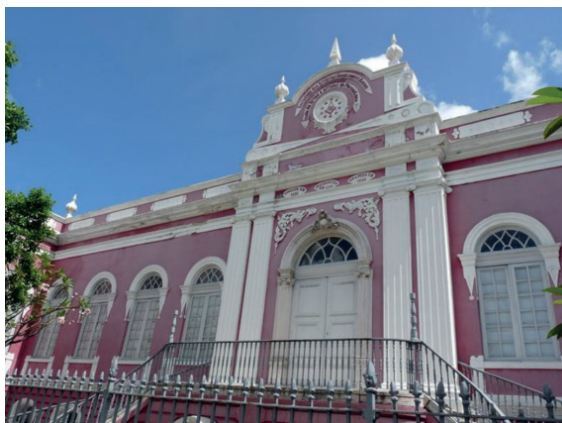
**Figura 60** - Fotografia da Fachada em 2014**Fonte:** Passos, 2014, p. 30

Tratando primeiramente das fachadas, e dos danos que podem ser percebidos nas visitas ao objeto de intervenção, percebe-se danos agregados da passagem do tempo. O grafismo principalmente, em comparação a 2014, quando a pintura em vermelho feita pela Casa Cor ainda não havia desbotado severamente como hoje, é um dano que pode ser percebido em diversas faixas e tamanhos pelo edifício, tanto na sua face frontal como na lateral.

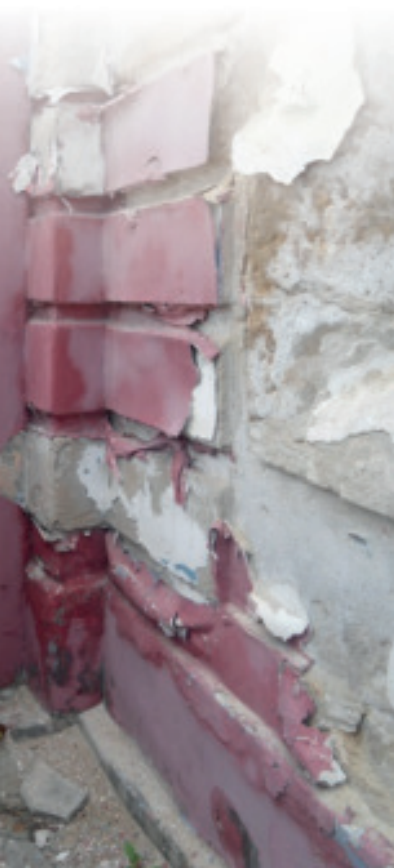
**Figura 62** - Alvenaria, 2014**Fonte:** Passos, 2014, p. 47

A presença de sujidades e depósitos escuros apenas se intensificou com o passar dos anos. Assim como o comprometimento da alvenaria por desagregamento, pela presença de sais solúveis, onde danos superficiais já se tornaram mais profundos, já levando à perda de revestimentos, e à supressão parcial de ornatos integrados. As fissuras, uma vez superficiais, parecem ter se propagado, o que pode estar atrelado às trepidações provocadas pelo alto tráfego de veículos nas vias que delimitam a quadra, causando o desprendimento da argamassa do substrato, bem como à ausência de manutenção periódica da edificação.

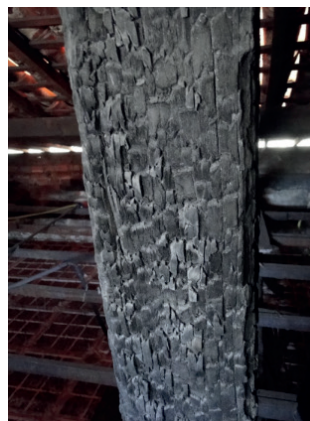
A guarnição do edifício é feita por esquadrias de madeira e gradis de ferro originais, com poucas descaracterizações feitas ao longo do tempo, entretanto, o estado de conservação delas já foi severamente comprometido pelo ataque de insetos e sobrecamada de pinturas, sendo os gradis ainda passíveis de reconstituição e conservação, por menor presença de sais (PASSOS, 2014). Tendo em vista a infestação de xilófagos e a sobrecamada de pinturas, tratando de madeiras, parte das esquadrias, assim como as tesouras da coberta, poderão ser restauradas ou reconstituídas, a depender do seu estado de conservação, seguindo o padrão original.

**Figura 78** - Estado do Tesouramento em 2014

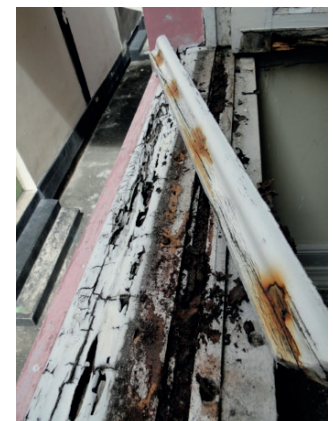
**Figura 79** - Estado das esquadrias em 2014

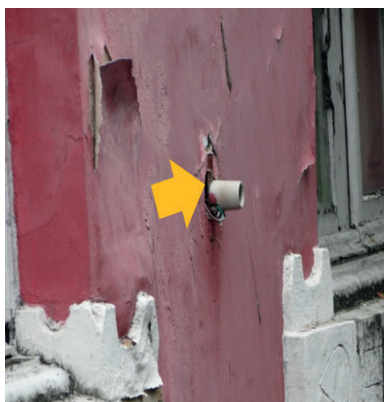
**Figura 80** - Elemento espúrio (tubulação) na fachada

Por fim, as instalações prediais foram modernizadas pela Casa Cor dentro dos padrões solicitados, sob acompanhamento do IPHAN, da FUNDARPE e da UNICAP, mas foram encontradas pela equipe de Passos com falhas de execução e suscetíveis de reparo, a exemplo dos elementos espúrios como de tubulações instaladas com saídas externas. Quanto aos danos causados pelo crescimento de microflora e da oxidação, percebeu-se, nas visitas ao local, uma piora do quadro da edificação ao longo dos últimos dez anos, tendo se agravado ainda mais a situação da fachada.

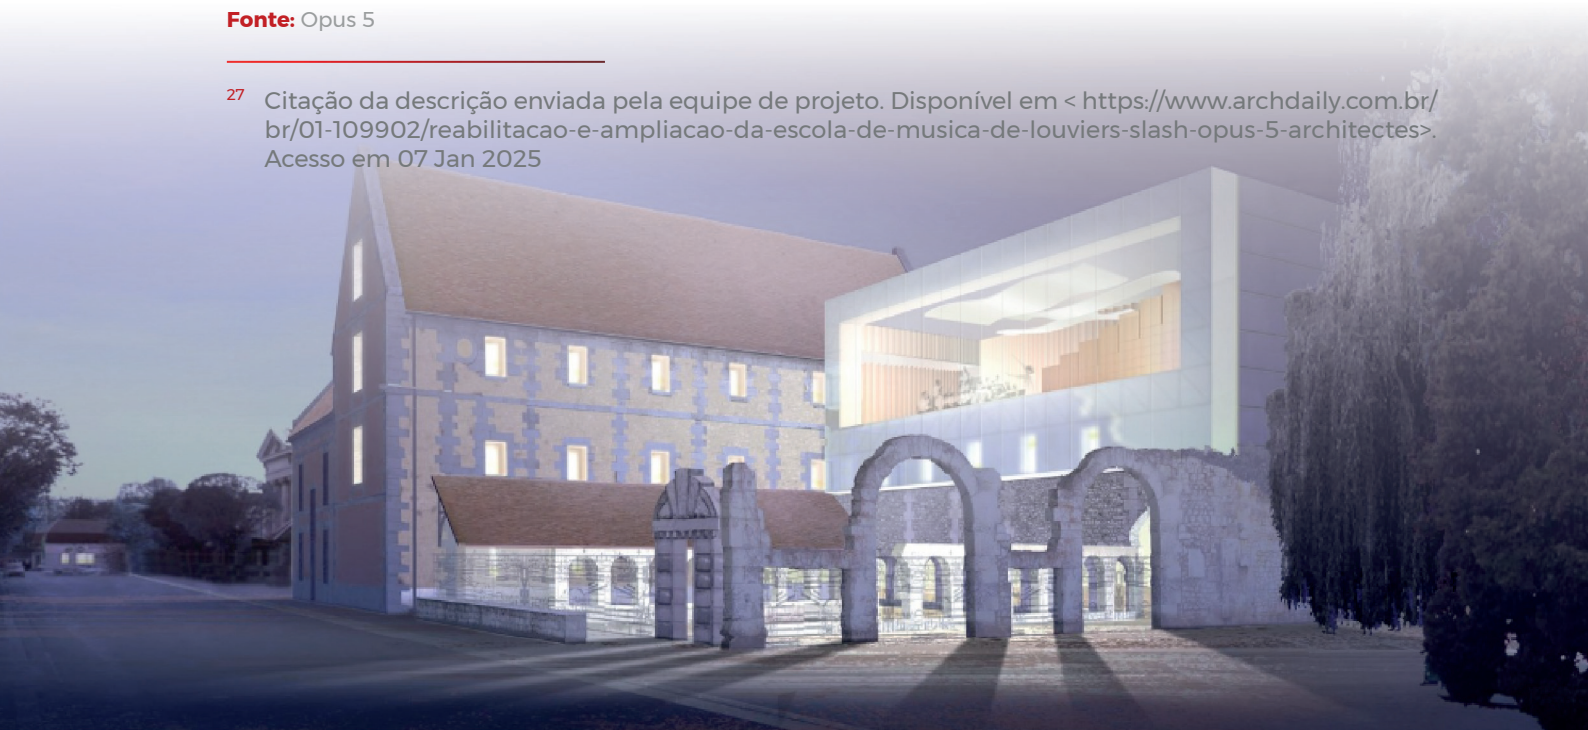
**Figura 98** - Elevação do projeto da Louviers Ecole de Musique

A proposta escolhe uma abordagem de valorizar o patrimônio arqueológico em localização privilegiada da cidade. Com um programa de duas salas de orquestra, uma biblioteca e 24 salas de aula, os arquitetos tiveram que preencher as lacunas existentes nas ruínas, numa intenção de manter a hierarquia da edificação histórica, por uma solução mais compacta. Chama atenção principal a ala sul principalmente, pela caixa de vidro, um volume que cria uma vitrine ao exibir a vida criativa do edifício.

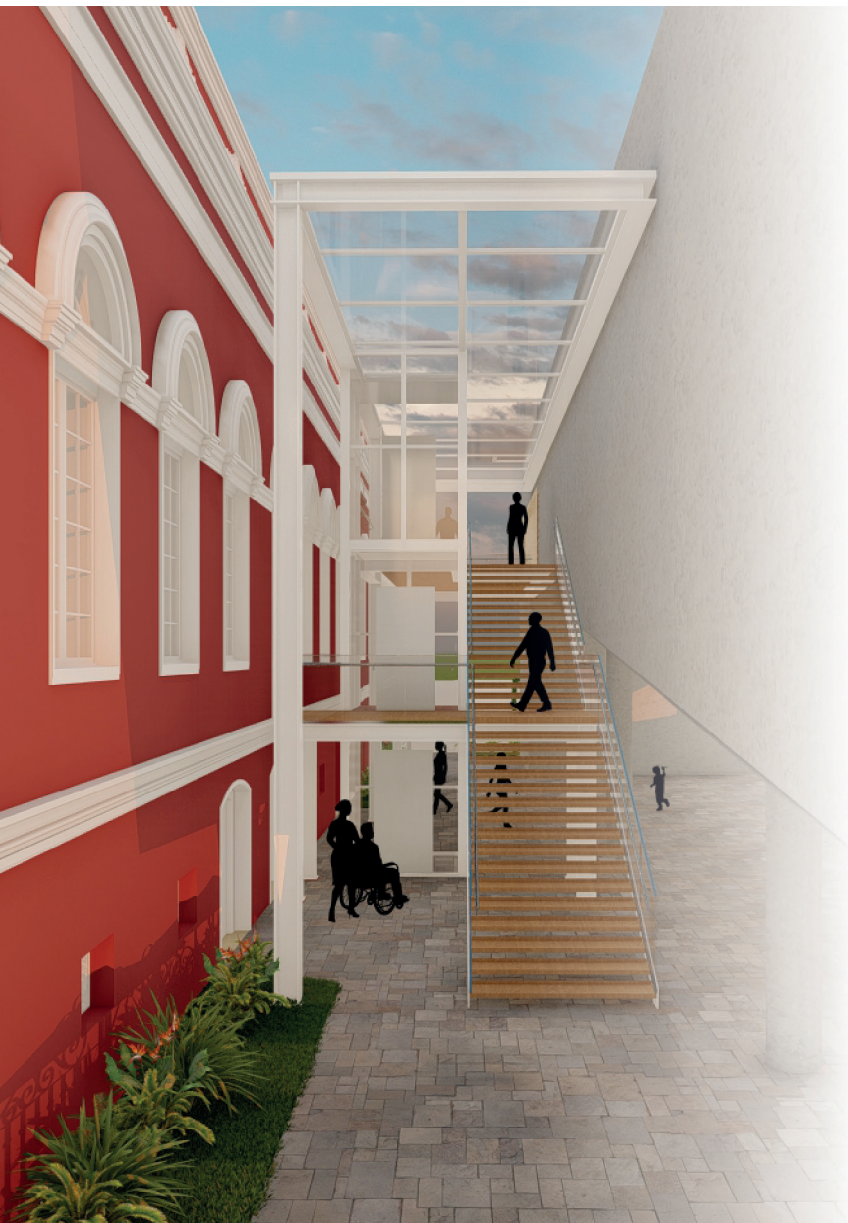
**Figura 111** - Circulação Externa do Museu do Estado de Pernambuco

Para a criação da circulação vertical exterior como um elemento conector entre edificações que se apresentasse leve e em respeito ao Liceu, foi escolhida a estrutura metálica em aço carbono pintado na cor branca, tanto para as escadas como para a plataforma elevatória, com exterior em vidro. O piso escolhido foi de madeira plástica, para aquecer visualmente o espaço sem aquecer literalmente o chão, devido sua baixa absorção de temperatura. Além disso, a coberta de todo esse espaço foi pensada para permitir a circulação de ventos vindos de sudeste, ao mesmo tempo que proteger de possíveis chuvas sem impedir a entrada de luz natural ou criar um elemento pesado, por isso ela também é de placas de vidrotermo acústico com uma estruturação metálica, em uma linguagem similar à que ocorre na circulação externa do Museu do Estado (Figura 111).

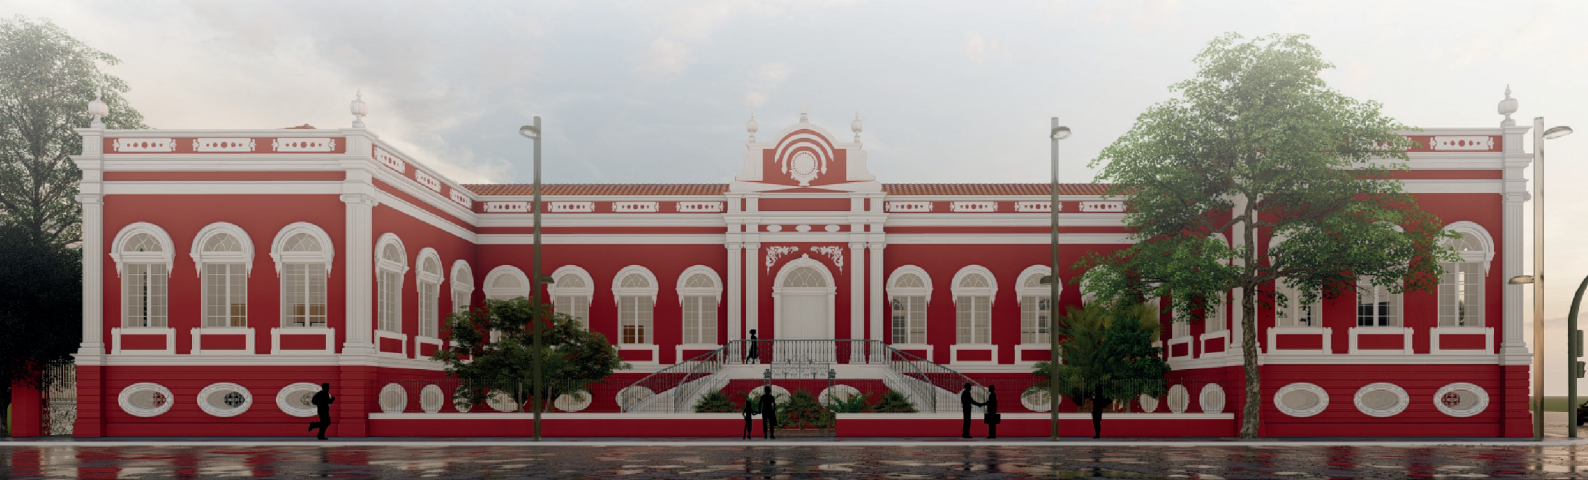
**Figura 121** - Perspectiva do acesso de serviço

Na parte mais reclusa do lote, onde está o setor de serviços da instituição, também foram trabalhadas escolhas paisagísticas que buscam promover o conforto. O acesso à escada que leva à copa e aos vestiários de funcionários é protegido por um pergolado de madeira, onde abaixo são locadas mudas de alamanda e dracena. Ao passo que acima, na jardineira criada na abertura para sudeste do refeitório, é utilizada a flor-de-coral, herbácea e florífera, pelo seu efeito pendente e sua coloração vermelha que também dialoga com a preexistência.

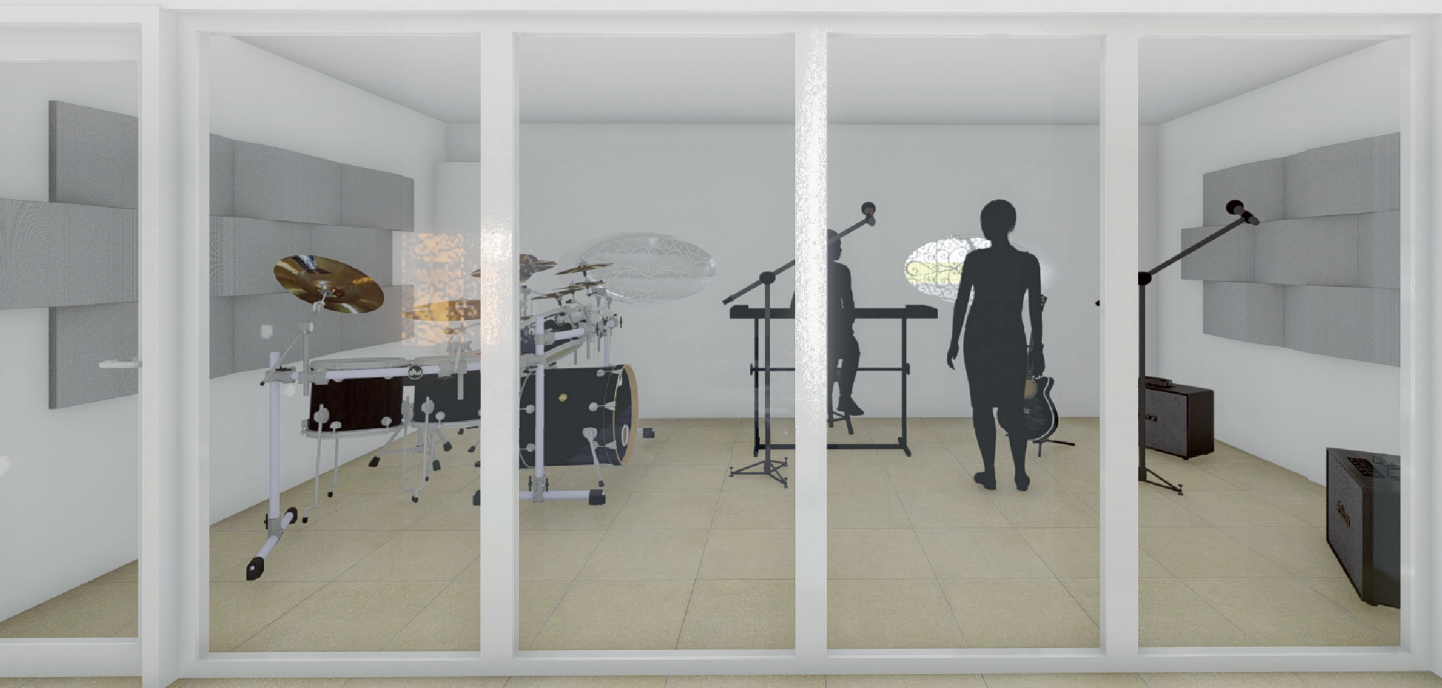
**Figura 138** - Perspectiva Interna, Cabine de Estudos Coletiva**Fonte:** Autora, 2025

Há ainda no térreo as cabines de estudo (14 e 15), espaços voltados para usufruto dos discentes para ensaiar suas composições e músicas em ambiente adequado e organizado em volta de um cronograma, para que os alunos possam assim evoluir não apenas individualmente, como coletivamente.

Ao mesmo tempo que é interessante expor a verdadeira materialidade do vigamento do assoalho do primeiro pavimento, com a madeira exposta, é importante pensar no desempenho acústico dessas salas, sendo adotado assim o forro em gesso acartonado e paredes de drywall com lã de vidro no isolamento das salas e cabines de estudo.

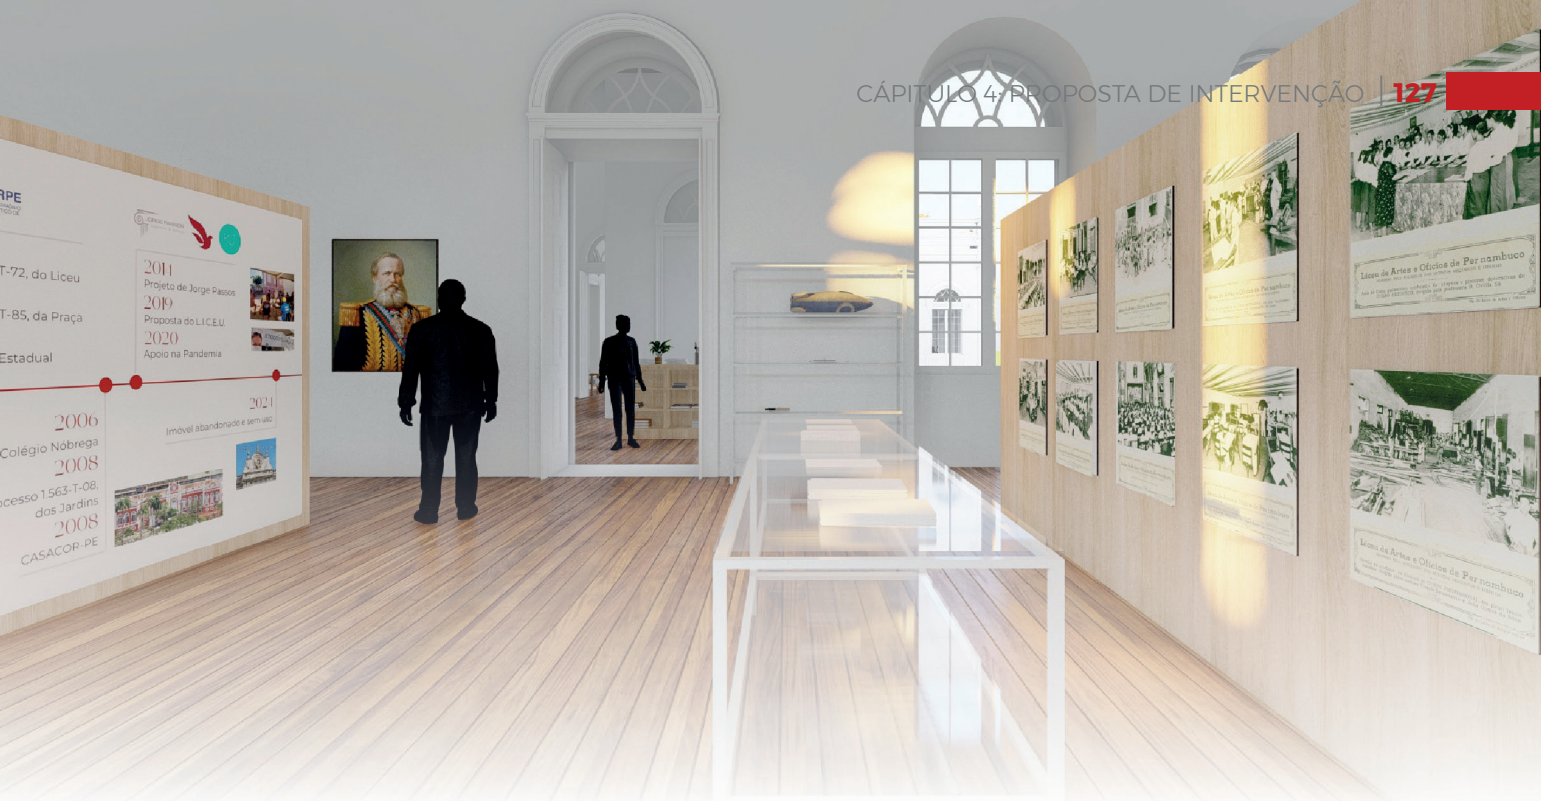
**Figura 144** - Perspectiva Interna, Museu da Sociedade

- 0. CIRCULAÇÃO
- 1. HALL DE CHEGADA
- 2. SALA DE PROFESSORES
- 5. SALA DE CANTO
- 7. LOJINHA
- 8. MUSEU
- 9. CIRCULAÇÃO E CONVIVÊNCIA
- 10. SALA DE SOPRO
- 13. SALA DE TECLAS
- 14. CABINE DE ESTUDOS COLETIVA

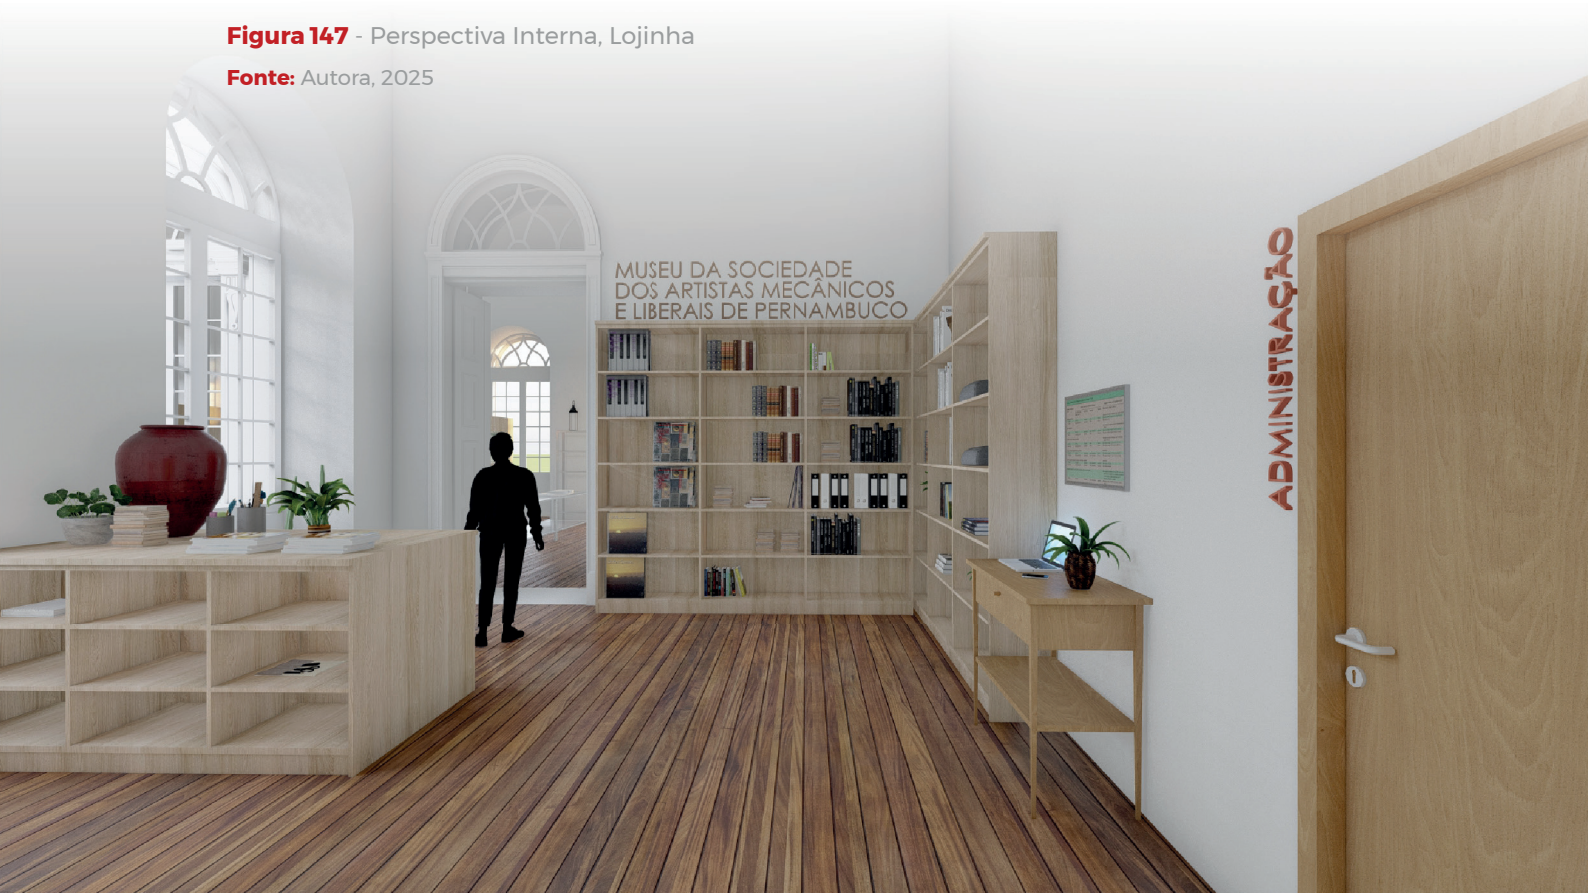
**Figura 147** - Perspectiva Interna, Lojinha**Fonte:** Autora, 2025

Coube ainda, locar uma lojinha (7) ao lado do museu, como uso complementar e novamente, rentável, que pode servir não só a ele, como ao próprio CPM, com venda de materiais escolares, musicais ou de merchandising da instituição.

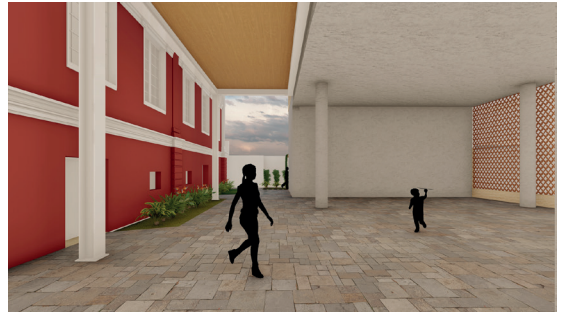
**Figura 148** - Perspectiva Externa, Pavilhão Multifuncional 01

Sobre a ideia de abrigar no espaço também exposições temporárias ou até eventos, tem-se o pavilhão multifuncional (22) como um espaço para atender tais demandas, sendo ele no dia a dia um local sombreado e arejado livre para convivência, mas facilmente transformado para atender outros usos. Pode-se, ainda, ter sua parede de fundo como local para projeções, aproveitando-se do pé direito fruto do escalonamento de assentos da Sala de Concertos acima.

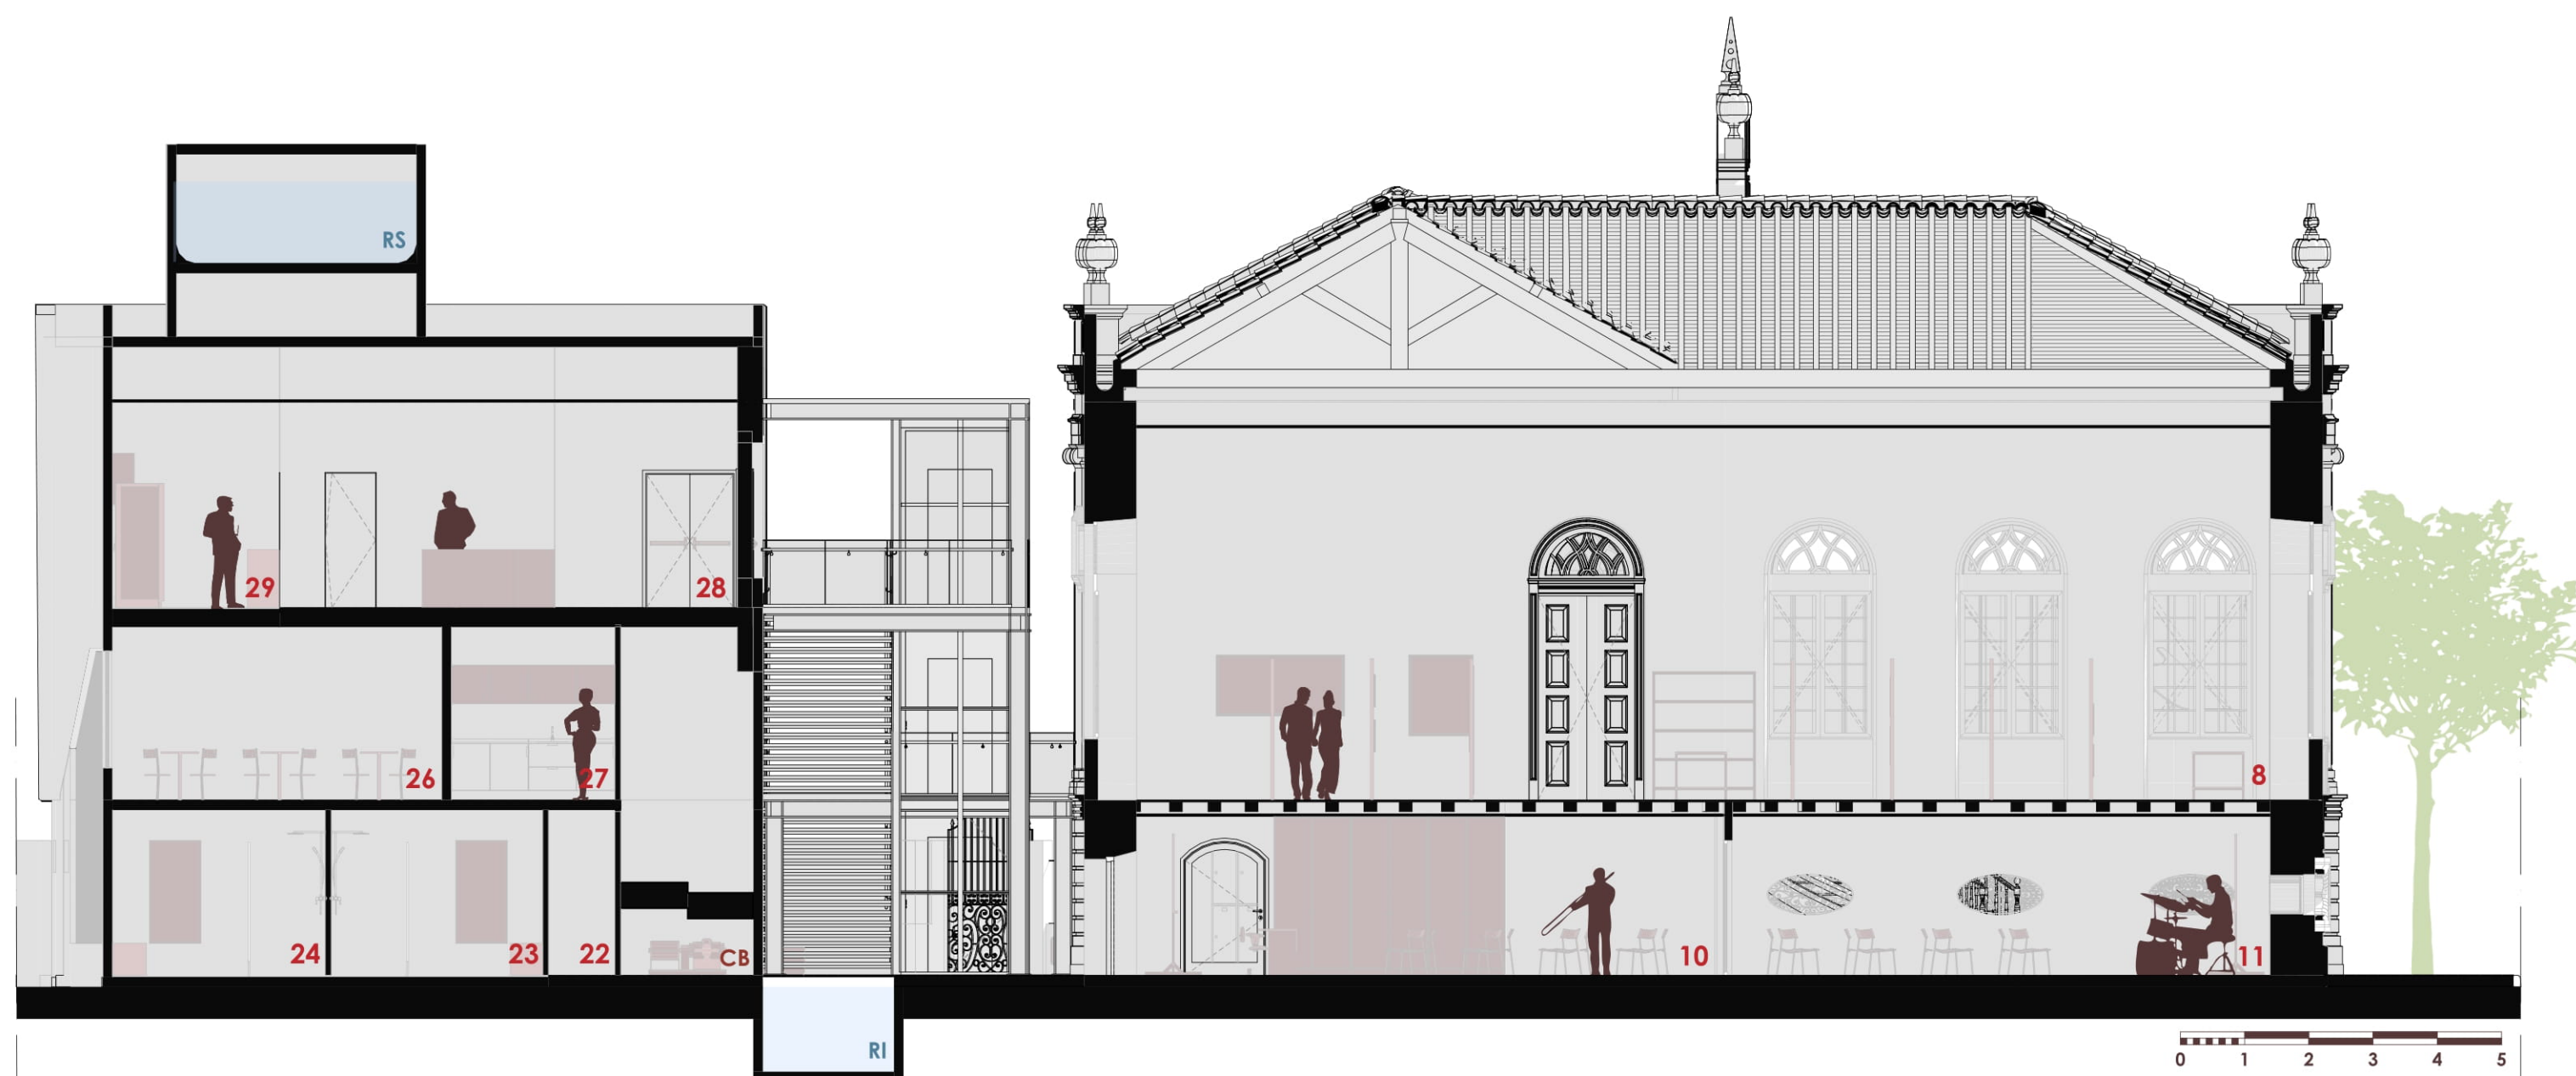
CORTE EE  
1:100

8. MUSEU  
10. SALA DE SOPRO  
11. SALA DE PERCUSÃO  
22. DML  
23. VESTIÁRIO DE FUNCIONÁRIOS FEM.  
24. VESTIÁRIO DE FUNCIONÁRIO MASC.  
26. COPA  
27. REFEITÓRIO  
28. FOYER  
29. LANCHONETE  
R1. RESERVATÓRIO INFERIOR  
RS. RESERVATÓRIO SUPERIOR

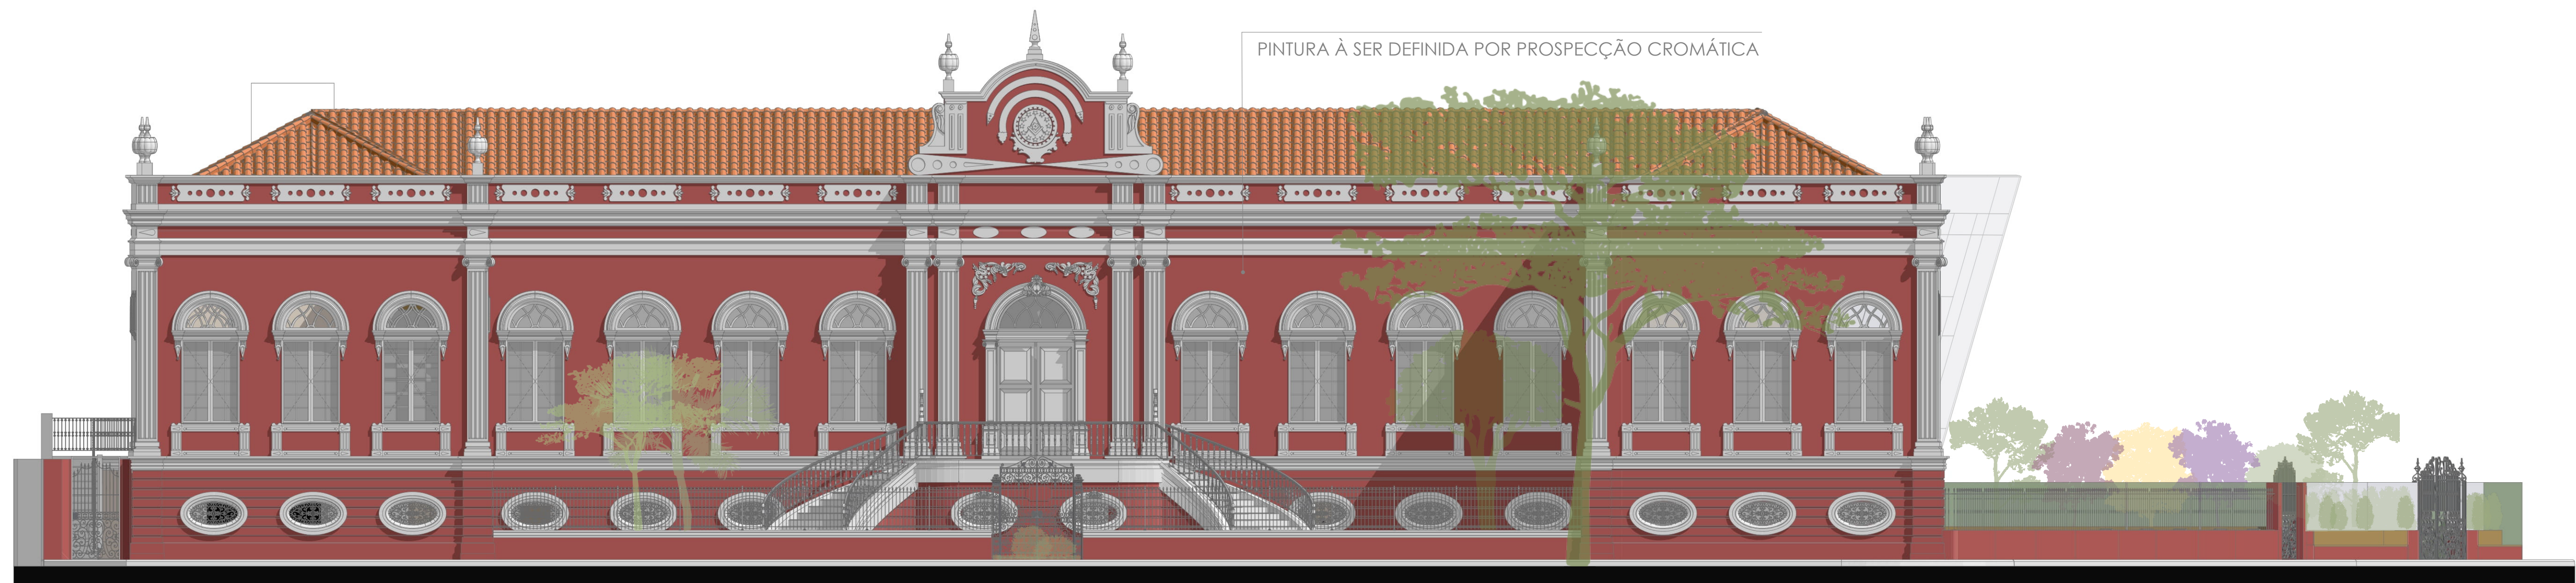
FACHADA NORTE  
1:100

PINTURA À SER DEFINIDA POR  
PROSPECÇÃO CROMÁTICA

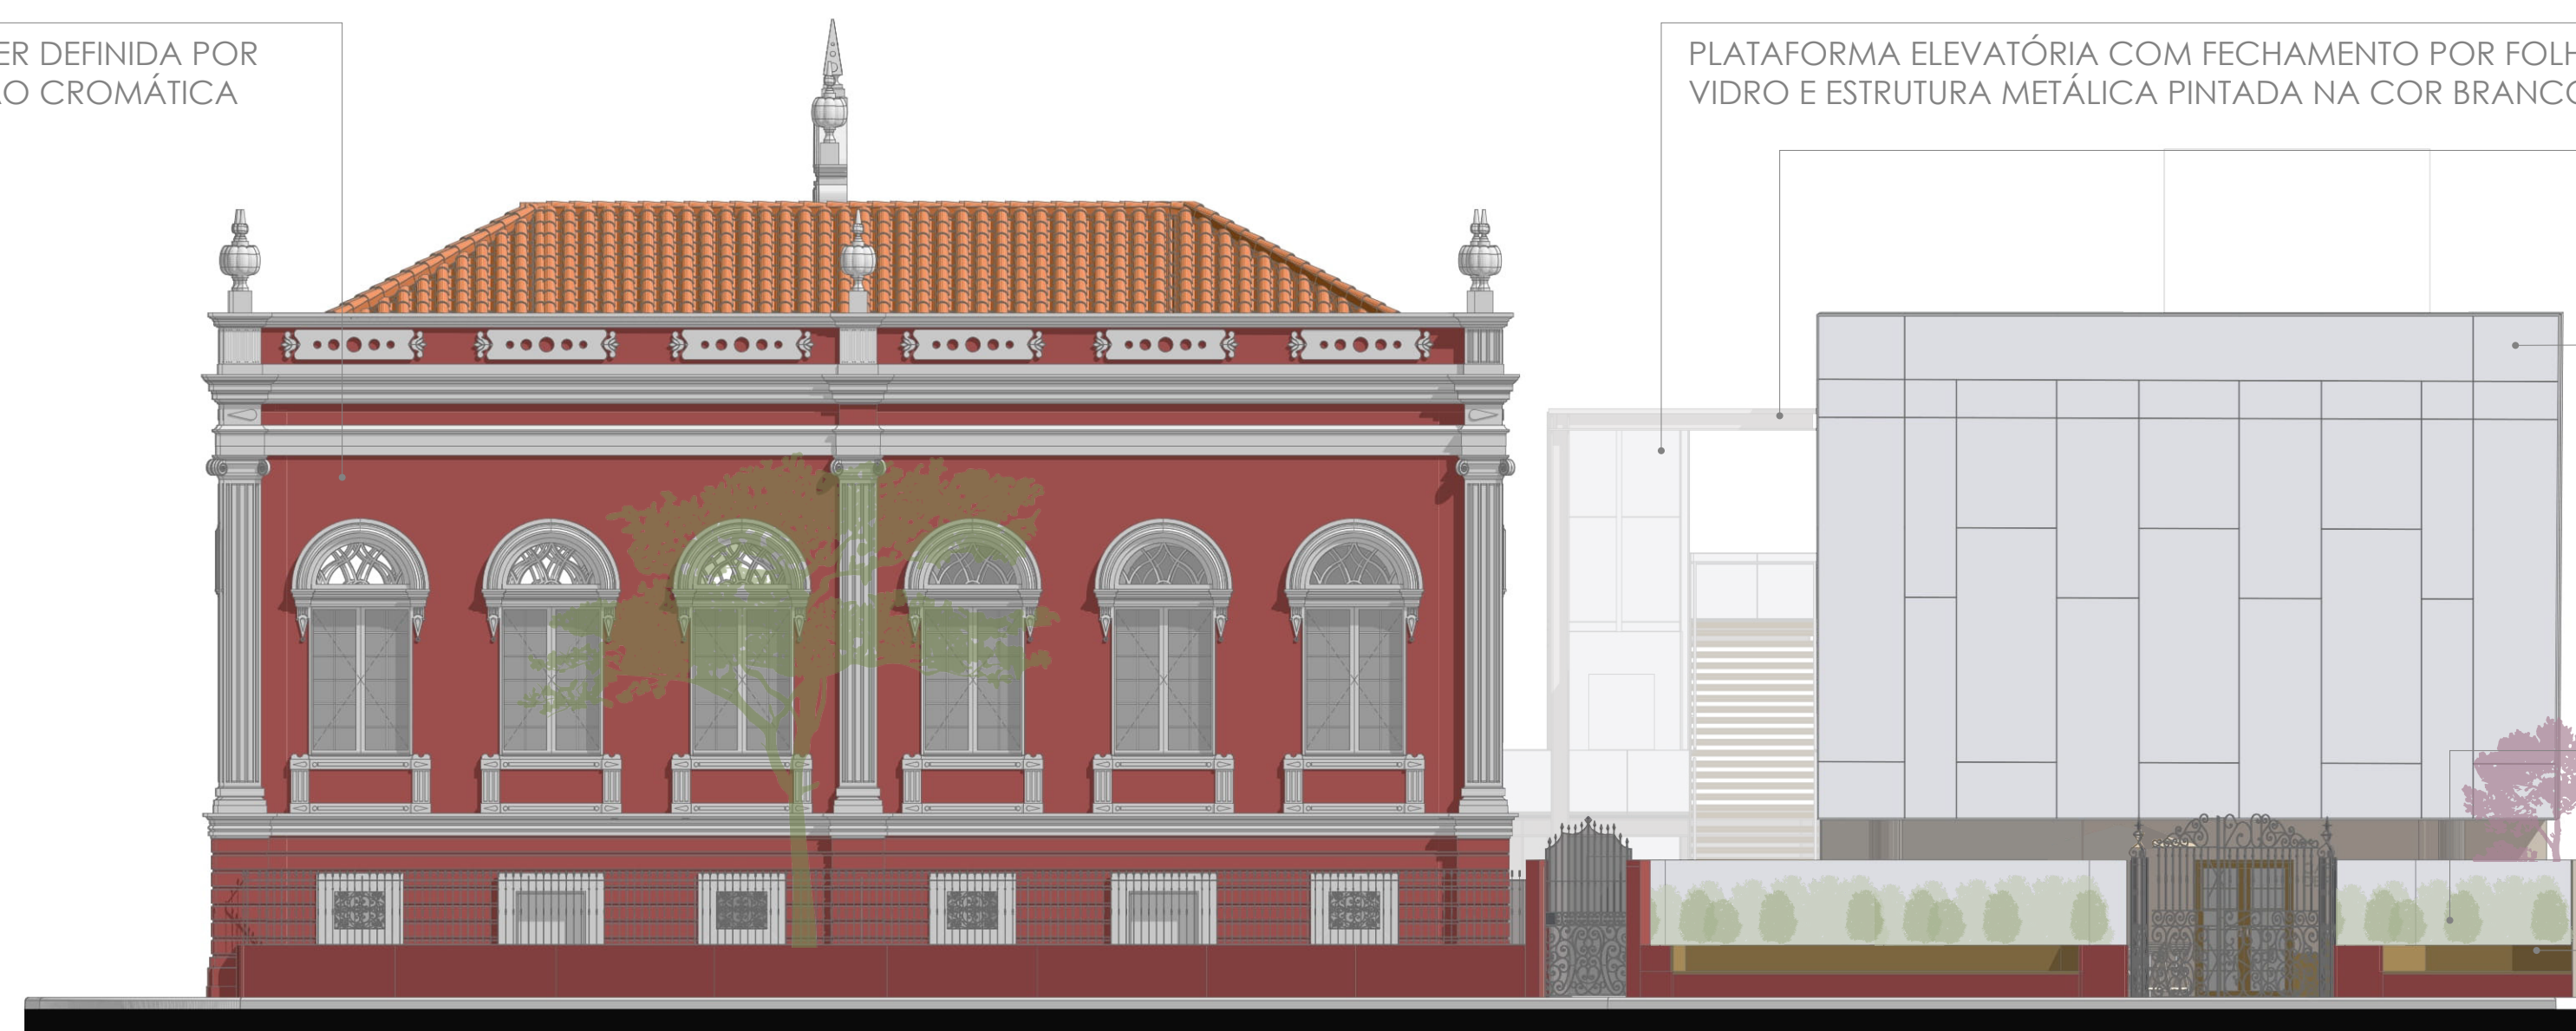
FACHADA OESTE  
1:100

PLATAFORMA ELEVATÓRIA COM FECHAMENTO POR FOLHAS DE  
VIDRO E ESTRUTURA METÁLICA PINTADA NA COR BRANCO
