UNIVERSIDADE FEDERAL DE PERNAMBUCO  
CENTRO DE ARTES E COMUNICAÇÃO  
PROGRAMA DE PÓS-GRADUAÇÃO EM DESENVOLVIMENTO URBANO

**EM BUSCA DA SEGURANÇA AMBIENTAL:  
UMA ANÁLISE DAS INTERVENÇÕES DO PAC-UAP NA ELIMINAÇÃO DE  
RISCOS E MELHORIA DA DRENAGEM URBANA EM ASSENTAMENTOS  
POPULARES DE CAMPINA GRANDE-PB.**

Dissertação apresentada ao Programa de Pós-graduação em Desenvolvimento Urbano da Universidade Federal de Pernambuco, como requisito parcial à obtenção do título de Mestre em Desenvolvimento Urbano.

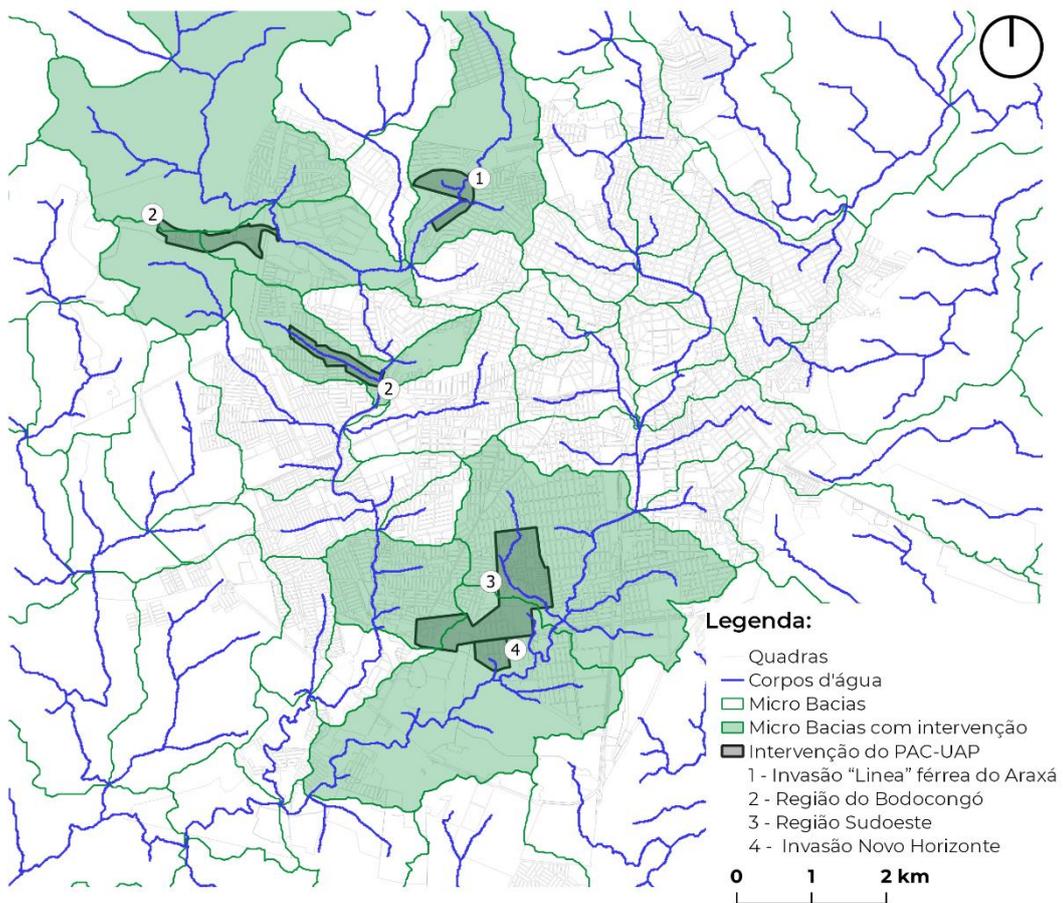
Figura 4 - Cartograma de localização das intervenções, micro bacias e corpos d'água

As áreas de intervenção compartilham a presença de corpos d'água, salvo a região do assentamento São Januário, parte integrante da Urbanização da Região do Bodocongó (Figura 4). A outra área dessa intervenção situa-se no centro de uma microbacia, atravessada por um curso d'água. A urbanização Invasão da "Línea" Férrea do Araxá ocorreu ao sudoeste de uma microbacia, com um corpo d'água percorrendo grande parte da área. Na Região Sudoeste, a intervenção ocorre na confluência de três sub-bacias, com um curso d'água predominante no Nordeste. Já no Novo Horizonte, a intervenção se limita à extremidade nordeste de uma microbacia, envolvendo um pequeno trecho de curso d'água ao sul.

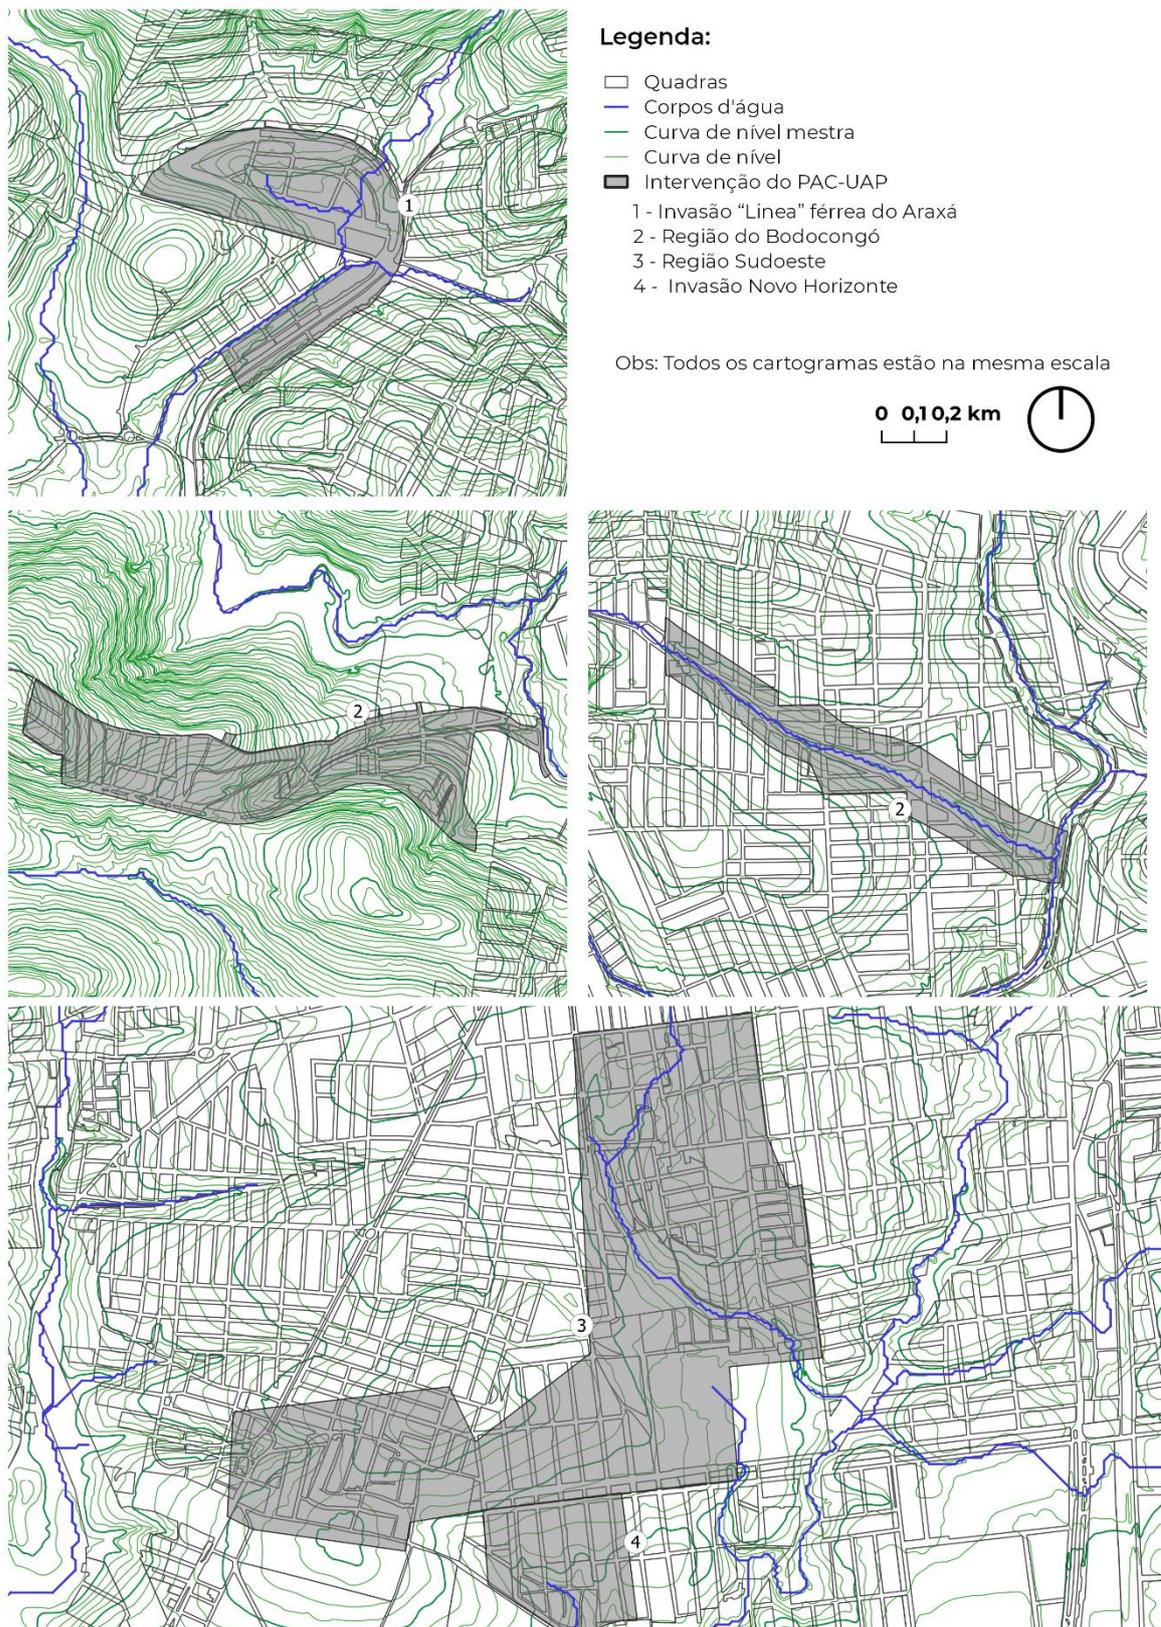
Figura 6 - Cartogramas de curvas de nível e corpos d'água das áreas de intervenção do PAC-UAP

Existem ainda outras questões urbanas e ambientais que impactam na existência de riscos e na drenagem urbana como a topografia, o desenho das quadras e a existência de espaços verdes, impermeáveis e de vegetação. Esses aspectos foram analisados especificamente nas áreas que receberam as obras do PAC-UAP na cidade a partir de dados como os apresentados na Figura 6 e imagens de satélite das áreas.

A área de urbanização da Invasão da "Línea" Férrea do Araxá apresenta um relevo mais plano e baixo em seu trecho central e ao sul, locais onde há acúmulo de água e onde foram realizadas obras de canalização. No geral, as quadras nesta região acompanham as curvas de nível, o que contribui para uma menor velocidade de escoamento, evitando enxurradas.

Já na Região de Bodocongó, as quadras ao redor do canal da Ramadinha e em São Januário apresentam configurações perpendiculares às curvas de nível, acelerando o

É importante lembrar a relação entre essas questões. Os sistemas de drenagem, se forem mal projetados ou estiverem em falta, não conseguem escoar de forma adequada toda a água pluvial, o que pode gerar alagamentos nas vias e invasão de água nas residências. Já as ruas sem pavimentação planejada podem sofrer ações de erosão em eventos de chuva, levando sedimentos para os sistemas de drenagem e entupindo-os e também causando as ocorrências dos riscos. Se estas tiverem compactadas, também podem ter menos capacidade de infiltração. Já as ocorrências em vias com pavimentação e/ou com elementos de drenagem destacam a ineficiência dos sistemas de drenagem disponíveis, que não são capazes de lidar adequadamente com o volume de água pluvial durante eventos de chuva. Cabe ainda ressaltar, como já descrito no capítulo anterior, que o relevo pouco acidentado do entorno do canal da Ramadinha auxilia na retenção de água nas ruas (Figura 6).

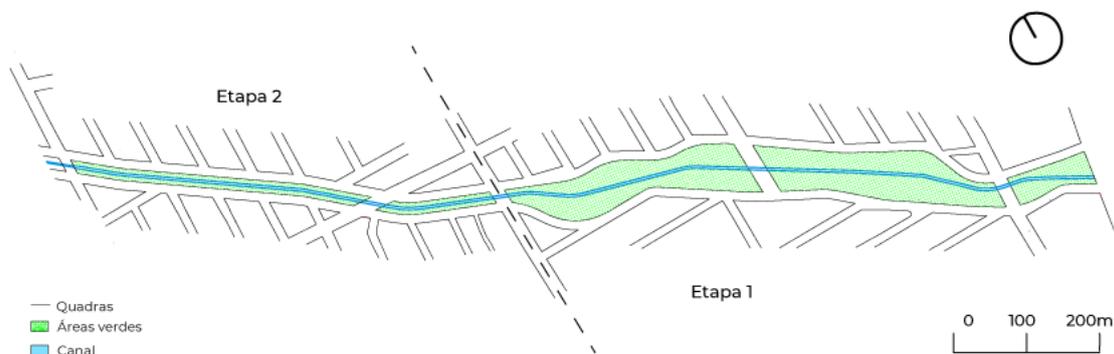
Figura 8 – Desenho geral da área da área de intervenção do PAC-UAP no entorno do Canal da Ramadinha

Antes de iniciar as análises do antes e depois dos projetos do PAC-UAP na área, é importante destacar alguns pontos importantes. Como já mencionado, essa urbanização abrangeu duas áreas distintas: o entorno do canal da Ramadinha e São Januário. Nos projetos, a urbanização de São Januário foi dividida em duas áreas separadas, denominadas áreas urbanísticas 1 e 2. A área do entorno do canal da Ramadinha foi dividida em duas etapas de execução (Figuras 8 e 9). A etapa 1 ocorreu entre 2007 e 2012, e a segunda etapa foi iniciada em 2017 e não foi finalizada (Santos 2021).

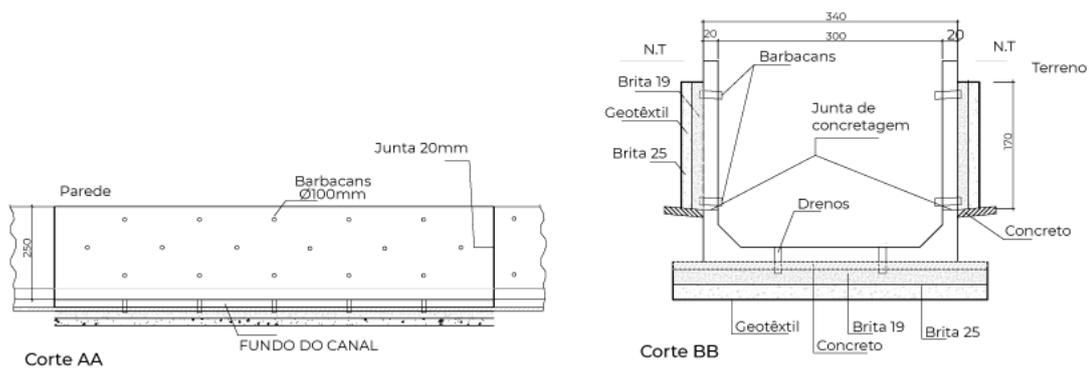
Figura 12 – Cortes esquemáticos do canal da Ramadinha

Especificamente em relação à macrodrenagem, a urbanização da Região de Bodocongó focou principalmente na canalização do riacho que atravessava os bairros de Malvinas e Bodocongó. Conforme identificado nos projetos, esse canal, conhecido como canal da Ramadinha, foi projetado com seção retangular, medindo aproximadamente 1366 metros lineares de comprimento, com 3 metros de largura e 2,5 metros de profundidade, construído em concreto armado e com geotêxtil nos encontros do canal com o terreno. Além disso, possui passarelas para a passagem de pedestres ao longo de sua extensão (Figura 12).

Entretanto, surgiram problemas com a obra do canal devido à falta de consideração da topografia no projeto, além do fato de que o corpo d'água também recebia esgoto de áreas próximas. Isso exigiu projetos adicionais e estendeu o prazo de execução (Oliveira, 2019).

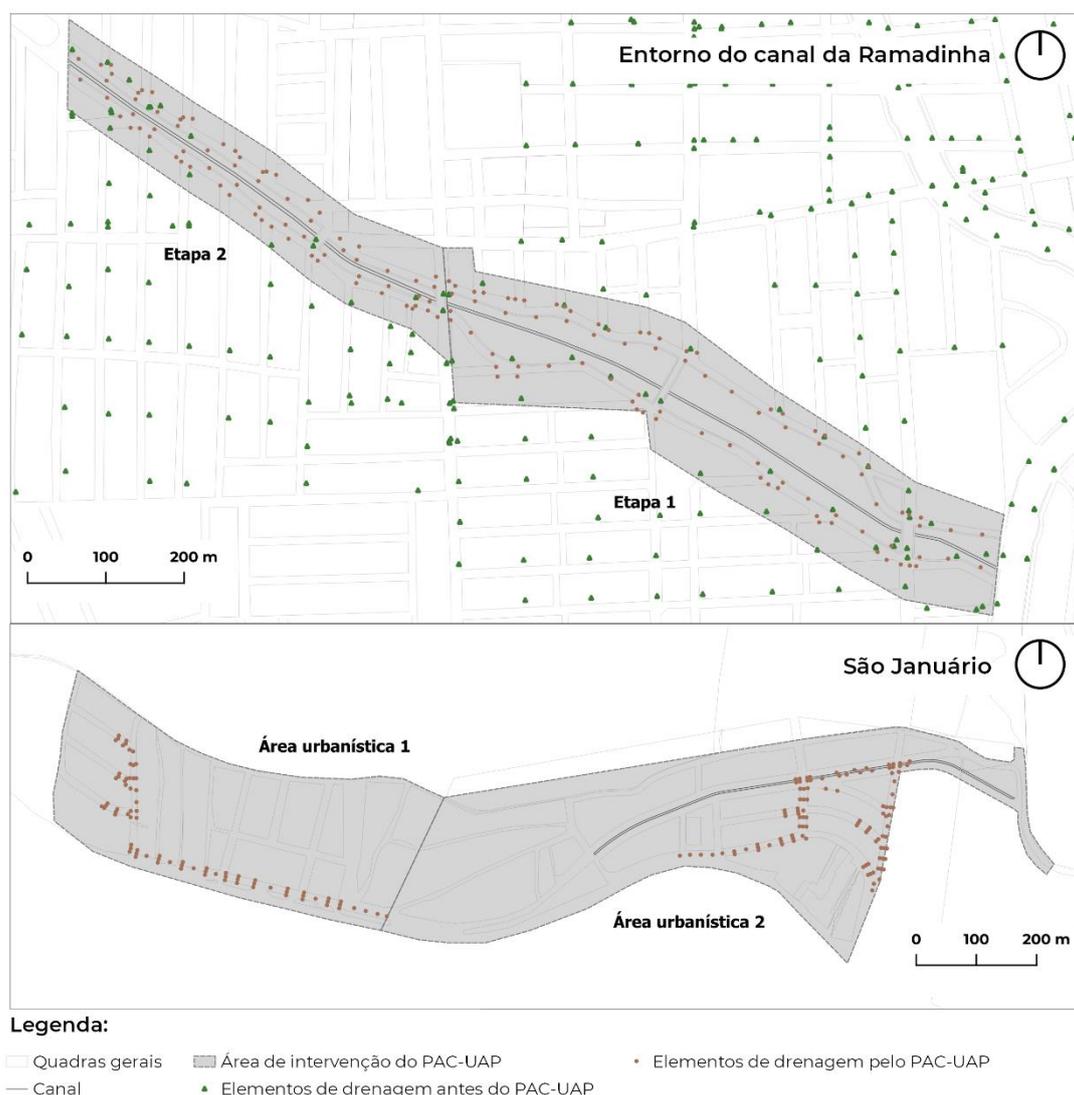
Figura 13 – Cartograma de rede de drenagem antes e depois do PAC-UAP da urbanização da Região de Bodocongó

Ainda em relação a essa área, é preocupante que seu entorno noroeste não apresentava, nos dados disponíveis de antes da urbanização, nenhum elemento de microdrenagem e que não foi considerada a instalação desses elementos durante a intervenção. É especialmente importante levar isso em conta, pois se trata de uma área mais elevada cujas vias direcionam a água para o canal. A implementação de estruturas de drenagem nesta região ajudaria a conter a água, evitando a sobrecarga do canal e enxurradas.

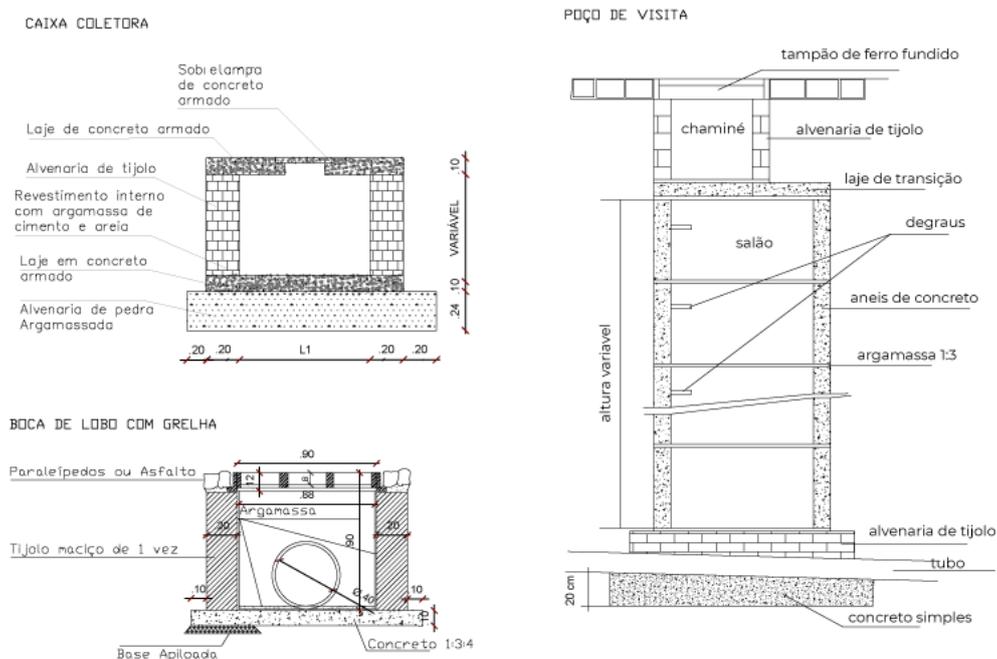
Figura 14 – Cortes esquemáticos dos elementos de drenagem propostos na intervenção

As caixas coletoras foram projetadas com fundo e tampa em concreto armado e paredes laterais de alvenaria de tijolo, com altura e largura variáveis. As bocas de lobo dos projetos possuem tampa de grelha, paredes de alvenaria e fundo em concreto armado, com dimensões internas de 30x90x90 cm. Quanto aos poços de visita, também conhecidos como bueiros, os projetos indicaram que estes foram projetados com 80 cm de diâmetro na tampa e altura total variável, sendo igualmente feitos de concreto armado e alvenaria (Figura 14).

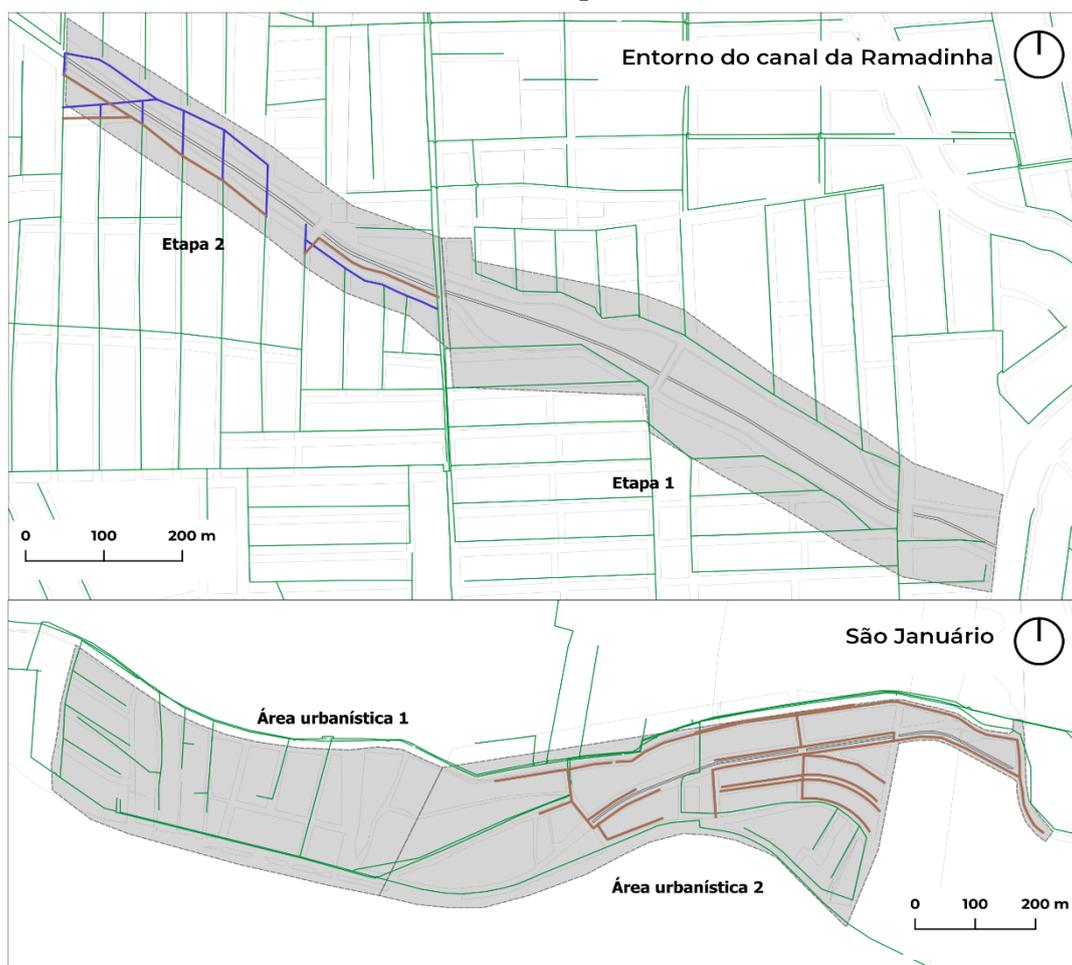
Figura 15 – Cartograma de rede de água antes e depois do PAC-UAP da urbanização da Região de Bodocongó

Em relação à rede de água, de acordo com os dados dos projetos, as ruas laterais ao canal da Ramadinha já possuíam essa infraestrutura, por isso apenas as redes paralelas ao canal foram remanejadas para se adequar ao novo traçado das ruas. É importante destacar que, antes da intervenção, a área já possuía uma cobertura significativa de rede de água, totalizando aproximadamente 3.673,2 metros lineares de infraestrutura instalada. No entanto, para otimizar a distribuição e garantir a adequação ao novo traçado urbano, foi necessário expandir essa infraestrutura. Essa expansão foi realizada através do remanejamento das redes existentes, resultando na adição de mais 607,3 metros lineares de tubulação. Essa modificação não apenas melhorou a distribuição da rede de água, mas também garantiu que a nova configuração urbana fosse plenamente atendida (Figura 15).

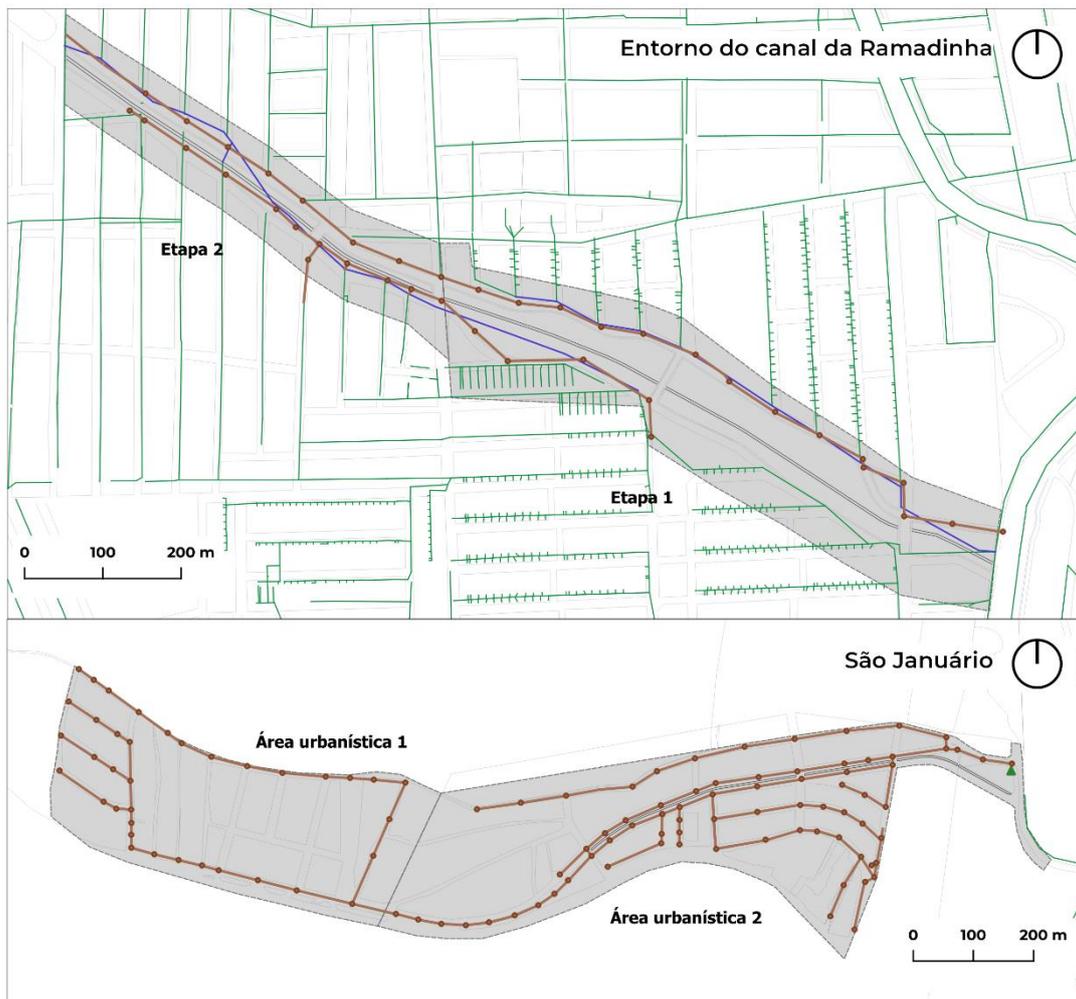
Figura 16 – Cartograma de rede de esgoto antes e depois do PAC-UAP da urbanização da Região de Bodocongó

e transporte de maiores volumes de esgoto. Isso é crucial para garantir a capacidade adequada de escoamento e evitar problemas de obstrução ou insuficiência no sistema de esgotamento sanitário em áreas densamente povoadas ou próximas ao canal. Toda a rede de esgotamento sanitário proposta também contou com a instalação de poços de visita ao longo de sua extensão. Porém, esses se diferem dos poços de visita usados na drenagem pluvial devido aos requisitos específicos de cada sistema.

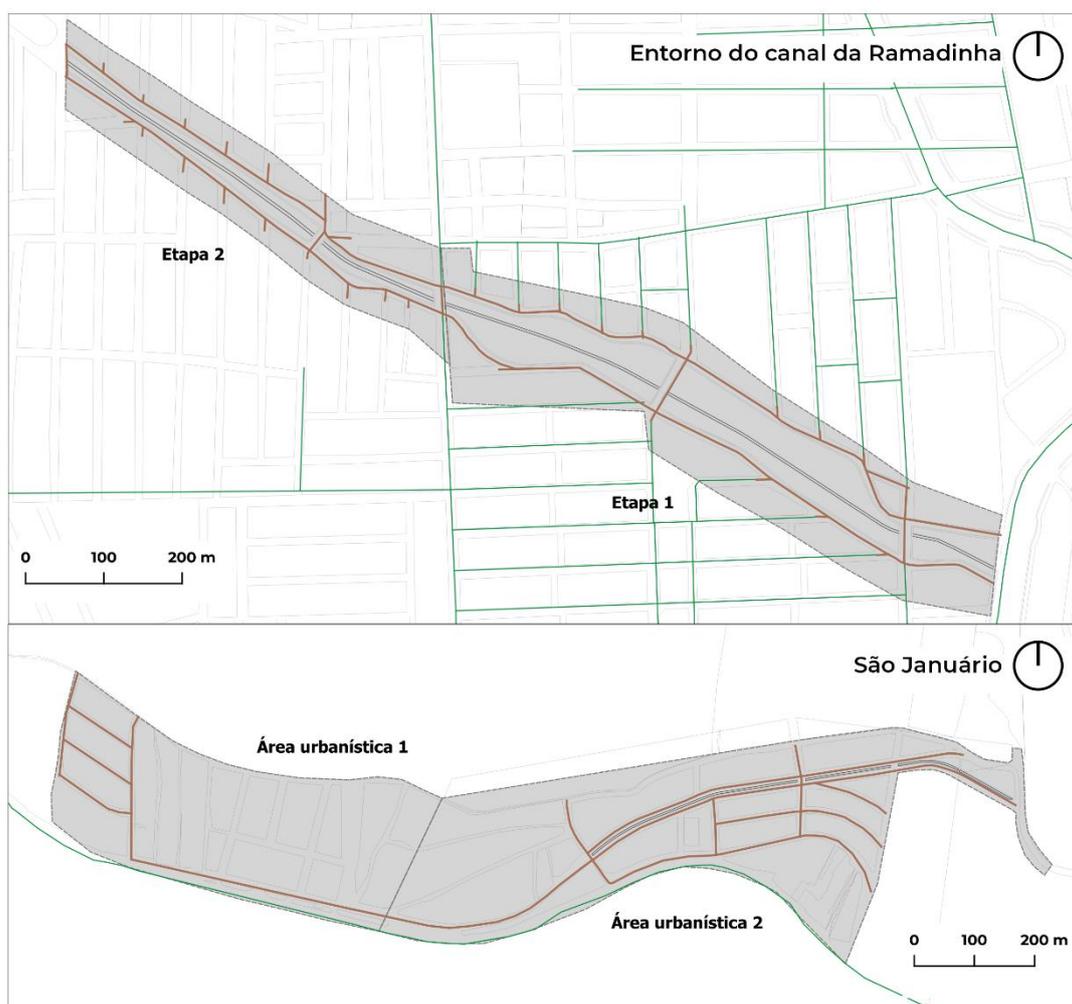
Figura 17 – Cartograma de pavimentação antes e depois do PAC-UAP da urbanização da Região de Bodocongó

No que diz respeito à pavimentação, a área do canal da Ramadinha teve projeto para as duas vias paralelas ao canal e a pequenos trechos de vias próximas que foram modificadas pelo novo desenho do entorno do canal da Ramadinha, totalizando cerca de 3573,9 metros lineares de pavimento novo no projeto, antes da intervenção a área contava com aproximadamente 1086,2 metros de pavimentação (Figura 17).

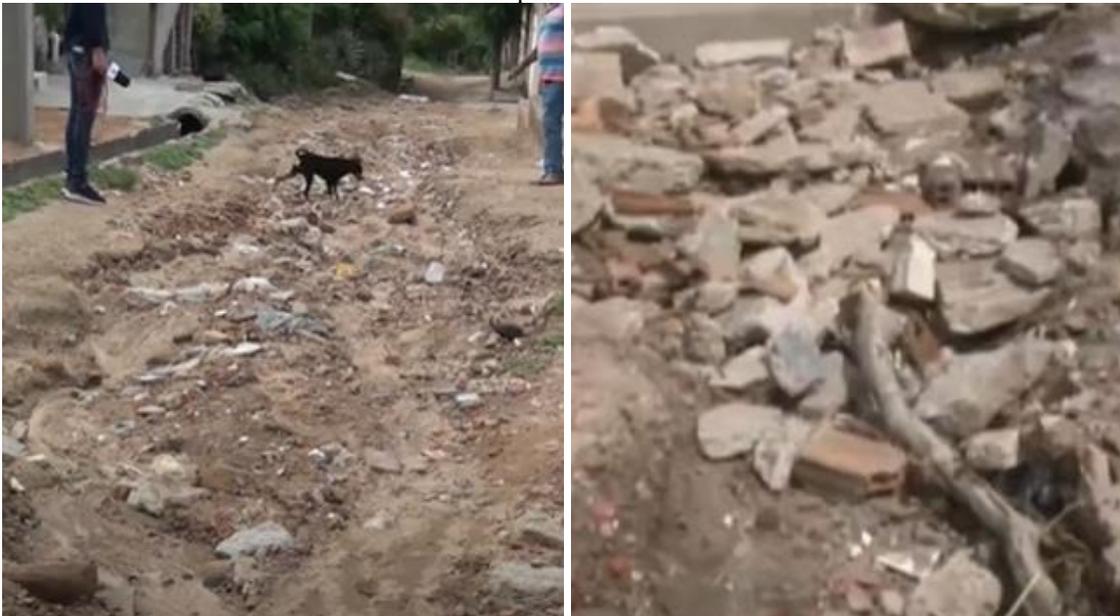
Figuras 19 e 20 – Ruas sem pavimentação em São Januário e próximo ao Canal da Ramadinha, respectivamente

YouTube em 2022, apresenta relatos sobre a falta de pavimentação em ruas do bairro São Januário (Figura 19). Segundo a reportagem, a situação se agrava durante os períodos de chuva, resultando em ruas intransitáveis, esburacadas e com intensa movimentação de terra, uma demanda já formalizada por meio de ofício enviado pela SAB aos gestores públicos. De forma semelhante, uma reportagem da TV Arapuan, divulgada no canal da ONG Nossa Ramadinha Melhor em 2021, reforça o apelo por pavimentação em três ruas no entorno do Canal da Ramadinha: Mário Rodrigues Coura, Professor Antônio Oliveira e Viturino da Silva, ambas também ficam com problemas de mobilidade e acessibilidade em dias de chuva (Figura 20).

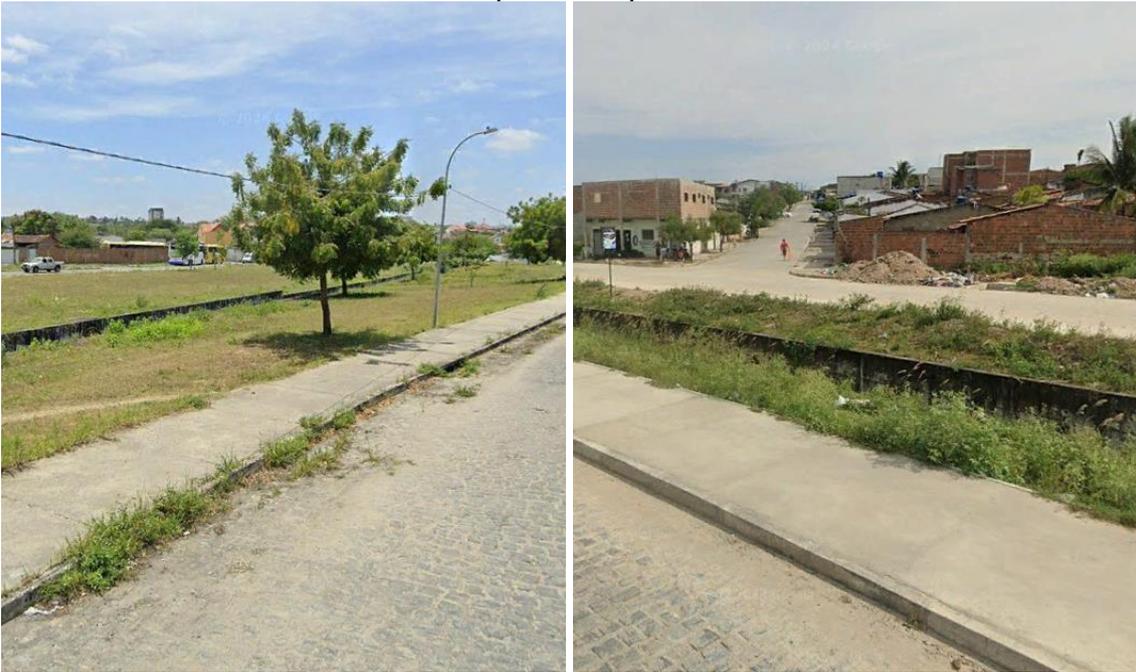
Figuras 21 e 22 – Captura de tela das vistas panorâmicas de calçadas do entorno do canal da Ramadinha em suas etapas 1 e 2 respectivamente

Não há projetos indicando a construção de calçadas para essa urbanização. Entretanto, com base em vistas panorâmicas de 360° disponíveis no Google Earth (2024), é possível verificar que calçadas foram construídas a partir dessa urbanização nas quadras próximas ao canal da Ramadinha, assim como no entorno do canal e das quadras que receberam as unidades habitacionais em São Januário (Figuras 21 a 24).

Januário. No entorno do canal da Ramadinha os espaços para essas áreas foram apenas delimitados, sem receber qualquer tratamento paisagístico (Figuras 21 e 22).

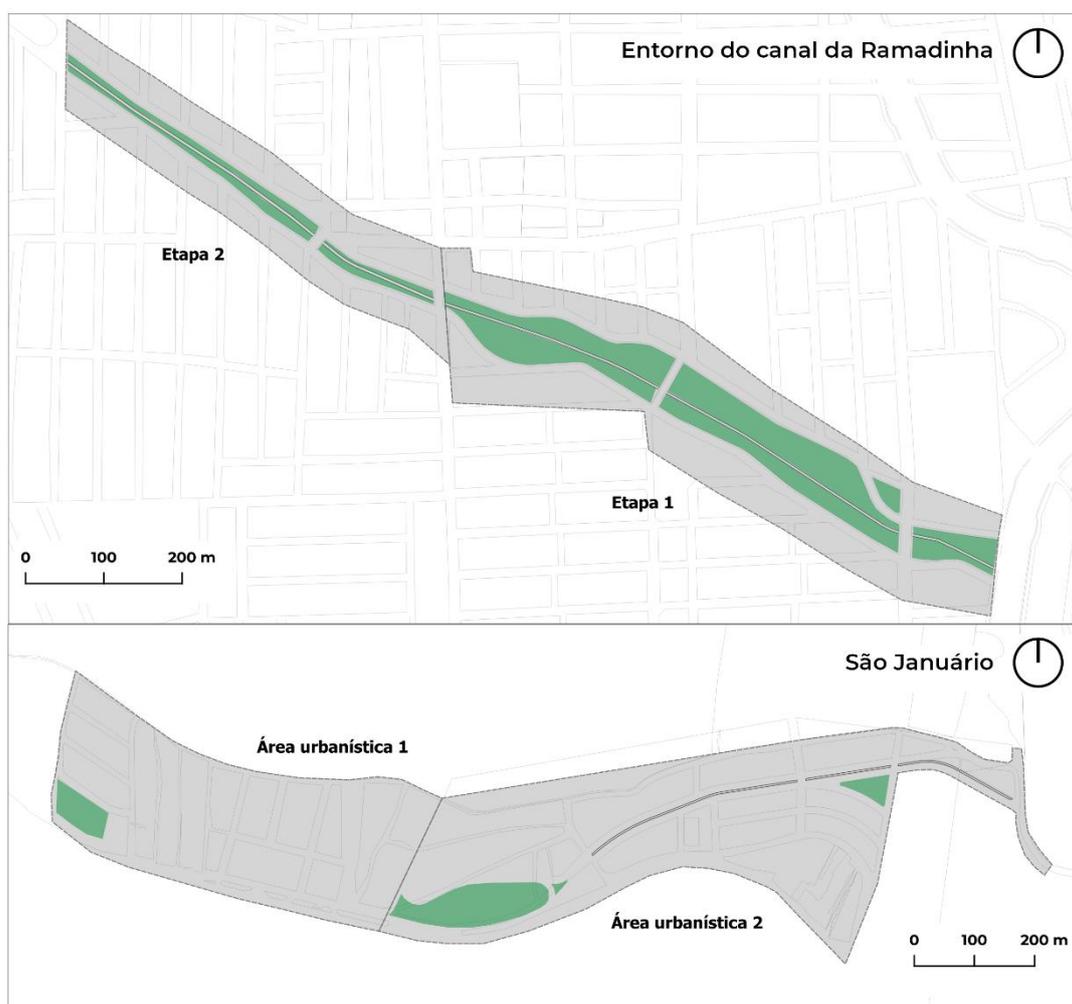
Figura 25 – Cartograma de área verdes propostas pelo PAC-UAP na urbanização da Região de Bodocongó

Em relação às áreas verdes públicas, nenhuma das áreas de intervenção possuía tais espaços antes da intervenção. O projeto do PAC-UAP previa a criação de grandes canteiros verdes ao longo de todo o entorno do canal da Ramadinha, totalizando 43.876,5 m<sup>2</sup> de áreas verdes públicas, além de três grandes áreas e uma menor em São Januário, somando 20.696 m<sup>2</sup> (Figura 25).

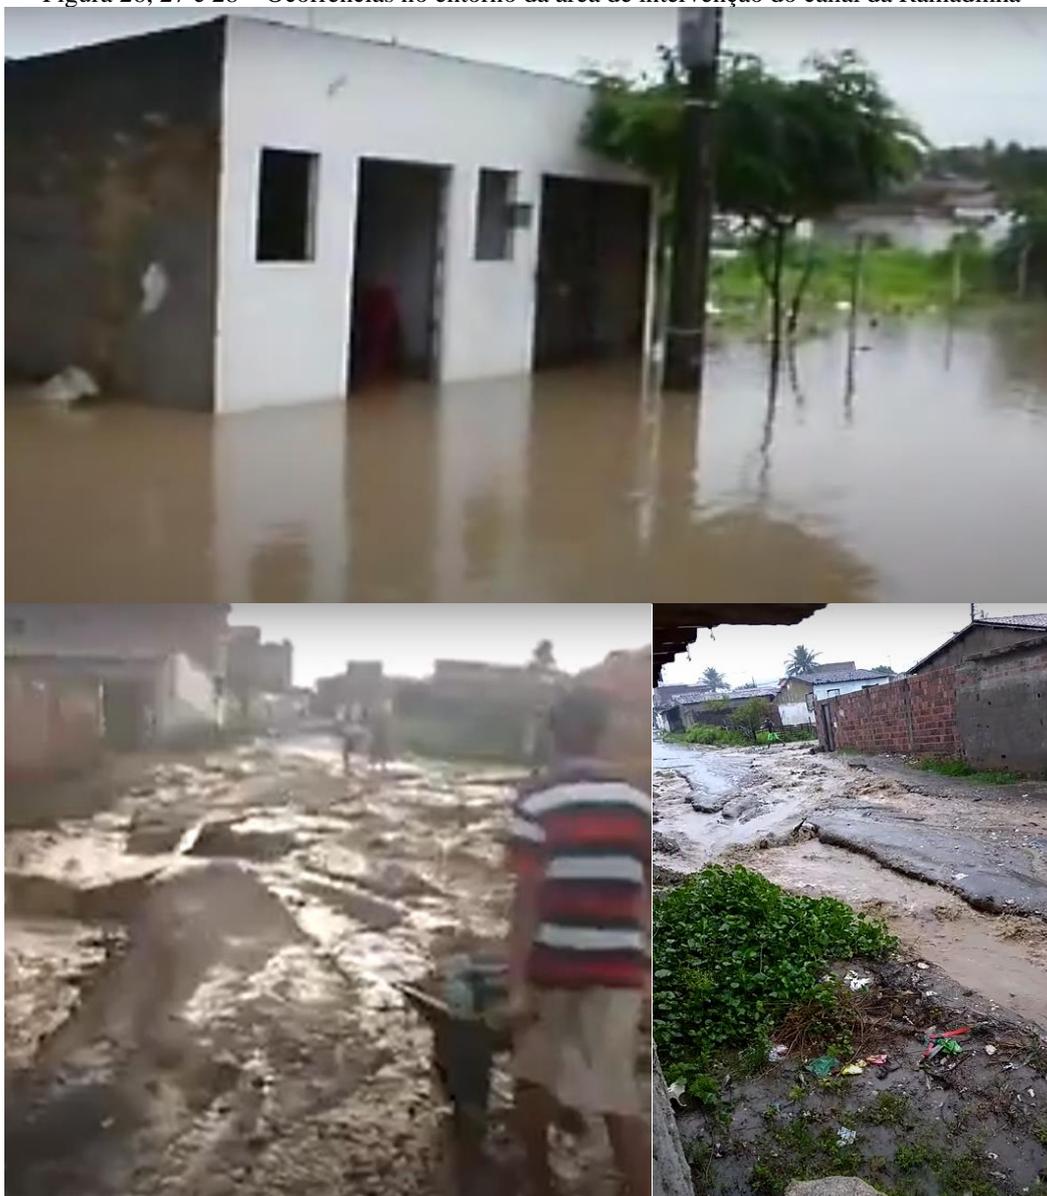
Figura 26, 27 e 28 – Ocorrências no entorno da área de intervenção do canal da Ramadinha

Apenas quatro vídeos encontrados no Youtube apresentam a identificação de eventos de alagamento em ruas do entorno imediato da área de intervenção do canal da Ramadinha (Figuras 26 a 28). Além disso, em duas notícias não foi possível identificar a localização exata dos eventos pois foram delimitadas apenas por bairro, porém trouxeram eventos nos Bairros Bodocongó e Malvinas, correspondentes aos da área do entorno do canal e por isso também foram considerados. São Januário foi citado apenas em uma

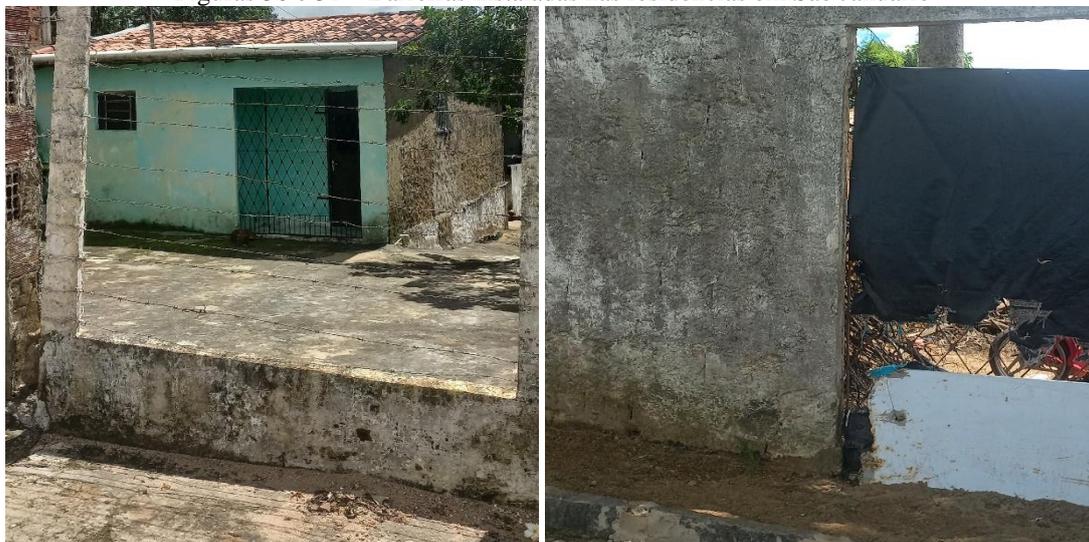
Figuras 30 e 31 – Barreiras instaladas nas residências em São Januário

Durante visitas realizadas em 2024 pela equipe de pesquisa do Observatório das Metrôpoles ao bairro São Januário, foram identificadas, por meio de registros fotográficos, residências com barreiras instaladas em suas frentes, construídas em alvenaria ou madeira (Figuras 30 e 31). Essas barreiras podem representar uma solução adotada pelos moradores para prevenir a entrada de água nas casas durante os eventos de chuva.
