**DINÂMICA DA PAISAGEM REFLETIDA EM MOVIMENTOS DE MASSA
NO BAIRRO DOS ESTADOS, CAMARAGIBE (PE): REFLEXÕES PARA O
ENSINO DA GEOGRAFIA FÍSICA**

Trabalho de Conclusão de Curso (TCC),
apresentado à Universidade Federal de Pernambuco
(UFPE), como parte dos requisitos para conclusão
do curso de graduação em Geografia (Licenciatura).

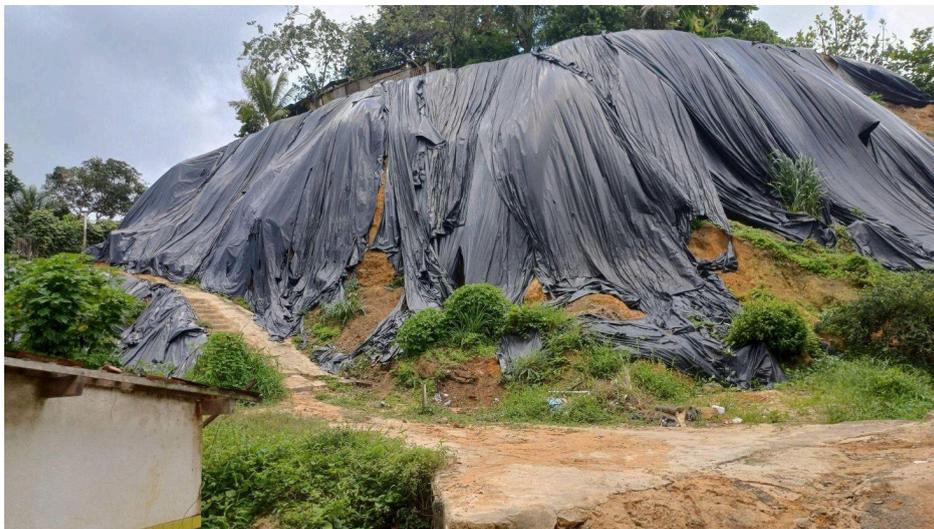
Figura 3 - Barreira com lonas plásticas localizada no Bairro dos Estados

A área de estudo escolhida, diz respeito ao Bairro dos Estados, mais especificamente aos arredores da Avenida Pernambuco, esta mesma que percorre o bairro inteiro de leste a oeste, sendo considerada a mais importante da localidade. A região em questão fica na porção meridional do município e próxima ao bairro central de Camaragibe, conhecido como Bairro Novo do Carmelo, o que provoca o fluxo intenso tanto de pessoas como de veículos entre os dois bairros. Ademais, o Bairro dos Estados abriga, principalmente, moradias de pequeno e médio porte (Figura 2), além de pequenos comércios locais. Historicamente, a região possui numerosos episódios de movimentos de massa, por isso, ao longo do bairro pode-se perceber algumas estruturas voltadas à estabilização de encostas, como por exemplo, lonas plásticas (Figura 3).

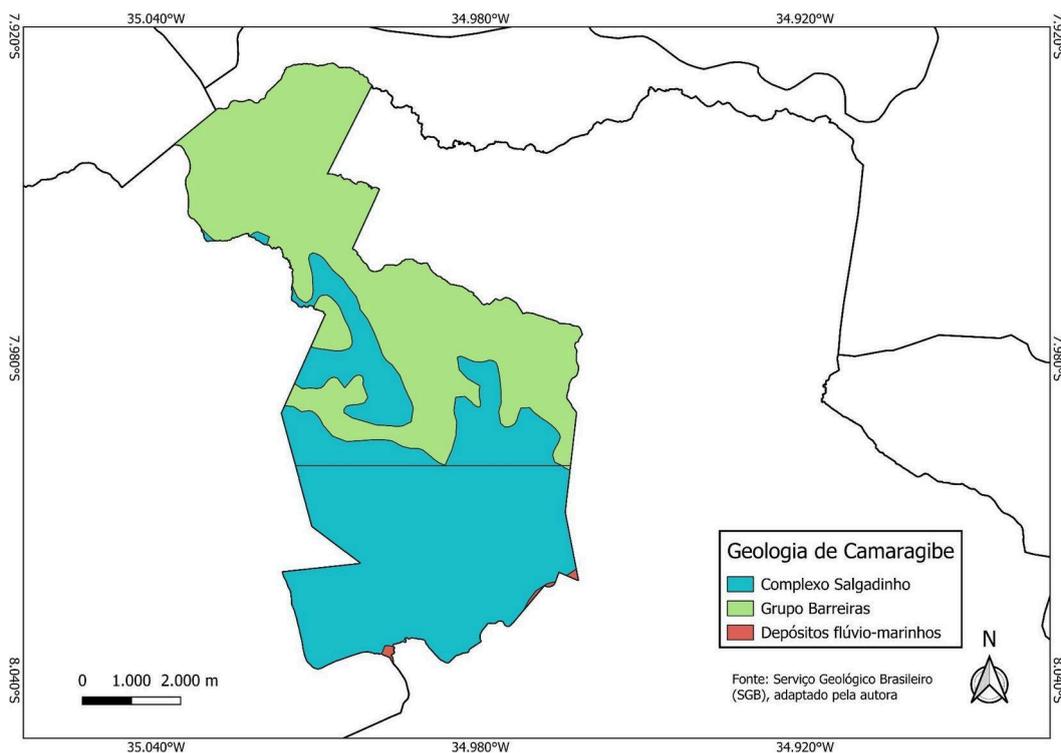
Figura 4: Mapa das unidades geológicas do município de Camaragibe.

De acordo com o banco de dados do Serviço Geológico Brasileiro (SGB), o Município de Camaragibe é composto por três unidades geológicas (Figura 4), sendo elas: 1) Formação Barreiras; 2) Complexo Salgadinho; e 3) Depósitos flúvio-marinhos.

Em relação ao Bairro dos Estados, a Figura 4 demonstra que a área possui duas das unidades geológicas já mencionadas, são elas: Complexo Salgadinho e Depósitos

Flúvio-Marinhas. O primeiro, representando a maior porção, enquanto o segundo pode ser percebido apenas na zona leste do bairro, principalmente na localidade referente a empresa Ciclo Ambiental, esta que antes correspondia a uma área de retirada de areia para uso em construções civis e atualmente serve para despejo de entulhos (Figura 5).

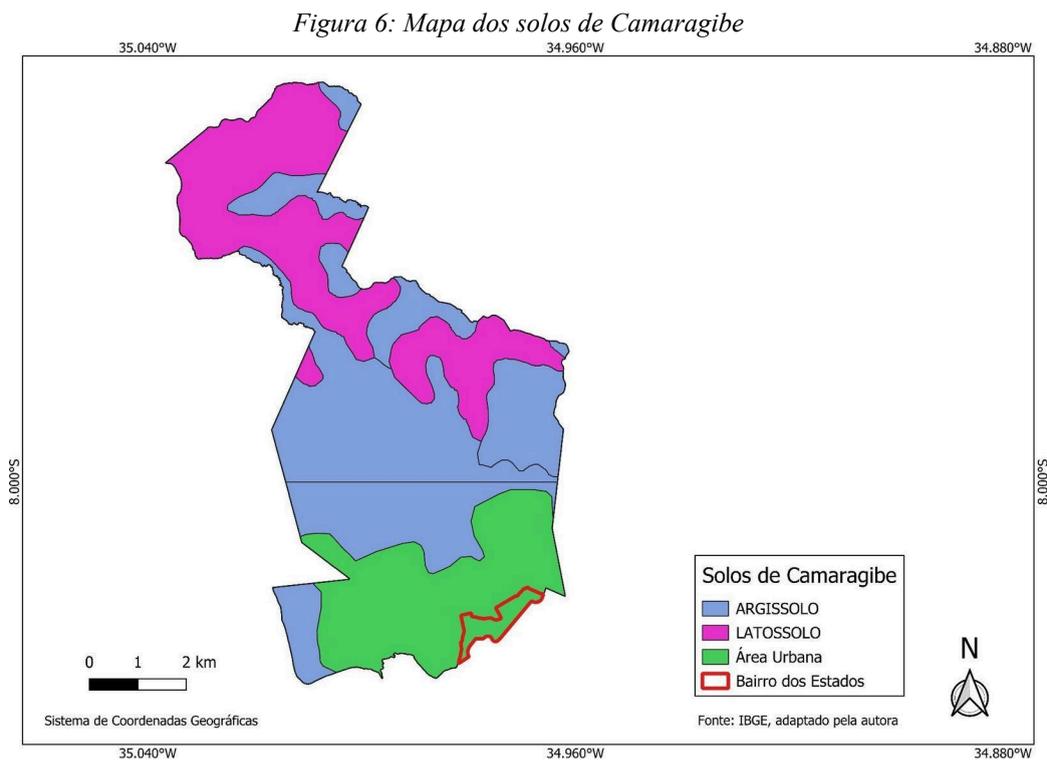
A partir de dados do IBGE, é possível determinar que a pedologia do Município de Camaragibe é composta por duas ordens de solos (Figura 6), são elas: 1) Argissolos: solos que passam por processos de acumulação de argila. “Grupamento de solos com horizonte B textural, com argila de atividade baixa, ou atividade alta desde que conjugada com saturação por bases baixas ou caráter alumínico” (IBGE, 2023); 2) Latossolo: possui “material altamente alterado (tijolo); conotativo de elevado conteúdo de sesquióxidos. Grupamento de solos com horizonte B latossólico” (IBGE, 2023).

Na Figura 6 nota-se também que o Bairro dos Estados está inserido em uma Área Urbana, ou seja, isso significa que os solos da região sofrem “um conjunto de [...] modificações nas suas propriedades” (Pedron *et al.*, 2010) e, por conta disso, a identificação de uma ordem pedológica de maneira homogênea torna-se difícil de ser apresentada no mapa acima. Mesmo assim, em alguns locais do Bairro dos Estados pode-se observar solos com características típicas das seguintes subordens: Latossolo Vermelho-amarelo e Latossolo Amarelo (Figura 7).

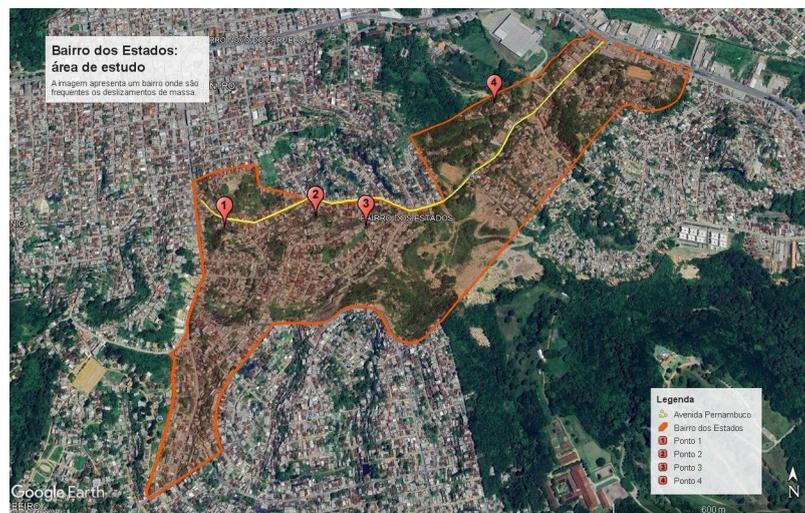
Figura 9: Pontos de análise no Bairro dos Estados

Durante os períodos de chuvas, que acontecem na região, principalmente durante os meses de fevereiro a abril (verão/outono), os pontos verificados tornam-se mais sensíveis a movimentos de massa, por conta do aumento da quantidade de água que desce por encostas. Para uma realizar uma análise mais específica dos movimentos de massa no Bairro dos Estados, foram escolhidos quatro pontos ao longo das proximidades da Avenida Pernambuco (Figura 9).

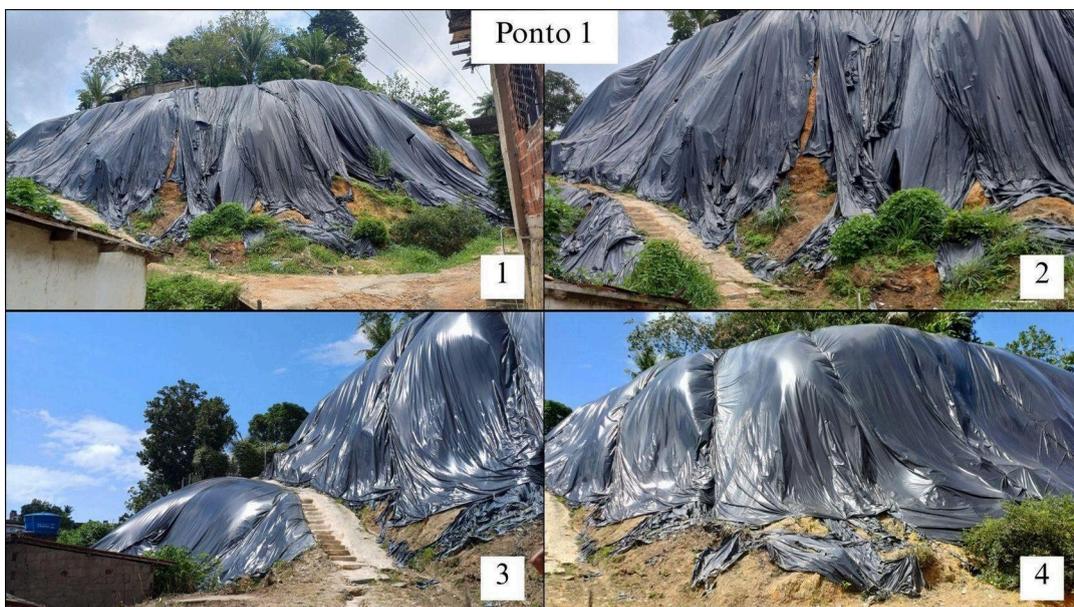
Figura 11: Ponto 1

Está localizado na porção Leste do Bairro dos Estados, mais especificamente próximo ao início da Avenida Pernambuco. Neste ponto existem duas encostas consecutivas, ou seja, logo após o término de uma, tem início a seguinte. Tratando a encosta mais alta como Encosta A, é possível afirmar que ela está posicionada entre 38 e 48 metros de altitude, com uma amplitude de 10 metros.

Assim como todos os pontos analisados, a classificação da encosta foi definida a partir de observações *in loco* e análises através do software *Google Earth Pro*. Sobre o ponto em questão pode-se aferir que a forma das duas encostas possui característica, majoritariamente, convexa (Figura 10) com moradias localizadas tanto no limite superior, quanto nas proximidades do limite inferior. É possível identificar caminhos de passagem (Figura 11) nesta feição, que configura potencial fluxo hídrico para desencadear processo erosivo.

Os processos atuantes sobre a encosta são intensificados por conta da ausência de cobertura vegetal. Tal feição sofreu mais alterações durante os dois períodos de trabalho de campo, podendo ser vistas ao comparar as imagens 1 e 2 com as 3 e 4. As primeiras imagens apresentam vegetação visível no limite inferior da encosta, já nas fotografias posteriores é possível observar que grande parte da cobertura vegetal foi retirada, isso ocorreu, segundo os moradores locais, devido a instalação de uma lona plástica que foi fixada

pela Prefeitura Municipal. A fixação da lona foi necessária devido a pequenas movimentações de massa ocorridas, que estavam preocupando os moradores que ocupam o ambiente da base da encosta.

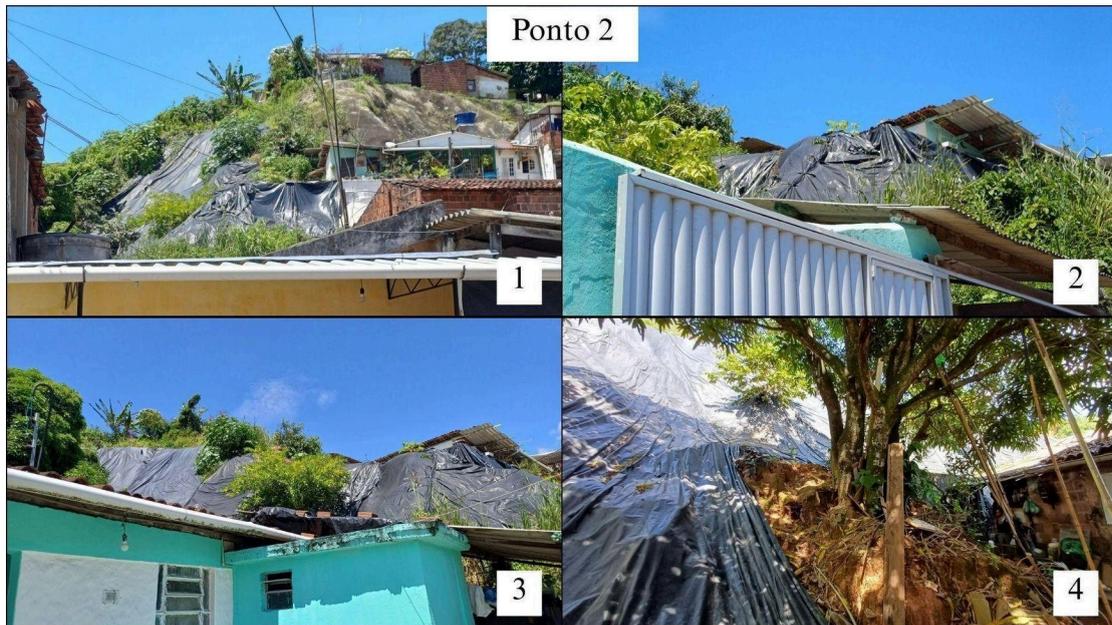
Figura 12: Ponto 2

Ademais, os residentes da área relatam que o revestimento plástico foi instalado há alguns meses e já apresenta sinais de desgaste, fato que tem intensificado a preocupação da comunidade local. Dentre os pontos analisados, este se destaca como um dos que apresentam maior grau de risco, uma vez que, conforme ilustrado na Imagem 4, a instabilidade da encosta já compromete uma das moradias situadas no limite inferior.

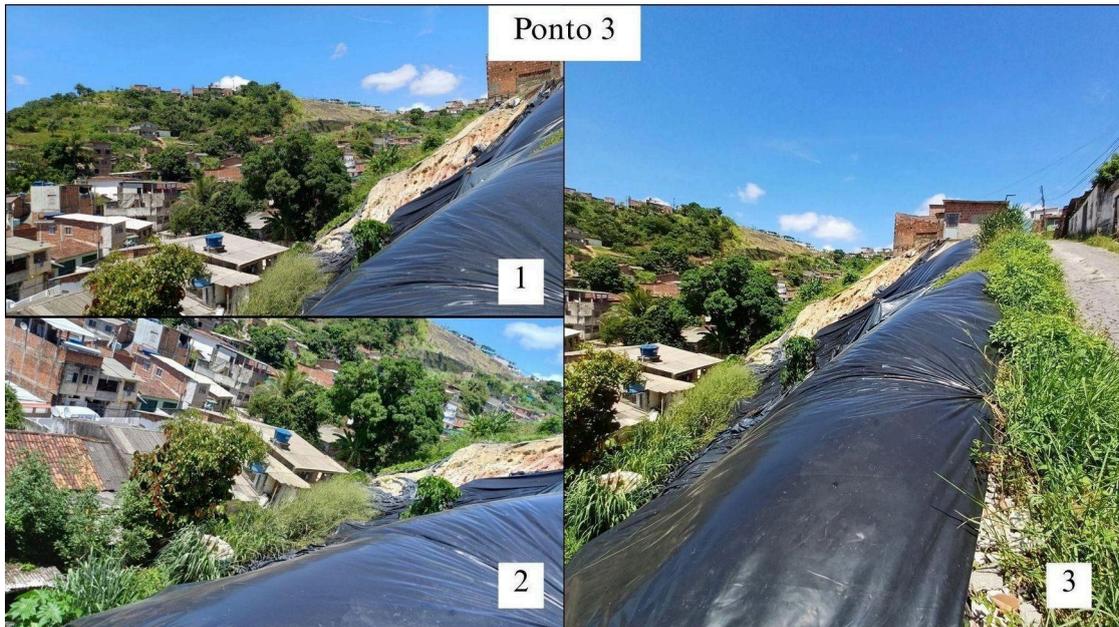
Figura 13: Ponto 3

Apesar do elevado número de movimentos de massa registrados no bairro, é possível identificar na Imagem 3 a continuidade da construção de novas residências, mesmo na ausência de qualquer tipo de regularização por parte dos órgãos públicos competentes. Contudo, diante da evidente instabilidade do terreno e da recorrência desses eventos, os potenciais moradores interromperam suas obras no limite superior da encosta.

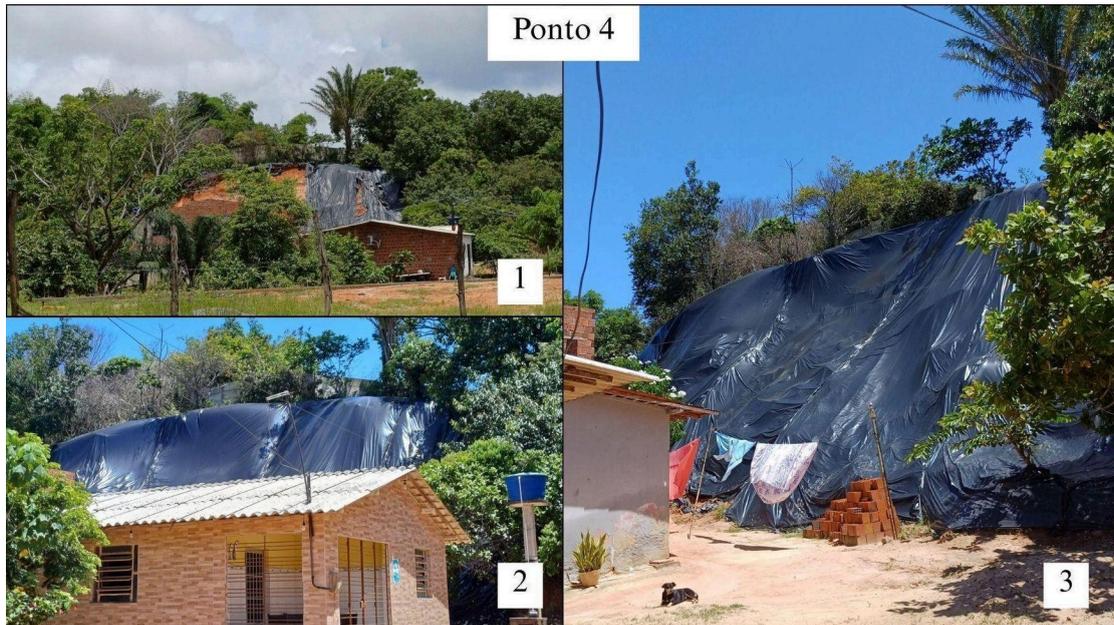
Figura 14: Ponto 4

Os processos atuantes são intensificados por conta da ausência de cobertura vegetal na declividade da encosta. Na imagem 1, a lona plástica está desgastada e rompida, o que desencadeou preocupação aos moradores da área. Já nas imagens 2 e 3 deste ponto, é perceptível que uma nova estrutura plástica foi colocada, devido a apelos da população.

Assim como foi visto nas imagens dos pontos citados, nota-se estruturas paliativas (lonas plásticas) nos pontos de encostas que já apresentaram movimentação de massa no Bairro dos Estados, porém existem poucas instalações que duram a longo prazo, como por exemplo muros de arrimo. De outro modo, a localidade possui diversas áreas com movimentação de massa que recebem atenção da Prefeitura Municipal, contudo, de acordo com os moradores locais, não é possível observar ações em relação a construções resistentes que demandem mais planejamento e recursos financeiros.
