**IMPACTO ECONÔMICO DEVIDO AO ENCERRAMENTO DE TRÊS LIXÕES EM
MUNICÍPIOS BAIANOS DE MÉDIO PORTE**

Dissertação apresentada ao Programa de Pós-Graduação em Engenharia Civil da Universidade Federal de Pernambuco, Centro de Tecnologia e Geociências como requisito parcial à obtenção do título de Mestre em Engenharia Civil, Área de Geotecnia.

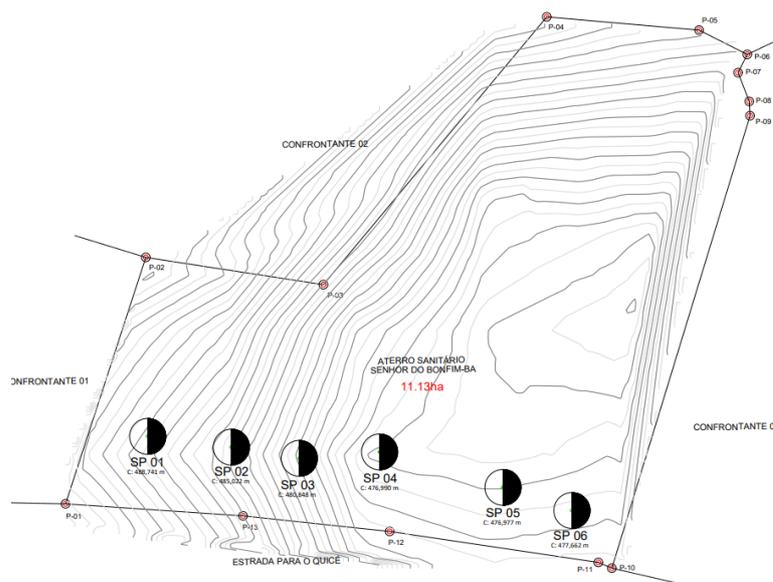
Figura 9: Planta de Localização dos pontos de sondagem

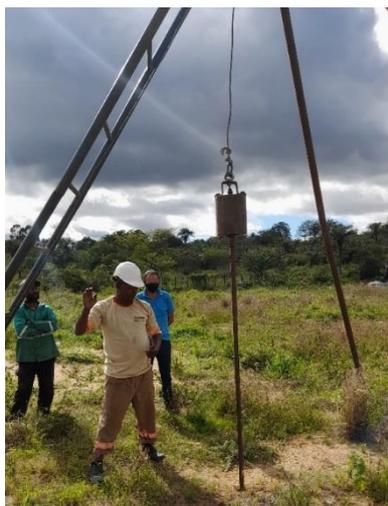
Figura 10: Execução da sondagem no local

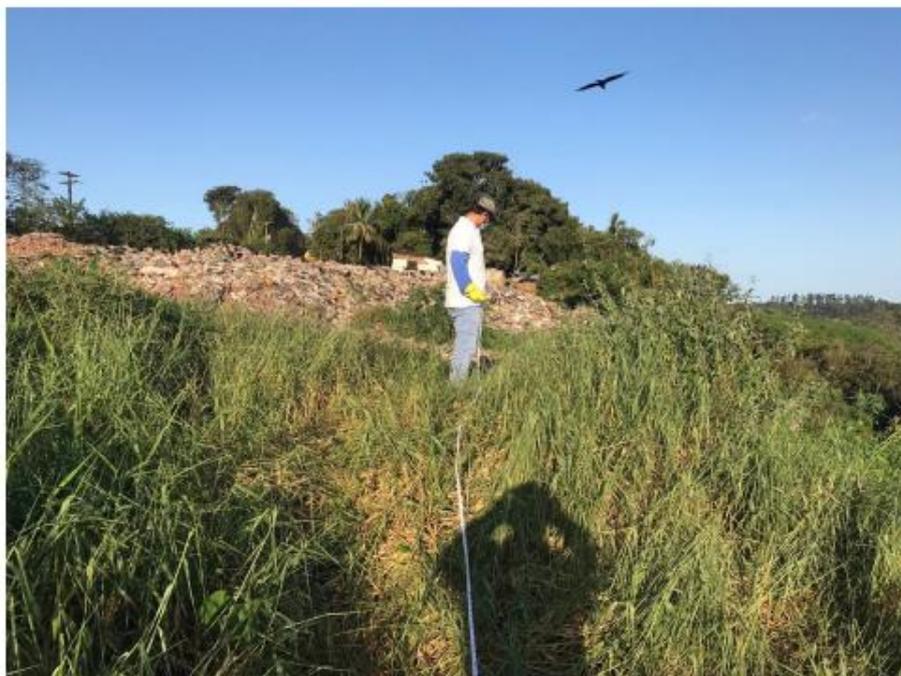
Figura 14: Implantação de eletrodos no Lixão de Valença

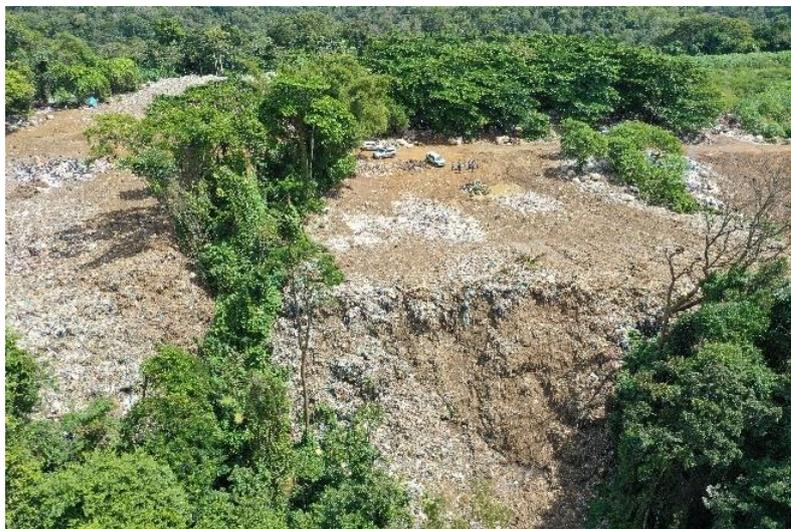
Figura 16: Escorregamento da massa de lixo

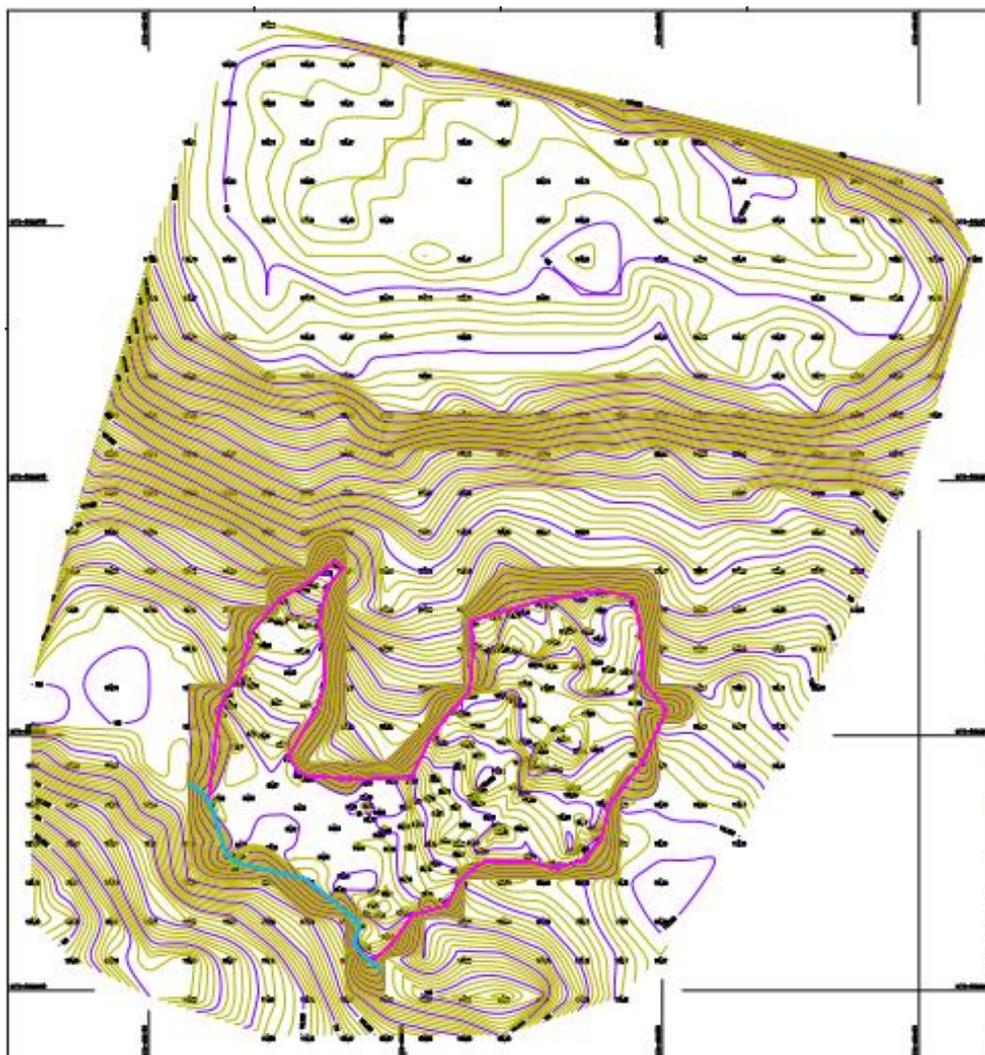
Figura 20: Levantamento planialtimétrico do Lixão de Valença

Realizando uma sobreposição da imagem obtida com o levantamento planialtimétrico com uma imagem aérea da região foi possível mensurar com mais precisão a área de 4,33 ha, bem como o modo como a massa de lixo está ocupando o terreno e como influencia o seu entorno.

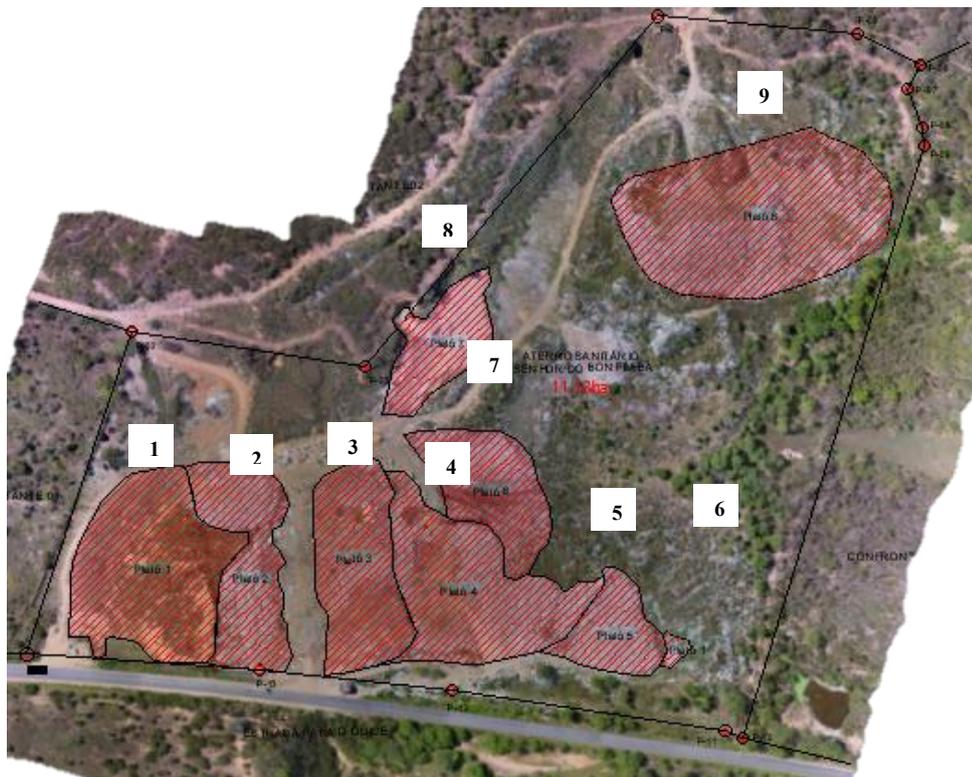
Figura 24: Áreas de deposição de lixo

Por meio da Figura 24 percebe-se que os resíduos estão espalhados por boa parte da área, porém mais concentrados na porção sul, abarcando os pontos 1 a 6. Desse modo, avaliou-se que, para o processo de requalificação, deve-se confinar a massa de lixo em uma área menor, realocando os resíduos dos pontos 7, 8 e 9 para as demais. Além disso, através da visita técnica constatou-se que os resíduos localizados nas áreas 8 e 9 são constituídos de materiais recicláveis que foram dispostos pelos catadores (Figura 25), preservando o solo de possíveis contaminantes e, reduzindo também, a necessidade de investigação por sondagem geotécnica.

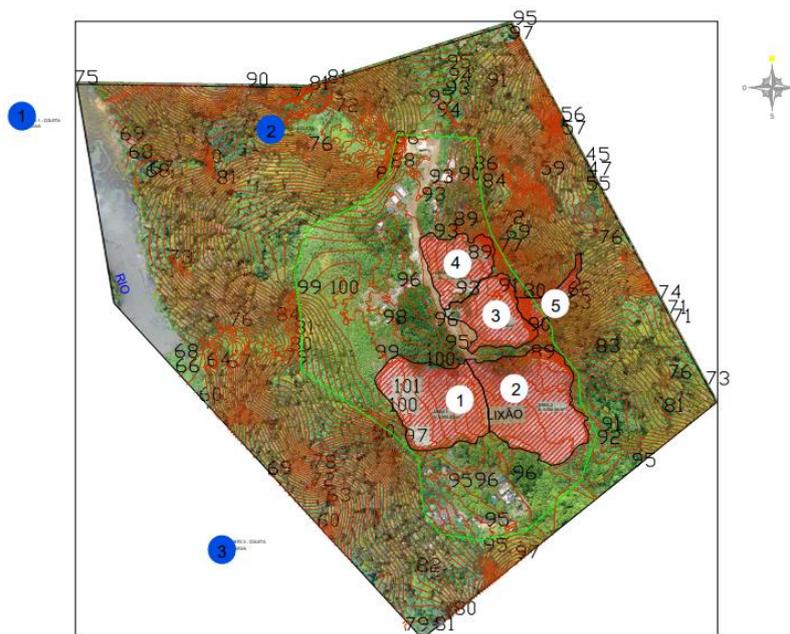
Figura 26: Levantamento planialtimétrico, áreas de deposição de resíduos e pontos de coleta de água

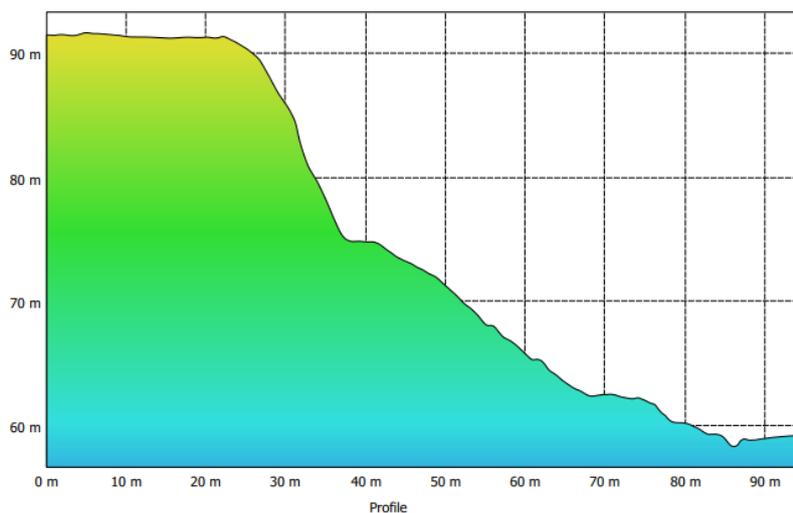
Figura 27: Desnível da área 5

Neste ponto o desnível alcança uma amplitude de, aproximadamente, 30 metros (Figura 27). Os pontos na cor azul demarcam os locais onde houve a coleta da água do Rio Canoeiro.

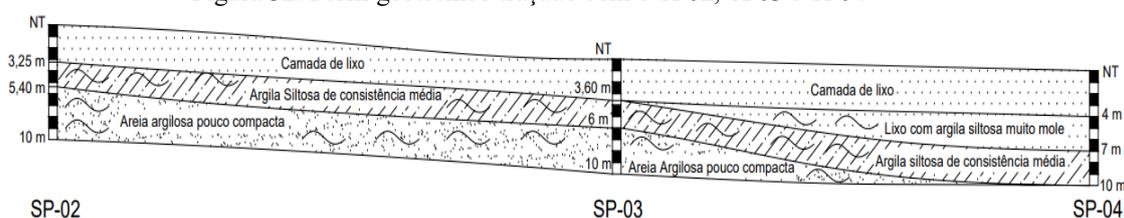
Figura 32: Perfil geotécnico traçado com o SP02, SP03 e SP04

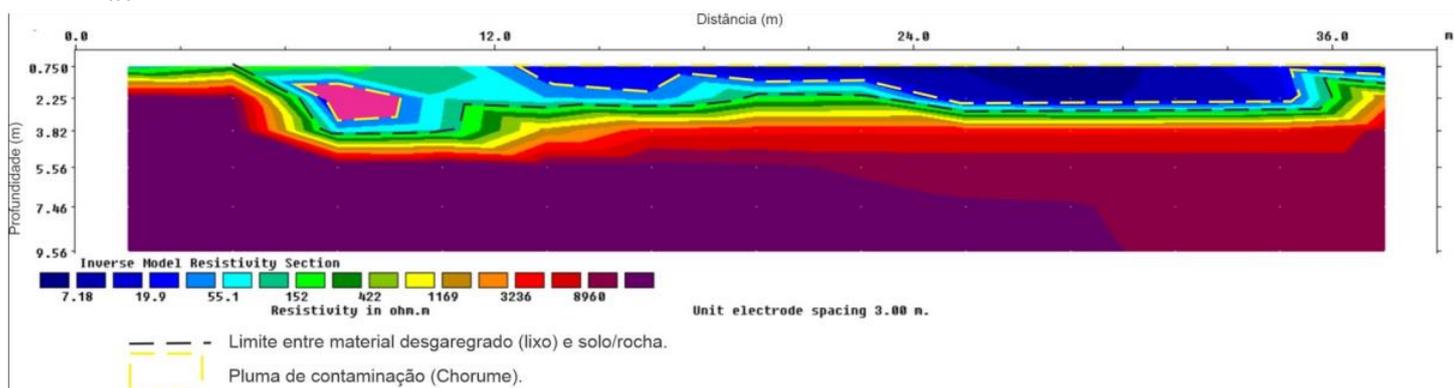
Figura 33: Modelo geológico representativo da área do Lixão de Valença, obtido pelo caminhamento elétrico $\Omega 1$

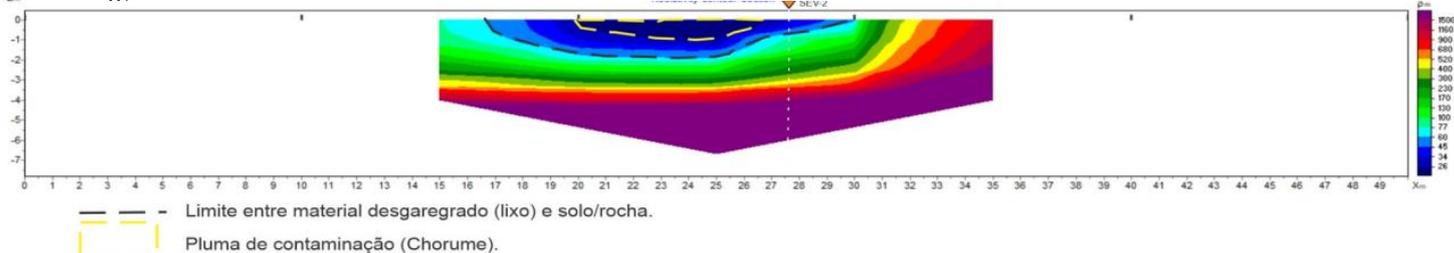
Figura 34: Modelo geológico representativo da área do Lixão de Valença, obtido pelo caminhamento elétrico $\Omega 2$

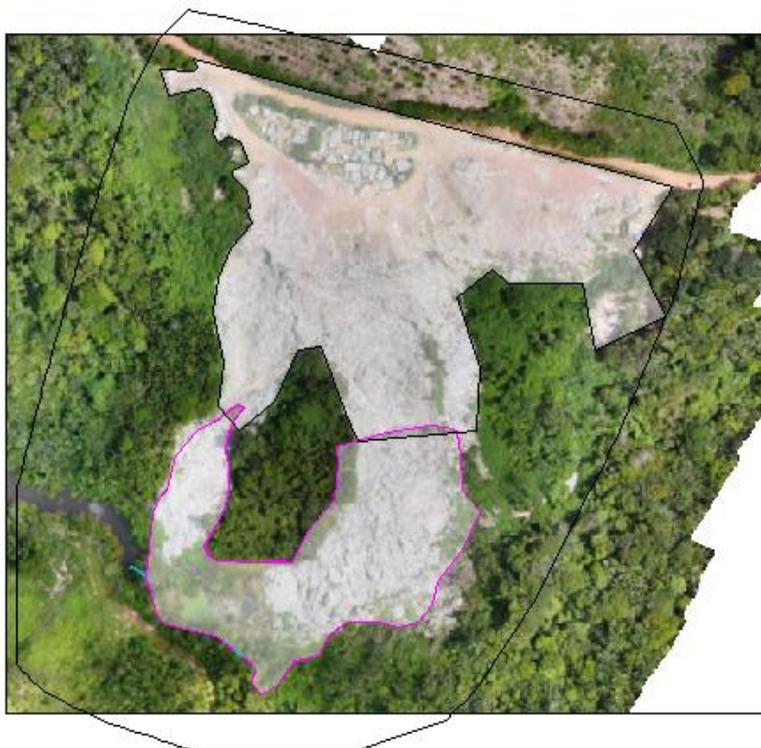
Figura 35: Delimitação da área de escorregamento dos resíduos

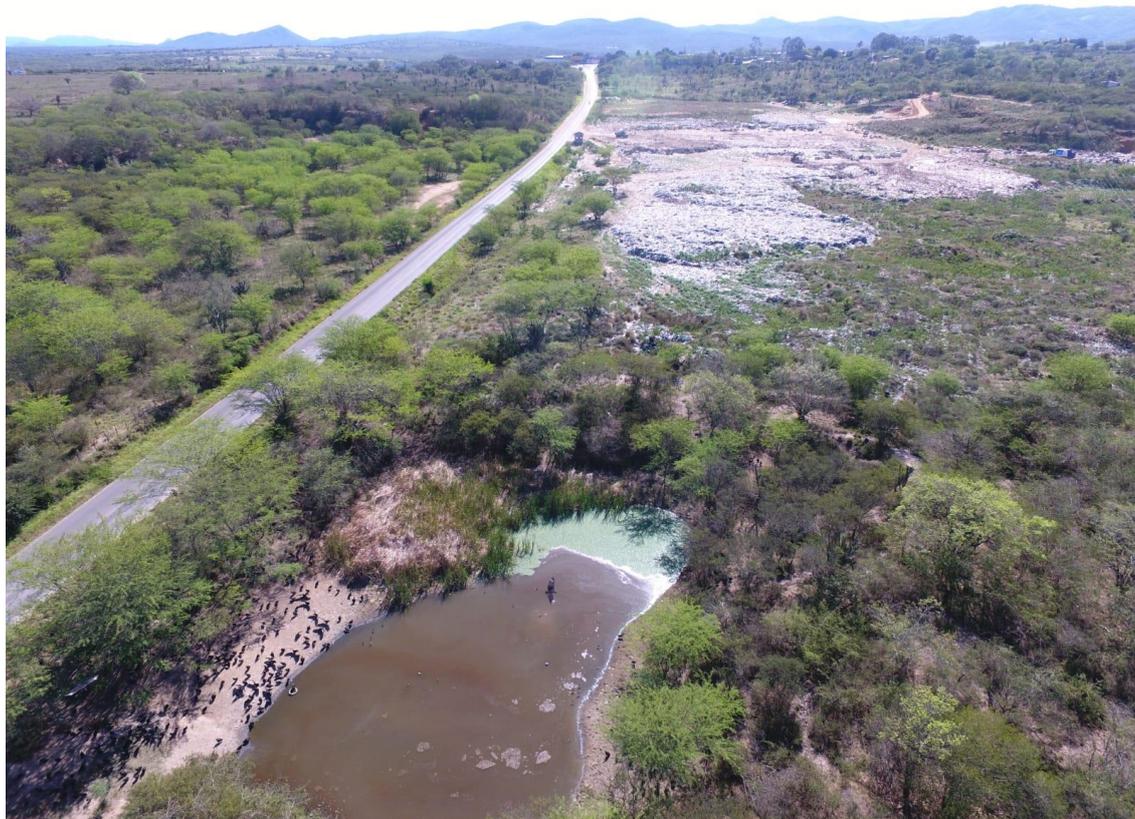
Figura 36: Acúmulo de Lixiviado

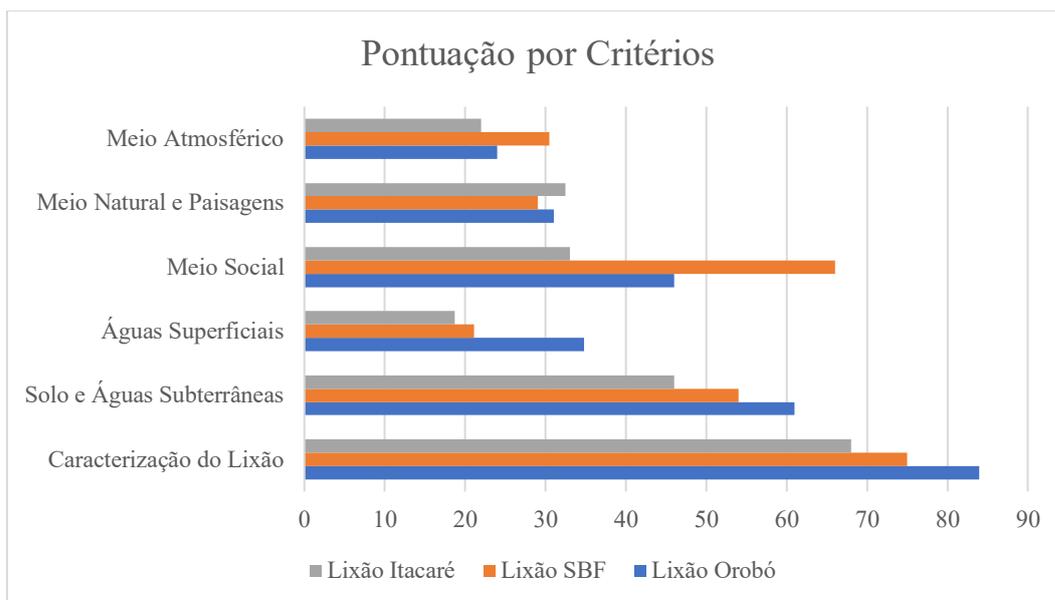
Figura 42: Pontuação dos lixões conforme o critério

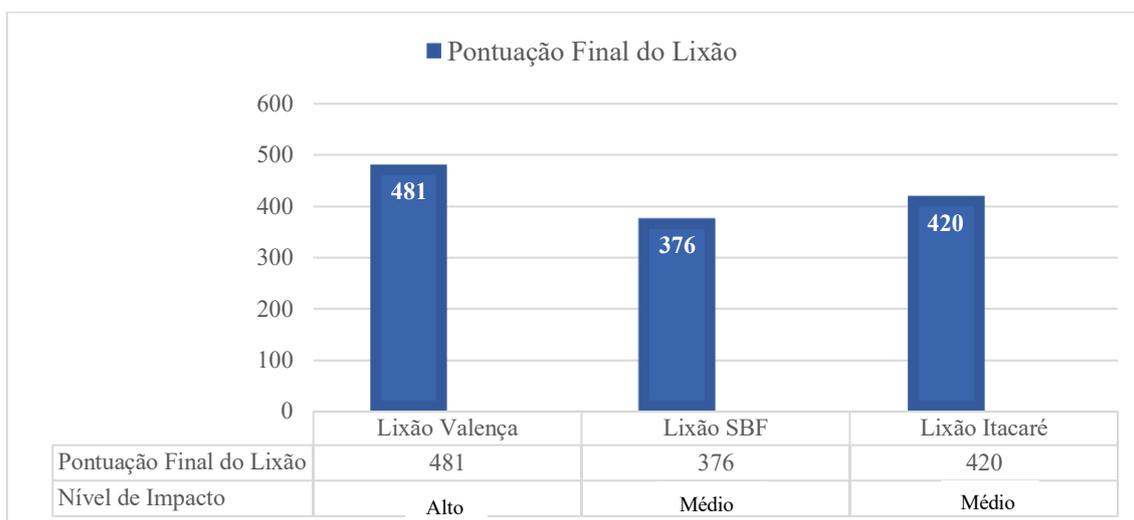
Figura 43: Pontuação final dos lixões

A pontuação final determinada pelo ReLix para os lixões estabeleceu um valor de 481 pontos para o Lixão de Valença, 420 pontos para o Lixão de Itacaré e 376 pontos para o Lixão de Senhor do Bonfim (Figura 43), sendo que houve atribuição de 200 pontos extras para os lixões localizados em região de APA, sendo 100 pontos referentes a ocorrência de estar localizado em área com restrição pela legislação ambiental e 100 pontos referentes à ocorrência em região com proximidade de corpos hídricos num raio de 200m.

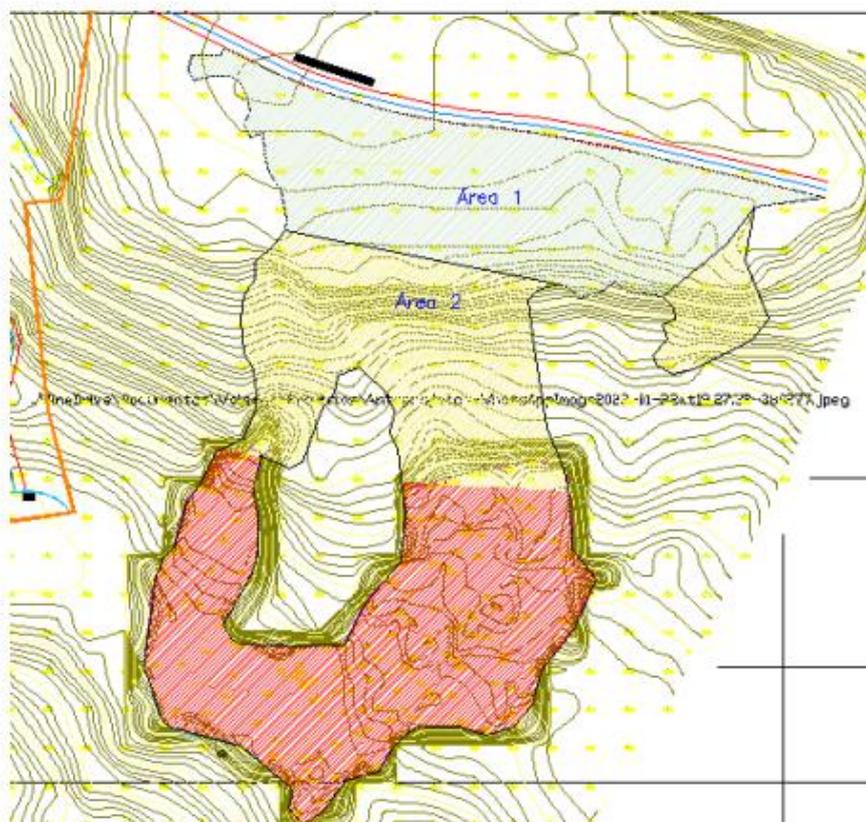
Figura 47: Readequação das áreas do Lixão de Valença

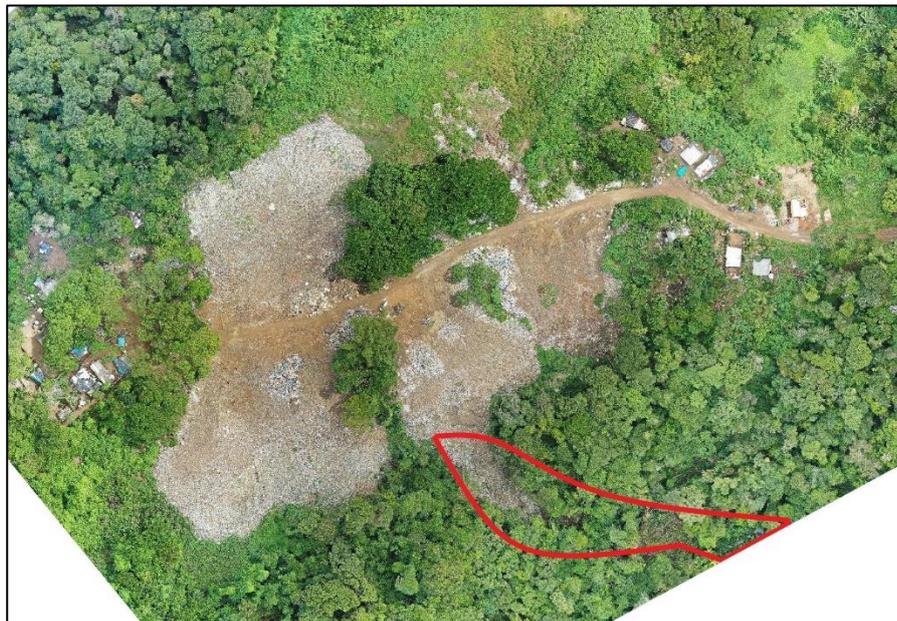
Figura 48: Readequação das áreas do Lixão de Itacaré

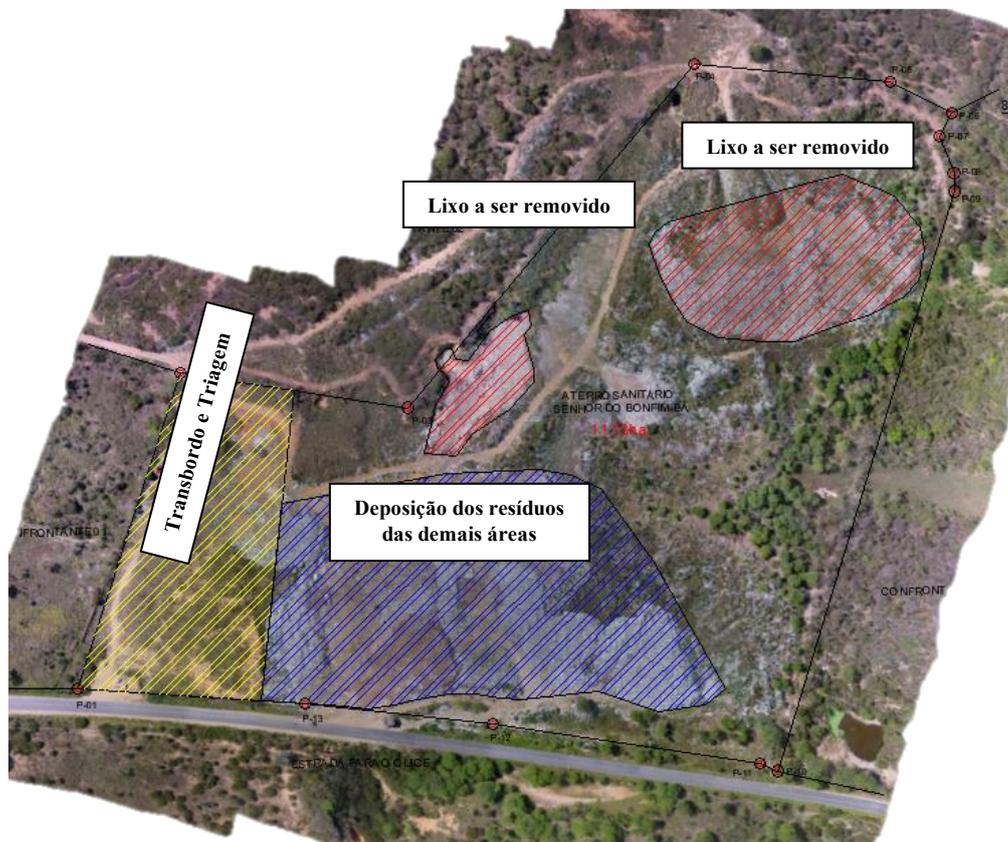
Figura 49: Definição das áreas do Lixão de Senhor do Bonfim

A intervenção inicial no Lixão de Senhor do Bonfim deve ocorrer através da realocação dos resíduos que estão mais afastados, concentrando-os em um único local, a fim de otimizar e economizar o processo de confinamento. Desse modo, a massa de lixo presente nas áreas de cor vermelha hachurada deverão ser retirados, depositado e compactados na área em azul. O espaço do terreno identificado pela cor amarela também deve ser limpo e destinado à instalação da estação de transbordo e triagem (Figura 49).

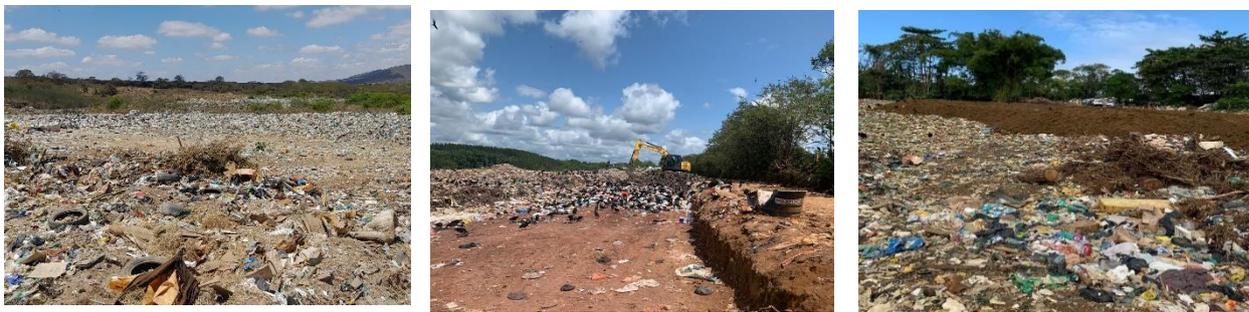
Figura 50: Resíduos expostos na superfície do terreno (Senhor do Bonfim, Valença e Itacaré)

Ademais, em todos os três lixões, a cobertura com solo deve atingir espessura de 60cm, sendo que o confinamento dos resíduos que estão expostos na superfície do terreno (Figura 50) devem ser realizados com solo que possua em suas propriedades físicas coeficiente de permeabilidade menor que 10^6 , a fim impedir infiltração por água da chuva maior que 10%.

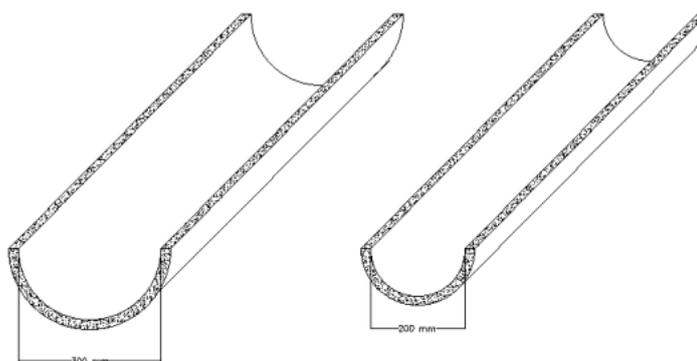
Figura 51: Dreno meia calha

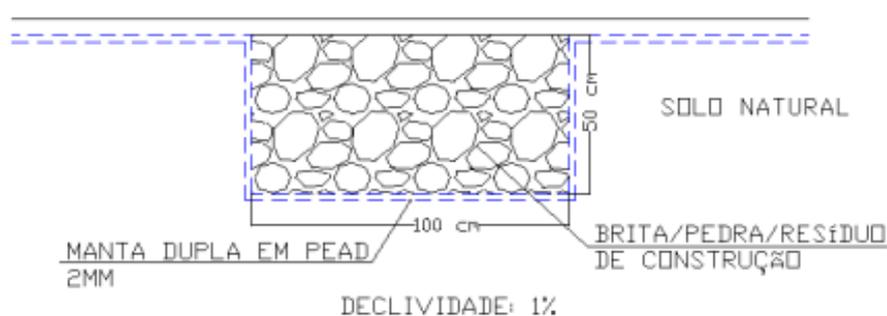
Figura 52: Esquema construtivo do dreno

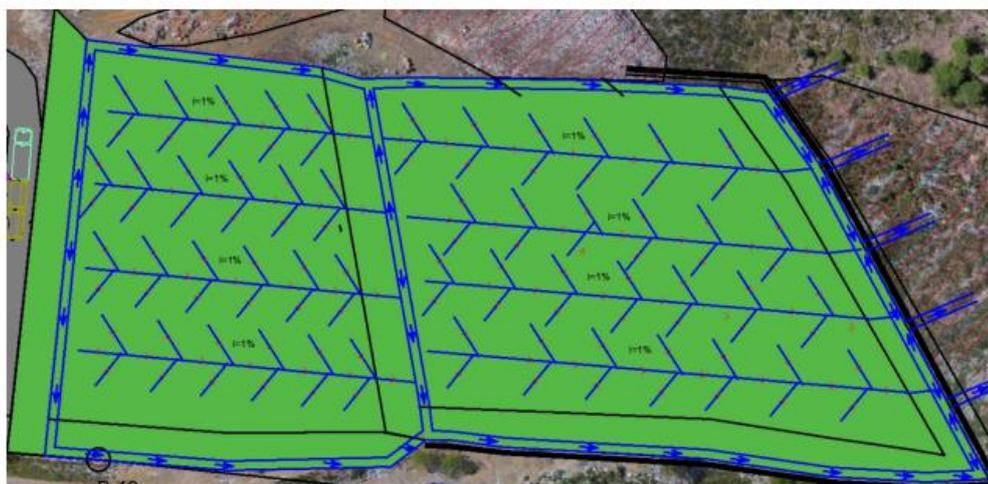
Figura 53: Esquema do sistema de drenagem das células do Lixão de Senhor do Bonfim

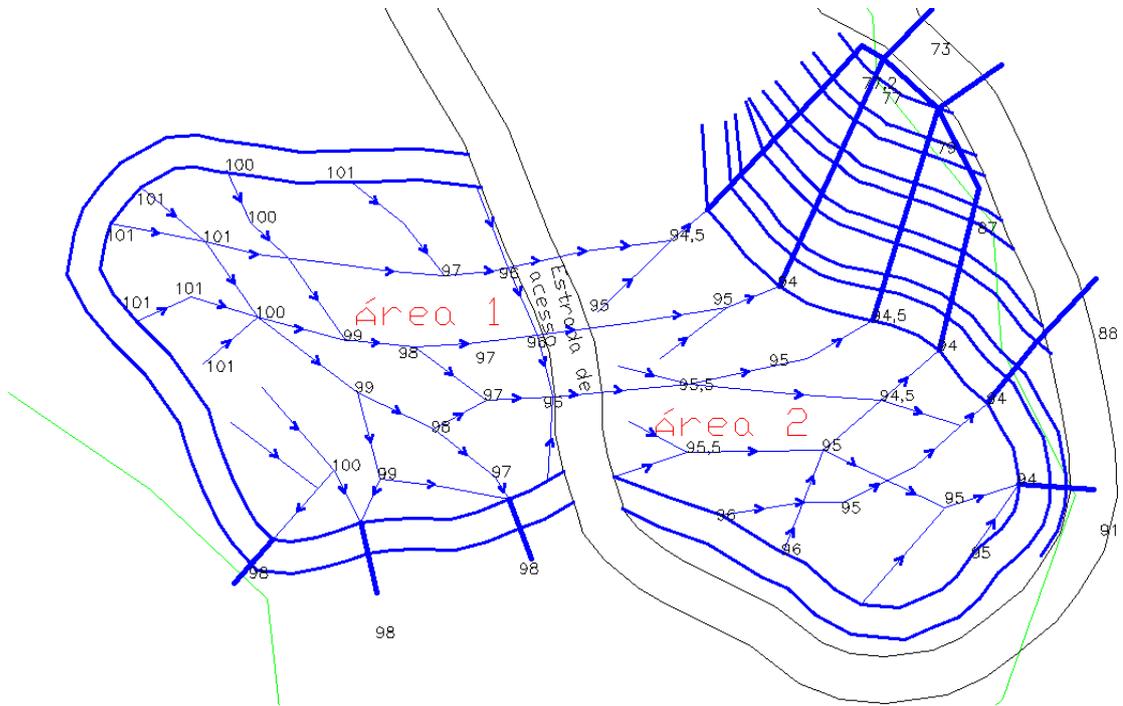
Figura 54: Esquema do sistema de drenagem das células do Lixão de Itacaré

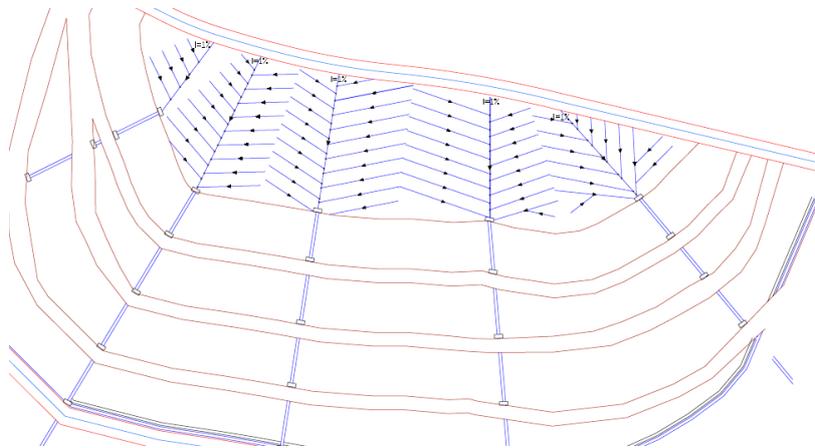
Figura 55: Esquema do sistema de drenagem das células do Lixão de Valença

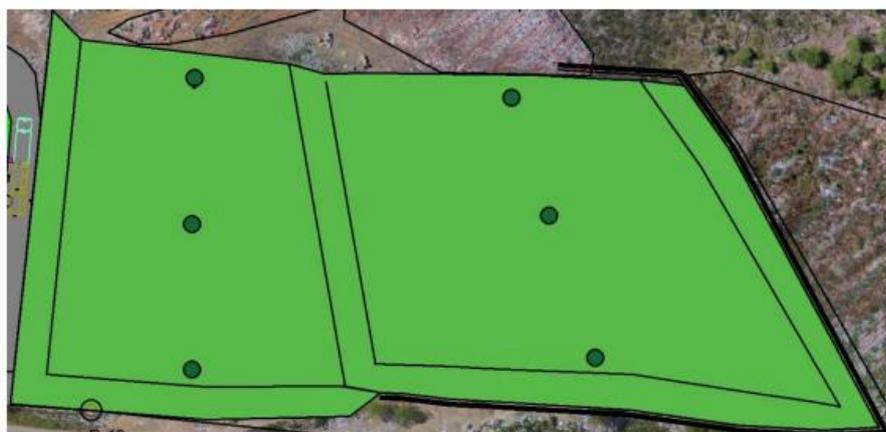
Figura 56: Esquema do sistema de drenagem de gases do Lixão de Senhor do Bonfim

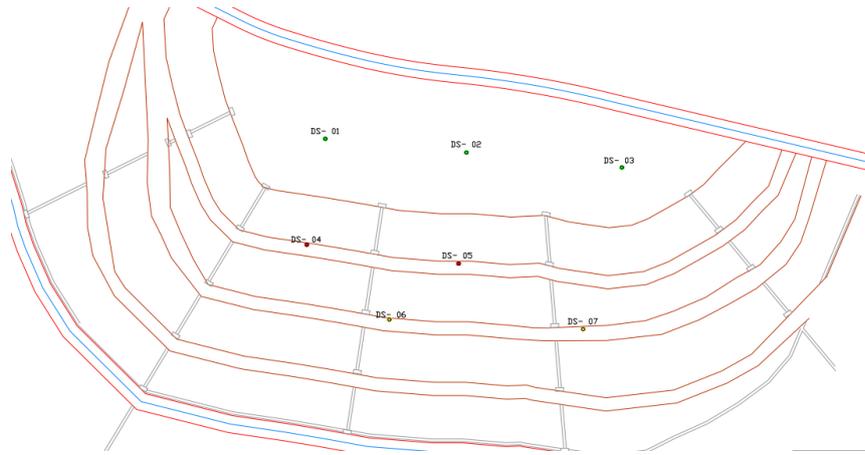
Figura 57: Esquema do sistema de drenagem de gases do Lixão de Valença

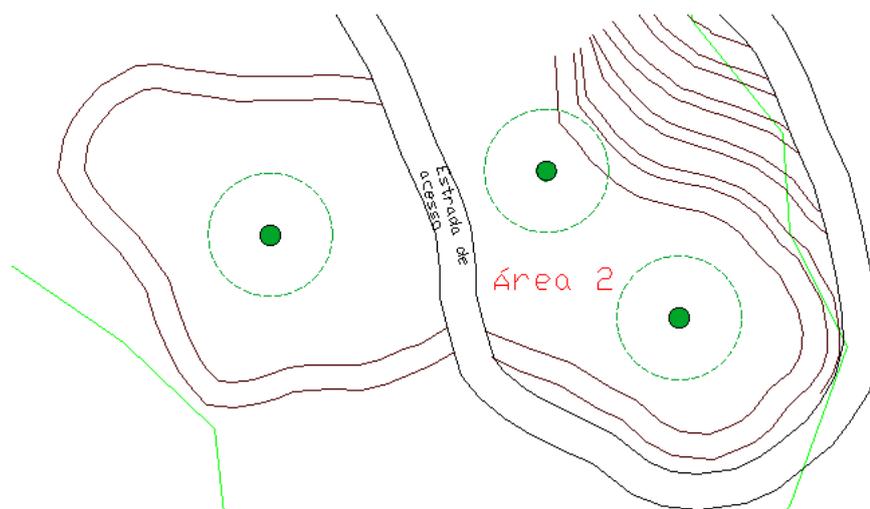
Figura 58: Esquema do sistema de drenagem de gases do Lixão de Itacaré

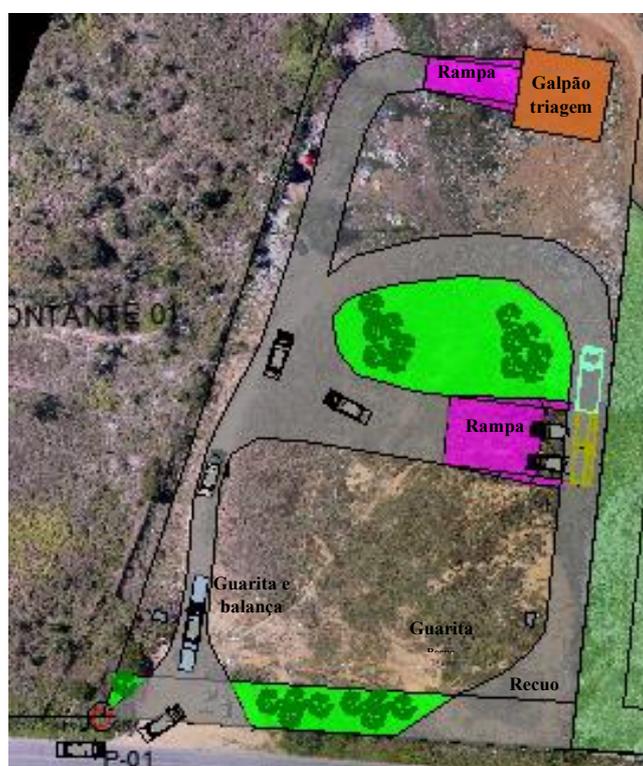
Figura 59: Projeto conceitual da estação de transbordo e da unidade de triagem do Lixão de Senhor do Bonfim

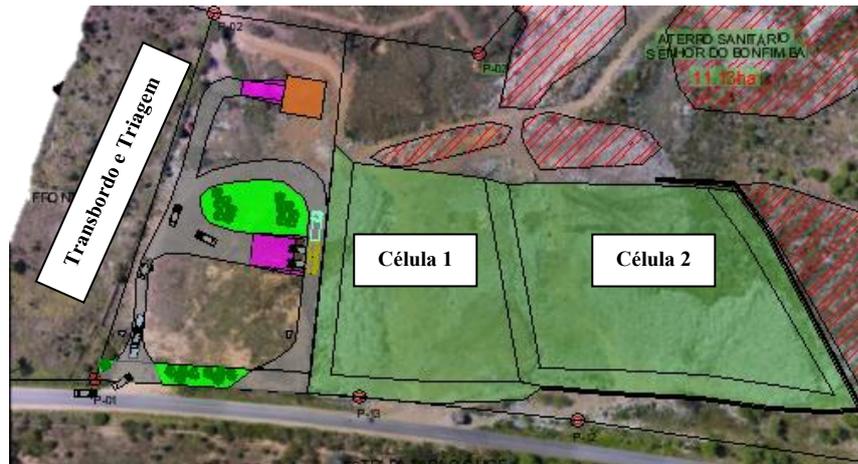
Figura 60: Forma final do Lixão de Senhor do Bonfim

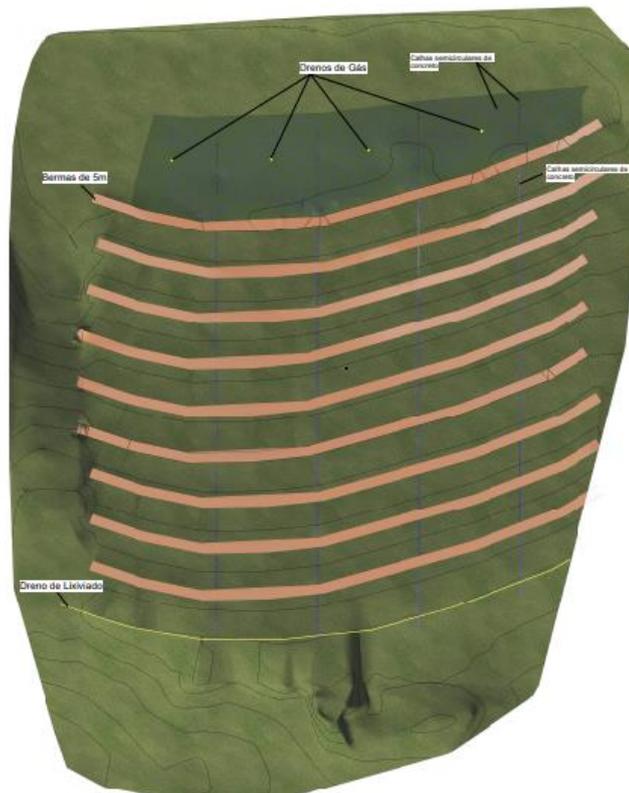
Figura 61: Forma final do Lixão de Valença

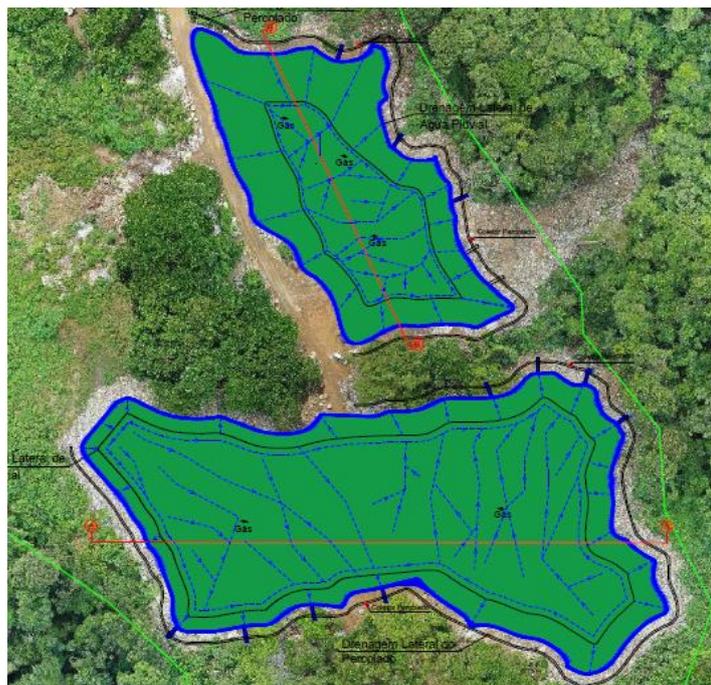
Figura 62: Forma final do Lixão de Itacaré
