**IDENTIFICAÇÃO DE IMPACTOS AMBIENTAIS  
NO CURSO INFERIOR DO RIO PRATAGY-AL:  
IMEDIAÇÕES DO PARQUE RESIDENCIAL  
BENEDITO BENTES**

**Dissertação apresentada ao Curso de  
Mestrado em Gestão e Políticas  
Ambientais da Universidade Federal  
de Pernambuco, como parte dos  
requisitos para a obtenção do título  
de mestre.**

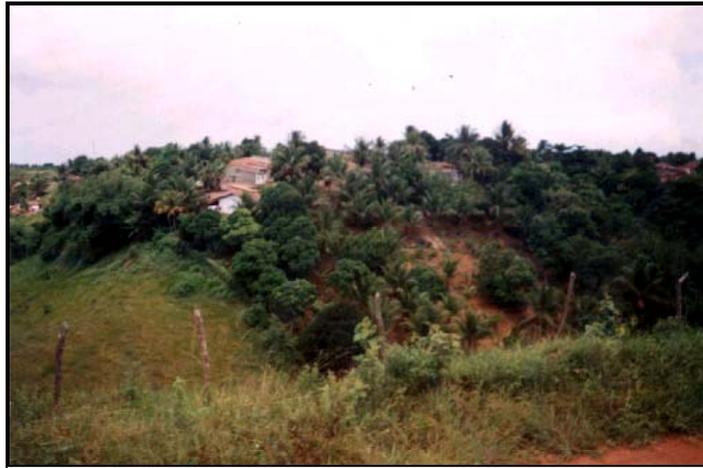
Figura 3 - Vista de área de ocupação desordenada na Bacia do riacho Doce, Maceió-AL, nas proximidades do limite com a Bacia do rio Pratagy.

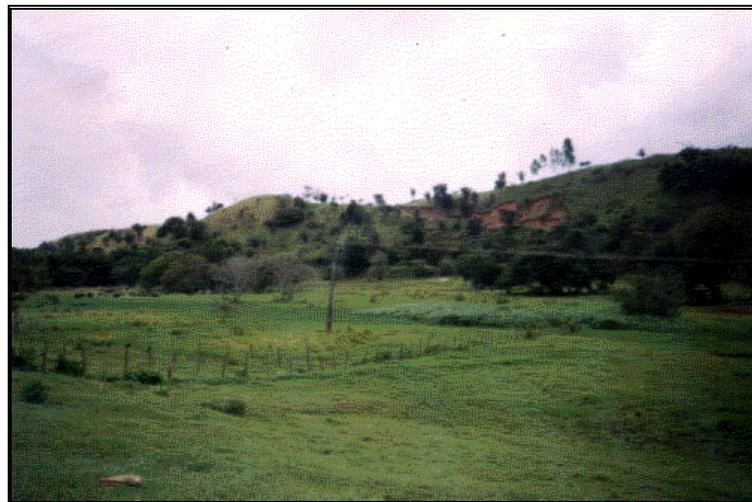
Figura 4 - Área próxima à confluência entre os rios Pratagy e Messias, praticamente sem vegetação nativa, na Fazenda Santa Luzia.

Na verificação *in loco* constatou-se que praticamente não há mais vegetação nativa (fig. 4). Nas proximidades há plantio de cana-de-açúcar (*Saccharum officinarum*) nas áreas de várzea. A área que circunda este ponto é coberta por pastagens.

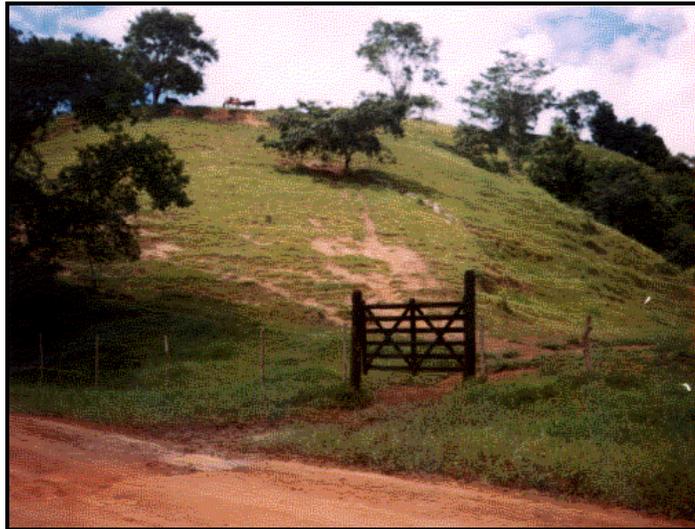
Figura 5: Proximidades do ponto Pratygy 2, na Fazenda Santa Luzia, com pastagem e exposição do solo.

Neste local, na margem direita da estrada, sob as coordenadas geográficas 9° 31' 33" latitude Sul e 35° 41' 50" longitude Oeste, foi registrada (fig. 5) uma área utilizada como pastagem coberta apenas por gramíneas e, em alguns pontos, sem cobertura alguma. Na margem direita da estrada ainda encontra-se uma faixa estreita de mata ciliar.

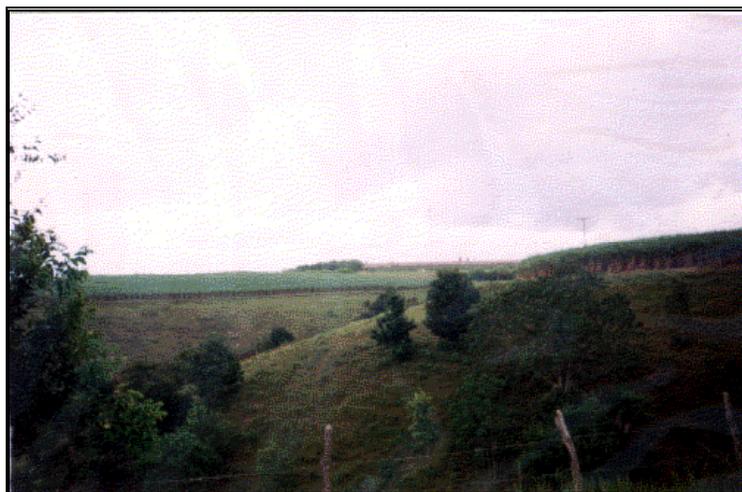
Figura 6: Vista da granja (ao fundo) e cultivo da cana, na APA do Pratygy.

Nesse local, sob as coordenadas geográficas  $9^{\circ} 31' 58''$  de latitude Sul e  $35^{\circ} 40' 25''$  de longitude Oeste, funciona uma granja e, como pode ser verificado na figura 6, as encostas encontram-se, em sua maior parte, cobertas apenas por gramíneas. Pode-se visualizar também o plantio de cana-de-açúcar, ocupando uma área de topo na vizinhança da granja. Outros galpões usados na avicultura foram identificados no local que tem acesso bastante restrito.

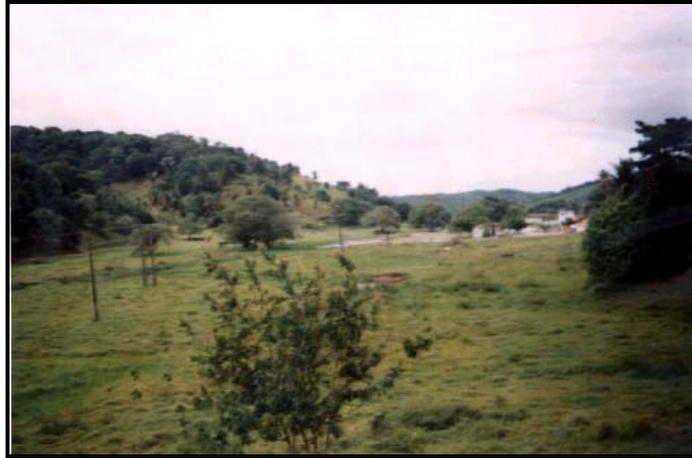
Figura 7 - Área no entorno da captação de água do Sistema Pratagy, AL.

Neste local, a 9° 31' 26" de latitude Sul e 35° 39' 51" de longitude Oeste, ocorre a captação de água do rio Pratagy para o Sistema Pratagy (fig. 7), que abastece vários bairros de Maceió. As margens do rio encontram-se totalmente desprovidas de cobertura vegetal nativa. O gado pasta neste ponto, vizinho ao ponto de captação. Na margem direita do rio há um curral.

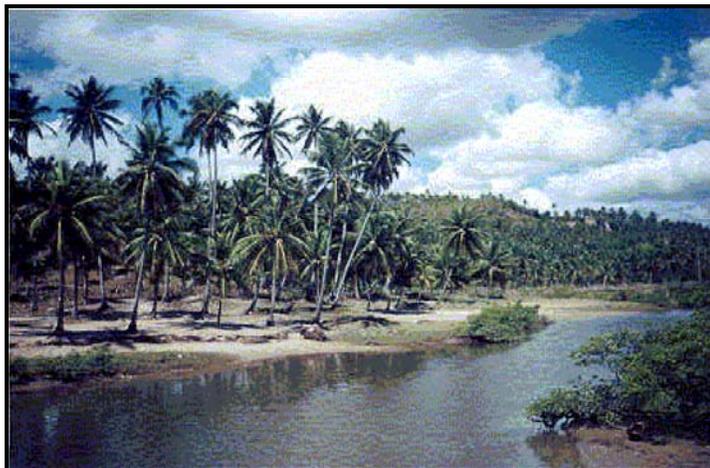
Figura 8 – Coqueiral na margem direita do rio Pratygy (AL), próximo à sua foz.

Este ponto situa-se sob as coordenadas geográficas 9° 36' 5" de latitude Sul e 35° 34' 28" de longitude Oeste, nas proximidades da foz do Pratygy. A vegetação original foi, em grande parte, substituída por um imenso coqueiral (fig. 8). Em 1999 foram registrados, por Macedo et al. (2001), pontos de queimadas também às margens do rio.

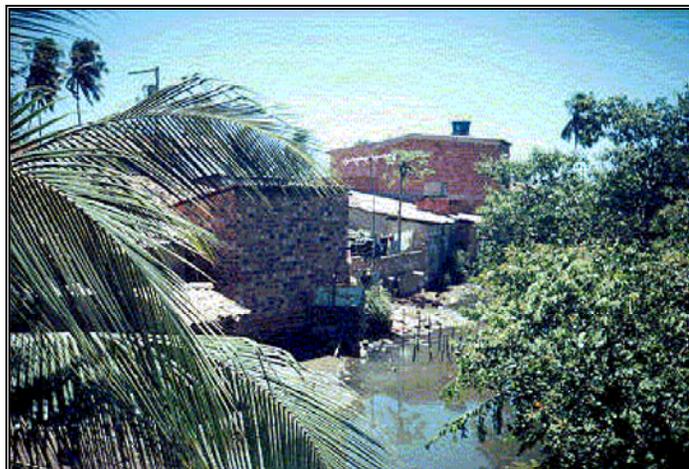
Figura 9 – Residências que lançam seus esgotos em um afluente do rio Pratygy (AL), próximo à foz.

Por conta da ocupação desordenada os esgotos domésticos são lançados diretamente em um riacho, afluente da margem esquerda do rio Pratygy, por residências que ocupam as suas margens (fig. 9). Próximo a esse local foi constatada a retirada de madeira do manguezal e um depósito de lixo que invade o mesmo. O lado oposto a este, na margem direita da foz do Pratygy, a população utiliza para lazer (fig. 10).

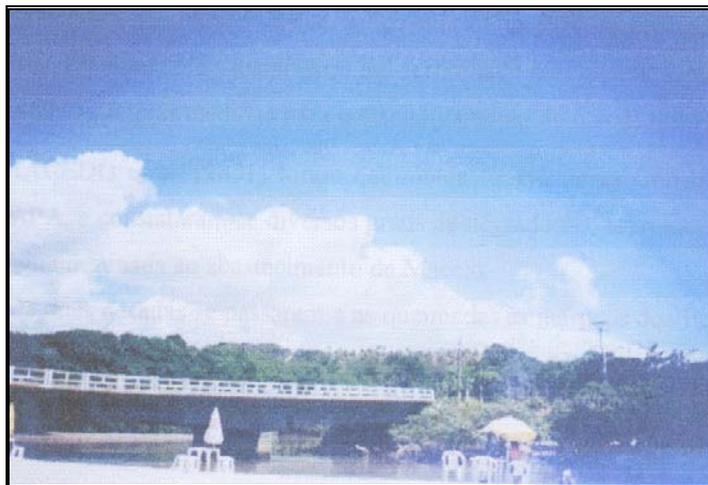
Figura 10 – Prática de lazer na foz do rio Pratygy, Maceió, AL.

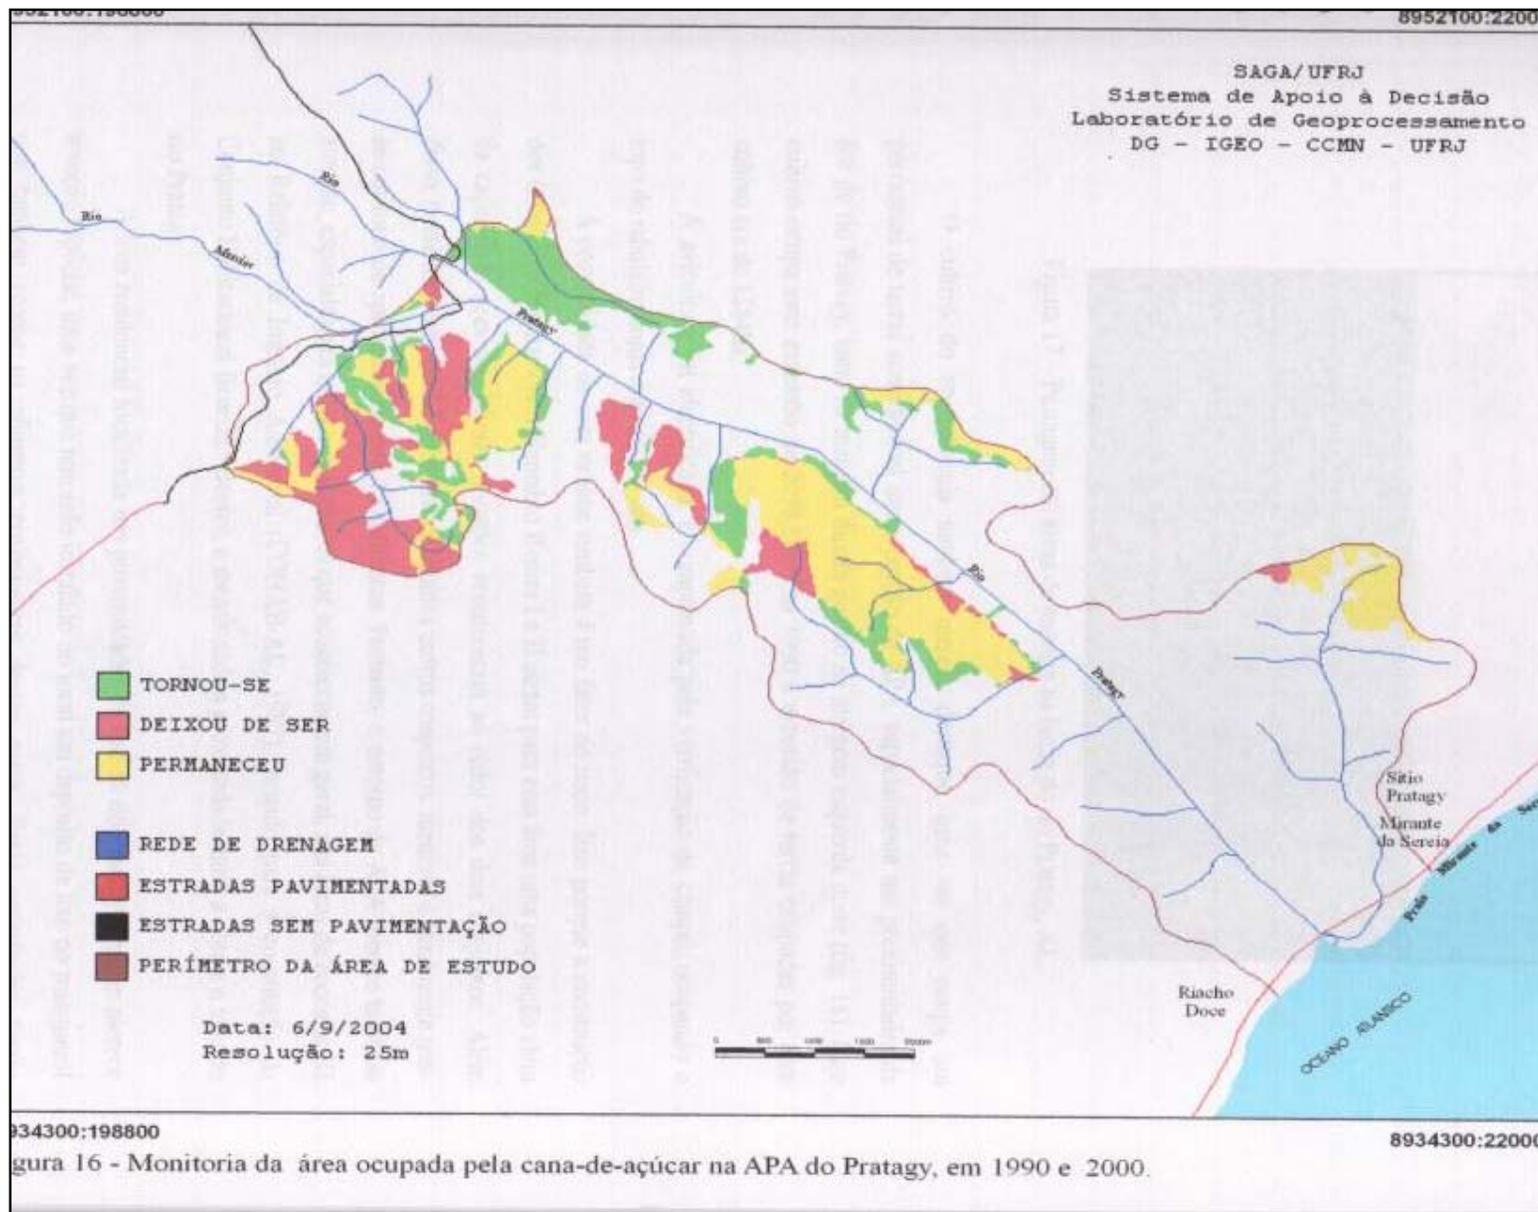
Figura 16 - Monitoria da área ocupada pela cana-de-açúcar na APA do Pratygy, em 1990 e 2000.

Como demonstrado pela tabela 3, áreas antes cobertas por vegetação original, por pastagens ou mapeadas como solo exposto em preparo para a cana passaram a ser ocupadas por esse cultivo, como também pode ser verificado na figura 16. No entanto, nesse mesmo período, cerca de 561ha deixaram de ser domínio da cana, possivelmente por não se prestarem mais ao seu cultivo. Desse total, 38,3ha foi mapeado como solo exposto em preparo para a cana, 11,3ha passaram a ser solo desnudo e 501,6 passou a ser pastagem. Portanto, o crescimento real, ou seja, a área de expansão efetiva do cultivo entre 1990 e 2000 foi de 13,8ha. Porém, vale ressaltar que esses dados referem-se a uma porção da APA do Pratagy apenas, pois a cana ocupa área mais expressiva no restante dessa unidade de conservação.

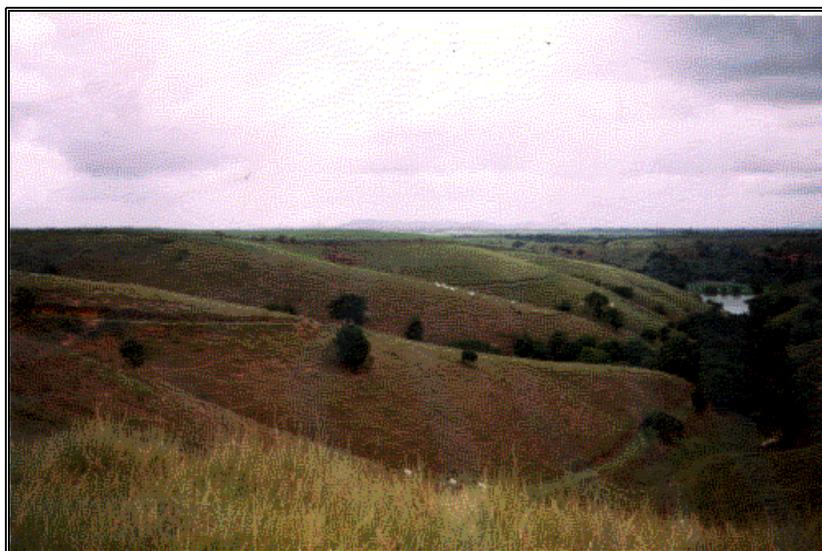
Figura 17 – Pastagem em áreas de encosta na bacia do rio Pratagy, AL.

A área total de pastagens no local é de 2253,9ha. Em alguns pontos, especialmente em encostas, já pode ser observado o solo total ou parcialmente descoberto (fig. 17). O total da ocorrência de solo desnudo é de aproximadamente 93ha. Esta categoria, somada à das pastagens ocupam 2346ha.

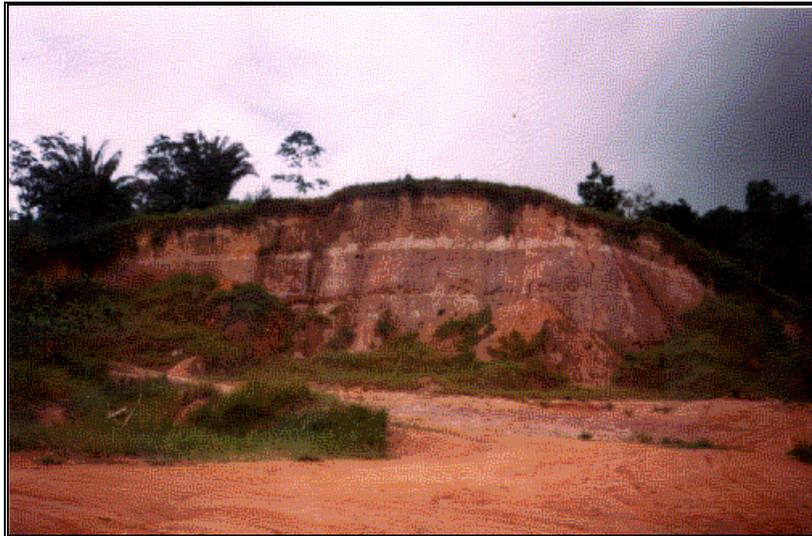
Figura 19– Local de retirada de sedimentos abandonado, na Fazenda Santa Luzia, na APA do Pratagy, Alagoas.

Durante os trabalhos de campo também foi identificado um local onde houve retirada de sedimentos de uma encosta, provavelmente para ser utilizado como aterro (fig. 19).
