**DELAMINAÇÃO DO VEDANTE EM ROLHAS METÁLICAS NA INDÚSTRIA DE
ALIMENTOS: UM ESTUDO DE CASO**

Trabalho de Conclusão de Curso
apresentado ao Curso de Graduação em
Engenharia de Materiais da Universidade
Federal de Pernambuco, como requisito
para obtenção do título de Bacharel em
Engenharia de Materiais.

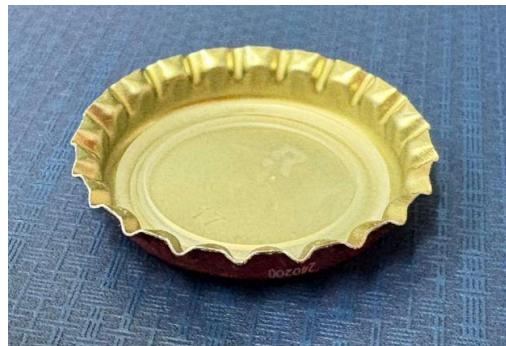
Figura 1 - Exemplo de rolha metálicas

assim a integridade físico-química da bebida até o momento do consumo. São compostas por aço revestido com vernizes e elementos de vedação compatíveis. A Figura 1 ilustra rolhas metálicas produzidas para a indústria de alimentos (bebidas).

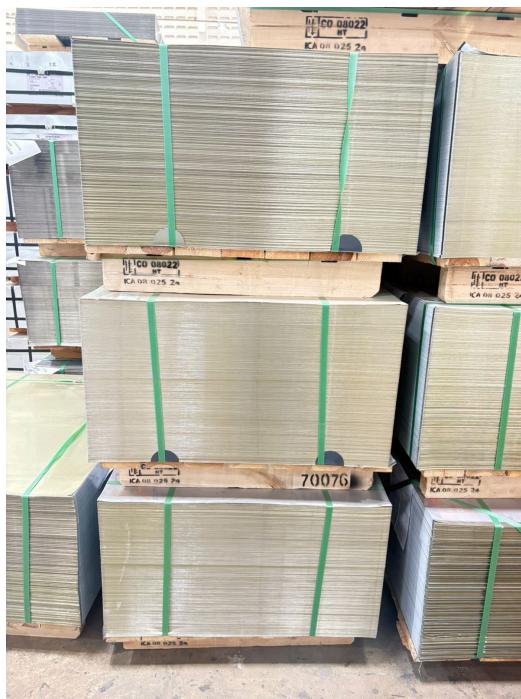
Figura 4 - Folha de aço empilhada.

A gestão da matéria-prima envolve uma cadeia de suprimentos diversificada, com insumos provenientes de múltiplos fornecedores e distintas localidades geográficas, o que frequentemente submete o material a extensos ciclos logísticos de transporte. Para garantir a integridade e otimizar a movimentação, as folhas metálicas, o principal insumo utilizado na produção, são recepcionadas na unidade fabril acondicionadas em fardos compactos, contendo aproximadamente 1.200 unidades empilhadas, o que totaliza uma massa média de 1.300Kg de folha por *pallet*, conforme a Figura 4.

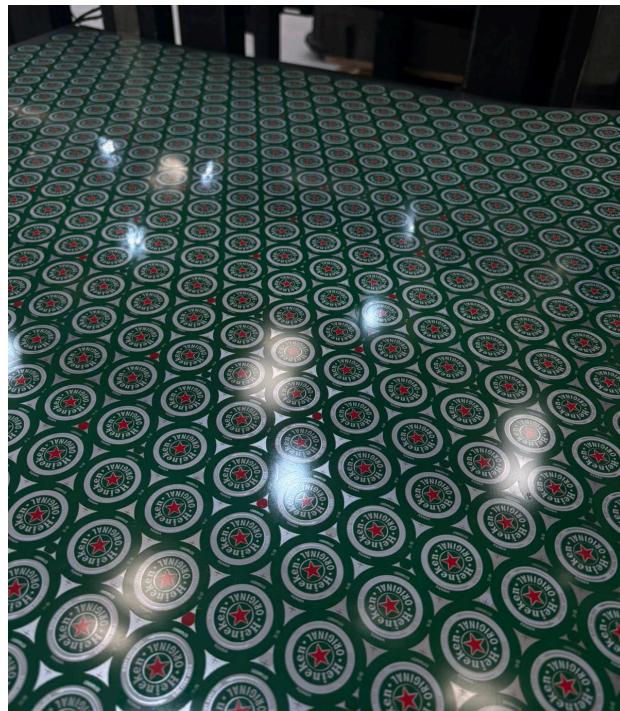
Figura 5 - Folha de aço litografada.

Ao chegarem na fábrica de embalagens, as chapas de aço que chegam virgens, passam inicialmente pelo processo de envernizado, onde recebem uma camada do verniz externo e logo após uma camada de verniz de adesão na parte interna. É válido lembrar que, dependendo da origem de fabricação, mais especificamente do fabricante, as folhas já são fornecidas com o revestimento de verniz aplicado na face externa. Após esta etapa, as folhas seguem para litografia, onde são inseridas as informações visuais do produto e o layout do cliente, conforme a Figura 5, e em seguida recebem uma camada do verniz protetor, que mantém a estética do produto, evitando manchas e arranhões. A cura térmica destes revestimentos é realizada por estufa e por secagem UV, promovendo a polimerização dos compostos e garantindo sua resistência ao calor, à abrasão e ao meio ácido (CALLISTER, 2007).

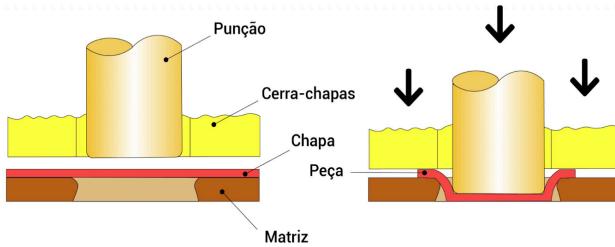
Figura 6 - processo de estampagem de rolhas metálicas

Após os processos de envernizado e litografia, as folhas seguem para a estampagem, processo típico de conformação plástica descrito na Figura 6, onde a chapa metálica anteriormente litografada é posicionada adequadamente e o punção, que é ferramenta cujo o formato correspondente ao interior da peça desejada, desce pressionando a folha contra a matriz. Durante o processo de conformação, o material flui ao redor do punção e preenche os contornos da matriz, formando a peça final. A conformação exige análise do coeficiente de encruamento, ductilidade e resistência ao escoamento do material, para que a peça final atenda aos requisitos dimensionais sem apresentar trincas, rugas ou retorno elástico (GROOVER, 2014). A força aplicada deve ser cuidadosamente calculada para evitar o rompimento da chapa ou o retorno elástico excessivo. Por fim, o cerra-chapas continua a atuar para manter a estabilidade da chapa e garantir que o escoamento do material seja uniforme.

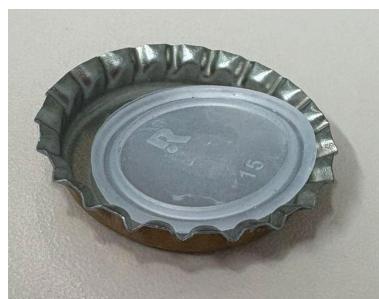
Figura 8 - Tampa com falha de aderência

A falha na aderência do vedante interno é uma das não conformidades mais críticas no processo de fabricação de rolhas metálicas, principalmente porque compromete diretamente a função principal da rolha: garantir vedação hermética ao conteúdo da embalagem. Esta falha ocorre quando o selante não se fixa de maneira adequada ao verniz de aderência e consequentemente ao substrato metálico, resultando em descolamento total ou parcial do vedante. Conforme ilustrado na Figura 8, é possível observar áreas onde o vedante se desprendeu completamente do fundo da rolha.

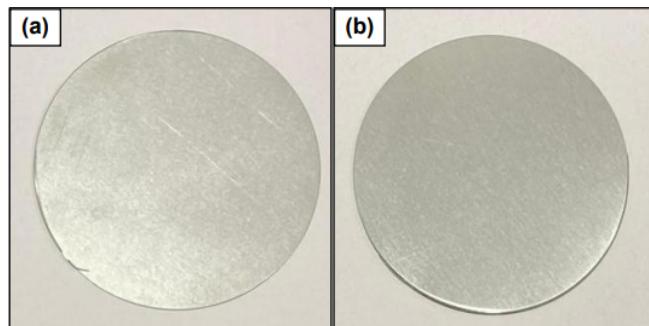
As amostras foram selecionadas (Figura 9) e encaminhadas para ensaios morfológicos e físico-químicos descritos a seguir:

Figura 9 - (a) Amostra RIV e (b) Amostra RNV (diâmetro aprox. Ø70 mm)

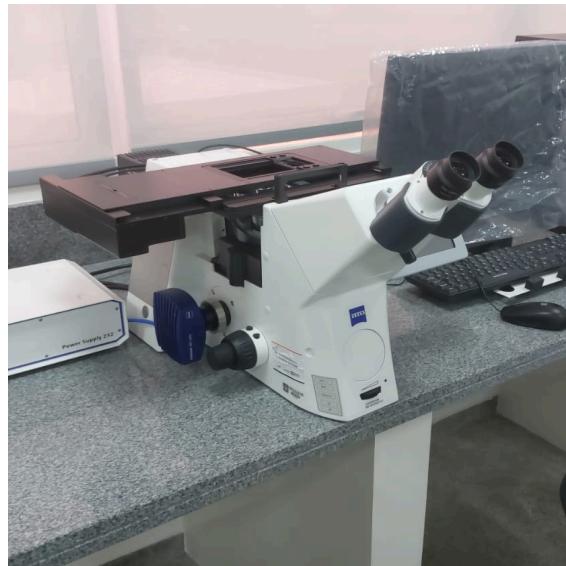
A caracterização morfológica preliminar das superfícies foi realizada por meio de microscopia óptica, visando uma avaliação estrutural inicial dos substratos. Para a realização deste ensaio, utilizou-se um microscópio ótico invertido da marca Zeiss, modelo Observer Zm1, Figura 10, pertencente ao CompoLab-LBC/LITPEG.

Figura 10 - Microscópio Óptico Observer Zm1.

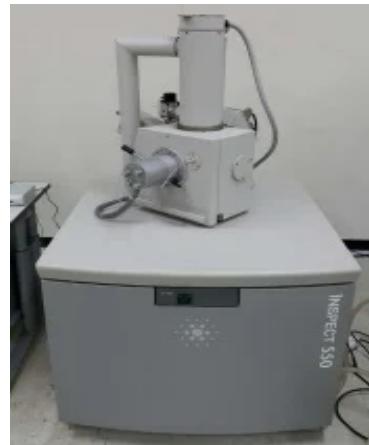
A análise da morfologia dos revestimentos e superfícies foi realizada através da análise de microscopia eletrônica de varredura (MEV) com Espectroscopia por Dispersão de Energia de Raios-X (EDS), pertencente a Afinko-SP. O equipamento utilizado foi o microscópio eletrônico de varredura da marca FEI, modelo INSPECT S50, com limite de detecção (EDS0 máxima de 0,1% em massa) e tensão de aceleração de 20kV (Figura 11). As análises foram realizadas nas amostras RIV e RNV para avaliar a qualidade da interface entre o substrato e o verniz de aderência aplicados nas rolhas metálicas, permitindo identificar falhas, descontinuidades, variações de espessura e possíveis contaminações químicas que possam comprometer a adesão e o desempenho final do sistema de vedação.

Figura 11 - Microscópio Eletrônico de Varredura modelo INSPECT S50

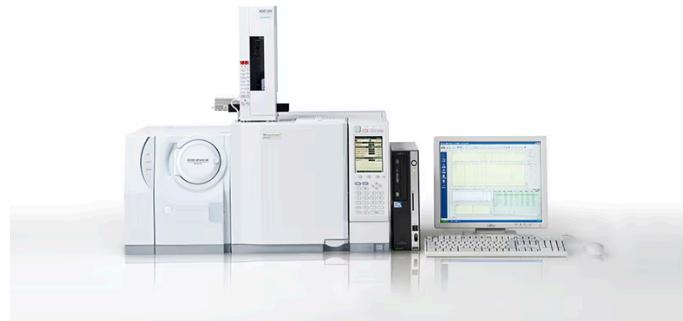
Figura 12 - Espectrômetro de Massas TQ-8040 Shimadzu

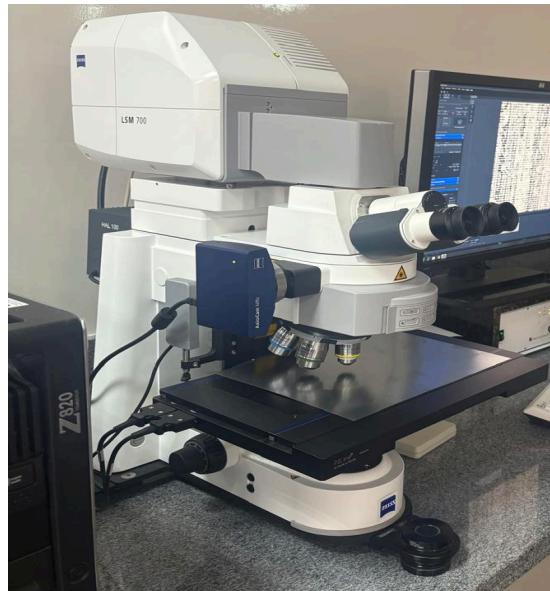
Laser Scanning Microscope (LSM) 700 da ZEISS (Figura 13) para análise tridimensional das superfícies e verificação da rugosidade da folha metálica com verniz. As amostras analisadas foram: folha virgem conforme (RN), folha com verniz conforme (RNV), folha virgem não conforme (RI) e folha com verniz não conforme (RIV).

Figura 13 - Microscópio Confocal LSM 700

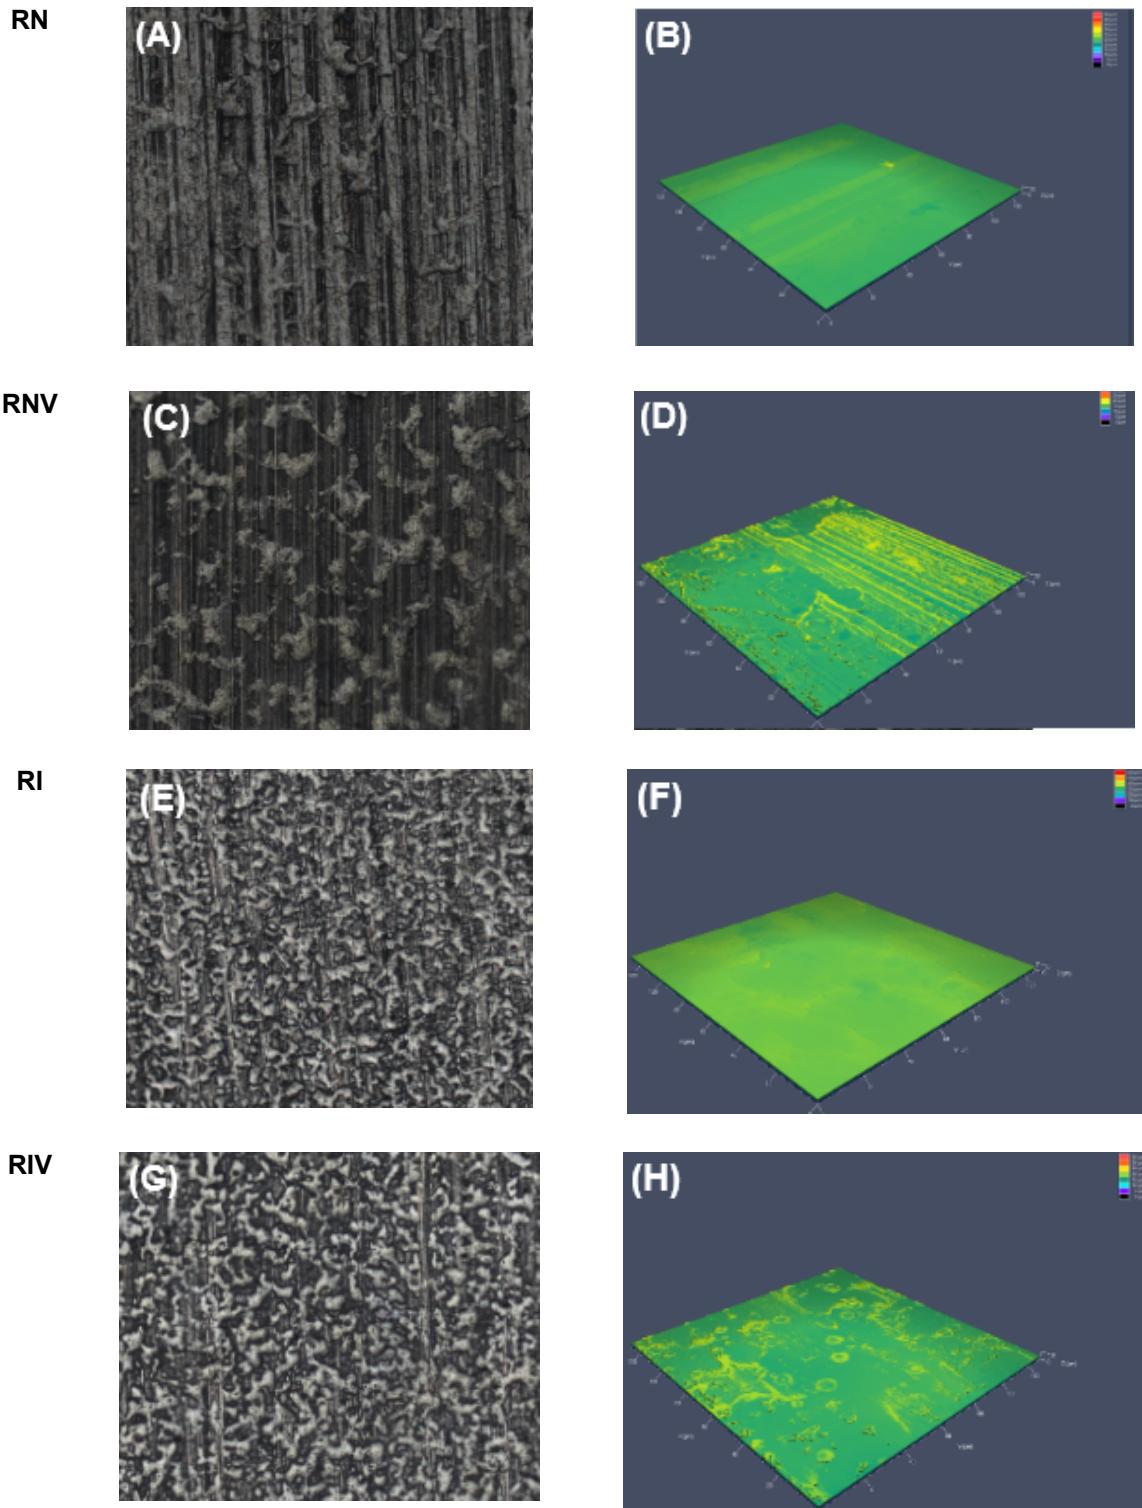
dificultam a ancoragem do verniz e favorecem a formação de ilhas e a delaminação local do revestimento após a cura térmica (MITTAL, 2013).

Figura 14 - À esquerda, micrografias ópticas (A e C com ampliação 100x e E e G com ampliação 50x) mostrando a textura das amostras: (a) RN, (c) RNV, (e) RI e (g) RIV. À direita, mapas topográficos por microscopia confocal (Área de varredura: X 120 μ m x Y 120 μ m) detalhando o relevo das superfícies correspondentes: (b) RN, (d) RNV, (f) RI e (h) RIV.

Sendo assim, embora a análise topográfica confirme a precariedade da ancoragem física na amostra importada (RIV), ela não revela os agentes causadores dessa instabilidade. No entanto, para determinar se essa baixa aderência decorre de alterações na composição química da folha ou da presença de contaminantes imperceptíveis à microscopia, faz-se necessário aprofundar a investigação por meio de análises de caracterização química e elementar.

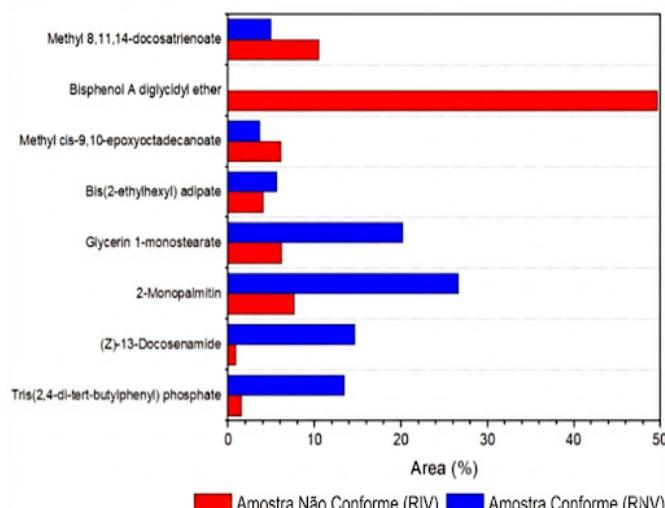
A comparação entre os perfis cromatográficos das amostras RNV e RIV revelou a presença de classes de compostos semelhantes, principalmente ésteres, amidas e aditivos fosforados. Entretanto, a análise demonstrou diferenças importantes entre as duas amostras. O bisfenol A diglicidil éter (BADGE) foi identificado exclusivamente na amostra RIV (não conforme com verniz), visualizado na Figura 15 a seguir, evidenciando uma contaminação da superfície interna da amostra.

Figura 15 - Comparação entre as substâncias identificadas nas amostras

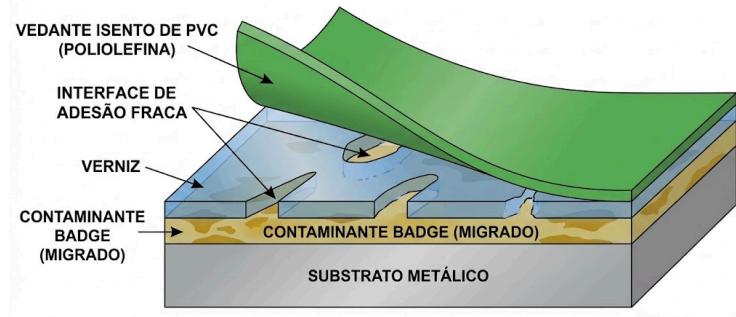
interface interna se comporta como um contaminante crítico, interferindo na ancoragem do verniz e, consequentemente, enfraquecendo a união com o composto vedante, conforme a Figura 16.

Figura 16 - Mecanismo de falha de adesão por contaminação de BADGE
