**ANÁLISE DAS MANIFESTAÇÕES PATOLÓGICAS INCIDENTES EM CASAS
POPULARES**

Trabalho de Conclusão de Curso apresentado à Coordenação do Curso de Engenharia Civil do Campus Agreste da Universidade Federal de Pernambuco – UFPE, na modalidade de artigo científico, como requisito parcial para obtenção do grau de Bacharel em Engenharia Civil.

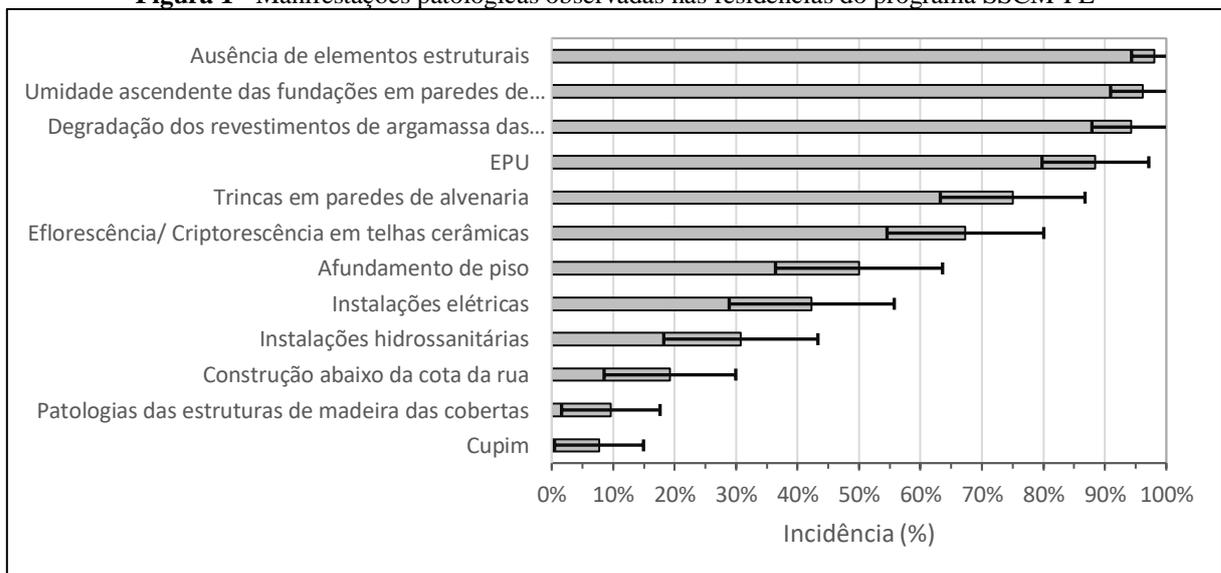
Em primeira instância foram verificados quais as patologias apareciam com recorrência. Assim, constam nas Figuras 1, 2 e 3 a representação gráfica da incidência de acordo com as proporções amostrais apresentadas por cada programa habitacional. Portanto, é possível observar que as principais manifestações patológicas incidentes nos conjuntos habitacionais, que foram construídos em diferentes épocas, são praticamente as mesmas, sendo elas:

Figura 1 - Manifestações patológicas observadas nas residências do programa SSCM-PE

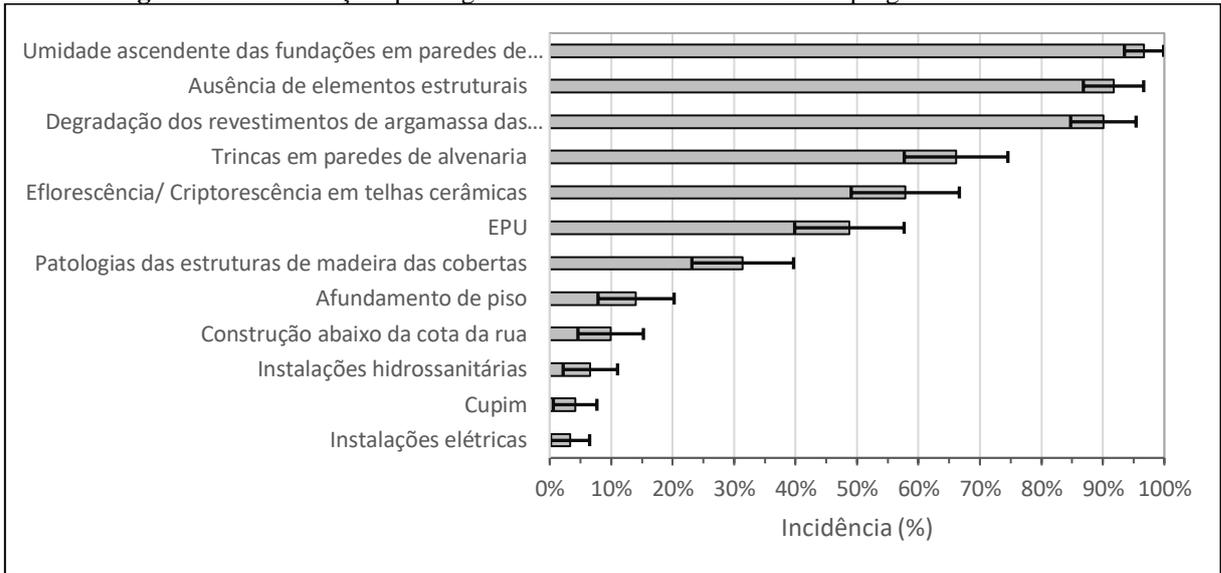
Figura 2 - Manifestações patológicas observadas nas residências do programa COHAB – PE

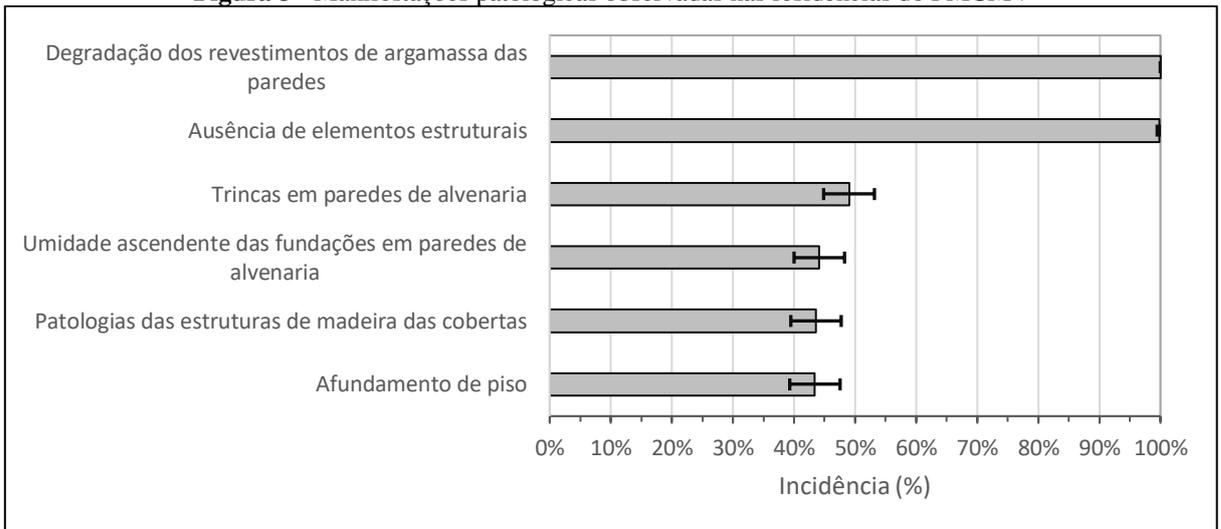
Figura 3 - Manifestações patológicas observadas nas residências do PMCMV

Conforme apresentado na Figura 3, os imóveis procedentes do PMCMV (que são mais recentes que os demais) não apresentaram algumas das patologias visualizadas nos outros grupos (ver Figuras 1 e 2). A não observância de alguns problemas patológicos nas edificações mais recentes pode decorrer da falta de tempo hábil para manifestação das patologias (como no caso do conjunto de 240 casas localizadas na cidade de Bezerros-PE, que foram vistoriadas após o término das obras, portanto, não apresentaram problemas como trincas em paredes de alvenaria, que podem vir a se manifestar como o decorrer do tempo).

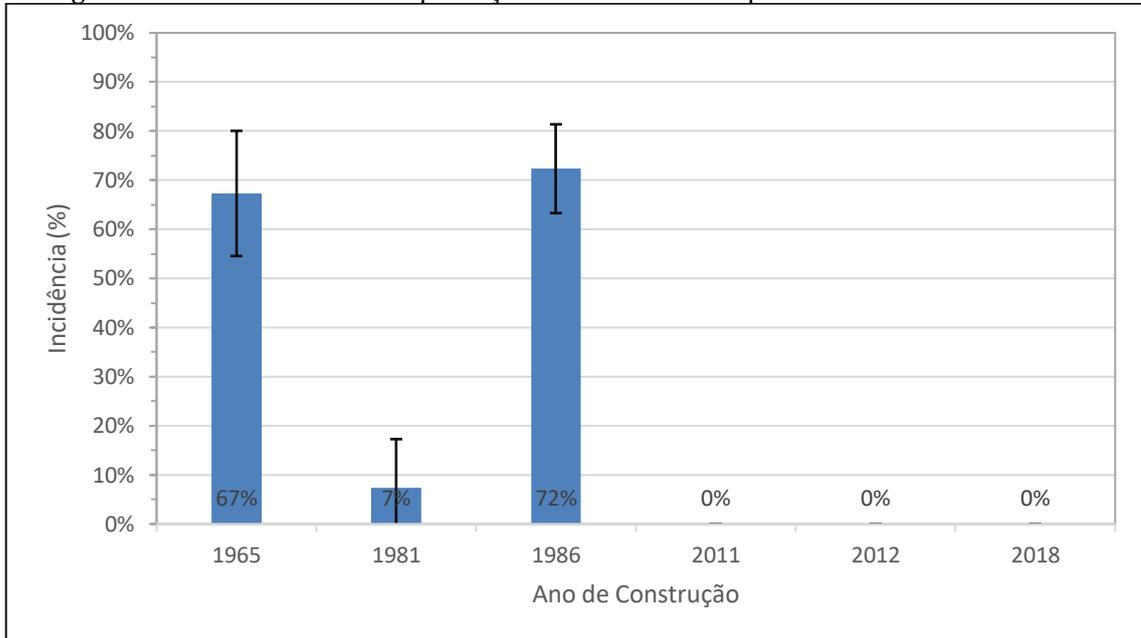
Dessa forma, justifica-se a não observância de problemas de eflorescência e criptorescência em telhas cerâmicas nas edificações recentes, conforme mostrado na Figura 5. Das 728

unidades habitacionais que compõem a amostra analisada neste estudo, em 555 não foi constatada a presença da manifestação patológica.

Figura 5 - Incidência de HIS com presença de eflorescência e criptoscência em telhas cerâmicas

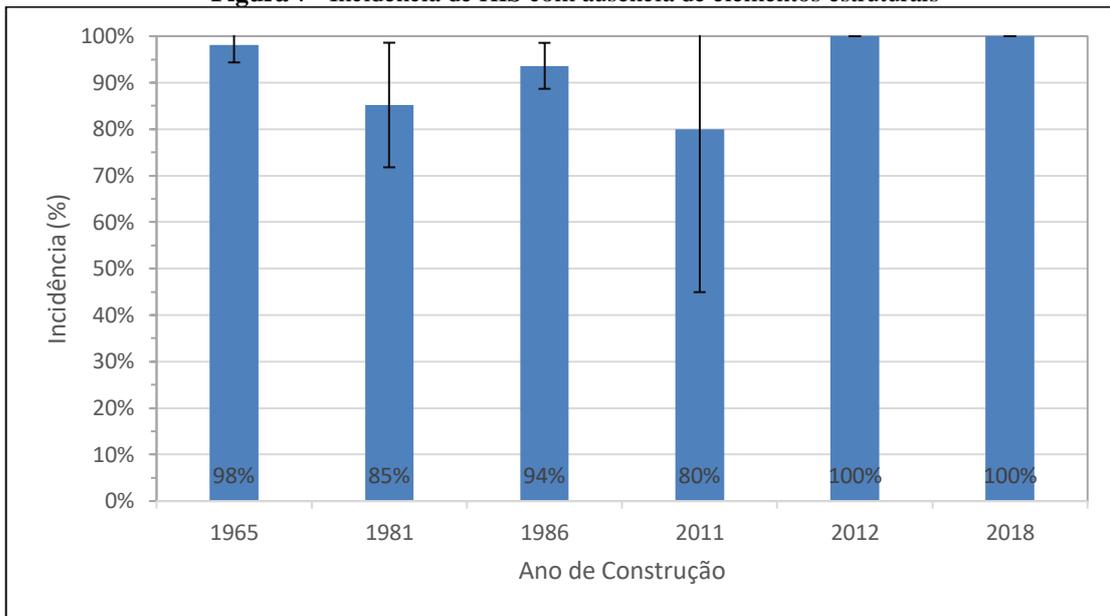
Dentro do intervalo de 95% de confiança, pode-se afirmar que praticamente 100% das residências não possuíam elementos estruturais, ou o sistema estrutural foi executado de maneira inadequada (conforma visto nas Figuras 1, 2 e 3). Os sistemas estruturais podem ser discretos ou contínuos, dentro do grupo dos elementos contínuos encontra-se as alvenarias estruturais. As alvenarias estruturais são aquelas que apresentam capacidade de suporte ao carregamento a que são submetidas e cujo dimensionamento deve seguir as instruções normativas pertinentes (LEGGERINI; KALIL, 2003). Essa técnica passou a ser muito utilizada no Brasil devido ao seu grande potencial de redução de custos, no entanto, não é raro que seja associada a várias que falhas construtivas, decorrentes, por exemplo, da utilização de blocos inadequados ou ausência de projeto estrutural. Dessa forma, foi identificada a constante utilização de blocos de vedação na composição do “sistema estrutural” dos imóveis, o que é terminantemente proibido.

Figura 7 – Incidência de HIS com ausência de elementos estruturais

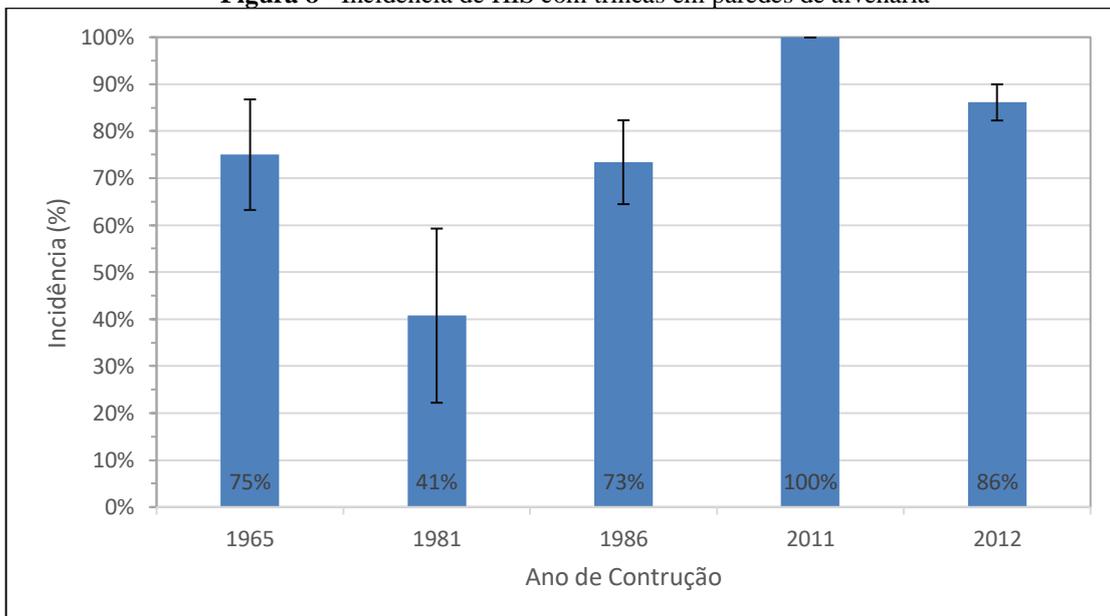
Como anteriormente citado, os problemas de sistema estrutural estão intimamente relacionados como o aparecimento de trincas e fissuras nas alvenarias. Isto posto, observa-se na Figura 8 que, assim como nos problemas no sistema estrutural, não houve melhora no aparecimento de trincas em paredes de alvenaria ao longo dos anos.

Figura 8 - Incidência de HIS com trincas em paredes de alvenaria

Além disso, nota-se que o grupo de residências construídas em 1981 foi o que apresentou menor incidência trincas. Esse grupo corresponde aos imóveis que pertencem a segunda fase

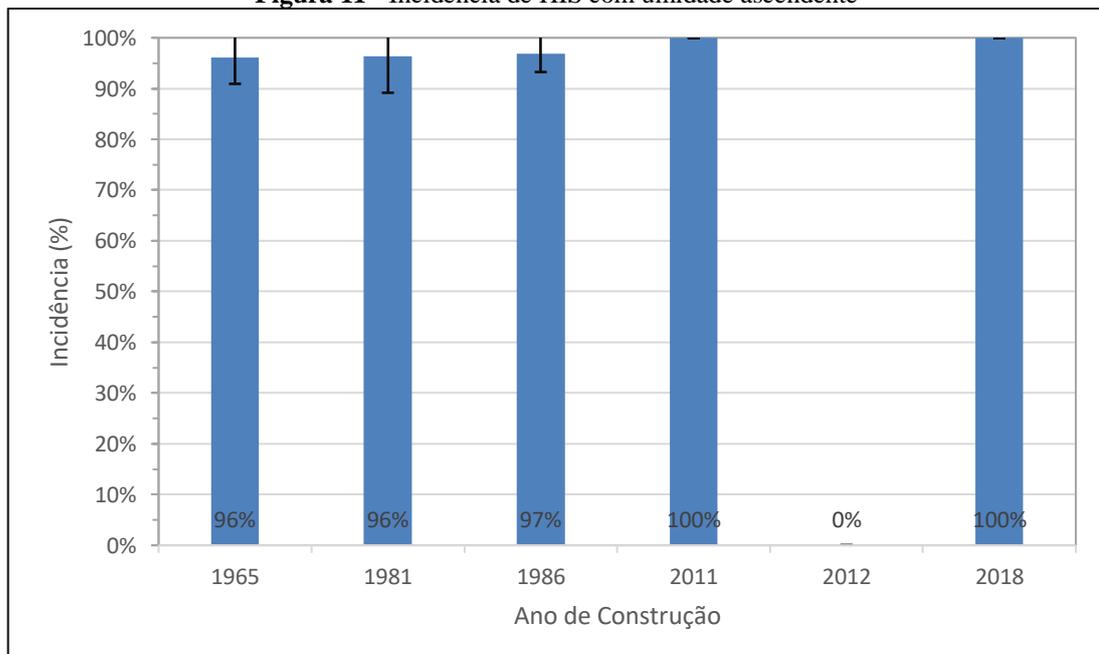
Isto posto, constatou-se a deficiência na impermeabilização nas fundações das residências. Os produtos impermeabilizantes de fundação possuem fácil aplicação, na maioria das vezes aplicados por meio de pintura, no entanto, sua utilização não é difundida na construção de conjuntos habitacionais. Conforme expresso na Figura 11, pode-se afirmar com 95% de confiança, a ausência ou deficiência de impermeabilização nas fundações em todas as residências, excetuando-se o grupo de imóveis construídos em 2012.

Figura 11 - Incidência de HIS com umidade ascendente

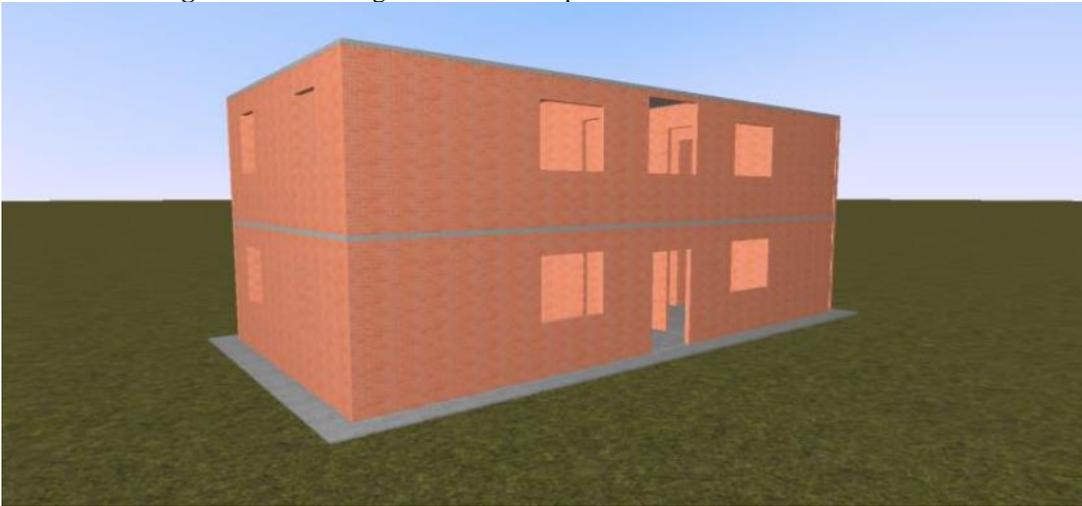
blocos de apartamentos localizados na cidade de João Pessoa. Os blocos do conjunto habitacional em questão foram construídos sob laje radier (ver Figura 12), dessa forma é possível que o problema de umidade ascendente tenha sido evitado pela utilização de lona plástica para execução da laje de fundação. A lona plástica promove a impermeabilização da placa radier em relação a umidade do solo, evidenciando a eficácia da adoção de um método de impermeabilização, uma vez que não foram observados problemas de umidade ascendente em nenhum dos 310 blocos do conjunto habitacional, que se encontra inserido no PMCMV, conforme expresso na Figura 11.

Figura 12 - Modelagem 3D do bloco padrão do Residencial Irmã Dulce

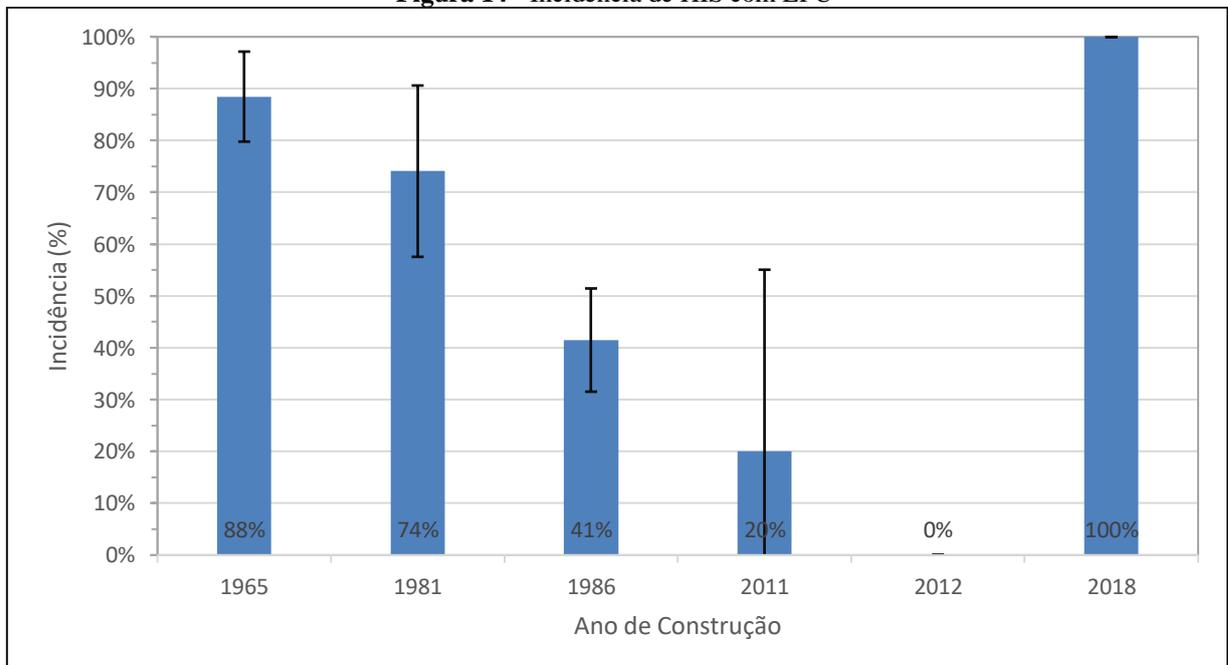
Pode-se esperar que a EPU resulte na redução da resistência mecânica de blocos de tijolo cerâmico, além do aparecimento de trincas. A EPU ocorre de forma lenta e gradual, portanto, pode-se afirmar que quanto mais recente for um conjunto de edificações, menor será sua incidência, conforme representado na Figura 14.

Figura 14 - Incidência de HIS com EPU

No entanto, também é possível ver na Figura 14, que apesar de serem construções recente (2018), 100% as 240 casas localizadas na cidade de Bezerros-PE já apresentavam sinais de

degradação por EPU. O embasamento dessas edificações é formado por duas fiadas de tijolos de 8 furos, além da completa ausência de produtos impermeabilizantes. Dessa maneira, os tijolos utilizados no embasamento apresentavam-se muito úmidos e já com sinais de EPU devido as condições completamente inadequadas.

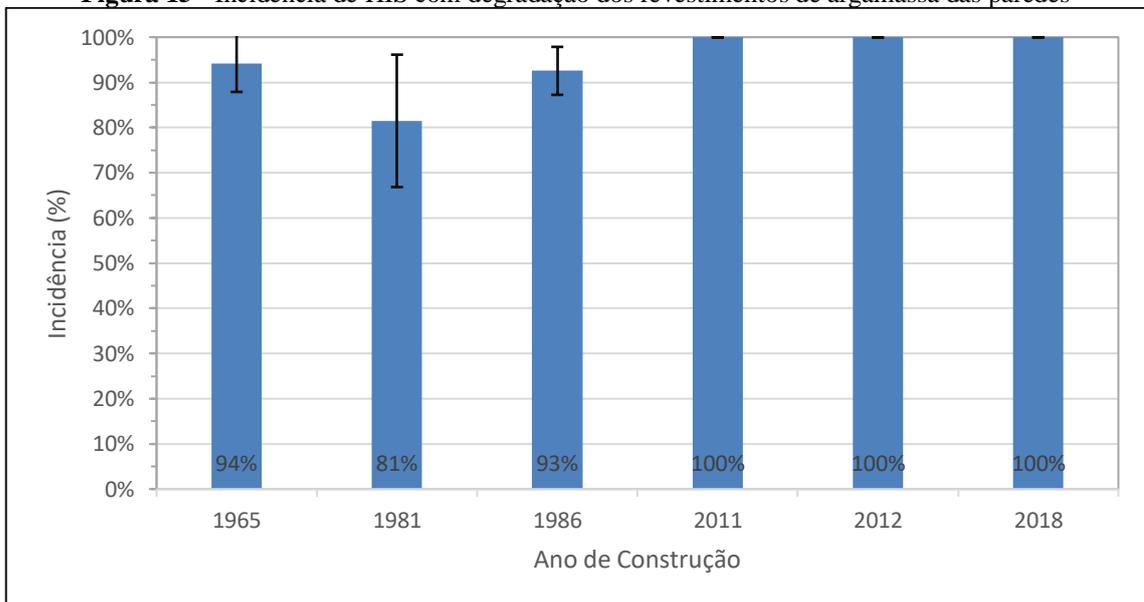
Por fim, através da observação da Figura 15 é plausível afirmar que não há melhoria ao longo dos anos no que concerne degradação dos revestimentos de argamassa das paredes. Com elevada incidência, dentro de um intervalo de confiança de 95%, a degradação de revestimentos e argamassas possui as mais variadas causas e origens. A durabilidade do material de revestimento das fachadas é assegurada pelas características do material, compatibilidade com o ambiente aplicado, além da forma de aplicação. Os revestimento e pinturas são elementos importantes de uma edificação, pois além da função estética, estes também são responsáveis pelo acabamento e proteção do substrato contra as intempéries do ambiente. Portanto, independente do material que seja utilizado, a principal função dos revestimentos é evitar a degradação precoce do substrato.

Figura 15 - Incidência de HIS com degradação dos revestimentos de argamassa das paredes
