**ANÁLISE DA RELAÇÃO DAS CARACTERÍSTICAS DO QUILÔMETRO 67 DA BR  
101/PE COM AS CAUSAS DE ACIDENTES**

Monografia apresentada à Universidade Federal de Pernambuco como parte dos requisitos para obtenção de grau de Engenheiro Civil.

Conforme descrito nos materiais e métodos deste estudo, foi realizada uma inspeção no km 67 da BR-101 no dia 22/10/2017 para o levantamento e classificação dos defeitos do pavimento de concreto. Dos dezoito defeitos contidos na norma DNIT 061/2004-TER, foram encontrados apenas doze: alçamento de placas, placa dividida, escalonamento ou degrau, desnível pavimento-acostamento, fissuras lineares, grandes reparos, pequenos reparos, desgaste superficial, quebras localizadas, fissuras superficiais (rendilhado) e escamação do concreto, fissuras de retração plástica e esborcinamento ou quebra de canto. A seguir, é apresentado um gráfico com a incidência dos defeitos mais comuns.

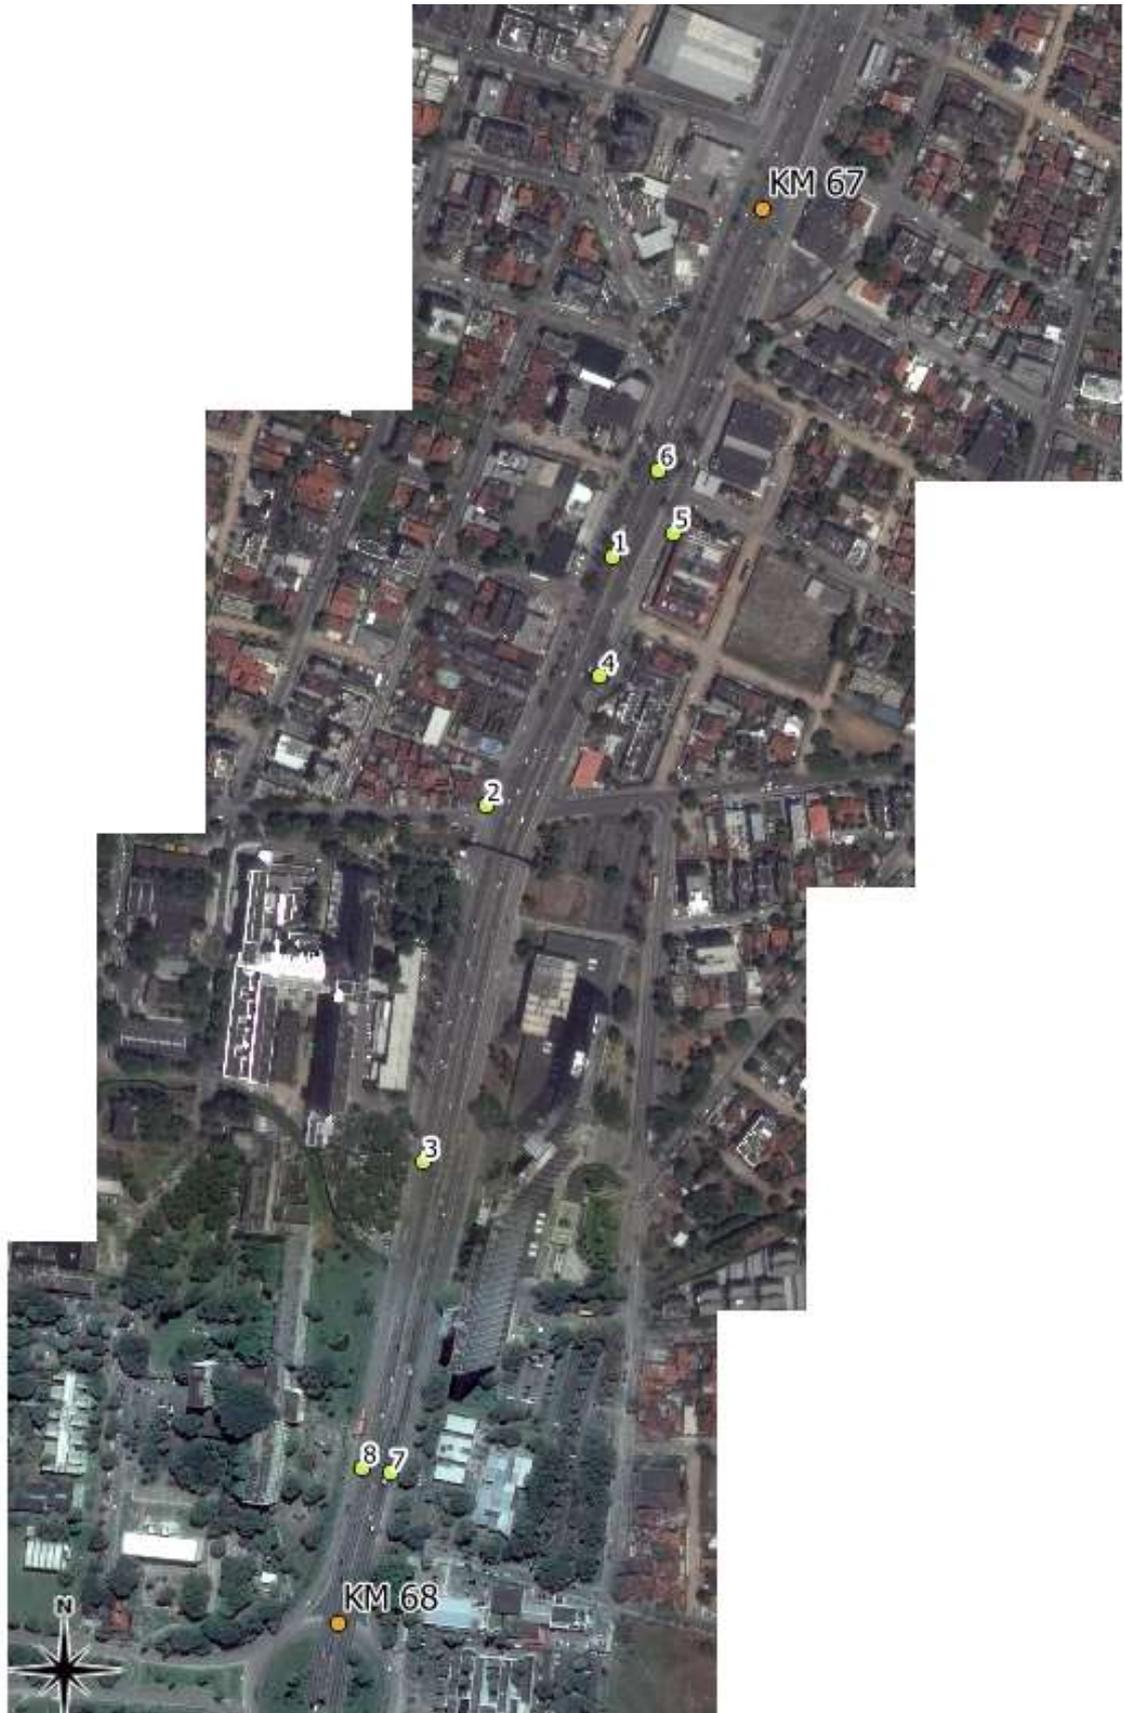
Figura 4 - Localização da sinalização vertical encontrada

A sinalização vertical do trecho se resume a oito placas. A sinalização horizontal foi encontrada em cerca de apenas 15 metros de uma das pistas e o sonorizador existente se encontra completamente degradado.

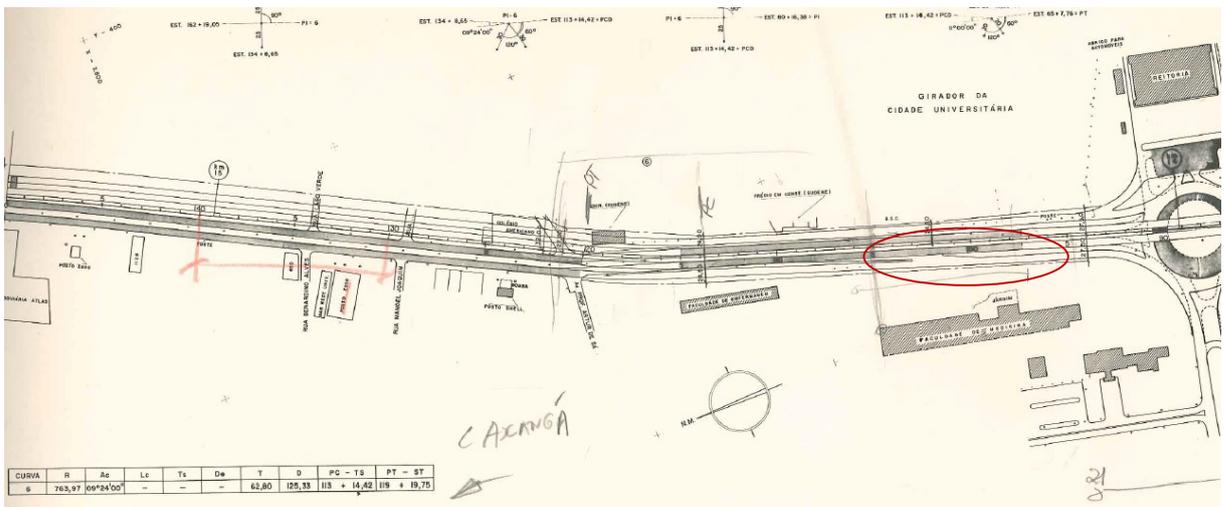
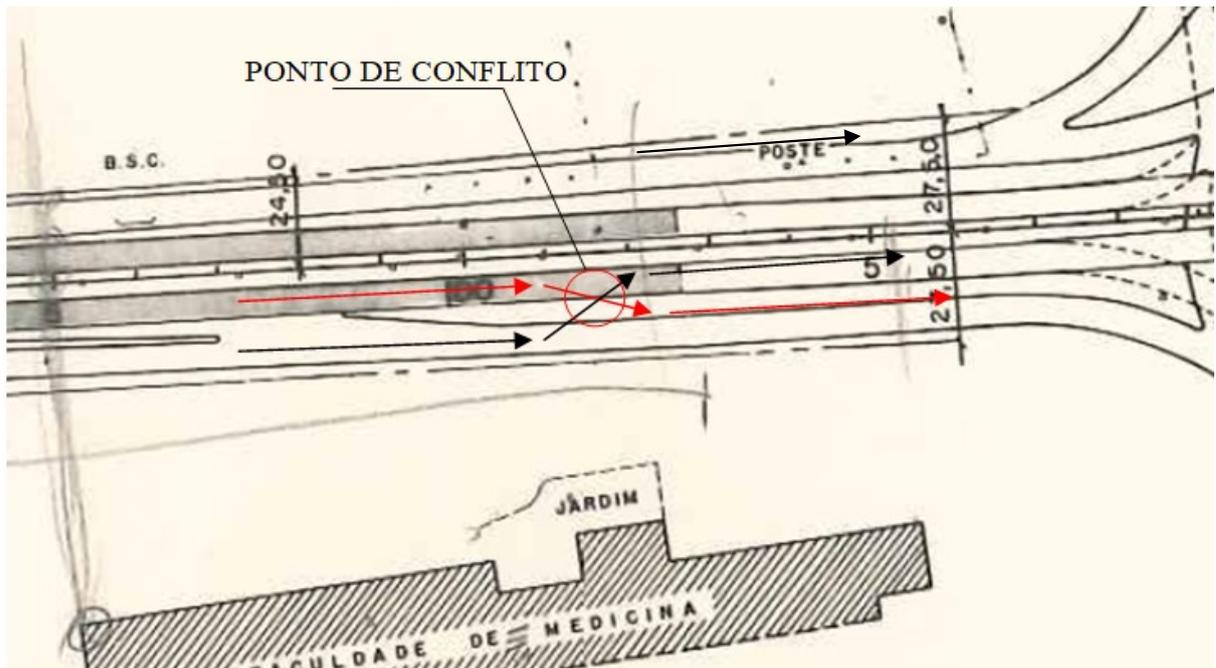
Figura 8 - Projeto Geométrico da BR-101, Km 67

Porém, ao realizar uma visita de campo, com o objetivo de analisar se a situação atual condiz com a projetada, foi verificado que o acesso à pista local, do Km 67.8, sentido Sul (PB-PE), está sendo utilizado, também, como um acesso à pista principal (ilustrado nas seguintes figuras: Figura 8 - Projeto Geométrico da BR-101, Km 67; Figura 9: Ampliação e detalhamento da área destacada na Figura 8; e Figura 11 - Acesso a pista local, sinalização vertical deteriorada. Acesso à UFPE.), o que, agravado pela falta de sinalização vertical, está causando muitas colisões laterais e tombamentos neste trecho (Tabela 4: Tipos de acidentes por trecho no sentido sul).

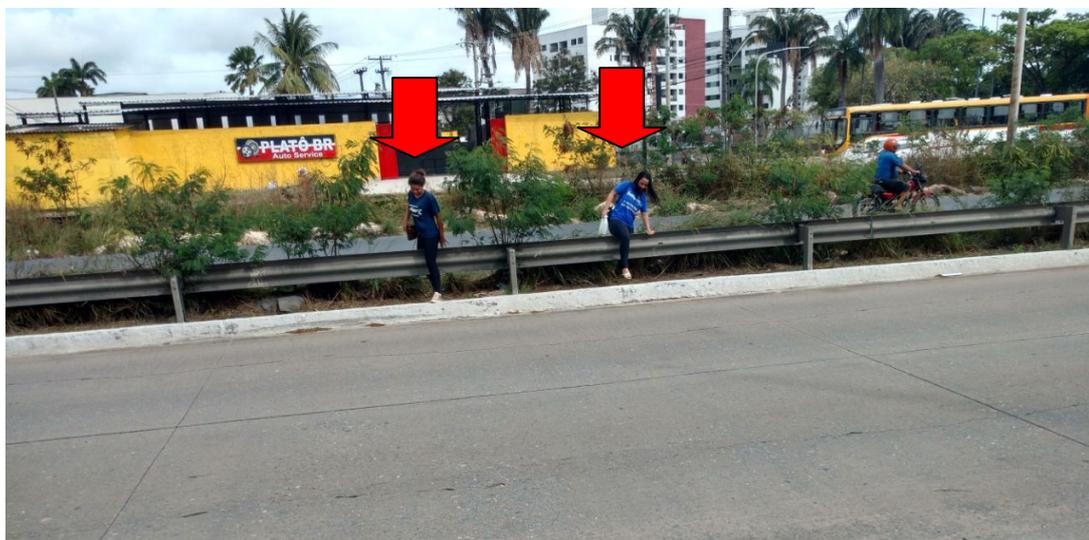
Figura 12 - Fluxo de pedestres.

Além da análise técnica, é necessário fazer uma análise mais geral do trecho. De acordo com os dados da PRF, ocorreram alguns atropelamentos na frente do Hospital das Clínicas, km 67,6, no sentido Sul (PB-PE), área de grande fluxo de pedestres (Figura 12), o que pode ser relacionado à falta de segurança e à péssima condição de conservação da passarela e, por isso, os pedestres ficam receosos em usá-la. Dessa forma, há uma preocupação por parte desse estudo com o crescimento desse tipo de acidente, aconselhando-se fazer a manutenção urgente da passarela deste trecho.
