**DETECTABILIDADE E ANÁLISE DIMENSIONAL DE FALHAS NO
REVESTIMENTO POLIMÉRICO DE ISOLADORES DE COMPÓSITO
POR RADIOGRAFIA COMPUTADORIZADA**

12/08/2009

Dissertação apresentada ao Programa de Pós-Graduação em Engenharia Mecânica da Universidade Federal de Pernambuco, para a obtenção do título de mestre.

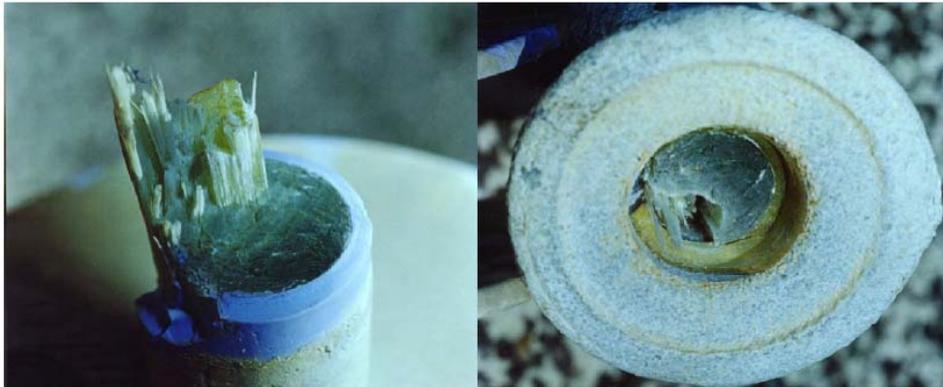
fratura é na maioria perpendicular ao eixo do isolador (GUIDE, 2003; CARPENTER; KUMOSA, M., 2000). Na Figura 2.15 é mostrada uma região em que ocorreu uma fratura frágil e como comparação, na Figura 2.16 é mostrada uma região onde ocorreu fratura que não é considerada fratura frágil.

Figura 2.15 - Região em que ocorreu fratura frágil em isoladores de compósito (GUIDE, 2003).

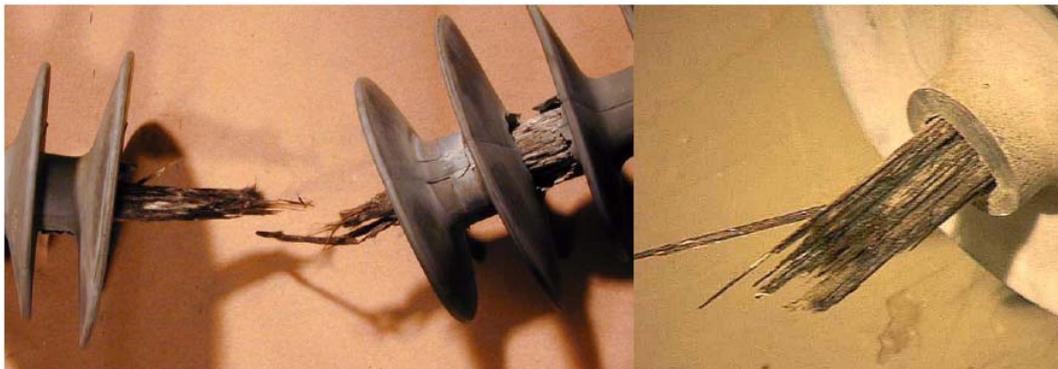
Figura 2.16 - Regiões onde ocorreram fraturas mecânicas não caracterizadas como fratura frágil (GUIDE, 2003).

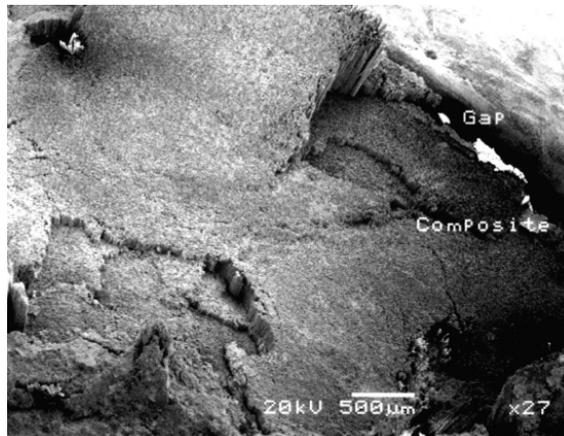
Figura 2.18. Superfícies de fratura no bastão de compósito com ampliação de 27 vezes (KUMOSA, et al., 2002).

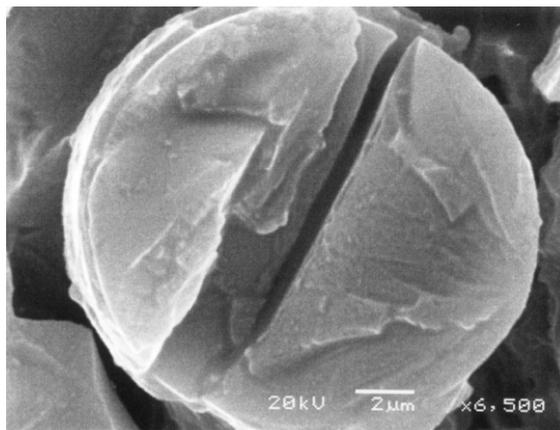
Figura 2.19. Superfície da fratura com ampliação de 6500 vezes (KUMOSA, et al., 2002).

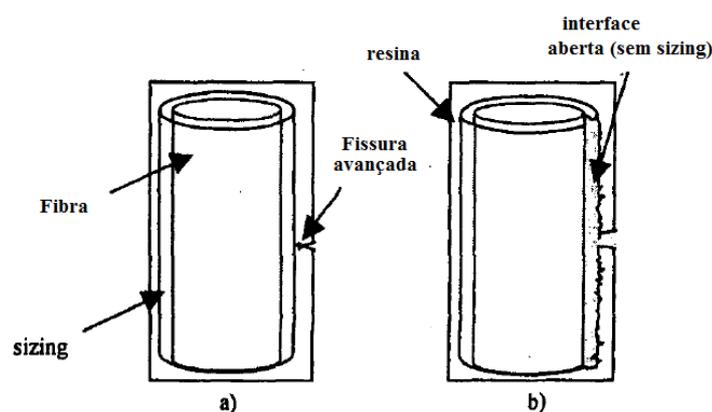
Algumas fibras são revestidas com filmes da ordem de dezenas de nanômetros com a finalidade de proteção. Segundo Montesinos, et al. (2002), fibras revestidas com “sizings” a base de organosilanos têm resistência efetiva contra o ataque de substâncias corrosivas. Em função disso, o estudo sugere que a interface resina/fibra deve ser intermediada por camadas protetoras de *sizings*, formando uma interface resina/*sizing*/fibra. Na Figura 2.23 é mostrado um esquema ilustrando o processo inicial de ataque da corrosão, mostrando que a fibra revestida com camada nanométrica protetora resiste ao ataque dos ácidos que corroeram a resina.

Figura 2.23 - Cenários iniciais para a corrosão da fibra. (a) Sistema eficiente resina/*sizing*/fibra. (b) Interface aberta (desprotegida) da ação dos ácidos (MONTESINOS et al., 2002).

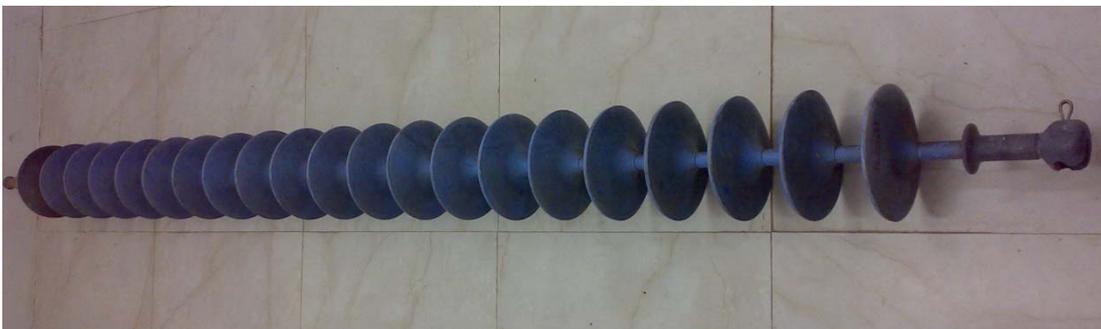
Figura. 3.1 – Isolador tipo I utilizado para retirada da amostra

Os isoladores de compósito que denominamos de tipo-I são isoladores para 230 kV, com revestimento de silicone de cor azul, os quais foram retirados da linha de transmissão da CHESF após dez anos de aplicação, pelo fato de um dos isoladores ter apresentado ruptura mecânica do núcleo e levado o cabo elétrico ao chão. Por precaução, a CHESF retirou da linha dezenas de isoladores de compósito da região. Esses oitos isoladores foram detalhadamente analisados por radiografia computadorizada no Laboratório de Ensaio Não Destrutivos e Monitoramento da Integridade Estrutural do Departamento de Engenharia Mecânica da UFPE (SILVA, 2009). O isolador possui 21 aletas e projetado para suportar uma carga mecânica de até 222 KN e possui um peso em torno de 9 kg. Seus terminais são do tipo concha/bola, conforme mostram a figura 3.1 e esquematizado na figura 3.2.

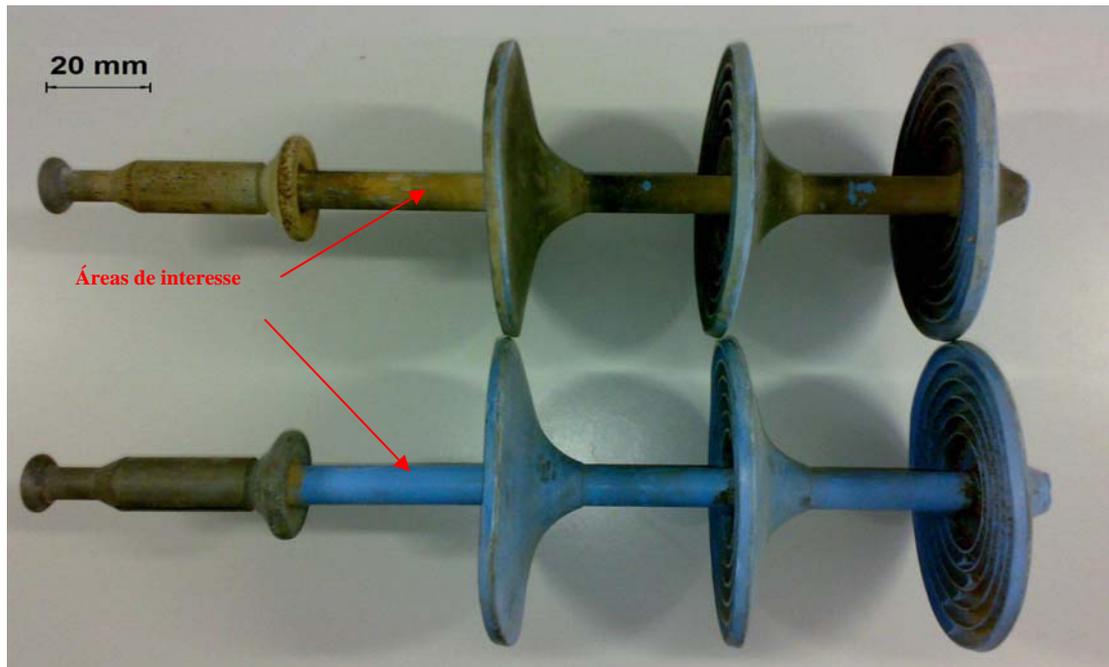
Figura 3.3 - Amostras selecionadas para inspeção

Para este trabalho foram utilizadas duas das amostras de isoladores das quais já se tinha o conhecimento de que uma das amostras apresentava trincas e a outra sem os defeitos. Esse conhecimento prévio se deveu ao fato de que estas mesmas amostras haviam sido radiografadas com um sistema de radiografia digital, constituído por uma fonte portátil de raios-X de 270 kVp, modelo XRS-3 da Golden Engineering, filmes IP – Imaging Plate da Perkin-Elmer dos tipos SR (Super Resolution) e SS (Super Sensitive), de dimensões 12,5 cm x 43 cm, e para a leitura dos filmes foi utilizado um scanner a laser de 16-bit modelo Cyclone da Perkin-Elmer, totalmente controlado por computador.

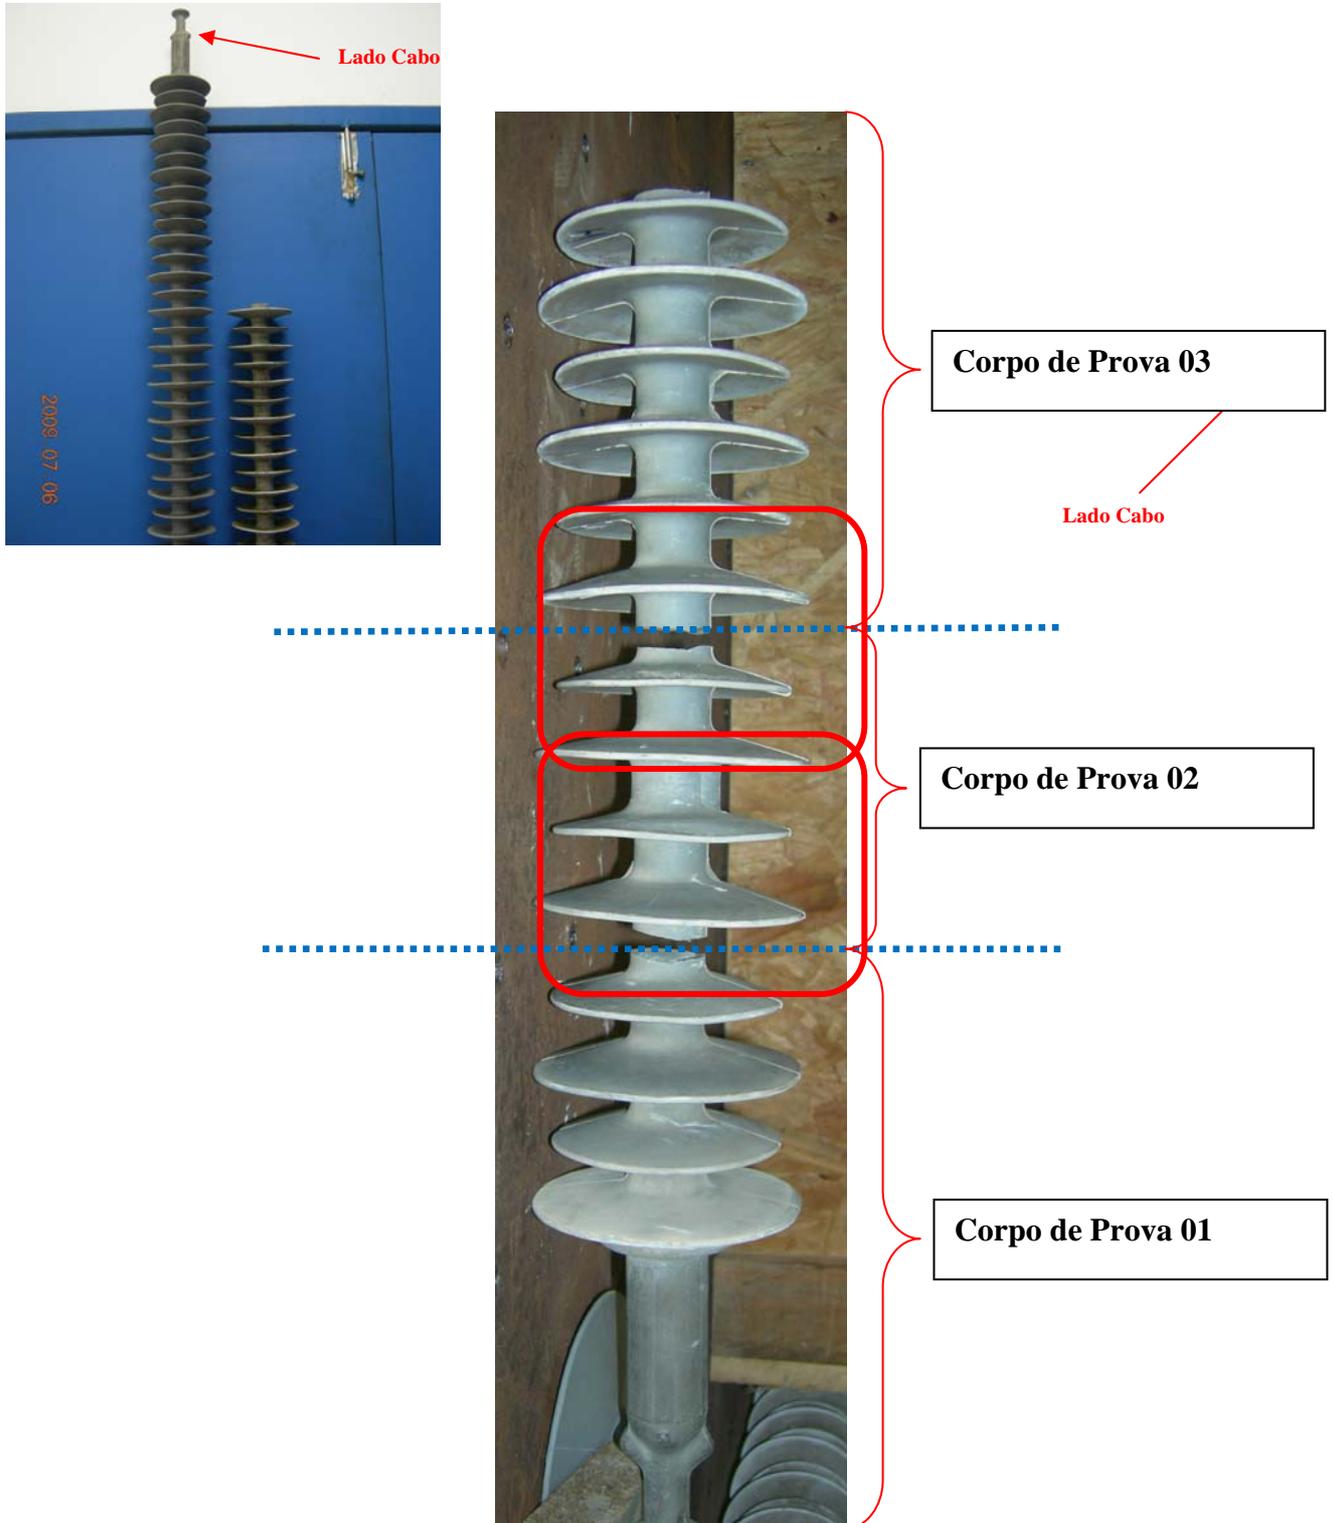
O isolador de compósito tipo-II, que foi analisado no presente trabalho, nesse caso, somente com radiografia computadorizada, trata-se de um isolador de uma linha de 230 kV da CHESF, com mais de cinco anos em operação, que apresentou três pontos quentes quando foi inspecionado no campo com a técnica de termografia (Fig.3.4).

Figura 3.5 – Amostras seccionadas do isolador tipo II inspeccionadas no laboratório da UFPE

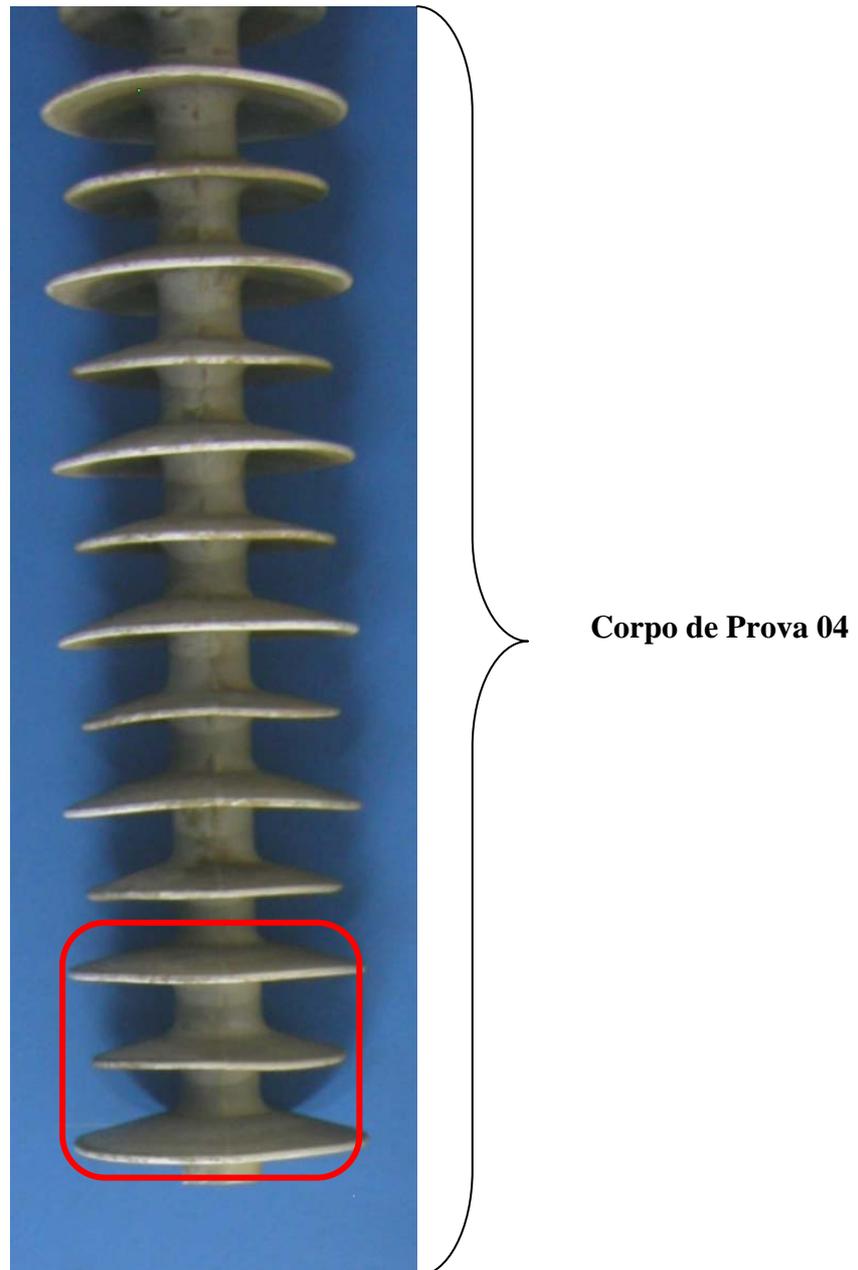
Figura 3.6. Segmento 04 do isolador tipo II inspecionado no laboratório da UFPE

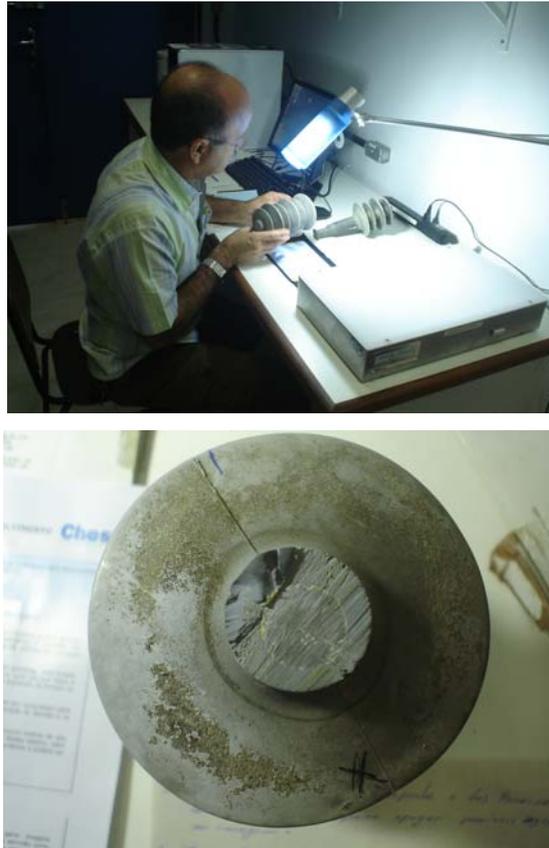
Figura. 3.23 – Inspeção visual e estado da superfície da amostra

Foi realizada uma inspeção visual da superfície do revestimento para observar indícios de possíveis danos, os quais podem dar falsas indicações nas imagens radiográficas, e também, seu estado quanto ao acúmulo de resíduos provenientes da poluição. Figura 3.23.

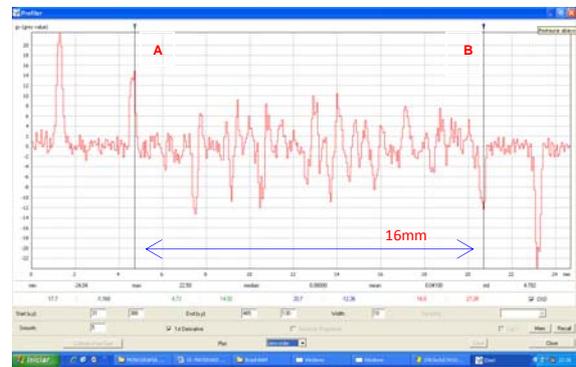
Figura 4.2 – Medição do diâmetro do bastão.

A imagem gerada permitiu visualizar a existência de uma trinca com origem na região de aderência, entre o bastão e o revestimento de silicone. Detalhe que só pode ser observado com precisão através do tomógrafo. O nível de ruído que aparece na figura 4.2, mostra-se compatível com imagem da figura 4.1.

O software Isee!-demo.exe, utilizado para processar as imagens radiográficas a imagem da figura 4.2, mostra, da esquerda para a direita, o pico A, referente à interface entre o revestimento e o bastão e o ponto “B” a interface, diametralmente oposta.

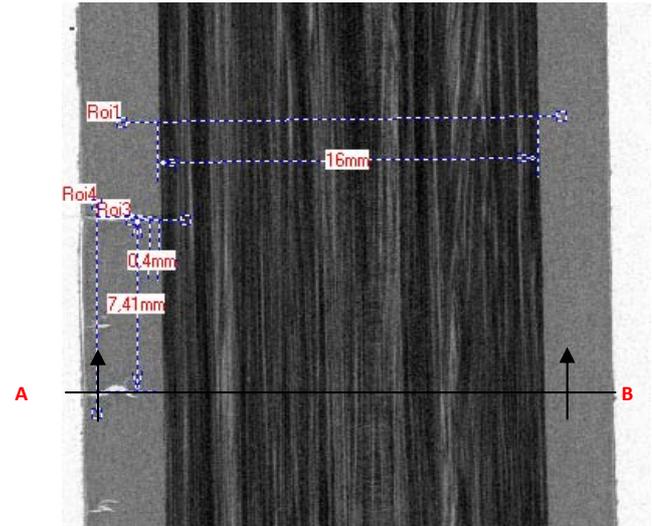
Figura 4.4 – Medições – BAM.

Também é possível se efetuar medições. Como mostra a figura 4.4, temos o dimensionamento do diâmetro do bastão e distância entre trincas, como exemplo.

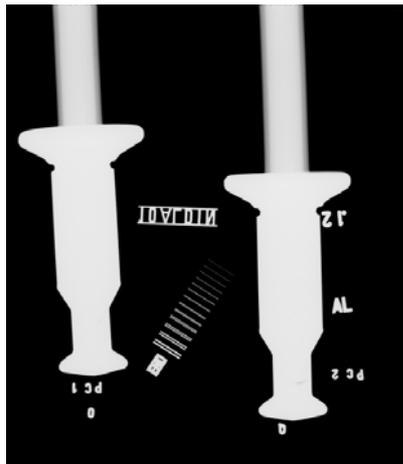
Figura – 4.12 – Filme cl. II - 0° (AGFA D 7) t

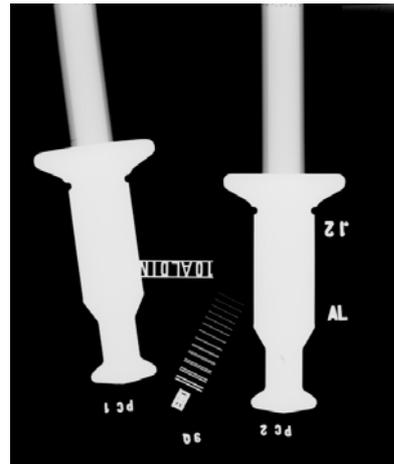
Figura – 4.13 – Filme cl. II - 90° (AGFA D7) –16bit

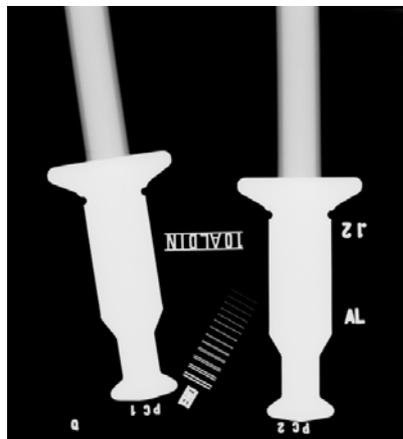
Figura - 4.14 – Filme cl. I - 0° (AGFA D4) – 16bit

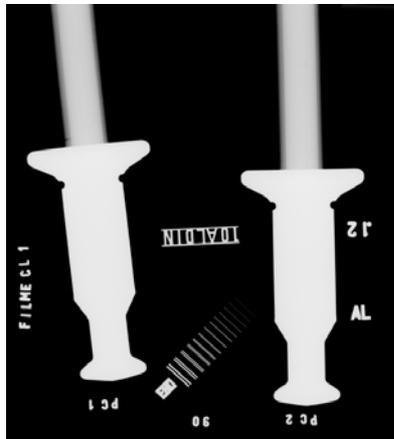
Figura - 4.15 – Filme cl. I - 90° (AGFA D4) – 16bit

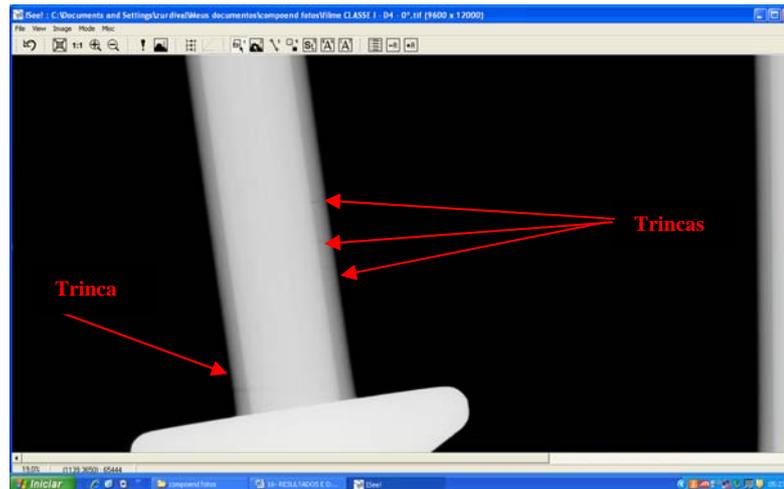
As imagens obtidas digitalizadas permitiram a visualização das trincas no revestimento de silicone, conforme mostra a figura 4.16 (ampliada), as figuras 4.12 a 4.16 são as imagens obtidas por este método.

Figura nº 4.16 - Imagem sem processamento - Filme Classe I (AGFA D4) - 0° - 16 bits

O contraste foi suficiente para permitir que, através do negatoscópio, as trincas existentes na amostra nº 1, fossem visualizadas e analisadas. Os valores da densidade encontrados na região próxima às trincas estão mostrados na tabela 4.3.

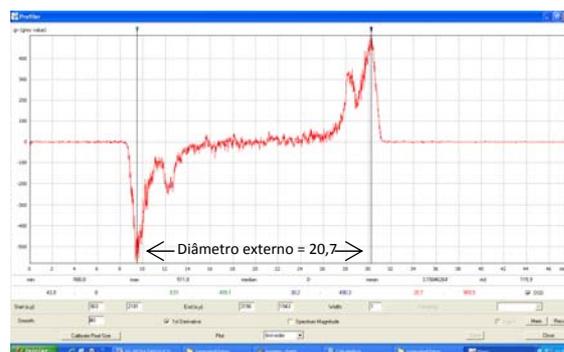
Figura 4.24 - Medição do diâmetro do bastão de compósito com o revestimento – valor encontrado 20,7mm

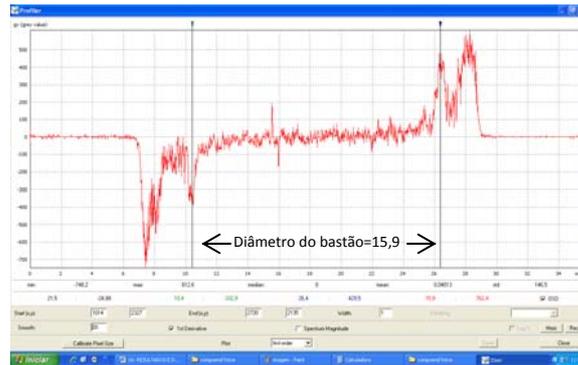
Figura 4.25 - Medição do diâmetro do bastão de composto sem o revestimento – valor encontrado 15,9mm

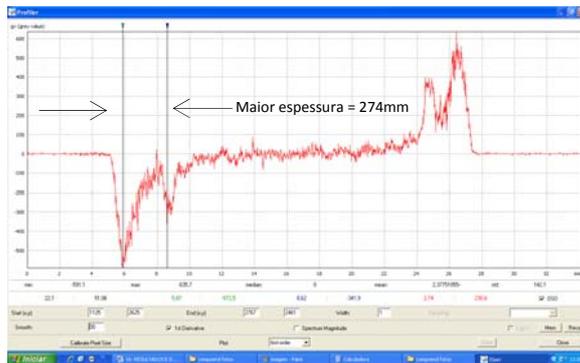
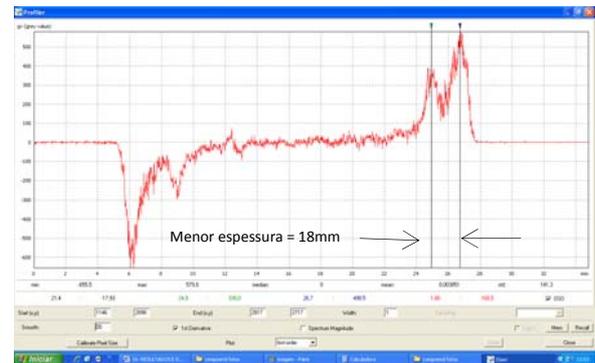
Figura 4.26 - Medição do revestimento em pontos diametralmente opostos – valores encontrados 2,74mm e 1,80mm

Excentricidade encontrada = $(2,74 - 1,80) / 2 = 0,47\text{mm}$.

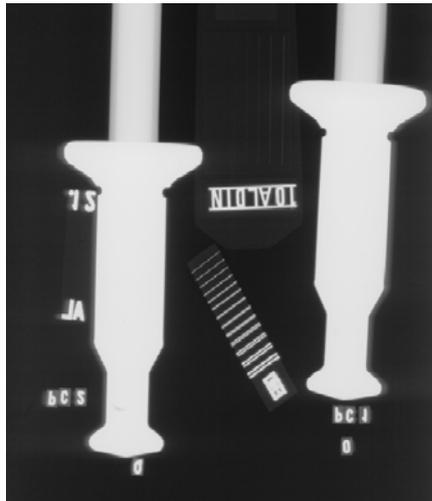
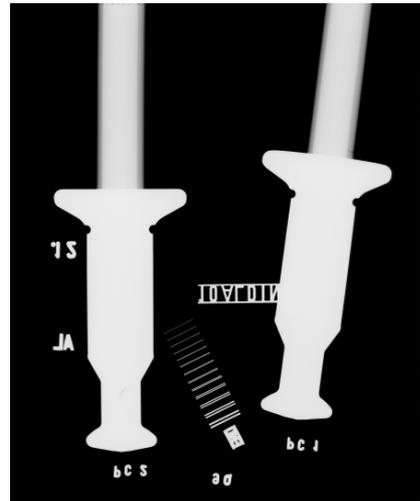
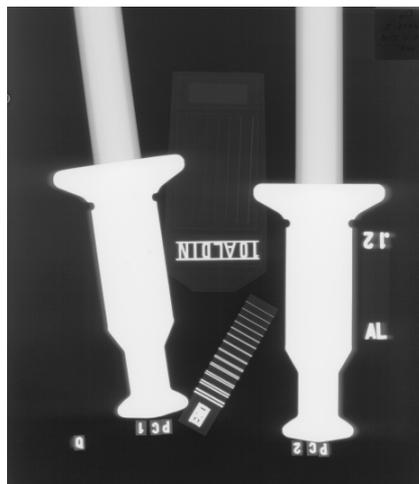
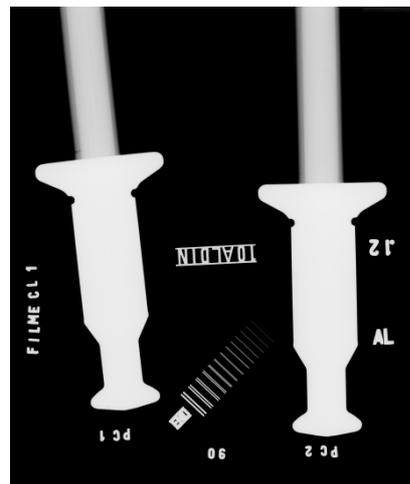
Figura 4.28 – Imagens dos filmes digitalizados com 8 bits

As imagens digitalizadas com 8 bits, também permitiram a visualização de trincas no revestimento de silicone, conforme mostram as figuras 4.28 e 4.29.

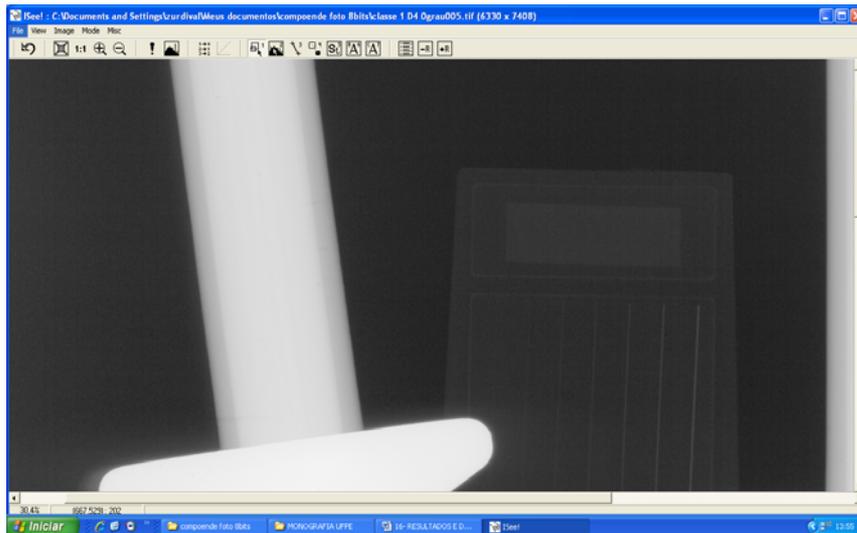
Figura 4.29 - Imagem sem processamento do filme Classe I (AGFA D4) - 0° – 8bits

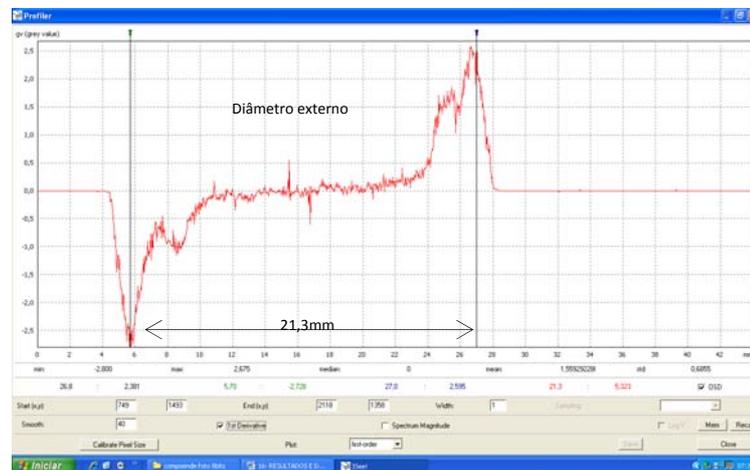
Para isso se usou a imagem do filme Classe II (AGFA D4) - 90° - 8 bits, o qual visualmente apresentava uma excentricidade mais acentuada. Figuras 4.36 a 4.39, abaixo.

Figura 4.37 - Medição do diâmetro do bastão com o revestimento – valor encontrado 21,3mm

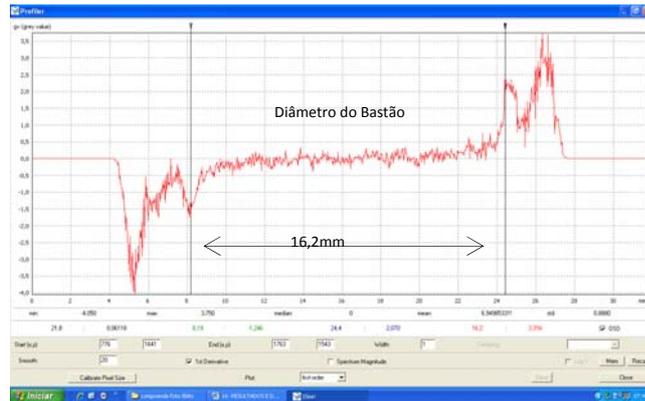
Figura 4.38 - Medição do diâmetro do bastão sem o revestimento – valor encontrado 16,2mm – 8 bits

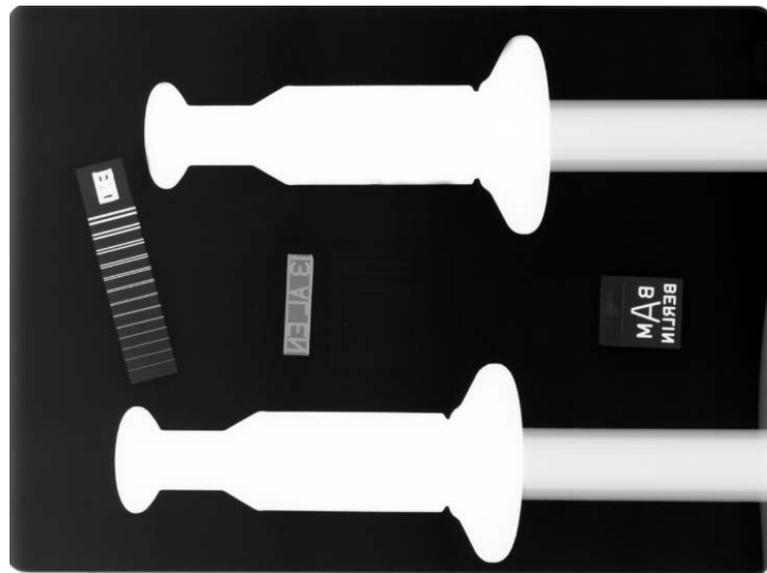
Figura 4.41 - Radiografia digital - Sistema CR-Fuji - BAM

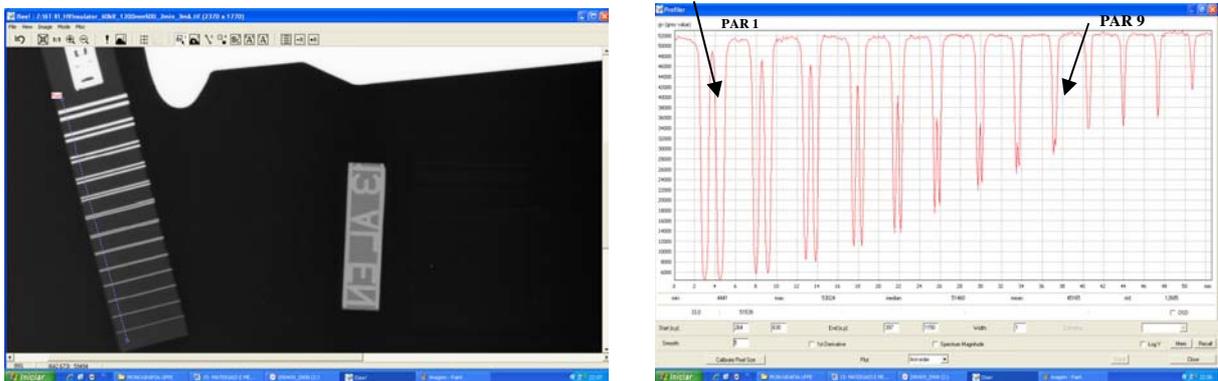
Como se pode observar o último par de fios com imagem definida é o de número 7. Do oitavo par em diante, a imagem já não apresenta boa definição, pois está no limite para ser considerada satisfatória, ou seja, a menos de 20% da intensidade máxima. Do nono par em diante, não foi mais possível se distinguir os dois fios e a definição de imagem é insatisfatória, como mostram as Figuras 4.43.

Figura 4.43- Perfil da resolução espacial através do IQI de fios duplos – 8 bits – Imagem 90°

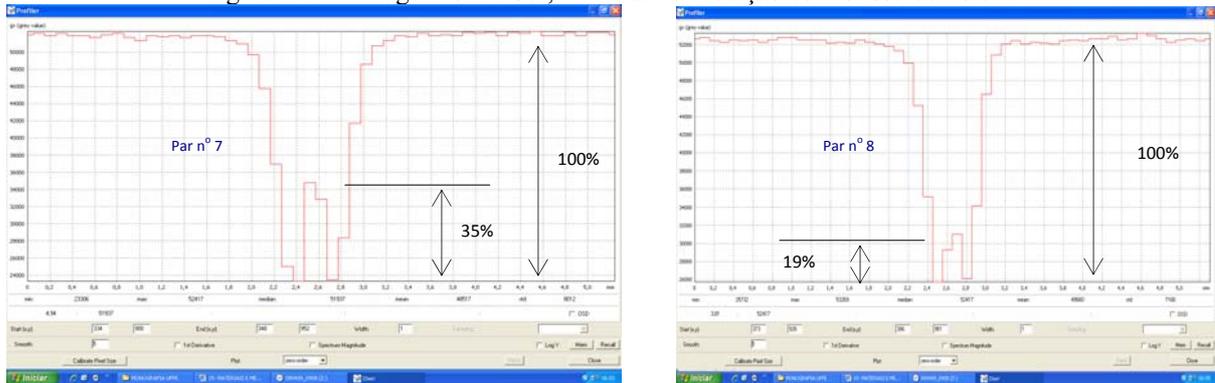
Constata-se que até o par de fios 7 a imagem apresenta uma definição satisfatória. Quanto à imagem do par número 8 ver-se que estar no limite para ser considerada satisfatória, ou seja de 20%. Do par 9 em diante, não é mais possível se distinguir os dois fios e a definição de imagem é insatisfatória, como mostram as Figuras nº 4.44 a 4.46. Como se pode verificar, não é possível visualizar a região entre os fios do par número 10. Figura 4.17.

Figura 4.45 – Par de fios 7 e Par de fios 8 - CR FUJI

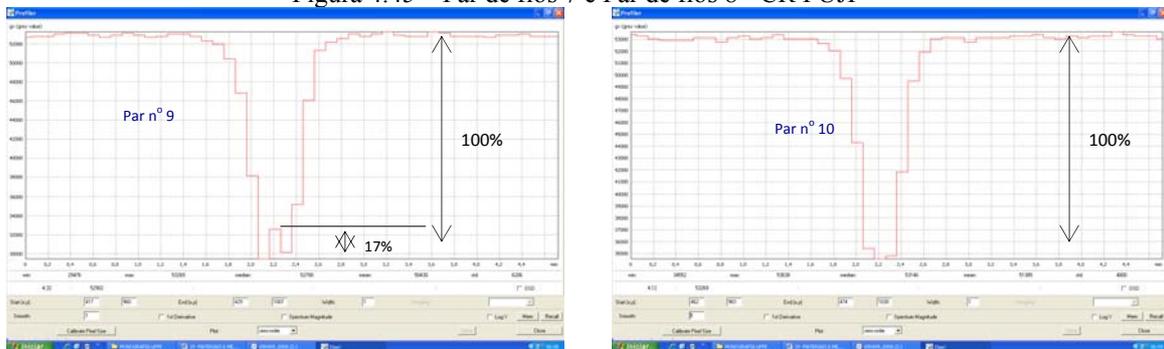
Figura 4.46 – Par de fios 9 e Par de fios 10 - CR FUJI

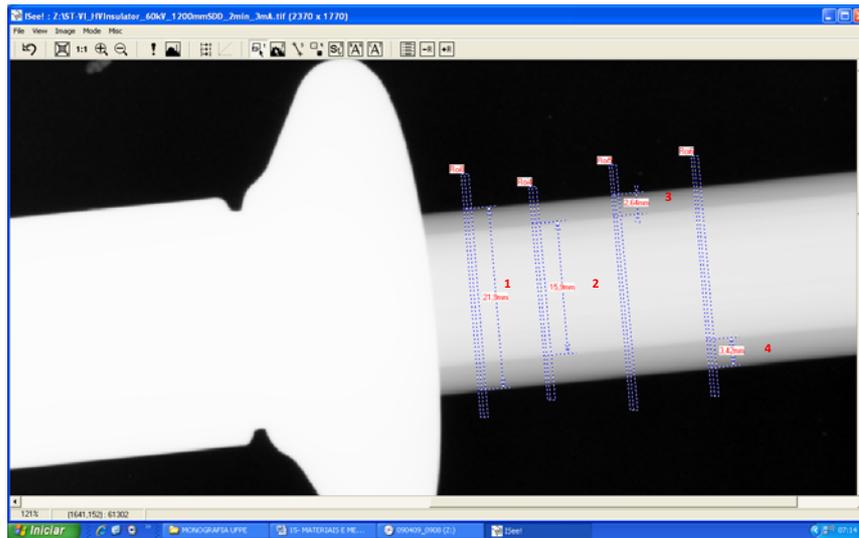
O Isse-demo.exe disponibiliza um recurso que, a partir do perfil da curva do grau de cinza, pode-se obter a curva da primeira derivada, onde são mostrados os pontos de inflexão. A medição foi realizada utilizando-se este recurso. Conforme mostrado nas figuras 4.48 a 4.50.

Figura 4.48 – Medição da excentricidade

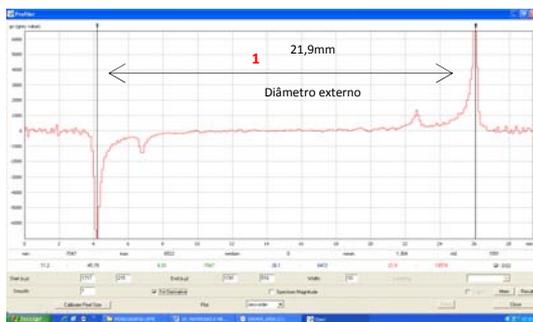
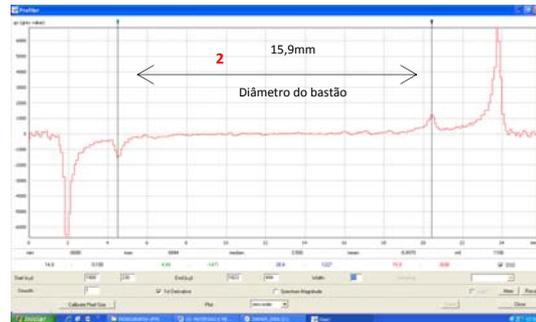
Figura 4.49 - Medição dos diâmetros de revestimento e bastão – valores encontrado 21,9mm e 15,9mm

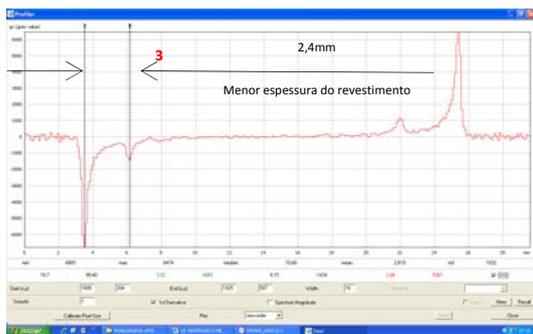
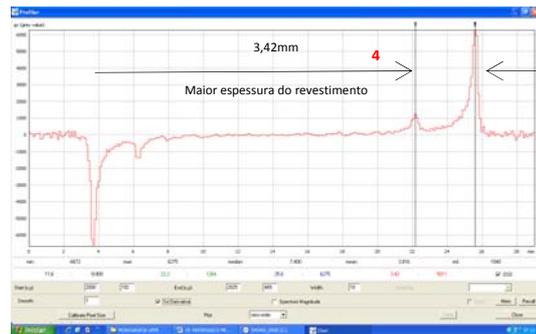
Figura 4.50 - Medição do revestimento em dois pontos diametralmente opostos – valores encontrados 2,64mm e 3,42mm – 8 bits

$$\text{Excentricidade encontrada} = (3,42 - 2,64) / 2 = 0,39\text{m}$$

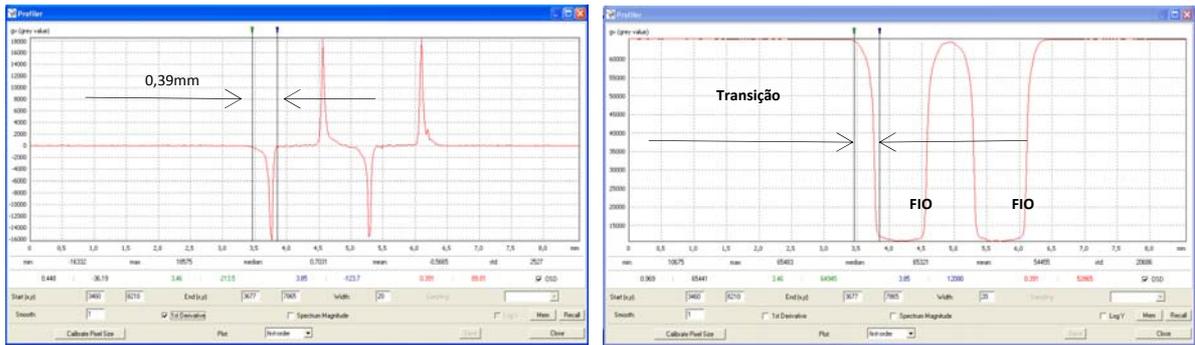
Utilizando-se o mesmo procedimento, obteve-se o valor de 0,39mm. Com estas imagens utilizou-se a função PLOT – FIRST ORDER., para efetuar uma melhor leitura, conforme mostra a figura 4.51.

Figura 4.51 - Curva da 1ª derivada e perfil da curva primária utilizada na medição da penumbra

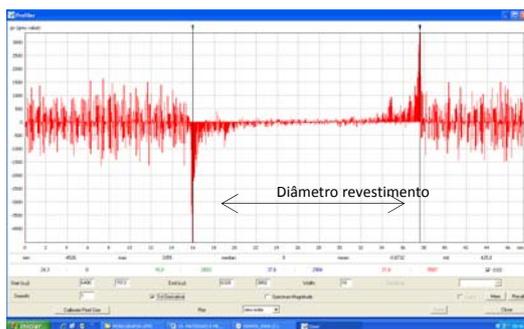
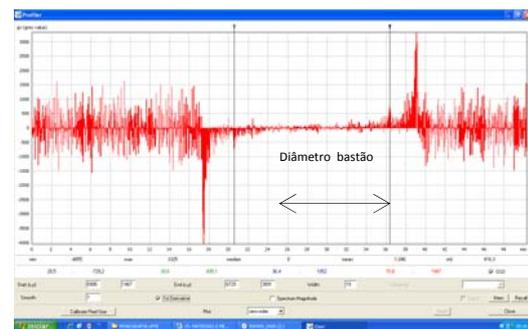
Fig. 4.57. - Medição dos diâmetros do revestimento e do bastão– valores encontrados: 21,6mm e 15,8mm

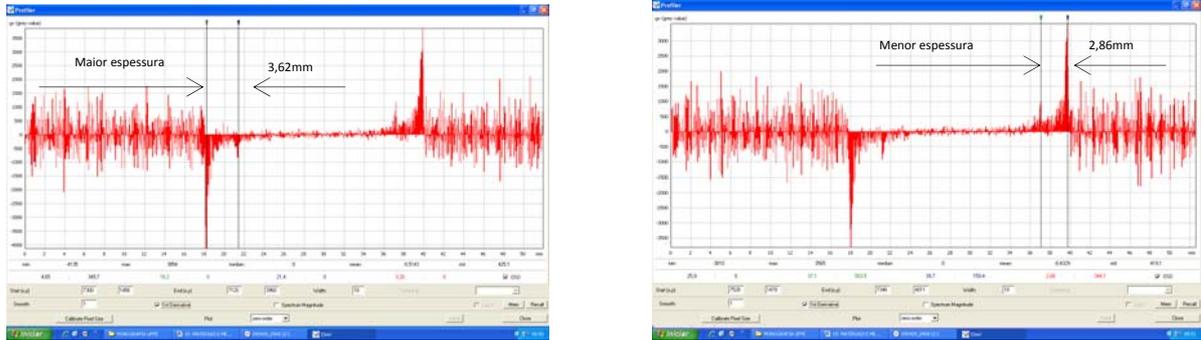
Figura 4.58 - Medição do revestimento em pontos diametralmente opostos – valores encontrados: 3,62mm e 2,86mm – 8 bits

$$\text{Excentricidade encontrada} = (3,62 - 2,86) / 2 = 0,26\text{mm}$$

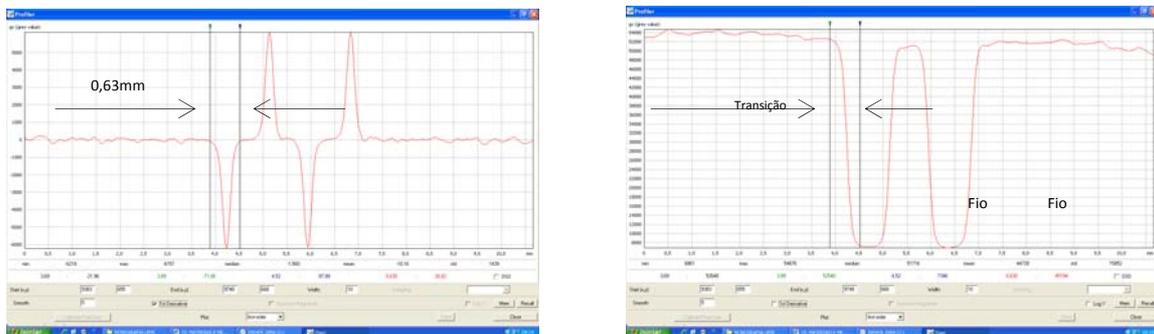
Utilizando-se o mesmo procedimento, obtivemos o valor de 0,63mm, conforme mostra a figura 4.59. Com estas imagens teve-se que utilizar a função PLOT – FIRST ORDER., para efetuar uma melhor leitura.

Figura 4.59 - Medição da Penumbra

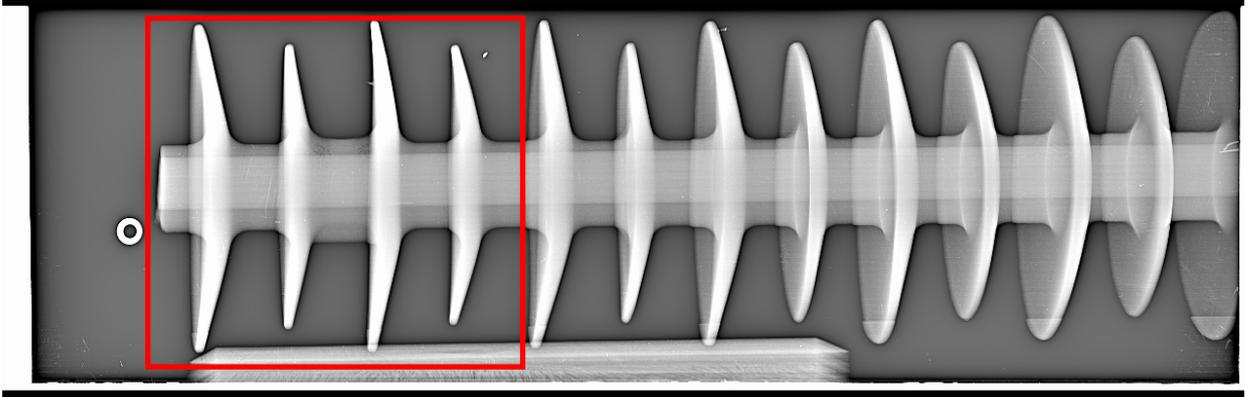
Na figura 4.62 está salientada a área com defeitos no corpo de prova 04, trecho que é continuação do corpo de prova n.03 e está mostrada na figura 4.63. Nesta área foi onde se detectou o terceiro ponto, uma posição mais distante da fase

Figura 4.62. Vista geral da imagem de radiografia computadorizada do corpo de prova 04.

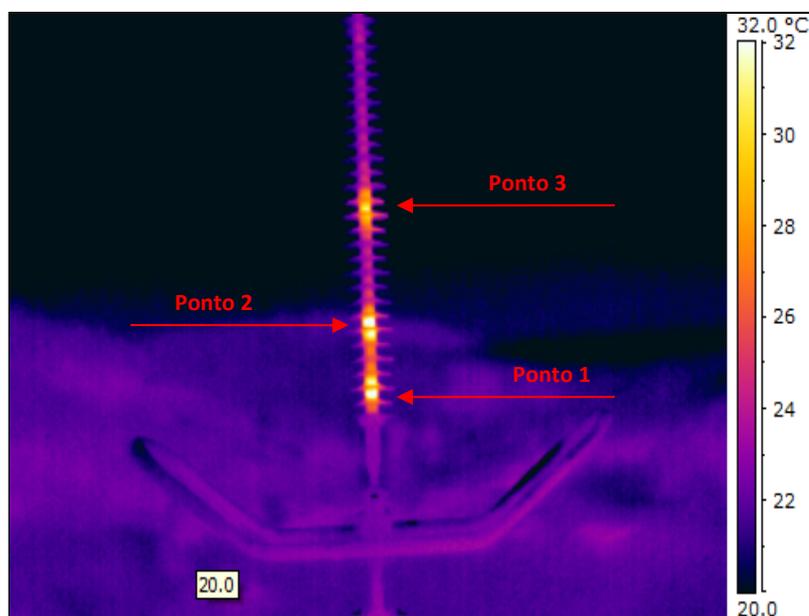
Através de análise das imagens das radiografia computadorizadas com processamento de imagem, verificou-se que dos pontos quentes “1”, “2” e “3” detectados com o

termovisorde infravermelho no campo, figura 2.64, somente os pontos “2” e “3” coincidem com os locais em que os vazios foram detectados por radiografia, sugerindo que possui uma certa correlação com os defeitos existentes no material de revestimento e os pontos quentes.

Figura 4.64 – Imagem feita através da termovisão – pontos 1, 2 e 3 (Pacheco)

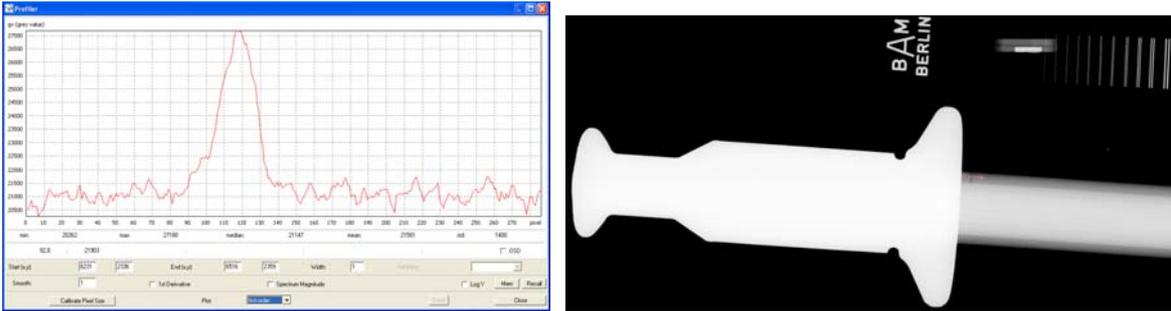
Abaixo, com o Isse-demo.exe, pode-se conferir a intensidade do sinal gerado por uma mesma trinca, registrada pelo image plate e pelo filme convencional, D4 digitalizado com 8btis. Figura 4.66-BAM e figura 4.67, respectivamente.

Figura 4.66 – Intensidade do sinal trinca RC FUJI –BAM

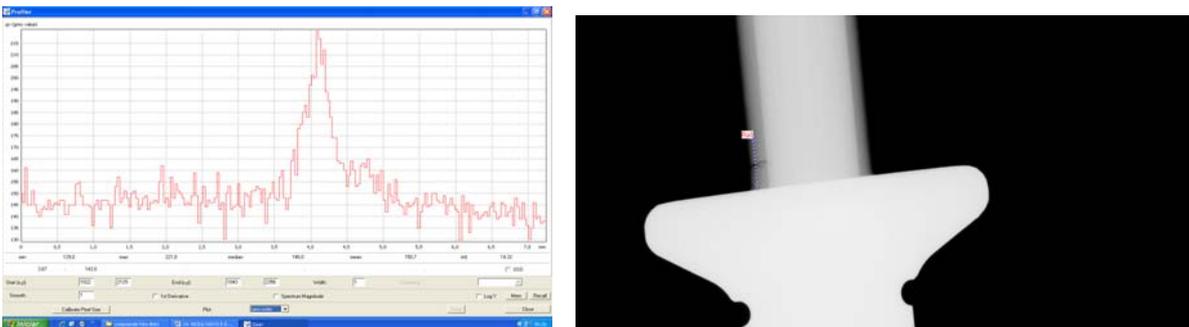
Figura 4.67 – Intensidade do sinal trinca - filme Classe 1 – D4 – 8 bits
