**ANÁLISE DAS CONDIÇÕES FÍSICAS DE UMA BARRAGEM: Estudo de Caso no
Agreste de Pernambuco**

Trabalho de Conclusão de Curso apresentado à
Coordenação do Curso de Engenharia Civil do
Campus Agreste da Universidade Federal de
Pernambuco – UFPE, na modalidade de artigo
científico, como requisito parcial para obtenção
do grau de Bacharel em Engenharia Civil.

Diante do exposto, o objetivo desse trabalho foi verificar as condições da Barragem de Jucazinho e propor medidas para melhorar a segurança da sua estrutura.

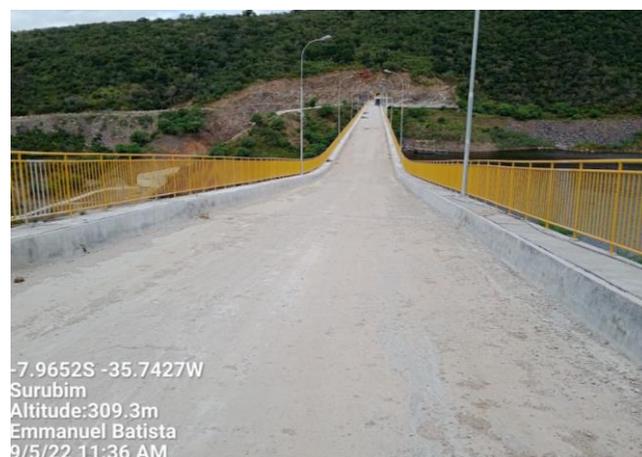
Figura 5 - Coroamento da barragem

A crista da barragem (Figura 5) possui um comprimento total de 442 m e está localizada na cota 299 m, 7 m acima do sangradouro principal. No geral, o coroamento da barragem apresenta anomalias de cunho insignificante, como também anomalias com nível de perigo em alerta.

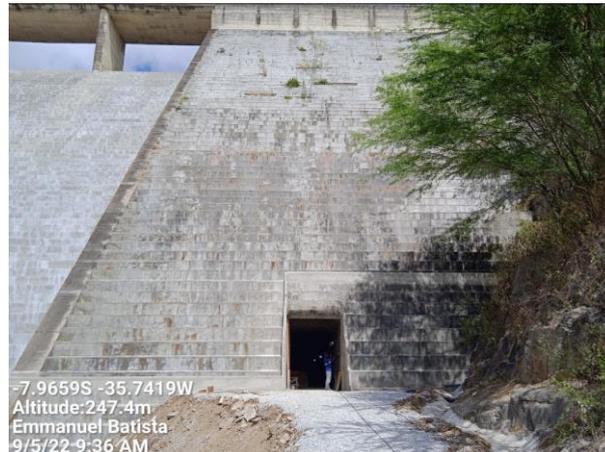
Figura 8 - Parte do paramento de jusante da barragem

O paramento de jusante, apresentado na Figura 8, apresenta, de forma geral, algumas anomalias de pequeno porte, que podem ser resolvidas pela própria equipe local da barragem, assim como anomalias de maior magnitude.

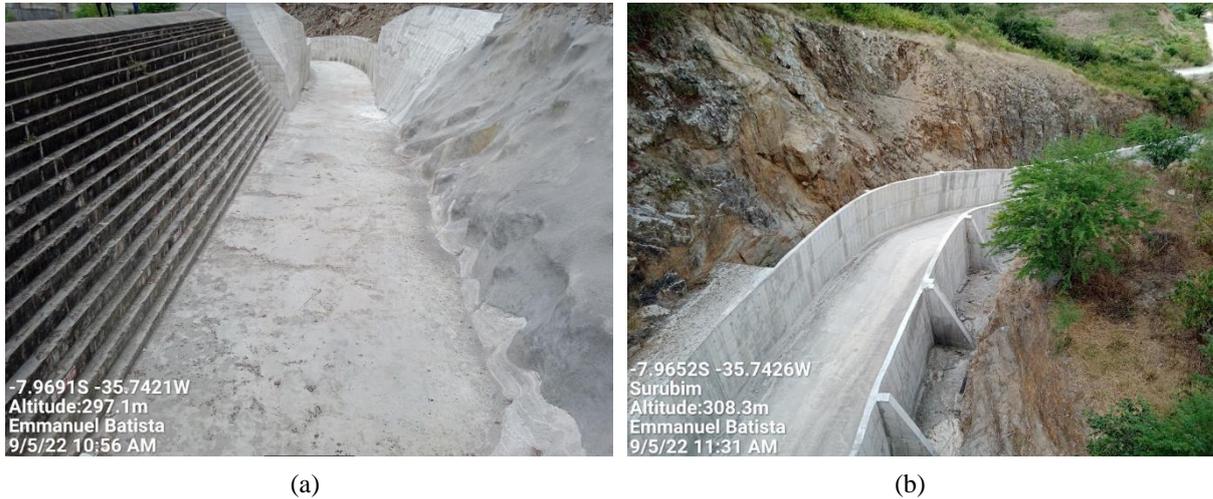
Figura 19 - Canal de restituição: a) direito, b) esquerdo

Recentemente foram construídos dois canais de restituição, um de cada lado da barragem, como mostra a Figura 19, localizados na cota 285m, 7 m abaixo do vertedor principal. O canal

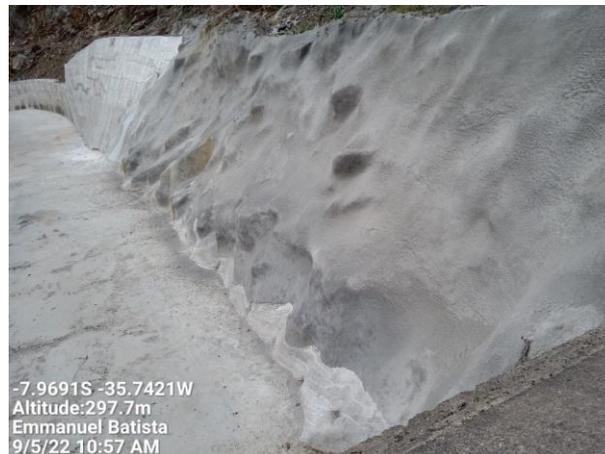
Figura 20 - Concreto projetado no canal de restituição direito

direito está em contato direto com o solo. A fim de evitar a erosão e a percolação da água nas rochas, foi utilizado o jateamento de concreto projetado ao longo de boa parte do canal, como mostra a Figura 20.

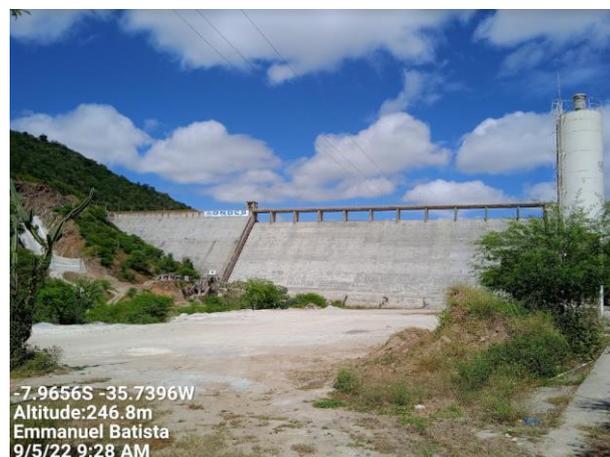
Figura 22 - Vertedouro principal de Jucazinho

O vertedouro principal, ilustrado na Figura 22, está localizado na cota 292 m e possui um comprimento de 170 metros. A Figura 23a mostra que, assim como o paramento de jusante, o vertedouro principal apresenta muitas áreas úmidas ao longo do seu comprimento apesar do nível d'água estando muito abaixo da soleira do vertedouro e não ter relatos pluviométricos nos dias que antecederam a inspeção, significando que o vertedouro também sofre do efeito da percolação. Através da Figura 23b, que é uma ampliação da Figura 23a, são perceptíveis não apenas a grande deterioração da superfície do concreto, mas também a presença de rachaduras e trincas ao longo da estrutura.

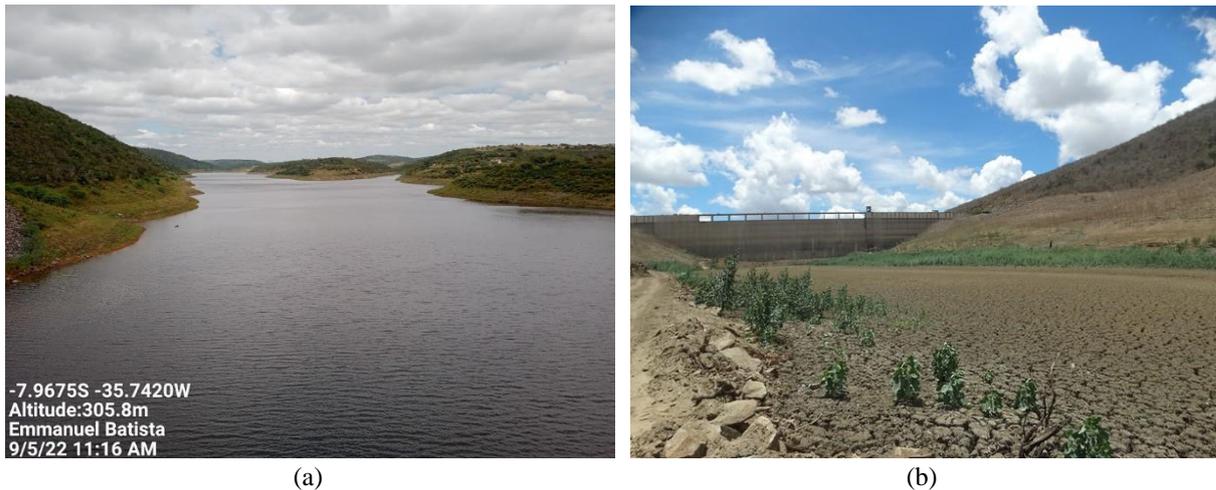
Figura 25 - Reserva de água na barragem: a) ano de 2022, b) ano de 2017

Atualmente, o reservatório, que tem capacidade para aproximadamente 205 milhões de m³, está longe da sua capacidade máxima, como mostra a Figura 25a, mas igualmente longe do que

esteve em 2017 quando a barragem colapsou (Figura 25b), preocupando a COMPESA e as cidades e municípios que dependem da barragem para abastecimento. De acordo com o responsável técnico da barragem, no dia em questão, o reservatório apresentava 26% da sua capacidade de armazenamento, totalizando aproximadamente 53 milhões de m³.

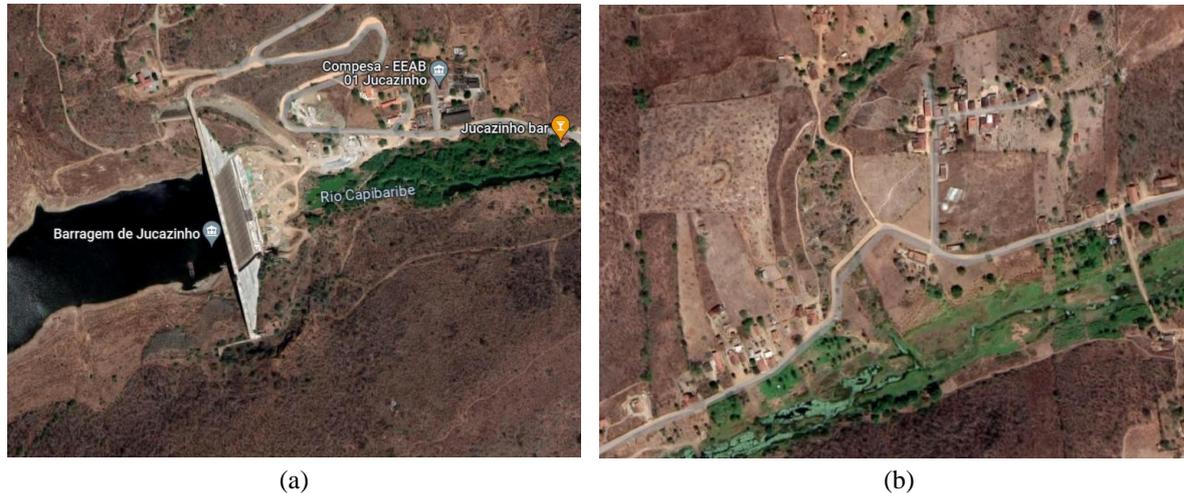
Figura 26 - Estabelecimentos próximos ao barramento: a) estação elevatória e bar Jucazinho, b) povoados

Como mostrado na Figura 26a, há somente a presença de vegetação de pequeno e médio porte nos primeiros 10 metros à jusante da barragem. O único ponto preocupante é a presença de

estabelecimentos próximos ao barramento. Além da estação elevatória de água bruta da COMPESA e do bar Jucazinho, há vários povoados (Figura 26b) que, em caso de rompimento, estariam sujeitos a danos severos, classificando a barragem com um alto dano potencial associado.

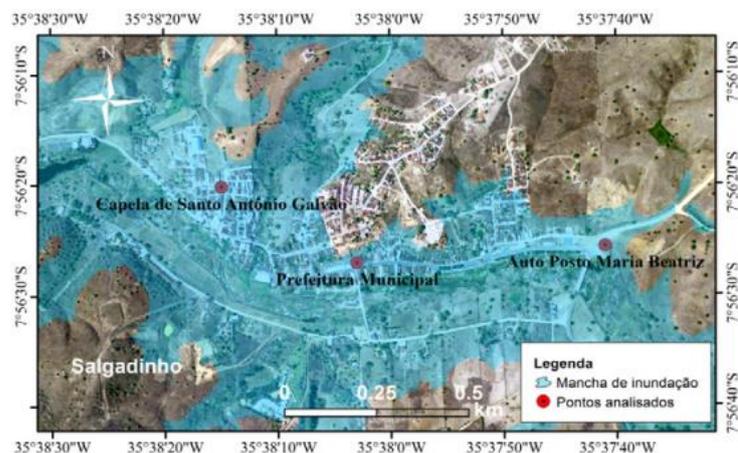
Figura 27 – Mancha de inundação de Salgadinho

Foi verificado que a cidade de Salgadinho, localizada há aproximadamente 12 km da barragem, é atingida pela onda de inundação (Figura 27) em 22 minutos para o tempo de formação da brecha de 0,1h, com o potencial de atingir aproximadamente duas mil pessoas, correspondendo a 22,6% da população.

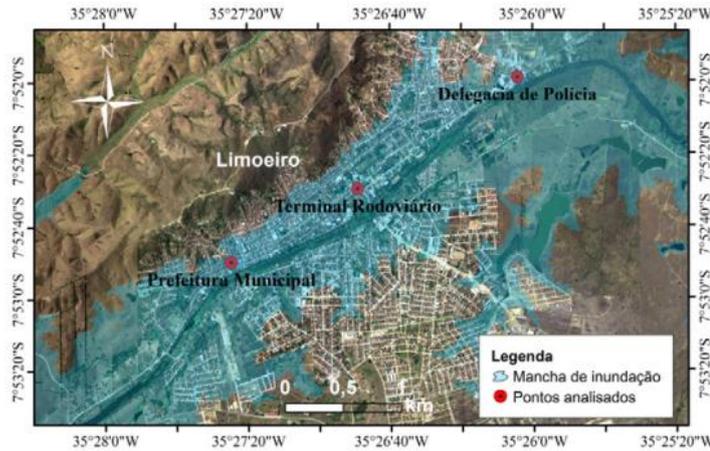
Figura 28 – Mancha de inundação de Limoeiro

Já Limoeiro, localizada há aproximadamente 37 km da barragem, é atingida pela onda de inundação (Figura 28) em 102 minutos para o tempo de formação da brecha de 0,1h com potencial de atingir aproximadamente trinta mil pessoas, o que corresponde a 52,6% da população total.
