**AVALIAÇÃO DE ANOMALIAS EM BARRAGENS DE TERRA A PARTIR DE
LEVANTAMENTO AEROFOTOGRAMÉTRICO**

Avaliação de anomalias em barragem de terra a partir de levantamento aerofotogramétrico

Investigar e aplicar levantamento aerofotogramétrico por meio de imagens capturadas por um VANT, na inspeção da barragem Vertentes do Heráclito.

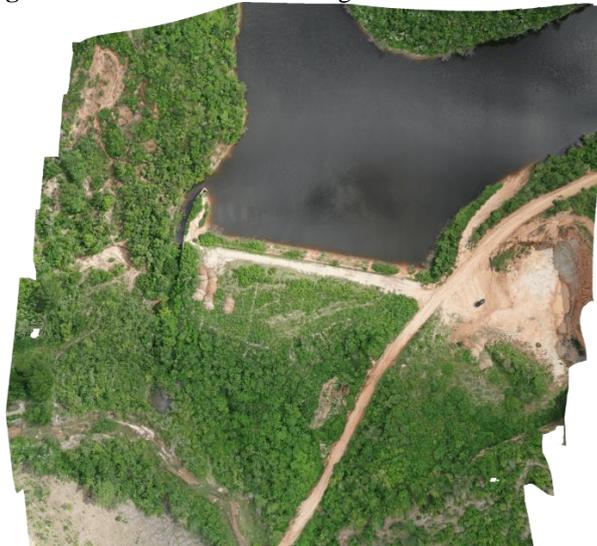
Figura 6 – Ortomosaico da barragem Vertentes do Heráclito

O levantamento aerofotogramétrico realizado na Barragem Vertentes do Heráclito demonstrou elevada eficácia na identificação e no mapeamento de anomalias. O processamento das imagens capturadas resultou em um ortomosaico com resolução de 2,44 cm·px⁻¹, permitindo a visualização detalhada da estrutura e contribuindo para a análise precisa das condições da barragem (Figura 6).
