UNIVERSIDADE FEDERAL DE PERNAMBUCO  
CAMPUS ACADÊMICO DO AGRESTE - CAA  
PROGRAMA DE PÓS-GRADUAÇÃO EM ENGENHARIA CIVIL E AMBIENTAL

**ANÁLISE DE ESTABILIDADE E MAPEAMENTO DE ÁREAS DE RISCO DE  
DESLIZAMENTOS DE TALUDES DE CINCO MUNICÍPIOS DA ZONA DA MATA  
SUL DE PERNAMBUCO**

Projeto de Qualificação apresentado ao Programa de Pós-Graduação em Engenharia Civil e Ambiental - PPGECAM do Centro Acadêmico do Agreste - CAA, da Universidade Federal de Pernambuco - UFPE, como parte do requisito para obtenção do título de Mestre em Engenharia Civil e Ambiental.

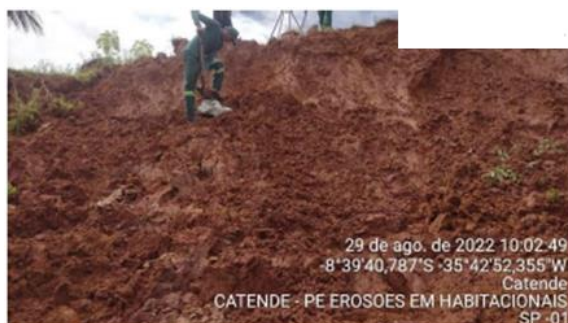
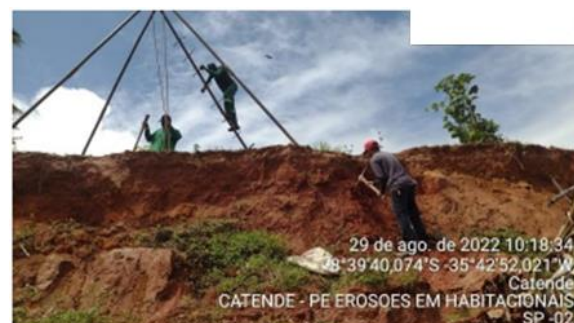
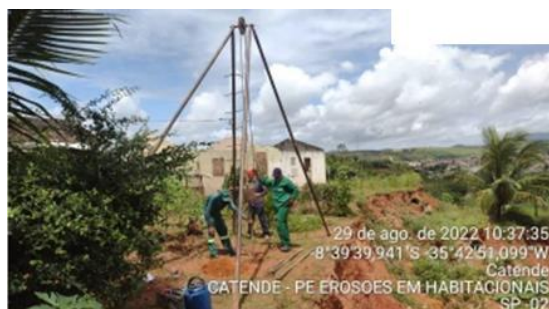
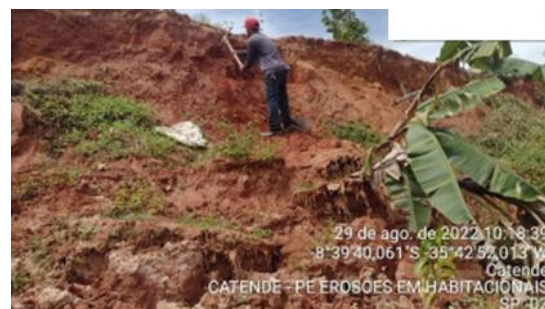
Figura 14 - Registros fotográficos da realização de sondagem a percussão em Catende: (a) Talude de Monte Alegre, SP-01; (b) Talude de Monte Alegre, SP-02; (c) Talude de Monte Alegre, SP-02; (d) Talude de Monte Alegre, SP-02.

Nas Figuras 14a, 14b, 14c e 14d, são apresentadas imagens fotográficas que ilustram o processo de realização de sondagem a percussão no município de Catende.

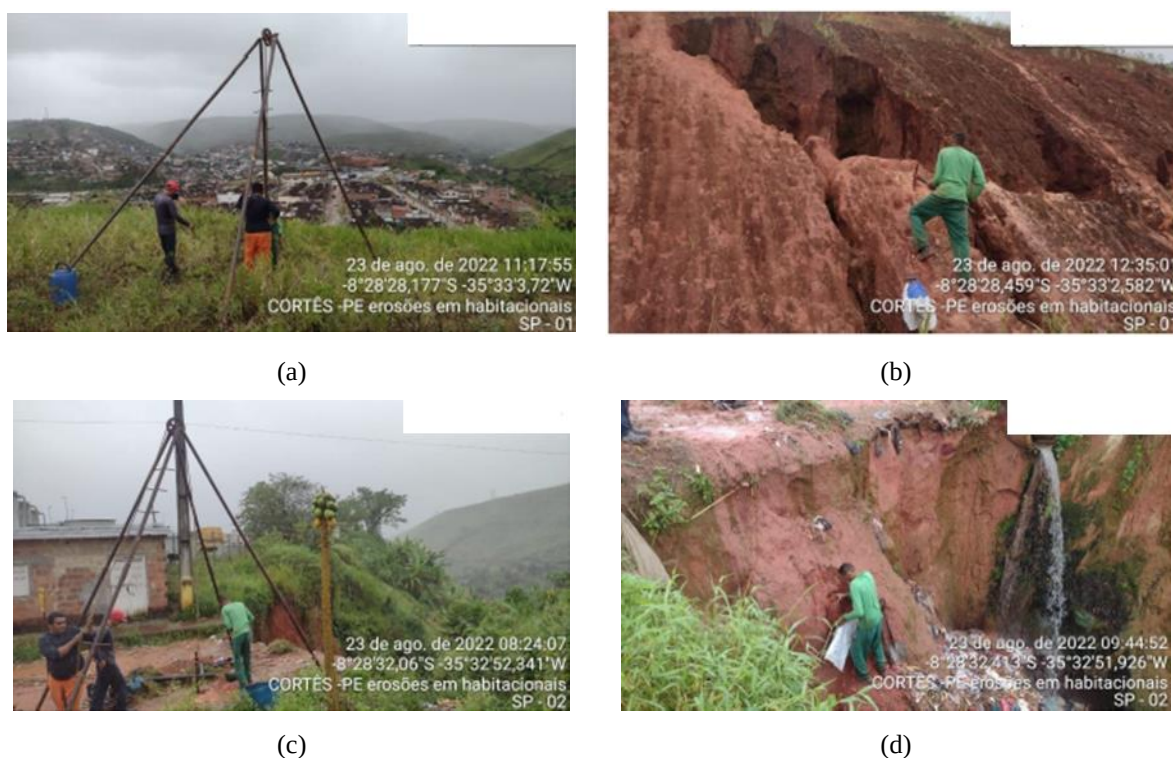
Figura 18 - Registros fotográficos da realização de sondagem a percussão em Cortês: (a) Talude do Reservatório, SP-01; (b) Talude do Reservatório, SP-02; (c) Talude da ETE, SP-02; (d) Talude da ETE, SP-02.

Durante a visita de campo realizada no Habitacional Nova Cortês, foi constatada a presença de dois pontos com ocorrência de erosão. O primeiro ponto está localizado no talude do reservatório, enquanto o segundo encontra-se no talude da Estação de Tratamento de Esgoto (ETE).

num escoamento natural, mas que, com tudo urbanizado e mais impermeabilizado, fez crescer bastante o volume e até a velocidade do escoamento da água, gerando um processo de incremento desproporcional e que pode ser o motivo principal de todo processo erosivo que vem ocorrendo nos taludes de aterros. Nas Figuras 18a, 18b, 18c e 18d foram apresentadas imagens fotográficas da realização de sondagem a percussão no município de Cortês.

As primeiras análises mostram que um dos problemas para surgimento das erosões, foi a drenagem superficial direcionada para os taludes de aterro, ocasionando concentração de escoamentos superficiais e iniciando os processos erosivos que se acentuaram devido ao fato de haver as contribuições das áreas impermeabilizadas, das residências, seus telhados, quintais e das vias pavimentadas em paralelepípedos. Outro possível causador do agravamento das erosões em áreas de talude de aterro, pode ter sido o fato de ser material das escavações para o terrapleno, com naturais características de horizontes de solo, que foram agrupados a medida em que eram escavados, para obter as compensações e/ou nivelamentos do platô, formando o nível definido para área aplainada definida para construção dos habitacionais. Nas Figuras 19a e 19b são apresentadas as localizações dos furos de sondagens.

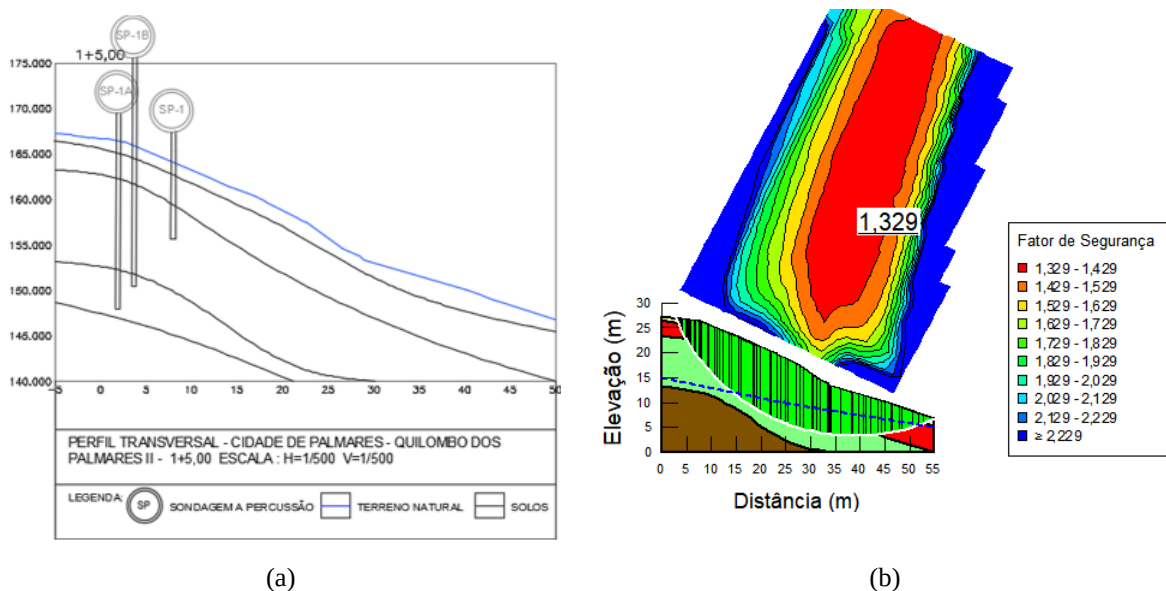
Figura 24 – Quilombo dos Palmares II: (a) Perfil da seção transversal 1+5,00 com locação da sondagem; (b) Resultado da análise de estabilidade.

Nas Figuras 24a e 24b foi apresentado o perfil da seção transversal 1+5,00 com a locação das sondagens, e os resultados da análise de estabilidade do talude Quilombo do Palmares II, respectivamente. Obteve-se o fator de segurança de 1,329. Observa-se que a ruptura se localiza na camada de argila siltosa mole a muito mole e  $N_{SPT}$  de 4.

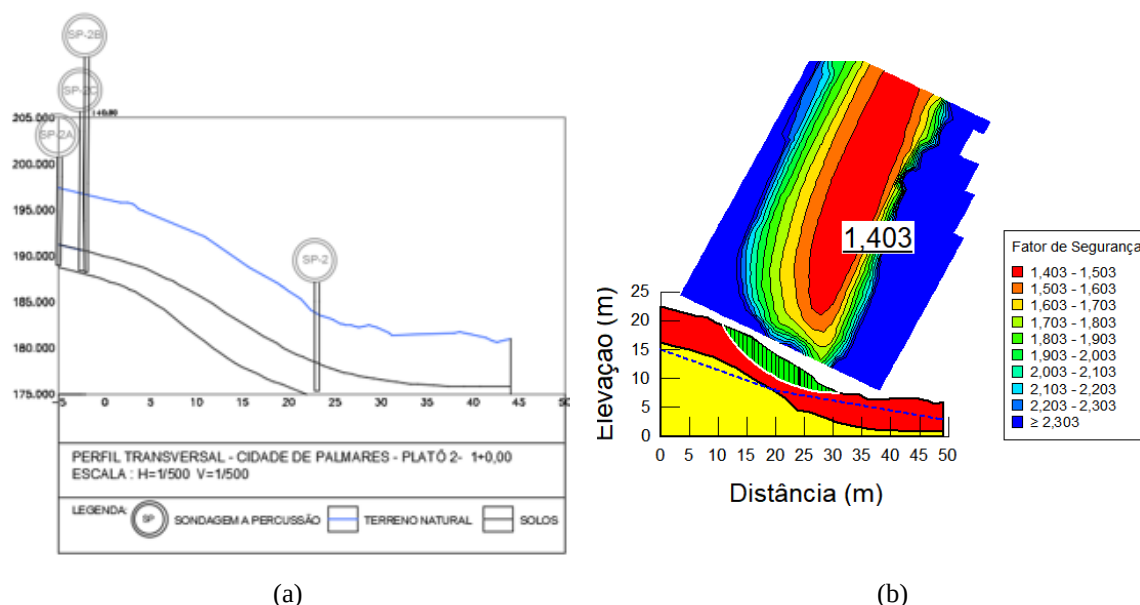
Figura 25 – Platô 2: (a) Perfil da seção transversal 1+0,00 com locação da sondagem; (b) Resultado da análise de estabilidade.

Nas Figuras 25a e 25b e representado o perfil da seção transversal 1+0,00 e a locação das sondagens e os resultados da análise de estabilidade do talude Platô 2, respectivamente. Obteve-se o fator de segurança de 1,403. Observa-se que a ruptura se localiza na camada de silte e médio a riço e  $N_{SPT}$  igual a 11.

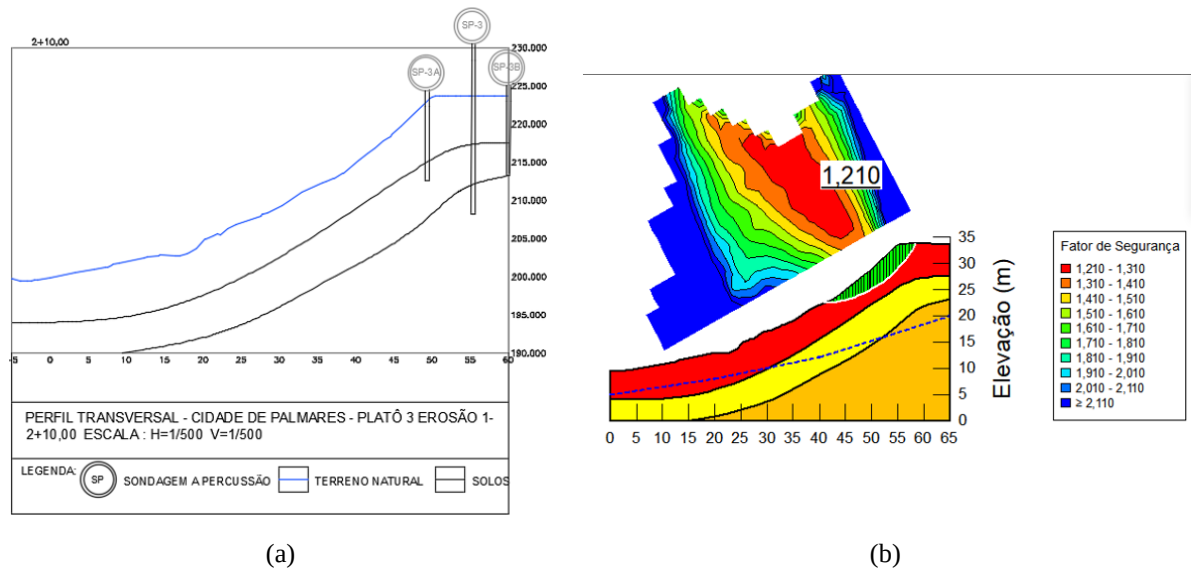
Figura 26 – Platô 3 (Erosão 1): (a) Perfil da seção transversal 2+10,00 com localização da sondagem; (b) Resultado da análise de estabilidade.

As Figuras 26a e 26b representa, respectivamente, o perfil da seção transversal 2+10,00 com a locação das sondagens e os resultados da análise de estabilidade dos taludes Platô 3 (Erosão 1). Obteve-se o fator de segurança de 1,210. A ruptura localiza-se na camada de argila siltosa mole a muito mole e  $N_{SPT}$  de 4.

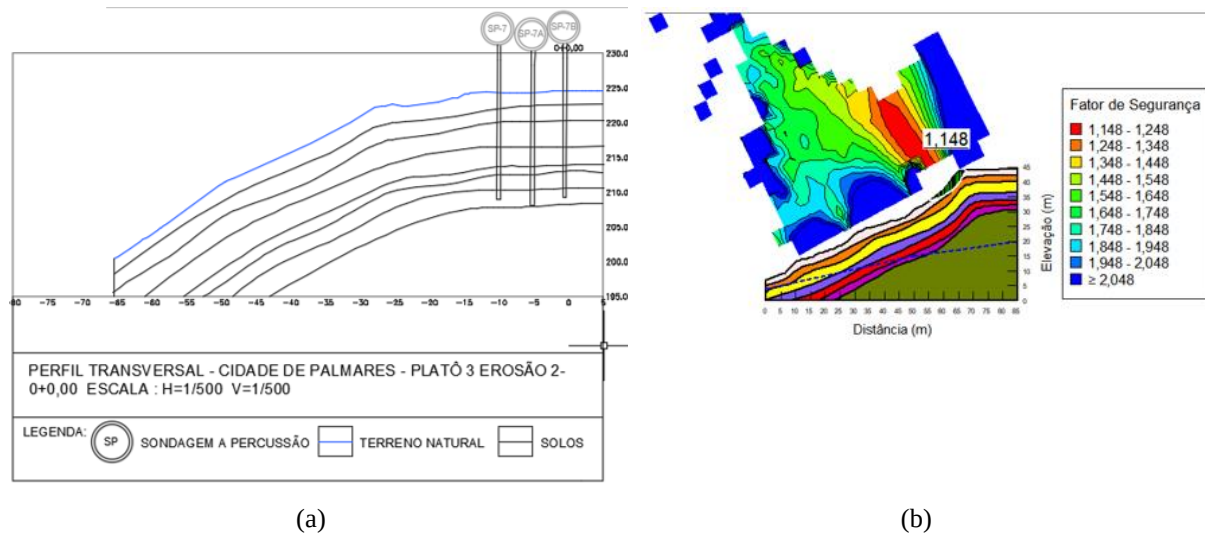
Figura 27 – Platô 3 (Erosão 2): (a) Perfil da seção transversal 0+0,00 com localização da sondagem; (b) Resultado da análise de estabilidade.

Quanto aos resultados da análise de estabilidade do talude Platô 3 (Erosão 2), obteve-se o fator de segurança de 1,374 (estaca 0+0,00) e 1,148 (estaca 1+0,00). No perfil 0+00, representado pelas Figuras 27a e 27b, observa-se que a ruptura se localiza no topo do talude e na camada constituída de silte argilo-arenoso mole na camada de argila siltosa mole e  $N_{SPT}$  de 4. No perfil 1+0,00, na terceira camada também constituída de silte argilo-arenoso mole na camada de argila siltosa mole e  $N_{SPT}$  de 4. O perfil considerado para as 2 seções analisadas possuem camadas de baixa capacidade de carga, com  $N_{SPT}$  variando de 4 a 7, até o limite da sondagem. As Figuras 28a e 28b representa, respectivamente, o perfil da seção transversal 2+10,00 com a locação das sondagens e os resultados da análise de estabilidade dos taludes Platô 3 (Erosão 1).

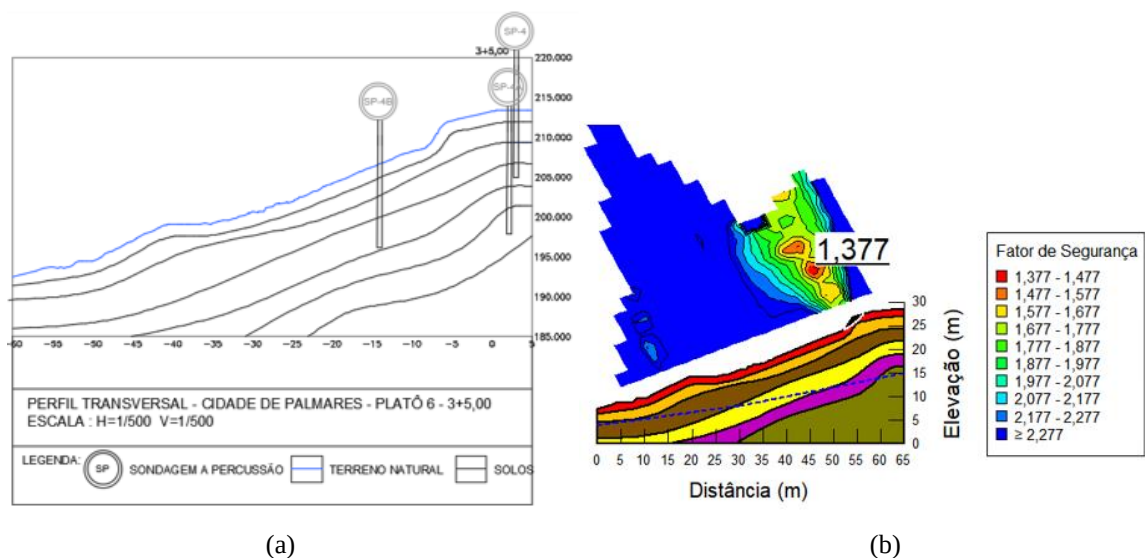
Figura 29 – Platô 6: (a) Perfil da seção transversal 3+5,00 com locação da sondagem; (b) Resultado da análise de estabilidade.

Nas Figuras 29a e 29b e representado o perfil da seção transversal 3+5,00 com a locação das sondagens e os resultados da análise de estabilidade do talude Platô 6, respectivamente. Obteve-se o fator de segurança de 1,377, sendo notado que a ruptura se localiza no topo do talude e na camada constituída de silte argilo-arenoso mole na camada de argila siltosa mole e  $N_{SPT}$  de 4.

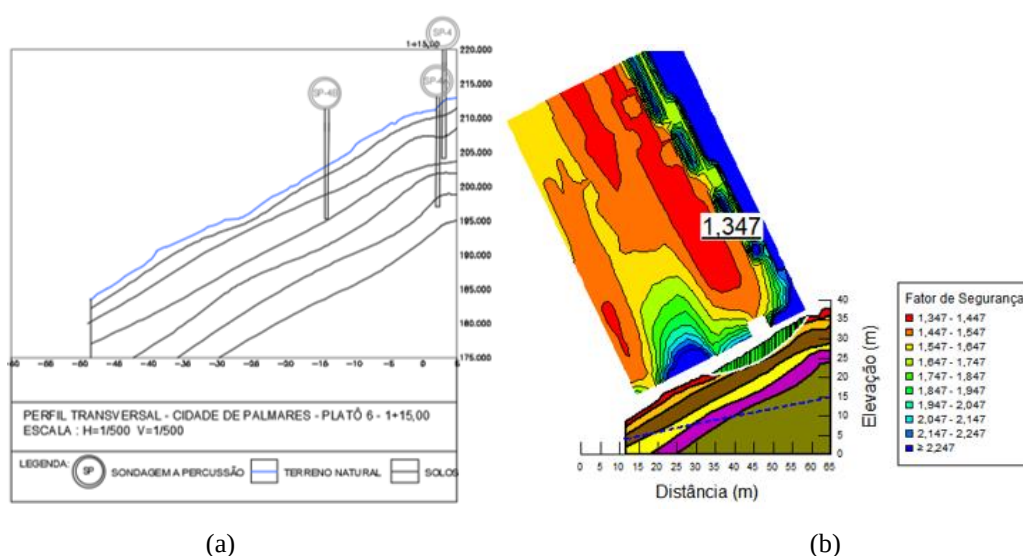
Figura 30 – Platô 6: (a) Perfil da seção transversal 1+15,00 com locação da sondagem; (b) Resultado da análise de estabilidade.

Nas Figuras 30a e 30b é representado o perfil da seção transversal 1+15,00 com a locação das sondagens e os resultados da análise de estabilidade do talude Platô 6, respectivamente. Obteve-se o fator de segurança de 1,347. No perfil 1+0,00, na terceira camada também constituída de silte argilo-arenoso mole na camada de argila siltosa mole e  $N_{SPT}$  de 4. O perfil considerado para as 2 seções analisadas possuem camadas de baixa capacidade de carga, com  $N_{SPT}$  variando de 4 a 9, com a última camada de  $N_{SPT}$  igual a 16.

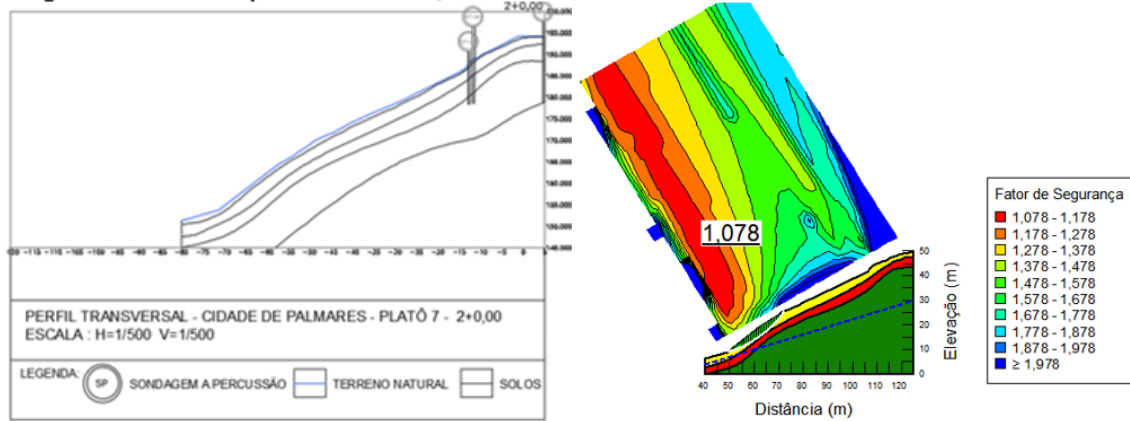
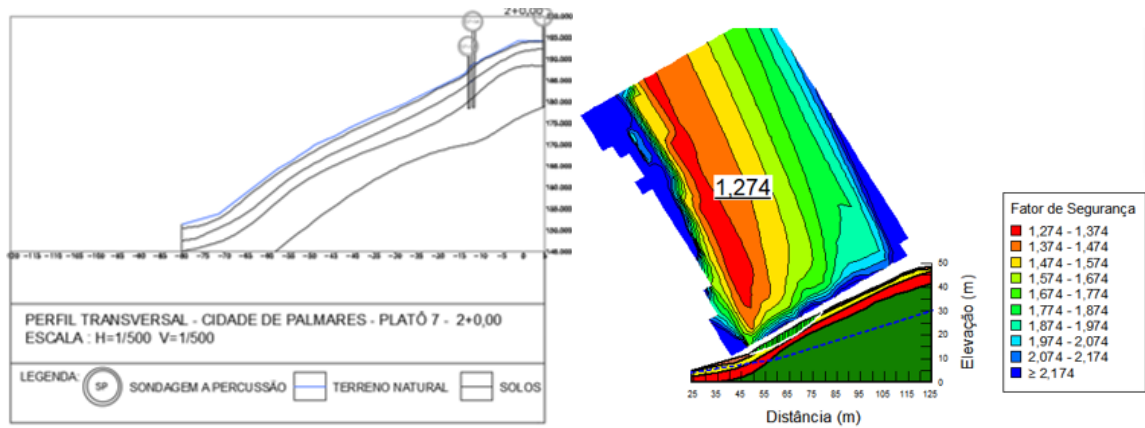
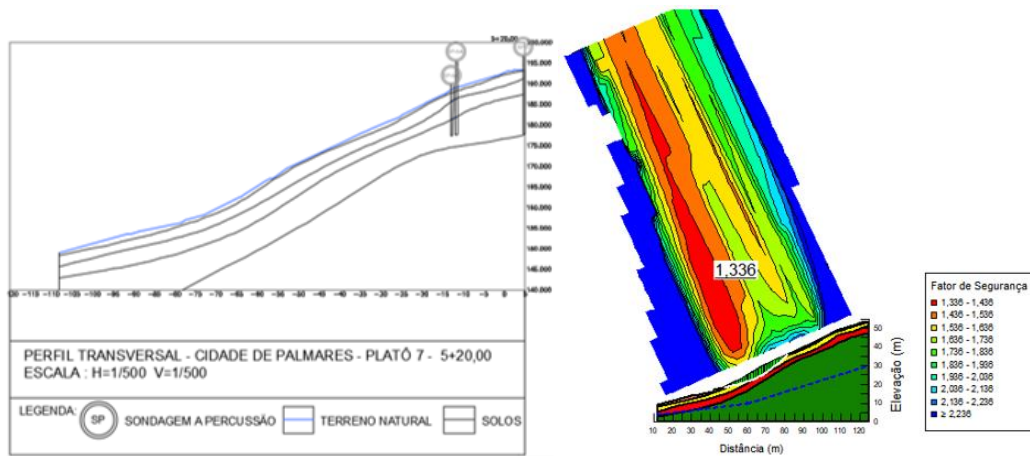
Com o levantamento topográfico do Talude Platô 7, destacou-se as seções transversais 2+0,00, 4+5,00, 5+20,00, 7+20,00 e 10+0,00, sendo consideradas na análise de estabilidade por se tratar de perfis mais íngremes e com erosões muito visíveis. Nas Figuras 31a, 31b, 31c, 31d, 31e e 31f são representados os perfis das seções transversais 2+00, 4+5,00 e 5+20,0 com a locação das sondagens e os resultados da análise de estabilidade do talude Platô 7, respectivamente. Obteve-se o fator de segurança de 1,078 (perfil 2+0,00), 1,274 (perfil 4+5,00), 1,336 (perfil 5+20,00).

Nos perfis 2+00, 4+5,00 e 5+20,0 foi notado que a ruptura se localiza nas duas primeiras camadas constituída de argila silto-arenoso mole e  $N_{SPT}$  entre 3 e 4. O valor do fator de segurança abaixo situa-se muito próximo a 1,0, já com ocorrência de rupturas.

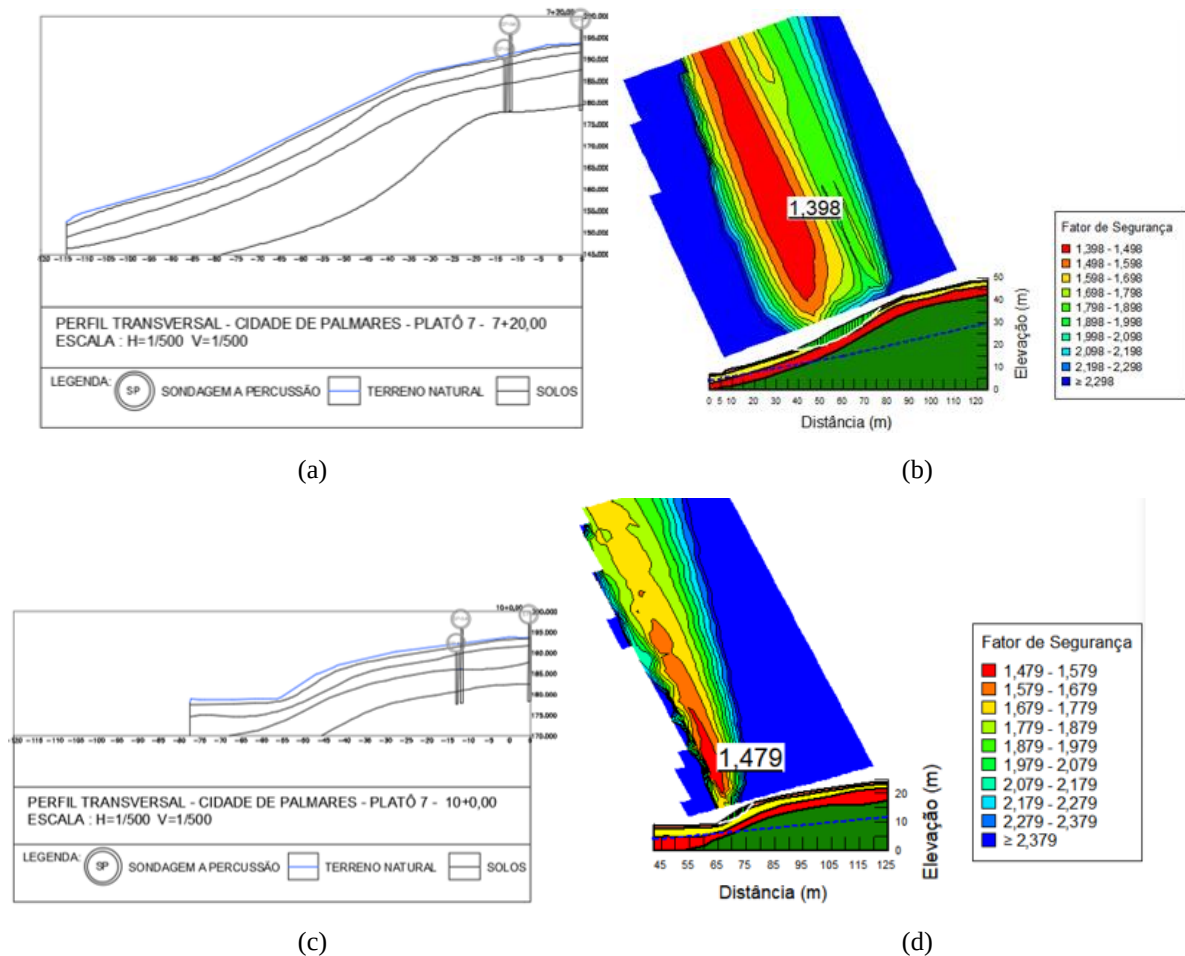
Figura 32 – (a) Perfil da seção transversal 7+20,00 – Platô 7; (b) Resultado da análise de estabilidade da seção transversal 7+20,00; (c) Perfil da seção transversal 10+0,00 – Platô 7; (d) Resultado da análise de estabilidade da seção transversal 10+0,00.

Nas Figuras 32a, 32b, 32c, 32d, são representados os perfis das seções transversais 7+20,00 e 10+0,00 com a localização das sondagens e os resultados da análise de estabilidade do talude Platô 7, respectivamente. Obteve-se o fator de segurança de 1,398 (perfil 7+20,00) e 1,479 (perfil 10+0,00). Nos perfis 5+20,00, 7+20,00 e 10+00,0, a superfície de ruptura atinge a terceira camada constituída de argila arenosa mole a média e  $N_{SPT}$  de 7.

Como todos os valores dos fatores de segurança dos taludes estão abaixo 1,5, é importante considerar o risco de ruptura geral iminente, podendo ser deflagrada por exemplo, com a saturação do solo causada pelo solo, aumento das erosões e construções realizadas próxima da área acrescentando cargas ao talude.

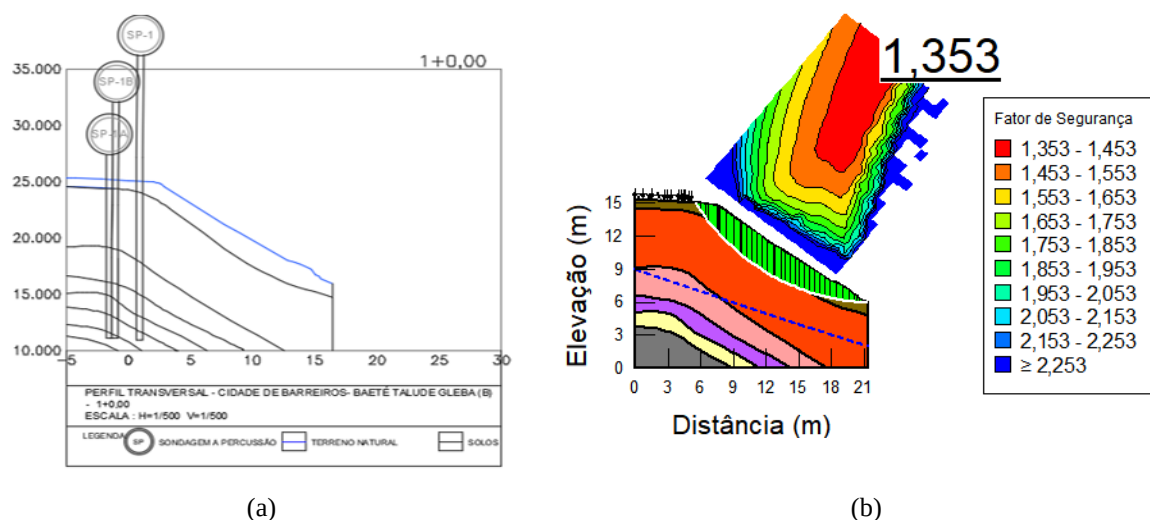
Figura 33 – Talude da Gleba B: (a) Perfil da seção transversal 1+0,00; (b) Resultado da análise de estabilidade: perfil transversal 0+5,00.

Com o levantamento topográfico do Talude da Gleba, destacou-se a seção transversal 1+0,00, sendo considerada a análise de estabilidade por se tratar de um perfil mais íngreme e com erosão muito visível. Nas Figuras 33a e 33b, é apresentado o perfil da seção transversal 1+0,00 com a locação das sondagens e o resultado da análise de estabilidade, respectivamente.

Obteve-se o fator de segurança de 1,353 (estaca 0+5,00) para este talude. Importante destacar que foi colocado na análise uma sobrecarga de  $18 \text{ kN/m}^2$ , que representa uma quadra poliesportiva, que está cortando a seção escolhida.

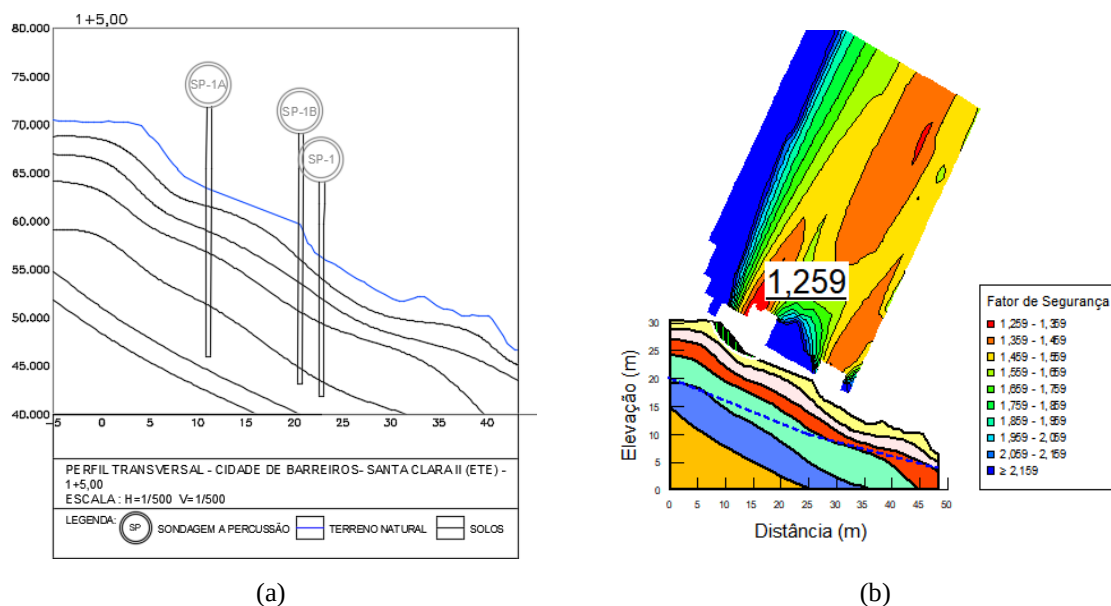
Figura 34 – Santa Clara II (ETE): (a) Perfil da seção transversal 1+5,00; (b) Resultado da análise de estabilidade: perfil transversal 1+5,00.

Com o levantamento topográfico do talude Santa Clara II - ETE, destacou-se a seção transversal 1+5,00. A seção transversal 1+1,00 foi considerada a análise de estabilidade por se tratar de um perfil mais íngreme e com erosão muito visível. Nas Figuras 34a e 34b é apresentado o perfil da seção transversal 1+5,00 com a locação das sondagens, e os resultados da análise de estabilidade, respectivamente.

O valor do fator de segurança foi de 1,259, caracterizando uma ruptura no topo do talude, na camada de argila silto-arenosa mole e  $N_{SPT}$  igual a 4. Com o valor do fator de segurança abaixo de 1,5 e próximo a 1,00, considera-se o talude em risco de ruptura geral iminente, podendo ser deflagada por exemplo, com a saturação do solo causada pela chuva, aumento das erosões e por construções realizadas próxima da área, acrescentando cargas ao talude.

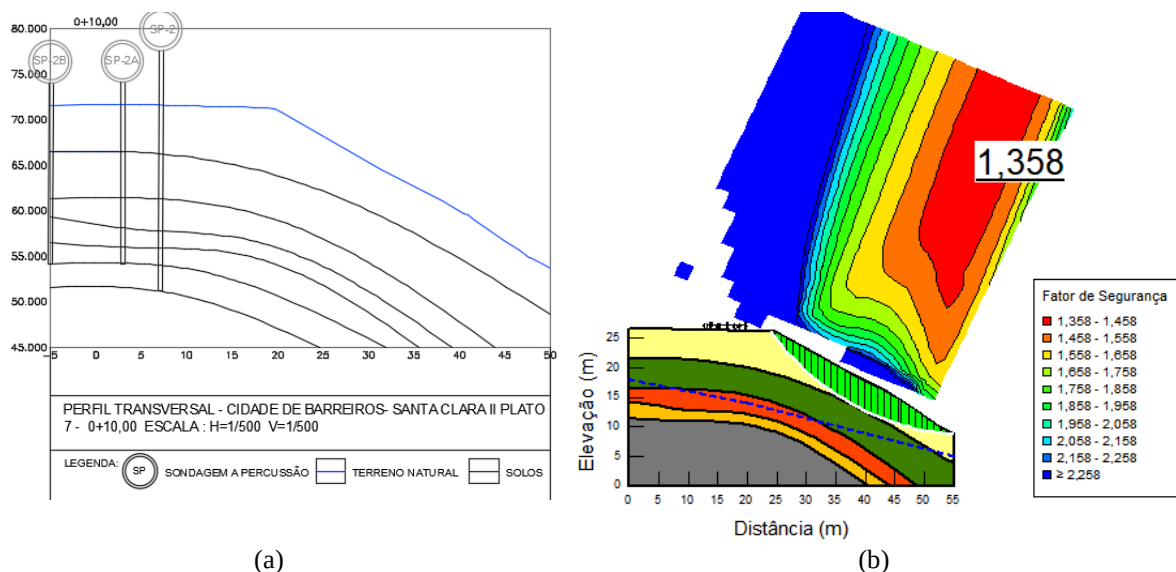
Figura 35 – Santa Clara II (Platô 7): (a) Perfil da seção transversal 0+10,00; (b) Resultado da análise de estabilidade: perfil transversal 0+10,00.

Após o levantamento topográfico e a análise das características do solo do talude Santa Clara II – Platô 7, a seção transversal 0+10,00 foi considerada a análise de estabilidade por se tratar de um perfil mais íngreme e com erosão muito visível. Nas Figuras 35a e 35b foi apresentado o perfil da seção transversal 1+5,00 com a locação das sondagens, e os resultado da análise de estabilidade, respectivamente.

Obteve-se o fator de segurança de 1,358 (perfil 0+10,00) para o talude. Foi colocado na análise uma sobrecarga de  $18\text{kN/m}^2$  que representa a casa, que está cortando a seção escolhida. A ruptura localiza-se na camada de argila siltosa média e  $N_{\text{SPT}}$  de 5. Com o valor do fator de segurança abaixo de 1,5, considera-se o talude em risco de ruptura geral iminente, podendo ser deflagrada por exemplo, com a saturação do solo causada pela chuva, aumento das erosões e construções realizadas próxima da área, acrescentando desta forma, cargas ao talude.

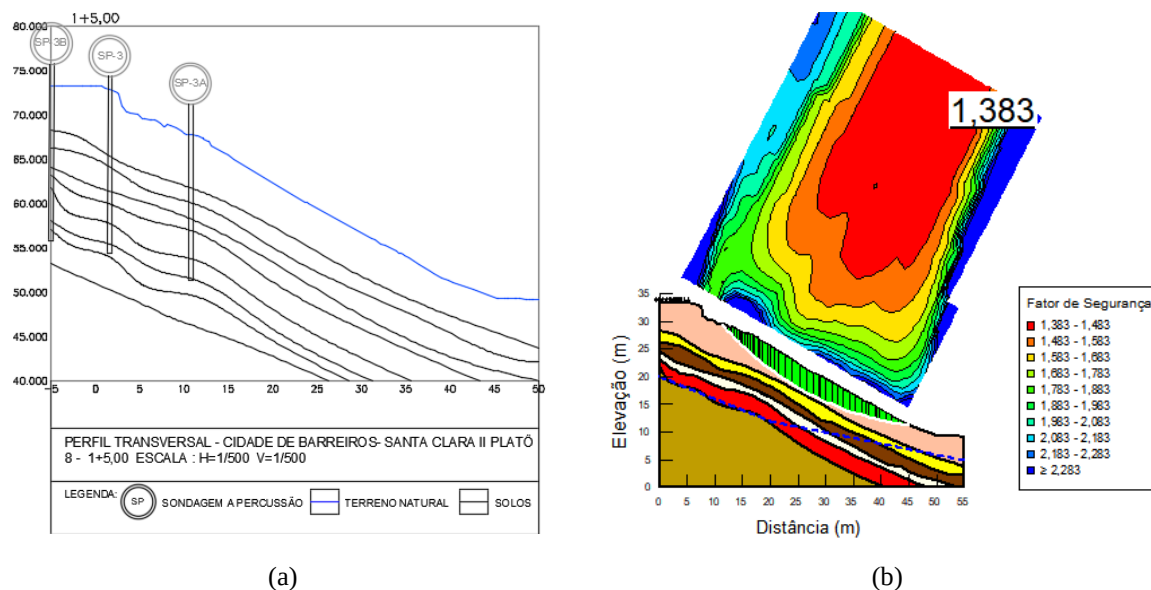
Figura 36 – Santa Clara II (Platô 8): (a) Perfil da seção transversal 1+5,00; (b) Resultado da análise de estabilidade: perfil transversal 1+5,00.

Após o levantamento topográfico e a análise das características do solo do talude Santa Clara II – Platô 8, a seção transversal 1+5,00 foi considerada a análise de estabilidade por se tratar de um perfil mais íngreme e com erosão muito visível. Nas Figuras 36a e 36b foi representado o perfil da seção transversal 1+5,00 com a locação das sondagens, e os resultados da análise de estabilidade, respectivamente.

Obteve-se o fator de segurança de 1,383 (perfil 1+5,00). Foi colocado na análise uma sobrecarga de  $18\text{kN/m}^2$  que representa a casa, que está cortando o perfil. Observa-se que a ruptura se localiza na primeira camada do perfil, constituída de silte argilo-arenoso mole na camada de argila siltosa mole e  $N_{\text{SPT}}$  de 4. Com o valor do fator de segurança abaixo de 1,5, considera-se o talude em risco de ruptura geral iminente, podendo ser deflagada por exemplo, com a saturação do solo causada pela chuva, aumento das erosões e construções realizadas próxima da área acrescentando cargas ao talude.

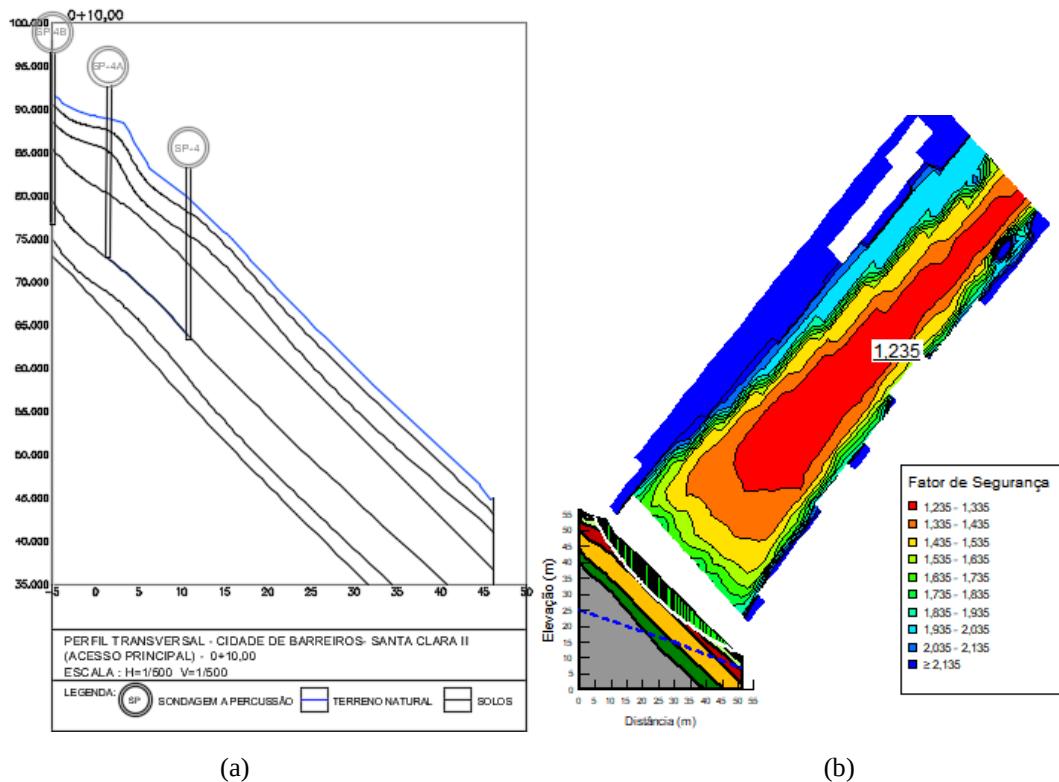
Figura 37 – (a) Perfil da seção transversal 0+10,00 – Santa Clara II (Acesso Principal); (b) Resultado da análise de estabilidade: perfil transversal 0+10,00.

Com o levantamento topográfico do talude Santa Clara II- Acesso Principal, destacou-se as seções transversais 0+10,00 e 1+0,00. As seções transversais 0+10,00 e 1+0,00 foram consideradas na análise de estabilidade por se tratar de perfis mais íngreme e com erosão muito visível. As Figuras 37a e 37b representam o perfil da seção transversais 0+10,00, locação das sondagens e o resultado da análise de estabilidade, respectivamente.

Obteve-se o fator de segurança de 1,235 (perfil 0+10,00), sendo colocado na análise uma sobrecarga de  $18\text{kN/m}^2$  que representa a casa, que está cortando o perfil. Observou-se nesse perfil que a ruptura se localiza no topo do talude, na camada constituída de silte argilo-arenoso mole na camada de argila siltosa mole e  $N_{\text{SPT}}$  de 4.

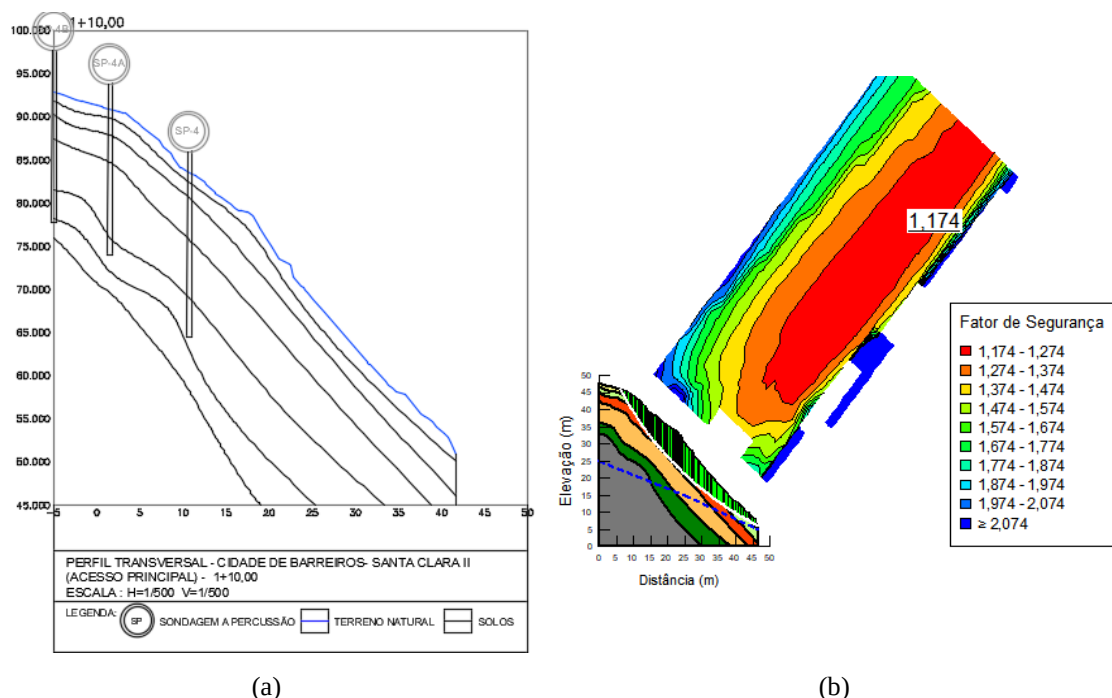
Figura 38 – (a) Perfil da seção transversal 1+10,00 – Santa Clara II (Acesso Principal); (b) Resultado da análise de estabilidade: perfil transversal 1+10,00.

As Figuras 38a e 38b representam o perfil da seção transversais 1+10,00, locação das sondagens e o resultado da análise de estabilidade, respectivamente.

Obteve-se o fator de segurança de 1,174 (perfil 1+10,00). Nesse perfil, foi notado que a ruptura está localizada na terceira camada também constituída de silte argilo-arenoso mole na camada de argila siltosa mole e  $N_{SPT}$  de 4. O perfil considerado para as 2 seções analisadas possuem camadas de baixa capacidade de carga, com  $N_{SPT}$  variando de 4 a 7, até o limite da sondagem.

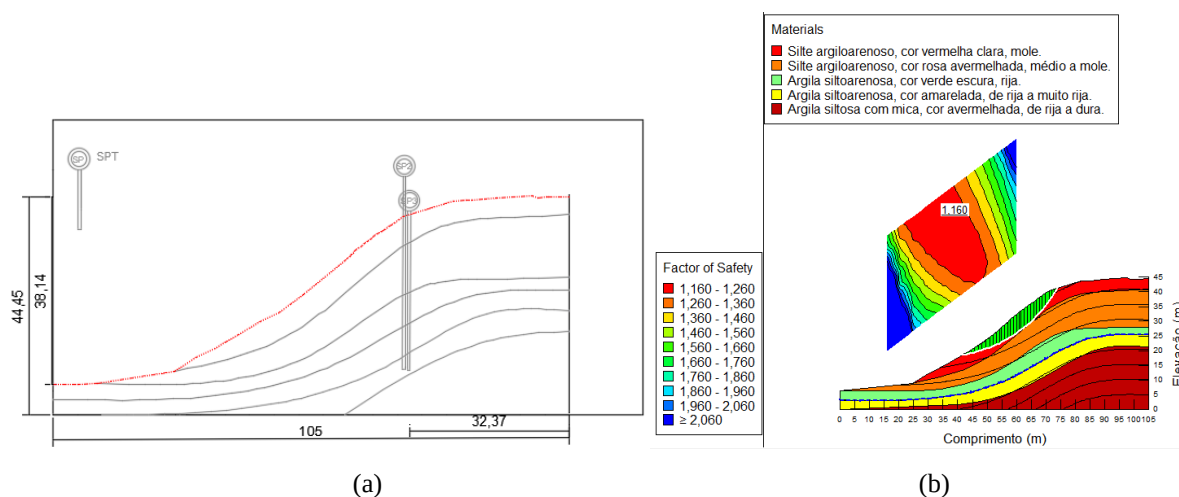
Figura 39 – Talude Santa Clara II; (a) Erosão no talude Cortes, Catende; (b) Resultado da análise de estabilidade: perfil transversal 1+5,00.

Nas Figuras 39a e 39b é apresentado o perfil da seção transversal 3+5,00 com a localização dos ensaios de SPT, e o resultado da análise de estabilidade, respectivamente. Obteve-se o fator de segurança de 1,16 (estaca 3+5,00) para o perfil caracterizando erosão. Com o valor do fator de segurança abaixo de 1,5 e próximo a 1,0, considera-se o talude em risco de ruptura geral iminente, podendo ser deflagada por exemplo, com a saturação do solo causada pela chuva, aumento das erosões e construções realizadas próxima da área acrescentando cargas ao talude.

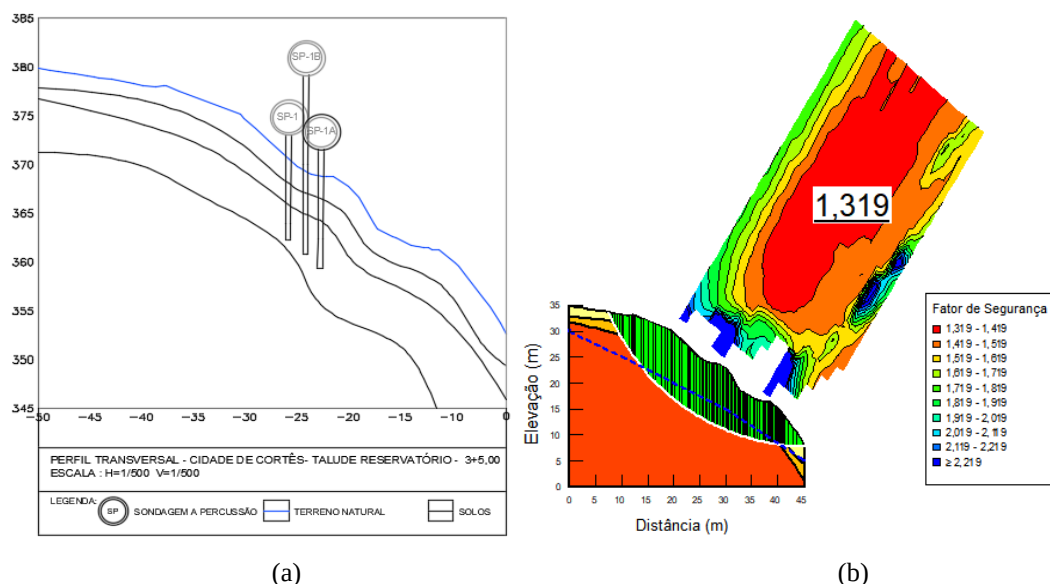
Figura 40 – Talude do Reservatório: (a) Planta baixa da seção transversal 3+5,00; (b) Resultado da análise de estabilidade: perfil transversal 3+5,00.

Com o levantamento topográfico do talude do Reservatório, destacou-se a seção transversal 3+5,00. A seção transversal 3+5,00 foi considerada a análise de estabilidade por se tratar de um perfil mais íngreme e com erosão muito visível. Nas Figuras 40a e 40b apresenta-

se o perfil da seção transversal 3+5,00 com a localização das sondagens e resultados de análise de estabilidade, respectivamente.

Obteve-se o fator de segurança de 1,319 (perfil 3+5,00) para o talude do Reservatório, com a superfície de ruptura localizada na camada de silte argilo-arenoso e  $N_{SPT}$  de 15.

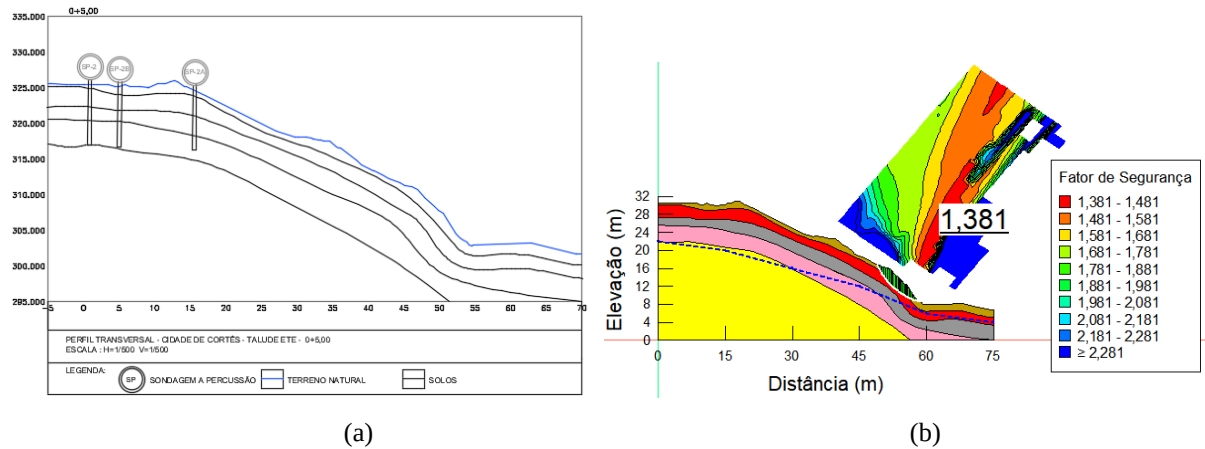
Figura 41 – Talude da ETE: (a) Coordenadas e profundidades das sondagens SPT; (b) Resultado da análise de estabilidade: perfil transversal 0+5,00.

Com o levantamento topográfico do talude da ETE, destacou-se a seção transversal 0+5,00. A seção transversal 0+5,00 foi considerada a análise de estabilidade por se tratar de um perfil mais íngreme e com erosão muito visível. Nas Figuras 41a e 41b é apresentado o perfil da seção transversal 0+5,00 com a localização das sondagens, e o resultado das análises de estabilidade, respectivamente.

Para o perfil 0+5,00 do talude da ETE, o valor do fator de segurança foi de 1,381. Com o valor do fator de segurança abaixo de 1,5, considera-se risco de ruptura geral iminente, podendo ser deflagrada por exemplo, com a saturação do solo causada pelo solo, aumento das erosões e construções realizadas próxima da área acrescentando cargas ao talude.

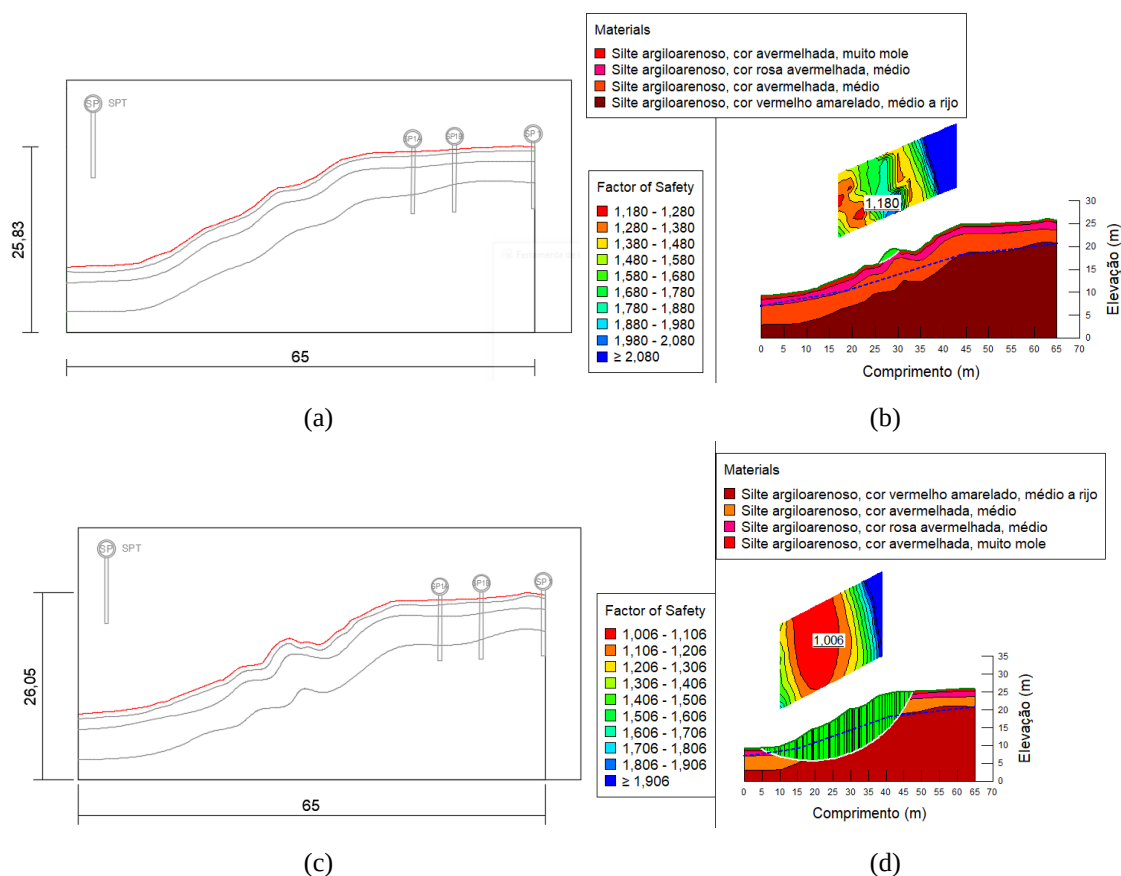
Figura 42 – Talude Campos Frios: (a) Perfil transversal 1+5,00; (b) Resultado da análise de estabilidade: perfil transversal 1+5,00; (c) Perfil transversal 1+10,00; (d) Resultado da análise de estabilidade: perfil transversal 1+10,00.

Com o levantamento topográfico do talude Campos Frios foram considerados para análise de estabilidade os perfis transversais 1+5,00 e 1+10,00. A estaca 1+5,00 foi selecionada por apresentar o perfil mais íngreme, e estaca 1+10,00 foi selecionada por apresentar o maior talude do local, de aproximadamente 17m, e muito visível o efeito da erosão. As Figuras 42a, 42b, 42c e 42d apresentam os perfis transversais do talude Campos Frios e as análises de estabilidade, respectivamente. Dois perfis diferentes foram considerados: um perfil com talude caracterizando erosão e outro perfil com talude não caracterizando erosão.

Obteve-se o fator de segurança de 1,18 (estaca 1+10,00) para o talude erodido e fator de segurança de 1,0 (estaca 1+5,00) para o perfil sem erosão. Observa-se que as rupturas se localizam na camada superior, que consiste em argila com detritos vegetais, entretanto, durante todas as etapas de escavação, incluindo a etapa final, apresenta FS de segurança dentro do esperado (acima de 1,5).

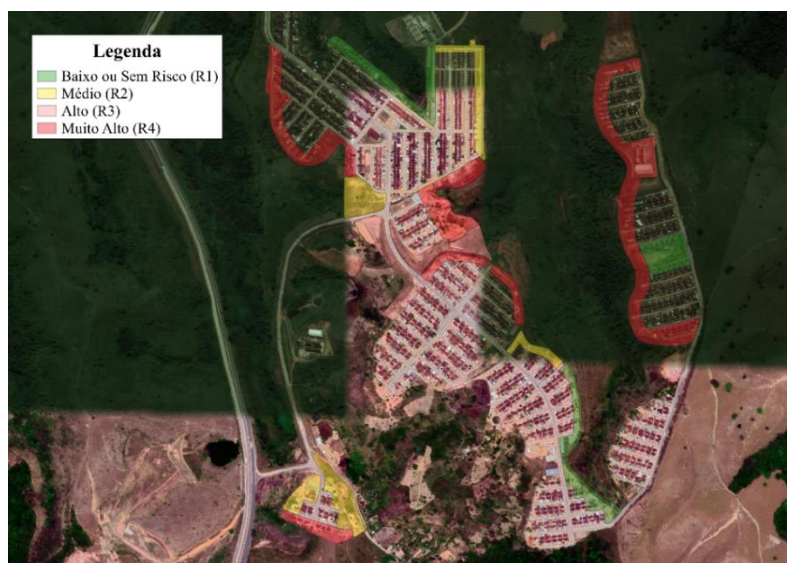
Figura 43 – Mapeamento das áreas com risco de deslizamento – Palmares.

Na realização do mapeamento das áreas de risco nesse município, foram constatadas situações de encostas com grau de probabilidade (R4), com um total de 94.475m<sup>2</sup>, nos locais onde surgiram problemas de erosões e em taludes que possuem residências nas suas margens. Dentre essas áreas consideradas de alto risco, destacou-se o talude platô 7, possuindo perfis íngremes, com ausência de drenagem e erosões avançadas. Outro fator que influenciou na escolha dessa área de risco, foi o baixo valor de fator de segurança adquirido através da análise de estabilidade, onde o menor teve valor igual a 1,078 (perfil 2+0,00), constatando-se que esse talude se encontra em eminência de ruptura.

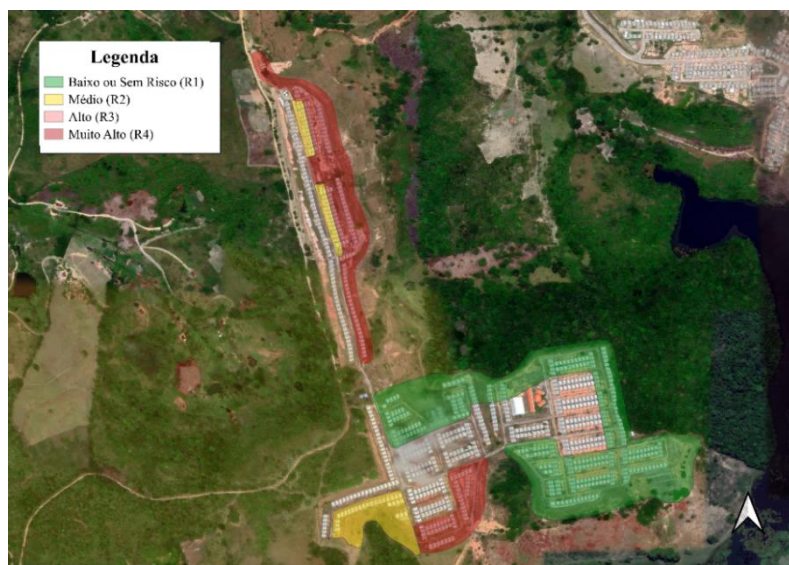
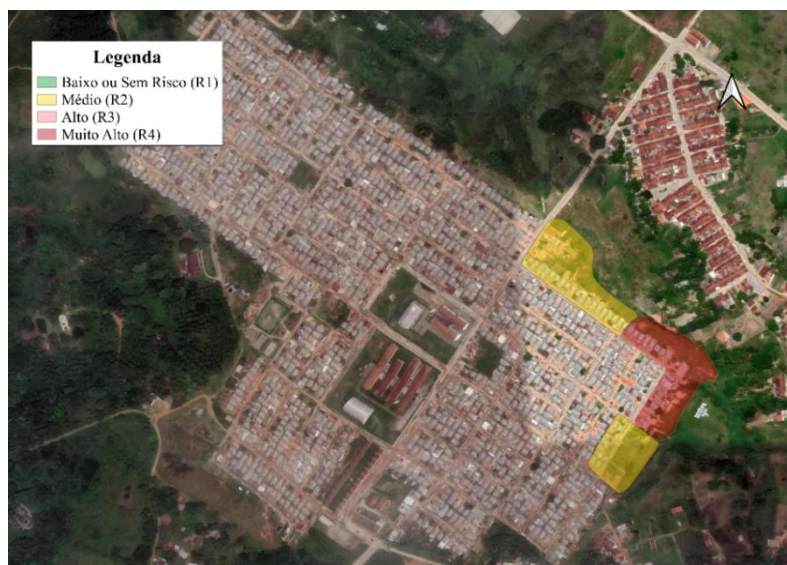
As áreas classificadas como de alto risco (R4), possuindo 56.472m<sup>2</sup>, foram identificadas em regiões próximas a locais onde foram observados processos erosivos, incluindo o Talude do Acesso Principal, o Talude do Platô 7, o Talude do Platô 8 e o Talude da ETE. Um dos principais fatores que contribuem para a redução do fator de segurança desses taludes e, consequentemente, para o aumento da probabilidade de instabilidade do solo, é a ocorrência de chuvas intensas e prolongadas na região. A ausência de sistemas eficientes de drenagem interna e externa, o escoamento superficial proveniente de residências e de vias pavimentadas em paralelepípedo direcionado para os taludes de aterro, bem como os baixos índices de fator de segurança obtidos nas análises de estabilidade, foram os principais fundamentos utilizados para classificar essas áreas como de alto risco.

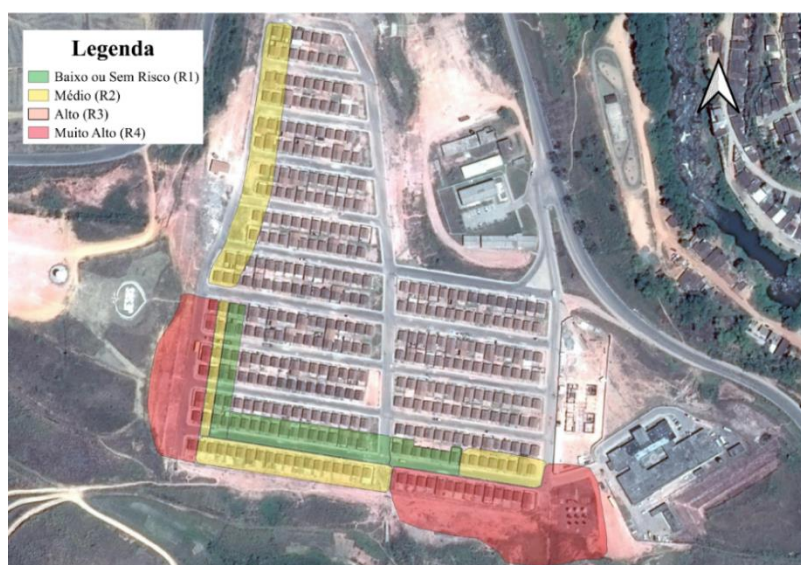
Figura 47 – Mapeamento das áreas com risco de deslizamento – Cortes.

Na execução do mapeamento de risco de deslizamento no município de Cortes, no Talude do Reservatório e Talude da ETE, foi realizada a classificação de riscos das áreas nas proximidades onde surgiram problemas de erosões, cujo valor de fator de segurança foi abaixo de 1,5. Foram identificadas áreas com níveis de risco categorizados como baixo (R1), médio (R2) e muito alto (R4) para deslizamentos e rupturas. Essas categorias refletem a gravidade da situação em função de fatores como declividade, tipo de solo, cobertura vegetal, uso e ocupação do solo e a presença de processos erosões. O mapeamento está ilustrado na Figura 47.

As duas áreas classificadas como de risco muito alto (R4), identificadas pela cor vermelha, encontram-se exatamente onde há processos erosivos, com um grande número de moradias nas proximidades, tendo uma área total de 15.380m<sup>2</sup>. A escolha dessas áreas como prioritárias levou em consideração a acentuada inclinação do talude, a presença de erosões claramente perceptíveis, residências próximas e a ausência de sistemas de drenagem interna e externa. Além disso, a possibilidade de chuvas intensas representa um fator preocupante, pois pode aumentar a saturação do solo e, conseqüentemente, o escoamento superficial, agravando os processos erosivos e elevando o risco de ruptura do solo. Essa região demanda atenção imediata, com a necessidade urgente de implementar medidas de contenção e sistemas de drenagem adequados, garantindo maior segurança para a comunidade local.
