UNIVERSIDADE FEDERAL DE PERNAMBUCO  
CAMPUS ACADÊMICO DO AGRESTE - CAA  
PROGRAMA DE PÓS-GRADUAÇÃO EM ENGENHARIA CIVIL E AMBIENTAL

**ANÁLISE DE ESTABILIDADE E MAPEAMENTO DE ÁREAS DE RISCO DE  
DESLIZAMENTOS DE TALUDES DE CINCO MUNICÍPIOS DA ZONA DA MATA  
SUL DE PERNAMBUCO**

Projeto de Qualificação apresentado ao Programa de Pós-Graduação em Engenharia Civil e Ambiental - PPGECAM do Centro Acadêmico do Agreste - CAA, da Universidade Federal de Pernambuco - UFPE, como parte do requisito para obtenção do título de Mestre em Engenharia Civil e Ambiental.

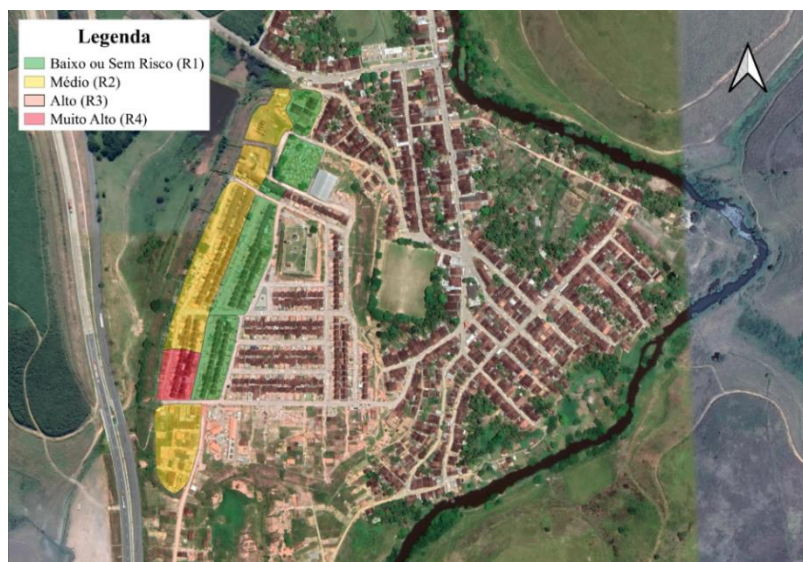
Figura 48 – Mapeamento das áreas com risco de deslizamento – Xexéu.

– 19.585m<sup>2</sup>, médio (R2) – 20.831m<sup>2</sup> e muito alto (R4) – 3.117m<sup>2</sup>, para deslizamentos e rupturas, conforme apresentado na Figura 48.

A região classificada como de risco muito alto (R4) está localizada nas proximidades do ponto em que ocorreu um processo erosivo significativo, o qual contribuiu diretamente para a redução do fator de segurança da área. Essa situação é agravada pela possibilidade de intensificação dos problemas com a ocorrência de chuvas intensas e prolongadas, que podem aumentar a saturação do solo e potencializar os movimentos gravitacionais de massa. Essa área exige atenção imediata e a implementação de medidas de contenção e drenagem, trazendo segurança a comunidade local.
