**O CONCRETO APARENTE COMO ATRIBUTO NA CONSERVAÇÃO DA  
ARQUITETURA MODERNA**

Dissertação apresentada ao Programa de Pós-Graduação em Desenvolvimento Urbano da Universidade Federal de Pernambuco – MDU-UFPE como requisito parcial para a obtenção do título de Mestre em Desenvolvimento Urbano.

**Área de concentração:** Conservação Integrada.

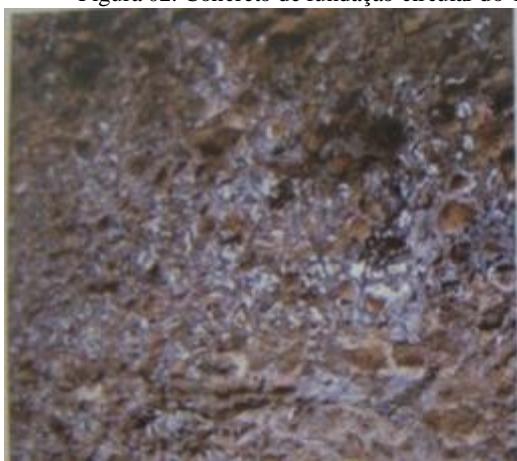
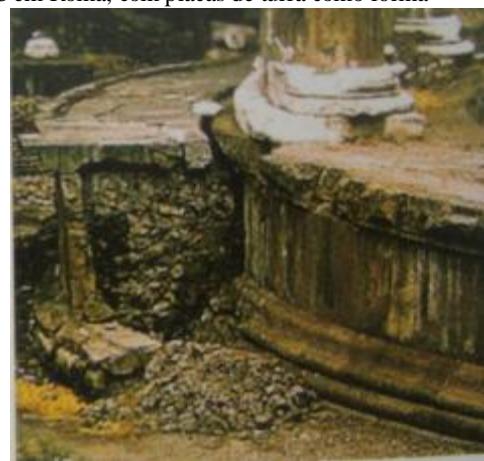
Figura 01: Vista interna de parede preenchida com concreto romano.

Figura 02: Concreto de fundação circular do Templo C em Roma, com placas de turfa como fôrma

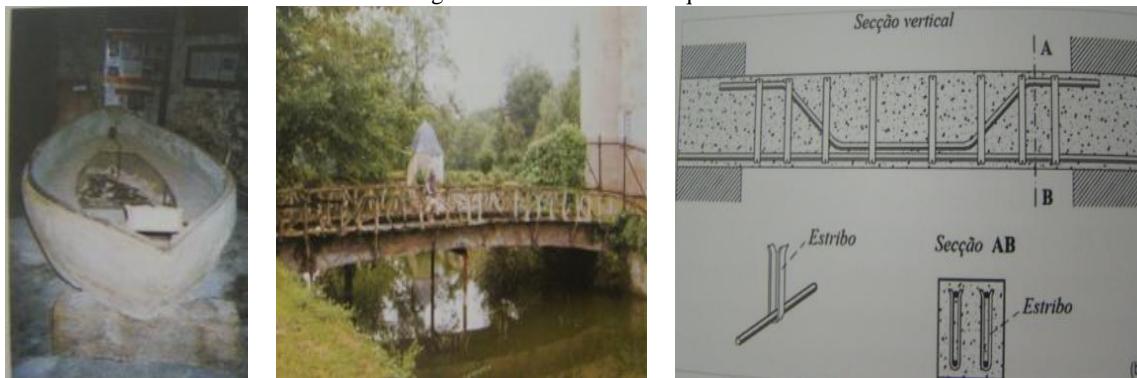
Figura 04: Ponte em concreto armado, 1875, projetada e construída por Monier no Castelo Chazelet, França. A primeira a ser construída inteiramente nesse sistema.

Figura 05: Sistema Hennebique.

Trinta anos depois dessa descoberta, surge a primeira publicação sobre Cimento Armado<sup>3</sup>, do engenheiro francês Joseph Louis Lambot. Ele apresentou na Exposição Universal de Paris de 1855, um barco construído a partir da montagem de uma malha de ferro, coberto com uma pequena camada de argamassa. Uma década depois, foram feitas outras experiências com o concreto armado pelo também francês Joseph Monier. Entre os anos de 1880 e 1910, o material passou a ser utilizado em muitas construções, graças aos métodos de cálculo proposto por Möerch e Könen na Alemanha e Coignet e Hennebique da França. Sendo este último um dos grandes responsáveis pela divulgação e massificação do uso da técnica no Brasil, quando instalou uma de suas quarenta e três representações na cidade do Rio de Janeiro (ISAIA, 2011, p.21-22).

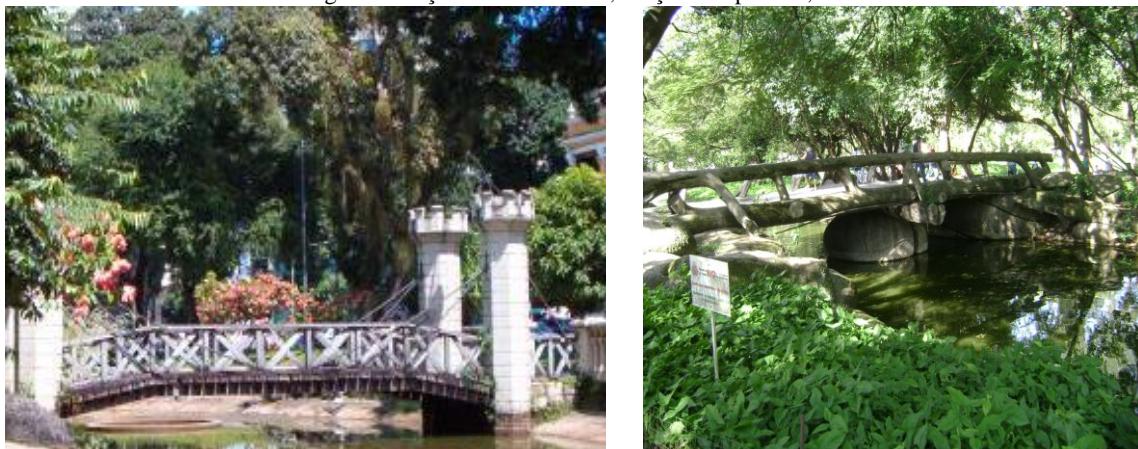
Figura 06: Ponte em concreto armado imitando madeira, 1904, Praça Batista Campos, Belém, PA.

Figura 07: Ponte em concreto armado imitando madeira (galhos), 1880, projetada pelo engenheiro e paisagista Auguste François Marie Glaziou, Praça da República, RJ.

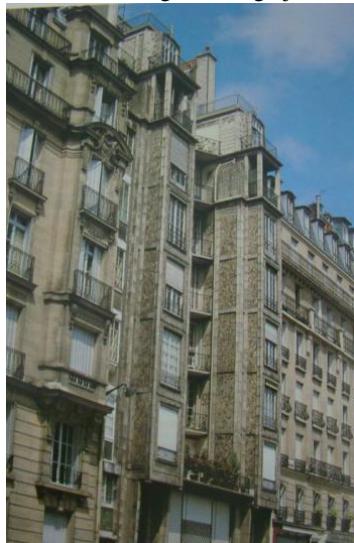
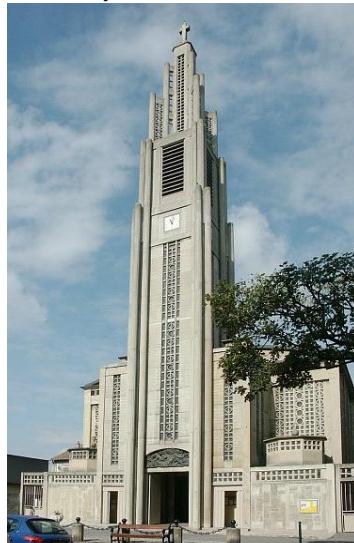
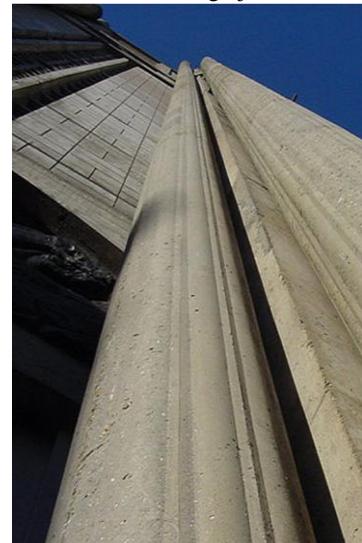
Figura 09: Igreja Notre Dame de Raincy, Auguste Perret, 1924, França. Vista frontal da igreja.

Figura 10: Igreja Notre Dame de Raincy, 1924, Detalhe do concreto aparente na fachada da igreja.

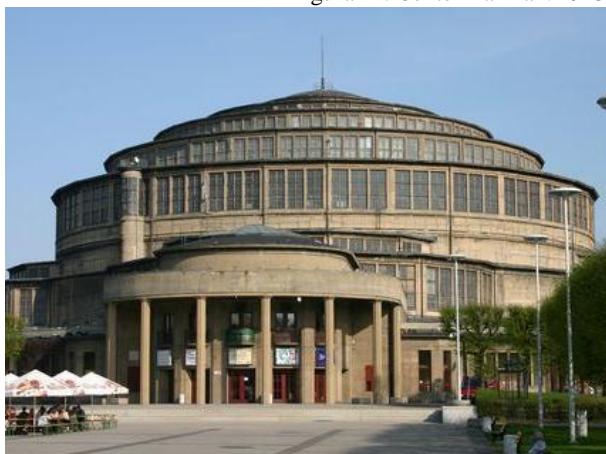
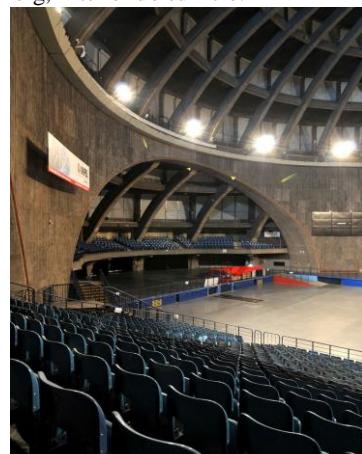
Figura 11: Centennial Hall, 1913, Max Berg, Wrocław, Polônia. Vista frontal do edifício.

Figura 12: Centennial Hall. 1913, Max Berg, Interior do edifício.

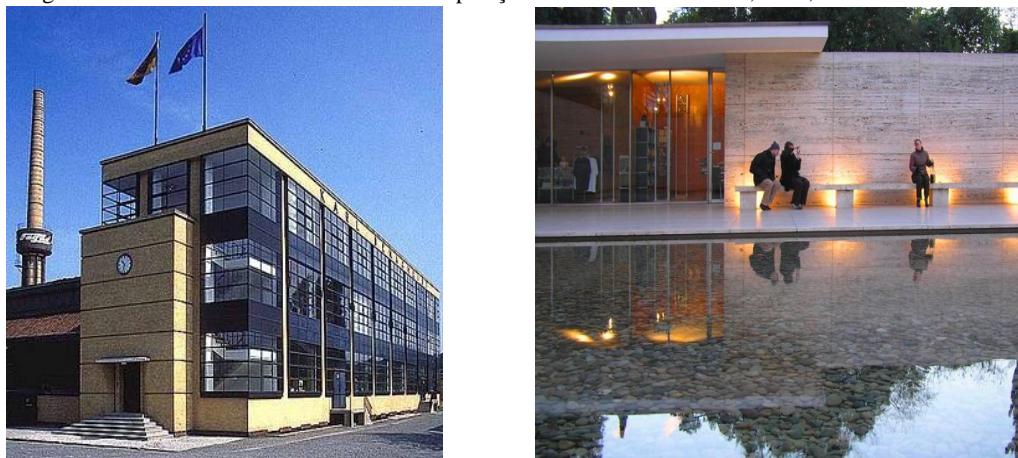
Figura 13: Fábrica de fôrmas de sapatos Fagus, 1912, Walter Gropius e Adolf Meyer, Alemanha.  
 Figura 14: Pavilhão do Estado Alemão da Exposição Mundial de Barcelona, 1929, Mies van der Rohe.

Ainda na Alemanha, Mies van der Rohe, explorou a plasticidade e a expressão do uso do concreto armado na busca da fluidez e da decomposição do espaço. No seu Pavilhão do Estado Alemão da Exposição Mundial de Barcelona de 1929, utilizou o concreto armado na laje de cobertura, que avançava sobre o exterior e, associada ao vidro, criava continuidade e fluidez do espaço interno e interpenetração com o exterior.

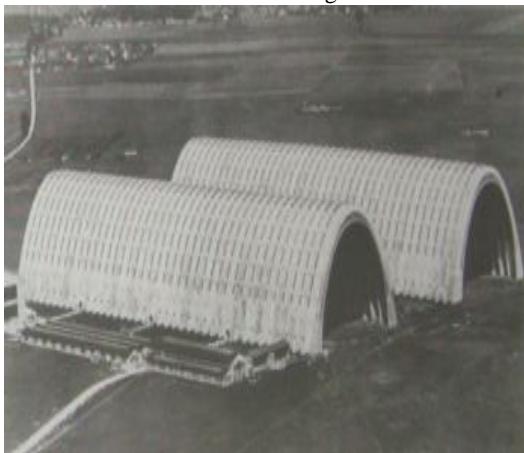
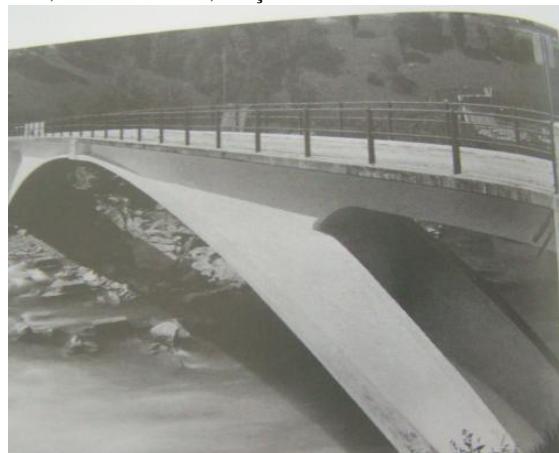
Figura 21: Hangares para aeronaves, 1916-21, Eugéne Freyssinet, Orly.

Figura 22: Ponte Tavanasa, 1905, Robert Maillart, Suíça.

Os engenheiros também são figuras de real importância no processo de utilização do concreto como elemento expressivo da arquitetura moderna. Através de suas experimentações no campo da construção civil, com pontes, armazéns, hangares e edifícios industriais, eles conseguiram inovações que deram mais tarde aos arquitetos a oportunidade de utilização do concreto de uma forma mais livre e expressiva. Nomes como o do francês Eugéne Freyssinet (1879-1965), que foi o responsável por várias inovações no manuseio do material, sendo o inventor do concreto protendido, e do suíço Robert Maillart (1872-1940), especialista na construção de pontes, podem ser citados como profissionais que trouxeram grandes contribuições, não apenas no campo da técnica, mas também para o imaginário da arquitetura moderna Le Corbusier em "Por uma Arquitetura" enaltece o trabalho dos engenheiros, por ele chamados de sábios, audaciosos, e corajosos em detrimento dos arquitetos (LE CORBUSIER, 1923). Além de terem demonstrado em suas obras que a forma construtiva para o concreto armado poderia ser outra, além das retangulares. Segundo Curtis, "foi à forma na qual as tensões estruturais eram acentuadas diretamente no material empregado, com um senso absoluto de coerência visual, que elevou sua rigorosa forma de engenharia ao nível da arte estrutural." (CURTIS, 2008, p.82). Ainda acrescenta, "A obra, como um todo transmite uma sensação de forças se interseccionando e se contrapondo; linhas e superfícies parecem flutuar" (p.82).

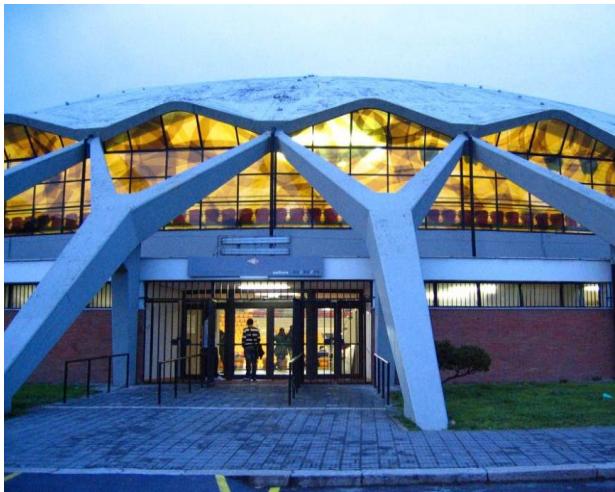
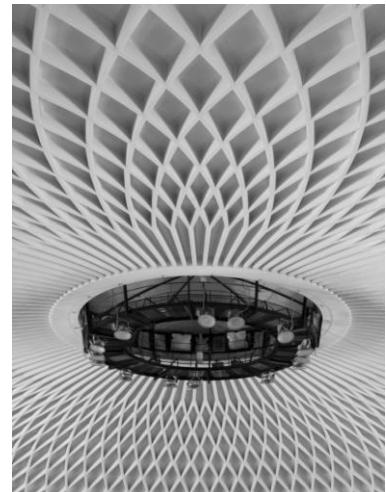
Figura 23: Palazzetto dello Sport, 1956 – Vista externa - Pier Luigi Nervi – Roma, Itália.

Figura 24: Palazzetto dello Sport, 1956 – Detalhe da cobertura em concreto – Vista interna - Pier Luigi Nervi – Roma, Itália.

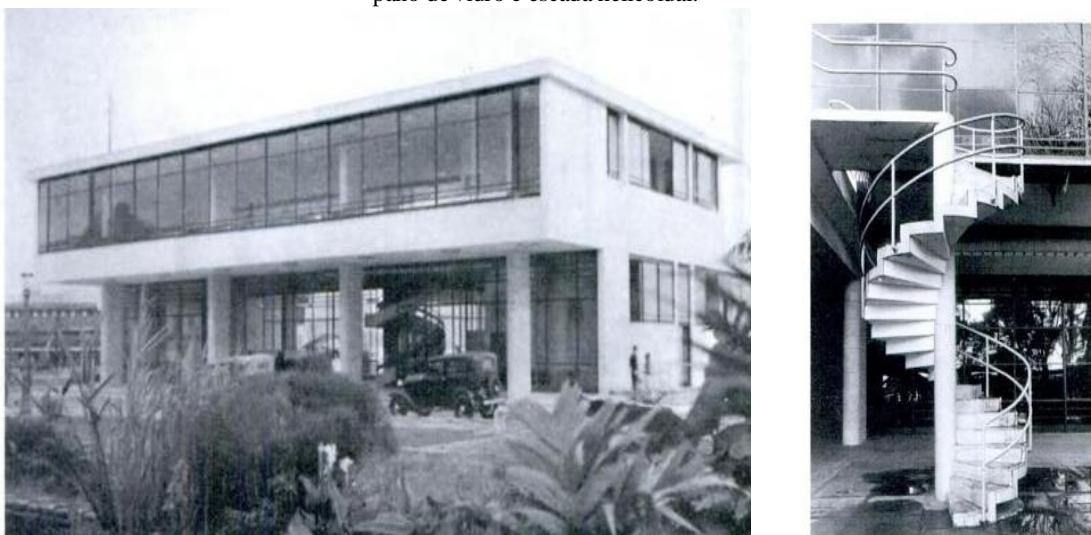
Figura 26 e 27: Estação de Hidroaviões, Attilio Corrêa Lima, 1937, Rio de Janeiro. Fachada sem ornamentos, com pano de vidro e escada helicoidal.

Em 1937, Attilio Corrêa Lima projeta a Estação de Hidroaviões<sup>6</sup>, no Rio de Janeiro. Edifício, escolhido através de concurso público, foi criado para funcionar como a estação de passageiros do Terminal de Hidroaviões do Aeroporto Internacional Santos Dumont. Construído com estrutura em concreto armado, foi considerado inovador para a época, devido à simplicidade de sua fachada com grandes extensões de vidro, não tendo nenhum tipo de ornamento em sua empêna, além de pilotis. Internamente, possuía um grande vazio central e escada helicoidal que ligava o pavimento de espera dos passageiros no térreo, ao restaurante, no primeiro pavimento.

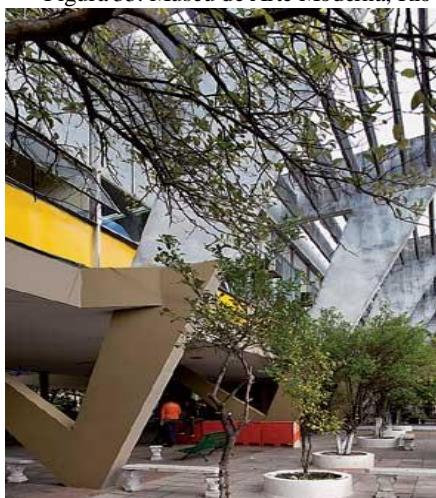
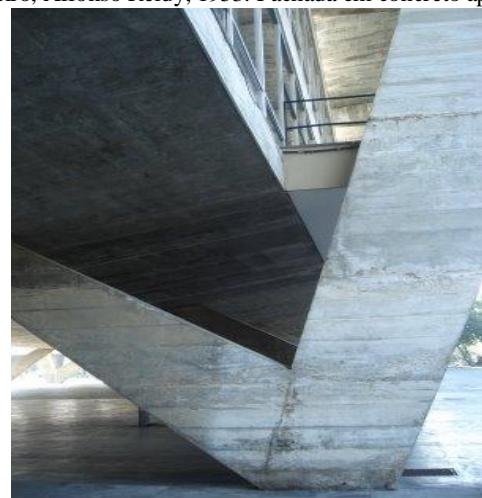
Figura 32: Colégio Experimental Paraguai-Brasil, Assunção, Paraguai, Affonso Reidy, 1952. Pilotis e pilares em “V”.

Figura 33: Museu de Arte Moderna, Rio de Janeiro, Affonso Reidy, 1953. Fachada em concreto aparente.

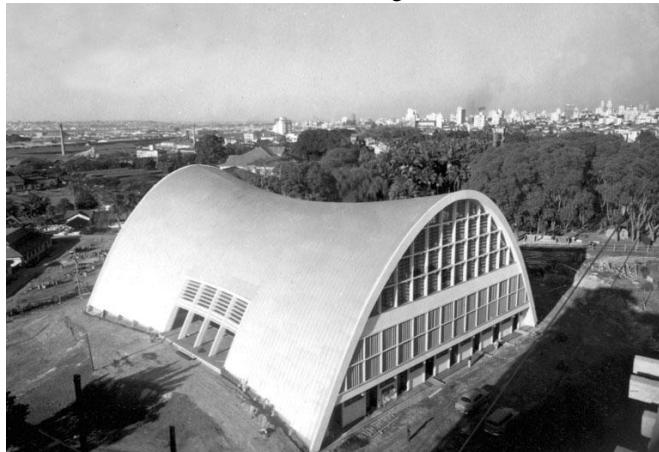
Figura 36: Piscina Coberta, Ícaro de Castro e Mello, 1953, Água Branca, São Paulo. Uso do concreto armado.

Ainda na década de 1950, o arquiteto Ícaro de Castro Mello projetou edifícios ligados às atividades esportivas. São construções que utilizam formas inovadoras, como os arcos parabólicos de concreto armado e outras já consagradas pela arquitetura moderna brasileira, como os brises, panos de vidro e pilares em “V”. Esses elementos podem ser evidenciados na sua Piscina Coberta (1953), construída em Água Branca e também no Ginásio Geraldo José de Almeida, no Parque do Ibirapuera (1954), ambos em São Paulo.

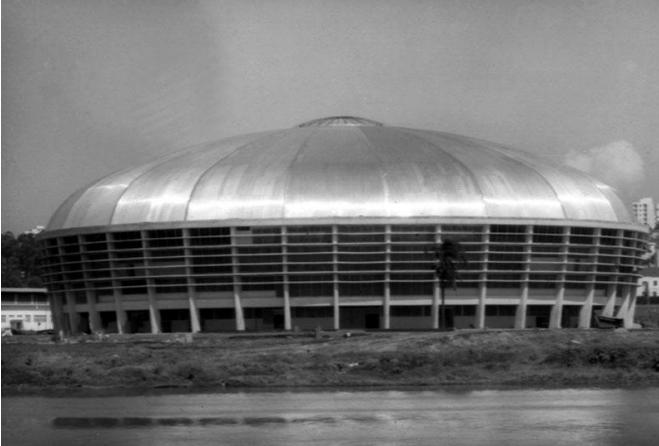
Figura 37: Ginásio do Ibirapuera, Ícaro de Castro e Mello, 1954, São Paulo. Estrutura em concreto.

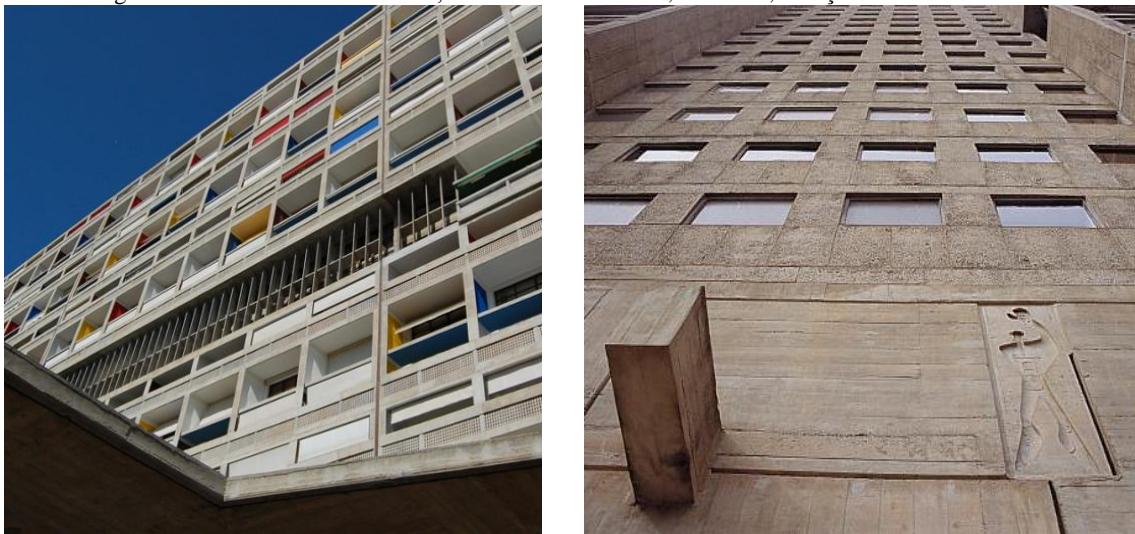
Figuras 38 e 39: Unité d'Habitation, 1945-52 Le Corbusier , Marselha, França. Foto: Patrícia Almeida

Nessa obra, o concreto aparente é colocado em sua expressão mais rústica, trazendo em suas superfícies o despojamento e a oposição às superfícies limpas e brancas que marcaram as obras de Le Corbusier em épocas anteriores. Nesse momento o concreto começa a expressar características estéticas ligadas ao aspecto de suas superfícies, passando a ser denominado pelo próprio arquiteto como *betón brut*. Uma forma de expressão que trazia as marcas da atividade humana, com todas as possibilidades de falhas e contingências possíveis. Sendo dado, naquele momento, um novo significado – arquitetônico e cultural – a uma prática construtiva convencional (LEGAULT, 2006).

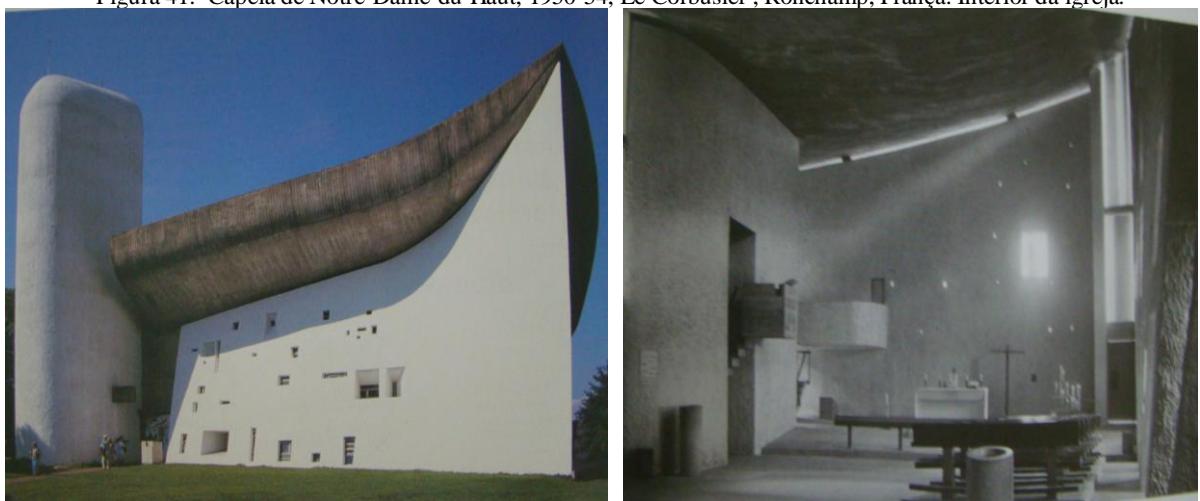
Figura 40: Capela de Notre-Dame-du-Haut, 1950-54, Le Corbusier , Ronchamp, França. Fachada da igreja.  
 Figura 41: Capela de Notre-Dame-du-Haut, 1950-54, Le Corbusier , Ronchamp, França. Interior da igreja.

A partir deste momento, seguiram-se estágios de furtivas experimentações por parte do arquiteto. Na Capela de *Notre-Dame-du-Haut*, em Ronchamp (1954) utiliza para o corpo do edifício o concreto em superfícies rugosas pintadas, e na coberta utiliza-o de forma aparente.

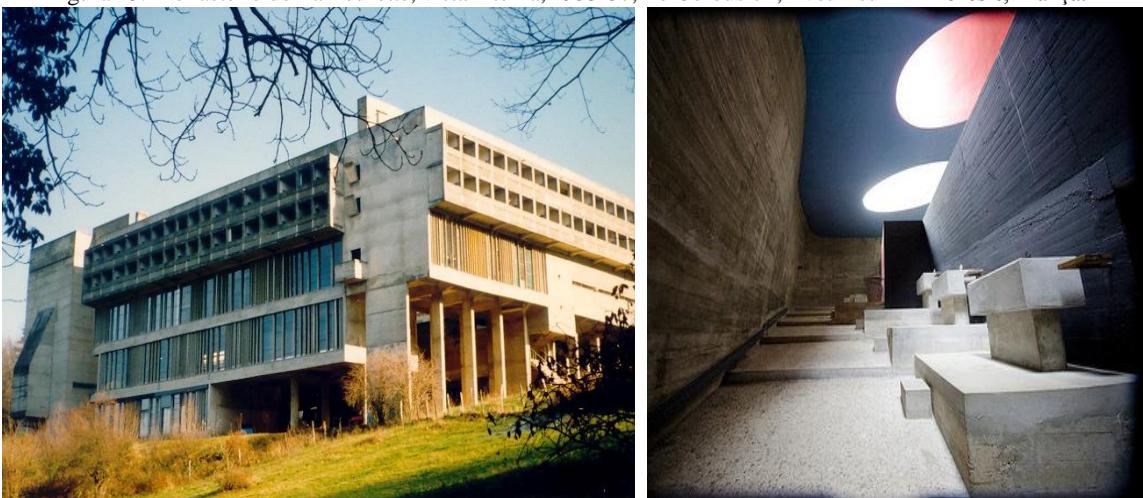
Figura 42: Monastério de La Tourette, 1953-57, Le Corbusier , Eveux-sur-l'Ambresle, França.

Figura 43: Monastério de La Tourette, vista interna, 1953-57, Le Corbusier , Eveux-sur-l'Ambresle, França.

No Monastério de *La Tourette* (1957), em Eveux-sur-l'Ambresle utiliza fôrmas deslizantes, conferindo, apesar do concreto aparente, um aspecto mais “industrial” ao material.

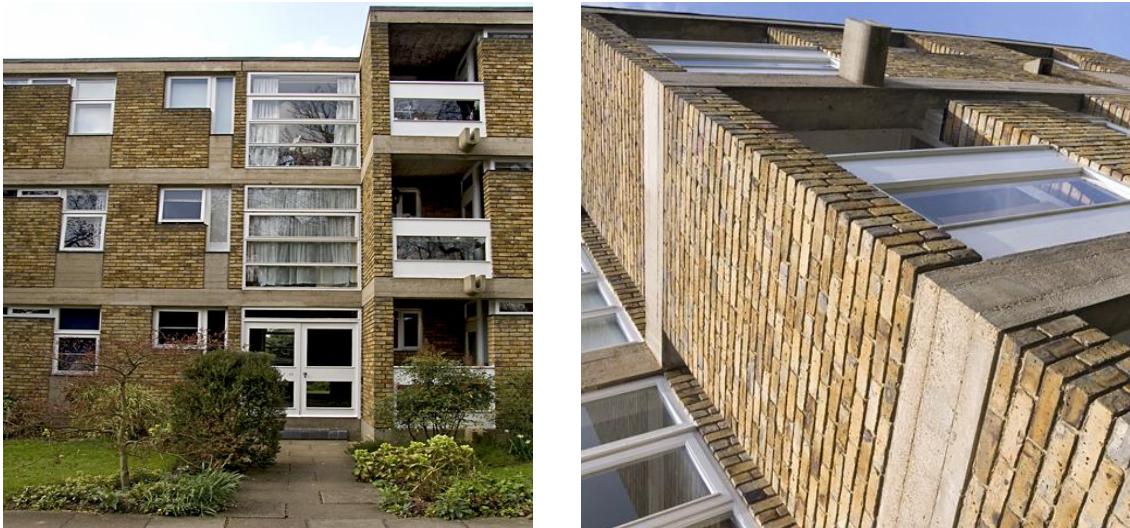
Figuras 44 e 45: Ham Common Flat, James Stirling, 1955-1958, Londres, Inglaterra. Materiais postos de forma aparente, tijolos e concreto.

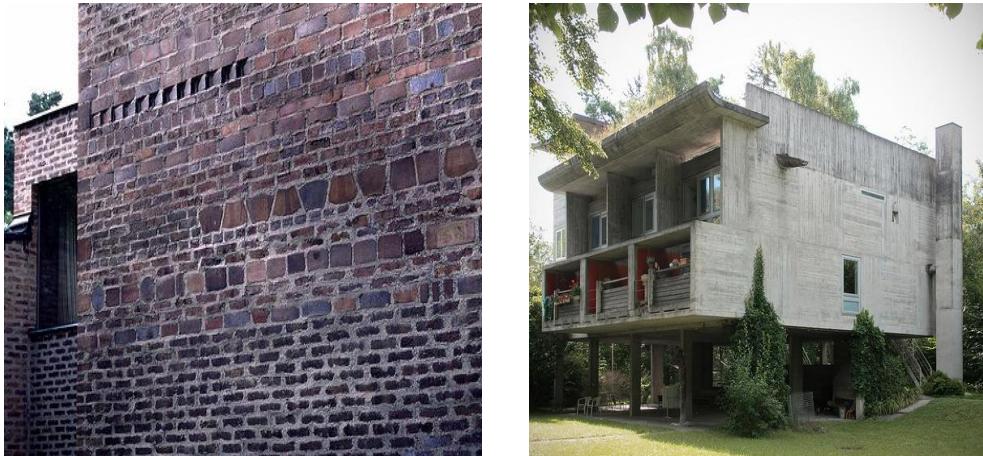
Figura 46: Igreja de São Marcos, Sigurd Lewerentz, 1956, Estocolmo, Suécia. Detalhe da forma de colocação dos tijolos.

Figura 47: Casa Hesterberg, Atelier 5, 1960-1961, Flamatt, Suíça. Superfície de concreto aparente marcado pelas fôrmas.

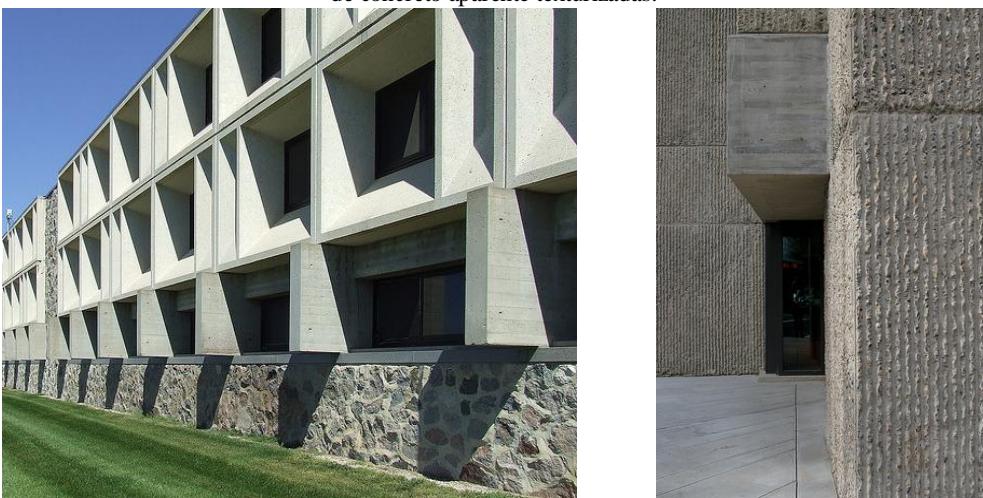
Figura 48: University of Mary, Marcel Breuer, 1956, Dakota do Norte. Contraste da pedra com os painéis em concreto aparente.

Figura 49: Edifício da Faculdade de Artes e Arquitetura de Yale, Paul Rudolph, 1957, New Haven, Connecticut. Superfícies de concreto aparente texturizadas.

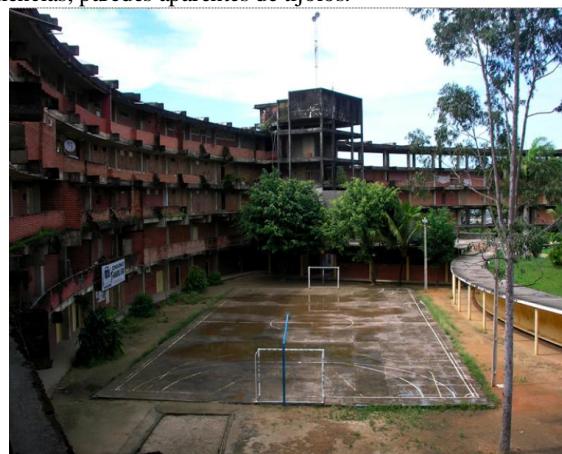
Figura 53: Edifício Santo Antônio. Acácio Gil Borsoi, 1960, Recife, PE. Fachada em elementos vazados.  
 Figura 54: Seminário do Nordeste, Delfim Amorim, 1962, Camaragibe, PE. Marcação da estrutura em concreto aparente, jogo de reentrâncias e saliências, paredes aparentes de tijolos.

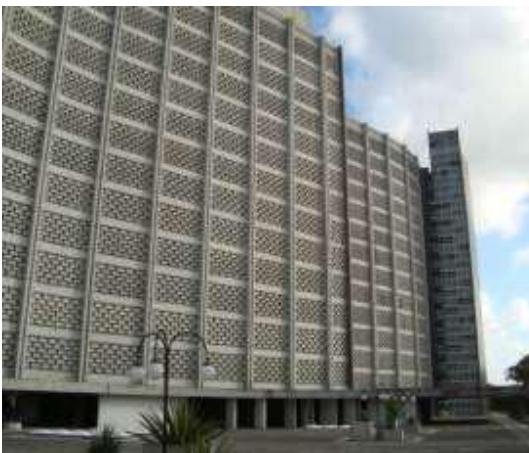
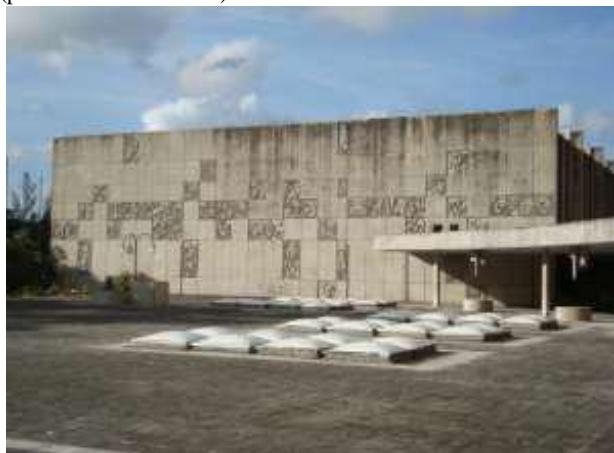
Figura 58: Edifício Sede da SUDENE, Mário Castro e equipe, 1968, Recife, Pernambuco. Utilização do concreto aparente.  
 Figura 59: Edifício Sede da SUDENE, Mário Castro e equipe, 1968, Recife, Pernambuco. Utilização do concreto aparente em obras de arte (painel de baixo relevo).

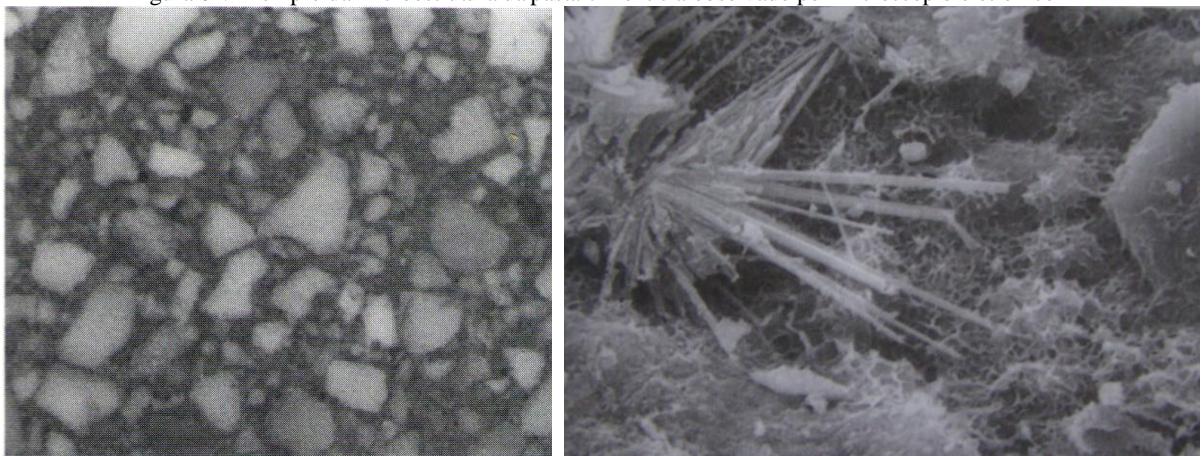
Figura 60: Exemplo da macroestrutura do concreto observado por microscópio eletrônico.

Figura 61: Exemplo da microestrutura da pasta cimentícia observado por microscópio eletrônico

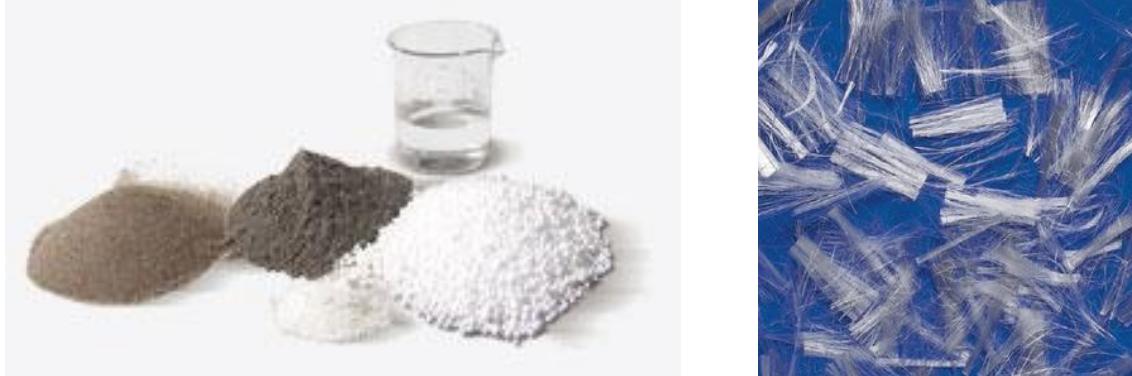
Figura 62: Exemplo de aditivos em pó que são adicionados à pasta cimentícia.

Figura 63: Exemplo de aditivos em fibra (nesse caso polipropileno) adicionado à pasta cimentícia para diminuir a retração

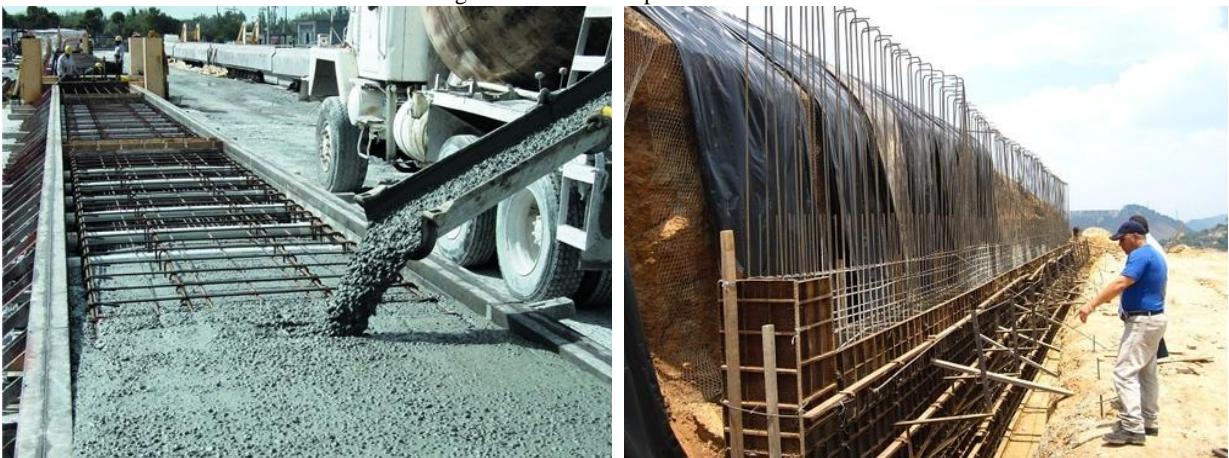
Figura 64: Lançamento do concreto em fôrma com armadura preparada

Figura 65: Armadura para concreto.

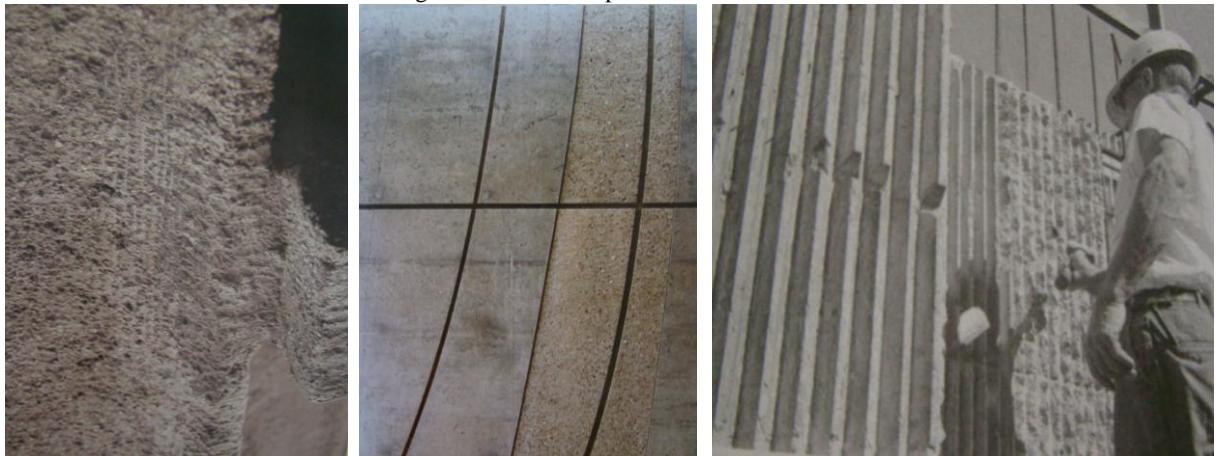
Figura 67 Concreto aparente, superfícies lisas e texturizadas.

Figura 68: Concreto aparente com ranhuras.

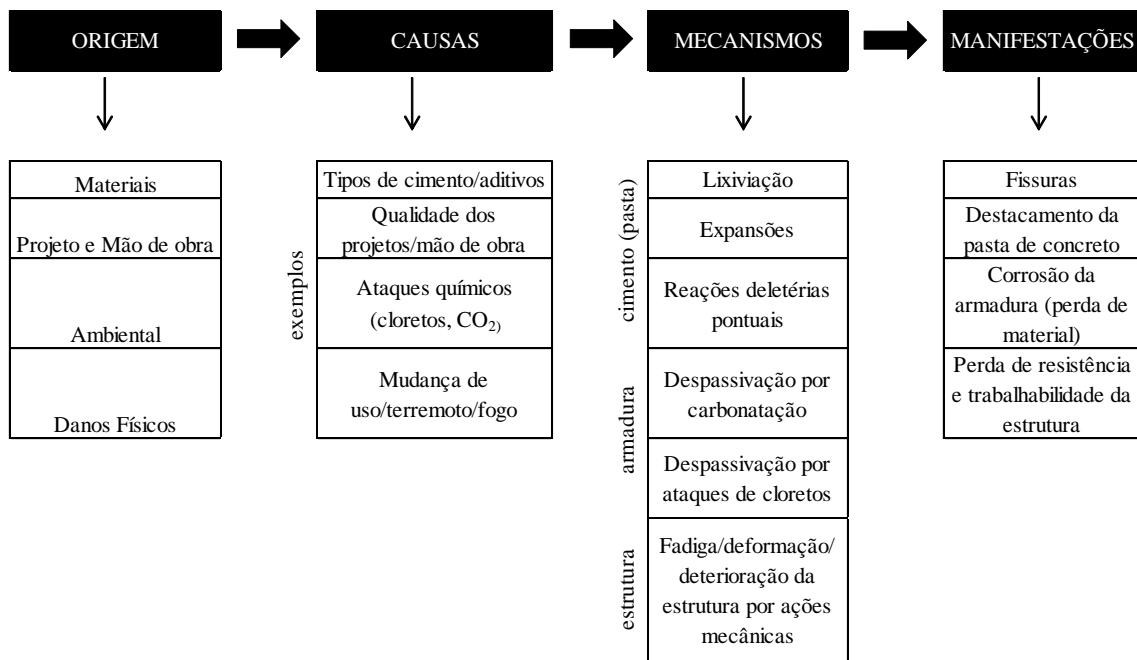
Figura 69: Base para o diagnóstico de uma estrutura de concreto armado.

Tecnicamente, para que se tenha um diagnóstico completo, que esclareça todos os aspectos dos problemas que acometem uma estrutura de concreto armado, faz-se necessário um estudo minucioso de sua **origem, causas, mecanismos e manifestações** (Fig. 68). A falta de conhecimento sobre esses aspectos pode gerar operações reparativas inapropriadas e inefficientes. Outro aspecto muito importante do processo de diagnose, como foi dito anteriormente, quando se trata de edifícios com interesse cultural é entender a significância da obra e seus valores culturais. Esse segundo aspecto do diagnóstico será retomado no item que tratará sobre as técnicas reparativas do concreto.

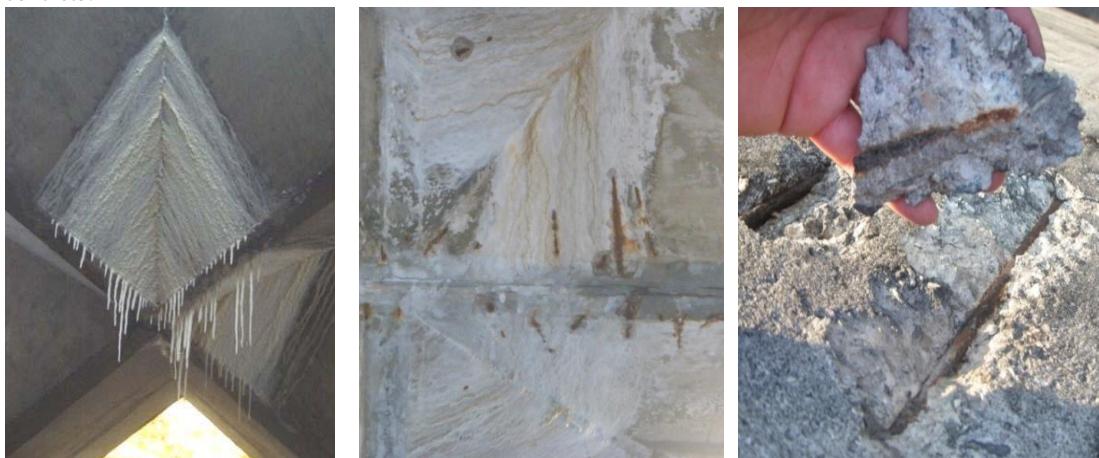
Figuras 71- 73: Manifestações causadas pela lixiviação: eflorescência, corrosão de armaduras, destacamento do concreto.

Principais manifestações: Superfícies com deterioração da camada superficial da pasta (agregados expostos); com depósitos nas superfícies de sais - que são carreados pela água de dentro da pasta – eflorescências; possibilidade de corrosão da armadura - pela diminuição do pH da pasta existe o risco da despassivação<sup>12</sup> da armadura.

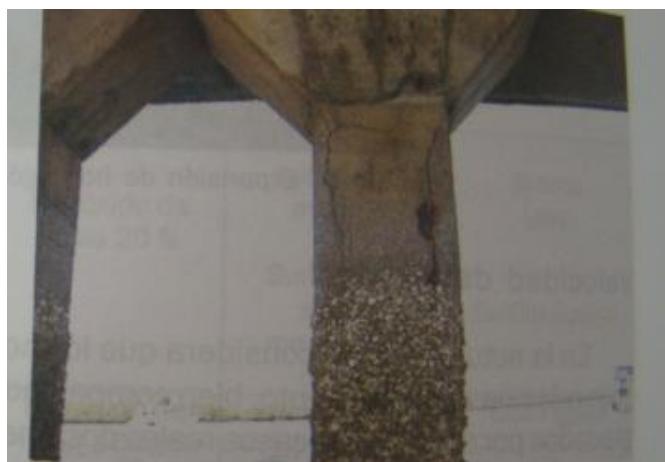
Figura 74: Concreto atacado por sulfatos presente na água do mar.

Principais manifestações: Consistem em fissuras nas superfícies, apresentando deterioração da camada externa da pasta, perda de durabilidade e de resistência superficial, alteração do aspecto visual do material, podendo gerar corrosão da armadura e perda do componente estrutural (HELENE; PEREIRA, 2007).

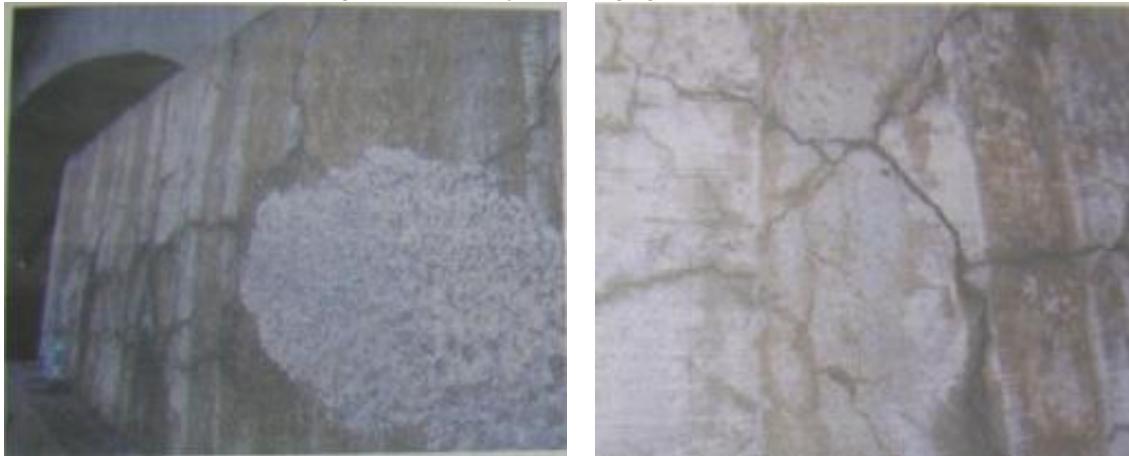
Figuras 75-76: Reação alcali-agregado no concreto.

Principais manifestações: Consistem em fissuras generalizadas, expansão da pasta de concreto, consequente perda de monoliticidade e resistência (HELENE; PEREIRA, 2007).

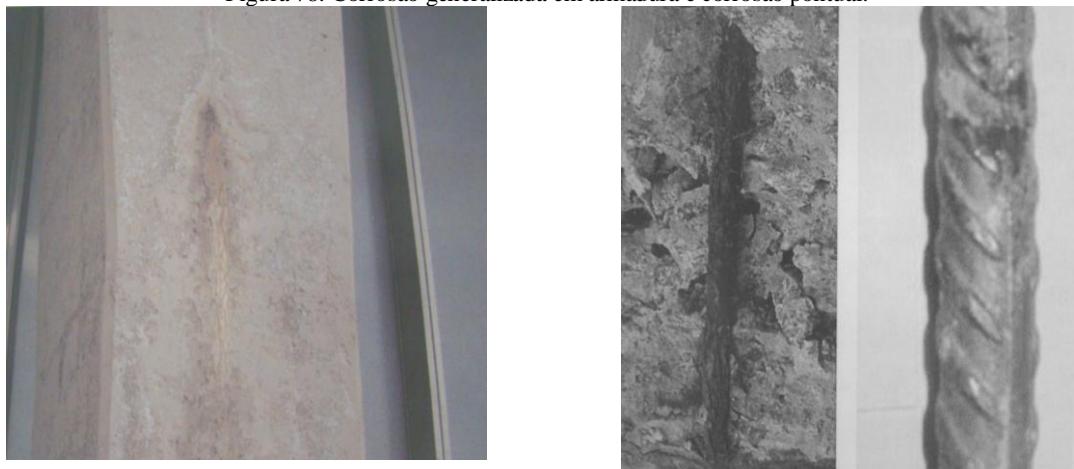
Figura 77: Manchas nas superfícies do concreto causadas pela corrosão do aço.

Figura 78: Corrosão generalizada em armadura e corrosão pontual.

Principais manifestações: No caso de corrosão da armadura, as manifestações são manchas no concreto, fissuras, destacamentos e nos casos mais graves, diminuição da resistência – deterioração da armadura e colapsos (HELENE; PEREIRA, 2007).

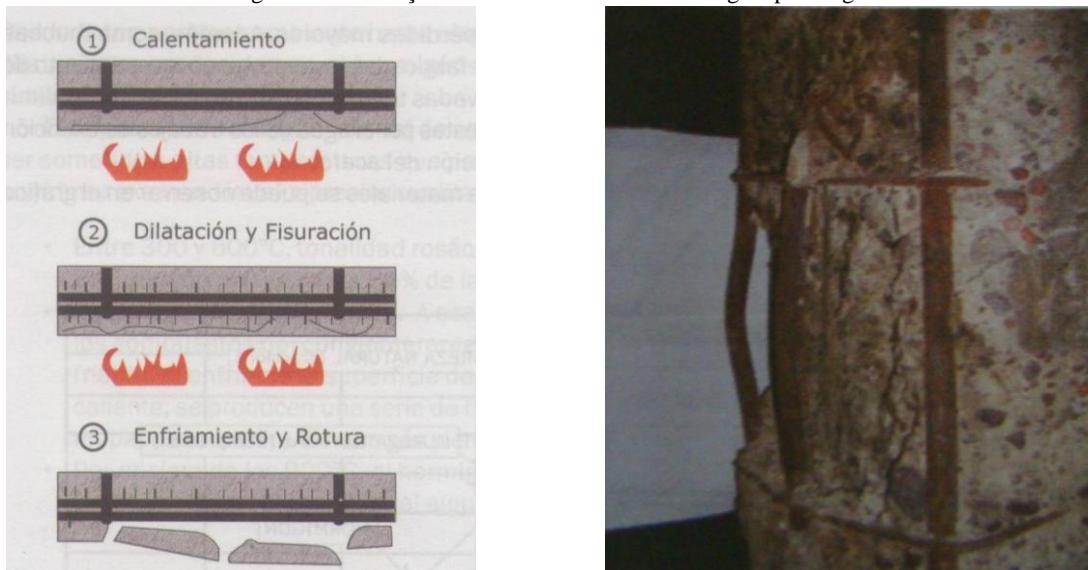
Figuras 79: Alterações na aderência entre o aço e a pasta do concreto atingido pelo fogo.  
 Figuras 80: Alterações na estrutura de concreto atingida pelo fogo.

- Ocorrem por ações mecânicas (ação de cargas exteriores, erros na utilização, impactos), ações ambientais (mudanças bruscas de temperatura e umidade, repetições de ciclos térmicos, ciclos de molhado-seco ou gelo - desgelo) e ações de fenômenos naturais não previstos (terremotos, tsunamis) ou ainda pela ação do fogo (HELENE; PEREIRA, 2007).

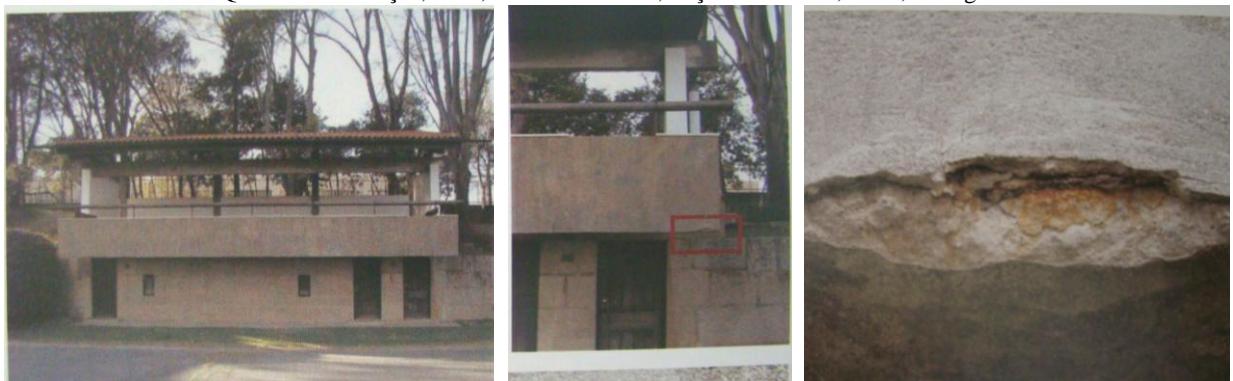
Figuras 81-83: Corrosão de armadura provocada pela presença de cloreto e destacamento da pasta. Pavilhão de Tênis da Quinta da Conceição, 1957, Fernando Távora, Leça da Palmeira, Porto, Portugal.

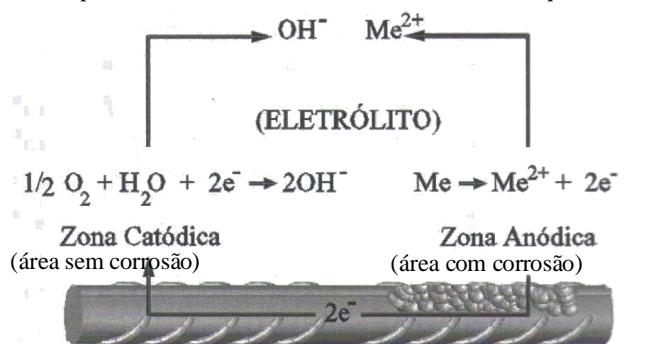
Figura 84: Representação de uma pilha de corrosão em um mesmo metal, nota-se que áreas do aço corroem e outras não.

A corrosão da armadura de aço do concreto é um processo eletroquímico que necessita de água e oxigênio para acontecer. As células de corrosão (pilhas eletroquímicas) são caracterizadas pela existência de uma área de aço anódica, onde ocorre a reação de oxidação (área que tem a perda de massa) e uma catódica, onde se dá a redução de oxigênio (onde são consumidos os elétrons gerados na região anódica), colocadas muito próximas sob a superfície do aço. O conjunto dessas reações é que representa o processo completo de corrosão eletroquímica, que ocorrem simultaneamente e de forma interdependente (FIGUEIREDO; MEIRA, 2011, p.906).

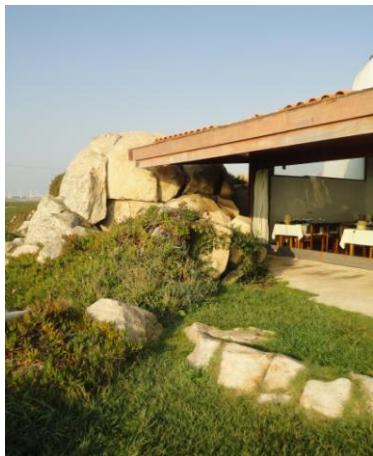
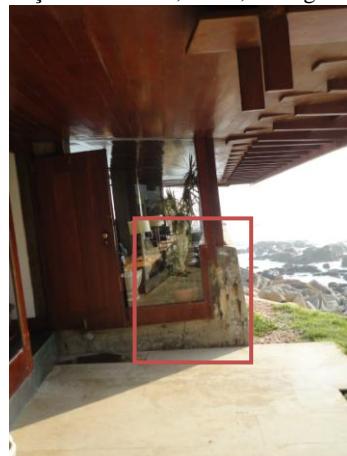
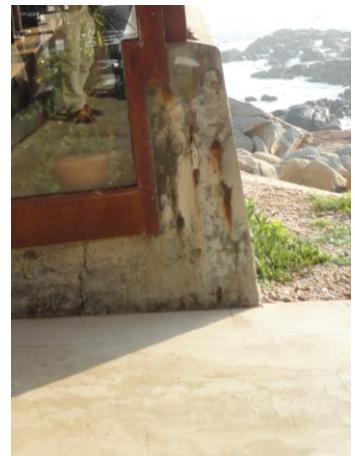
Figuras 85-87 : Corrosão de armadura com destacamento da pasta cimentícia. Casa de Chá da Boa Nova, 1963, Alvaro Siza, Leça da Palmeira, Porto, Portugal.

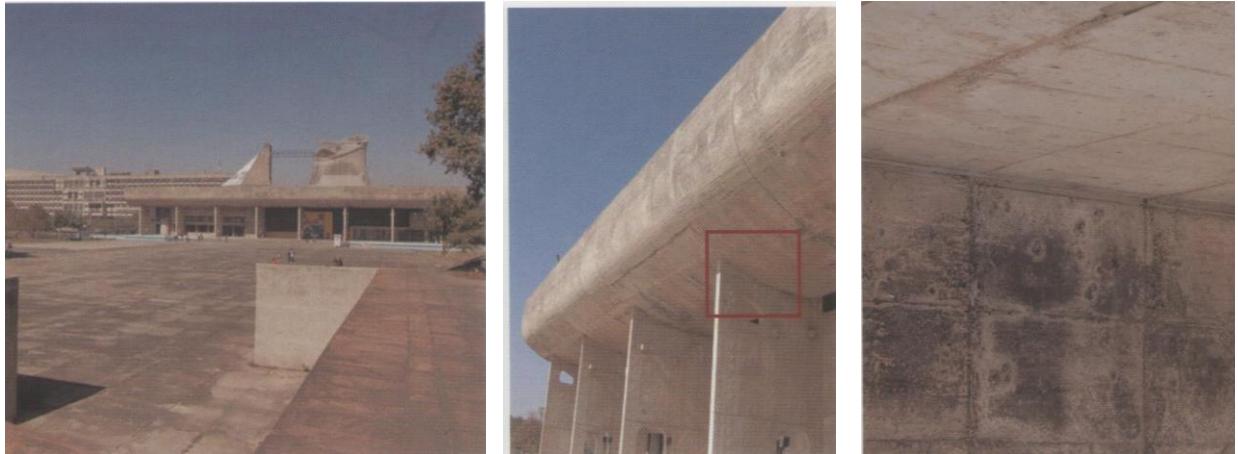
Figuras 88-90: Irregularidade na coloração da superfície do concreto aparente causada por poluição atmosférica. Campidoglio de Chandigarh, 1962, Le Corbusier, Punjab, Índia.

- **Irregularidade na coloração da superfície e manchas:** provocadas pela variação no fator água/cimento, na cor dos pigmentos e constituintes em geral (cimento e agregados); pela distribuição irregular de pigmentos e aditivos; pelo tipo de fôrmas empregadas; pelo uso de desmoldantes em excesso; pela lixiviação da cal; pela variação no tempo de desfórmata; pela existência de impurezas na mistura do concreto; pela interação com o meio ambiente e ausência de manutenção (sujidades, manifestações biológicas, pichação);

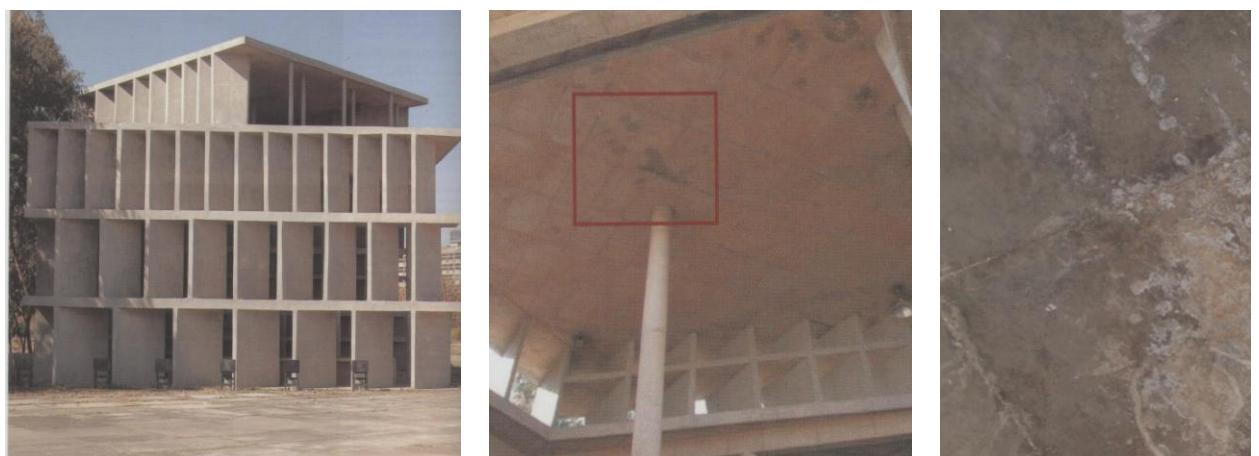
Figuras 91-93: Manchas de eflorescências causadas por lixiviação. Campidoglio de Chandigarh, 1962, Le Corbusier, Punjab, Índia.

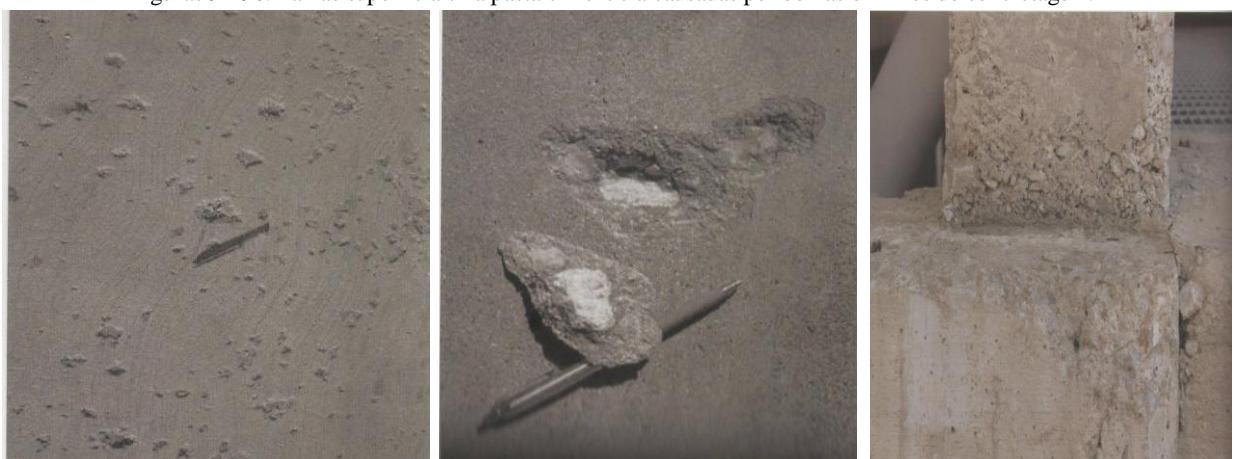
Figuras 94-96: Falhas superficiais na pasta cimentícia causadas por bolhas e ninhos de concretagem.

- **Falhas de concretagem**, como bolhas, ninhos, fugas de pasta, variação (irregularidade) nas juntas e nas superfícies (desnívelamento);

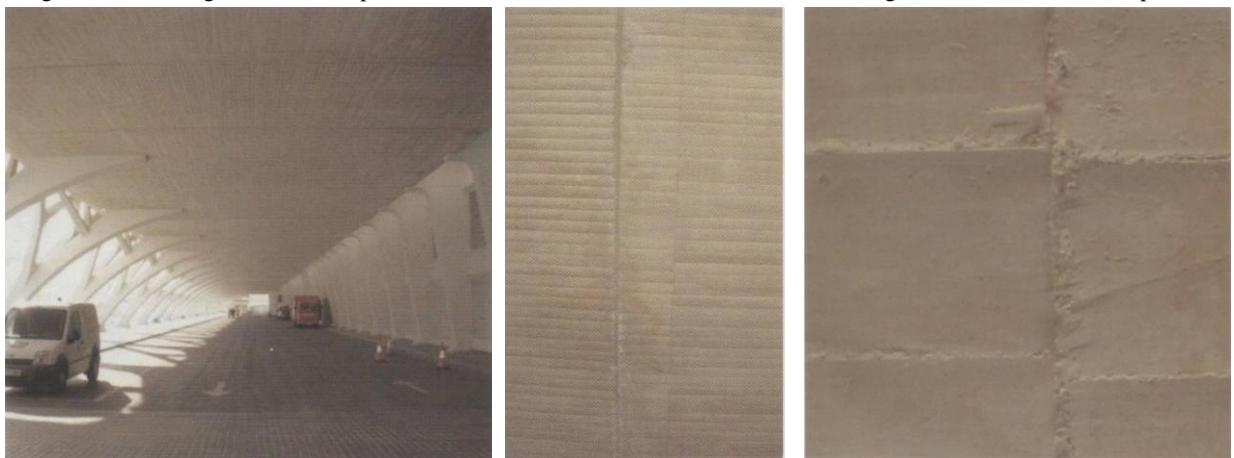
Figuras 97-99: Irregularidade de superfície. Cidade das Artes e das Ciências, 1998, Santiago Calatrava, Valencia, Espanha.

- **Relevos padronizados mal executados;**
