**O CONCRETO APARENTE COMO ATRIBUTO NA CONSERVAÇÃO DA  
ARQUITETURA MODERNA**

Dissertação apresentada ao Programa de Pós-Graduação em Desenvolvimento Urbano da Universidade Federal de Pernambuco – MDU-UFPE como requisito parcial para a obtenção do título de Mestre em Desenvolvimento Urbano.

**Área de concentração:** Conservação Integrada.

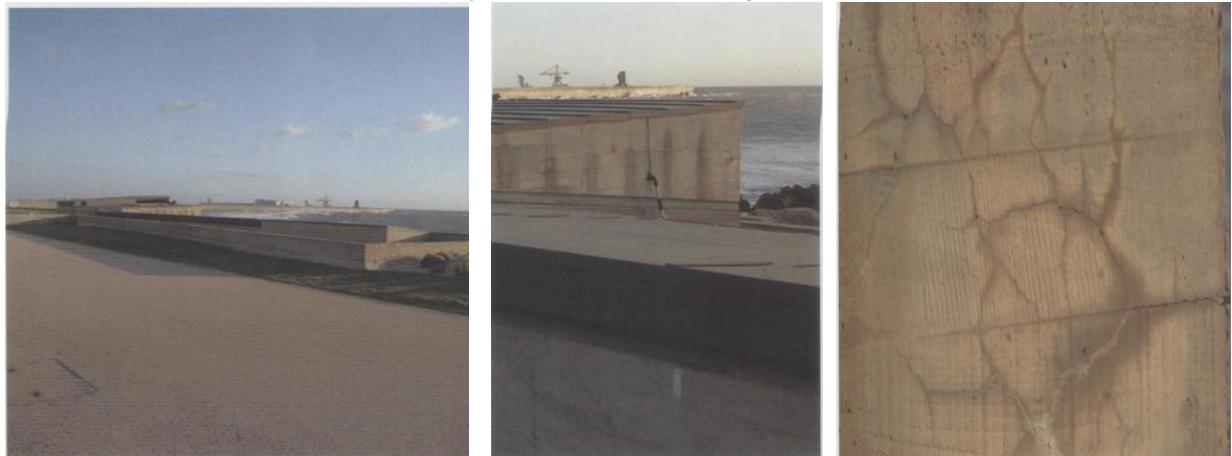
Figuras 100-102: Fissuras e manchas causadas pela variação no volume do concreto. Piscina das Marés, 1966, Alvaro Siza, Leça da Palmeira , Porto, Portugal.

- **Fissuras e destacamentos do recobrimento** resultante de variações térmicas, de origem mecânica, interação com o meio ambiente e reações deletérias internas à pasta (ataques de sulfatos e cloreto, reação álcali-agregado, corrosão de armaduras) e reações por fenômenos inesperados (choques, fogo, fenômenos naturais);

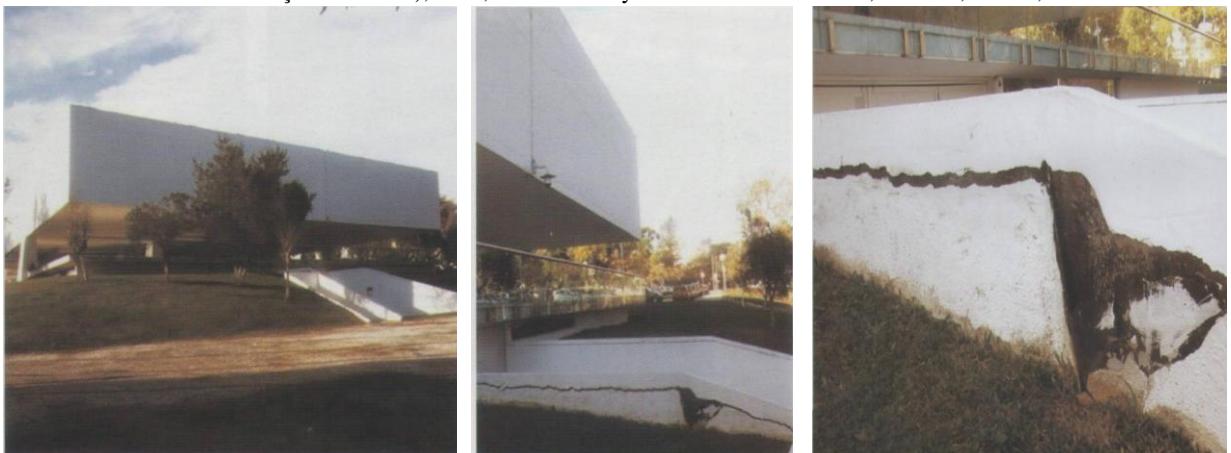
Figuras 103-105: Fissuras e desagregação causada por dilatação térmica não prevista, Museu Oscar Niemeyer (antigo Instituto de Educação do Paraná), 1978, Oscar Niemeyer e Roberto Burle Marx, Curitiba, Paraná, Brasil.

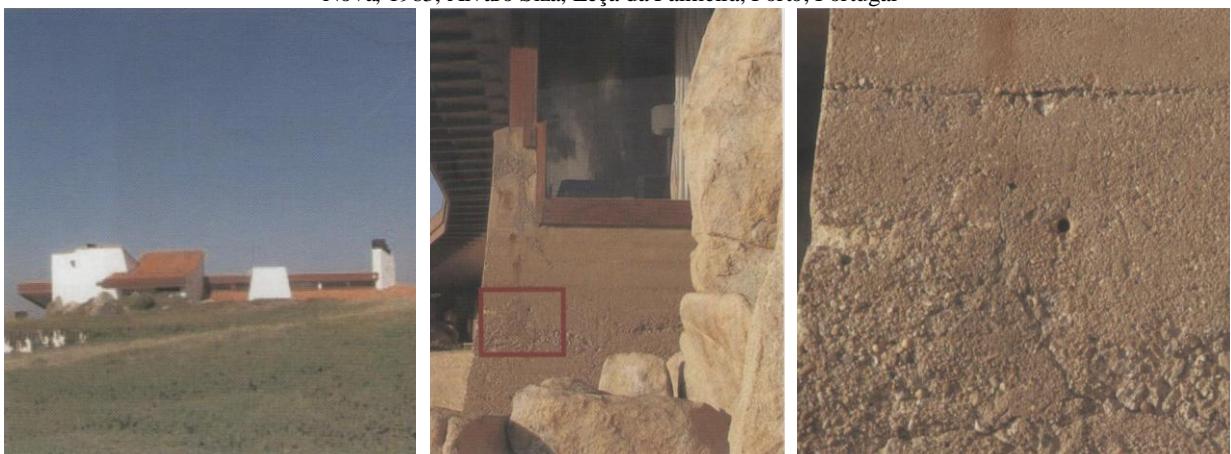
Figuras 106-108: Desgaste (abrasão) causado por sulfatos presentes na água do mar, aerosol marinho. Casa de Chá da Boa Nova, 1963, Alvaro Siza, Leça da Palmeira, Porto, Portugal

- **Desgaste da superfície causada pela abrasão.**

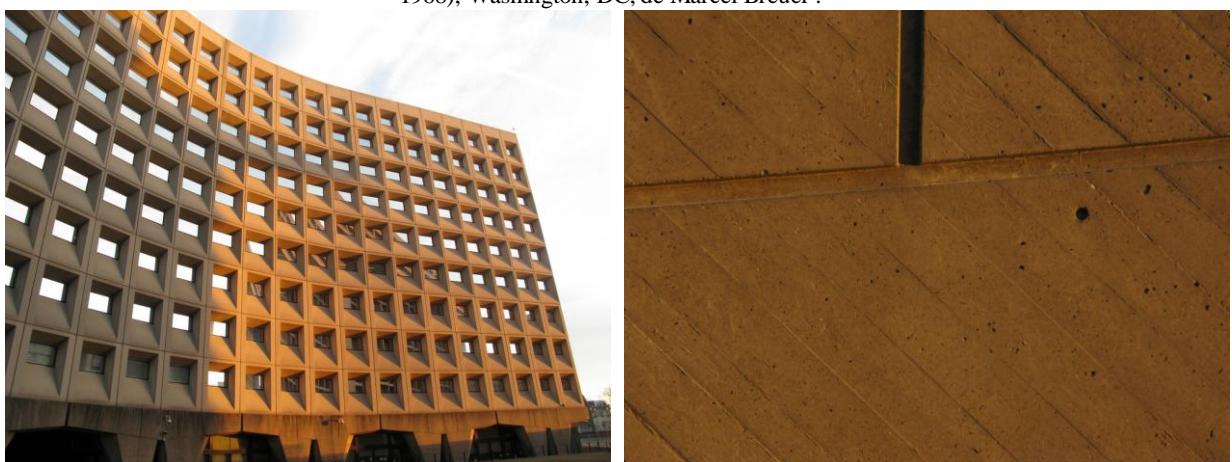
Figura 109: Contraste de texturas no concreto aparente, edifício do Department of Housing and Urban Development (1965-1968), Washington, DC, de Marcel Breuer .

Figura 110 : Detalhe da textura de concreto aparente, edifício do Department of Housing and Urban Development (1965-1968), Washington, DC, de Marcel Breuer .

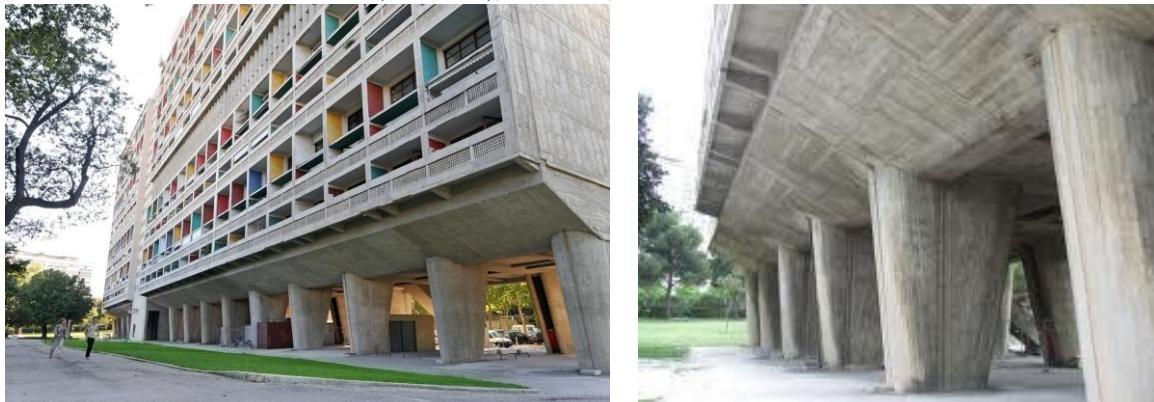
Figuras 111-112 : Texturas no concreto aparente criadas a partir de fôrmas de madeira, edifício Unité d'habitation (1947-1952), Marseilles, de Le Corbusier .

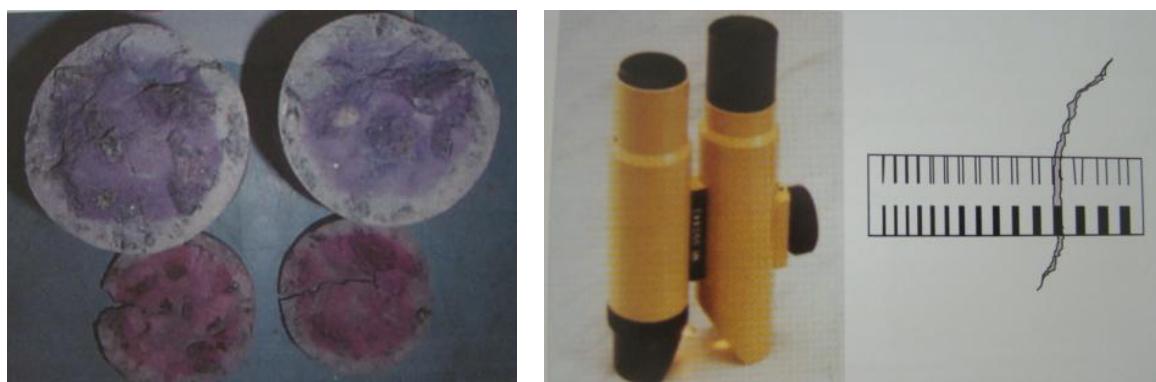
Figura 113 : Teste para medir o índice de carbonatação do concreto com fenolftaleína.

Figura 114: Fissurômetro, instrumento utilizado para fazer o mapeamento de fissuras.

O primeiro passo para o entendimento do problema patológico que acomete um edifício em concreto aparente é a inspeção física realizada por um profissional experiente. Tal procedimento irá identificar os danos presentes – origens, causas e mecanismos; mapear os locais de ocorrência e fazer, a partir das manifestações visíveis, as primeiras indicações de ensaios e reparos, assim como estimar o custo que terá o processo de reabilitação do bem. Também deve ser observado nesse momento o tipo de ambiente no qual o edifício está inserido, o tipo de agressividade existente no local (ambientes com influência marinha, ambientes industriais, poluição atmosférica, chuva ácida). Alguns testes mais simples podem ser realizados já nessa fase da investigação (PIANCASTELLI, 1997), como: o teste para medir o índice de carbonatação do concreto (feito por aspersão de indicador químico de pH, a *fenolftaleína*); mapeamento das fissuras – tipo, profundidade (utilizando um fissurômetro); teste de percussão (a partir de batidas na superfície com martelo); teste de facilidade de destacamento (utilizando-se martelo de bico).

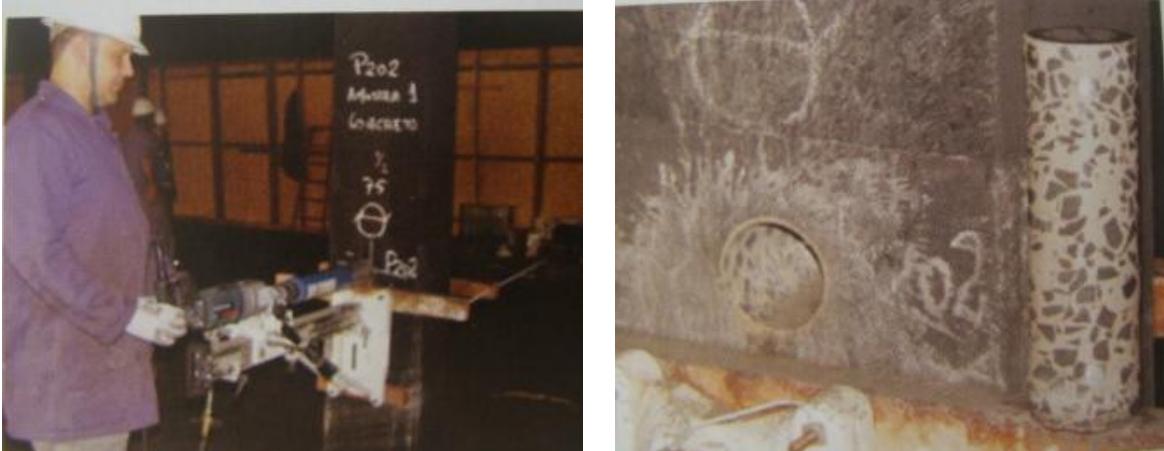
Figura 115: Processo de extração de testemunhos.  
 Figura 116: Testemunho extraído.

Posterior à elaboração desse mapeamento, muitas vezes ainda se faz necessária a realização de inspeções mais aprofundadas, como os ensaios, realizados *in loco* ou em laboratório. No caso das estruturas de concreto armado, o ensaio mais recorrente é a extração de amostras do material endurecido (corpos de prova) para que seja verificada resistência à compressão e módulo de elasticidade. Pode ainda ser verificado o tipo de massa específica, profundidade de carbonatação, perfis de cloreto e sulfatos, relação água-cimento da pasta, presença e quantidade de ar incorporado ao concreto, evidência de reações expansivas (RAA), além da análise petrográfica dos agregados (SILVA FILHO; HELENE, 2011).

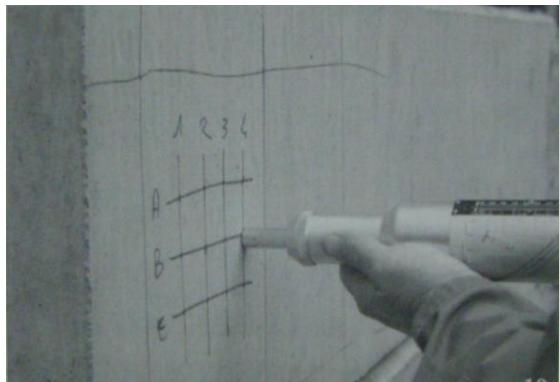
Figura 117: Ensaio para avaliar a dureza superficial por esclerometria

- **Avaliação da Dureza Superficial ( $f_{ck}$ ) por esclerometria**, baseia-se na hipótese de que a dureza superficial do concreto está diretamente relacionada com a sua resistência. Assim, a esclerometria avalia a dureza superficial do material através da projeção de uma massa (martelo) sobre a superfície de ensaio, onde o equipamento registra os valores de recuo do martelo. Quanto maior o recuo, maior a resistência superficial da superfície;

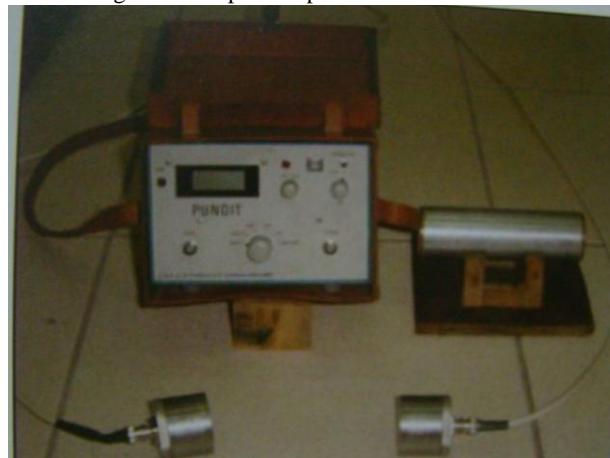
Figura 118: Aparelho portátil de ensaio VPU.

- **Determinação da Velocidade de Pulso Ultrassônico (VPU)** através do concreto tem a finalidade de estimar a homogeneidade e compacidade do material, ou seja, detectar imperfeições – vazios, ninhos de concretagem – no interior da pasta de concreto. Na realização desse ensaio é utilizado um equipamento composto por um gerador ondas ultrassônicas e um transdutor que recepta e transforma as ondas de som em impulsos elétricos, sendo a velocidade a relação entre a distância percorrida por uma onda de vibração dentro de certo intervalo de tempo. Essa técnica também é utilizada para conferir a resistência à compressão do concreto, já que a porosidade está relacionada a essa característica do material.

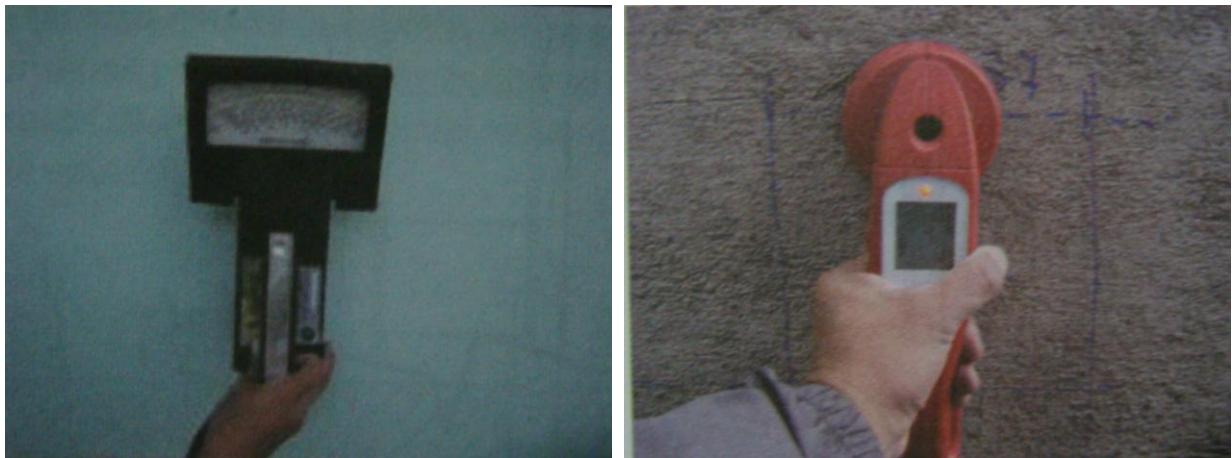
Figuras 119 e 120: Pacômetros para verificação das informações referentes à armadura e cobrimento.

- **Ensaios para determinação da Espessura do Cobrimento e Localização da Armadura** são realizados através de medidores de cobertura eletromagnéticos ou radares de superfície. É um ensaio de difícil execução e interpretação, mas de suma importância para o diagnóstico das estruturas de concreto.

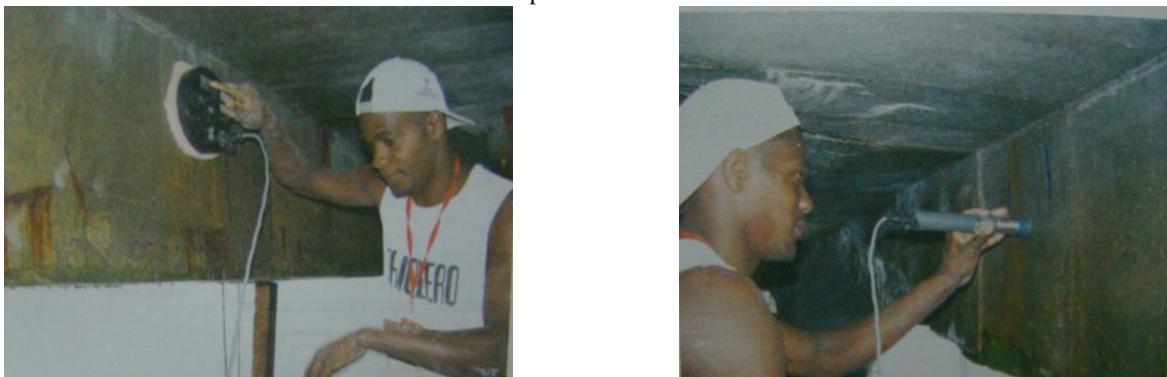
Figuras 121 e 122: Equipamentos utilizados para verificação do potencial de corrosão das armaduras e sua condição de passividade.

- **Ensaios para determinação do Estado de Conservação da Armadura** frente ao fenômeno de corrosão eletroquímica, através da medição dos potenciais de corrosão, da resistividade do concreto e intensidade da corrente pode-se definir se o concreto está passivado ou não, e caso não esteja, em que velocidade está se desenvolvendo o processo corrosivo.

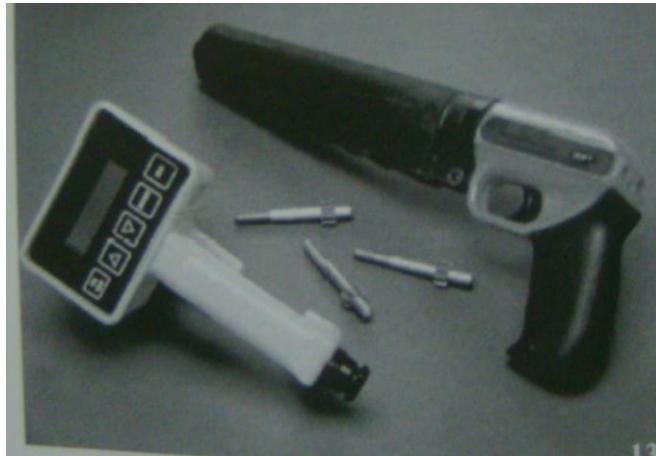
Figura 123: Equipamentos utilizados para verificação da resistência à fratura de uma superfície de concreto.

- **Ensaios de Arrancamento (*pull out*)**, são testes semi-destrutivos que visam avaliar a resistência à fratura de uma superfície de concreto. Consiste na fixação de pinos na superfície do material e posterior arrancamento, é um ensaio simples e causa danos leves às superfícies.

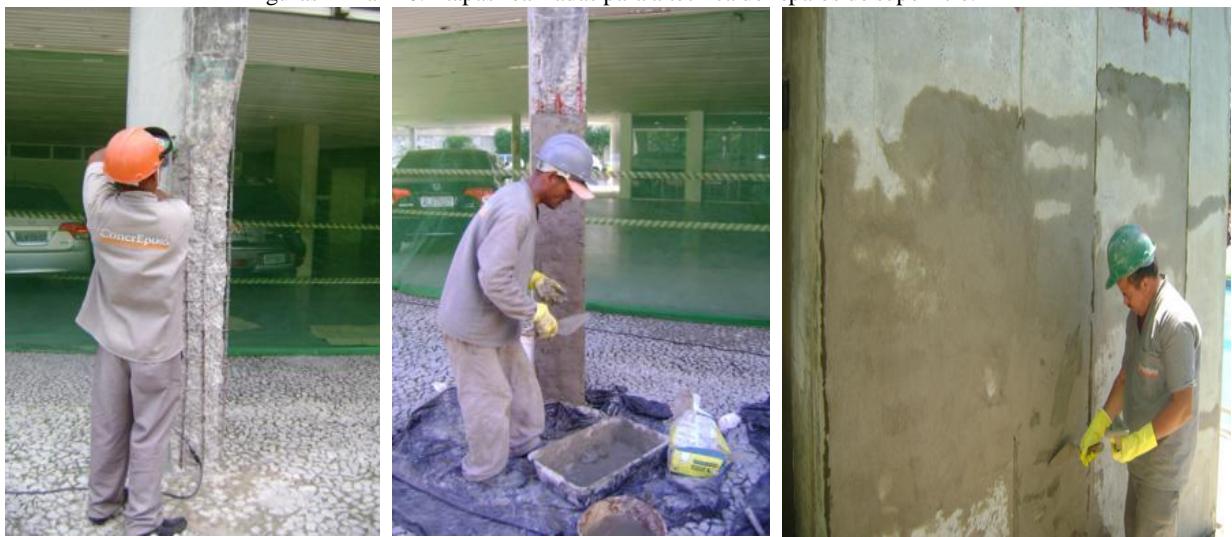
Figuras 124 a 126: Etapas realizadas para a técnica de reparos de superfície.

Segundo Timerman (2011), os materiais mais utilizados para reparos de superfícies são: argamassas de cimento e areia; argamassa com adição de polímeros; argamassas epoxídicas (o aglomerante é uma resina epoxídica); argamassas projetadas; ainda podem ser feitos com concreto ou com graute (argamassa de grande fluidez).

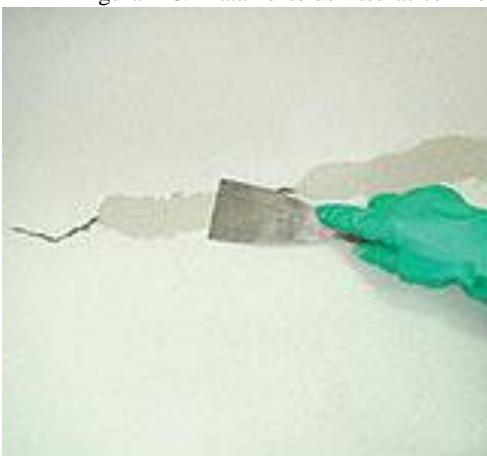
Figura 127: Tratamento de fissuras com resina de poliuretano para aberturas de até 0,1mm.

- **Tratamento de Fissuras:** Esse procedimento deverá ser utilizado como forma de prevenção de danos ao concreto, pois o preenchimento das fissuras impede a passagem de agentes contaminantes e posterior contaminação do concreto. Nesse caso, será feita uma injeção com material elástico e que proporcione uma boa aderência ao concreto original. Podem ser utilizados sistemas de injeção de resina base epóxi, resina poliuretânica, microcimento e resinas acrílicas.

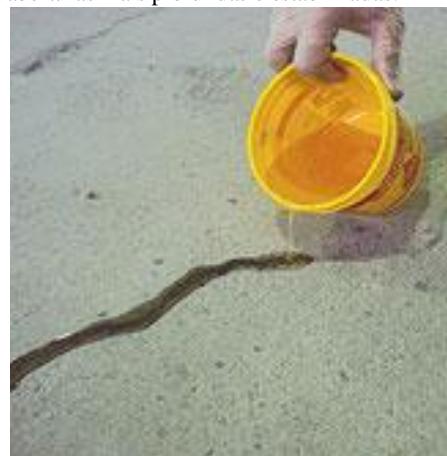
Figura 128: Tratamento de fissuras com resina epóxi para aberturas mais profundas e estabilizadas.

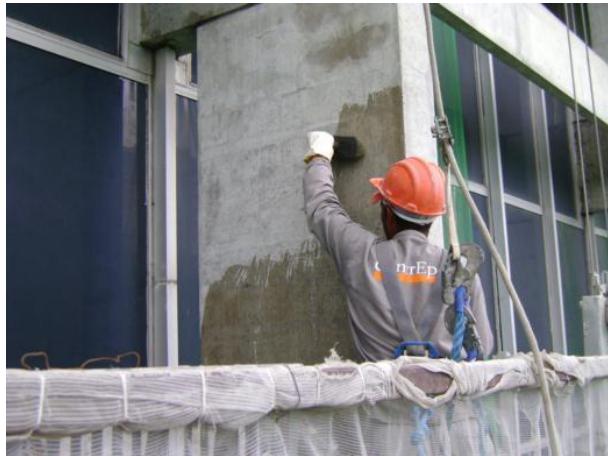
Figura 129: Aplicação de hidrofugante.

- **Proteções Superficiais:** Existem vários tipos de revestimentos para as superfícies de concreto, os mais utilizados são as tintas, os vernizes e os silicones hidrofugantes (KAZMIERCZAK, 2011). Esses sistemas impermeabilizantes podem ter como acabamento final a formação de película sobre a superfície de concreto – látex PVA, látex acrílico, poliuretano ou epóxi - ou serem apenas hidrofugantes de poro aberto – silanos, siloxanos e siliconatos conjugados. No caso dos hidrofugantes, apresentam mais vantagens em se tratando de superfícies de concreto aparente, pois não alteram o seu aspecto final. Esse tipo de material penetra alguns milímetros na superfície do concreto, não permitindo a entrada de moléculas de água e consequentemente de substância agressivas que esta pode vir a carrear.

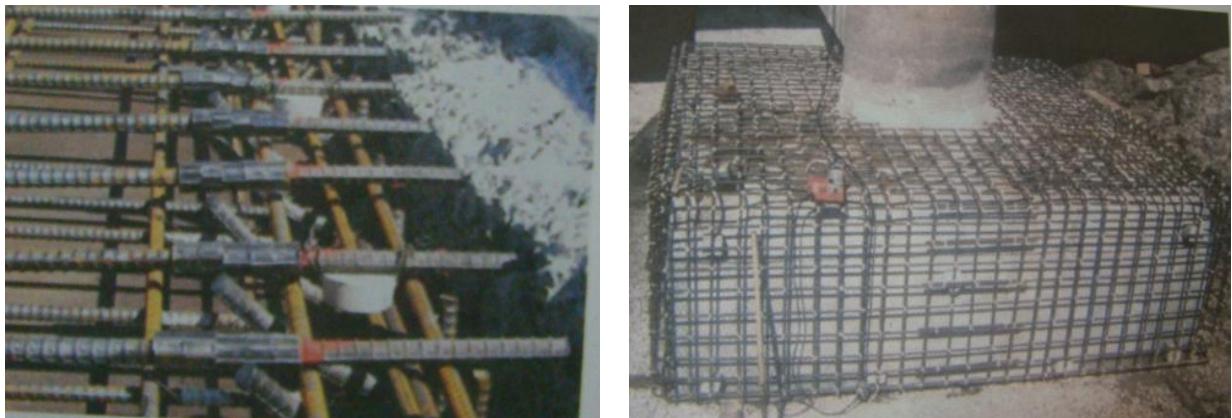
Fonte 130: HELENE *et al*, 2011, p.399Fonte 131: HELENE *et al*, 2011, p. 401.

- **Proteção Catódica:** é uma técnica eletroquímica utilizada em estruturas de concreto armado (também pode ser utilizadas em outros sistemas, como tubulações metálicas por exemplo), que inibe as reações de oxidação em suas armaduras. Pode ser executada por corrente galvânica, através da introdução de anodos de sacrifício<sup>14</sup> (em forma de pastilhas ou malhas, em alumínio ou zinco) como uma conexão elétrica entre a armadura e um material mais ativo que o aço, que atuaría como ânodo, revertendo as reações de oxidação e evitando que a armadura sofra corrosão, tornando-a catódica.

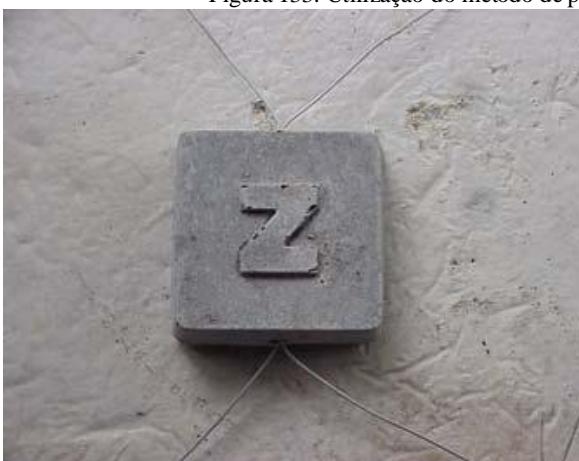
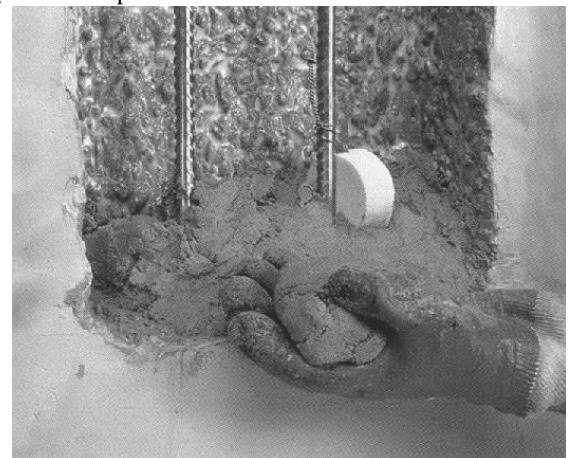
Figura 132: Pastilha de zinco utilizada na proteção catódica por ânodo de sacrifício.

Figura 133: Utilização do método de proteção catódica por ânodo de sacrifício.

Para superfícies de concreto aparente, essa técnica pode apresentar-se como uma solução a ser considerada, por exigir apenas a abertura da superfície em alguns pontos, diminuindo assim a perda de material e gerando menos interferência visual.

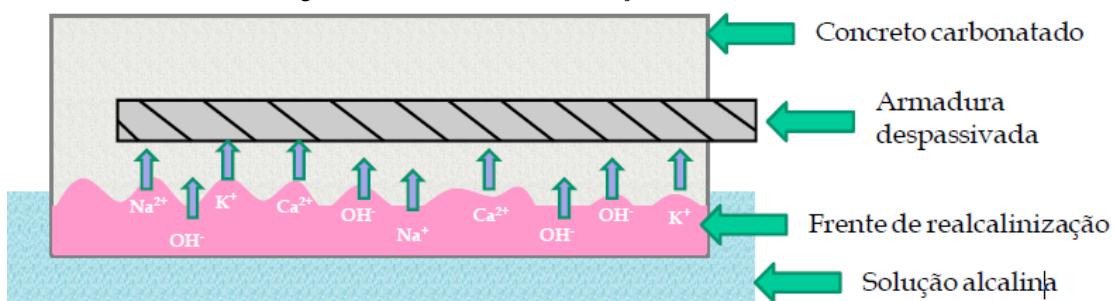
Figura134: Processo de realcalinização do concreto armado.

Esse procedimento pode ser de dois tipos, a realcalinização passiva e a eletroquímica. O tipo passiva consiste na aplicação de um revestimento rico em álcalis sobre a estrutura de concreto armado a ser realcalinizada. Se mantido úmido, promove a migração, por difusão, dos íons alcalinos para o interior do concreto. Já a realcalinização eletroquímica é realizada a partir da aplicação de um campo elétrico entre a armadura de aço localizada no interior do concreto e uma malha de aço inserida em uma solução alcalina, sendo essa malha colocada externamente à superfície do concreto. Nesse momento a solução alcalina externa é transportada para o interior do concreto pelo efeito de um fluxo eletroosmótico.

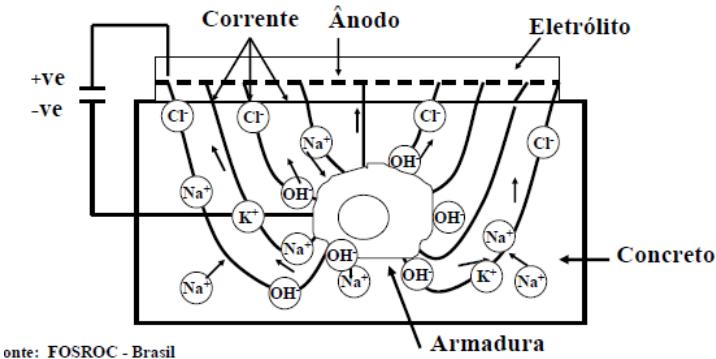
Fonte 135: MONTEIRO, 2002, p. 55.

## EXTRAÇÃO DE CLORETOS

### PRINCÍPIO

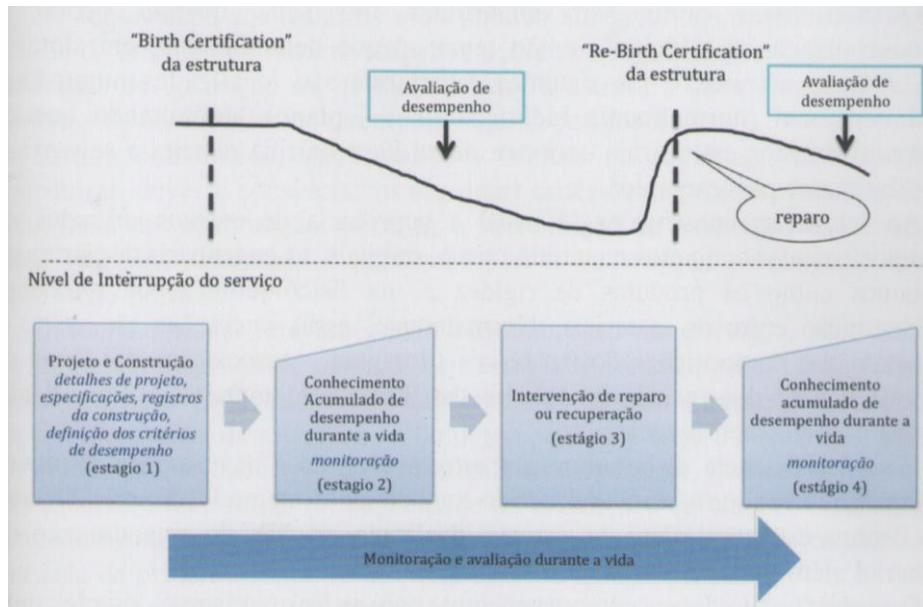
Figura136: Estágios do Processo de Monitoração, segundo *fib* 2010.

O Código Modelo *fib* 2010 (*The International Federation for Structural Concrete – fib*), traz a importância da aplicação da monitoração na conservação das construções em concreto, e determina estágios para esses processos, como mostrado abaixo:

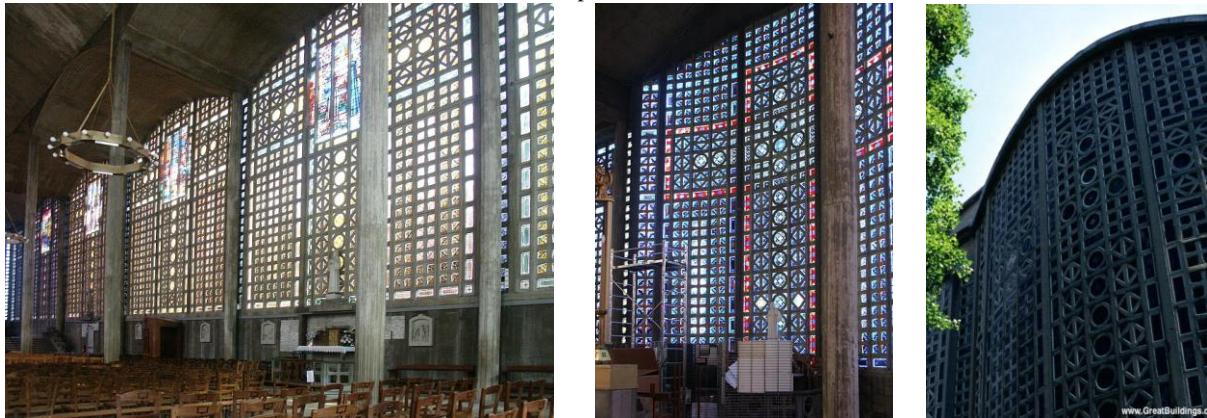
Figuras 137 a 139: Igreja Notre Dame du Raincy, 1924, Auguste Perret, França. Elementos vazados em concreto armado aparente.

A igreja de Raincy tem como elementos principais de suas fachadas elementos vazados construídos em concreto aparente acrescido de vitrais. Estes apresentavam antes da última intervenção, um alto grau de deterioração, colocando em risco, além da estabilidade do edifício, a segurança dos usuários da igreja (MOUTON, 1997).

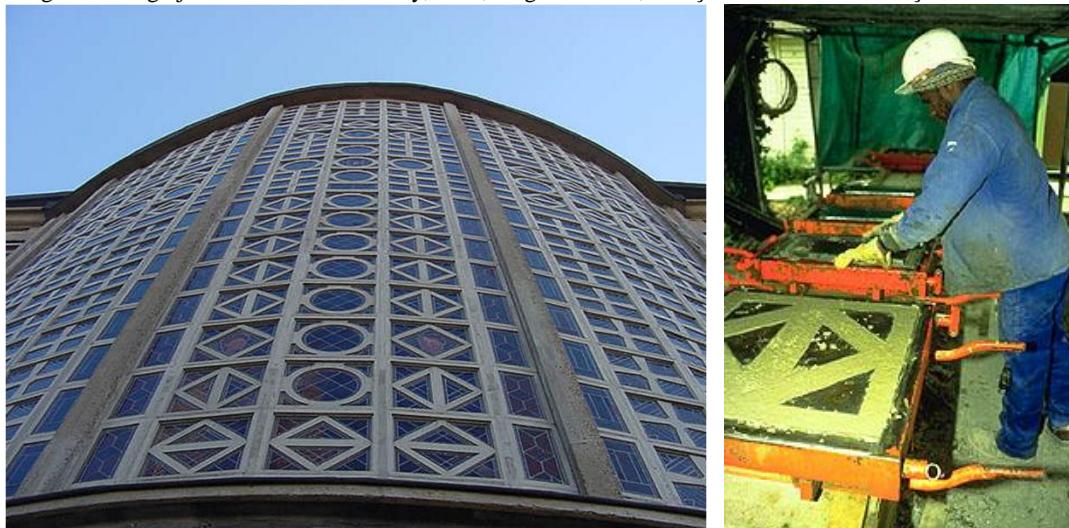
Figura 140: Igreja Notre Dame du Raincy, 1924, Auguste Perret, França. Detalhe dos elementos refeitos.

Figura 141: Igreja Notre Dame du Raincy, 1924, Auguste Perret, França. Processo de confecção dos elementos vazados

Durante o processo interventivo esses elementos em concreto aparente foram retirados, assim como os vitrais, para que fosse feita a avaliação de suas condições físicas, o que apontou um alto comprometimento dos elementos. Assim esses foram substituídos por outros confeccionados na obra, e seguindo a risca os moldes idealizados por Perret, porém corrigindo as falhas construtivas e de dosagem do concreto que acarretaram a deterioração dos primeiros elementos (DONZET, 1985).

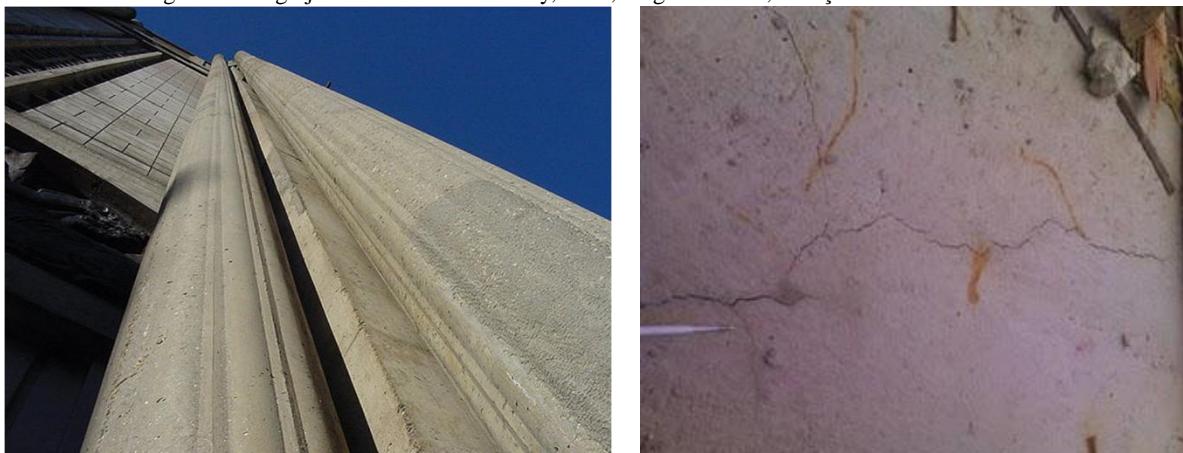
Figura 146: Igreja Notre Dame du Raincy, 1924, Auguste Perret, França. Superfície em concreto aparente.

Figura 147: Igreja Notre Dame du Raincy, 1924, Auguste Perret, França. Processo deteriorativo.

Se pensarmos a autenticidade como a manutenção do material original, em Raincy, mesmo com toda a deterioração apresentada, a autenticidade estava sendo mantida.

Mas se pensarmos autenticidade como definido anteriormente, “**a capacidade (qualidade) de um atributo em expressar os valores de um bem de forma verdadeira e credível; é um aspecto qualitativo dos atributos**”, o atributo concreto aparente não estava mais conseguindo expressar os valores do edifício de maneira verdadeira e credível, pois a deterioração do material encobria/destruía qualidades expressivas das superfícies, deixando assim de transmitir os valores do bem e interferindo na sua significância.

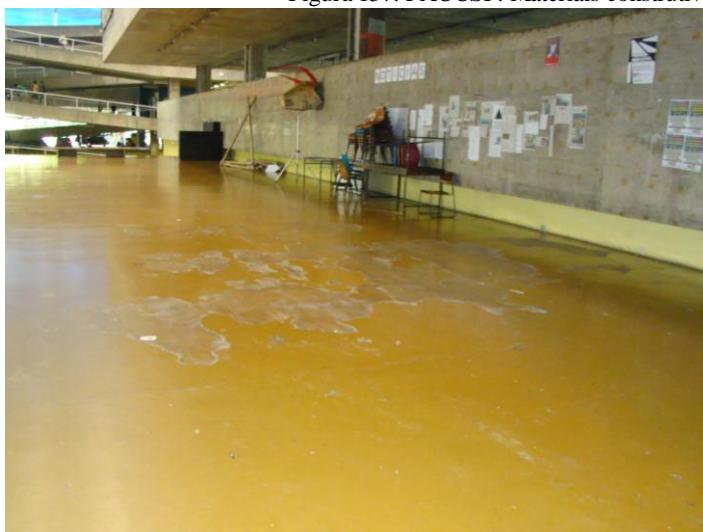
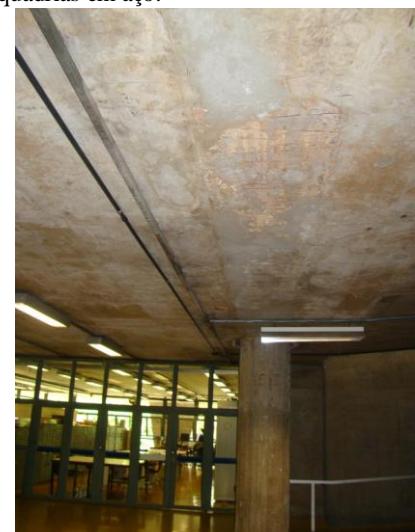
Internamente o edifício também é formado por pilares, paredes e empenas de concreto aparente, tendo na subdivisão dos ambientes divisórias de material leve. O piso é coberto por material *epóxi* na cor caramelo, sendo as esquadrias construídas em caixilhos de aço (desenvolvidas por Artigas).

Figura 156: FAUUSP. Materiais construtivos. Paredes em concreto aparente e piso em epóxi caramelado.

Figura 157: FAUUSP. Materiais construtivos. Esquadrias em aço.

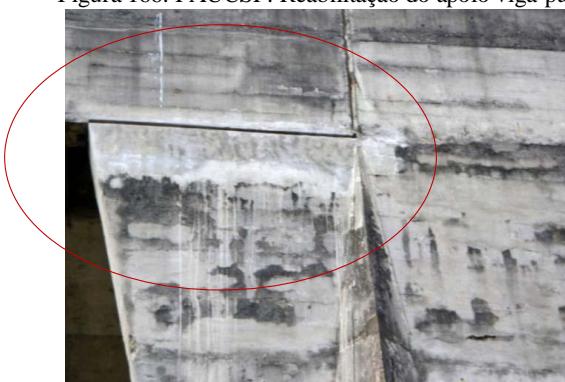
Figura 166: FAUUSP. Reabilitação do apoio viga-parede.

- **Recuperação em pilar da fachada principal do edifício** – Realizada em 2001, foi feita uma recuperação e reforço do apoio do pilar frontal da fachada sob a junta central do edifício. O pilar apresentava desagregação na sua extremidade superior com exposição da armadura.

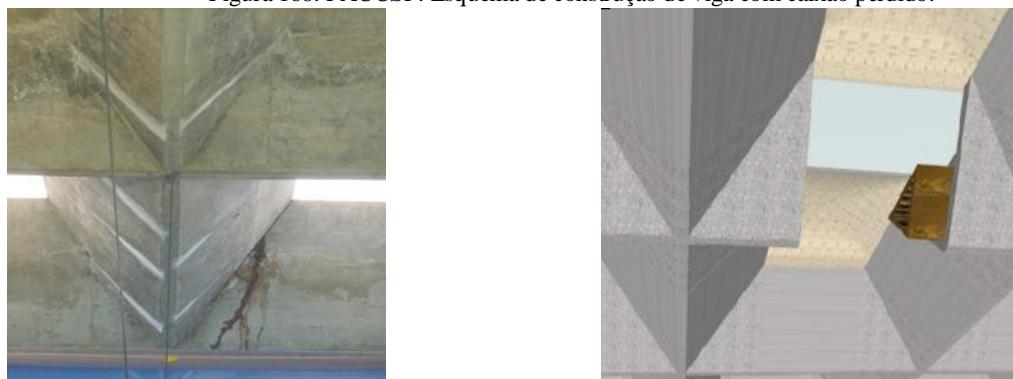
Figura 167: FAUUSP. Indícios de infestação por térmitas (cupins) no caixão perdido.

Figura 168: FAUUSP. Esquema de construção de viga com caixão perdido.

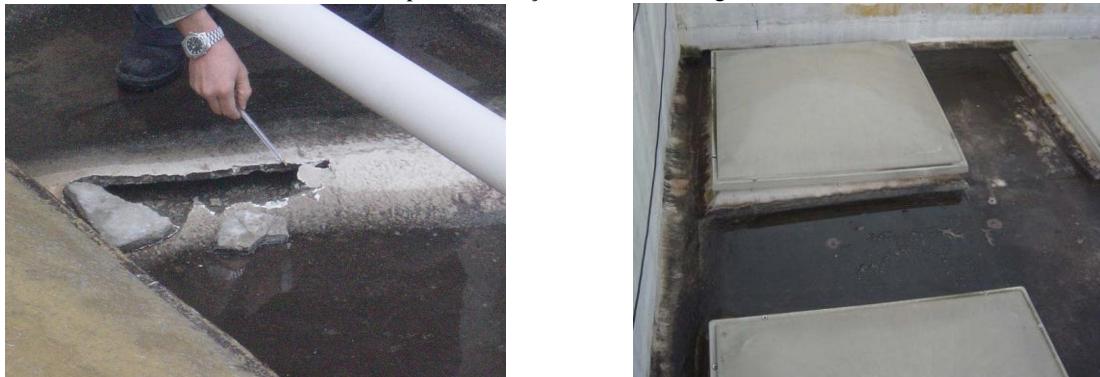
Figuras 169-170: Edifício Vilanova Artigas - FAUUSP. Problemas observados na coberta, rompimento da impermeabilização e acúmulo de água.

- **Sistema de impermeabilização da coberta rompido** e inexistência de cimento (declividade) em alguns trechos da laje e acúmulo de água.

**a) Reabilitação e impermeabilização da laje de coberta:** Essa é a intervenção mais importante de todas que foram propostas, pois irá interferir em praticamente todos os danos existentes no edifício. Com exceção dos danos da empêna e pilares externos, todos os outros danos existentes no edifício são consequência dos problemas na impermeabilização e condutores pluviais da coberta.

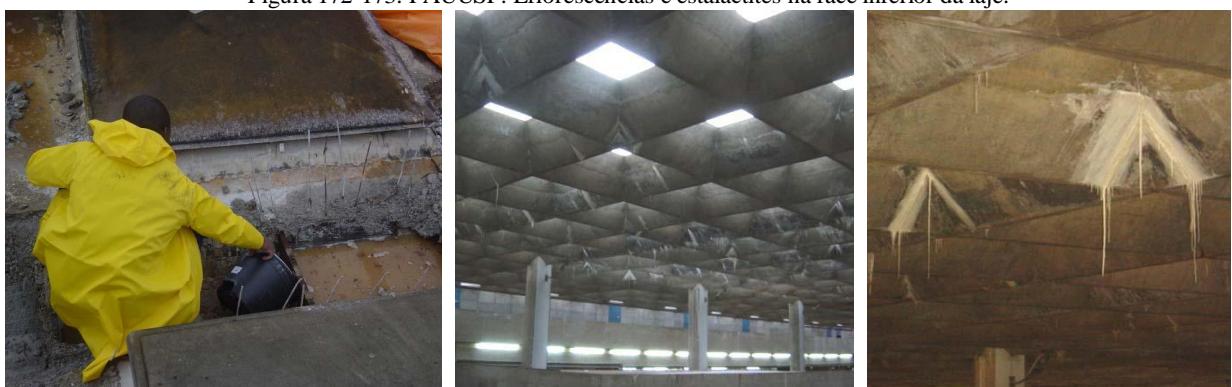
- **Caixão perdido da viga com acúmulo de água** e parte inferior da laje com danos causados pela lixiviação, manifestando-se por eflorescências e estalactites.

Figura 171: FAUUSP. Acúmulo de água no caixão perdido das vigas.

Figura 172-173: FAUUSP. Eflorescências e estalactites na face inferior da laje.

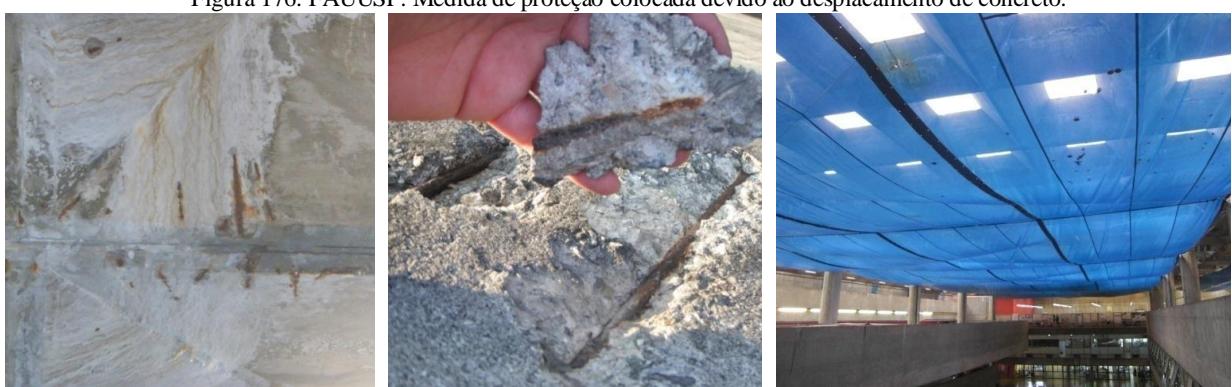
- **Corrosão de armadura** em diversos pontos do edifício com desplacamento de concreto.

Figura 174-175: FAUUSP. Corrosão de armadura com desplacamento de concreto.

Figura 176: FAUUSP. Medida de proteção colocada devido ao desplacamento de concreto.

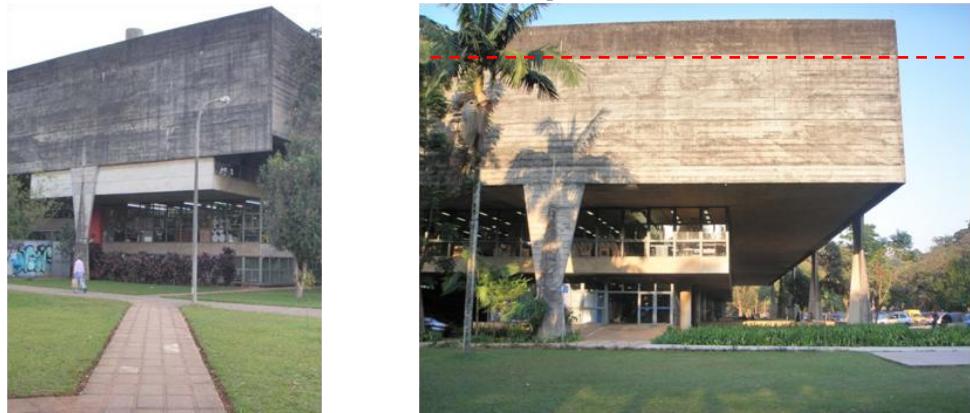
Figura 177 e 178: Edifício Vilanova Artigas da FAUUSP. Empêna e pilares apresentando diferentes colorações no concreto aparente.

- **Degradação do concreto da empêna:** O concreto armado e aparente original da empêna perimetral do edifício da FAUUSP, assim como seus pilares de fachada, apresentam-se com diferentes colorações e com presença de fuligem ácida depositada na superfície, em grandes quantidades. Tal dano acontece devido à interação das superfícies de concreto com o meio ambiente, e são agravados pela falta de manutenções periódicas (PhD 136/2010).

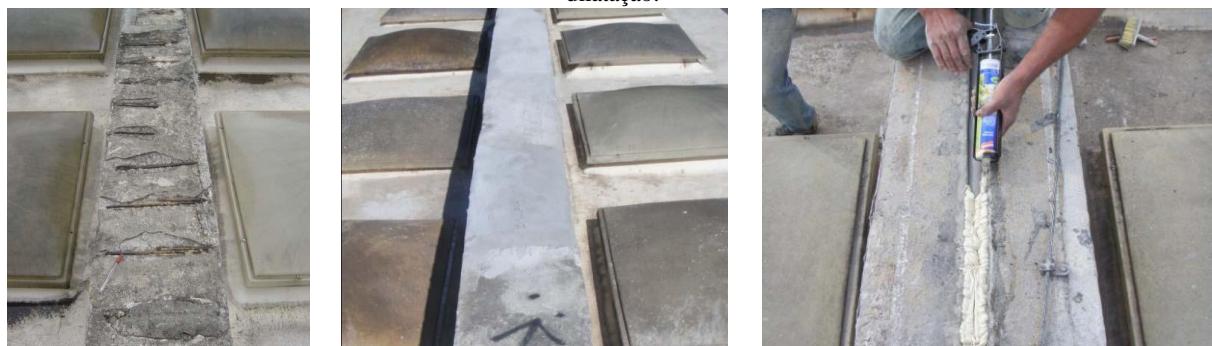
Figura 179-180: Edifício Vilanova Artigas, FAUUSP. Vigas recuperadas, antes e depois. Recuperação juntas dilatação.

Para que sejam sanados todos os problemas patológicos do edifício da FAU, são necessárias obras em várias partes das estruturas de concreto, tanto na coberta, quanto nos pilares da fachada e empêna, além da estrutura interna ao edifício. Entre os anos de 2009 e 2010, foram iniciadas obras nas estruturas de concreto da coberta, realizadas pela PhD Engenharia, onde foram recuperadas todas as grandes vigas estruturais e invertidas de suporte da cobertura, as quais apresentavam pontos com som cavo (oco), armadura exposta e forte corrosão de armadura, além da recuperação/reposição das juntas de dilatação. Essa foi a fase da intervenção considerada prioritária para o edifício, porém outras etapas, descritas em relatório e projeto técnicos da PhD Engenharia (acima citado) como de suma importância, ainda não foram iniciadas até o momento.

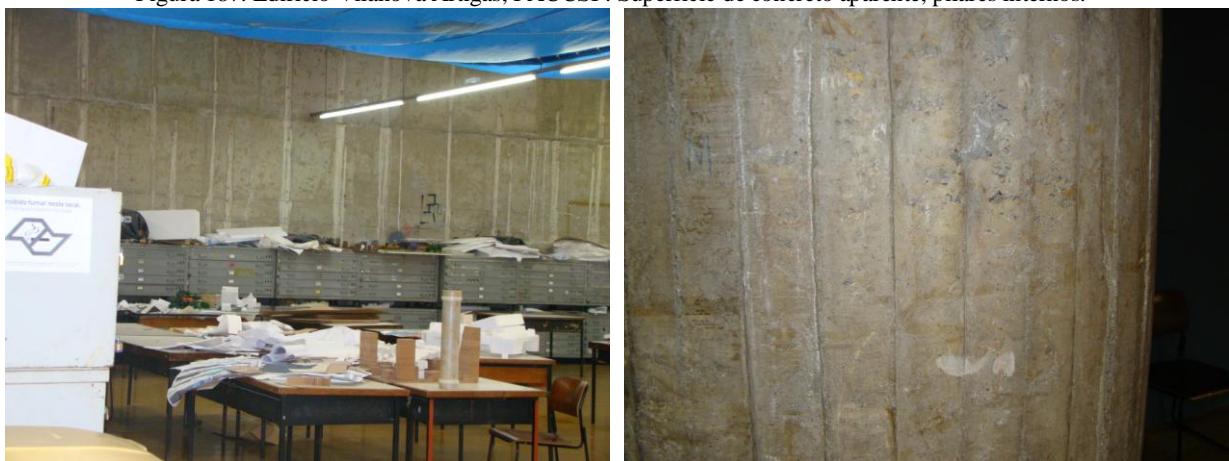
Figura 186: Edifício Vilanova Artigas, FAUUSP. Detalhe do concreto “escorrido” nas paredes dos ateliês, provenientes na época de construção do edifício.

Figura 187: Edifício Vilanova Artigas, FAUUSP. Superfície de concreto aparente, pilares internos.

O concreto tem uma importância peculiar neste bem, pois, além de ter permitido ao arquiteto soluções estruturais inovadoras - como o uso de pilares em forma trapezoidal, o grande vão central, o uso de rampas, a solução de coberta com o domus translúcido - o material, posto de forma aparente, foi utilizado para demonstrar todas as possibilidades de uso e versatilidade plástica do material, além de revelar posicionamentos políticos e sociais dos arquitetos frente aos acontecimentos da época:

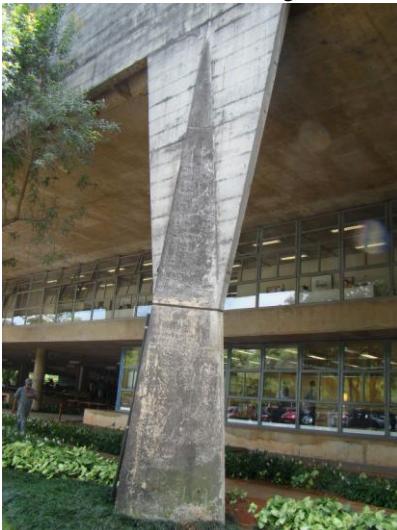
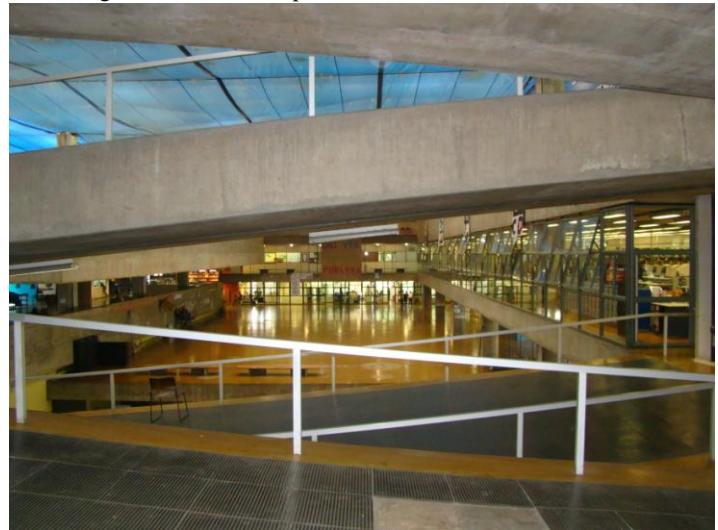
Figura 188: Edifício Vilanova Artigas, FAUUSP. Pilar trapezoidal da fachada.

Figura 189: Edifício Vilanova Artigas, FAUUSP. Rampas em concreto.

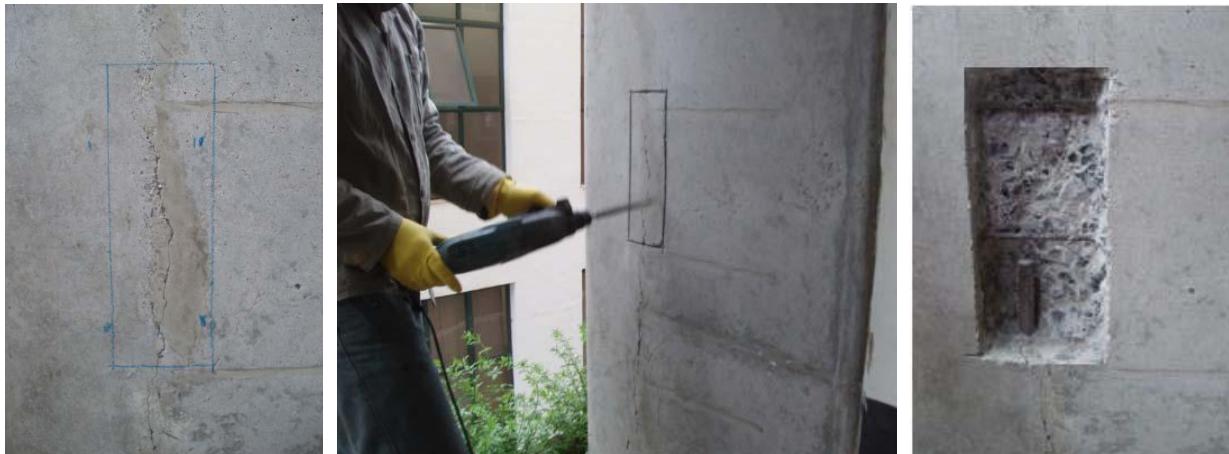
Figura 190 a 192: Intervenção proposta para o edifício da FAUUSP. Imagens de referência. Marcação e escarificação da estrutura deteriorada.

O processo interventivo começa com a retirada de todas as camadas de impermeabilização existentes, até atingir o concreto original da parte superior da laje de cobertura. Paralelamente deve ser feita a inspeção e demarcação das áreas a serem recuperadas. As áreas com evidência de som “cavo” (ensaio de percussão por martelo), manchas, fissuras, eflorescências, cobrimento destacado, material solto, ninhos de concretagem, corrosão de armaduras e outras manifestações patológicas, serão escarificadas (abertas) para verificação da extensão do problema. Dependendo da fragilidade do local, essa abertura poderá ser feita com disco de corte ou manualmente, com marreta e ponteiro.

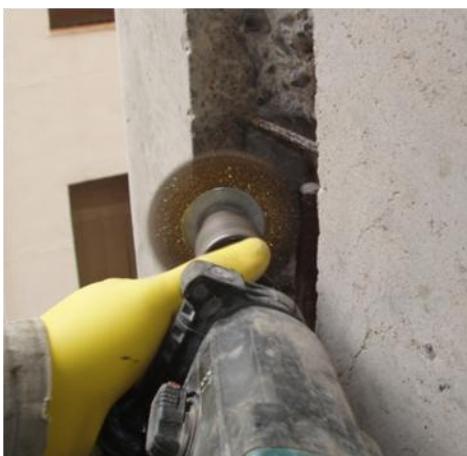
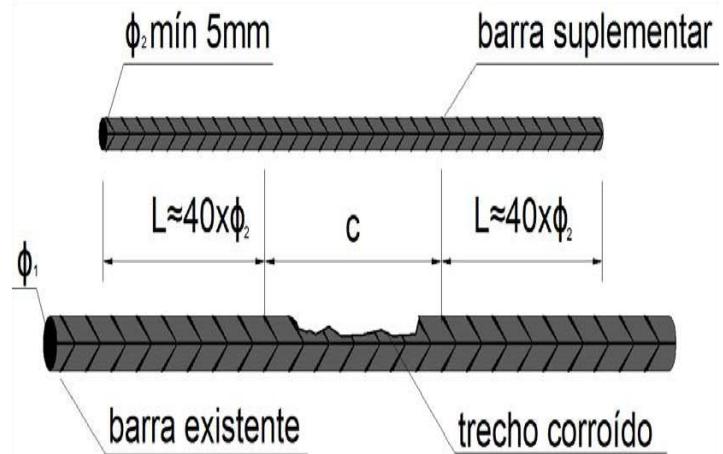
Figura 193: Intervenção proposta para o edifício da FAUUSP. Imagens de referência. Lixamento da armadura deteriorada.  
Figura 194: Intervenção proposta para o edifício da FAUUSP. Imagens de referência. Esquema explicativo de recomposição de armadura.

O corte no concreto é feito com a finalidade de se encontrar a área da armadura ainda não acometida pela corrosão. As áreas da armadura comprometidas passam pelo processo de limpeza do aço (lixamento) e recomposição nos casos em que a perda seja superior a 10%.

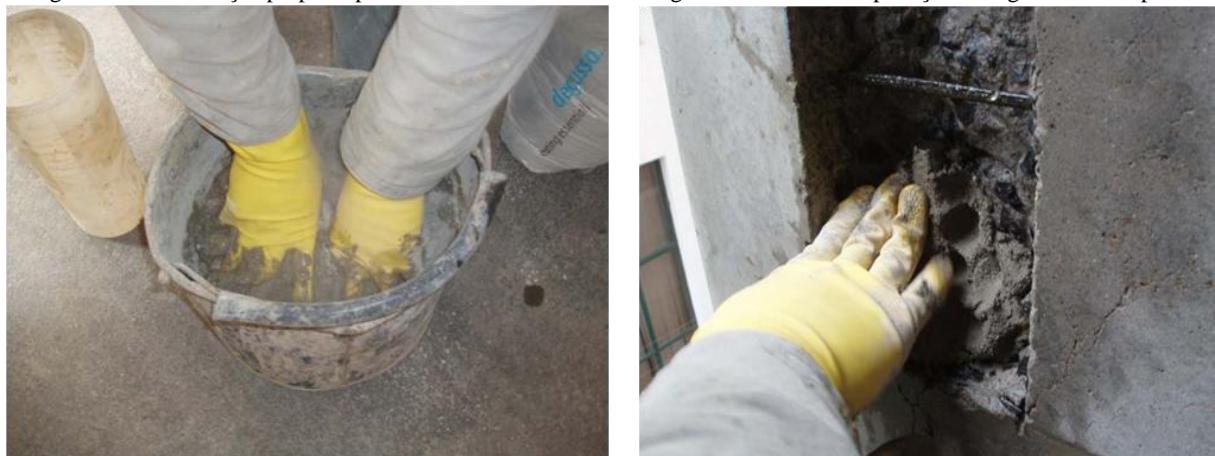
Figura 195: Intervenção proposta para o edifício da FAUUSP. Imagens de referência. Preparação da argamassa de reparo.  
 Figura 196: Intervenção proposta para o edifício da FAUUSP. Imagens de referência. Aplicação da argamassa de reparo.

substrato úmido. A segunda camada deve ser aplicada com no mínimo 6h de intervalo. Devem ser feitas ranhuras na camada anterior para uma melhor aderência da camada subsequente. A cura (secagem) do reparo deve ser úmida, por no mínimo 4 dias (PhD 136/2010, 2010).
