**O CONCRETO APARENTE COMO ATRIBUTO NA CONSERVAÇÃO DA  
ARQUITETURA MODERNA**

Dissertação apresentada ao Programa de Pós-Graduação em Desenvolvimento Urbano da Universidade Federal de Pernambuco – MDU-UFPE como requisito parcial para a obtenção do título de Mestre em Desenvolvimento Urbano.

**Área de concentração:** Conservação Integrada.

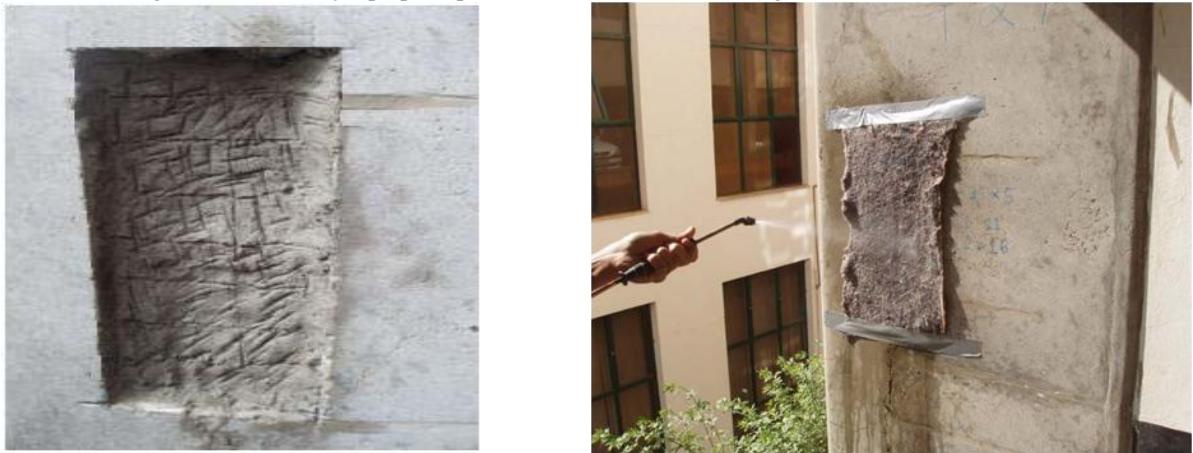
Figura 197: Intervenção proposta para o edifício da FAUUSP. Imagens de referência. Reparo com ranhuras para uma melhor aderência da camada subsequente

Figura 198: Intervenção proposta para o edifício da FAUUSP. Imagens de referência. Cura úmida.

substrato úmido. A segunda camada deve ser aplicada com no mínimo 6h de intervalo. Devem ser feitas ranhuras na camada anterior para uma melhor aderência da camada subsequente. A cura (secagem) do reparo deve ser úmida, por no mínimo 4 dias (PhD 136/2010, 2010).

Para controle de qualidade, depois de 7 dias de aplicação do reparo estrutural, deve ser feita uma verificação com martelo de percussão, para a presença de som “cavo” e possível deficiência de aderência. Caso seja verificado, o reparo deve ser refeito.

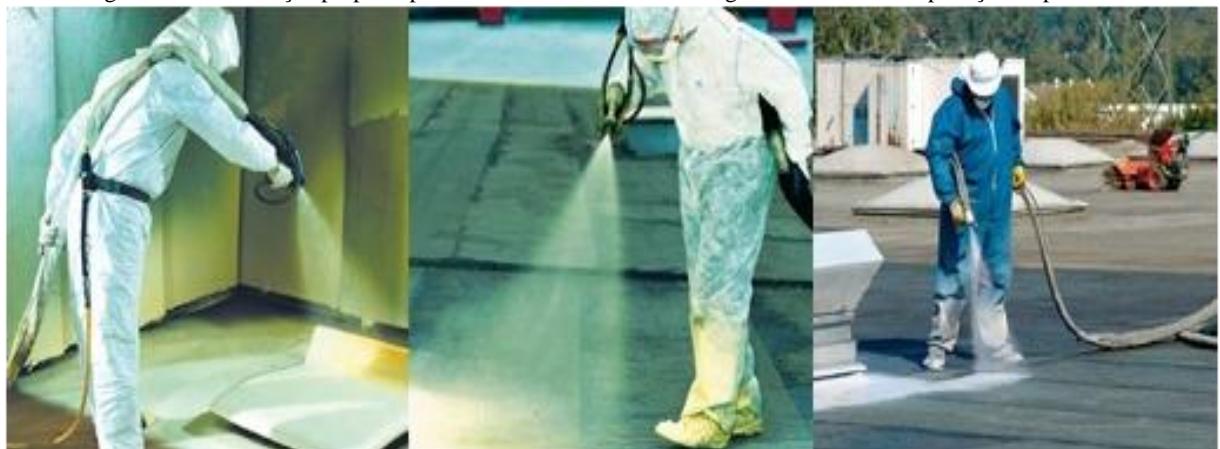
Figura 199: Intervenção proposta para o edifício da FAUUSP. Imagens de referência. Aplicação de poliureia.

Após a aplicação da poliureia, deve ser feito ensaios de estanqueidade em toda a área da coberta, com represamento de água limpa por um período mínimo de 72h, segundo orientações da *NBR 9574:2008 Execução de Impermeabilização*.

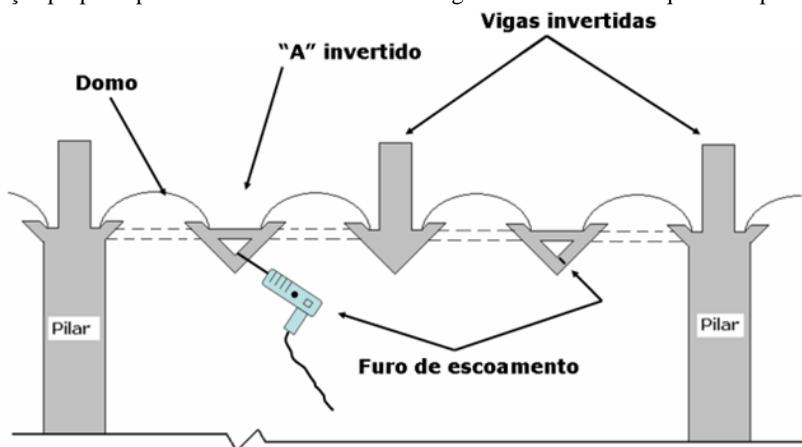
Figura 200: Intervenção proposta para o edifício da FAUUSP. Imagens de referência. Esquema de perfuração das invertidas.

Essa etapa compreenderá a reabilitação estrutural de toda a extensão da laje, em concreto aparente, voltada para dentro do edifício. A primeira ação será a perfuração (dreno) das vigas invertidas vazias (caixão perdido) para drenagem da água.

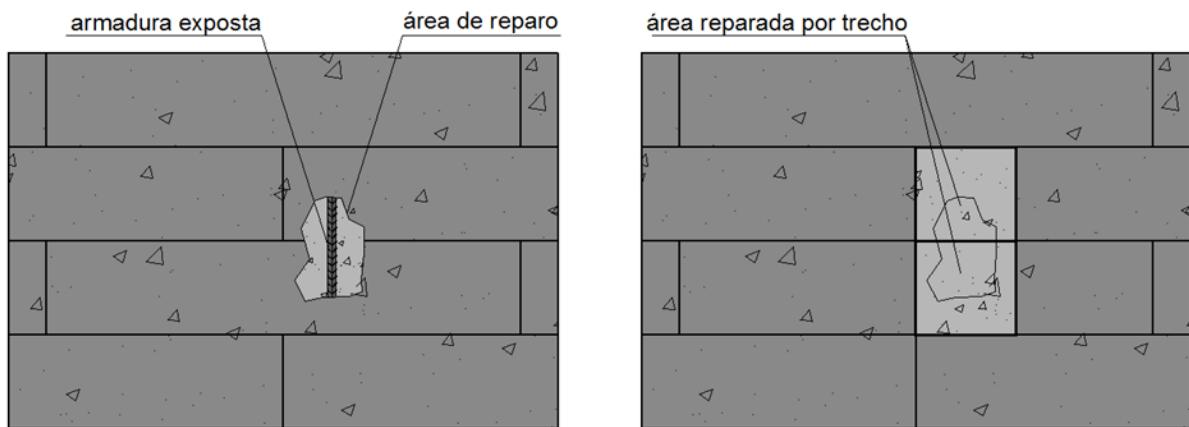
Figura 201: Intervenção proposta para o edifício da FAUUSP. Esquema para demonstração do reparo artesanal a ser feito na empena do edifício da FAUUSP.

O tipo de tratamento para essas superfícies serão as mesmas propostas para o concreto aparente do interior do edifício, porém as superfícies externas demandarão uma maior atenção e um elevado custo operacional, pois segundo o relatório, será um verdadeiro “trabalho artesanal”, para que não haja diferenças tão marcantes entre o concreto aparente original e o material de reparo. Para essas empennas serão previstos reparos localizados em trechos menores, para que se possa seguir, o máximo possível, os desenhos originais impressos no concreto pelas fôrmas de madeira.

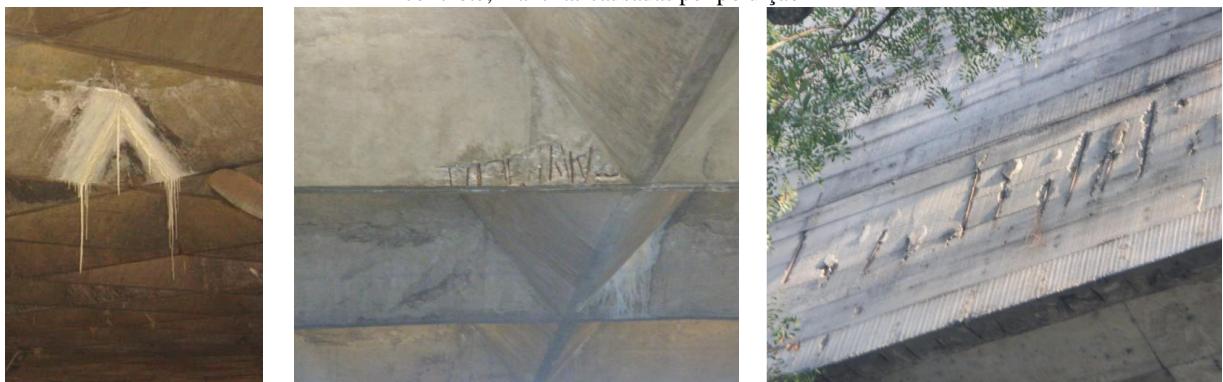
Figura 202 a 204: Danos que acometem o edifício da FAUUSP. Eflorescência, corrosão de armaduras e destacamento do concreto, manchas causadas por poluição

- Danos apresentados: Manchas de eflorescências, corrosão de armaduras, perda do cobrimento de concreto (destacamento) e manchas na empena da fachada causada pela interação com o meio ambiente (fuligem ácida).

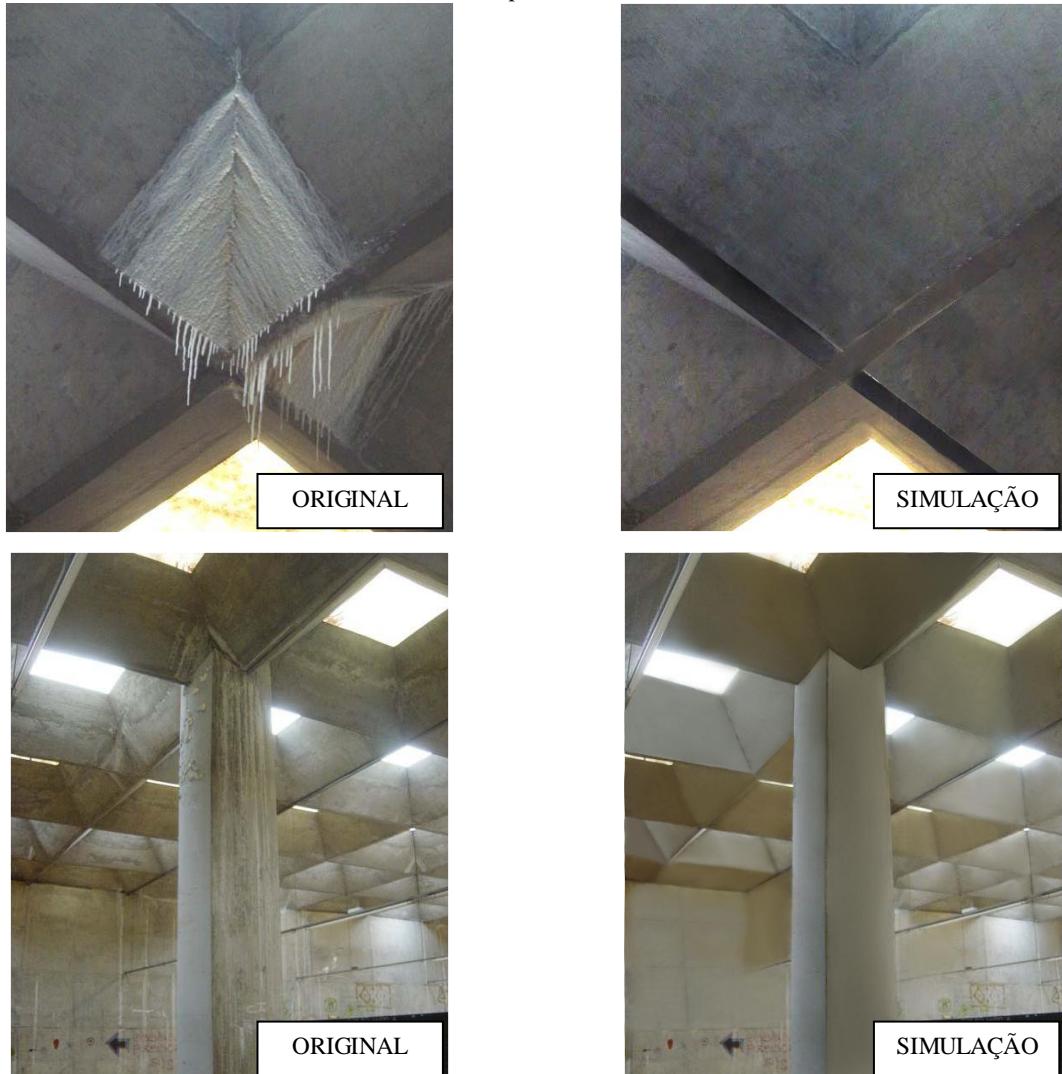
Figuras 205-208: Edifício Vilanova Artigas. Interior do edifício - superfícies em concreto aparente. Simulação da limpeza das superfícies.

Nesse caso, as intervenções – limpeza das manchas de eflorescência e corrosão, retirada do concreto solto; abertura das estruturas, limpeza da armadura (substituição, caso seja necessário) e aplicação de argamassa de reparo - abarcarião além da substituição dos materiais originais, a interferência na aparência das estruturas de concreto aparente originais.

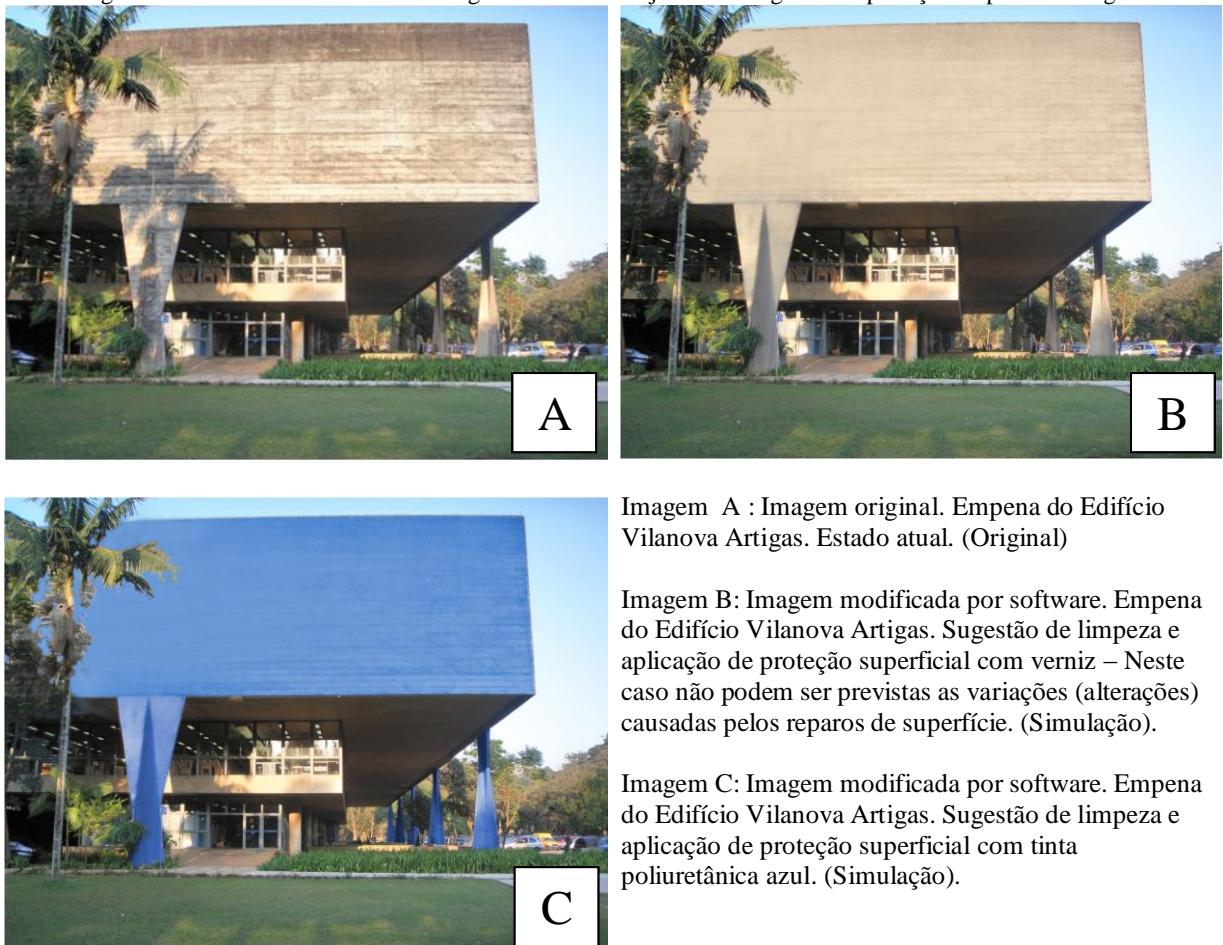
Figuras 209-211: Edifício Vilanova Artigas. Fachada . Conjunto de imagens com proteções superficiais sugeridas.

Imagen A : Imagem original. Empena do Edifício Vilanova Artigas. Estado atual. (Original)

Imagen B: Imagem modificada por software. Empena do Edifício Vilanova Artigas. Sugestão de limpeza e aplicação de proteção superficial com verniz – Neste caso não podem ser previstas as variações (alterações) causadas pelos reparos de superfície. (Simulação).

Nos reparos para essas superfícies serão utilizadas as mesmas técnicas citadas para a estrutura interna do edifício— limpeza e reparos isolados. Já para a proteção superficial total, foram sugeridos dois tipos de acabamento: a utilização de um hidrofugante combinado com um verniz acrílico ou ainda a pintura da superfície com tinta poliuretânica (como foi feito para o MASP - Museu de Arte de São Paulo).

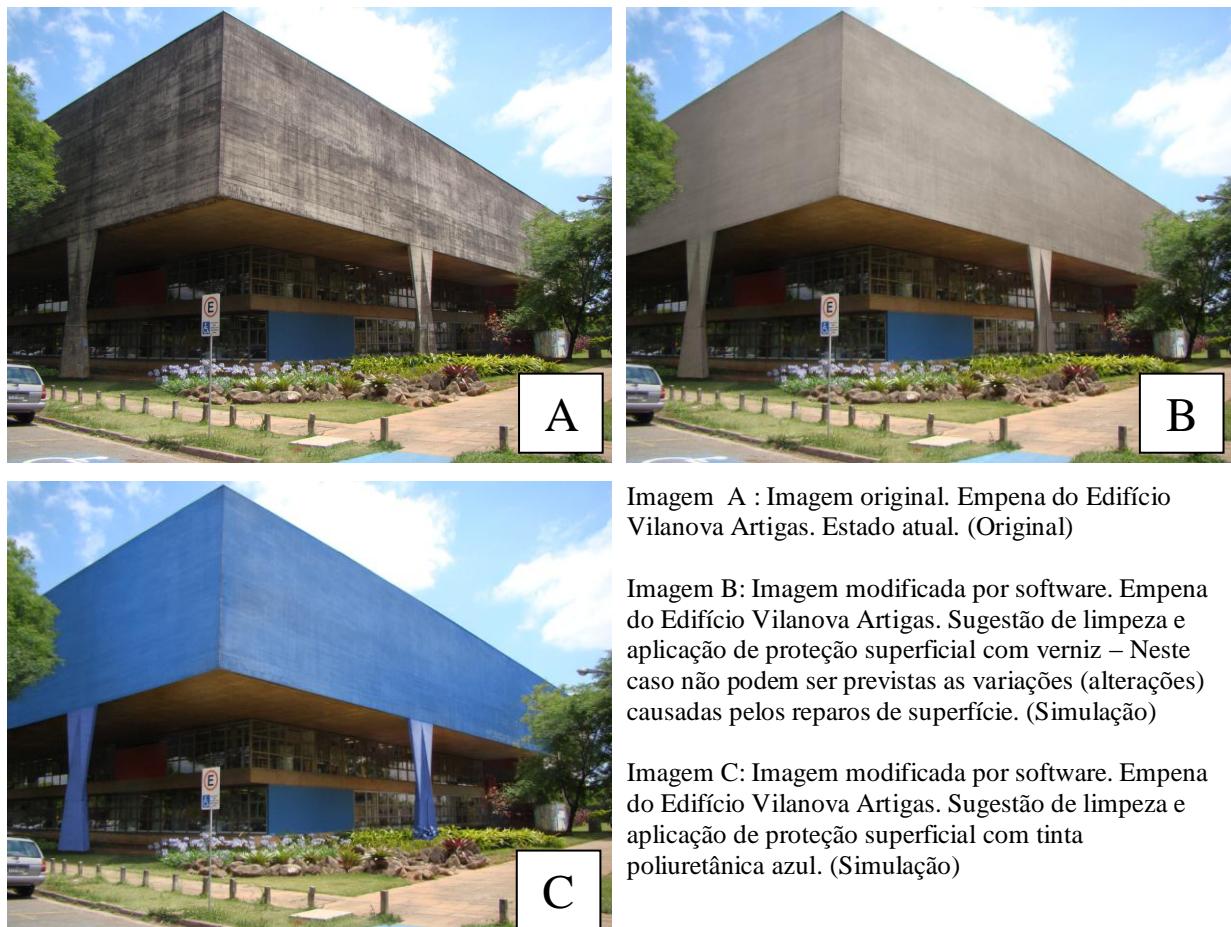
Figuras 212-214: Edifício Vilanova Artigas. Fachada. Conjunto de imagens com proteções superficiais sugeridas.

Imagen A : Imagem original. Empena do Edifício Vilanova Artigas. Estado atual. (Original)

Imagen B: Imagem modificada por software. Empena do Edifício Vilanova Artigas. Sugestão de limpeza e aplicação de proteção superficial com verniz – Neste caso não podem ser previstas as variações (alterações) causadas pelos reparos de superfície. (Simulação)

No caso da proteção superficial feita pela combinação do hidrofugante com o verniz acrílico, existirá a manutenção do aspecto aparente do concreto, porém com modificações por conta da camada de verniz semibrilho. Existe a indicação desse material para as fachadas da FAU, devido aos ataques de agentes poluentes presentes no meio ambiente. Para essa alternativa de proteção haverá perdas nos valores, na integridade e autenticidade do edifício, pois muito da intenção projetual dos arquitetos – a rusticidade do material - será perdida, e assim o atributo concreto armado aparente deixará de transmitir os valores iniciais do bem. Por outro lado, a aplicação desses produtos proporcionará uma poderosa proteção (barreira) ao material, o que, por conseguinte gerará intervenções futuras menos invasivas.

O mesmo ocorrerá caso a pintura poliuretânica seja a opção escolhida. Haverá perdas de valores, autenticidade e integridade, mas por outro lado uma proteção do material mais eficaz.

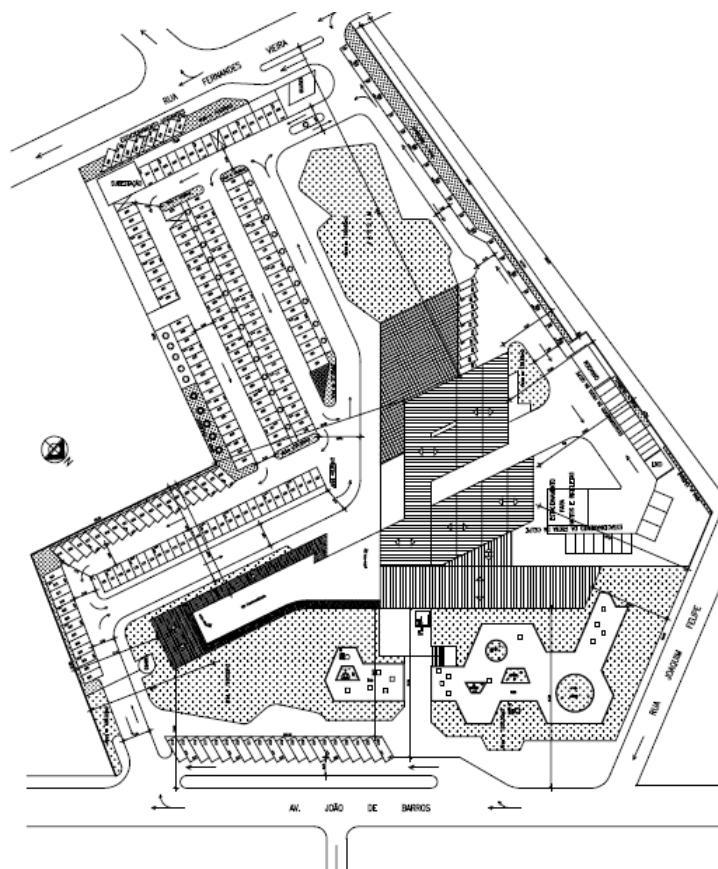
Figura 216: Implantação do edifício da CELPE

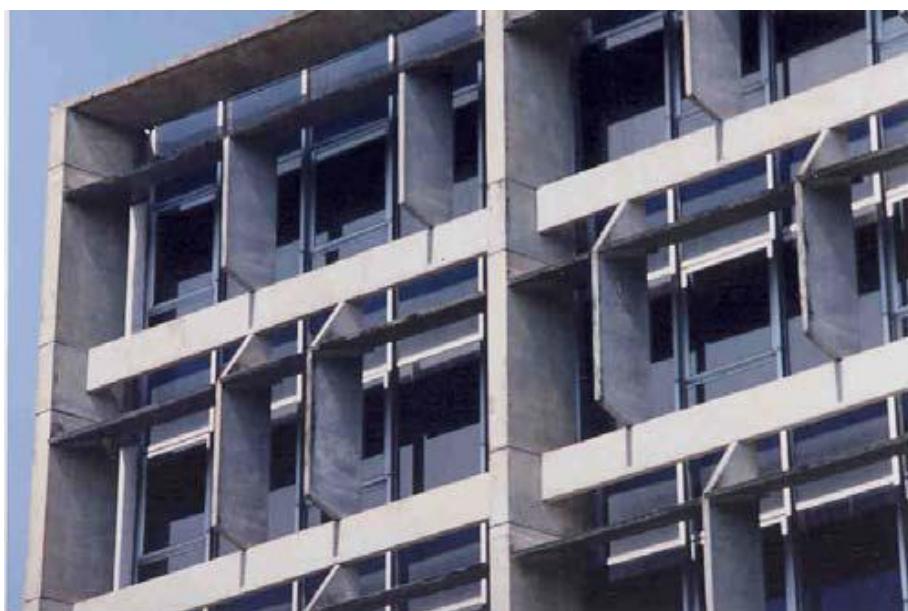
Figura 218: Detalhe da fachada frontal da CELPE. Brises verticais e horizontais.

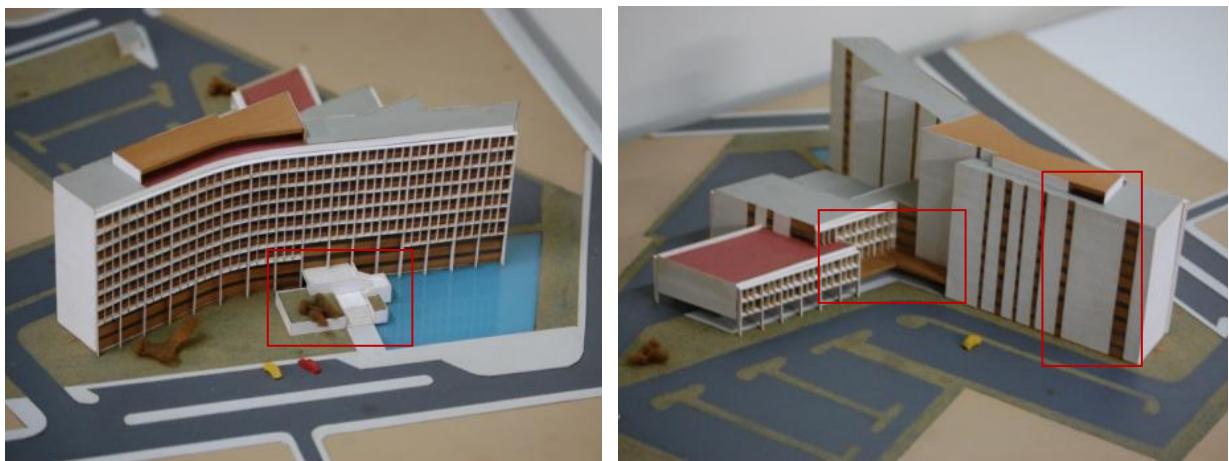
Figura 223-224: Maquete do projeto original da CELPE.

As primeiras modificações começaram logo na construção do conjunto. De acordo com a maquete da CELPE, que segue o projeto original de Vital Pessoa de Melo e Reginaldo Esteves, havia uma marquise na parte posterior do prédio e umas faixas de cerâmica marrom que não foram executadas. Além da modificação na forma da escada da fachada frontal.

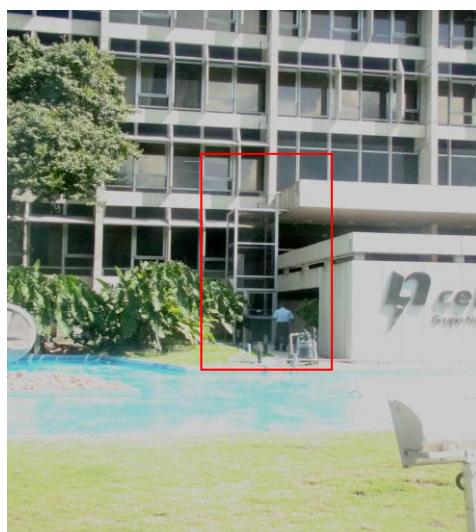
Figura 225: Elevador na fachada frontal da CELPE.

O elevador foi colocado na fachada principal da CELPE para atender os requisitos de acessibilidade previstos em lei para edifícios públicos. Segundo o Sr. Jairo Galvão, engenheiro da CELPE, a colocação do elevador teve a consultoria do arquiteto Reginaldo Esteves, um dos autores do projeto.

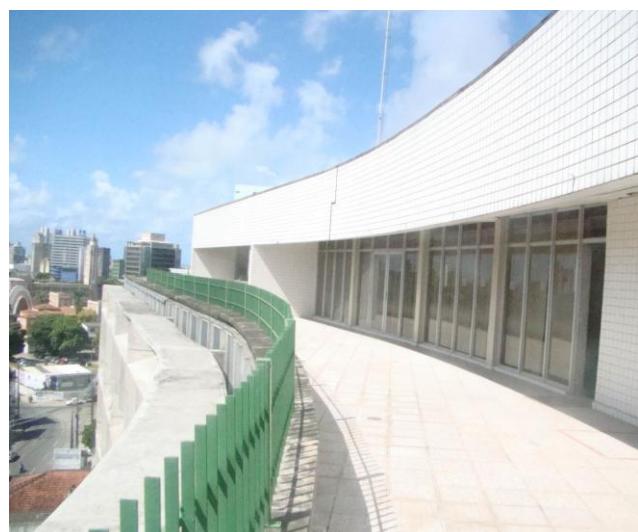
Figura 226: Colocação de cerâmica 10x10cm branca na fachada do terraço da CELPE.

Ao longo dos anos, o conjunto da CELPE passou por algumas modificações, algumas internas, com mudanças de layout, necessárias ao melhor funcionamento da empresa, outras mais significativas, como: a inserção de um elevador à sua fachada principal, a colocação de torres de condensação e geradores no pátio posterior à fachada principal e ainda, o revestimento da fachada do último pavimento do edifício (terraço) com cerâmica 10x10cm, na cor branca.

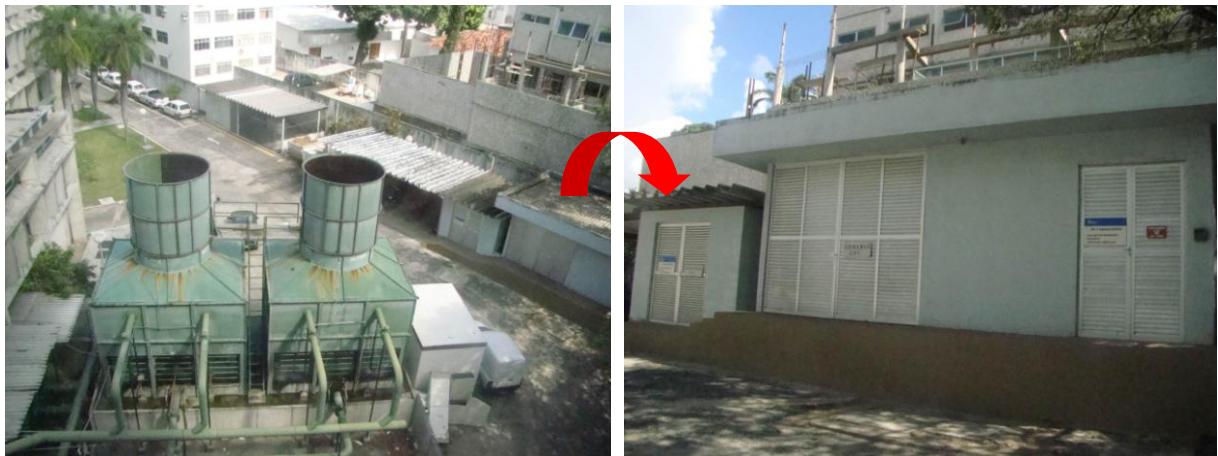
Figura 227: Torres de condensação colocadas no pátio interno da CELPE.

Figura 228 Construção realizada para abrigar equipamentos como geradores, no pátio interno da CELPE.

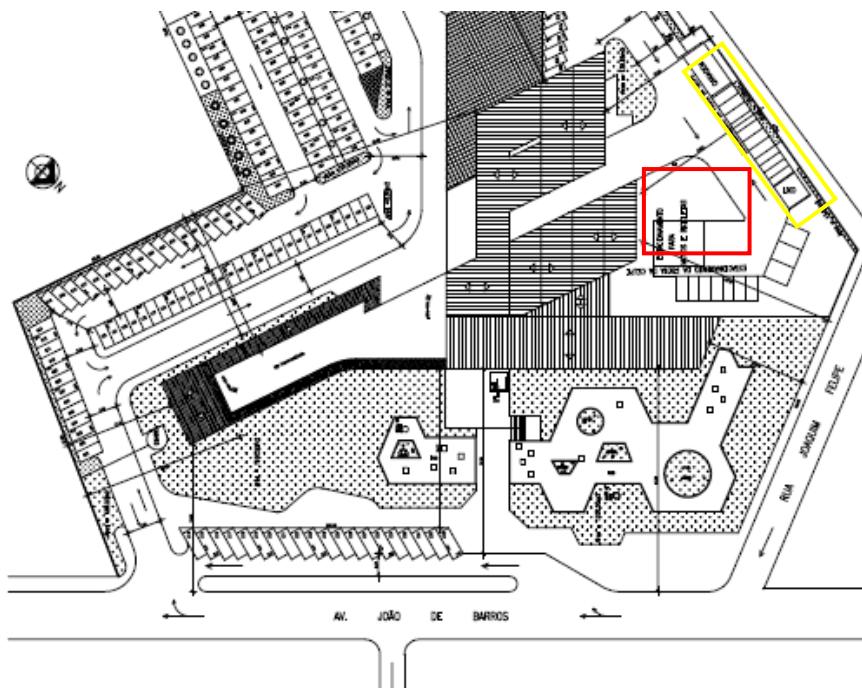
A retirada das torres de condensação do topo do edifício foi uma ação que visou a segurança dos usuários e a estabilidade do edifício. Localizadas no último pavimento do bloco principal, as torres de condensação são equipamentos necessários ao funcionamento do sistema de ar condicionado da empresa. No ano 2000, esses equipamentos sofreram um incêndio, o que acarretou, por medida de segurança, a sua retirada do último pavimento e instalação no pátio de serviço (marcação em vermelho). Neste local, também foram instaladas outras construções não previstas em projeto, como um local para geradores e outro para acondicionar o lixo (marcação em amarelo), conforme mostrado na Figura 229.

Figura 229: Edifício da CELPE. Pátio interno onde forma inseridos os equipamentos. Marcação do local.

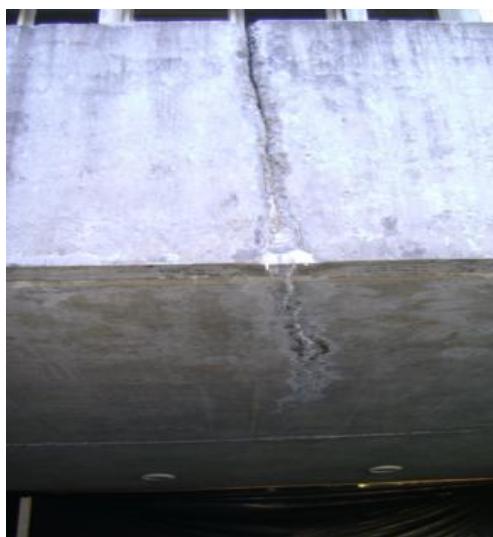
- Manchas de eflorescência e fissuras, que ocorriam principalmente na marquise de entrada do edifício principal. Tais danos, segundo relatório fornecido pela CONCREPOXI (empresa responsável pela intervenção realizada em 2009), eram causados por uma infiltração que ocorria na laje da marquise.

Figura 230: Edifício da CELPE. Danos da marquise - fissura.

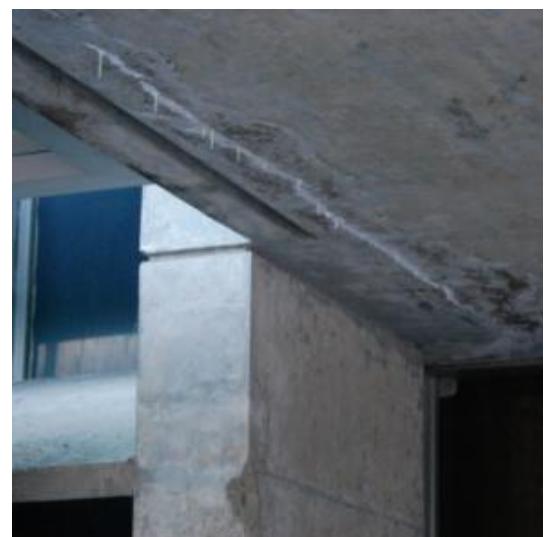
Figura 231: Edifício da CELPE. Danos da marquise - eflorescências.

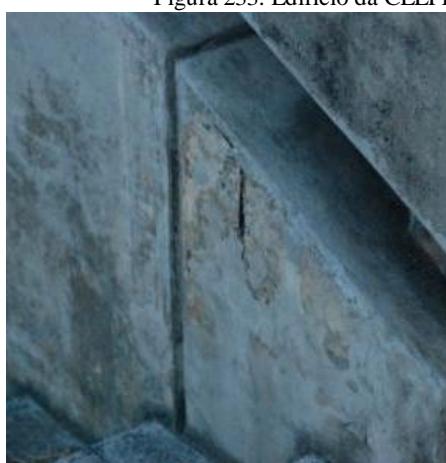
- Corrosão e destacamento do cobrimento de concreto.

Figura 232: Edifício da CELPE. Destacamento do concreto.

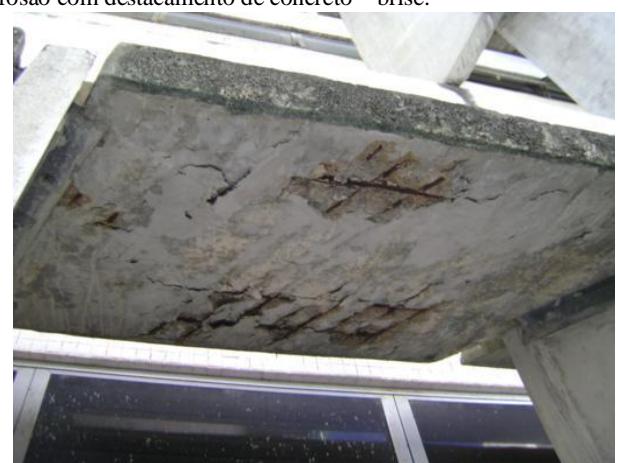
Figura 233: Edifício da CELPE. Corrosão com destacamento de concreto – brise.

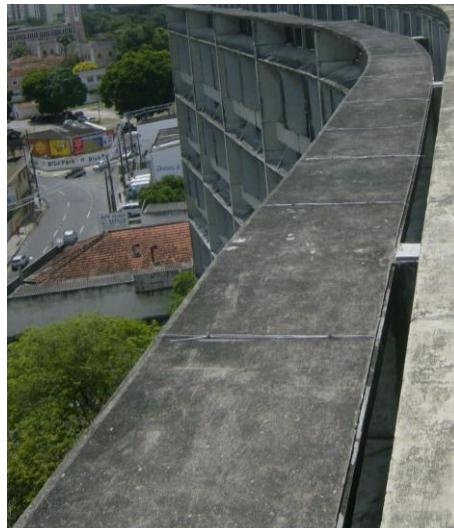
Figura 234: Edifício da CELPE. Manchas causadas pela fuligem ácida e umidade.

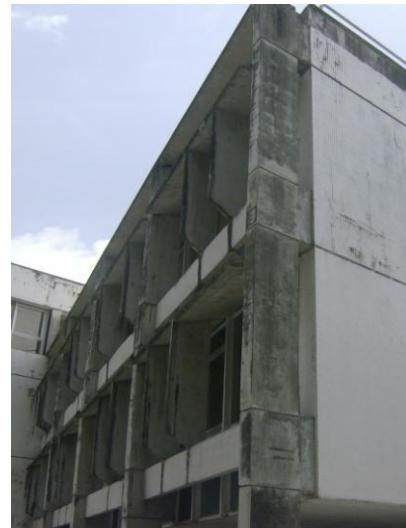
Figura 235: Edifício da CELPE. Manchas generalizadas.

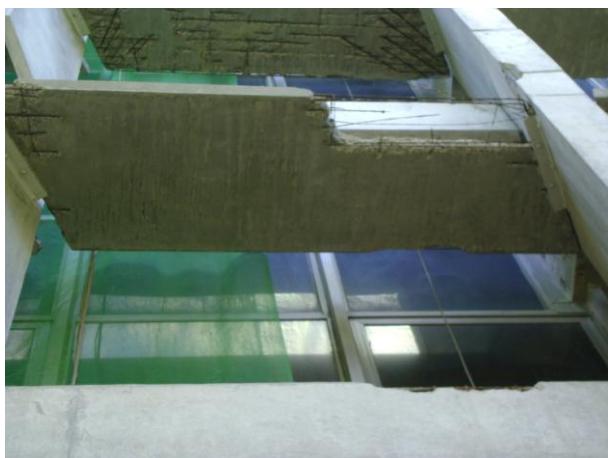
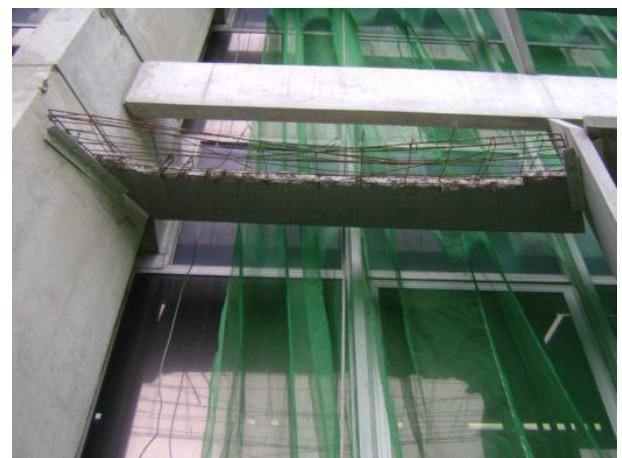
- Alto grau de comprometimento dos brises horizontais e verticais. Alguns brises das fachadas do edifício da CELPE apresentavam um alto grau de deterioração, não possibilitando a recuperação, sendo a substituição, única solução possível.

Figura 235: Edifício da CELPE. Brise condenado. Figura 236: Edifício da CELPE. Alto grau de deterioração – brise a ser substituído.

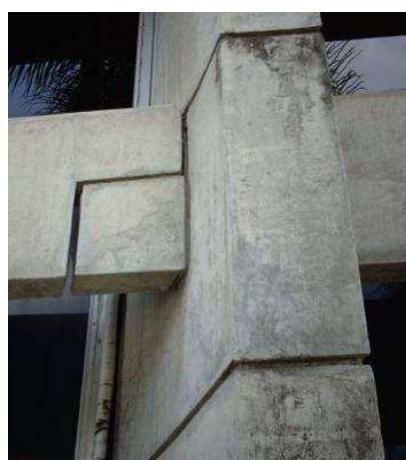
Figura 239: Juntas de dilatação do concreto. Fachada principal da CELPE

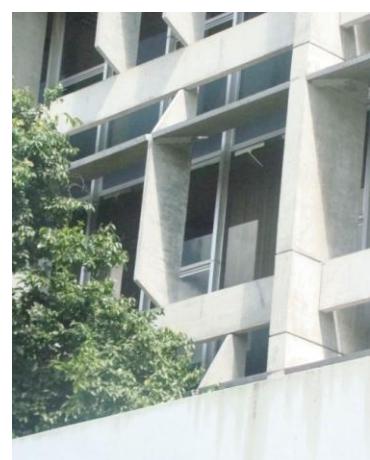
Figura 240: Detalhe dos brises em concreto aparente. Fachada principal da CELPE.

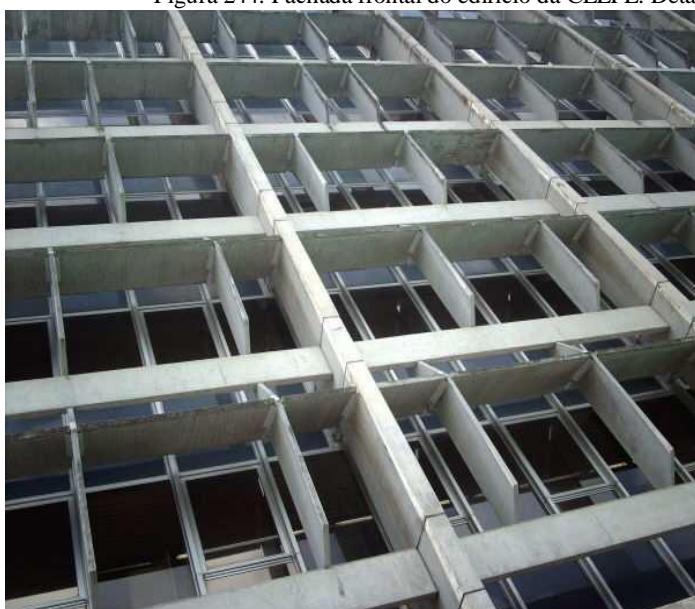
Figura 243: Fachada principal do edifício da CELPE. Detalhe da composição de brises do edifício.

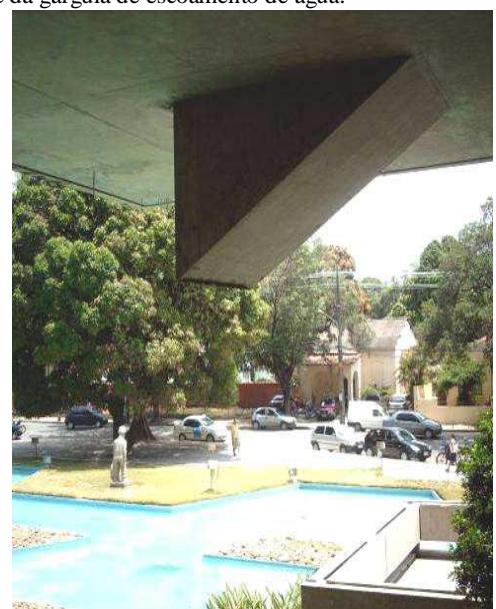
Figura 244: Fachada frontal do edifício da CELPE. Detalhe da gárgula de escoamento de água.

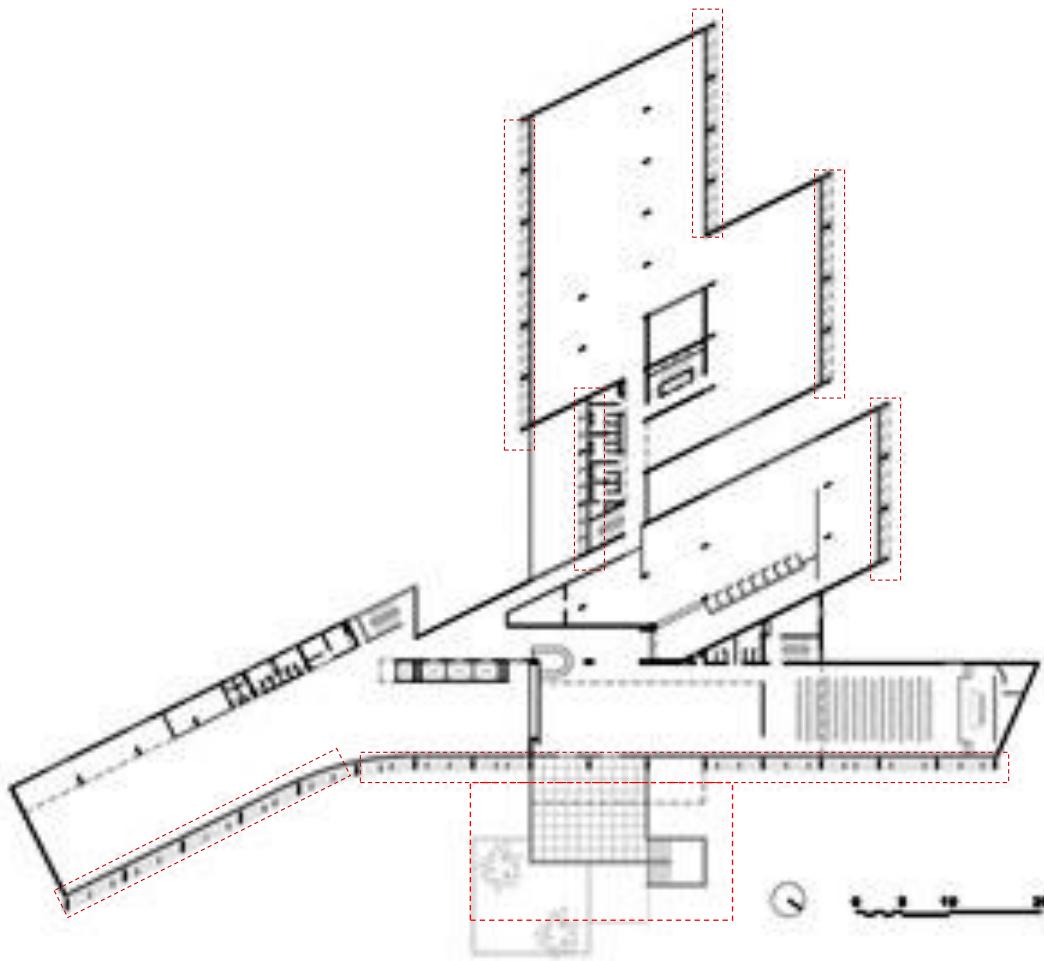
A obra realizada no edifício da CELPE, a ser analisada neste estudo, foi executada pela empresa Concrepoxi Engenharia Ltda., com início em 01 de dezembro de 2008 e concluída em outubro de 2009. Compreendeu a recuperação de elementos em concreto aparente das fachadas, sendo eles: a marquise e escada de acesso na fachada principal (Nordeste) do edifício, e pilares e brises das fachadas Nordeste, Sudeste e Noroeste, como indicado a seguir:

Figura 245 – Implantação do edifício da CELPE. Determinação dos locais onde foram realizadas as intervenções.

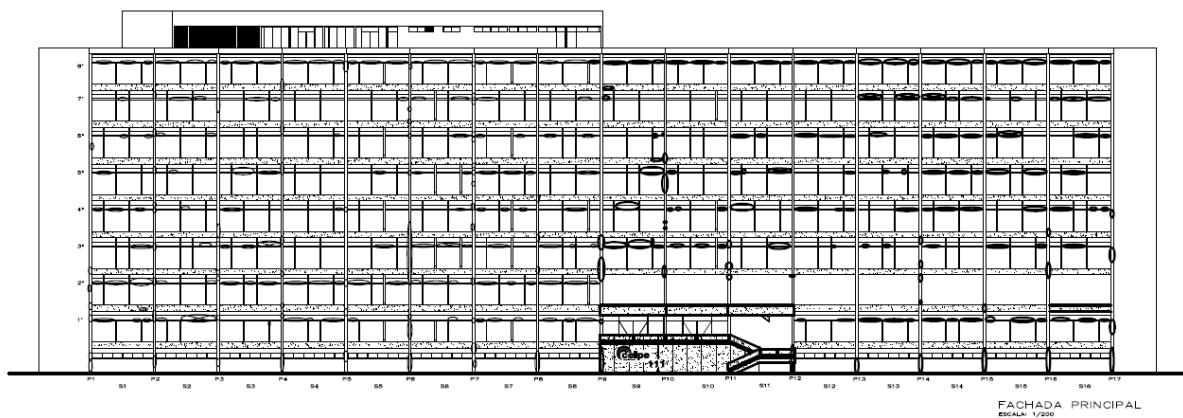
Figura 246 – Fachada principal do edifício da CELPE. Mapeamento dos danos nas estruturas de concreto aparente.

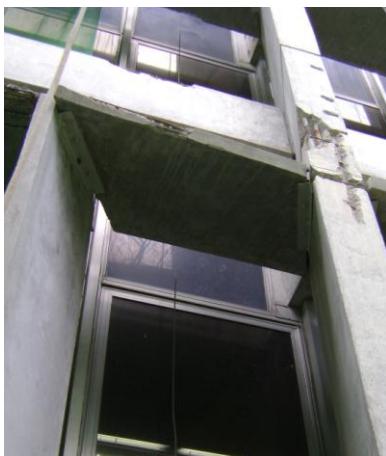
Figura 247: Detalhe da fachada frontal do edifício da CELPE. Áreas passíveis de recuperação mapeadas na inspeção preliminar - pilar.

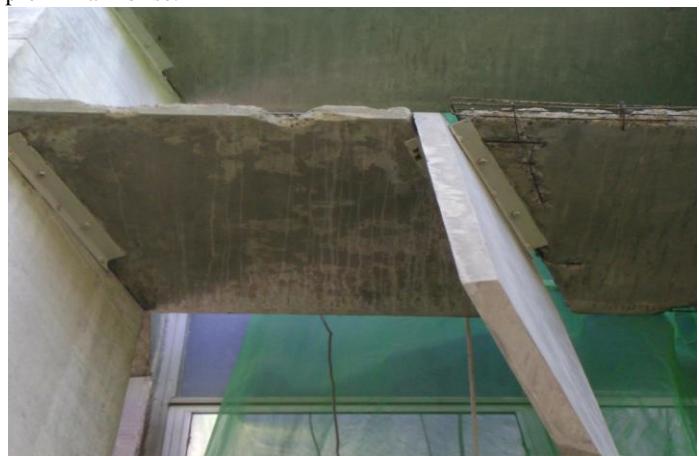
Figura 248 : Detalhe da fachada frontal do edifício da CELPE. Áreas passíveis de recuperação mapeadas na inspeção preliminar - brise.

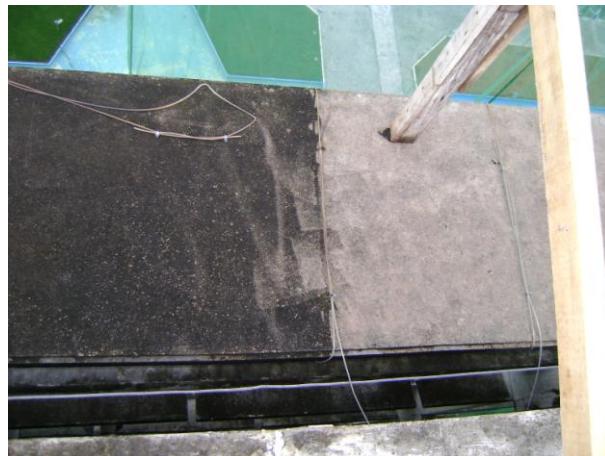
Anterior à intervenção propriamente dita, foi realizada a limpeza das superfícies de concreto com jatos de água sob pressão. O procedimento consiste em projetar água com pressões que variam entre 1000 a 5000 psi, com a finalidade de remover elementos que venham a dificultar os processos de recuperação, como partes soltas de concreto, fungos, resíduos de pinturas anteriores e contaminações ambientais. Vale esclarecer que o referido procedimento não produz perda da camada superficial do concreto, nem deixa marcas significativas (DUARTE, 2010).

Figura 249 – Detalhe da fachada frontal. Superfície de concreto aparente, comparação das superfícies ante e pós-limpeza com jateamento de água.

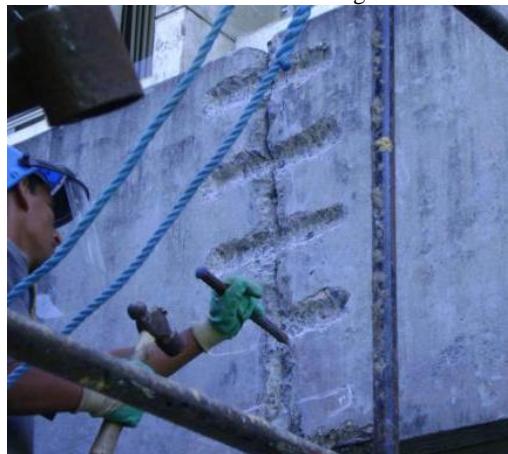
Nesta etapa, foi realizada uma escarificação (abertura) das superfícies deterioradas através de cortes, utilizando-se marreta e ponteiro para os brises – devido à sua espessura – e furadeira de impacto para os outros pontos. Fizeram-se cortes no concreto, com a finalidade de verificar a extensão da armadura acometida pela oxidação.

Figura 250: Fachada principal do edifício. Escarificação da superfície de concreto.

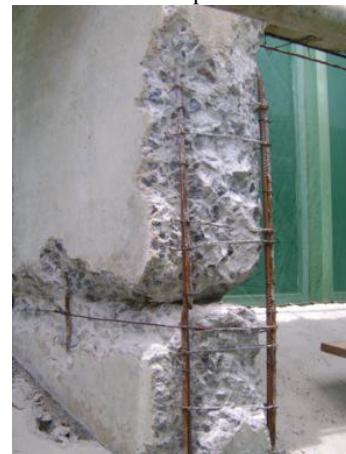
Figura 251: Pilar do edifício. Armadura a ser reparada.

A parte da armadura que se encontrava comprometida passou por um tratamento, que consistia em raspagem para completa limpeza do aço (lixamento) e recomposição de sua seção, quando a perda for maior que 10%. Essa recomposição foi feita com a substituição de ferragem de mesma bitola e respeitando o transpasse já executado no local, no caso da amarração dos estribos, foi utilizado arame galvanizado. Seguinte a esses procedimentos,

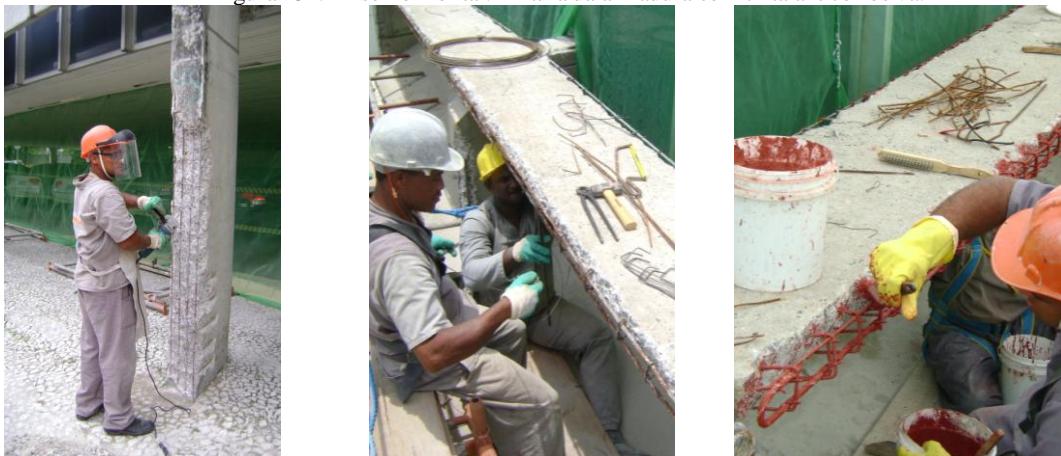
Figura 253: Brise horizontal. Recomposição/substituição de armadura comprometida.

Figura 254: Brise horizontal. Pintura da armadura com tinta anticorrosiva.

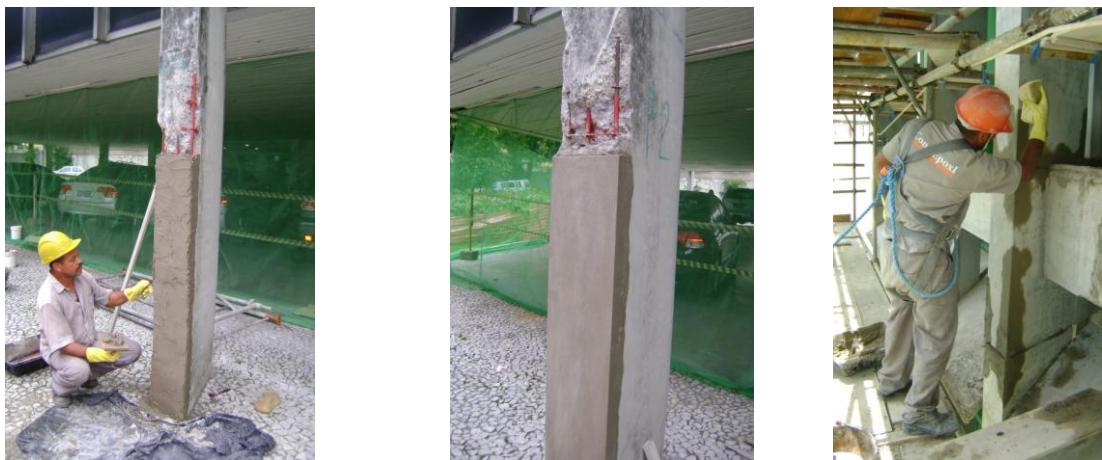
Figura 256: Pilar de fachada. 2º etapa aplicação reparo estrutural.

Figura 257: Pilar de fachada. Finalização do reparo, uso de esponja.

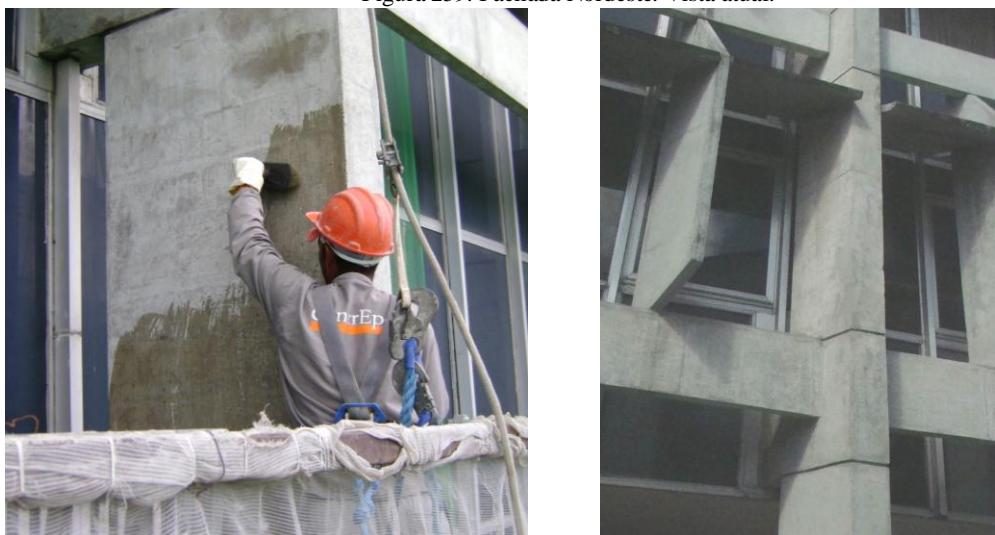
Após lixamento e lavagem de toda a superfície de concreto aparente, foi aplicado um material hidrofugante em toda a sua extensão. O produto foi aplicado em duas demãos, uma imediatamente após a outra e em sentidos cruzados, para total cobertura na estrutura.

Este procedimento tem por finalidade diminuir a ação das chuvas e das agressões químicas advindas do ambiente, tendo garantia de cinco anos. Nesta etapa, foi escolhido um tipo de material hidrofugante que apresentava como resultado pós-aplicação uma superfície opaca, não modificando assim, a caráter rústico do edifício. A imagem mostrada na Figura 259 comprova que não existem diferenças na superfície após a aplicação do produto.

Figura 258: Fachada Nordeste. Pintura hidrofugante (a época da intervenção).

Figura 259: Fachada Nordeste. Vista atual.

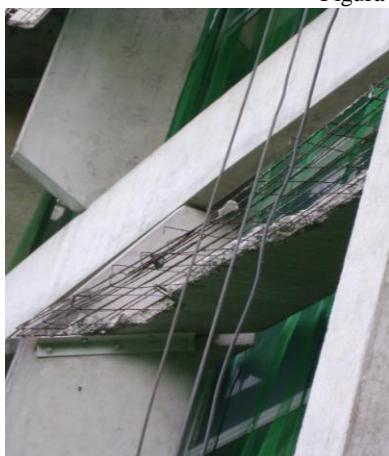
Figura 260: Fachada Nordeste do edifício. Brise a ser substituído.

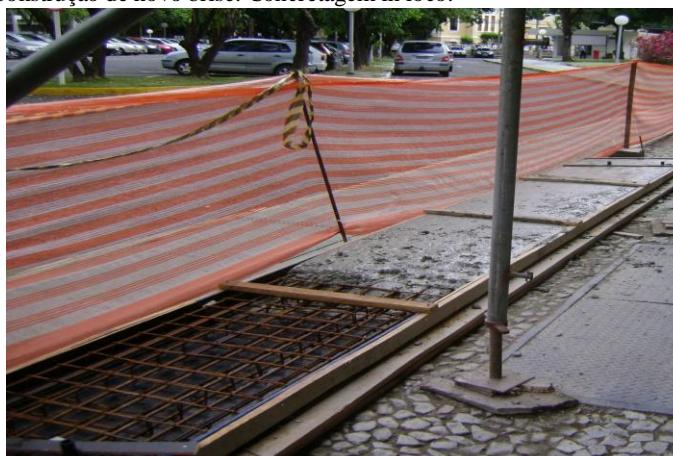
Figura 261: Construção de novo brise. Concretagem in loco.

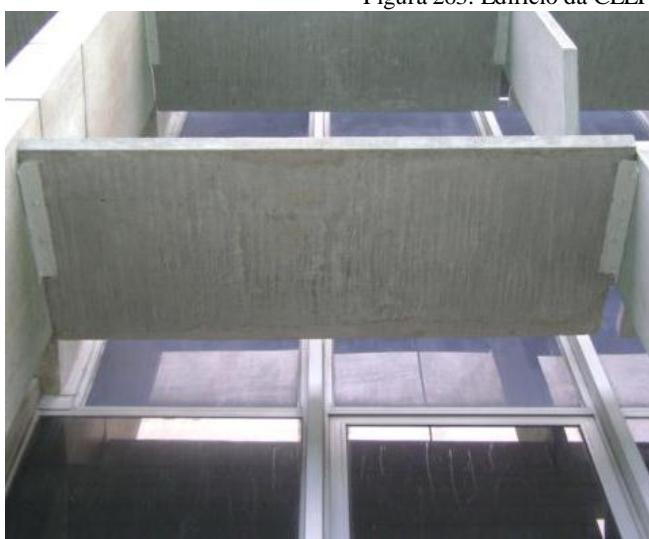
Após a instalação dos brises nas fachadas do edifício da CELPE, não se consegue ver diferenças entre os brises originais e os que foram inseridos nesta intervenção. A percepção (diferença) é mais marcante em relação aos reparos, mas que também só podem ser notados sob um olhar muito criterioso.

Figura 262: Edifício da CELPE. Brise substituído

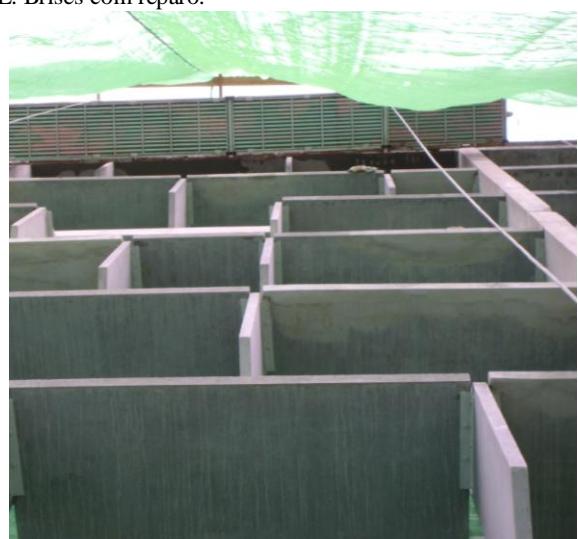
Figura 263: Edifício da CELPE. Brises com reparo.

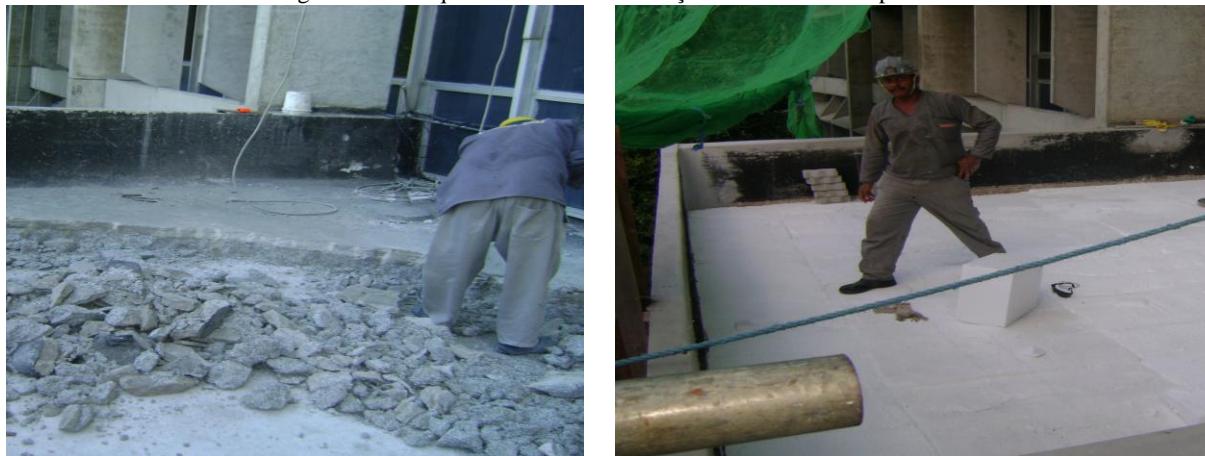
Por sugestão do engenheiro calculista da obra, foi removido todo o piso pré-existente da face superior da marquise a fim de se verificar a necessidade de recuperação desta laje. Após a remoção foi atestado e sugerido pelo calculista os seguintes procedimentos: a recuperação da laje não era necessária; deveria ser feito apenas uma regularização desta laje com camada de isopor, obedecendo ao cimento pré-existente; seguida de uma impermeabilização com manta asfáltica, e de um piso que servirá de proteção mecânica (CONCREPOXI, 2009).

Figura 264: Marquise do edifício. Remoção de piso pré-existente.  
 Figura 265: Marquise do edifício. Colocação de camada de isopor.
