**O CONCRETO APARENTE COMO ATRIBUTO NA CONSERVAÇÃO DA  
ARQUITETURA MODERNA**

Dissertação apresentada ao Programa de Pós-Graduação em Desenvolvimento Urbano da Universidade Federal de Pernambuco – MDU-UFPE como requisito parcial para a obtenção do título de Mestre em Desenvolvimento Urbano.

**Área de concentração:** Conservação Integrada.

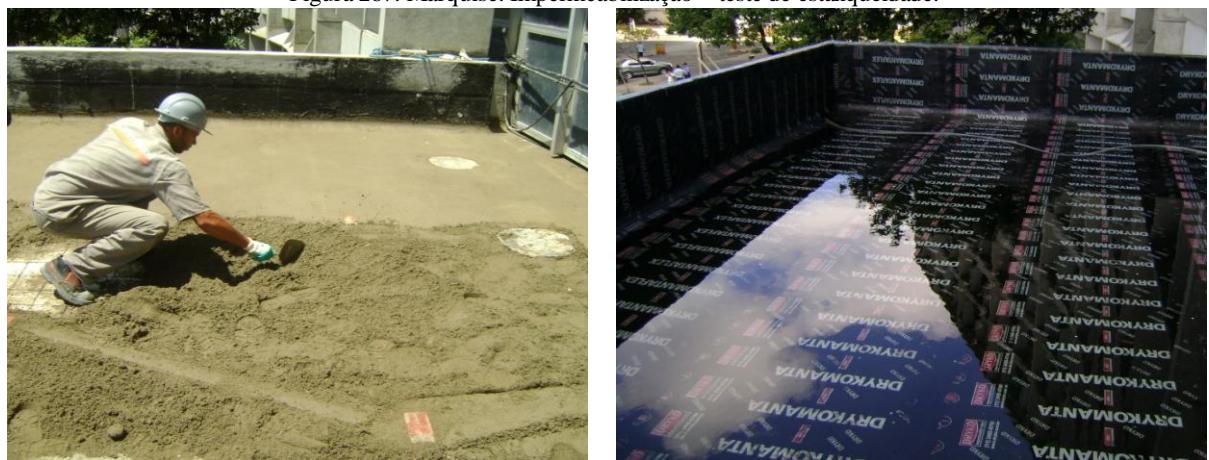
Por sugestão do engenheiro calculista da obra, foi removido todo o piso pré-existente da face superior da marquise a fim de se verificar a necessidade de recuperação desta laje. Após a remoção foi atestado e sugerido pelo calculista os seguintes procedimentos: a recuperação da laje não era necessária; deveria ser feito apenas uma regularização desta laje com camada de isopor, obedecendo ao cimento pré-existente; seguida de uma impermeabilização com manta asfáltica, e de um piso que servirá de proteção mecânica (CONCREPOXI, 2009).

Figura 266: Marquise do edifício. Execução do cimento da laje.  
 Figura 267: Marquise. Impermeabilização – teste de estanqueidade.

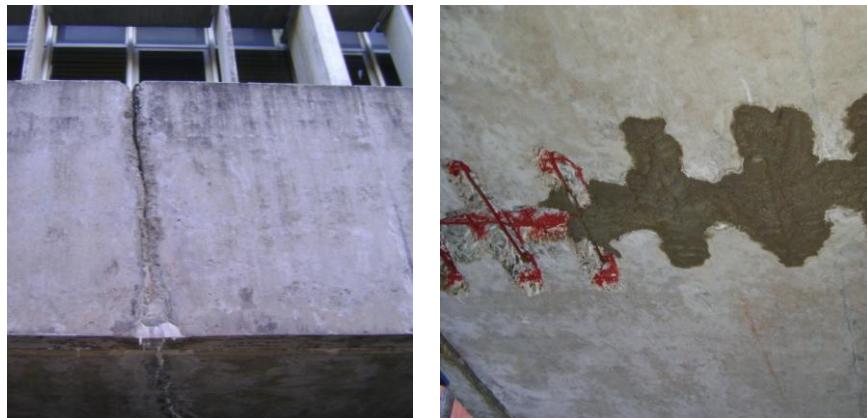
Havia também, nesta mesma marquise, áreas com fissuras, destacamento de concreto e armadura exposta. Nestes locais, foram realizados os mesmos procedimentos já descritos para brises, pilares e escada.

Figura 268: Marquise do edifício. Detalhe de fissura. Foto: Concrepoxi, 2009.  
 Figura 269: Marquise. Reparos sendo executados. Foto: Concrepoxi, 2009

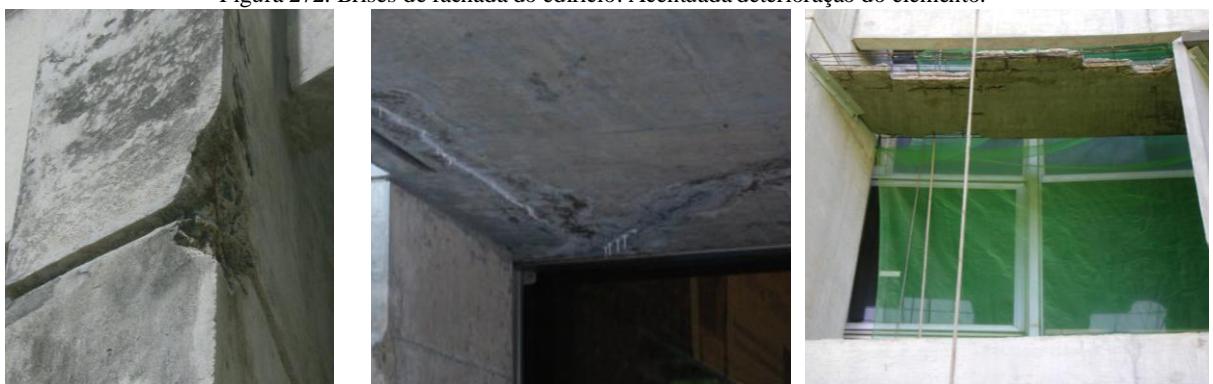
- Danos apresentados: Manchas de eflorescência, corrosão e destacamento do cobrimento do concreto, manchas generalizadas nas fachadas causadas por fuligem ácida e umidade excessiva. Brises verticais e horizontais condenados (alta deterioração).

Figura 270: Pilar de fachada do edifício da CELPE. Corrosão de armadura e destaqueamento de concreto.

Figura 271: Marquise de entrada do edifício. Eflorescências e fissuras.

Figura 272: Brises de fachada do edifício. Acentuada deterioração do elemento.

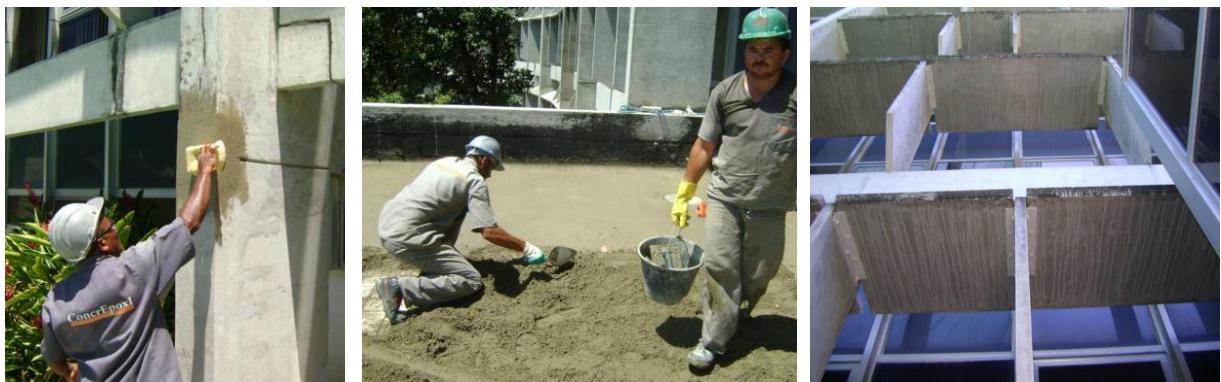
- **Intervenções executadas:** a) Reabilitação/substituição e impermeabilização dos elementos em concreto aparente componentes da fachada – brises e pilares; e da escada de acesso ao edifício; b) Reabilitação e impermeabilização da marquise de entrada do edifício.

Figuras 273- 275: Intervenções executadas no edifício da CELPE. Recuperação de pilares e brises, laje da entrada principal.

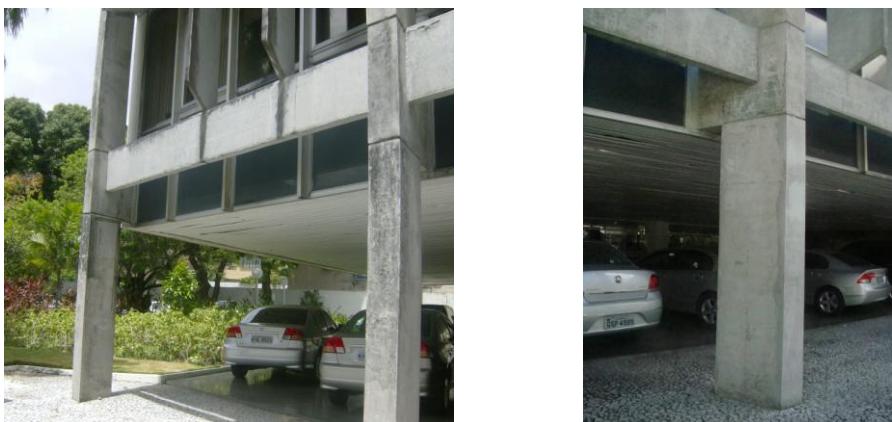
Figura 276: Fachada sul do edifício da CELPE, em 2008, antes da intervenção. Pilar apresentando manchas de umidade e corrosão.

Figura 277: Mesmo local, em 2012. Pilar recuperado em 2009 sem grandes diferenças visuais para a estrutura original.

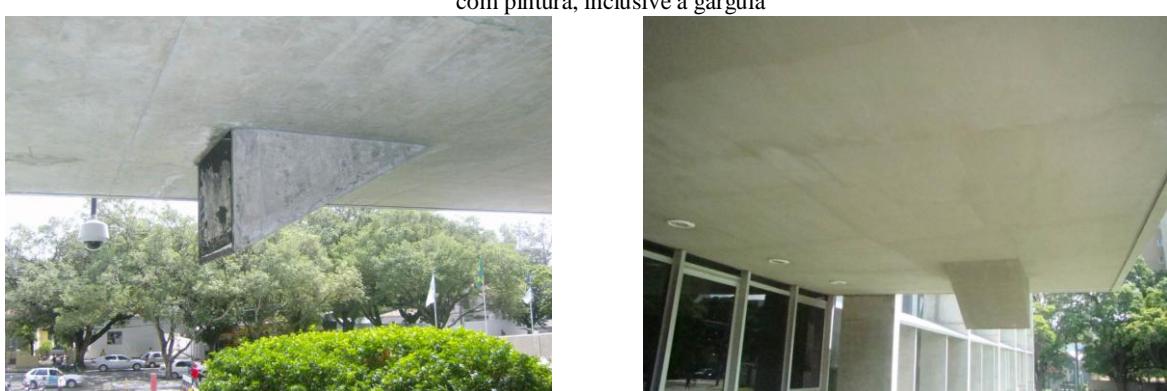
Após toda a recuperação, a marquise foi protegida com o mesmo material utilizado para os brises e pilares, proteção superficial com hidrofugante. Porém, atualmente, a marquise

encontra-se pintada com tinta na “cor de concreto”, fato que diminui muito sua rusticidade e impede que os valores do material sejam acessados em sua plenitude.

Figura 278: Fachada principal do edifício da CELPE, em 2008, antes da intervenção. Rusticidade original, sem revestimento.  
 Figura 279: Fachada principal do edifício da CELPE, em 2012. Marquise livre dos processos deteriorativos, mas revestida com pintura, inclusive a gárgula

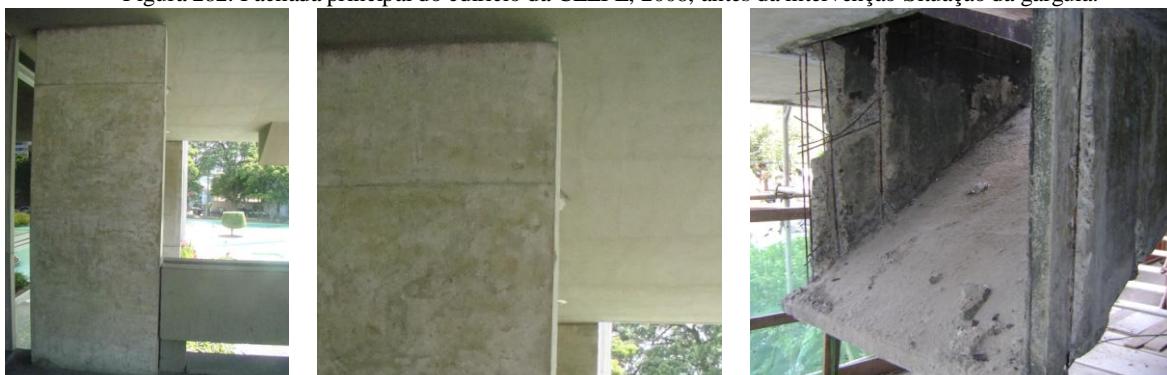
Figuras 280-281: Fachada principal do edifício da CELPE, atual. Diferença do material posto de foram aparente (rústico) e pintado (na marquise).

Figura 282: Fachada principal do edifício da CELPE, 2008, antes da intervenção Situação da gárgula.
