UNIVERSIDADE FEDERAL DE PERNAMBUCO  
CENTRO ACADÊMICO DO AGRESTE  
NÚCLEO DE TECNOLOGIA  
CURSO DE GRADUAÇÃO EM ENGENHARIA CIVIL

**PREVENÇÃO E TRATAMENTO DE MANIFESTAÇÕES PATOLÓGICAS EM  
RESIDÊNCIAS DE PADRÃO POPULAR**

Trabalho de Conclusão de Curso apresentado à Coordenação do Curso de Engenharia Civil do Campus Agreste da Universidade Federal de Pernambuco – UFPE, na modalidade de artigo científico, como requisito parcial para obtenção do grau de Bacharel em Engenharia Civil.

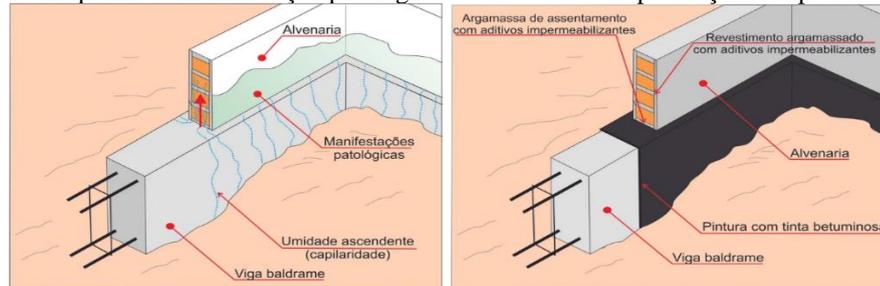
**Figura 1** - Esquema de manifestação patológica devido à falta e à presença de impermeabilização

Quando o procedimento não é realizado, ou realizado de forma deficiente, a água presente no solo ascende por capilaridade, atingindo as alvenarias, degradando os tijolos cerâmicos e provocando umidade. Também ocorrem movimentações entre o solo e alvenaria, capazes de provocar fissuras. As principais manifestações patológicas desse problema são observadas nas partes inferiores das alvenarias, onde é possível perceber manchas e umidade, que favorecem o surgimento de fungos e mofo, visto que o bolor está associado à existência de alto teor de umidade (GRANATO, 2002). O exemplo da diferença entre a ausência e a presença da impermeabilização é exibido na Figura 1:

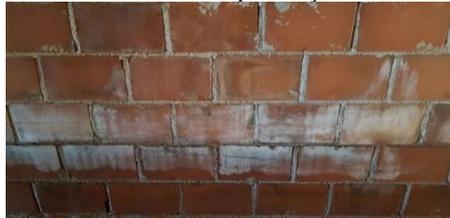
**Figura 2** - Alvenaria com presença de eflorescência

Segundo Corrêa (2010), a eflorescência é decorrente de depósitos salinos de metais alcalino e alcalino terrosos na superfície de alvenarias, derivadas da migração de sais solúveis dos materiais e dos componentes da alvenaria. Ocorrem quando a tinta é aplicada diretamente sobre o reboco úmido, ou por problemas de infiltração (DEUTSCH, 2013). Algumas causas que também auxiliam na origem da eflorescência, segundo a Granato (2002), são materiais

Na Figura 2, pode-se observar a manifestação desse problema de eflorescência:

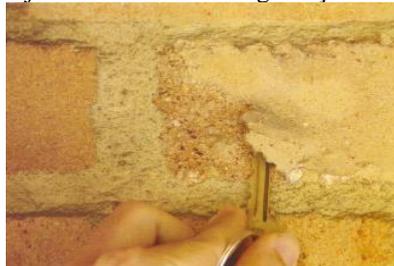
**Figura 3** - Tijolo cerâmico com degradação devido à criptorescência

Já a criptorescência, segundo Monteiro (2019), ocorre quando a cristalização dos sais solúveis é na parte interior do material. Nesse caso, os sais acabam se expandindo, aumentando de volume e o material acaba sofrendo degradação, como é exibido na Figura 3:

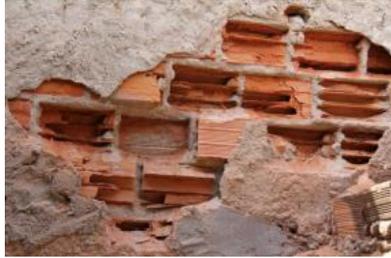
**Figura 4** - Degradação do bloco cerâmico por EPU

Esse efeito acontece de forma lenta com o passar do tempo, porém, dependendo da quantidade de umidade local e da resistência do material, pode condenar o bom funcionamento e vida útil do material (MAIDEL *et al.*, 2009). A deterioração do tijolo cerâmico pode ser vista na Figura 4:

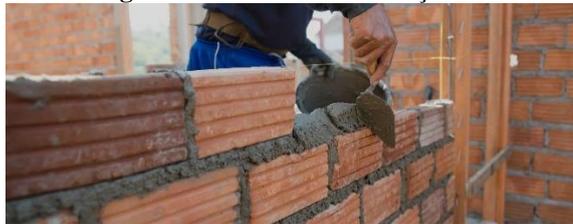
**Figura 6 - Alvenaria de Vedação**

A alvenaria utilizada nesse modelo é a alvenaria vedação, com função de vedar ou segmentar ambientes, formada por tijolos cerâmicos ou paredes de gesso (DEUSTCH, 2013). Geralmente, a alvenaria de vedação mais utilizada é a de blocos cerâmicos assentados com argamassa, como na Figura 6:

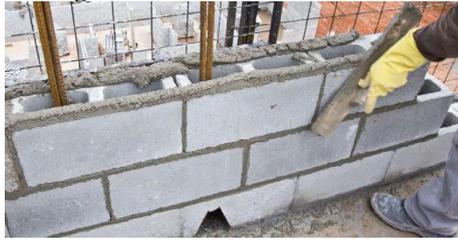
**Figura 7 - Alvenaria estrutural**

O estudo e dimensionamento da alvenaria estrutural de acordo com as normas citadas e a sua correta execução evita a formação de trincas e fissuras na edificação. Geralmente, o assentamento dos blocos de concreto, que são os mais utilizados nesse tipo de alvenaria, é realizado com argamassa (DEUTSCH, 2013), como apresentado na Figura 7:

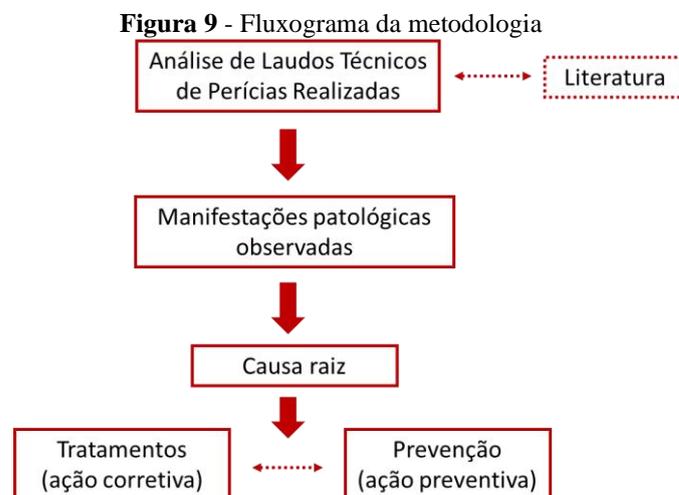
A metodologia adotada consiste na análise de seis laudos técnicos periciais que foram apresentados a nível judicial no Estado de Pernambuco no TJ-PE e no Estado da Paraíba, apresentado à CAIXA. Esses laudos foram obtidos através do autor das perícias, o professor Dr. Humberto Correia Lima Júnior. O desenvolvimento do trabalho acontecerá de acordo com o fluxograma da Figura 9:

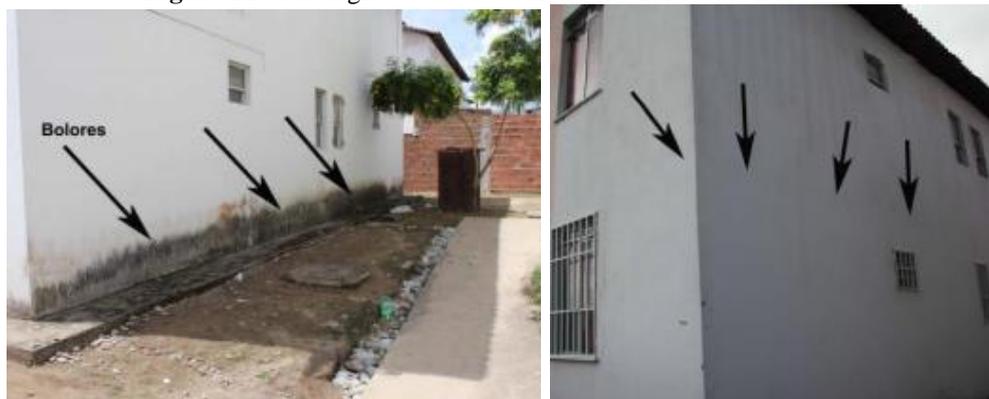
**Figura 11** - Patologias encontradas no Residencial Irmã Dulce

A maior incidência observada em mais de 50% do residencial foi a degradação dos revestimentos de argamassa das paredes, ausência de elementos estruturais, fissuras em paredes de alvenaria e umidade na base das paredes, que atingiram pelo menos 80% dos blocos do empreendimento. Abaixo, na Figura 11, pode-se observar melhor as patologias citadas.

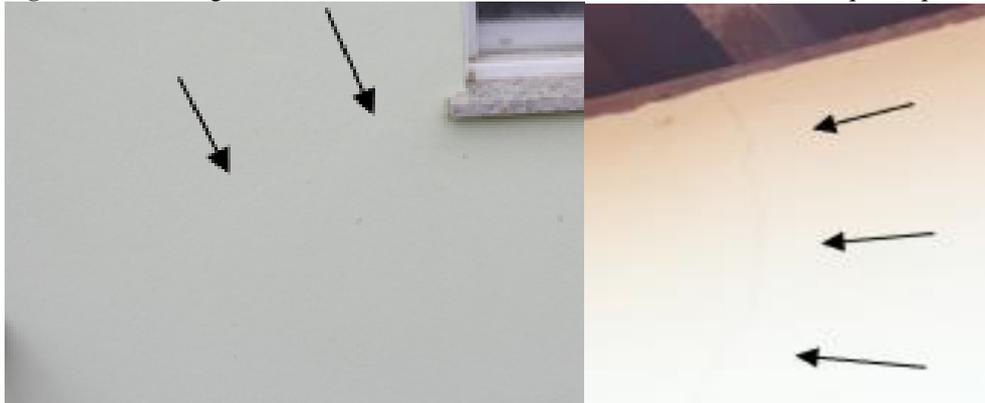
**Figura 13** – Patologias encontradas na residência localizada no loteamento Xique Xique

Haviam sinais de falta de estanqueidade do telhado com marcas de água nas paredes e próximas ao forro. Na sala de estar, houve um afundamento no forro do PVC devido ao madeiramento da cobertura ter cedido. Também houve a percepção de várias fissuras nos vértices de portas e janelas indicando a possível ausência de vergas e contravergas. Do mesmo modo, também há fissuras abaixo das linhas do madeiramento da cobertura, podendo indicar a ausência de vigas de respaldo, e próximas à lavanderia, com caracterização de fissuras de recalque da placa do radier. A madeira da cobertura não apresenta tratamento adequado, exibindo sinais de apodrecimento.

Dentre os problemas apresentados, algumas das patologias citadas são encontradas na Figura 13.

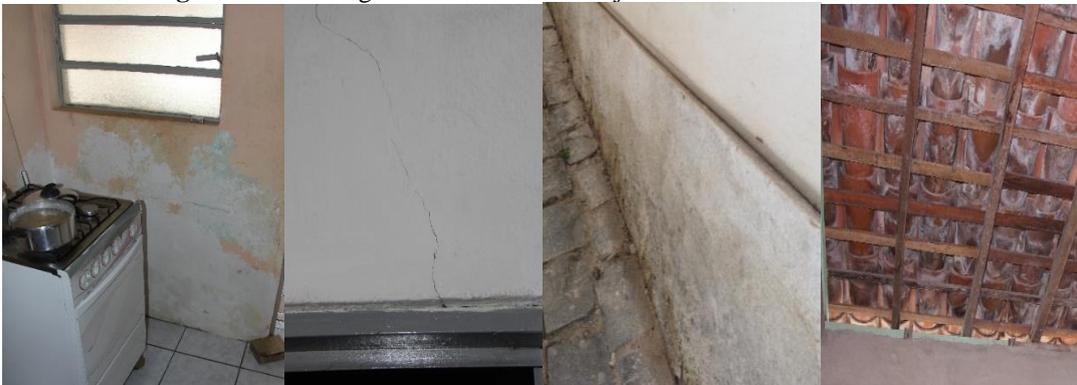
**Figura 15** – Patologias encontradas no conjunto habitacional descrito no texto

Dentre os problemas citados, focaremos nos cinco principais problemas que atingem mais que 70% dessas casas, que são a umidade ascendente das fundações em paredes de alvenaria, degradação dos revestimentos de argamassa das paredes, trincas e fissuras em paredes de alvenaria, ausência de elementos estruturais e eflorescência/criptorescência em telhas cerâmicas. É possível observar melhor essas patologias na Figura 15:

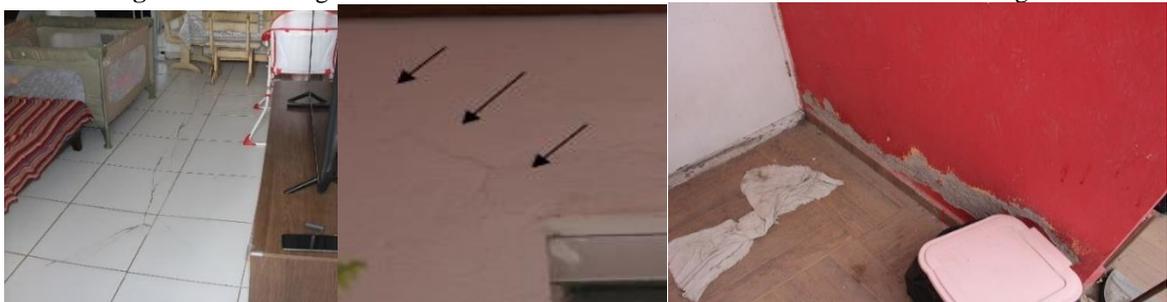
**Figura 17** – Patologias encontradas na residência localizada no Alto do Moura Village

Dentre as patologias citadas, algumas delas apresentam graves riscos de colapso à estrutura, que serão as patologias que focaremos, que são: afundamento de piso, ausência de elementos estruturais, umidade ascendente das fundações em paredes de alvenaria e degradação dos revestimentos de argamassa nas paredes. Essas manifestações patológicas podem ser observadas na Figura 17.

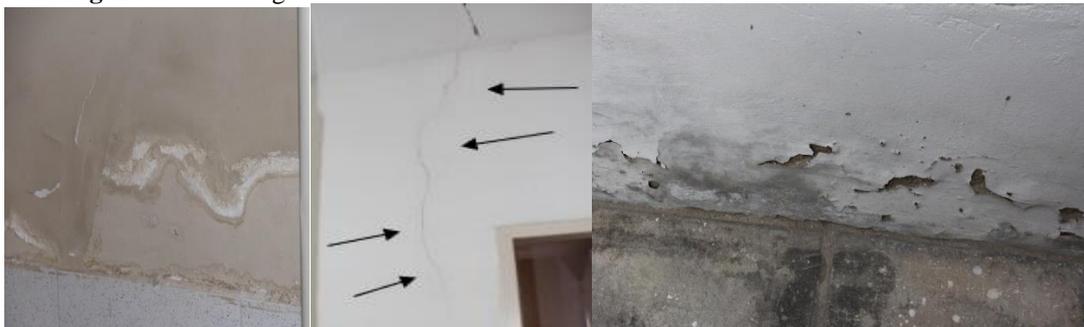
**Figura 19** – Patologias encontradas nas residências localizadas no loteamento Mandacaru

Após vistoria, foi constatado que não há presença de elementos estruturais nas edificações, sem muro de fechamento, com reservatório superior de PVC. Não há dispositivos DP ou DDR. Também é possível notar fissuras em paredes de alvenaria, degradação dos revestimentos de argamassa das paredes (não só nas duas residências analisadas no loteamento, como em outras próximas), umidade ascendente das fundações em paredes de alvenaria e sistema elétrico incompleto. Abaixo, registros de algumas dessas patologias são apresentados na Figura 19.

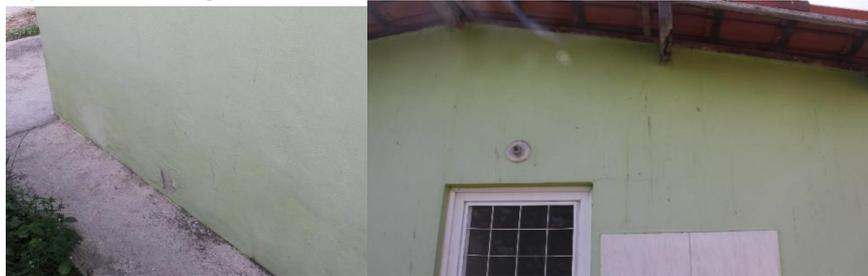
**Figura 21** - Patologias encontradas na residência localizada em Lagoa de Pedra II

córrego que desagua num açude, e um poço de visita à frente que, durante chuvas intensas, inunda lançando esgoto para dentro da casa. As patologias encontradas foram umidade ascendente das fundações em paredes de alvenaria, fissuras e trincas em paredes de alvenaria devido à ausência de elementos estruturais, degradação dos revestimentos de argamassa das paredes, patologias nas esquadrias e patologias das cobertas. As patologias estão registradas na Figura 21.

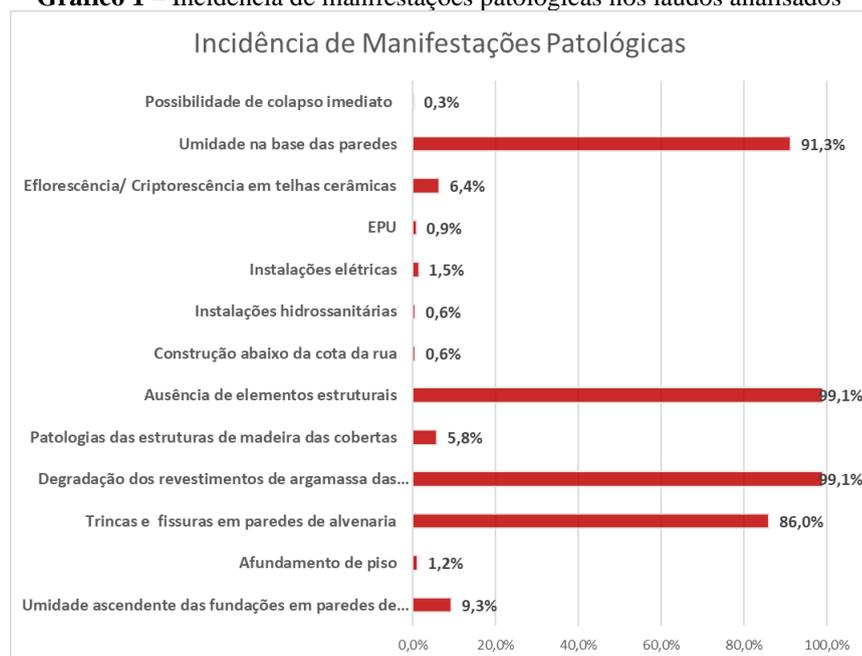
**Gráfico 1** – Incidência de manifestações patológicas nos laudos analisados

Após a apresentação dos dados, foi realizada um agrupamento das patologias a partir dos laudos analisados, utilizando o software Microsoft Excel. Essa investigação está descrita conforme no Gráfico 1:

A partir do gráfico apresentado, serão avaliadas as cinco manifestações patológicas com maior incidência, que são umidade na base das paredes, ausência de elementos estruturais, degradação dos revestimentos de argamassa das alvenarias, trincas e fissuras em paredes de alvenaria e umidade ascendente das fundações em paredes de alvenaria.

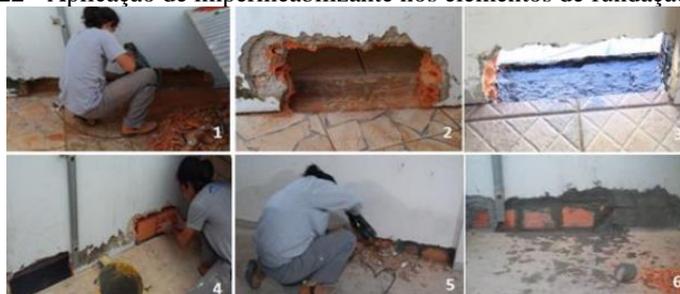
**Figura 22** - Aplicação de impermeabilizante nos elementos de fundação

É um tratamento bastante eficaz, visto que corrigiria, de fato, a causa raiz do problema. Entretanto, a sua desvantagem é a quebra do piso interno e externo às paredes da residência e das alvenarias, como na Figura 22, bem como seria preciso refazer as alvenarias e o piso nos locais afetados, gerando um alto custo e desconforto, além do possível risco de desabamento durante a etapa de demolição (GRANATO, 2002), visto que as residências analisadas não possuem um sistema estrutural.

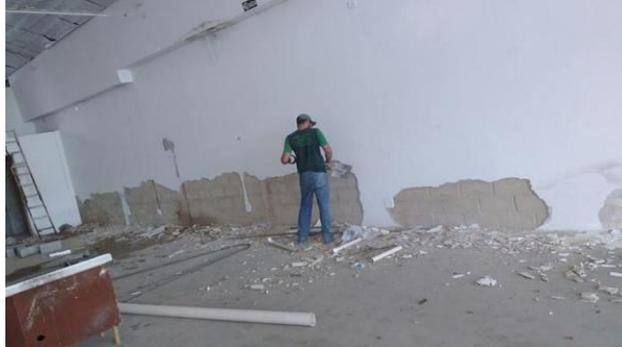
**Figura 23** - Remoção de revestimento de argamassa danificada

Essa solução é temporária, tendo que ser reaplicada em um período de tempo a depender da ocorrência da umidade, e pode ainda gerar danos aos blocos cerâmicos ou de cimento com a contínua presença de água, que pode causar perda de sua resistência e/ou aflorar casos de criptoscência (FRONZA, 2019).
