UNIVERSIDADE FEDERAL DE PERNAMBUCO
PROGRAMA DE PÓS-GRADUAÇÃO DE ENGENHARIA MECÂNICA
ÁREA DE CONCENTRAÇÃO: ENGENHARIA NAVAL E OCEÂNICA

**Avaliação da Integridade da União de
Chapas Navais por Soldagem com Alto Grau
de Distorção utilizando Radiografia Digital**

**DISSERTAÇÃO SUBMETIDA À UNIVERSIDADE FEDERAL
DE PERNAMBUCO PARA OBTENÇÃO DO
GRAU DE MESTRE EM ENGENHARIA MECÂNICA**

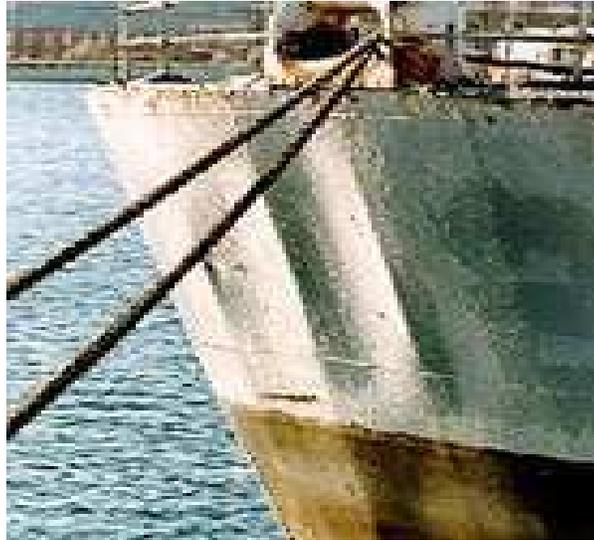
Figura 1: Placas de aço com abaulamento/curvamento entre zonas rígidas longitudinais podem ser vistas claramente no casco deste navio [UNIFEI].

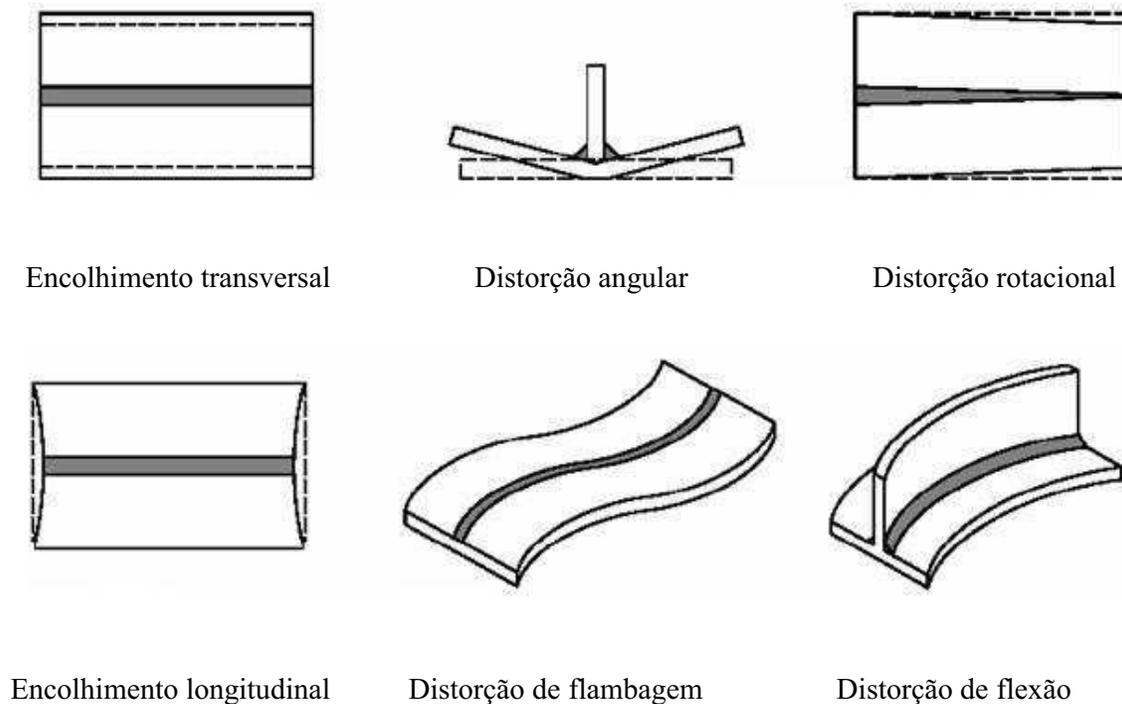
Masubuchi (1980) classificou as distorções em seis categorias, conforme indica a Figura 2:

Figura 2: Tipos de distorções [Masubuchi, 1980].

A contração não-uniforme (através da espessura) produz distorção angular além da contração longitudinal e transversal. Por exemplo, numa solda de topo com chanfro em V, o primeiro passe de solda produz contração longitudinal e transversal e rotação. O segundo passe causa a rotação das chapas usando o primeiro depósito de solda como um ponto de apoio. Conseqüentemente, a soldagem equilibrada numa junta de topo com chanfro duplo V pode ser usada para produzir contração uniforme e prevenir distorção angular.

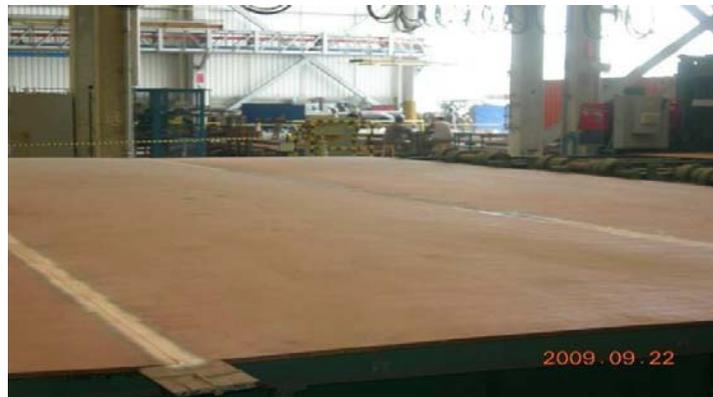
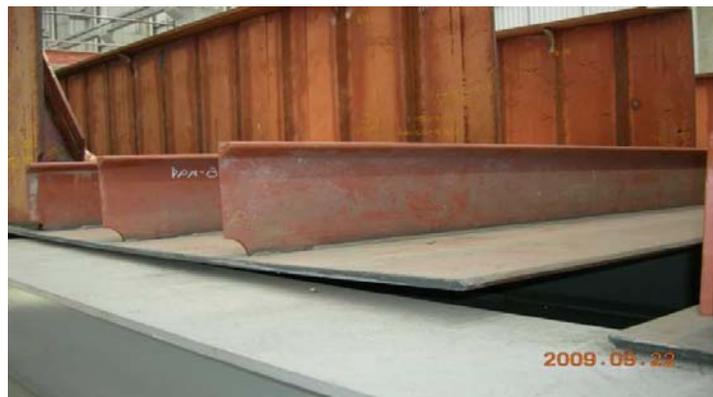
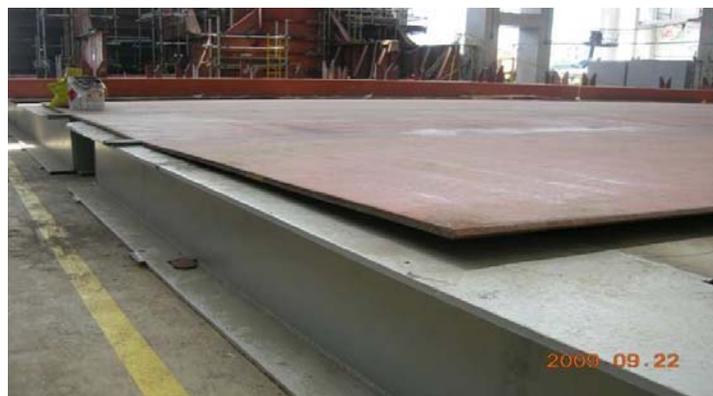
Figura 3: Fotos tiradas no Estaleiro Atlântico Sul em Suape mostrando Chapas Navais com deformações provocadas por de tensões residuais oriundas do processo de soldagem

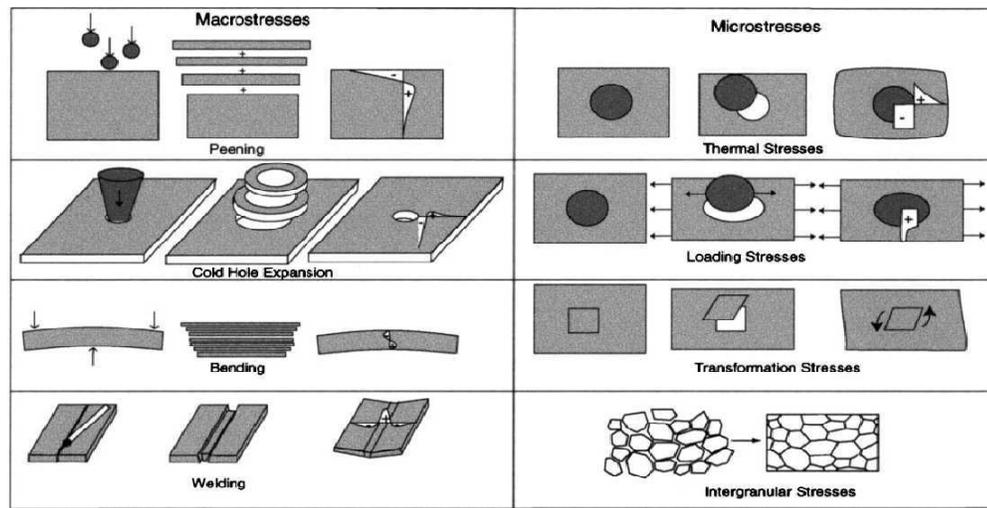
A figura 4 ilustra alguns exemplos de macro- e microtensões residuais originadas durante o processamento de peças mecânicas.

Figura 4: Exemplos de processos que causam tensões residuais [Silva C.C.].

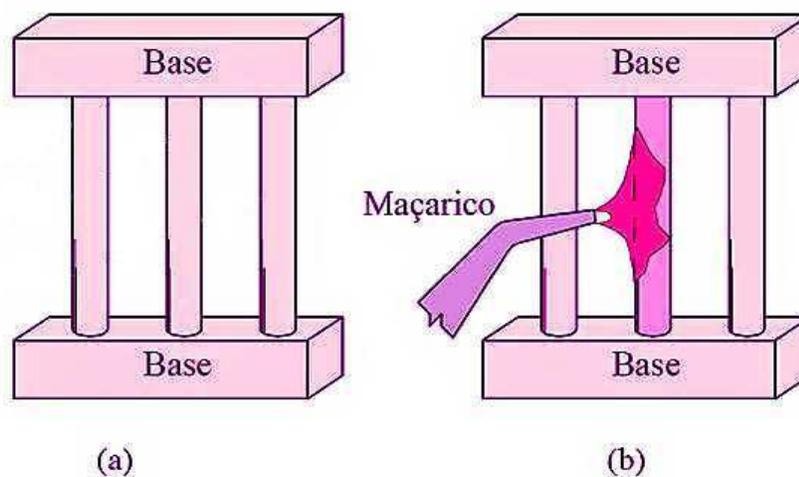
Na literatura sobre soldagem é frequentemente ilustrado um experimento mostrando um arranjo de três barras fixadas nas extremidades (figura 5a). Este arranjo reduz a complexidade da temática das tensões residuais provenientes da dilatação e contração térmica para apenas uma dimensão.

Quando a barra central é aquecida ela tem a tendência de aumentar o comprimento devido à dilatação térmica como mostrado na figura 5b.

Figura 5: Arranjo de três barras fixadas nas extremidades.
 (a) sem aquecimento. (b) barra central aquecida [Modenesi 2008].

No entanto ela sofrerá restrição dimensional devido às outras duas barras, as quais apresentam resistência total somada superior à da barra central. Daí ela vai sofrer uma alta tensão de compressão durante o aquecimento.

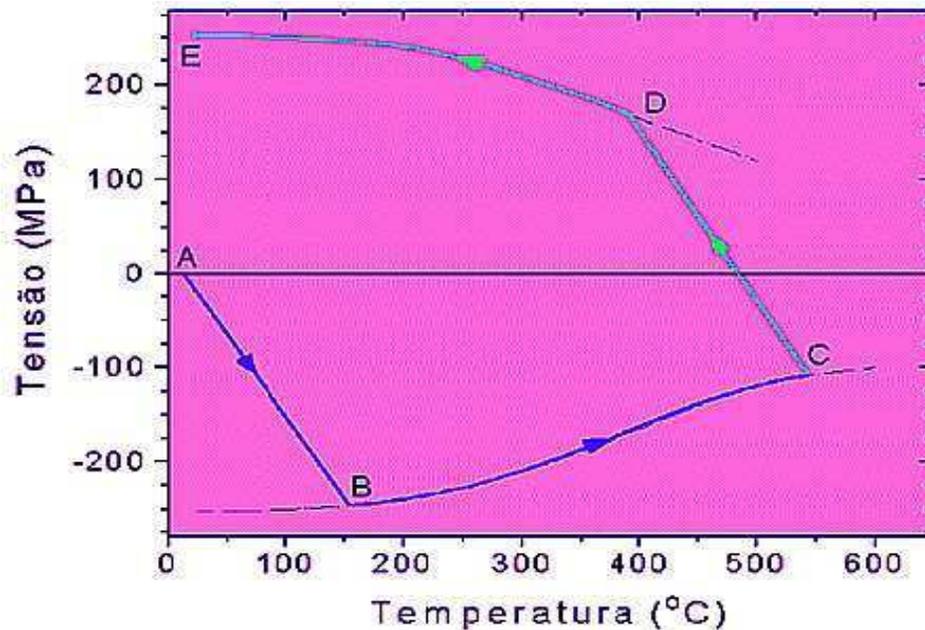
A evolução das tensões durante o aquecimento e o resfriamento subsequente é mostrada na figura 6. Ao longo do aquecimento (trecho A-B), a barra central é submetida à deformação elástica, uma vez que os níveis de tensões não são suficientes para causar deformações permanentes no material.

Figura 6: Ciclo térmico durante o processo de soldagem [Welding Handbook].

A barra mantém seu comprimento original, a dilatação térmica gera inicialmente apenas deformações elásticas. Quando a temperatura aumenta mais, a dilatação térmica da barra 2 se intensifica e amplia os níveis das tensões.

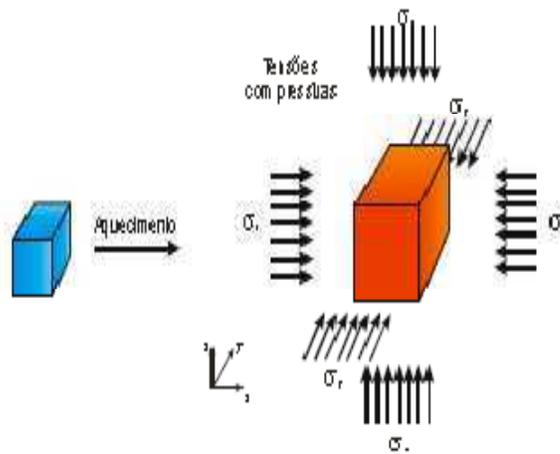
Durante a fase de aquecimento um determinado elemento volumétrico cúbico dentro da peça soldada sofre dilatação térmica reagindo com cada elemento vizinho de suas faces. Desta forma haverá elevadas tensões compressivas devido à dilatação térmica em todas as direções, considerando que os elementos vizinhos restrinjam a dilatação térmica do elemento volumétrico considerado. Porém o aumento da temperatura acarreta com a diminuição da tensão de escoamento e uma parte das tensões de compressão é transformada em deformação. Esta deformação se dá com maior intensidade para o lado do elemento volumétrico de temperatura mais elevada ou no caso de soldagem, para o lado do cordão da solda (figura 7), já que estes elementos volumétricos devido à temperatura mais elevada têm menos resistência (de escoamento) facilitando a deformação nesta direção.

Figura 7: Elemento volumétrico durante o aquecimento [Silva C.C. 2003].

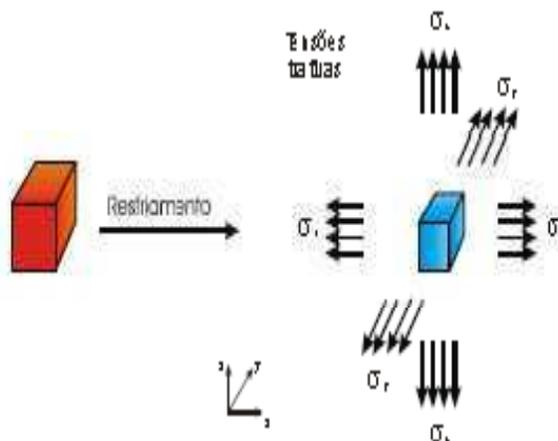
Este fenômeno é ilustrado na figura 8 que apresenta o elemento volumétrico na condição de resfriamento e a formação de tensões trativas. Devido ao aumento do limite de escoamento em consequência da redução da temperatura, o material terá maior resistência à deformação, resultando ao final do resfriamento em tensões residuais de tração.

Figura 8: Elemento volumétrico durante o resfriamento [Silva C.C. 2003].

Na fase de resfriamento subsequente, ocorre uma redução de tensões compressivas devido à contração do elemento volumétrico. No entanto, como o elemento volumétrico inicialmente sofreu deformação plástica compressiva, quando volta a sua temperatura inicial seu tamanho é menor que o volume original. Com o resfriamento o elemento volumétrico é submetido às tensões trativas, devido à ação dos elementos volumétricos vizinhos que restringem a contração volumétrica do elemento.

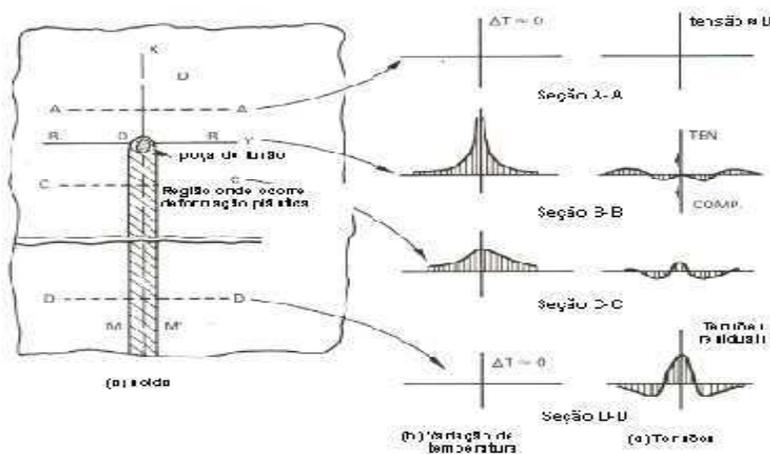
A figura 9 apresenta esquematicamente as variações na distribuição da temperatura e das tensões residuais durante a soldagem. A análise na seção A-A mostra que não ocorrem variações de temperatura (figura 9b) e tensões (figura 9c), uma vez que este ponto está localizado distante da poça de fusão e ainda não sofre influência do calor da soldagem.

Tomando agora a seção B-B, verifica-se um elevado gradiente térmico (figura 9b) e o surgimento de tensões (figura 9c). Observa-se no gráfico de tensões que a parte central localizada sobre o eixo x, apresenta tensão nula, uma vez que o material encontra-se no estado líquido e não sofre a ação de tensões. Na região que sofre deformação plástica verificam-se tensões compressivas, resultantes da expansão térmica do material, e na região mais afastada, na qual não ocorrem deformações plásticas, surgem tensões de tração para se contrapor as tensões compressivas e manter o estado de equilíbrio.

Com a solidificação do metal de solda, tensões residuais de tração são formadas, as quais são balanceadas pelas tensões de compressão na região de deformação plástica, como pode ser visto na figura 9c, seção C-C.

Figura 9: Distribuição de temperatura e tensões residuais [Masubuchi 1980].

Finalmente, na seção D-D, localizada a uma grande distância da fonte de calor, verifica-se uma distribuição uniforme da temperatura (figura 9b) e uma variação das tensões residuais ao longo do eixo y, com elevados níveis de tensões trativas no metal de solda e ZTA e a presença de tensões compressivas no metal de base afastado da solda.

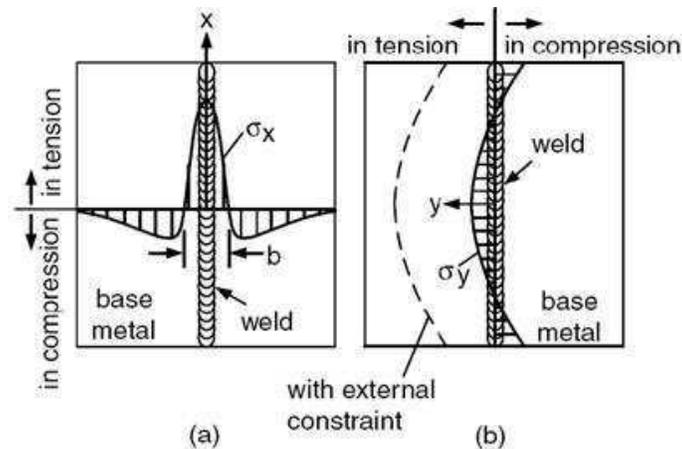
A figura 10 apresenta a distribuição das tensões residuais de soldagem ao longo das seções transversais e longitudinais em uma junta de topo. Verifica-se que no caso da seção transversal, a distribuição de tensões segue a mesma forma da distribuição apresentada na figura 9, seção D-D.

Figura 10: Distribuição das tensões residuais transversais (a) e longitudinais (b) em juntas de topo [Kou 2002].

Conforme observado na figura 10b, a distribuição de tensões residuais longitudinais (σ_y) ao longo do comprimento do cordão de solda variam de tensões de tração com baixa magnitude na porção central da solda, para tensões compressivas nas extremidades. A região central sofre uma restrição da contração térmica na direção transversal, contida pelo metal base resfriado e próximo às extremidades, equilibrando as tensões.

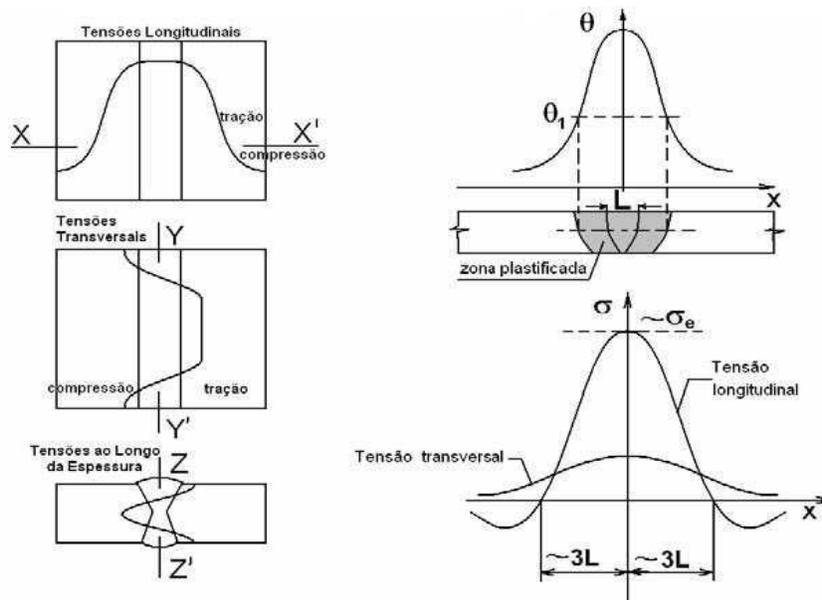
A figura 11 mostra a variação da distribuição das tensões residuais nas áreas de chapas soldadas com a distância ao cordão de solda (direção “X”), com a distância à borda das chapas soldadas (direção “Y”) e em chapas grossas (geralmente consideradas acima de 50 mm de espessura) na direção “Z”.

Figura 11: Distribuição de tensões residuais em peças soldadas [Gurova].

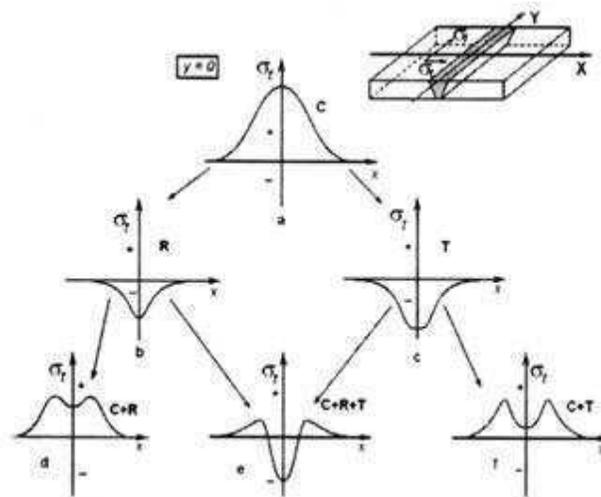
Figura 12: Representação esquemática da variação de tensões transversais (σ_1) mostrando a superposição linear dos efeitos: a) contração (C); b) resfriamento superficial mais intenso (R); c) transformação de fase (T); d) C+R; e) C+R+T; f) C+T [Gurova 2007].

A figura 12 mostra esquematicamente a coação desses três fatores: A contração devido ao resfriamento, o resfriamento superficial com velocidades superiores ao resfriamento no interior das peças e o aumento do volume devido à transformação de fase. (tensões de compressão são consideradas negativas, i.é. no eixo “Y” para baixo).

Tipicamente podemos verificar uma inversão de tensões como mostrado no caso “e” da figura 12 – junto ao cordão de solda encontramos tensões de tração e afastando-se do cordão estas tensões diminuem gradativamente e tornam-se então tensões de compressão. Com maior distancia ao cordão de solda os efeitos termoplásticos da solda vão diminuindo gradativamente e as tensões residuais praticamente não se apresentam em distancias superiores a três vezes a largura do cordão de solda, que é definida como sendo a zona termicamente afetada (ZTA).

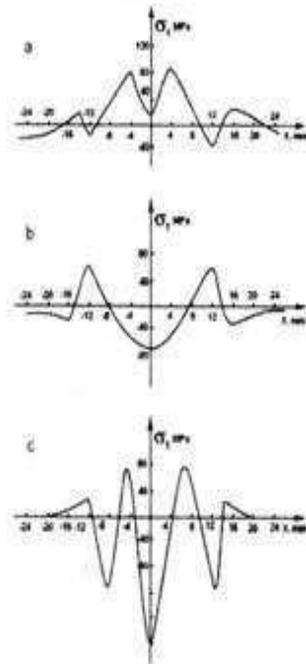
Grande influencia sobre a grandeza das tensões residuais tem também a velocidade de resfriamento em função das dimensões das peças como mostra a figura 13:

Figura 13: Tensões de solda em aço: a) espessura das placas = 2,5 mm (resfriamento no ar);
 b) espessura das placas = 10 mm (resfriamento no ar);
 c) espessura das placas = 2,5 mm (resfriamento na água) [Gurova].

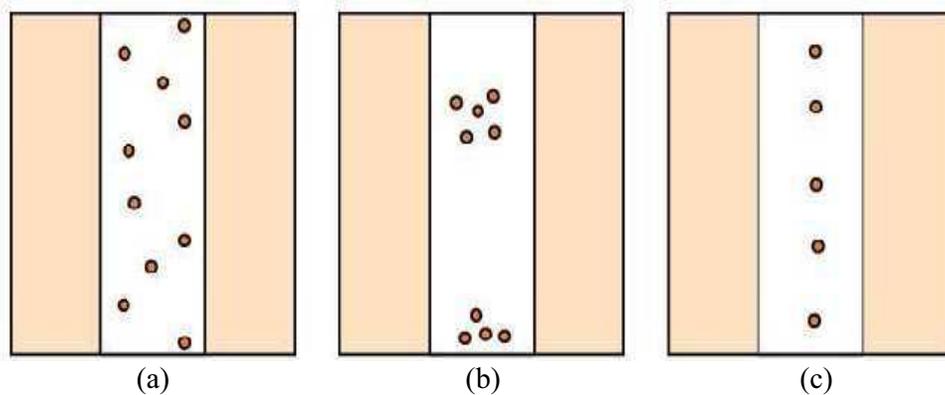
A porosidade constitui um fenômeno de pequenas bolhas de gás inclusas no cordão de solda. Estas bolhas podem surgir ainda durante o processo de soldagem. Durante o esfriamento, a tendência é de estas minúsculas bolhas aumentarem de tamanho. A porosidade pode ocorrer de forma singular, verificando-se apenas uma bolha ou em quantidades relevantes, nestes casos classificam-se em três tipos (figura 14).

Figura 14: Esquema de distribuição de bolhas em diferentes casos de Porosidade. (a) distribuição aleatória, (b) agrupados e (c) alinhados [Modenesi 2001].

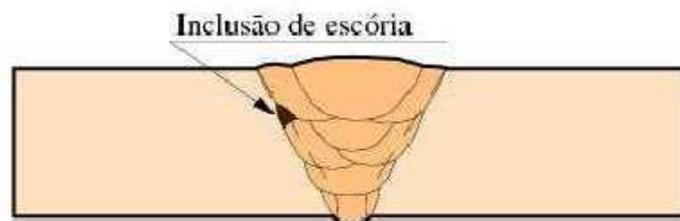
Na prática de soldagem de chapas grossas, regularmente são executados vários passes de solda para preencher o espaço dos chanfres entre as duas chapas com material de adição. Entre cada passe, o operário tem que limpar as superfícies das escórias resultantes de toda operação de soldagem. Em alguns casos, esta limpeza não é feita de forma suficientemente eficiente, resultando a permanência de uma camada de escória na superfície entre um passe e outro.

Figura 15: Esquema de um típico exemplo de inclusão de escória entre um passe de solda e outro [Modenesi 2001].

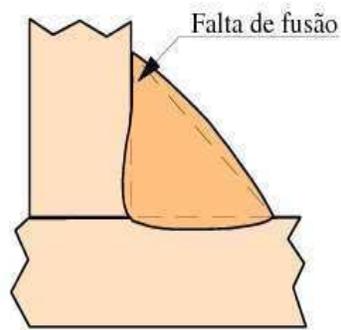
Principalmente pelo uso de parâmetros de soldagem inadequados como, por exemplo, energia de soldagem baixa e conseqüente pouco aquecimento, pode ocorrer a falta de fusão entre o material de adição e o material base. A geometria das peças soldadas também tem influência na ocorrência deste fenômeno.

Figura 16: Esquemática do fenômeno da falta de fusão [Modenesi 2001].

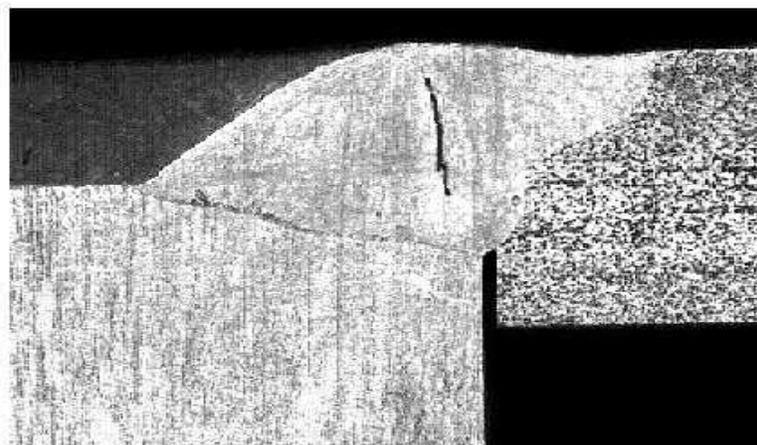
A presença de trincas indica elevadas tensões residuais. São considerados os defeitos mais graves por diminuírem substancialmente a resistência da solda. Trincas geralmente aparecem após a fase de resfriamento, quando as tensões existentes ultrapassam a resistência do material, desfazendo a integridade da solda em regiões localizadas em meio da solda. Em alguns casos, as trincas aparecem já no próprio processo de soldagem ou em operações pós soldagem. É sinal também da fragilização da solda freqüentemente ocorrida após velocidades de resfriamento muito elevado.

Figura 19: Foto de uma solda trincada [Modenesi 2001].

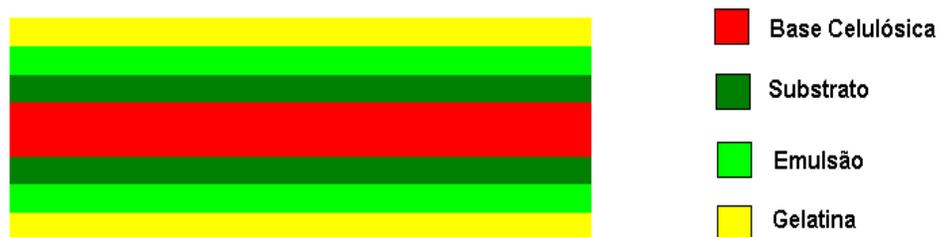
Ao considerar radiografias deve se levar em conta o tipo do filme, o qual é decisivo para quase todos os aspectos de qualidade da imagem e processamento. Os filmes convencionais são compostos de uma emulsão e uma base. A emulsão consiste em uma camada fina de gelatina, que contém disperso no seu interior, um grande número de cristais de brometo de prata. A emulsão é mantida sobre uma base que é geralmente de material celulósica. Uma característica importante dos filmes radiográficos em relação ao filmes fotográficos é que a emulsão é adicionada em ambos os lados da base.

Figura 20: Estrutura básica de um filme radiográfico.

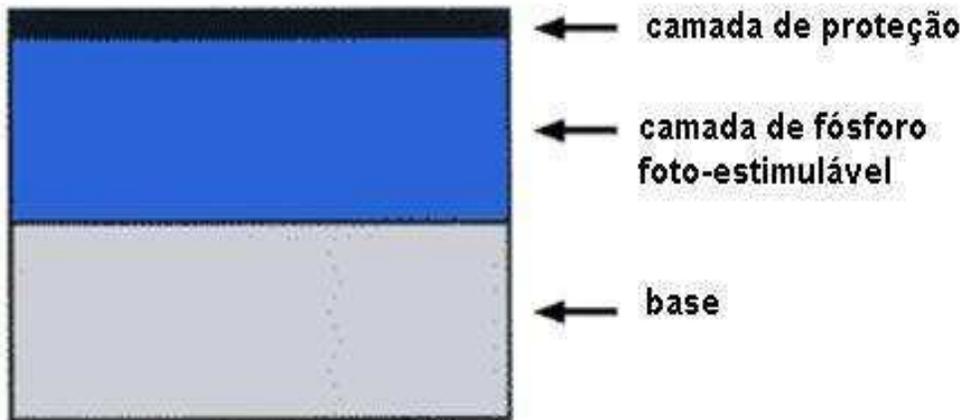
O Imaging Plate consiste basicamente de três camadas: uma base celulósica, a camada sensível à radiação e uma camada protetora. A camada foto-estimulável contém moléculas de fósforo capazes de capturar e armazenar a energia radiográfica, à qual for exposta. A leitura do IP requer aparelhagem (scanner) especial, onde um feixe de raio laser varre a superfície do IP, liberando luz visível, de acordo com a energia contida em cada ponto do IP.

Figura21: Estrutura básica de um Imaging Plate [Fujifilm].

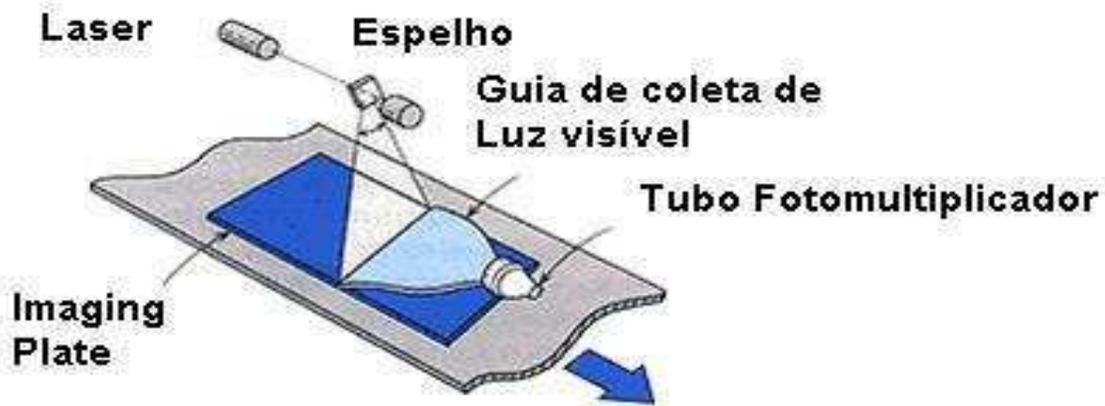
Figura 22: Princípio do escaneamento do Imaging Plate: Um raio laser efetua a varredura da área da imagem, liberando luminescência, à qual é capturada e arquivada pelo sistema, transformando em sua soma as informações em imagem radiográfica visível na tela do computador ou impressa [Fujifilm].

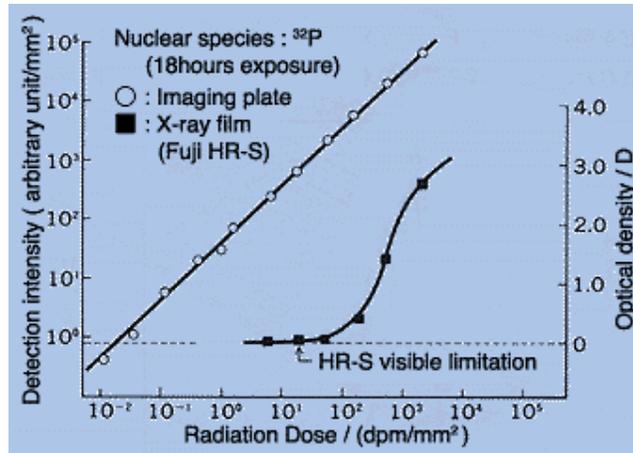
Figura 23: Comparação entre Imaging Plate e filme radiográfico convencional. Com doses mais de 100 vezes menores, o IP apresenta imagens com possibilidade de detecção de detalhes comparáveis ao filme convencional [Fujifilm].

Na figura 23 encontra-se na escala horizontal a quantidade de exposição a raio-X. A escala vertical à esquerda representa a quantidade de luminescência encontrada na placa gráfica. O escala vertical à direita representa a densidade de enegrecimento do IP respectivamente do filme convencional. A linha pontilhada horizontal representa a limitação visível isto é: a mínima densidade respectivamente enegrecimento necessário para poder fazer distinções de detalhes da imagem. Para efetuar determinadas medições é necessário acerca de dez vezes mais intensidade/enegrecimento, que a limitação visível. Esta curva é característica para as mais diversas fontes, tanto raios beta de diferentes energias, raios de elétrons, raios-X e raios gama.

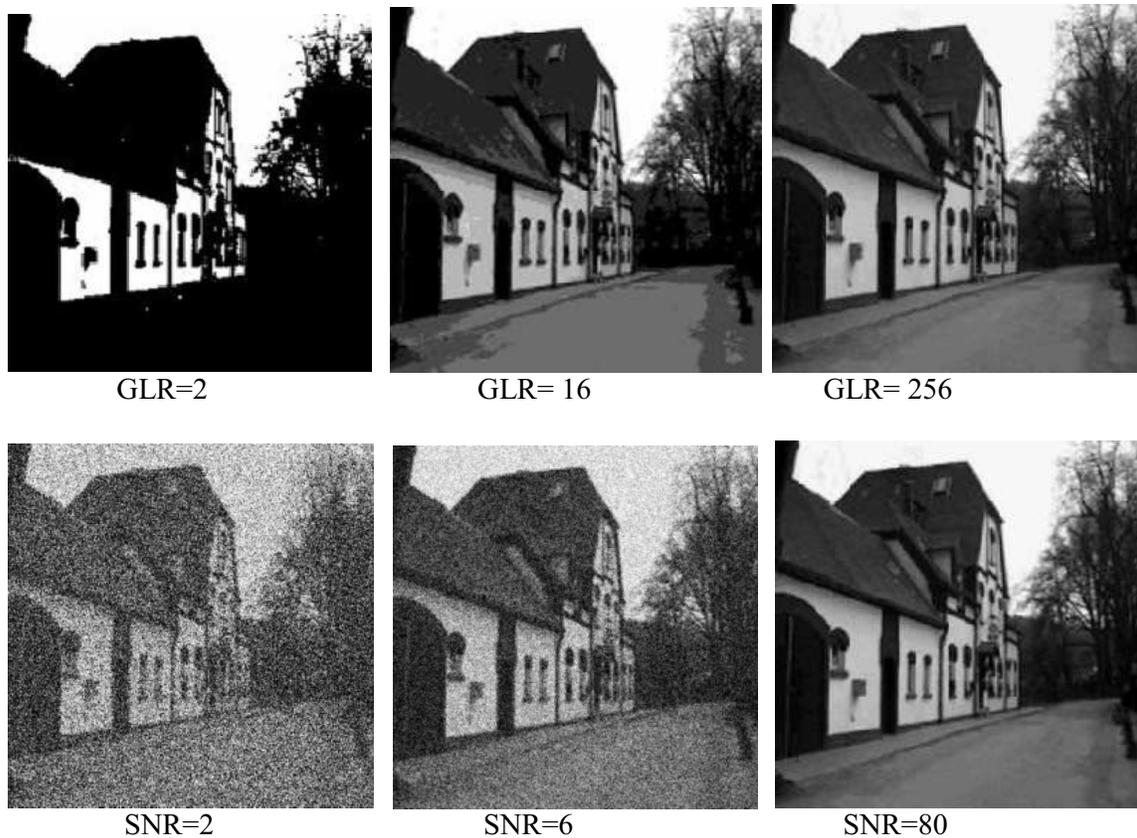
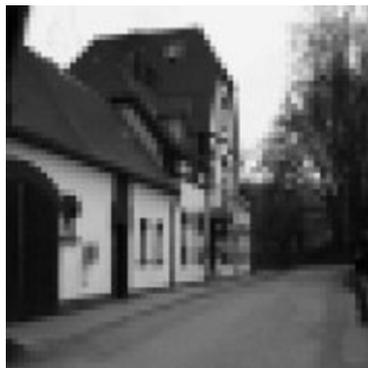
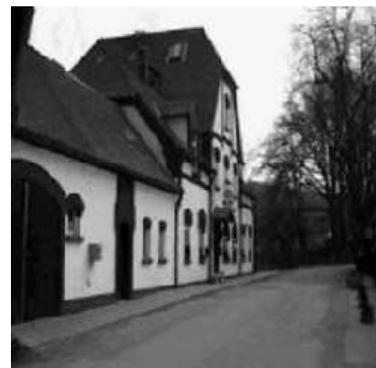
Figura 24: Exemplos de três parâmetros utilizados em radiografias digitais: SR_B (resolução espacial básica), GLR (resolução de níveis de cinza) e SNR (razão entre sinal e ruído). [Bavendiek].

A figura 24 demonstra os efeitos de alguns dos parâmetros listados acima.

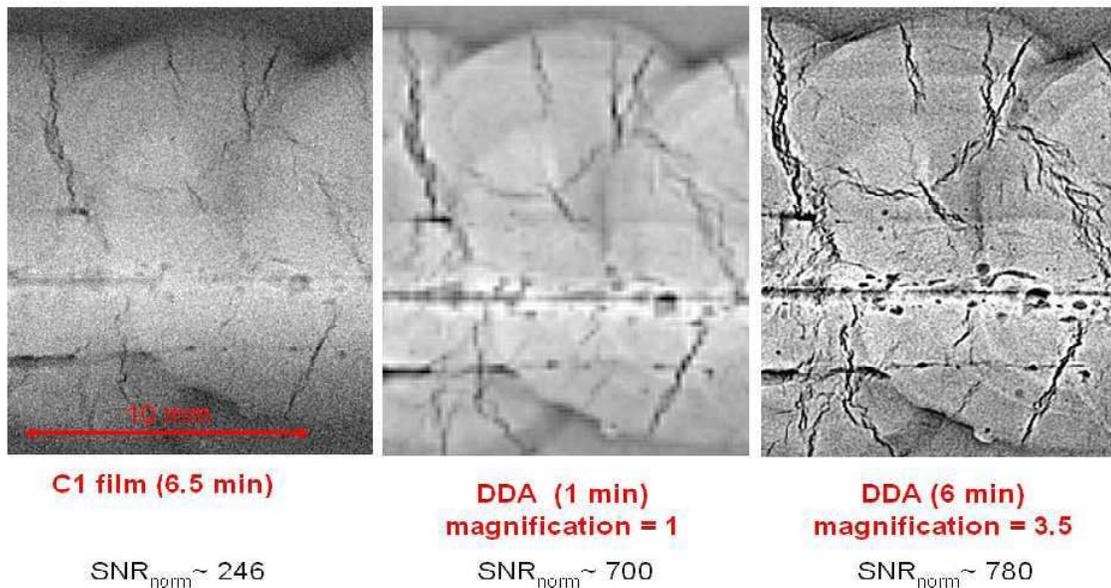
Figura 25: Comparação da qualidade de imagem do melhor filme convencional (à esquerda), radiografia computacional sem ampliação (centro) e com a ampliação de 3,5 DDA (à direita). [Ewert].

Estudos a respeito do método DDA comprovaram que se trata é um método econômico e rápido par inspecionar soldas, foi constatado que o sistema DDA visualiza uma falha com aproximadamente 60 por cento menor que a detectada no sistema usando filmes convencionais [Ewert].

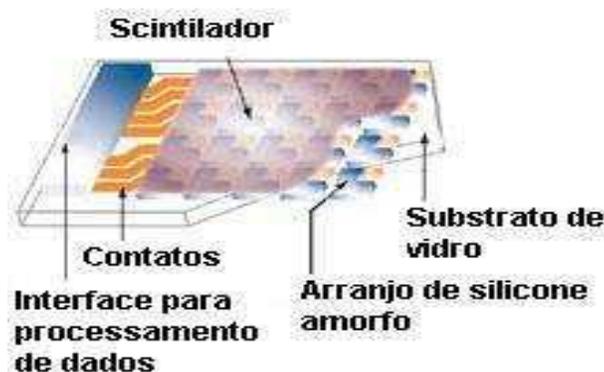
- 1) Detectores que convertem os raios-X através de um dispositivo denominado de scintilizador em luz visível, transformando-a em sinal elétrico por uma rede de silicone amorfa posicionada diretamente atrás do scintilizador. O sinal elétrico é amplificado, digitalizado, processado e enviado a um monitor de alta resolução.
- 2) Detectores que convertem os raio-X de forma direta em sinais elétricos. Esta classe de detectores digitais apresenta resolução um pouco superior àqueles utilizando scintilizadores, porém tem custo muito mais elevado.

Figura 26: Esquema da construção de um detector digital utilizando camada de scintilizadores [<http://www.gehealthcare.com/usen/xr/cardiovascular/products/innova4100image.html> acesso em 15.03.2010].

A tecnologia DDA consiste na utilização de sensores digitais os quais reagem em tempo real à radiação (figuras 26 e 27). Os sensores estão conectados a um computador, permitindo ao usuário verificar as imagens de peças radiografadas imediatamente – o tempo de ensaio é reduzido, quando comparado com radiografias com filme tradicional ou utilizando Imaging Plates, já que estes métodos requerem um tempo considerável para obter as imagens – no caso do filme tradicional é necessário revelar o filme, secar etc. – no caso do Imaging Plate o mesmo deve ser transportado até o scanner, também o tempo de escaneamento é considerável.

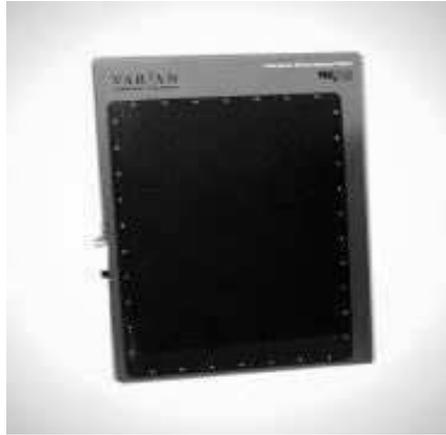
Figura 27: Foto de um detector digital
 [<<http://www.securitydefense.com/paxscan4030R.htm>> acesso em 15.03.2010].

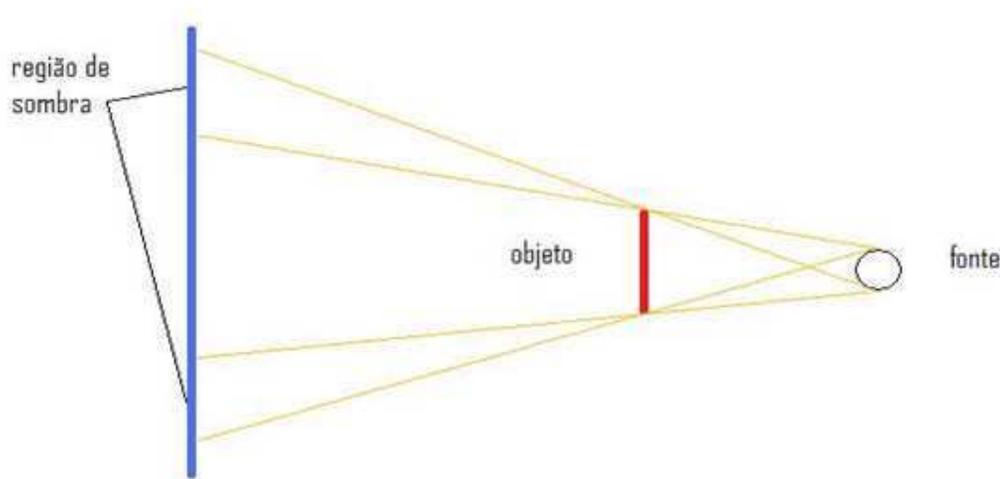
Figura 28: Visualização do conceito da técnica “Projection Magnification” com uma fonte relativamente grande.

As figuras 28 e 29 mostram dois diferentes casos: na figura 28 é utilizada uma fonte comum. Esta fonte com dimensões em torno de décimos de milímetros gera uma região de sombra relativamente grande, acarretando em perda de nitidez da imagem. A figura 29 mostra em contrapartida o efeito da utilização de uma fonte microfocal com dimensões entre 5 e 20 micrômetros: a área exposta à sombra é substancialmente menor, a qualidade da imagem é muito superior. As fontes microfocais geralmente apresentam potências inferiores causando a necessidade de tempos de exposição maiores e isto, por sua vez tende a aumentar os ruídos.

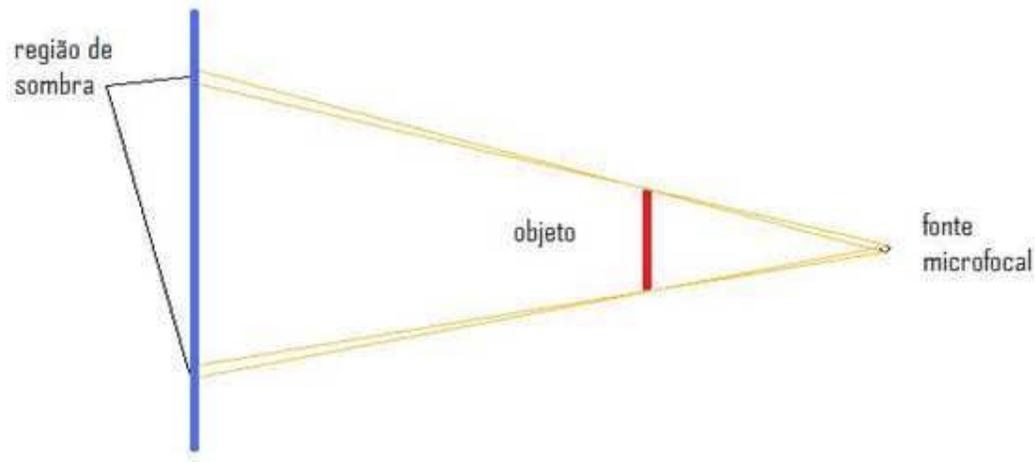
Figura 29: Visualização do conceito da técnica “Projection Magnification” com uma fonte microfocal.

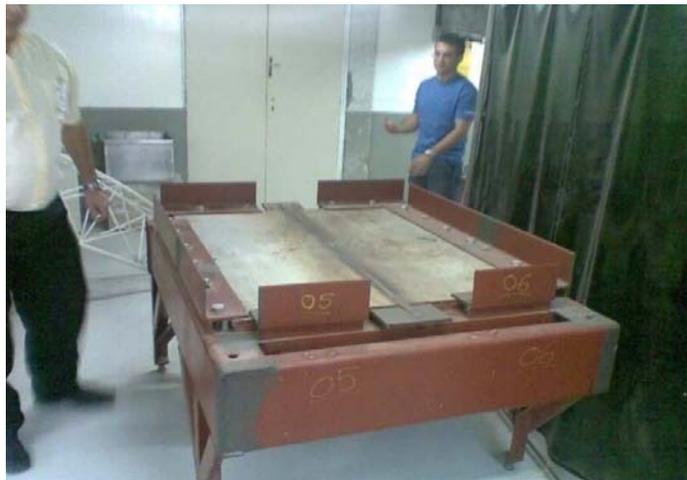
Figura 30: Amostra original da chapa naval presa em gabarito. Posteriormente foram recortadas três partes desta chapa. Foto tirada no laboratório da COPPE/Rio de Janeiro.

Chapa naval (Peça 03) de 500 mm X 500 mm com 19 mm de espessura unida por solda (figura 40), a chapa naval 03 foi obtida de uma chapa naval originalmente soldada em um Gabarito (figura 30).

O projeto de pesquisa inclui também o estudo de diminuição de tensões residuais, verificando-se vários métodos de soldagem de chapas navais presas em gabarito (figuras 30 e

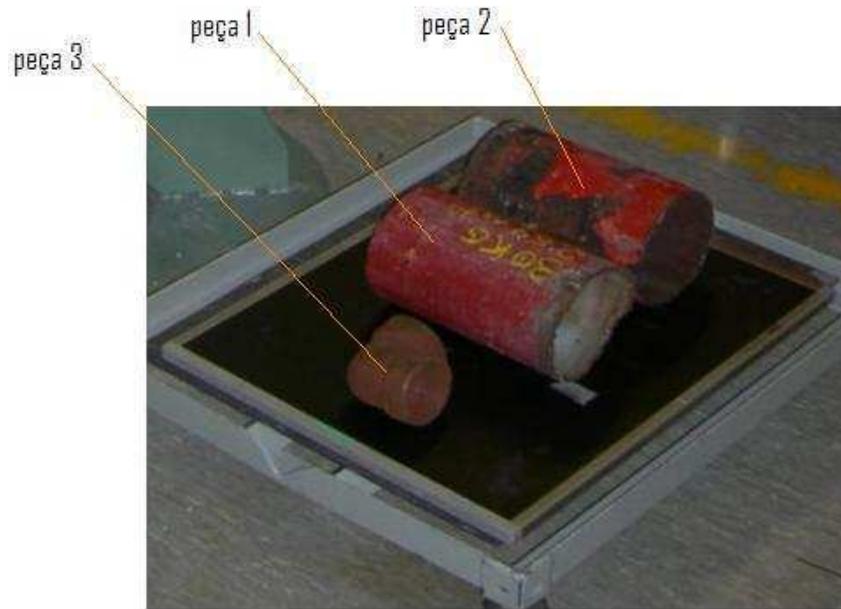
Figura 31: Joelho e os dois segmentos de tubulação usados na comprovação dos métodos da análise dimensional.

- Um segmento de tubulação unido por solda, apresentando um bom estado de conservação e diâmetro externo de 114,85 mm; 4,45 mm de espessura; e 200 mm de comprimento. (peça 1, figura 31),
- Um segmento de tubulação unido por solda, apresentando alto grau de corrosão e diâmetro externo de 114,52 mm; 3,31 mm de espessura; e 200 mm de comprimento. (peça 2, figura 31),
- Um joelho de 90° usado em sistemas de alta pressão apresentando um bom estado de conservação com diâmetro externo de 64,15 mm; e 7,99 mm de espessura (peça 3, figura 31).

Os dois segmentos de tubulação juntamente com o joelho (figura 31) foram radiografados no Instituto Federal de Pesquisa de Materiais (BAM) localizado na cidade de Berlim na Alemanha utilizando-se um Imaging Plate Fuji Film DinamIX Tipo ST – IV; com uma tensão de 320 KV e corrente de 5 mA; com uma distância fonte objeto: 1200 mm; e um tempo de exposição de 30 s; sobre o IP posicionou-se uma chapa de chumbo 0.25mm e após a fonte uma chapa de cobre 1.5mm para diminuir os ruídos.

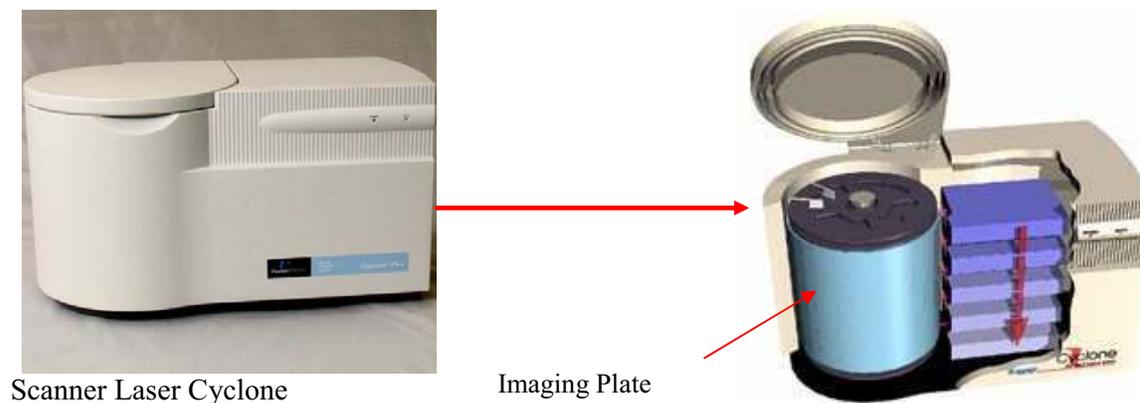
Figura 32: Scanner Laser Cyclone utilizado para efetuar a leitura do Imaging Plate.

Na aquisição das imagens foram utilizados filmes IP (Imaging Plate), e um scanner laser modelo Cyclone da Perkin Elmer. A fonte de raios-x de 120 kV - 1 mA, foco de 0,8 mm, com uma angulação de até 60° na vertical. A versão do MATLAB © foi a 7.0 Release 14, o software ISee! © V1. 9.0 e o software comercial o Cyclone (obtenção e tratamento inicial de imagem).

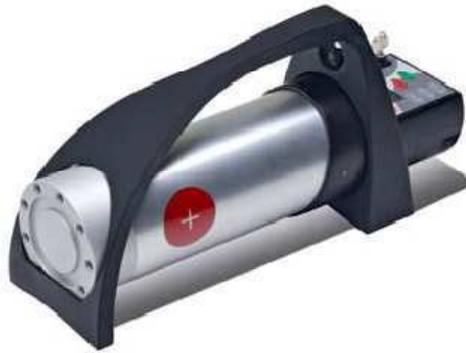
Figura 33: Fonte de raios-X utilizada, com 120 kV - 1 mA, foco de 0,8mm e uma angulação de até 60° na vertical.

A fonte de raio-X utilizada (figura 33) tinha como capacidade máxima indicada pelo fabricante ao início da elaboração das radiografias sendo a radiografia em chapas de até 15 mm. Posteriormente este valor foi alterado. As chapas radiografadas em laboratório apresentam uma espessura de 19 mm, significativamente mais elevada que a indicação do fabricante. Mesmo assim podemos considerar as radiografias tiradas em laboratório sendo de ótima qualidade: A utilização do IP, que é muito mais sensível que o tradicional filme radiográfico, compensou mais que o necessário para a obtenção das imagens. Foram utilizados basicamente dois tipos de arranjos experimentais, com o IP encostado na chapa e outro com o IP afastado (figura 34).

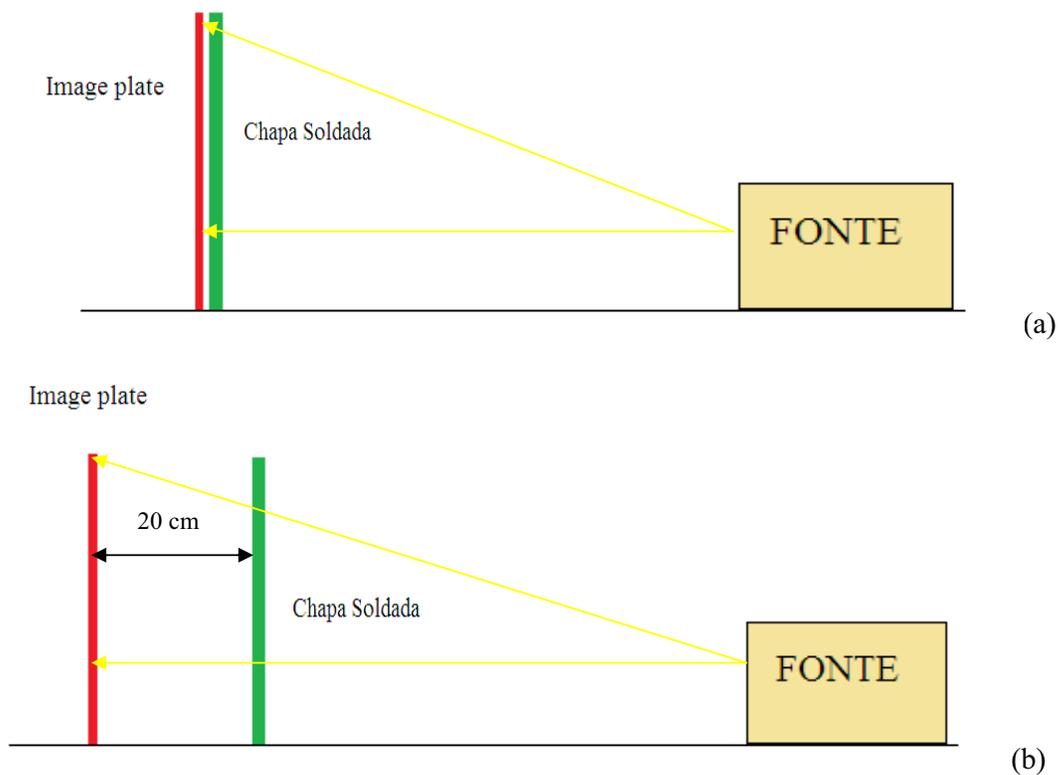
Figura 34: Desenhos esquemáticos das duas estruturas de ensaio utilizados na obtenção das radiografias.

Para radiografar as chapas foram montadas duas estruturas. Na primeira estrutura, o IP foi colocado junto à chapa soldada e a fonte ficou afastada com diversas distâncias. Na segunda estrutura, não apenas a fonte ficou separada da chapa soldada, mas também o IP (figura 34).

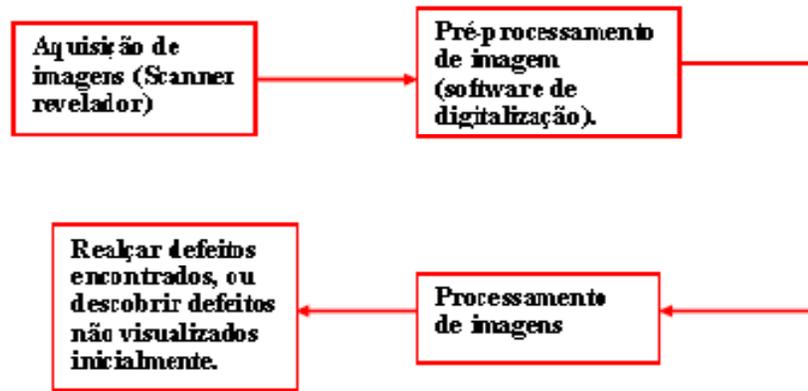
Figura 35: Diagrama de um procedimento de aquisição e processamento de imagens.

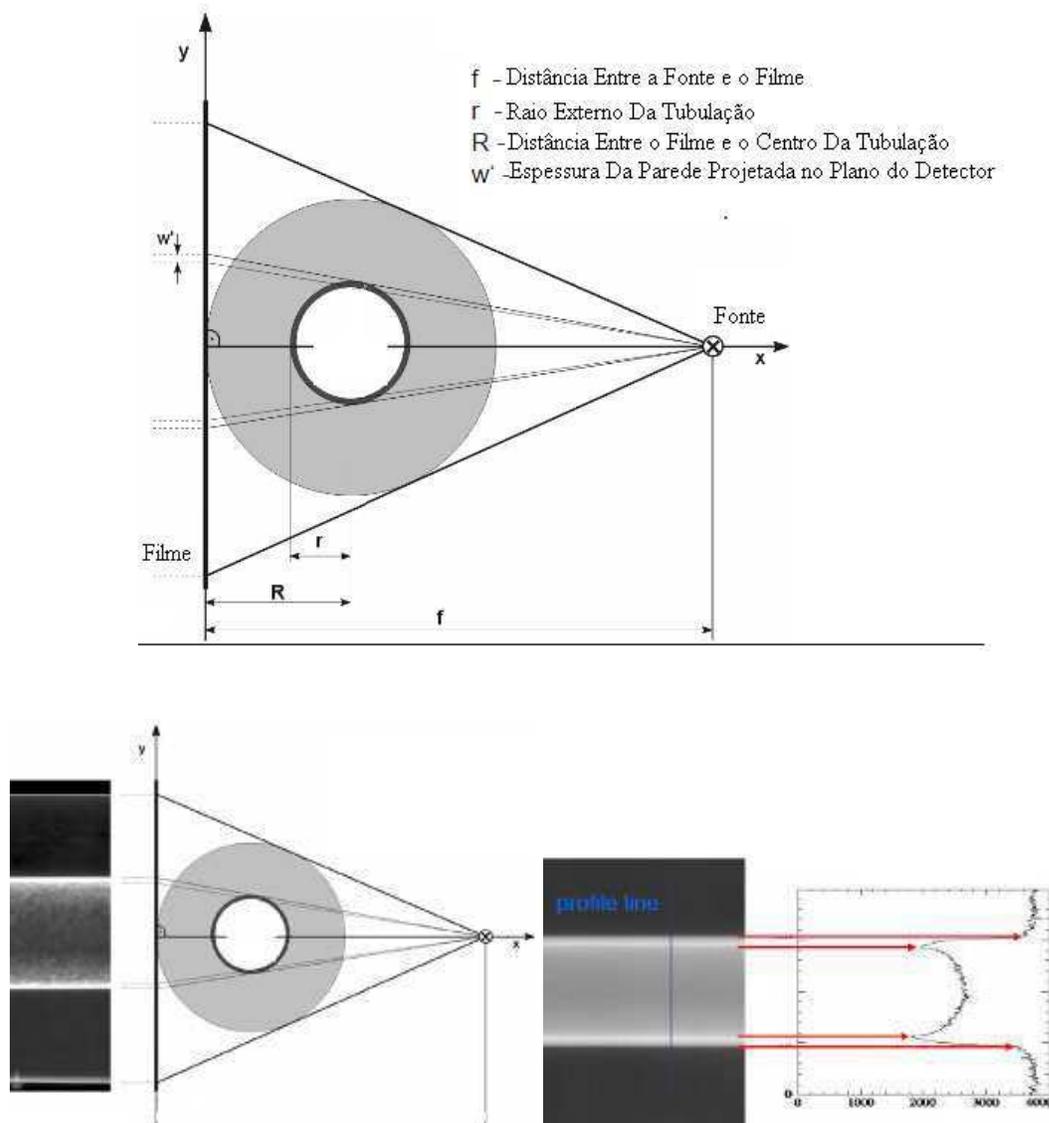
Figura 36: Acima: Esquema demonstrando a influência da ampliação em uma imagem radiográfica comparando a medida real; abaixo a direita: gráfico gerado pela ferramenta Profiler; abaixo a esquerda: identificação de seus elementos em uma imagem radiografada. O exemplo mostra o arranjo de um tubo com uma grossa camada de material de isolamento. [Zscherpel].

Para amenizar o efeito da ampliação mostrado na figura 36 e obter uma medida mais próxima da verdadeira, faz-se uso da equação:

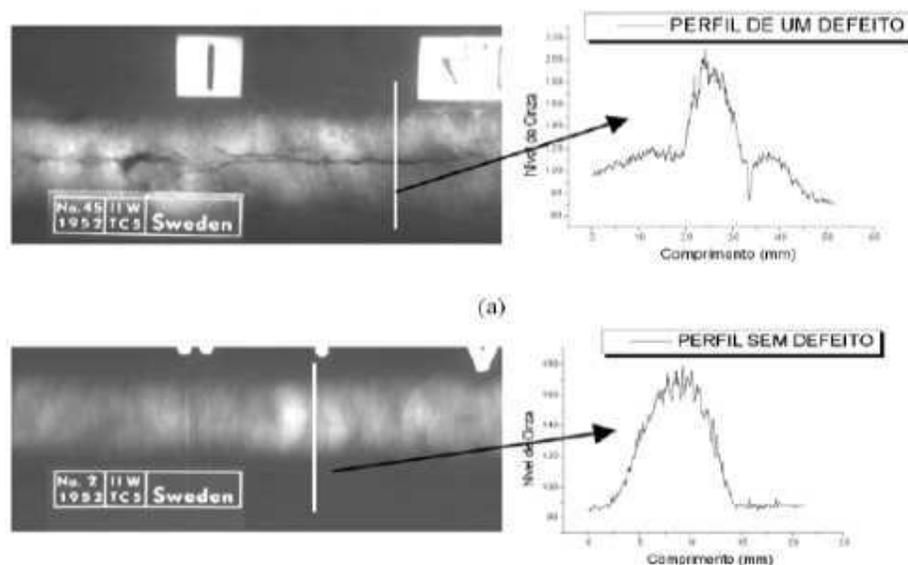
Figura 37: Detecção de defeitos em cordões de solda através da análise dos tons de cinza [Ewert].

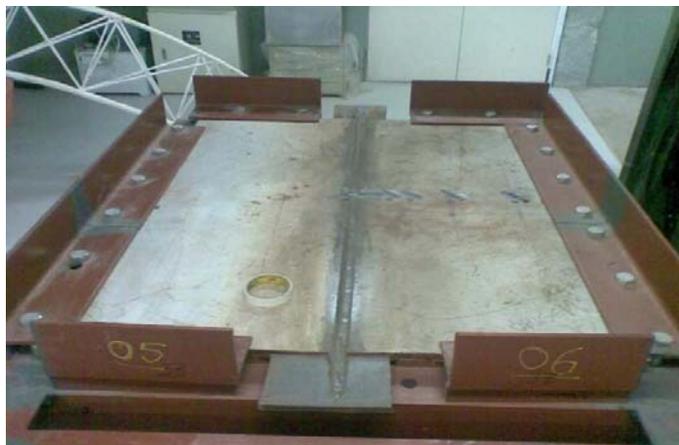
Na COPPE foi efetuada a solda de duas chapas presas em gabarito, impedindo qualquer deformação. Antes da soldagem foram postos strain gauges para ter a possibilidade de controlar as tensões ao longo do processo. O processo de soldagem utilizado foi o MIG (Metal Inert Gas) com múltiplos passos de soldagem. (figura 38)

Figura 38: Foto da Chapa naval soldada original da qual foi recortada a chapa mostrada na figura 40, mostrando detalhes do gabarito e strain gauges fixados.

Depois do resfriamento as chapas continuaram presas por várias semanas, para garantir a uniformidade das tensões ao longo das chapas. Quando enfim foram soltas do gabarito, apresentaram imediatamente a deformação angular característica. Por causa do elevado peso, o qual dificultaria o transporte, a chapa naval foi cortada, resultando três chapas menores com dimensão de cerca 500 mm por 500 mm. Estas três amostras foram marcadas com os respectivos números 01, 02 e 03 (figura 39)

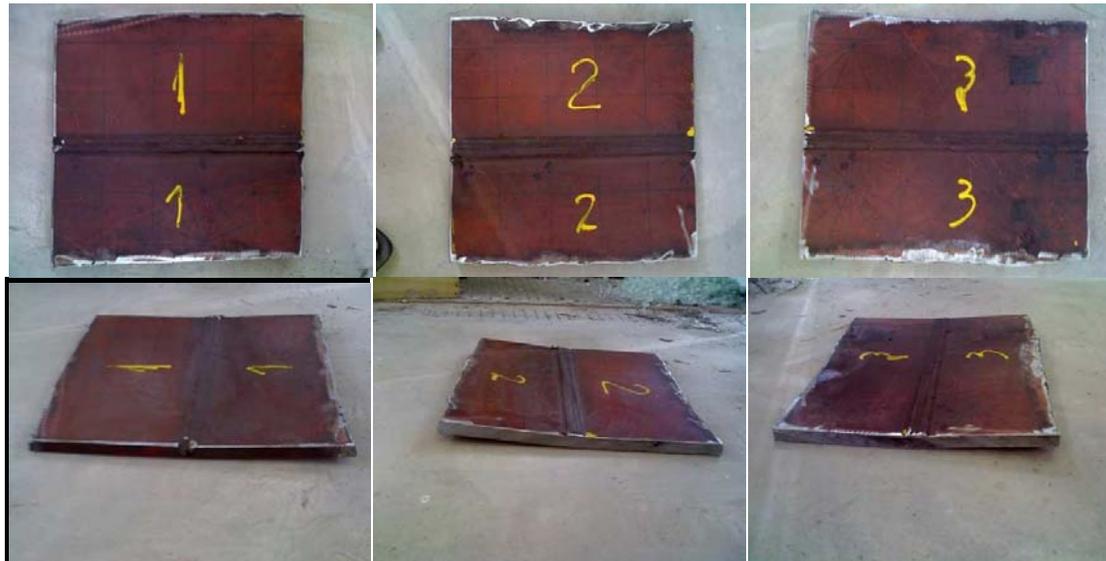
Figura 39: Fotos das chapas navais com a junta soldada das amostras 01, 02 e 03.

Foram incluídos os resultados concernentes à deformação das chapas navais, comprovação dos métodos para medição dimensional em radiografias e também foram obtidos resultados diretamente em forma de radiografias elaboradas em laboratório, outro resultado consiste na confirmação de métodos para análises qualitativa e quantitativa e finalmente foram elaboradas as próprias análises relativas à solda da chapa naval 03 (figura 39).
