UNIVERSIDADE FEDERAL DE PERNAMBUCO
PROGRAMA DE PÓS-GRADUAÇÃO DE ENGENHARIA MECÂNICA
ÁREA DE CONCENTRAÇÃO: ENGENHARIA NAVAL E OCEÂNICA

**Avaliação da Integridade da União de
Chapas Navais por Soldagem com Alto Grau
de Distorção utilizando Radiografia Digital**

**DISSERTAÇÃO SUBMETIDA À UNIVERSIDADE FEDERAL
DE PERNAMBUCO PARA OBTENÇÃO DO
GRAU DE MESTRE EM ENGENHARIA MECÂNICA**

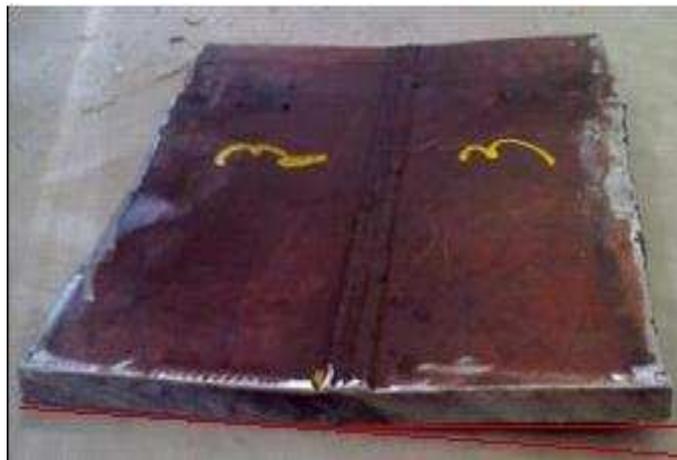
Figura 40: Chapa naval unida por solda, destacando-se a distorção angular provocada pelo processo de soldagem. Dimensões: 500 x 500 x 19 mm.

Chapa naval (Peça 03) de 500 mm X 500 mm com 19 mm de espessura unida por solda (figura 40), a chapa naval 03 foi obtida de uma chapa naval originalmente soldada em um Gabarito (figura 30).

De forma geral a deformação angular de $4,34^\circ$ é bastante significativa. No caso de chapas navais esta deformação vai gerar concentrações de tensões quando tracionadas, facilitando o surgimento de trincas no lado do ângulo menor, os quais podem dar início ao rompimento da peça. Em caso de ação de forças pressionando a chapa, vai haver uma diminuição significativa da resistência à flambagem em direção ao ângulo maior da deformação.

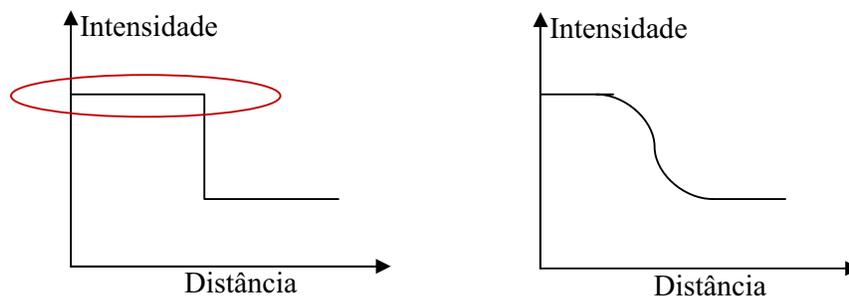
Figura 41: Representação esquemática de uma borda, sem ruído (à esquerda), e com ruído (à direita).

Ao se clicar em (Calibrate Pixel Size) abrem-se duas janelas. Na superior, informa-se de forma direta o tamanho do Pixel (recomendado); Na janela inferior informa-se o valor de uma dimensão conhecida para que o pixel seja calibrado automaticamente (Não recomendável, pois em alguns casos surge diferença entre medições horizontais e verticais). Porém, como descrito pela norma ASTM – E2007 – 00, em seu décimo tópico, as bordas de uma imagem, de acordo com a figura 41 são de difícil localização, fato este devido ao ruído, espalhamento, etc.

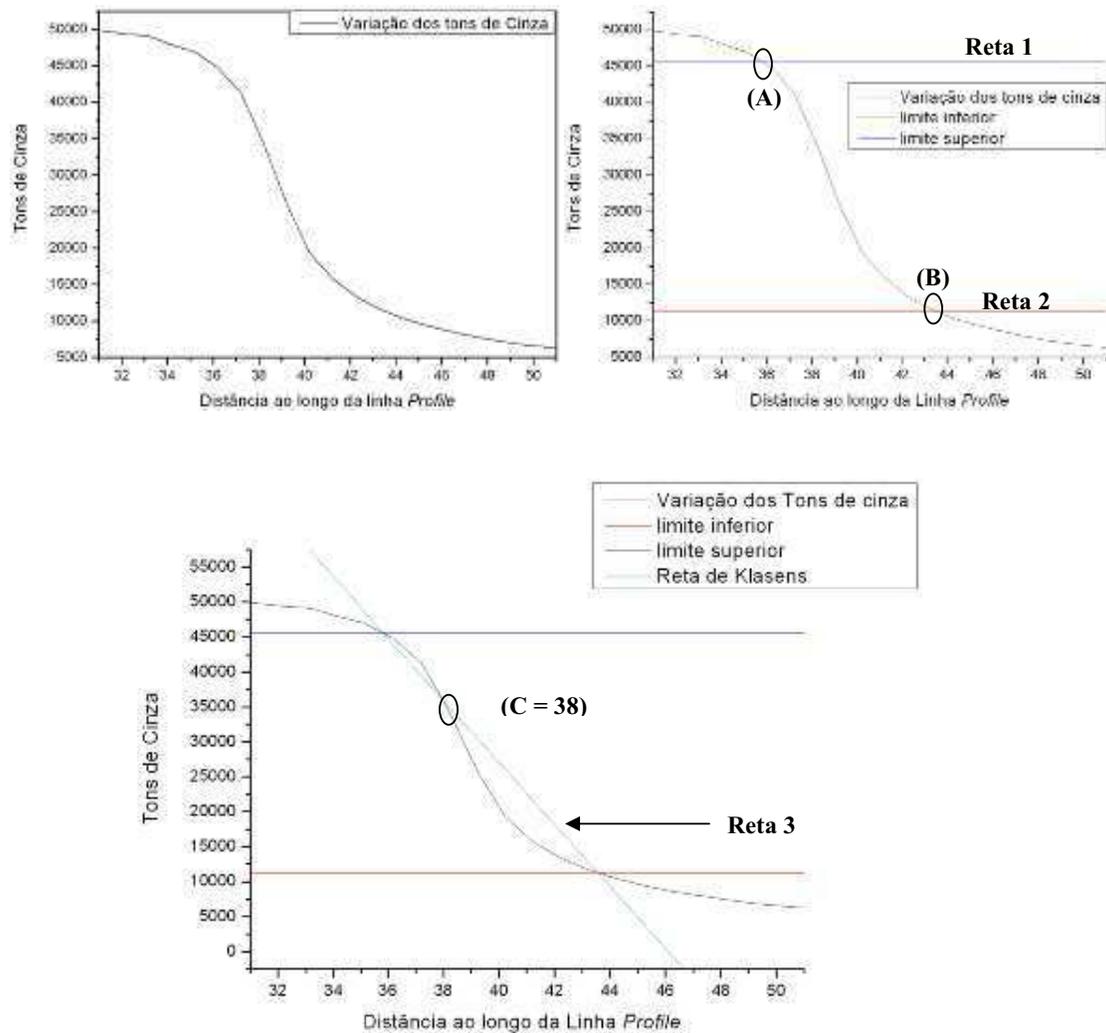
Figura 42: Aplicação do método de Klasens a uma borda. Acima á esquerda: gráfico da borda; acima á direita: determinação das retas 1 e 2 e dos pontos (A) e (B); abaixo: a conclusão do método, onde se encontra a reta 3 e o ponto (C).

Para a detecção do ponto aproximado da borda, esta mesma norma sugere o uso do Método de Klasens (figura 42), onde:

- 1) Encontra-se o valor $D = 0,16 (I_{\text{máx.}} - I_{\text{mín.}})$, onde $I_{\text{máx.}}$ e $I_{\text{mín.}}$ são a intensidade máxima e mínima do gráfico, respectivamente
- 2) São traçadas duas retas paralelas ao eixo das abscissas: Reta 1 com valor de $(I_{\text{Max.}} - D)$, e Reta 2 com valor de $(I_{\text{mín.}} + D)$

- 3) Cada reta interceptará o gráfico em um único ponto (A) e (B)
- 4) Traça-se uma Reta 3 passando pelos pontos (A) e (B)
- 5) Esta nova reta interceptará o gráfico em um único ponto (C), e este ponto é a localização da borda no gráfico

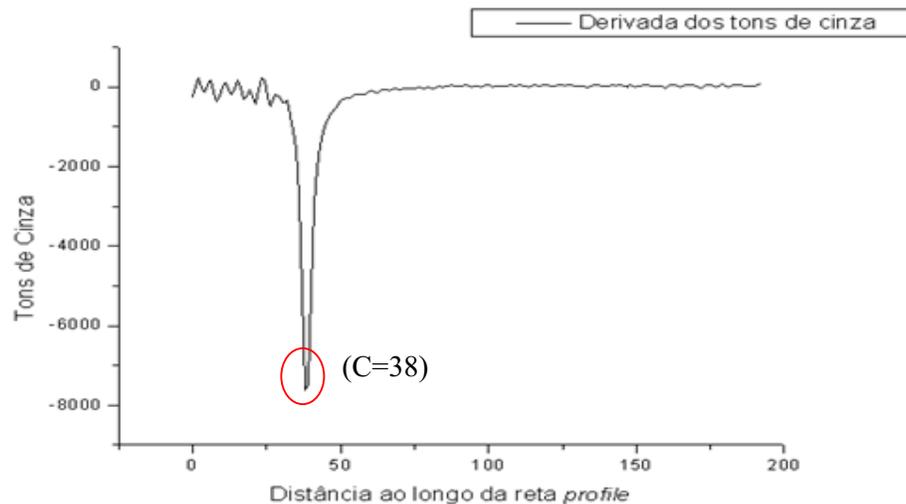
Figura 43: Aplicação da primeira derivada no gráfico apresentado na figura 46 indicando o mesmo ponto (C).

Um método de fácil utilização capaz de fornecer resultados próximos ao método de Klasens é o procedimento da primeira derivada fornecido pelo programa Isee! sobre a curva representando os diferentes graus de cinza ao longo de uma reta livremente definida pelo usuário em determinada radiografia (figura 43).

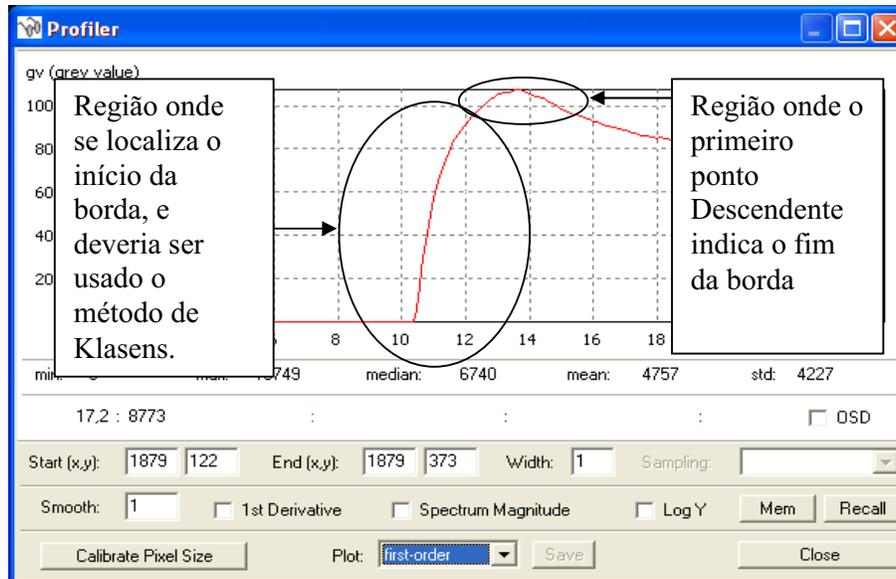
Figura 44: Após se traçar com uma reta com a ferramenta Profiler na radiografia, surge um gráfico na janela da mesma ferramenta, onde se encontra a intensidade em função da posição ao longo do comprimento da linha traçada pela ferramenta Profiler em mm. (Propositalmente traçou-se a reta em uma região de borda).

- 1) Identificar no gráfico as regiões onde estão localizadas a bordas da dimensão a ser medida (figura 44)
- 2) Posicionar os delimitadores nas regiões onde se encontram as bordas da dimensão a ser medida (figura 45)
- 3) Aplicar a primeira derivada (figura 46)
- 4) Mover o marcador para o pico da derivada da(s) borda(s) desconhecida(s) (figura 47)
- 5) Verificar o resultado na imagem (figura 48)

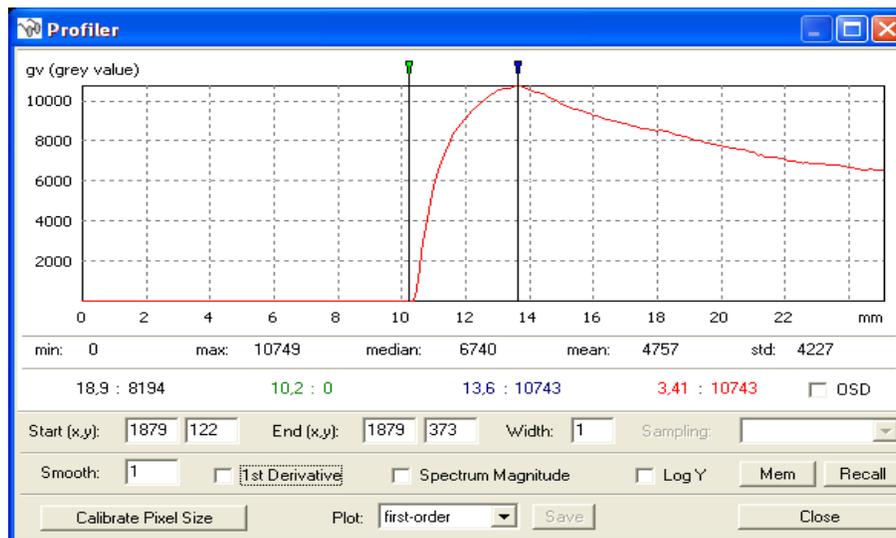
Figura 45: Posicionamento dos delimitadores. Eles devem estar localizados próximos à área examinada.

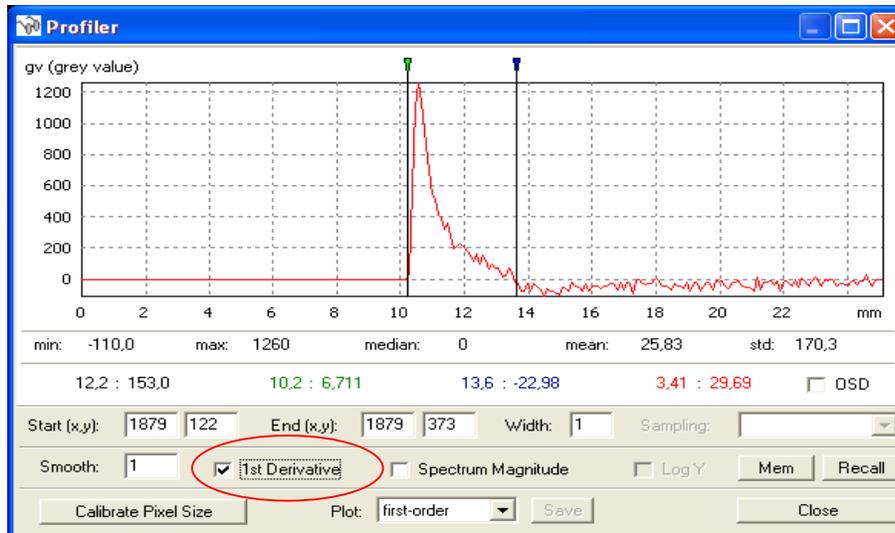
Figura 46: Aplicação da primeira derivada.

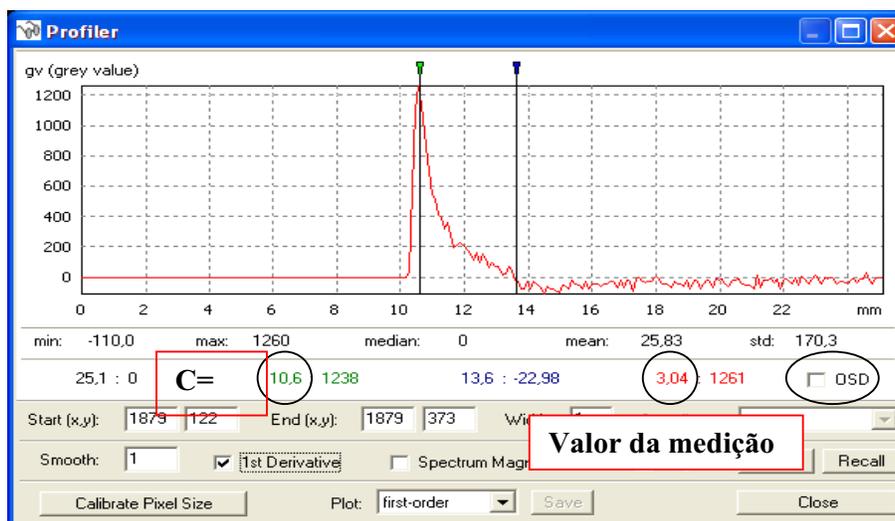
Figura 47: Reposicionamento do delimitador esquerdo para o pico indicado pela derivada, e obtenção de forma direta do valor procurado.

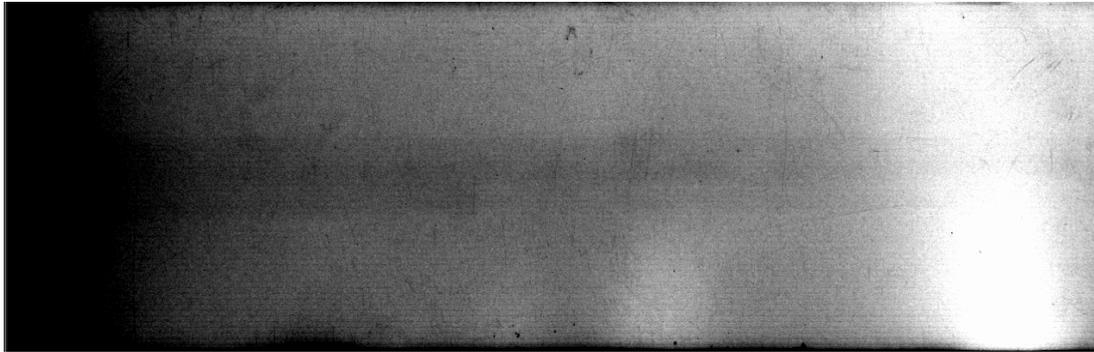
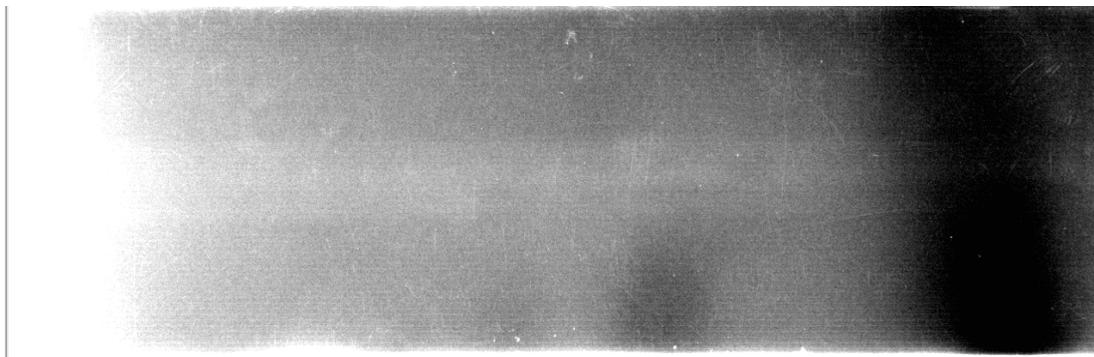
Figura 49: Radiografia da Chapa Naval 03, A=100 cm, Distância B: 0 cm, 10 s, Original

Figura 50: Radiografia da Chapa Naval 03, A=100 cm, Distância B: 0 cm, 10 s, Original -> Local Histogram

Figura 51: Radiografia da Chapa Naval 03, A=100 cm, Distância B: 0 cm, 10 s, Original -> Local Histogram -> Negativo

Comentário: A qualidade da radiografia pode ser considerada regular. O contraste obtido não satisfaz, mesmo após a manipulação com o software Isee!

Distância A: 100 cm, Distância B: 0 cm, Tempo de exposição: 10 s

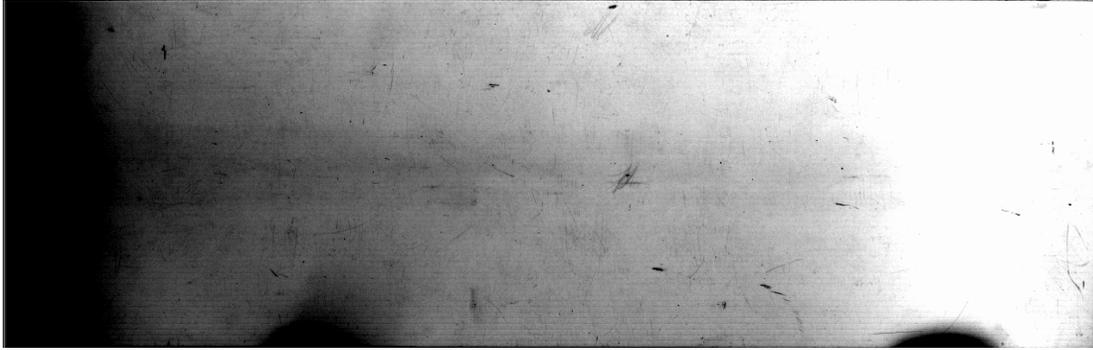
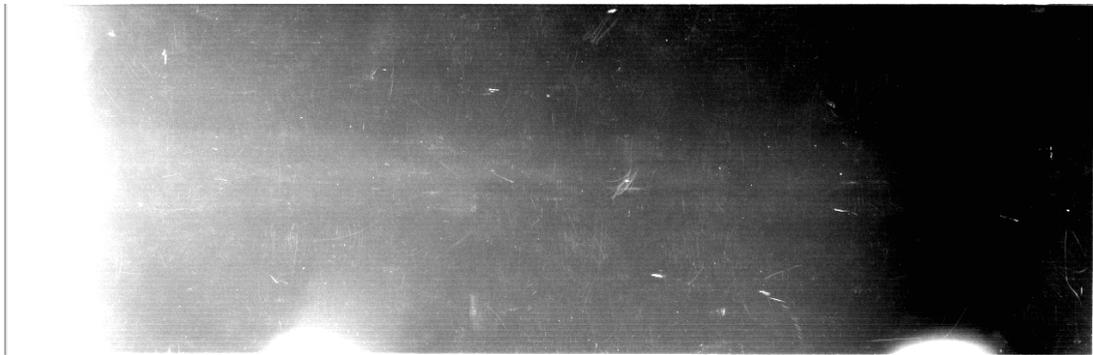
Figura 52: Radiografia da Chapa Naval 03, A=100 cm, Distância B: 0 cm, 190 s, Original

Figura 53: Radiografia da Chapa Naval 03, A=100 cm , Distância B: 0 cm, 190 s, Original -> Local Histogram

Figura 54: Radiografia da Chapa Naval 03, A=100 cm, Distância B: 0 cm, 190 s, Original -> Local Histogram -> Negativo

Comentário: A qualidade da radiografia também é regular. O contraste obtido é um pouco melhor, porém não satisfaz tampouco, mesmo após a manipulação com o software Isee! As falhas são originárias de defeitos pelo desgaste mecânico do IP.

Segue o conjunto de imagens que foram obtidas utilizando os parâmetros:
Distância A: 100 cm, Distância B: 0 cm, Tempo de exposição: 190 s

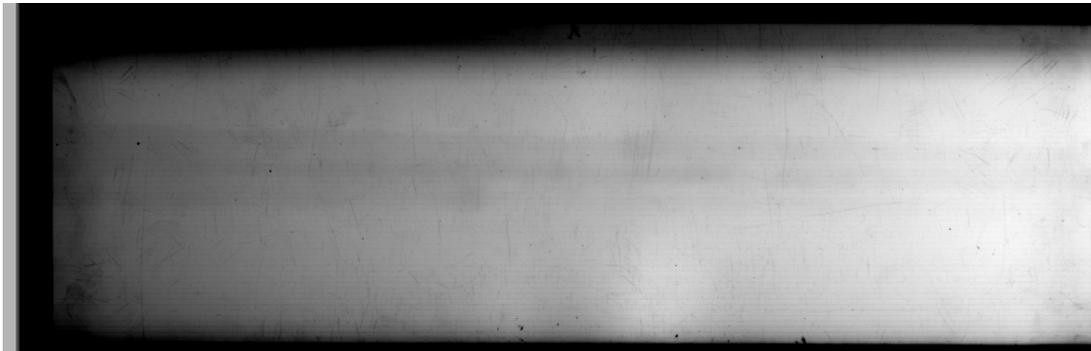
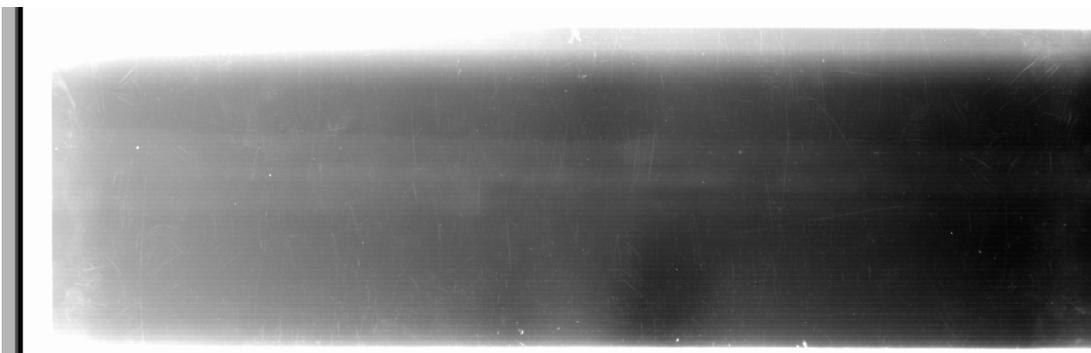
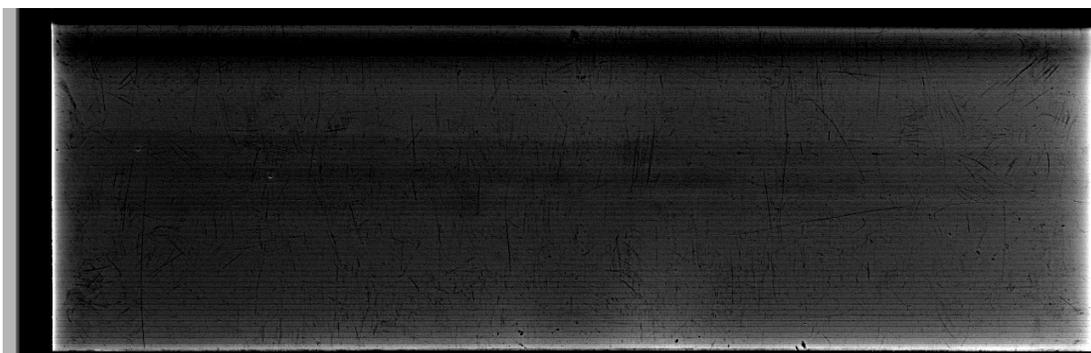
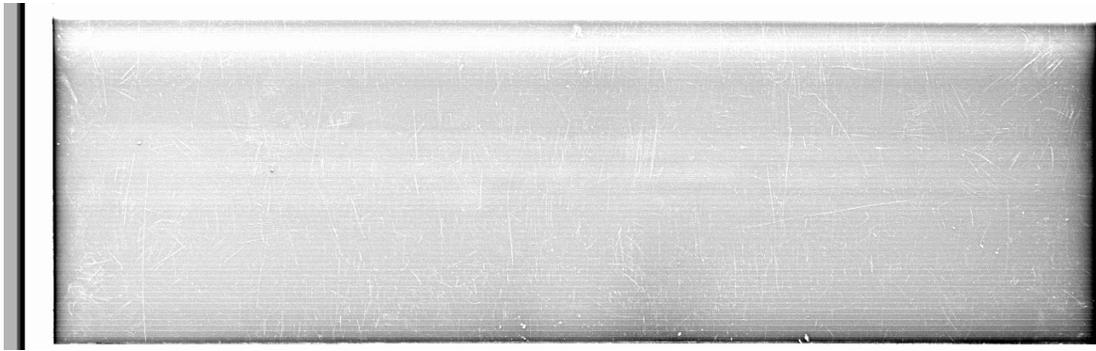
Figura 55: Radiografia da Chapa Naval 03, A=100 cm, Distância B: 0 cm, 345 s, Original

Figura 56: Radiografia da Chapa Naval 03, A=100 cm, Distância B: 0 cm, 345 s, Original -> Local Histogram

Figura 57: Radiografia da Chapa Naval 03, A=100 cm, Distância B: 0 cm, 345 s, Original -> Local Histogram -> Negativo

Figura 58: Radiografia da Chapa Naval 03, A=100 cm, Distância B: 0 cm, 345 s, Original -> Enhance Details -> Local Histogram

Figura 59: Radiografia da Chapa Naval 03, A=100 cm, Distância B: 0 cm, 345 s, Original -> Enhance Details -> Local Histogram -> Negativo

Comentário: Com a distância de 100 cm entre fonte e IP, a radiografia que apresenta o maior número de tons de cinza é esta, exposta por 345 s. O contraste é melhor que as radiografias que tiveram menor tempo de exposição. O contraste obtido não satisfaz, apesar da manipulação com o software Isee!

Segue o conjunto de imagens que foram obtidas utilizando os parâmetros:
Distância A: 100 cm, Distância B: 0 cm, Tempo de exposição: 345 s

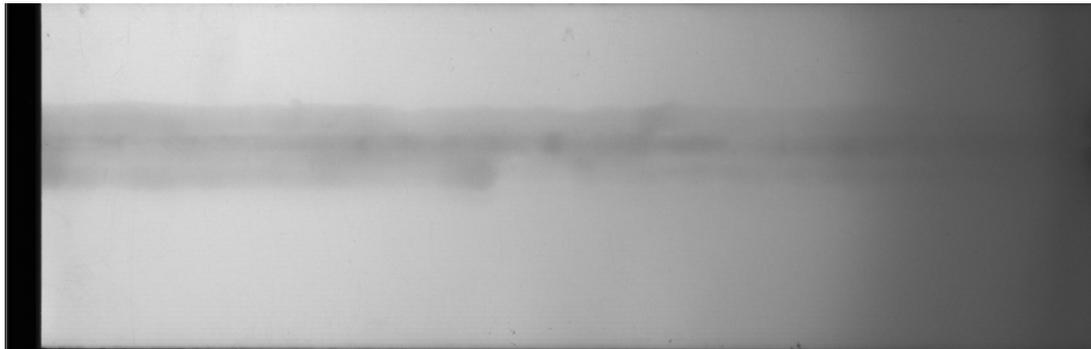
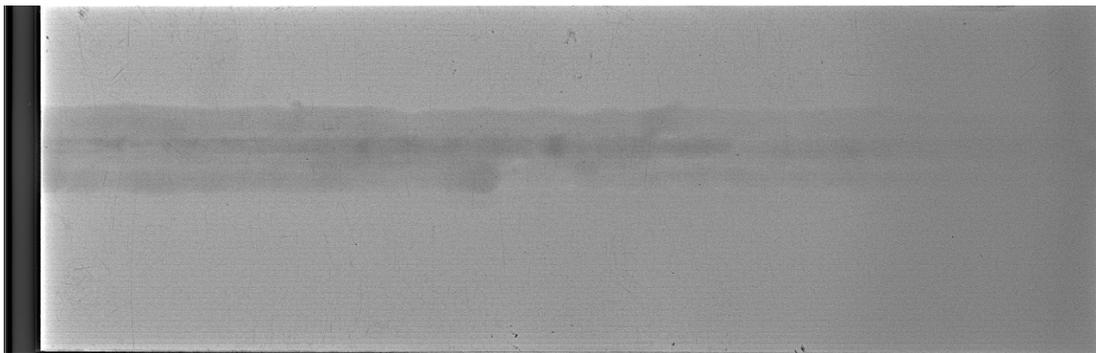
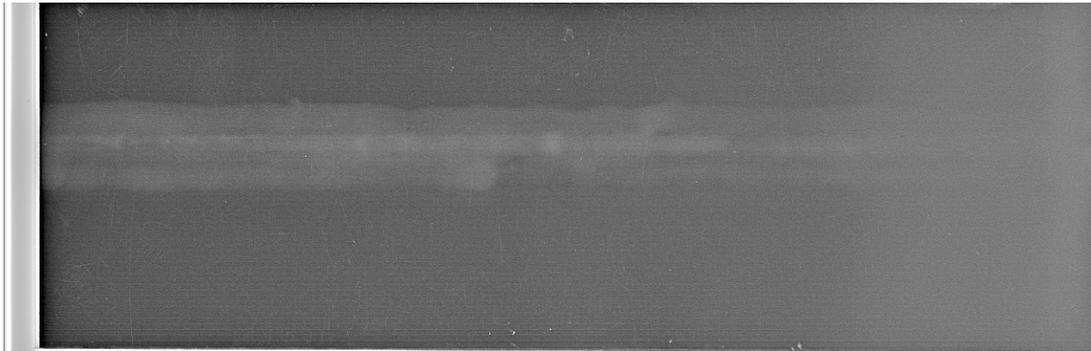
Figura 60: Radiografia da Chapa Naval 03, A=40 cm, Distância B: 0 cm, 30 s, Original

Figura 61: Radiografia da Chapa Naval 03, A=40 cm, Distância B: 0 cm, 30 s, Original -> Enhance Details -> Local Histogram

Figura 62: Radiografia da Chapa Naval 03, A=40 cm, Distância B: 0 cm, 30 s, Original -> Enhance Details -> Local Histogram -> Negativo

Comentário: Esta radiografia foi considerada de boa qualidade. A morfologia da solda é bem visível, é possível reconhecer diversos detalhes. Será utilizada adiante para efetuar exames de defeitos e dimensões (veja figuras 85 e 86).

Segue o conjunto de imagens que foram obtidas utilizando os parâmetros:
Distância A: 40 cm, Distância B: 0 cm, Tempo de exposição: 30 s

Em seguida serão aplicados os métodos apresentados no capítulo anterior na avaliação das radiografias do cordão de solda da chapa naval 03. Uma das radiografias, que se destaca pela boa qualidade é aquela em que foram aplicados os seguintes parâmetros: voltagem de 120kV, corrente de 1mA, tempo de exposição de 30 segundos e distância de 40 cm, fonte-amostra (distância A). O IP Super Sensitive ficou encostado na chapa (distância B=0), o filme foi escaneado com resolução de 600dpi (figuras 60, 61, 62, 91, 92).

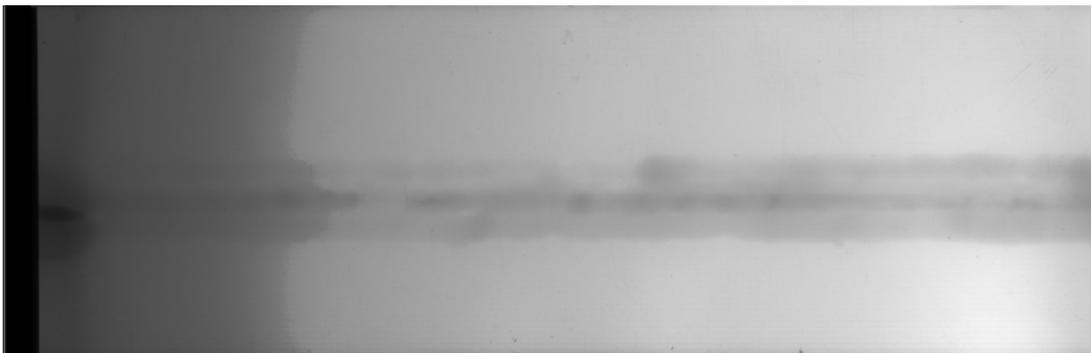
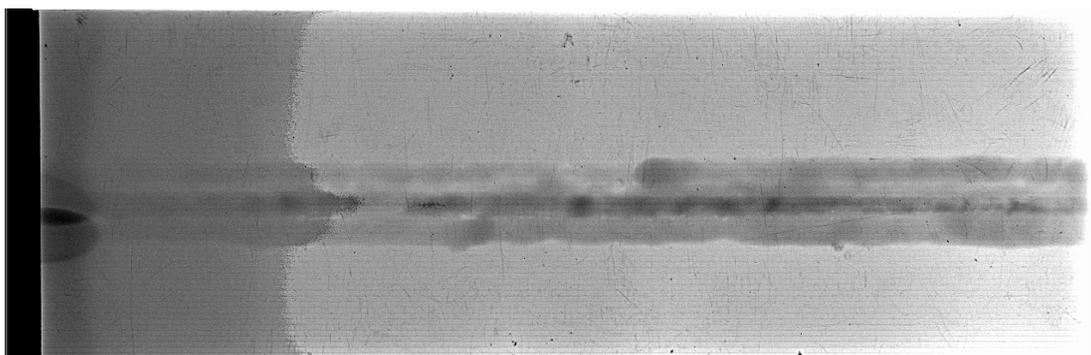
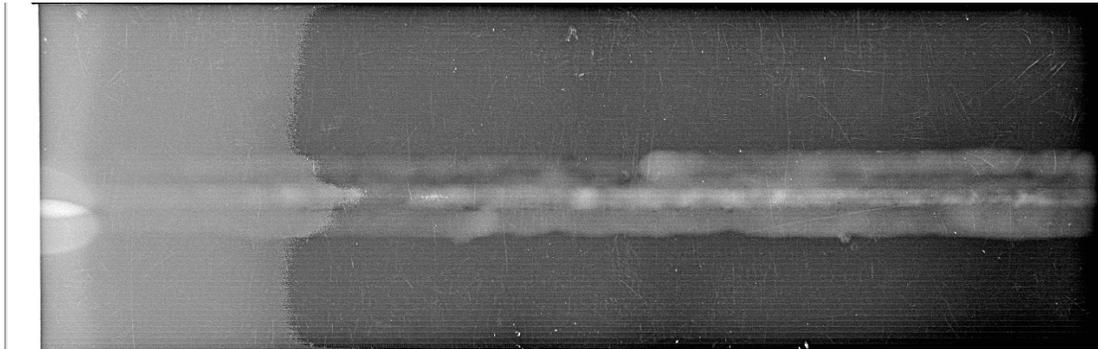
Figura 63: Radiografia da Chapa Naval 03, A=40 cm, Distância B: 0 cm, 160 s, Original

Figura 64: Radiografia da Chapa Naval 03, A=40 cm, Distância B: 0 cm, 160 s, Original -> Enhance Details -> Local Histogram

Figura 65: Radiografia da Chapa Naval 03, A=40 cm, Distância B: 0 cm, 160 s, Original -> Enhance Details -> Local Histogram -> Negativo

Observação: Esta radiografia mostra um efeito de refração no lado esquerdo, porém fora isto é de ótima qualidade quanto à nitidez e contraste. Também foi utilizada para diversos exames e análise de continuidade da espessura da solda, obtenção de dimensões do cordão de solda e de descontinuidades presentes na imagem radiográfica (veja figuras 87 até 96).

Segue o conjunto de imagens que foram obtidas utilizando os parâmetros:
Distância A: 40 cm, Distância B: 0 cm, Tempo de exposição: 160 s

Outra radiografia, também de boa qualidade é aquela em que foram aplicados os seguintes parâmetros: voltagem de 120kV e corrente de 1mA o tempo de 160 segundos e distância de 40 cm, fonte-amostra (distância A). O IP ficou encostado na chapa (distância B=0), o filme foi escaneado com resolução de 600dpi. Esta radiografia serviu para a elaboração de uma série de manipulações para melhor visualização de defeitos e análises dimensionais (figuras 63, 64, 65, 93 até 102).

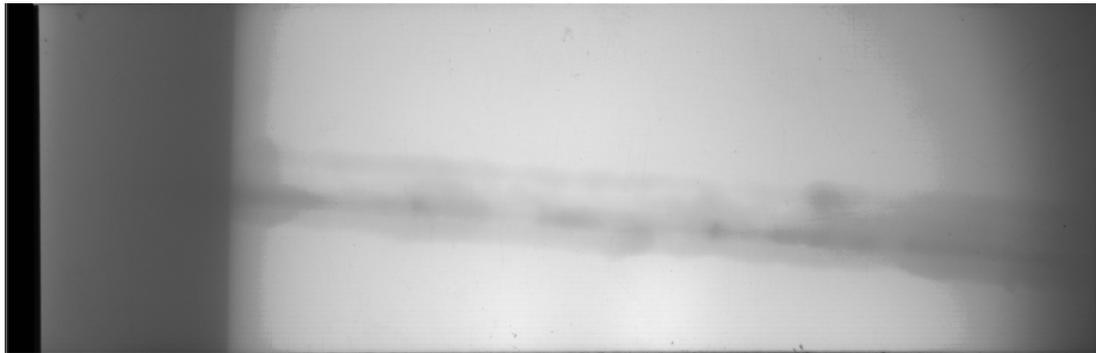
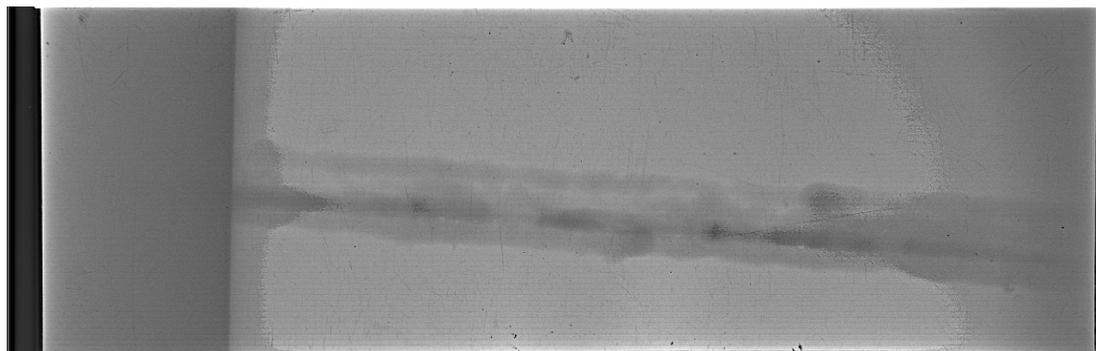
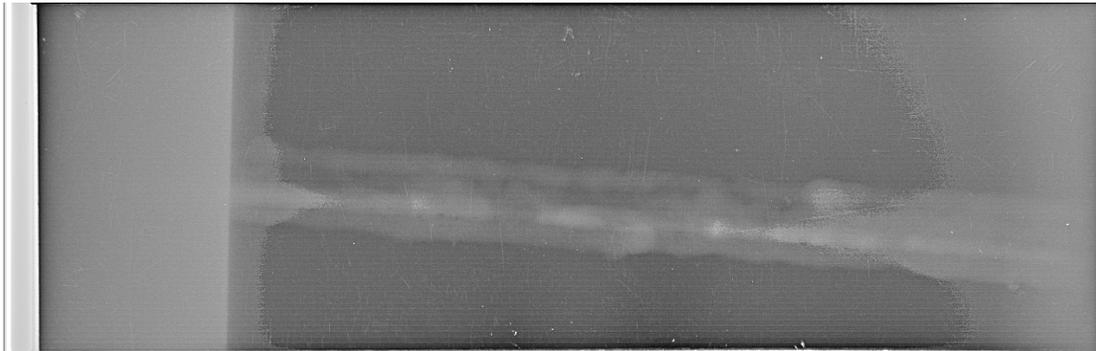
Figura 66: Radiografia da Chapa Naval 03, A=25 cm, Distância B: 0 cm, 60 s, Original

Figura 67: Radiografia da Chapa Naval 03, A=25 cm, Distância B: 0 cm, 60 s, Original -> Enhance Details -> Local Histogram

Figura 68: Radiografia da Chapa Naval 03, A=25 cm, Distância B: 0 cm, 60 s, Original -> Enhance Details -> Local Histogram -> Negativo

Observação: Com o IP afastado apenas 25 cm da fonte, os raios-X não alcançam mais as bordas do Imaging Plate. Apesar de ótima qualidade das áreas atingidas pelo raio-X, a imagem não mostra a totalidade da chapa e da solda.

Segue o conjunto de imagens que foram obtidas utilizando os parâmetros:
Distância A: 25 cm, Distância B: 0 cm, Tempo de exposição: 60 s

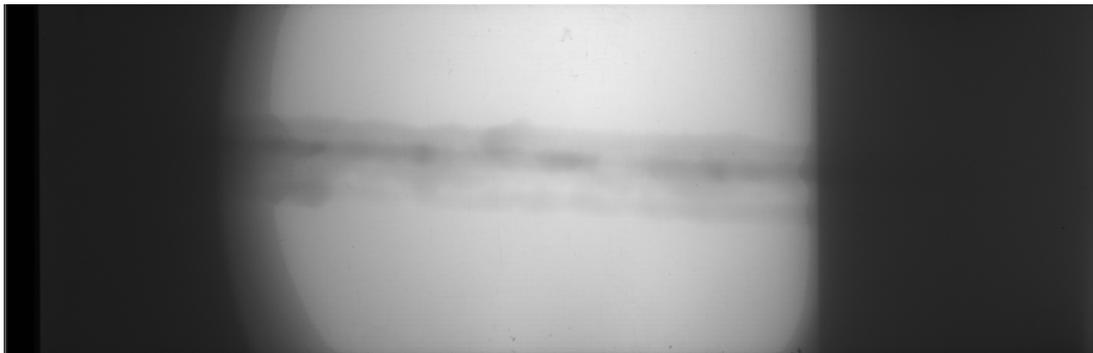
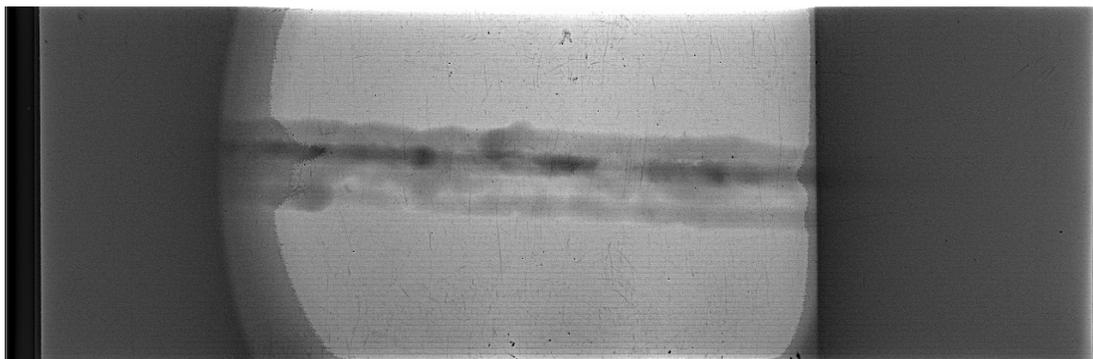
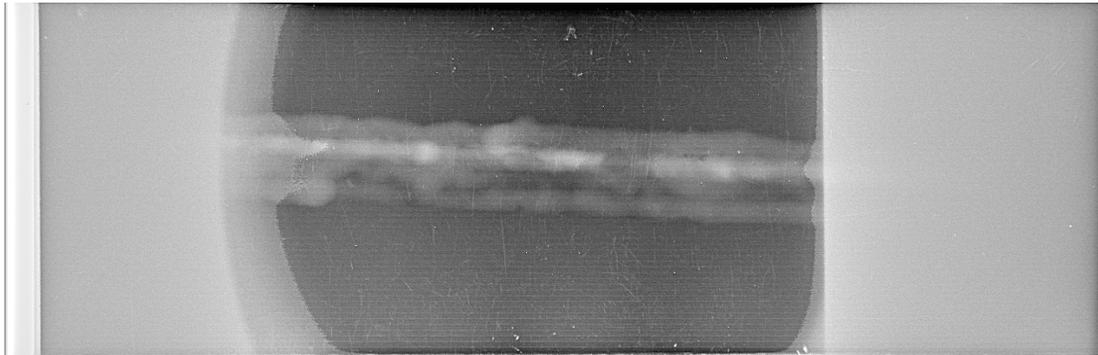
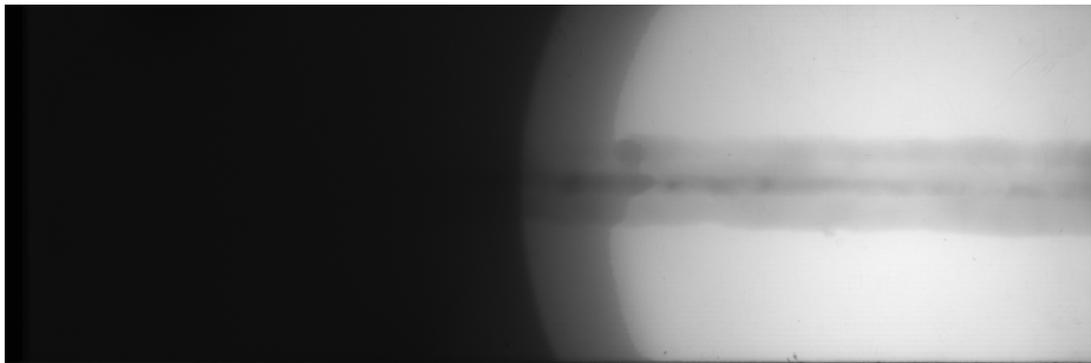
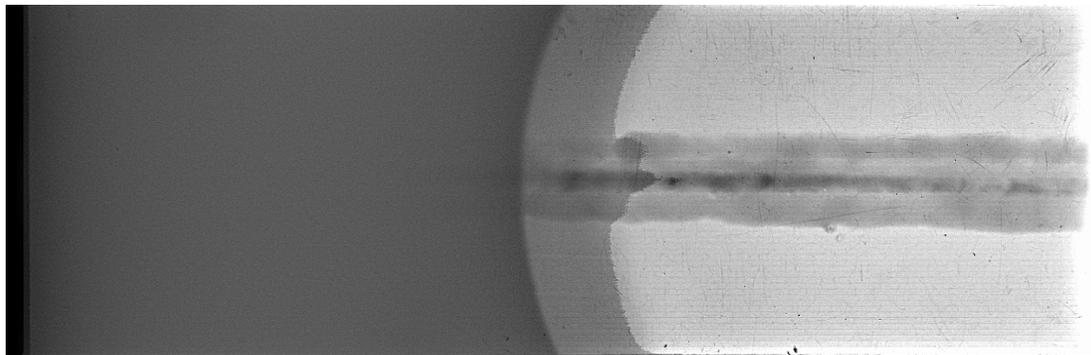
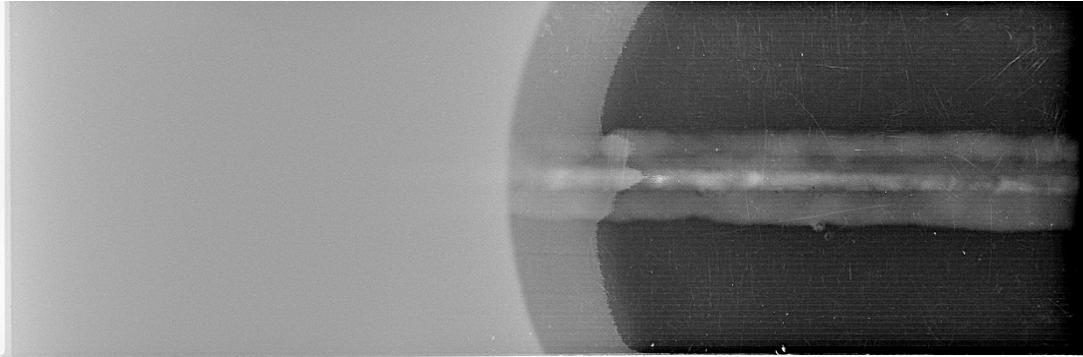
Figura 69: Radiografia da Chapa Naval 03, A=15 cm, Distância B: 0 cm, 60 s, Original

Figura 70: Radiografia da Chapa Naval 03, A=15 cm, Distância B: 0 cm, 60 s, Original -> Enhance Details -> Local Histogram

Figura 71: Radiografia da Chapa Naval 03, A=15 cm, Distância B: 0 cm, 60 s, Original -> Enhance Details -> Local Histogram -> Negativo

Figura 72: Radiografia da Chapa Naval 03, A=15 cm, Distância B: 0 cm, 60 s, Original

Figura 73: Radiografia da Chapa Naval 03, A=15 cm, Distância B: 0 cm, 60 s, Original -> Enhance Details -> Local Histogram

Figura 74: Radiografia da Chapa Naval 03, A=15 cm, Distância B: 0 cm, 60 s, Original -> Enhance Details -> Local Histogram -> Negativo

Observação: Com o IP afastado apenas 15 cm da fonte, o cone de radiação da fonte de raios-X ficou muito reduzido e não alcança a maior parte do Imaging Plate. Foi feita uma segunda radiografia para obter imagens da parte central e a parte da borda esquerda. Esta distância é boa para peças com pequenas dimensões de até 80 mm. Na parte exposta a radiografia apresenta uma qualidade boa.

Segue o conjunto de imagens que foram obtidas utilizando os parâmetros:
Distância A: 15 cm, Distância B: 0 cm, Tempo de exposição: 60 s

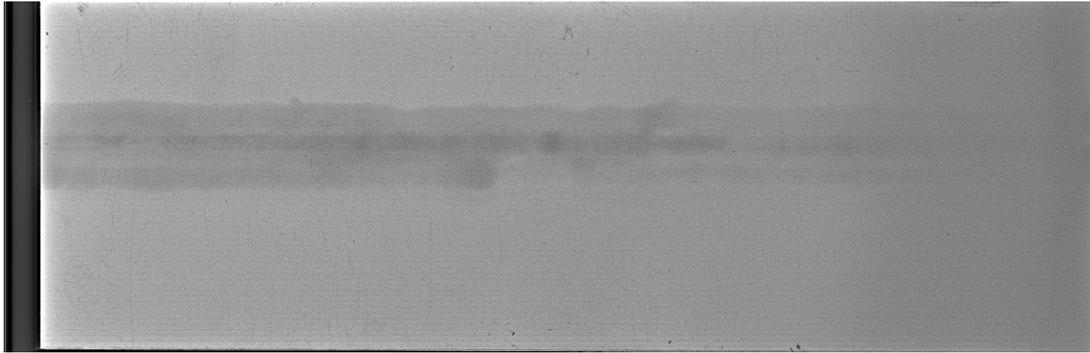
Figura 78: Radiografia da Chapa Naval 03, A=40 cm, B=20 cm, 30s, Original -> Enhance Details -> Local Histogram

Distância A: 40 cm, Distância B: 20 cm, Tempo de exposição: 30 s

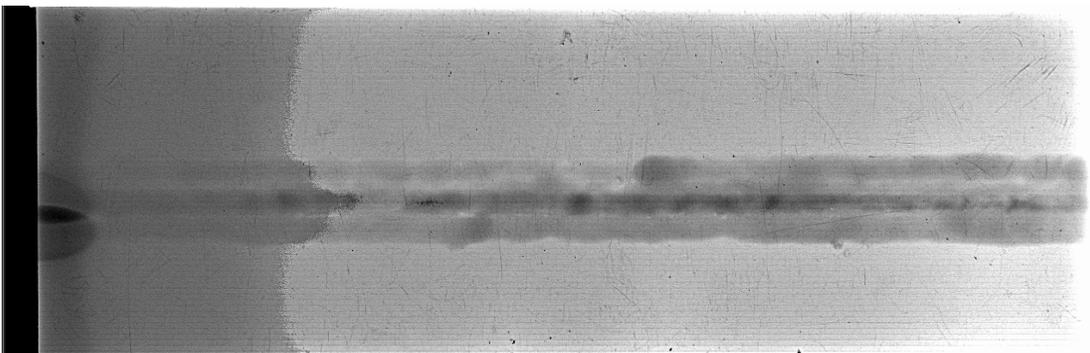
Figura 79: Radiografia da Chapa Naval 03, A=40 cm, B= 20 cm, 160 s, Original -> Enhance Details -> Local Histogram

Observação: A radiografia apresenta ótimo contraste, porem pobre nitidez. Definitivamente, com a distância de 20 cm entre Imaging Plate e a chapa, não se pode esperar obter radiografias de boa qualidade.

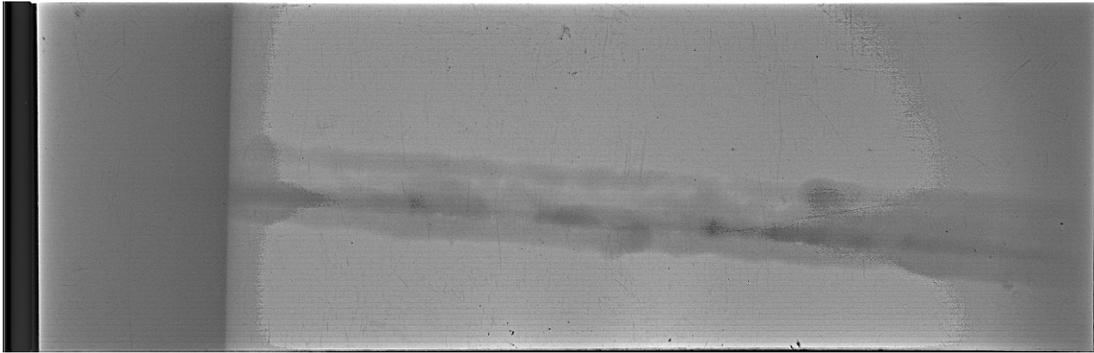
Figura 80: Radiografia da Chapa Naval 03, A=25 cm, B=20 cm, 60 s, Original -> Enhance Details -> Local Histogram

Observação: As radiografias apresentadas nas figuras 80 e 81 estão borradas. É impossível obter dados dentro de tolerâncias aceitáveis

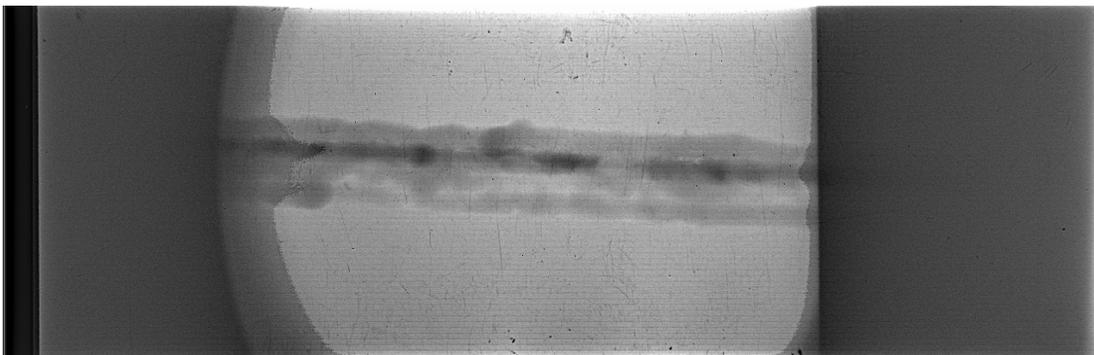
Figura 81: Radiografia da Chapa Naval 03, A=15 cm, B=20 cm, 60 s, Original -> Enhance Details -> Local Histogram

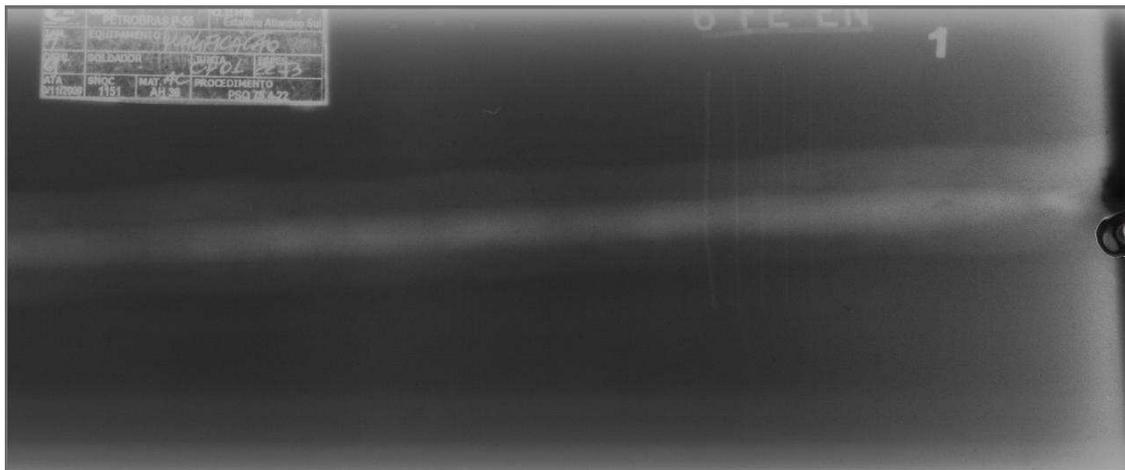
Figura 82: Radiografia (filme convencional) da Chapa Naval 01, A=60 cm, Original

Foram obtidas radiografias analógicas tanto da chapa 01 como da chapa 02 (ver figuras 82 até 86) elaboradas por uma empresa de prestação de serviços de radiografias industriais. Observa-se a utilização de IQIs (indicadores de qualidade). As radiografias analógicas foram escaneadas e manipuladas com o software Isee!.

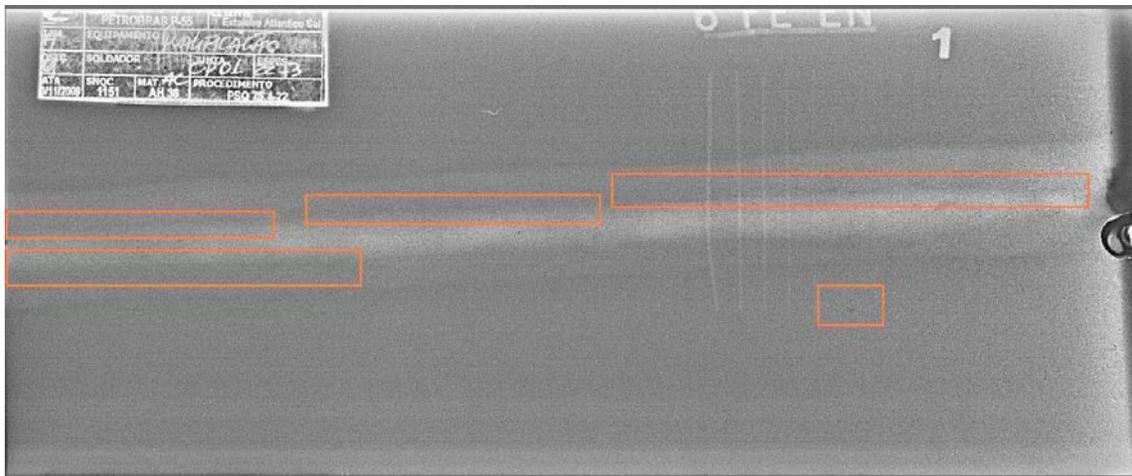
Figura 83: Radiografia analógica da Chapa Naval 01, A=60 cm, manipulada com Enhance Details + Local Histogram. Observam-se inclusões de escória e porosidade.

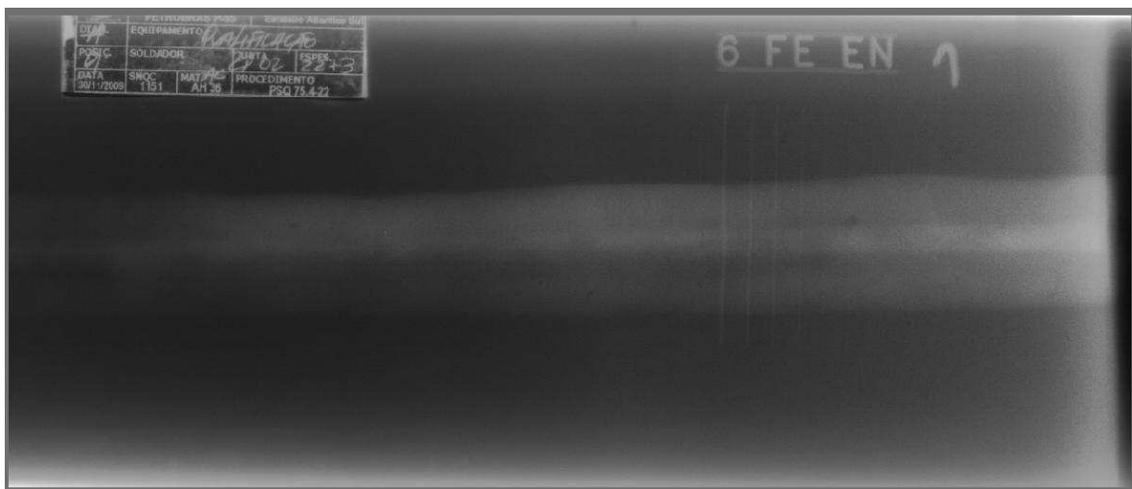
Figura 84: Radiografia analógica da Chapa Naval 02, A=60 cm, Original

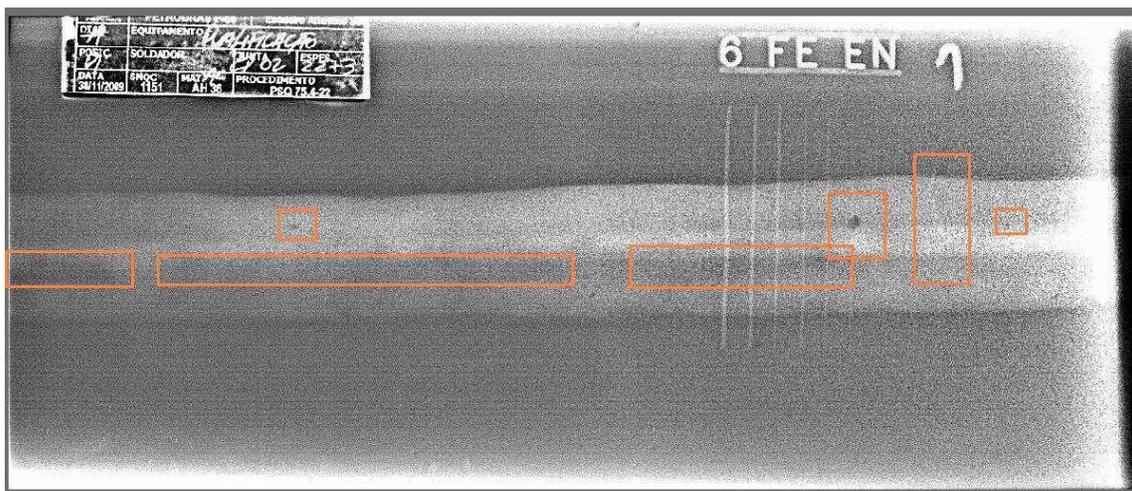
Figura 85: Radiografia analógica da Chapa Naval 02, A=60 cm, manipulada com Enhance Details + Local Histogram. Observam-se inclusões de escória e bolhas

Observação: Apesar de apresentar um bom contraste, as radiografias analógicas, mesmo manipuladas com o software Isee! após a digitalização, não apresentam a nitidez das melhores radiografias obtidas em laboratório utilizando-se o Imaging Plate.

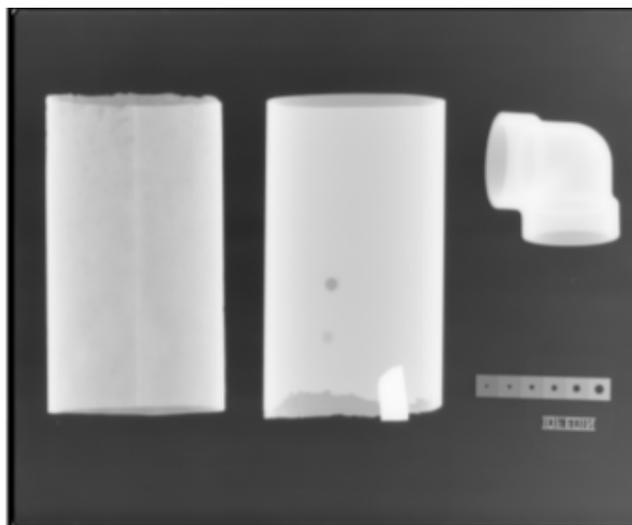
Figura 86: Radiografia digital das tubulações e do joelho mostrados na figura 31, elaborada no BAM, Alemanha

Os dois segmentos de tubulação juntamente com o joelho (figura 31) foram radiografados no Instituto Federal de Pesquisa de Materiais (BAM) localizado na cidade de Berlim na Alemanha utilizando-se um Imaging Plate Fuji Film DinamIX Tipo ST – IV; com uma tensão de 320 KV e corrente de 5 mA; com uma distância fonte objeto: 1200 mm; e um tempo de exposição de 30 s; sobre o IP posicionou-se uma chapa de chumbo 0.25mm e após a fonte uma chapa de cobre 1.5mm para diminuir os ruídos.

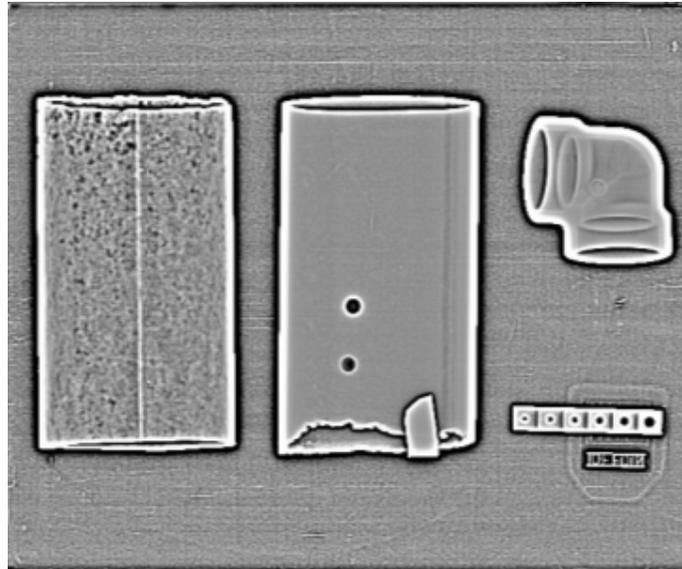
Figura 87: Aplicação do filtro BESSEL fornecido pelo programa Isee!, na imagem radiográfica mostrada na figura 80.

Analisando-se a radiografia apresentada na figura 87, pode-se distinguir a tubulação mais corroída da menos corroída, bem como se tornou mais visível os aspectos internos do joelho. Comparando a figura 81, onde fora aplicado o filtro Bessel, com a radiografia original (figura 86), verifica-se um aumento significativo da visibilidade de detalhes.

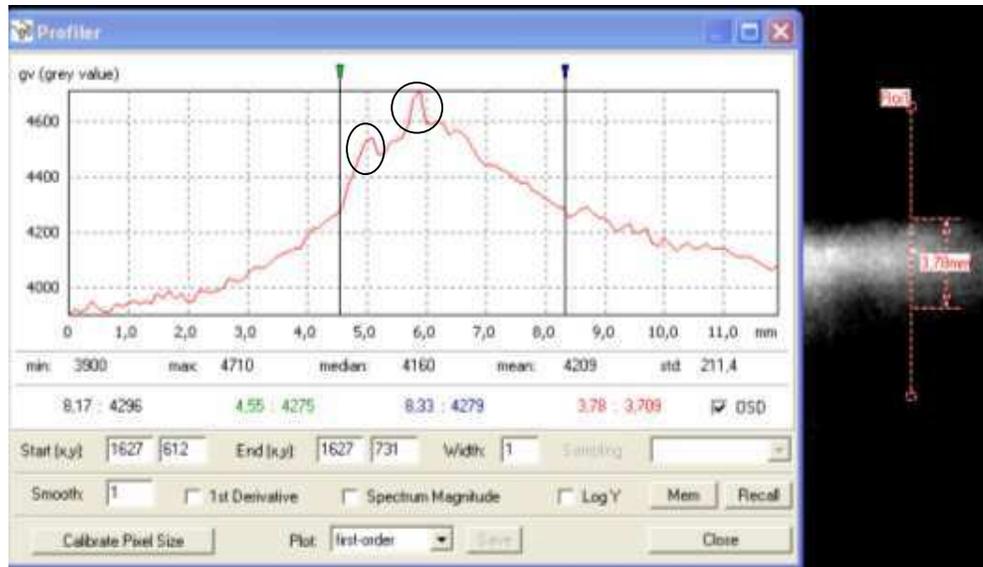
Figura 88: Análise de um trecho do cordão de solda da tubulação mais corroída, neste trecho o cordão está quase perfeito a não ser pelas falhas destacadas.

Pela análise da radiografia da tubulação mais corroída mostrada à esquerda do gráfico na figura 87, percebe-se que neste trecho do cordão de solda há um padrão amplamente contínuo com exceção do padrão das regiões destacadas. As duas falhas nestas regiões são provocadas por excesso de material. A análise do cordão desta solda com a ferramenta Profiler fornece para este trecho do cordão de solda o valor da largura da solda de $(3,78 \text{ mm} \times 0,9521) = 3,60 \text{ mm}$. O valor de $k = 0,9521$ utilizado aqui foi calculado utilizando a equação 5. As falhas destacadas apresentam dimensões de 0,46 mm e 0,37 mm respectivamente.

Ao se traçar uma reta com a ferramenta Profiler na radiografia examinada em uma região onde não há defeitos no cordão de solda obtém-se um gráfico mais contínuo de que em uma região onde há defeitos (ver figuras 88, 89 e 90).

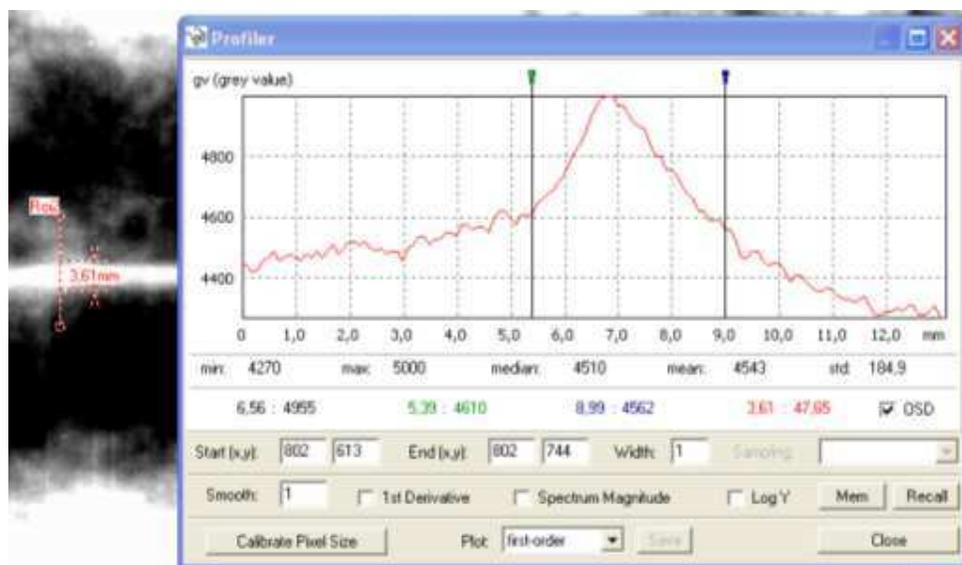
Figura 89: Análise de outro trecho do cordão de solda da tubulação mais corroída, aqui o cordão encontra-se livre de falhas.

A figura 89 mostra um trecho do cordão de solda livre de falhas, os diversos degraus presentes no gráfico se explicam pelo fato de o trecho em análise ser estreito causando uma maior ampliação no gráfico. O cordão apresenta uma largura de $3,61 \text{ mm} \times 0,9521 = 3,44 \text{ mm}$.
