UNIVERSIDADE FEDERAL DE PERNAMBUCO
PROGRAMA DE PÓS-GRADUAÇÃO DE ENGENHARIA MECÂNICA
ÁREA DE CONCENTRAÇÃO: ENGENHARIA NAVAL E OCEÂNICA

**Avaliação da Integridade da União de
Chapas Navais por Soldagem com Alto Grau
de Distorção utilizando Radiografia Digital**

**DISSERTAÇÃO SUBMETIDA À UNIVERSIDADE FEDERAL
DE PERNAMBUCO PARA OBTENÇÃO DO
GRAU DE MESTRE EM ENGENHARIA MECÂNICA**

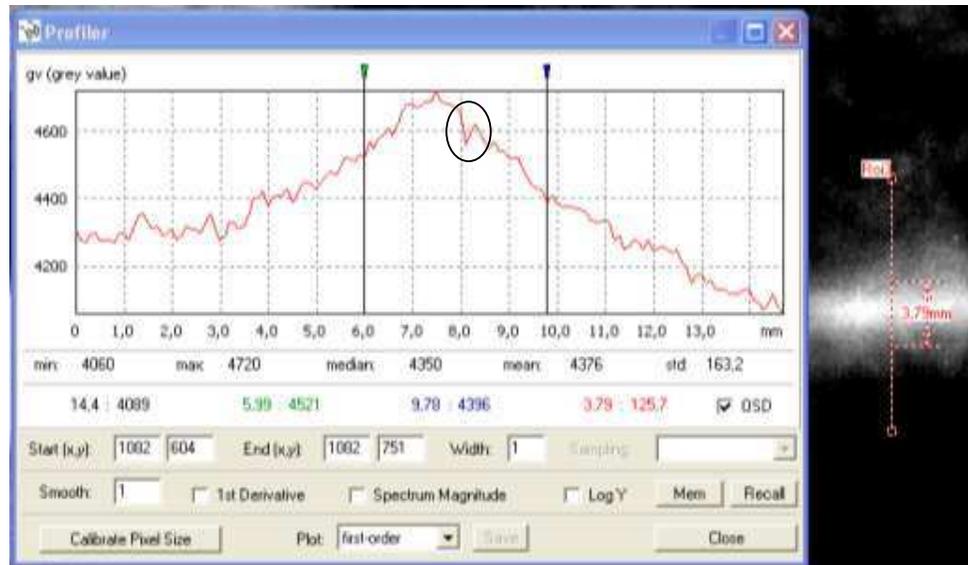
Figura 90: Análise de outro trecho do cordão de solda da tubulação mais corroída com falha destacada. As descontinuidades à direita correspondem à regiões corroídas.

A figura 90 mostra um típico caso da inclusão de uma pequena bolha inclusa (porosidade). A falha gera um pico para baixo destacado no gráfico. O cordão de solda da tubulação apresenta uma largura de $3,79 \text{ mm} \times 0,9521 = 3,61 \text{ mm}$. Um maior refinamento na análise deste gráfico fornece um valor de $0,2 \text{ mm} \times 0,9521 = 0,19 \text{ mm}$ para a largura da falha.

Ao se traçar uma reta com a ferramenta Profiler na radiografia examinada em uma região onde não há defeitos no cordão de solda obtém-se um gráfico mais contínuo de que em uma região onde há defeitos (ver figuras 88, 89 e 90).

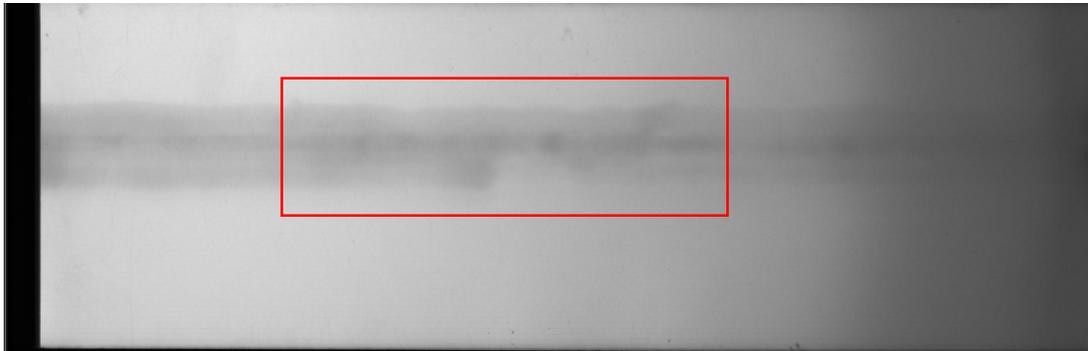
Em seguida serão aplicados os métodos apresentados no capítulo anterior na avaliação das radiografias do cordão de solda da chapa naval 03. Uma das radiografias, que se destaca pela boa qualidade é aquela em que foram aplicados os seguintes parâmetros: voltagem de 120kV, corrente de 1mA, tempo de exposição de 30 segundos e distância de 40 cm, fonte-amostra (distância A). O IP Super Sensitive ficou encostado na chapa (distância B=0), o filme foi escaneado com resolução de 600dpi (figuras 60, 61, 62, 91, 92).

Figura 91: Radiografia tirada da chapa naval 03. Distância A: 40 cm, Tempo: 30 s. A parte destacada será utilizada com ampliação para exames dimensionais da largura do cordão de solda.

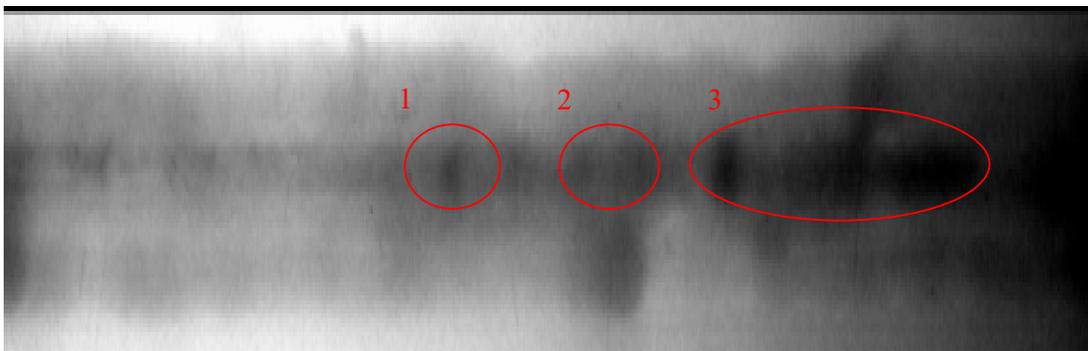
Figura 92: Análise da parte central da radiografia representada na figura 85. O cordão de solda é parcialmente uniforme, exceto nos pontos indicados.

Analisando-se o cordão de solda da figura 86 percebe-se uma estrutura com diversas variações na quantidade de material depositado, com destaque para os três pontos assinalados. Para esta imagem obtém-se um valor de ampliação $k = 0,9763$. Este valor se dá por causa da espessura da chapa de 19 mm. O centro da chapa ficou afastado 9,5 mm do Imaging Plate. A largura da solda encontrada é,

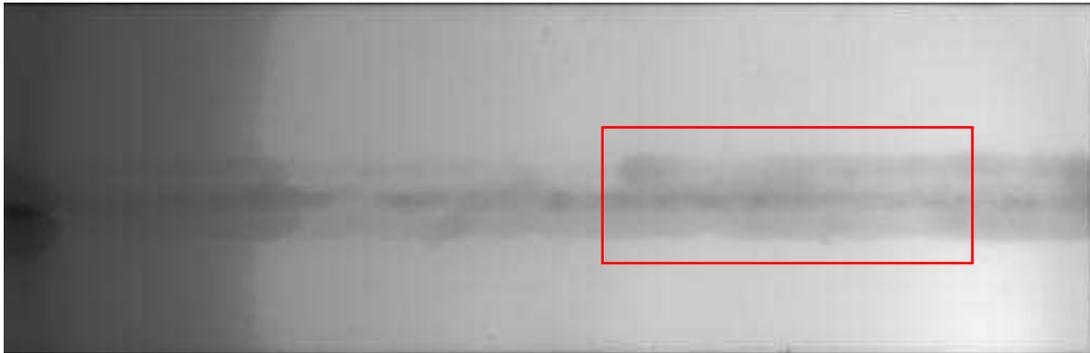
A Figura 93 mostra a imagem radiográfica sem tratamento da imagem, a figura 94 mostra um detalhe ampliado e negativo da figura 93. As figuras 95 até 102 mostram imagens radiográficas após a manipulação e análise da mesma radiografia. Desta forma foi possível observar o cordão de solda com maior nitidez. Algumas discontinuidades foram documentadas, foram encontrados porosidade (bolhas) e inclusões de escória.

Figura 93: Radiografia tirada da chapa naval 03. Distância A: 40 cm, Tempo: 160 s. A região destacada foi ampliada para efetuar exames de defeitos e exames dimensionais detalhados.

Outra radiografia, também de boa qualidade é aquela em que foram aplicados os seguintes parâmetros: voltagem de 120kV e corrente de 1mA o tempo de 160 segundos e distância de 40 cm, fonte-amostra (distância A). O IP ficou encostado na chapa (distância B=0), o filme foi escaneado com resolução de 600dpi. Esta radiografia serviu para a elaboração de uma série de manipulações para melhor visualização de defeitos e análises dimensionais (figuras 63, 64, 65, 93 até 102).

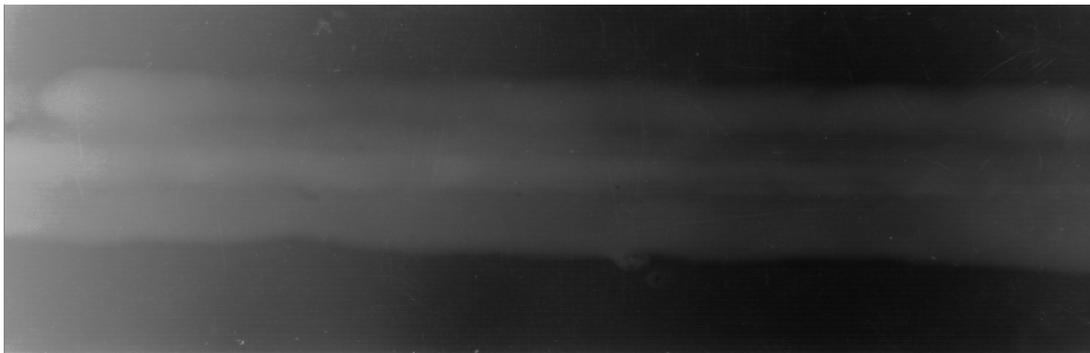
Figura 94: Detalhe do negativo da imagem radiográfica da chapa naval soldada, inicialmente sem processar a imagem

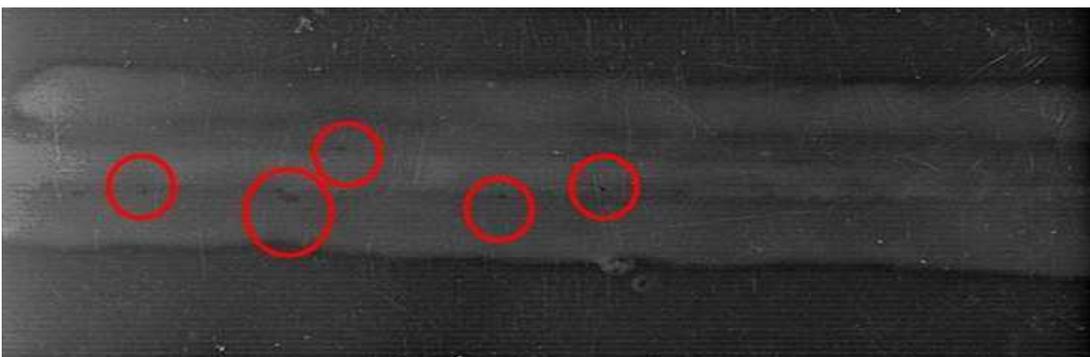
Figura 95: Imagem radiográfica da chapa naval solda processada com Enhance Detail, enfatizando pequenas bolhas (porosidade) encontradas na solda

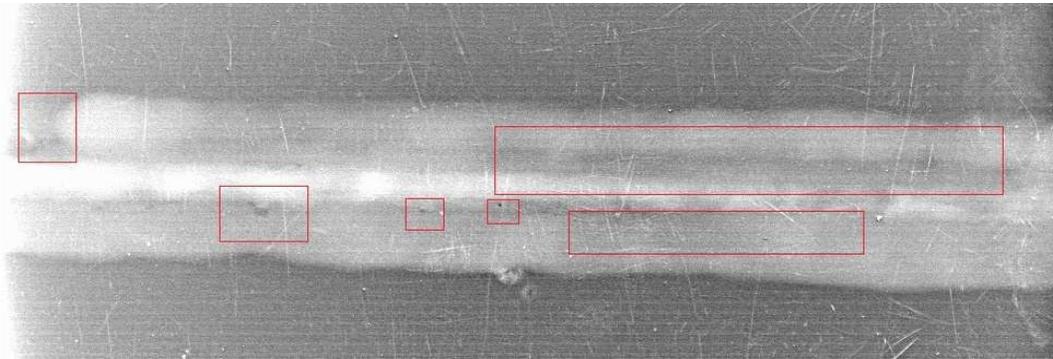
Figura 96: Imagem radiográfica da chapa naval soldada, processada com Enhance Details enfatizando inclusões de escória e porosidade.

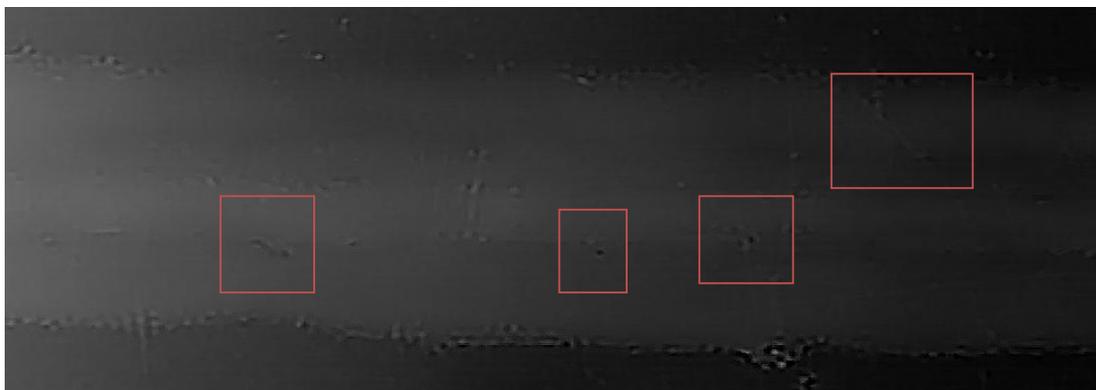
Figura 97: Imagem radiográfica da chapa naval soldada processada com a ferramenta MEM

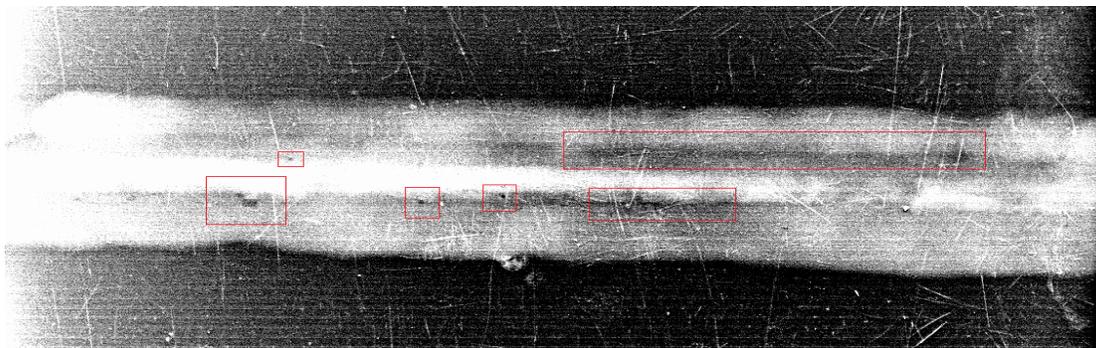
Figura 98: Imagem radiográfica da chapa naval soldada, processada com Enhance Details enfatizando inclusões de escória e porosidade.

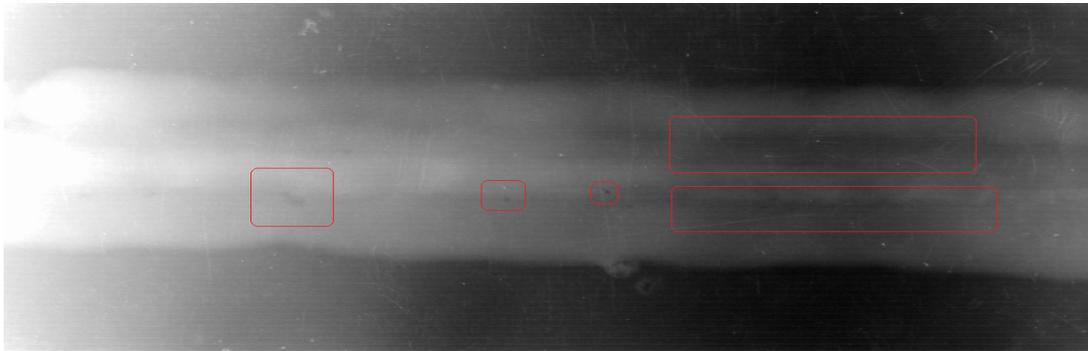
Figura 99: Imagem radiográfica da chapa naval soldada aplicado o controle de tons de cinza. O processamento da imagem foi feito com a ferramenta FFT

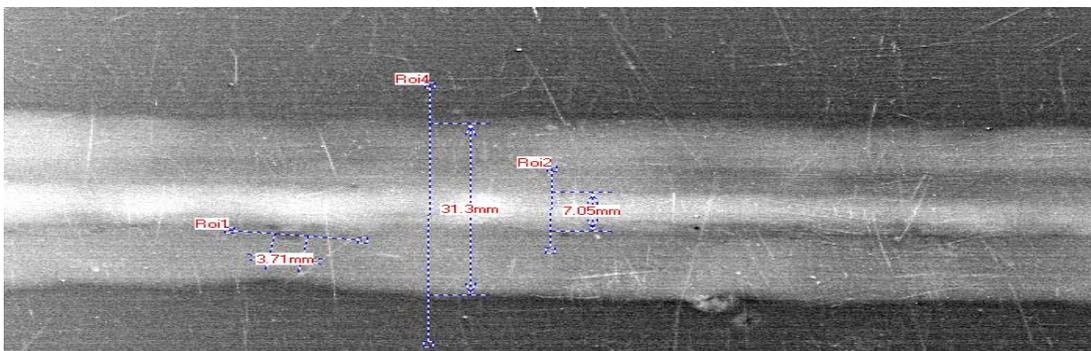
Figura 100: Imagem radiográfica da chapa naval processada no software ISee!. Foi efetuada uma análise dimensional do cordão de solda.

Na figura 100 foi efetuado o dimensionamento do próprio cordão de solda. A precisão das medidas é limitada pelo próprio programa Isee! em três casas decimais. Pela ausência de indicadores de qualidade de imagem é impossível determinar com certeza a acuracidade das medidas, mas podemos afirmar que a precisão corresponde aproximadamente 0,2 mm

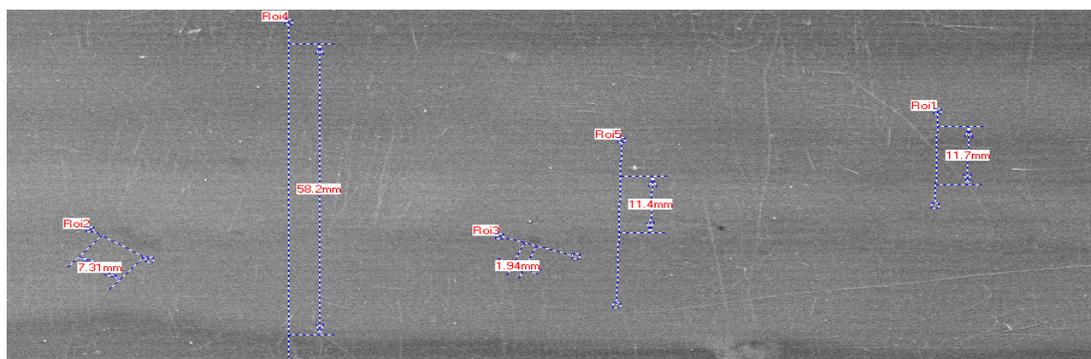
Figura 101: Detalhe da imagem radiográfica ampliada da chapa naval 03 processada com o software ISee! com análises dimensionais detalhadas.

A figura 101 mostra o dimensionamento de algumas das irregularidades encontradas. Nas regiões apresentando porosidade, a seção útil da solda é reduzida e são gerados concentradores de tensões. A resistência da solda é diminuída.

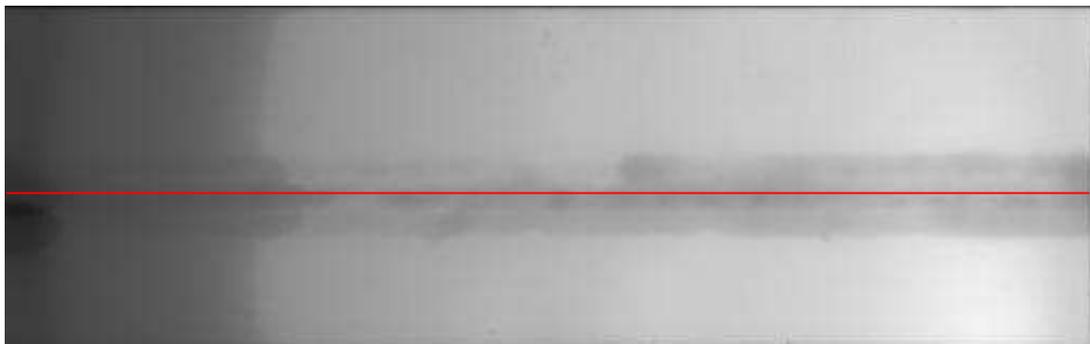
Figura 102: Radiografia tirada da chapa naval 03, distância fonte – IP (A) = 40 cm, tempo de exposição = 160 s. A linha destacada representa o percurso das medições da intensidade do acinzamento.

A ferramenta do software Isee! denominada Profiler foi utilizada para determinar o grau de cinza ao longo do cordão de solda. Esta ferramenta indica, se há alguma descontinuidade na espessura da solda. Falhas como bolhas e trincas podem ser detectadas desta forma. Na figura 102 é representada a linha da medição do grau de cinza, na figura 103 é mostrado o gráfico correspondente à resposta do software para esta linha.

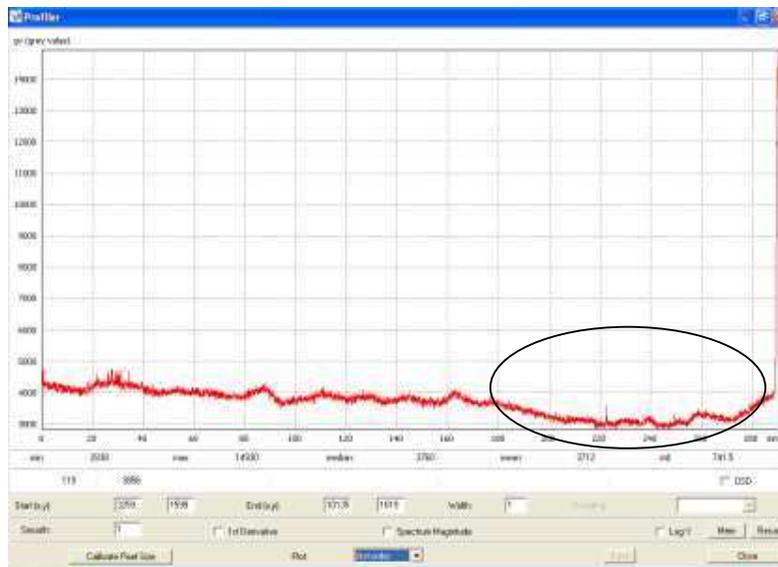
Figura 103: Análise da continuidade da solda apresentada na figura 102. Percebe-se pela análise do gráfico que o cordão apresenta uma distribuição quase uniforme exceto pela parte destacada, correspondente à área dos três pontos analisados na Figura 92.
