# VILLA MARIA:

CENTRO DE APOIO À MULHER VÍTIMA DE  
VIOLÊNCIA DOMÉSTICA COMO PROPOSTA DE  
INTERVENÇÃO NO IEP 49 E SEU TERRENO  
REMANESCENTE

RECIFE, 2024

Trabalho de Conclusão de Curso (Graduação) - Universidade Federal de Pernambuco, Centro de Artes e Comunicação, Arquitetura e Urbanismo - Bacharelado, 2023.

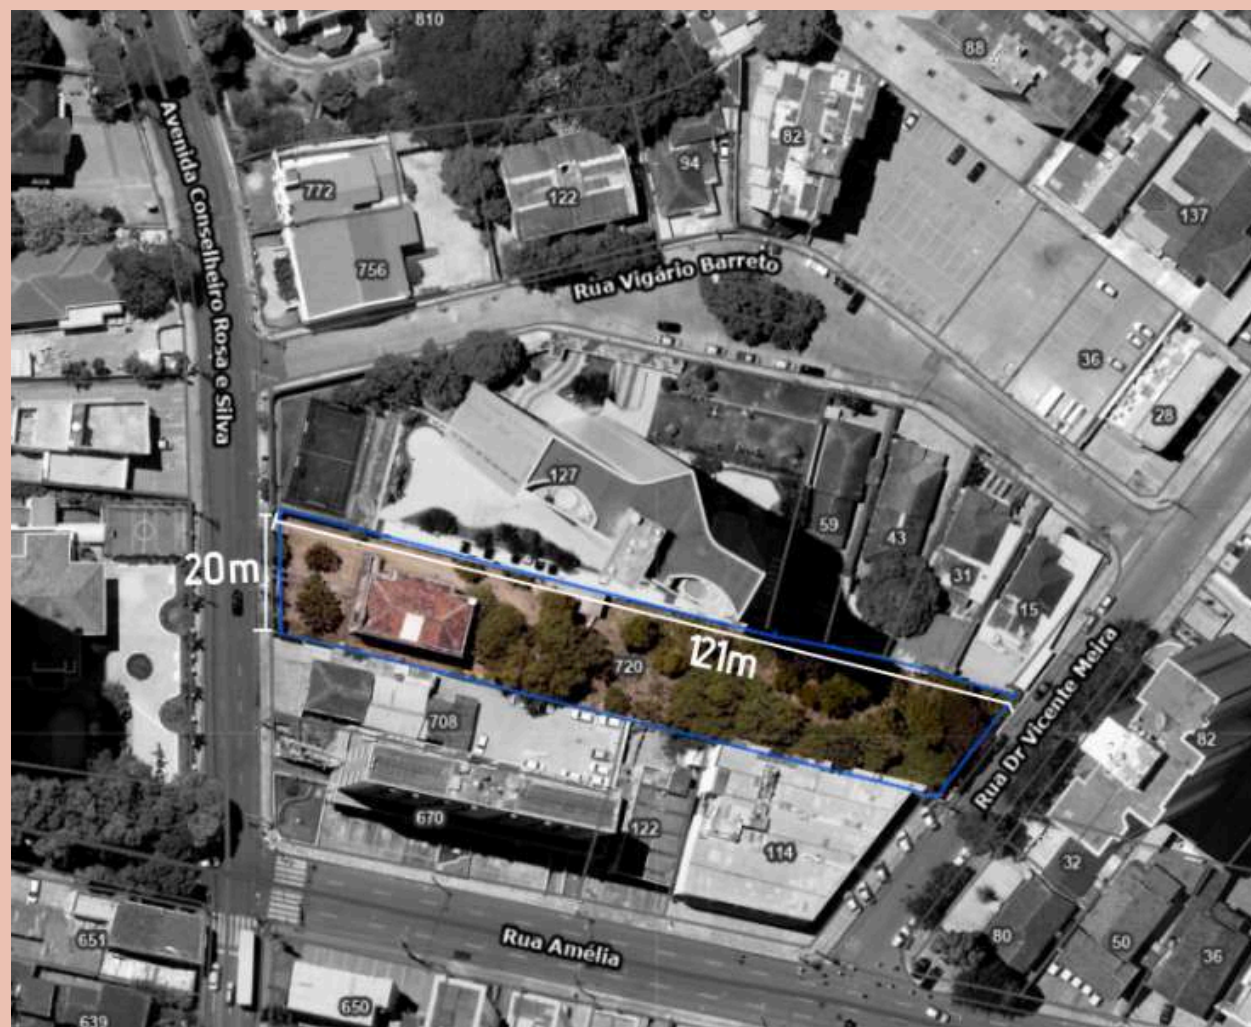
Imagem 19: Vista superior da localização do imóvel via satélite.

Após entendimento do histórico e contexto de construção da Villa Maria da Conceição, é realizada uma análise mais aprofundada das características do casarão e seu terreno. O imóvel é uma edificação solta num lote de 121 metros de comprimento por 20 metros de testada, cada uma voltada para uma rua, sendo uma a Rua Doutor Vicente Meira e a outra, mais próxima da casa, a Avenida Conselheiro Rosa e Silva, onde se encontra o acesso principal, uma vez que o acesso pela Rua Dr. Vicente Meira encontra-se murado funcionamento. O terreno também está enquadrado na área de vigência da Lei dos 12 Bairros (Lei nº 16.719/97) e possuindo um potencial construtivo determinado por ela.

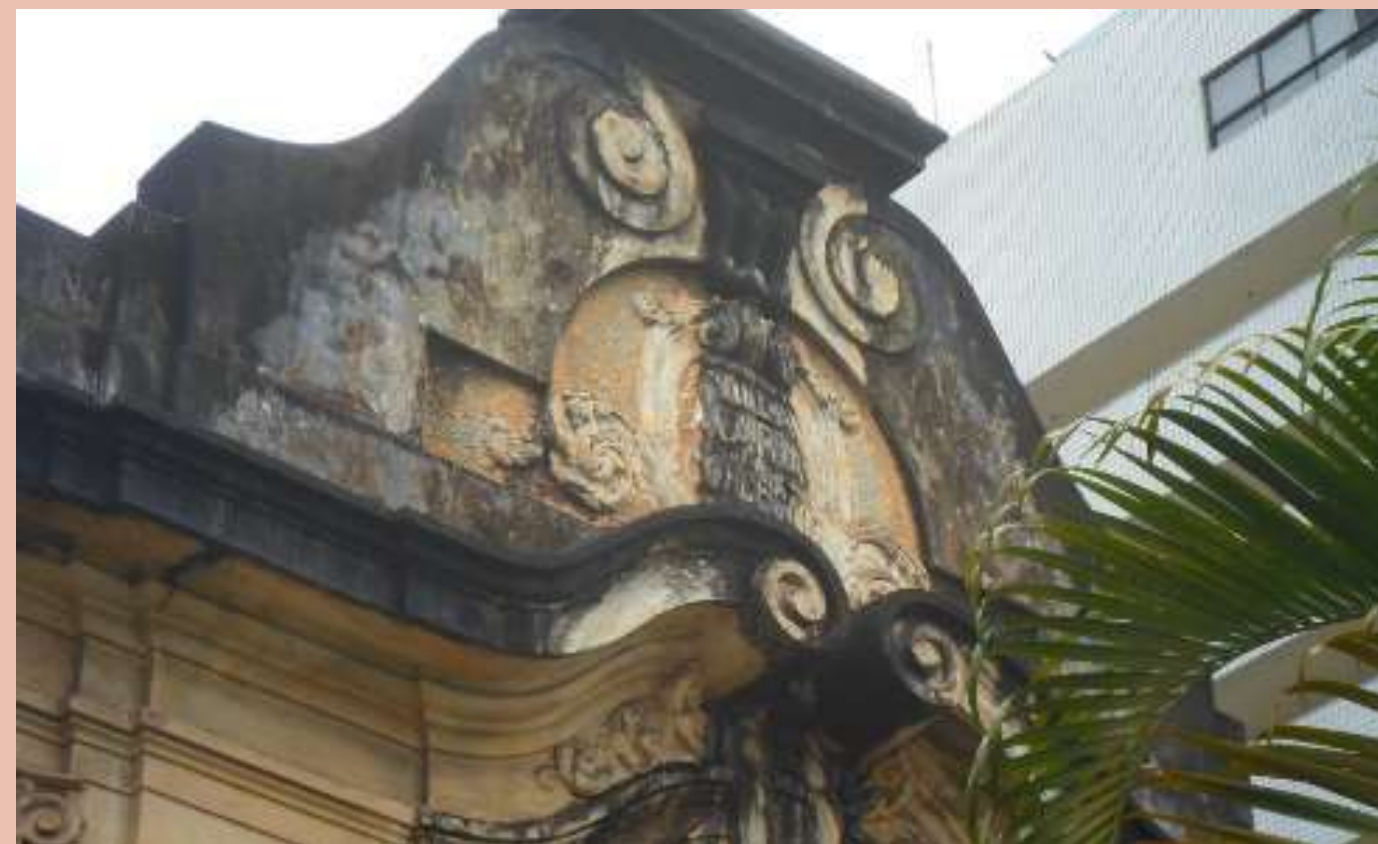
Imagem 21: Frontão localizado na fachada frontal (oeste)

O frontão da fachada principal, voltada para a Avenida Conselheiro Rosa e Silva, é marcado pelos dizeres “Villa Maria da Conceição”, nome dado pelo proprietário Paulo Guedes Pereira, na época da construção, homenageando a sua única filha, Maria da Conceição Guedes Pereira.

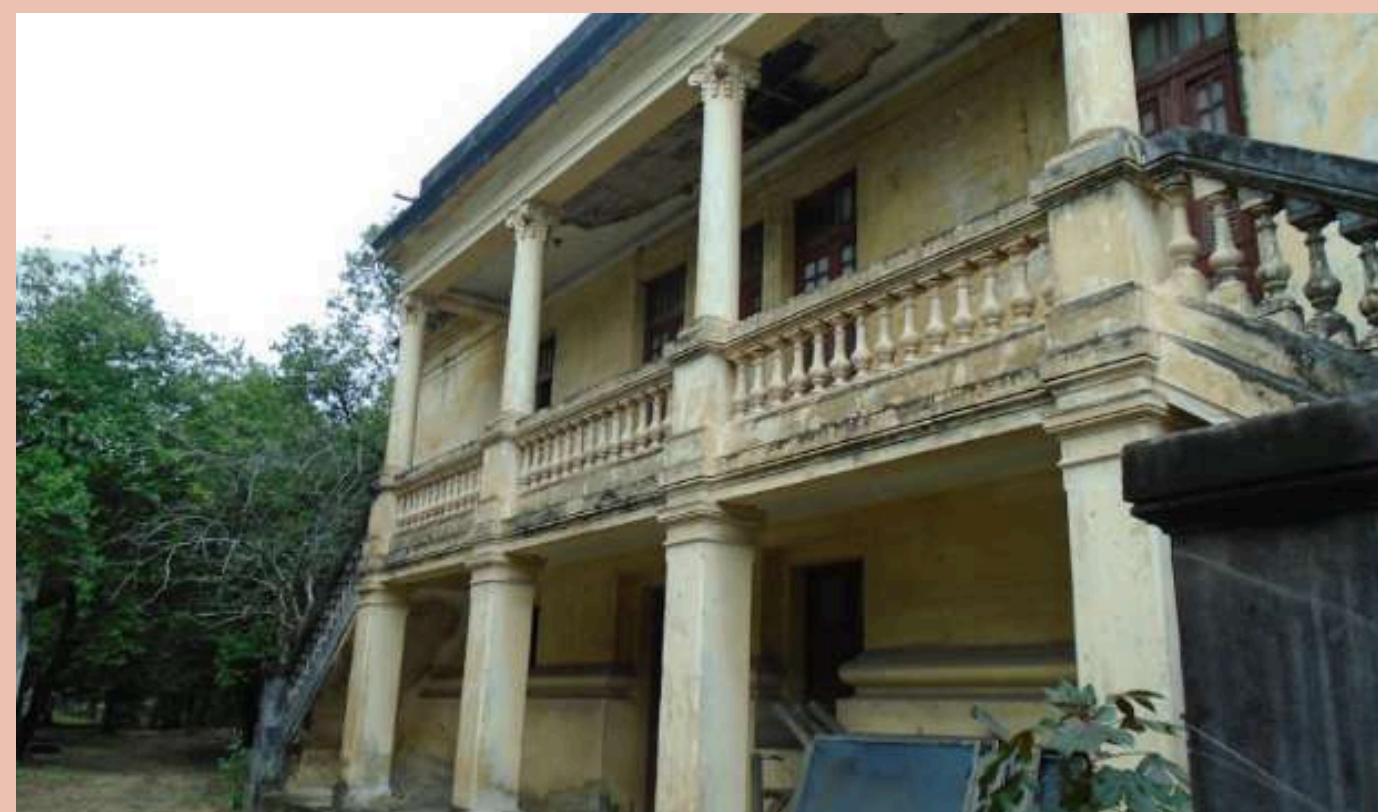
Imagem 22: Fachada lateral (norte)

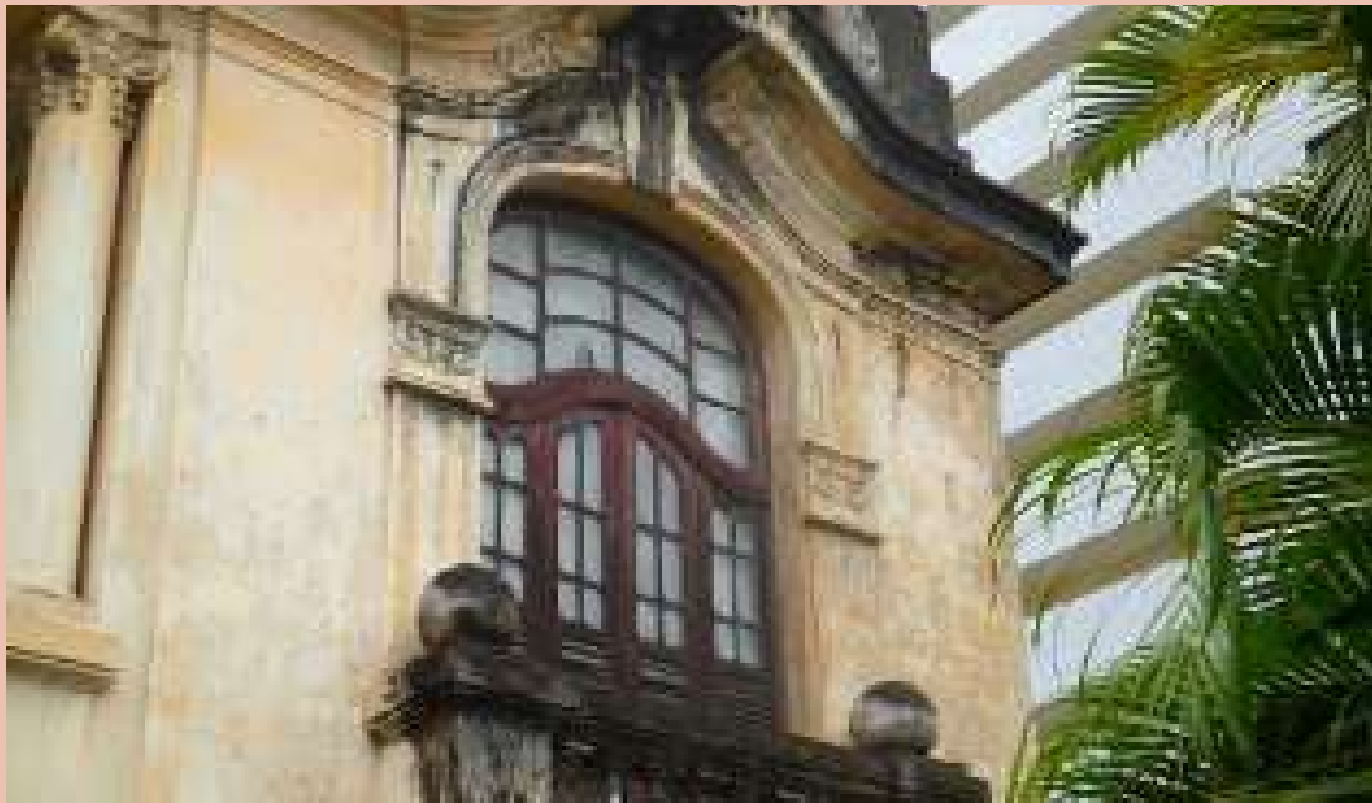
Imagem 23: Janela em arco abatido da fachada principal (oeste)

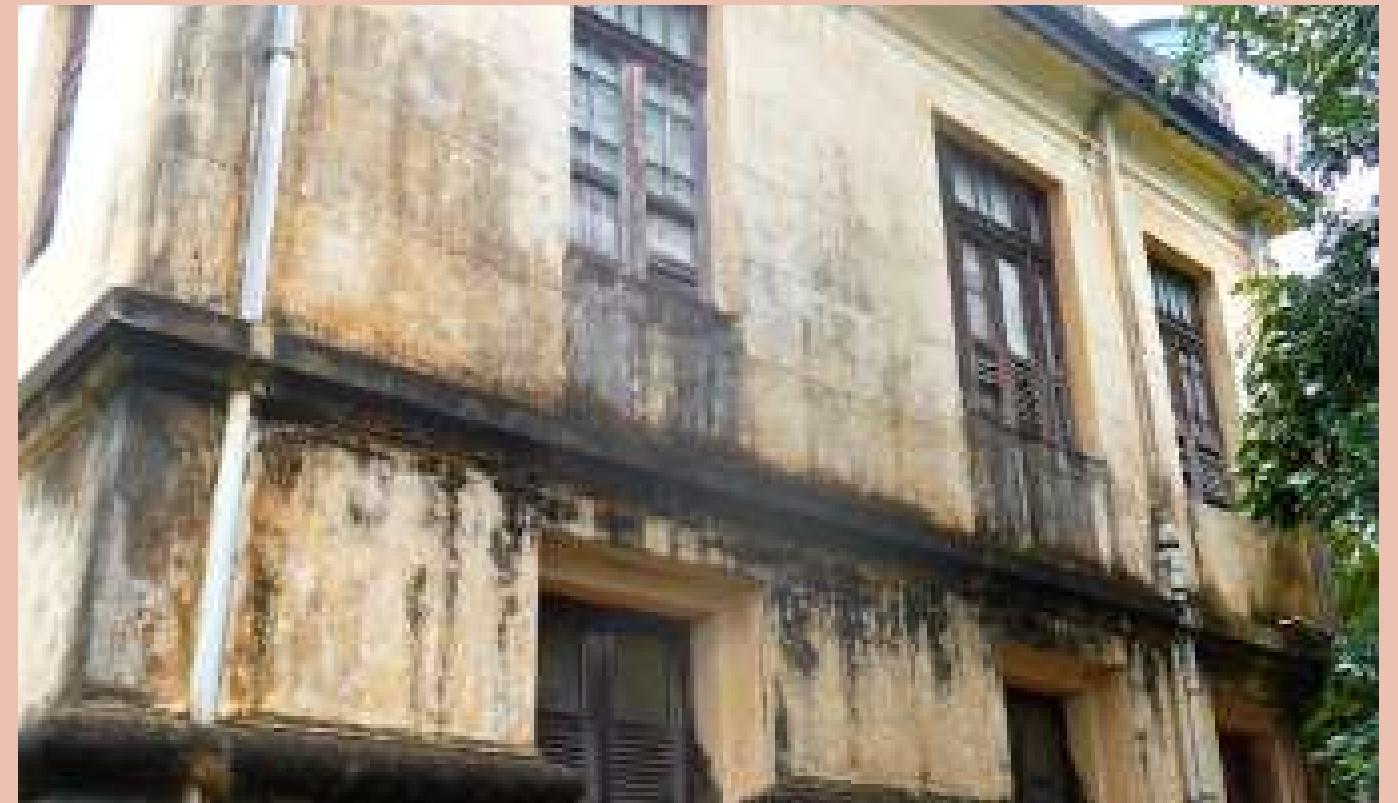
Imagem 25: Aberturas em madeira e vidro na fachada posterior (leste)

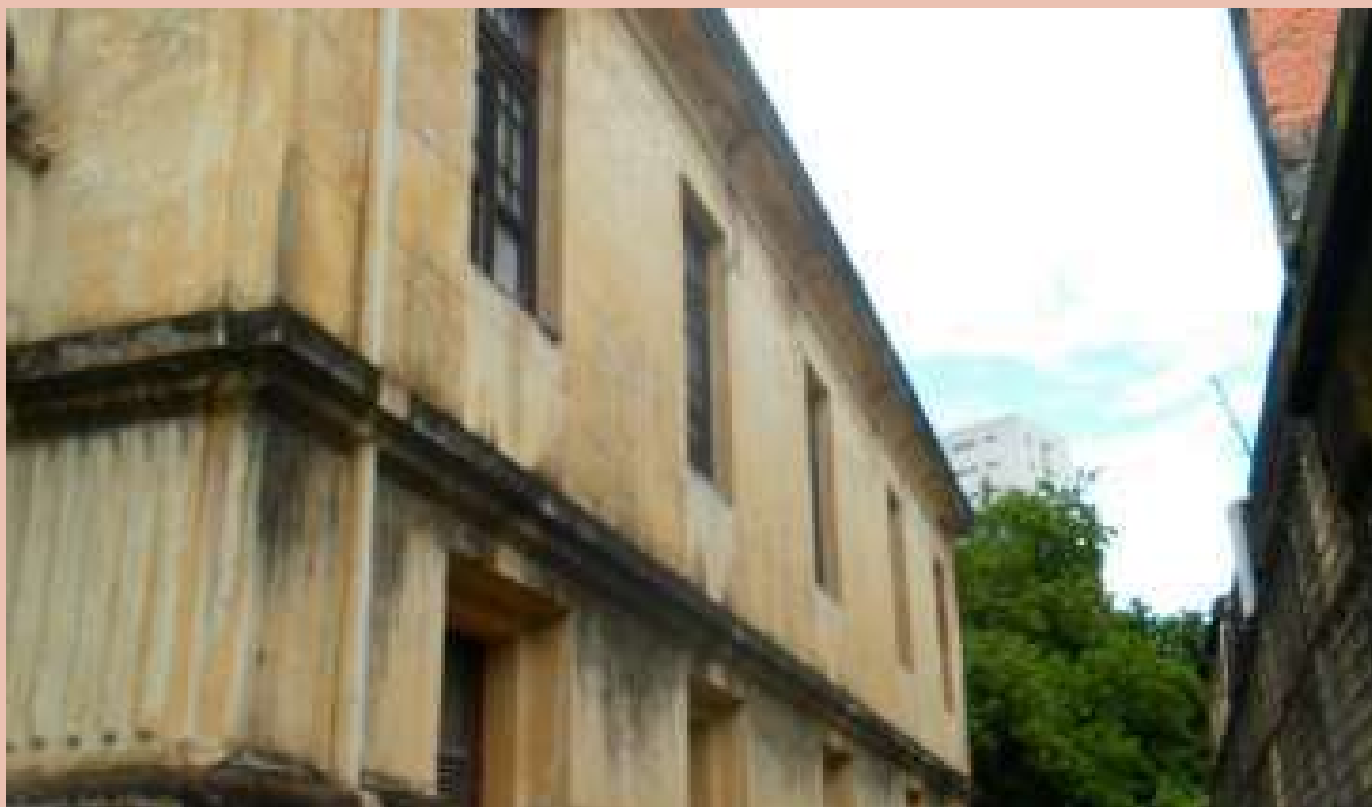
Imagem 24: Aberturas em madeira e vidro na fachada lateral (sul)

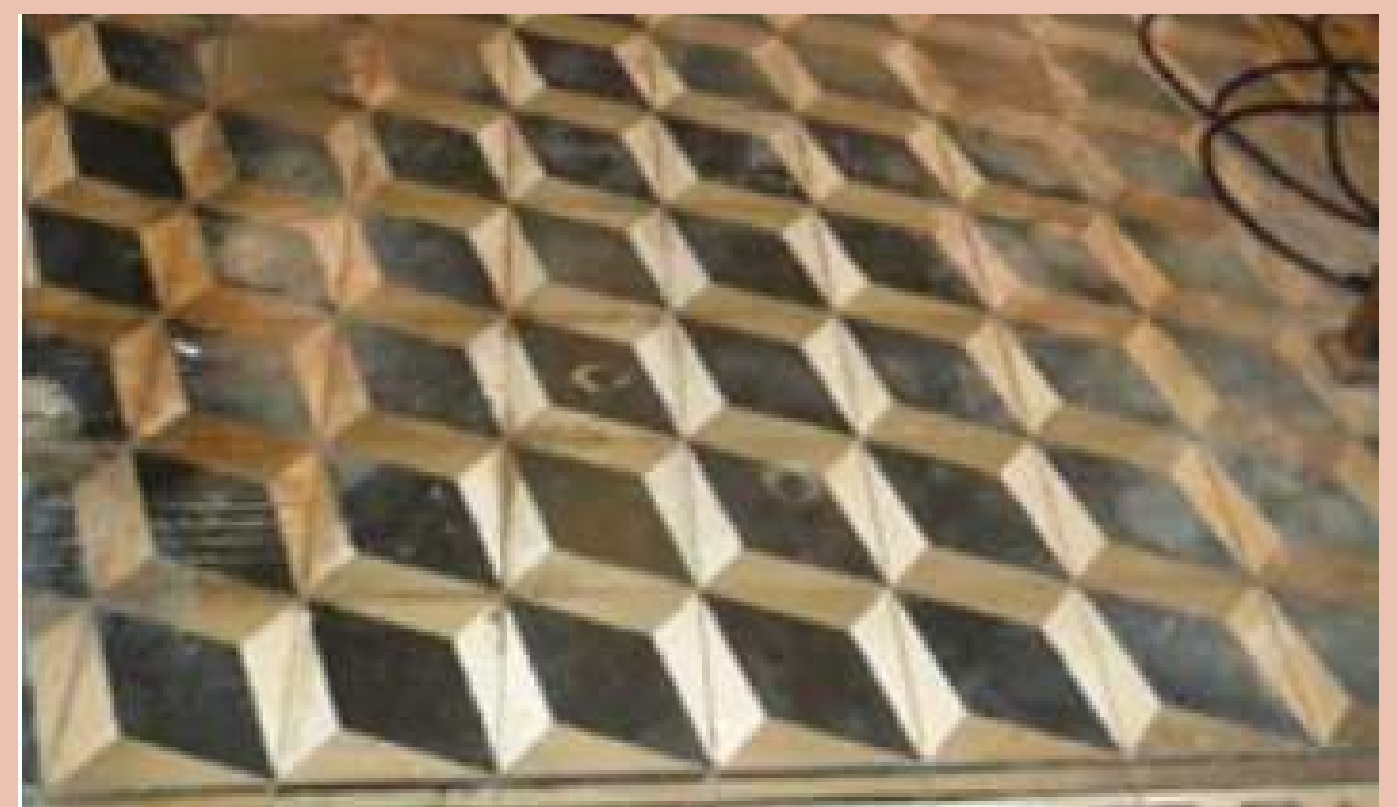
Imagem 26: Piso em ladrilho hidráulico.

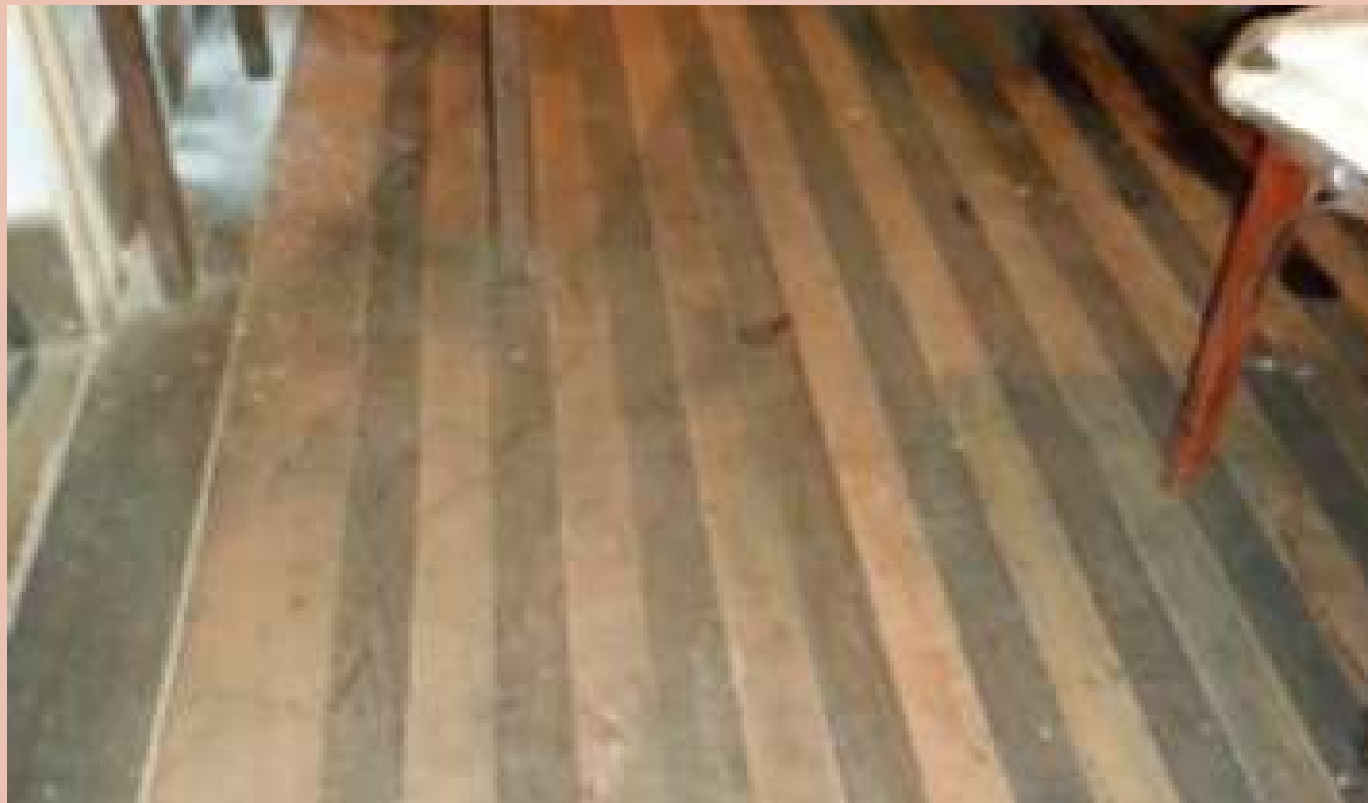
Imagem 27: Piso em madeira.

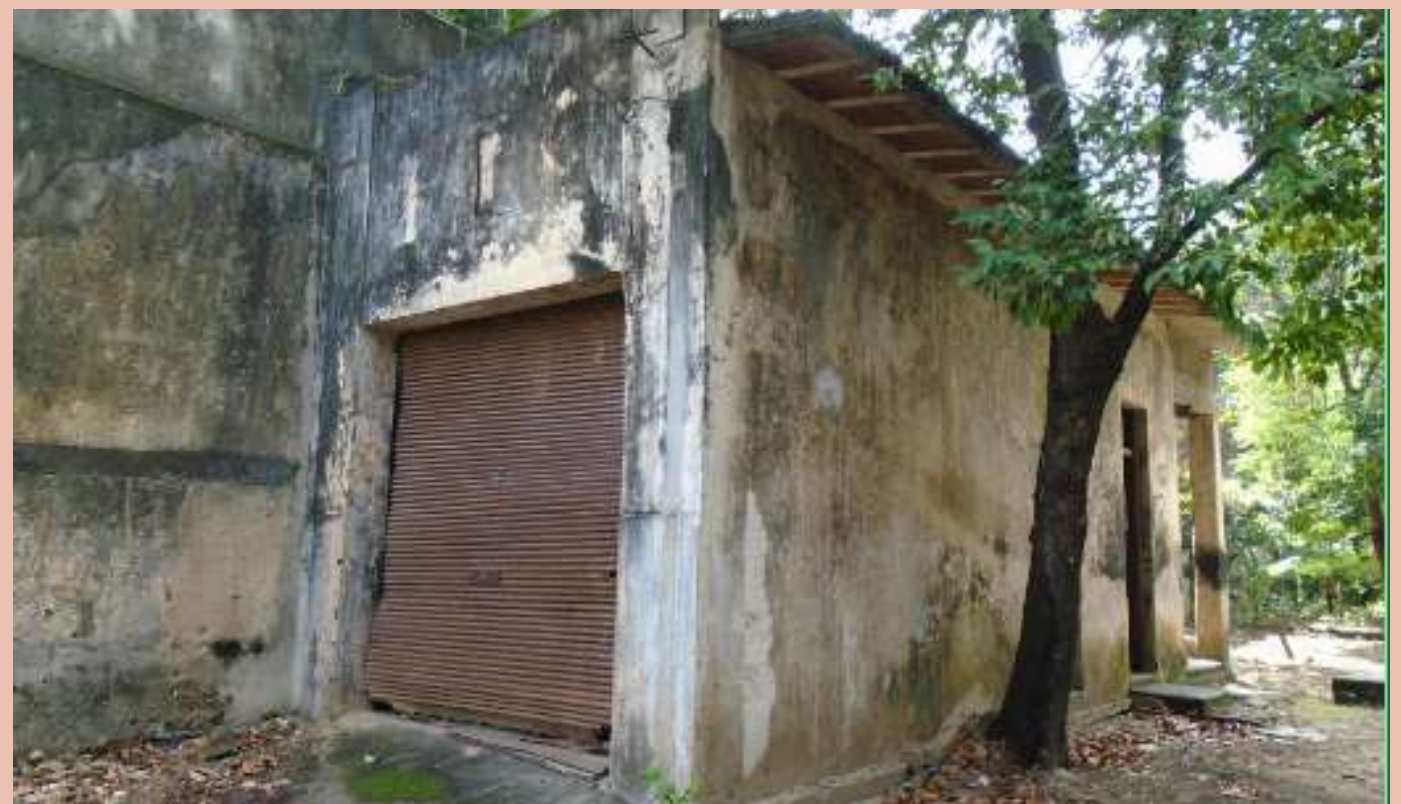
Imagem 30: Edícula.

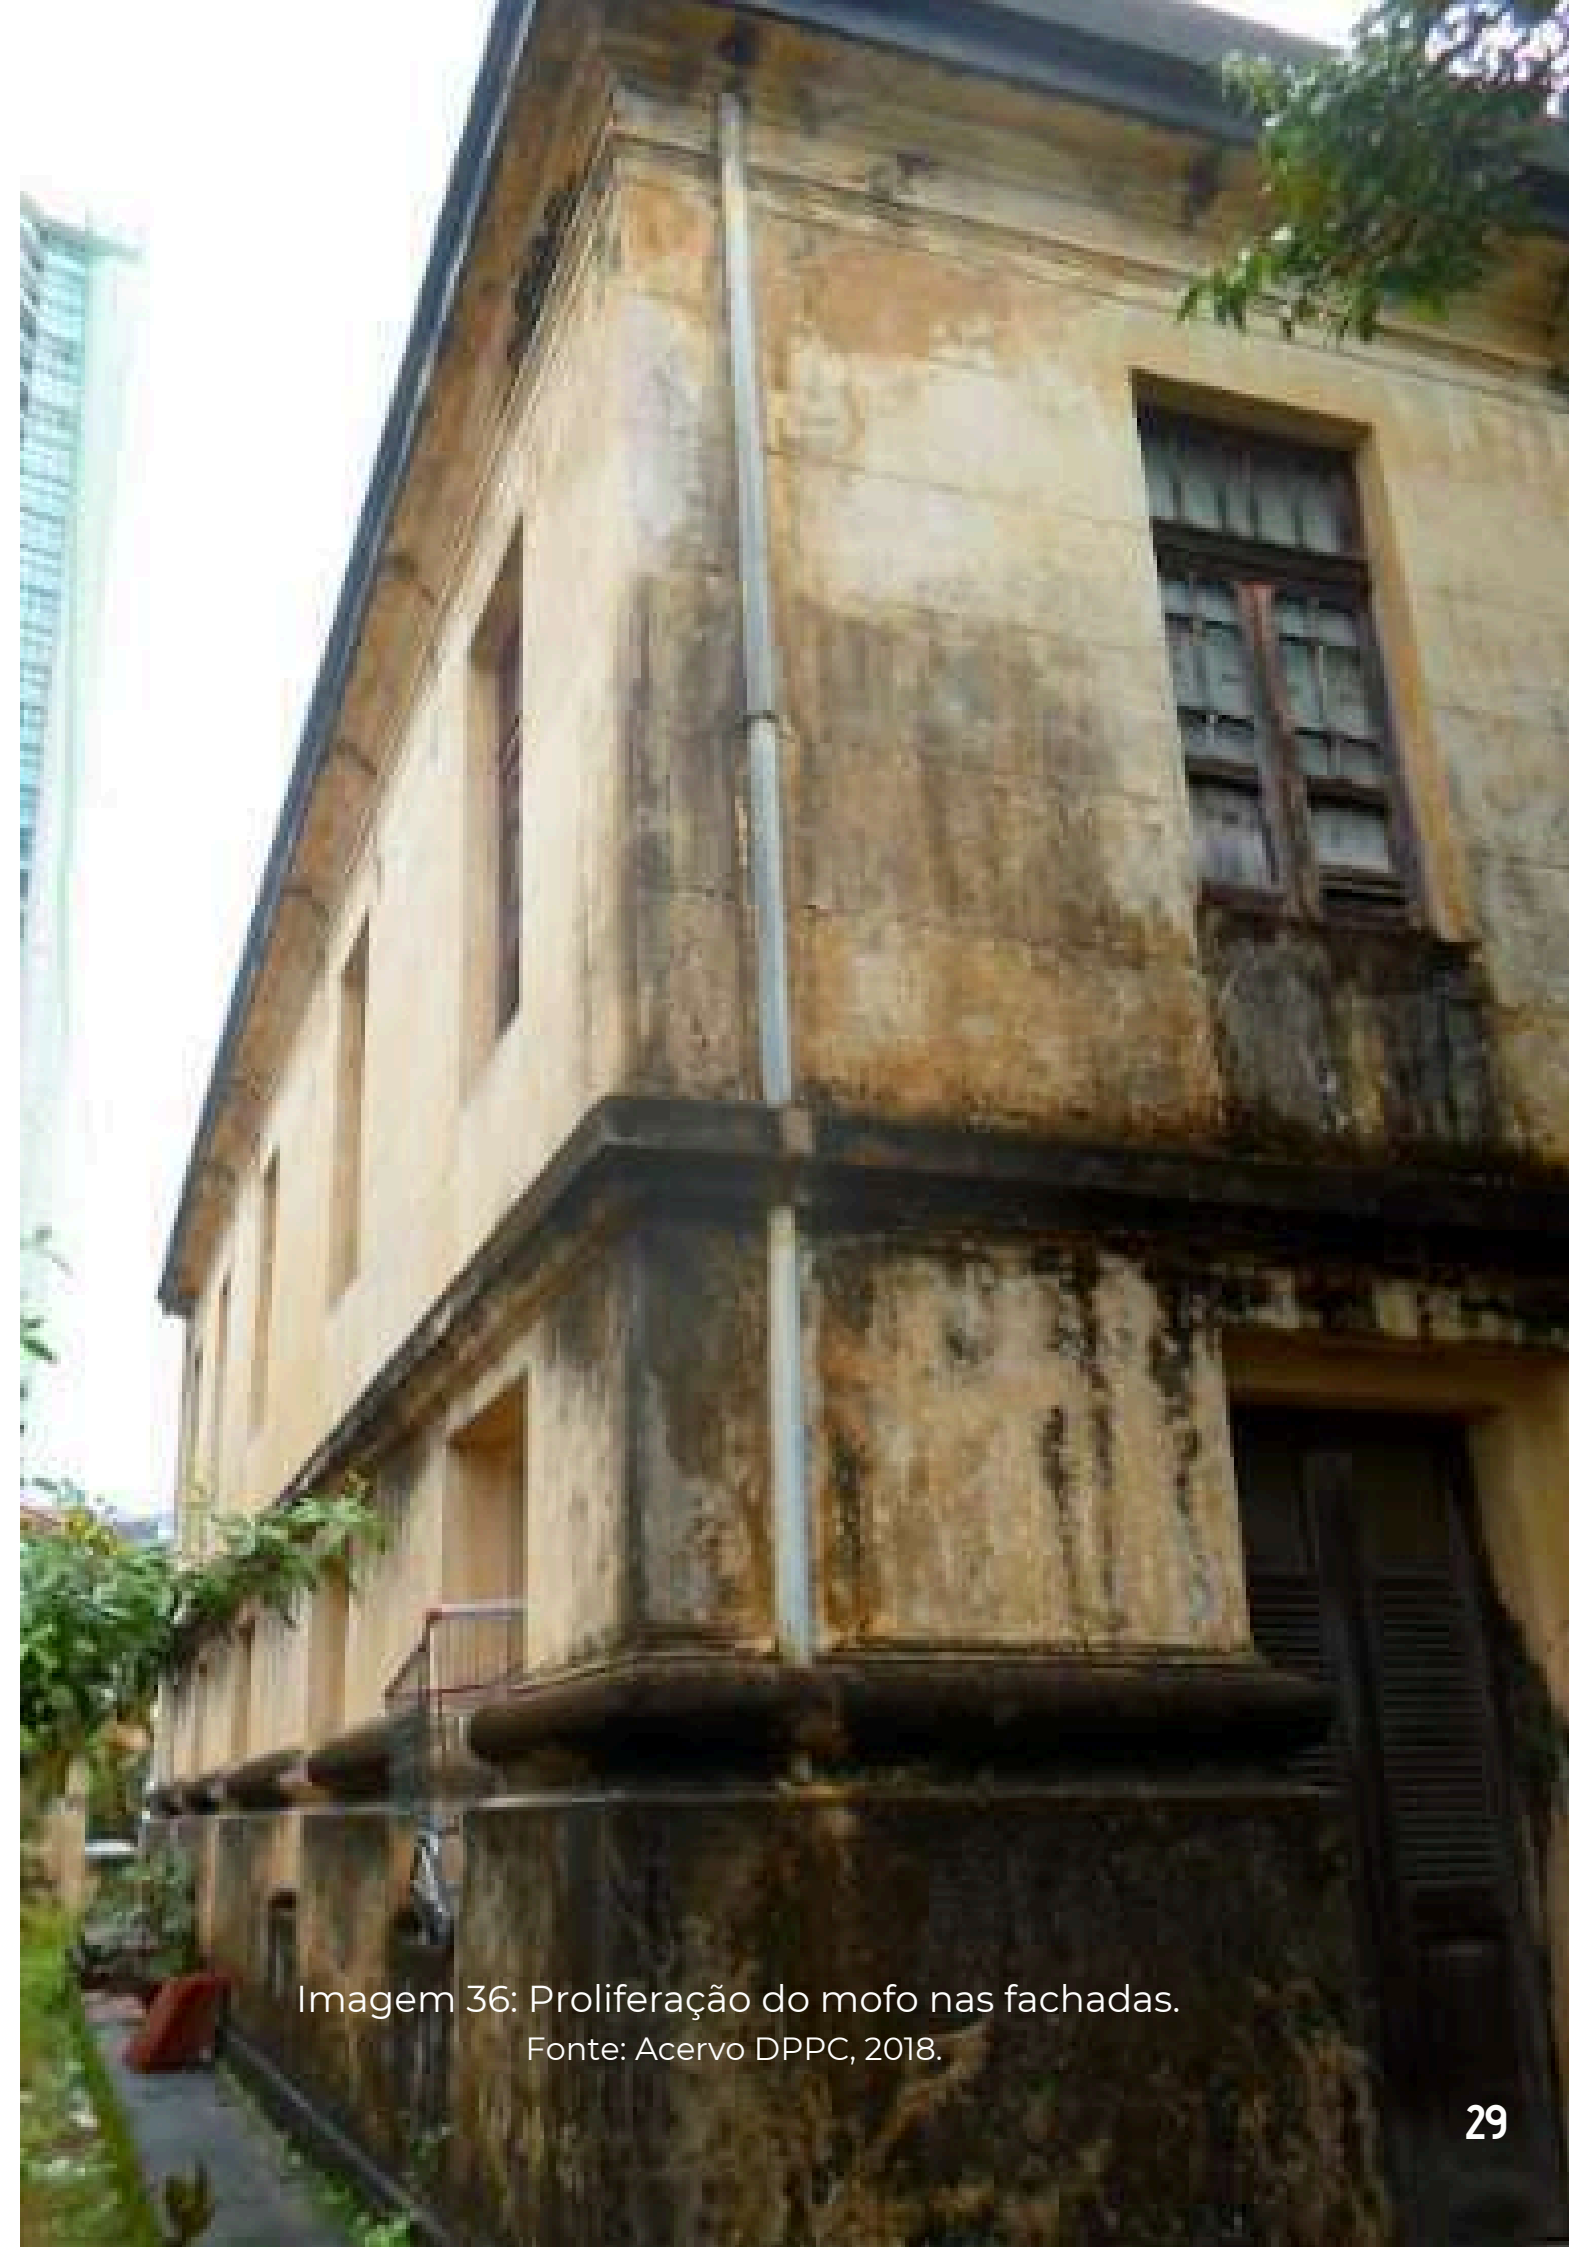
Imagem 36: Proliferação do mofo nas fachadas.  
Fonte: Acervo DPPC, 2018.

Assim, faz-se necessário um levantamento detalhado do estado atual da edificação, sobretudo no que se refere aos danos, mas que, com base nestes dados e impressões coletadas no local, é possível destacar que, primeiramente, a proliferação do mofo em todas as fachadas do casarão e da edícula, além das paredes internas. O desabamento do forro de lambri e aparecimento de ferrugem também é uma das questões da situação atual do imóvel, devido às infiltrações presentes no telhado. Ressalta-se também o descascamento das pinturas internas e externas, desgaste dos pisos e degradação das janelas. Além disso, existem elementos espúrios na fachada, como a instalação de uma caixa d'água na fachada posterior (leste).

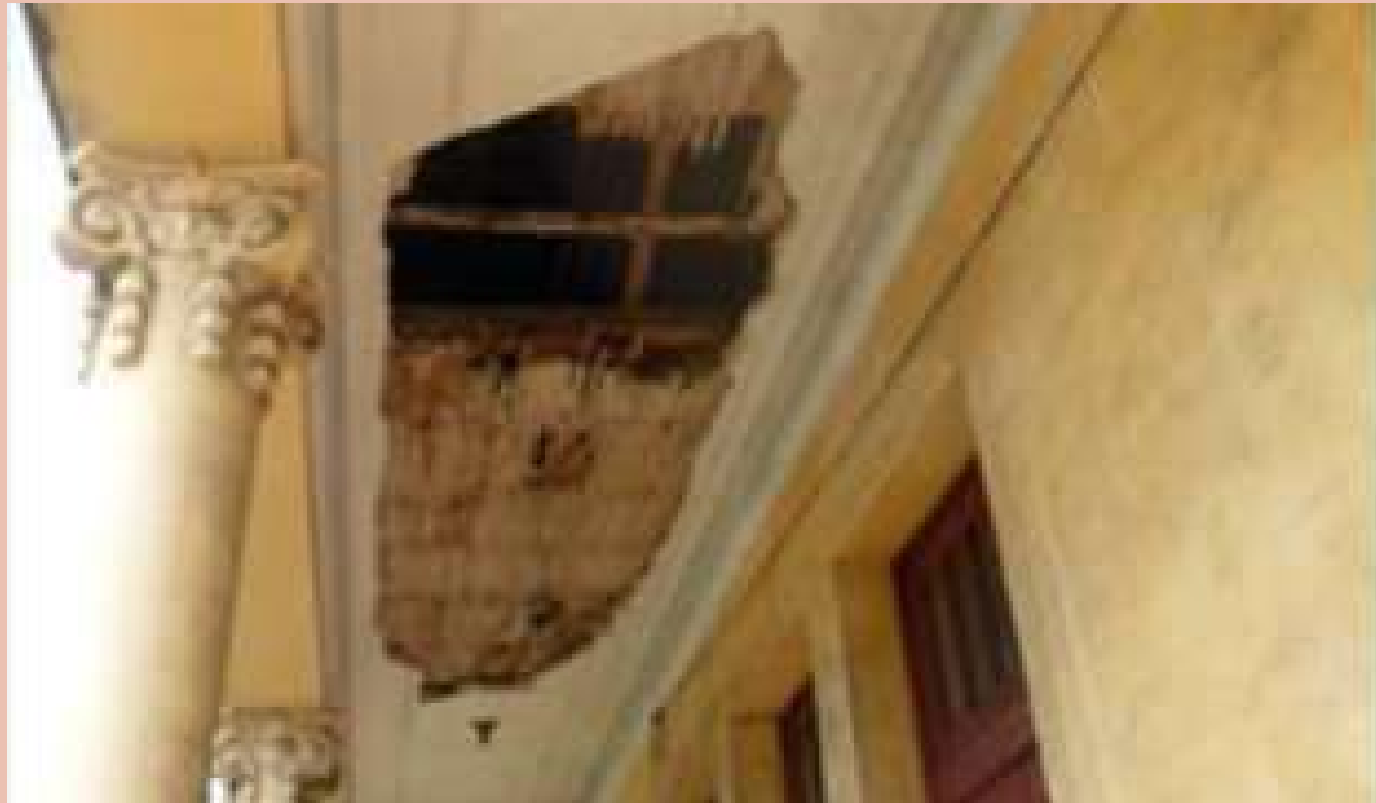
Imagem 37: Desabamento do forro.

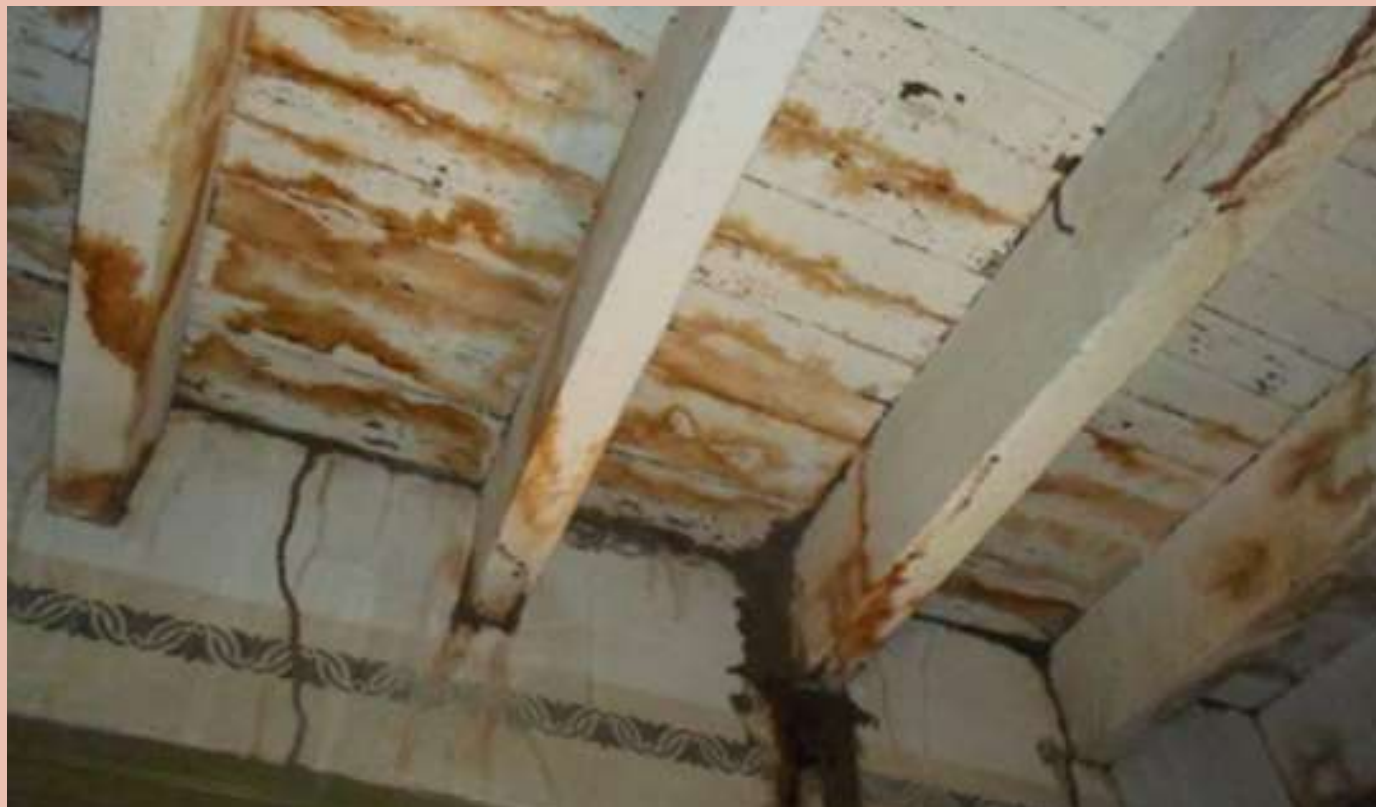
Imagem 38: Aparecimento de ferrugem e infiltrações no forro.

| <b>IMAGEM 38:</b> APARECIMENTO DE FERRUGEM E INFILTRAÇÕES NO FORRO ..... | 30 |

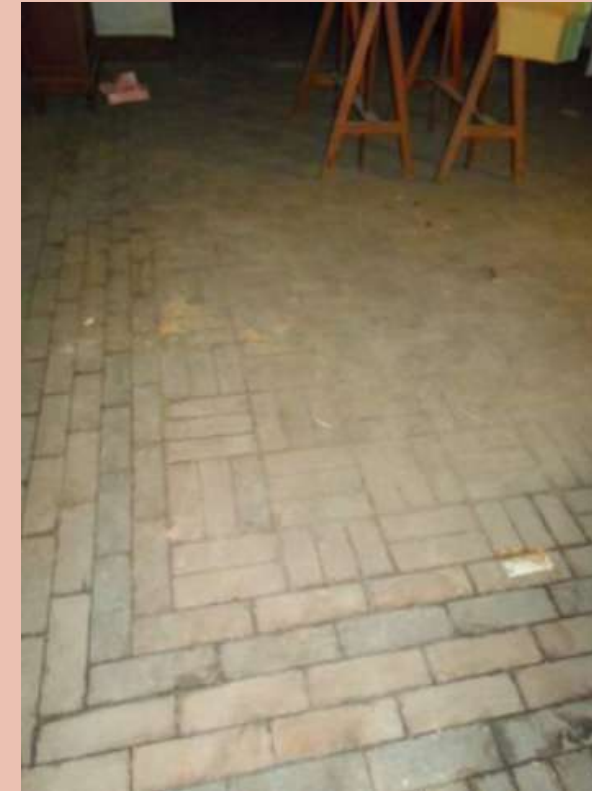
Imagem 39: Desgaste do piso em madeira do térreo.

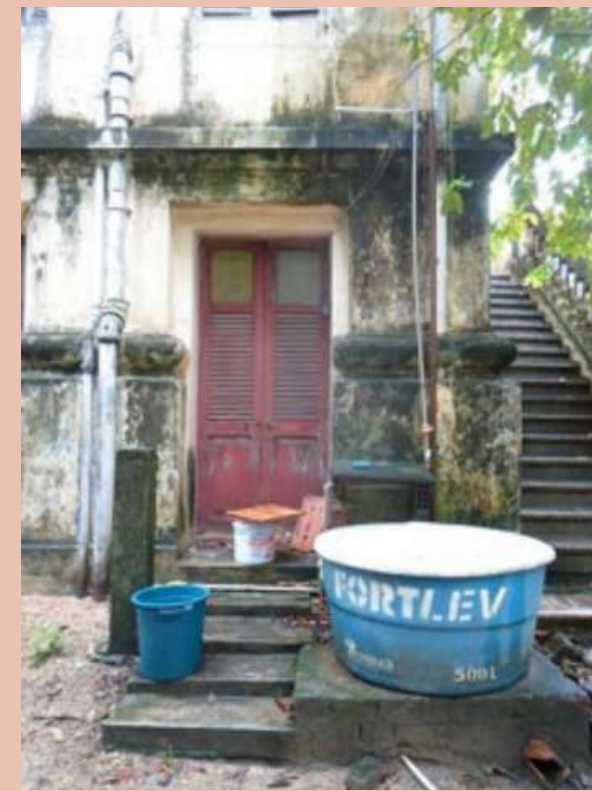
Imagem 40: Elemento espúrio na fachada posterior (leste)

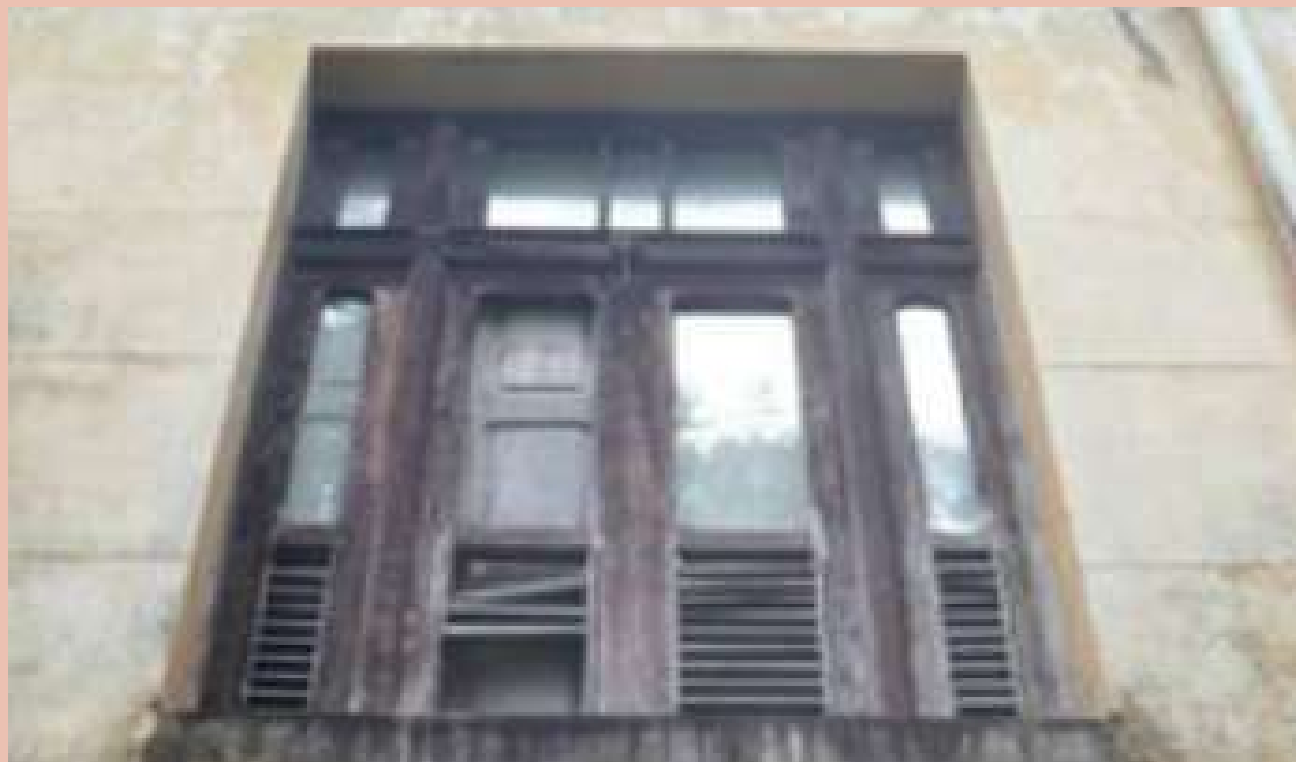
Imagem 41: Degradação da esquadria em madeira e vedada com venezianas e vidro.

| <b>IMAGEM 41:</b> DEGRADAÇÃO DA ESQUADRIA EM MADEIRA E VEDADA COM VENEZIANAS E VIDRO ..... | 31 |

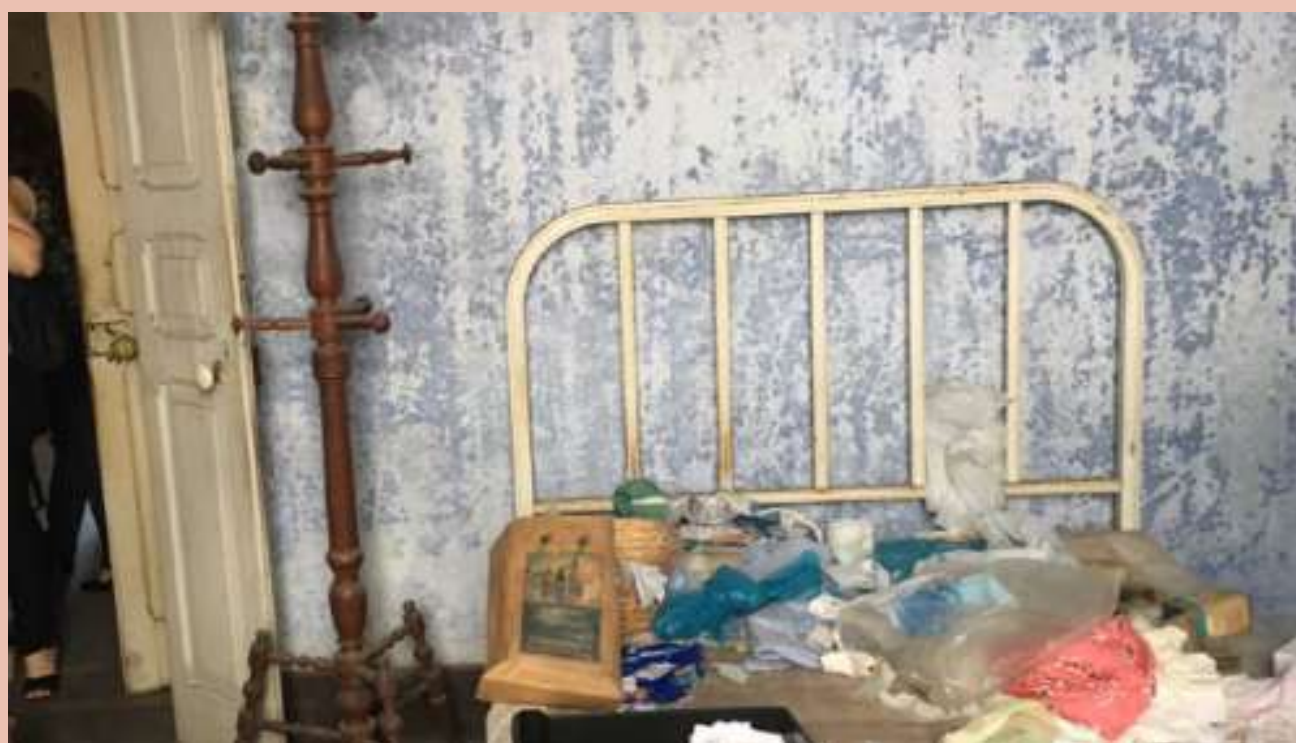
Imagem 42: Descascamento de pintura e proliferação de mofo e lixo no interior do imóvel.

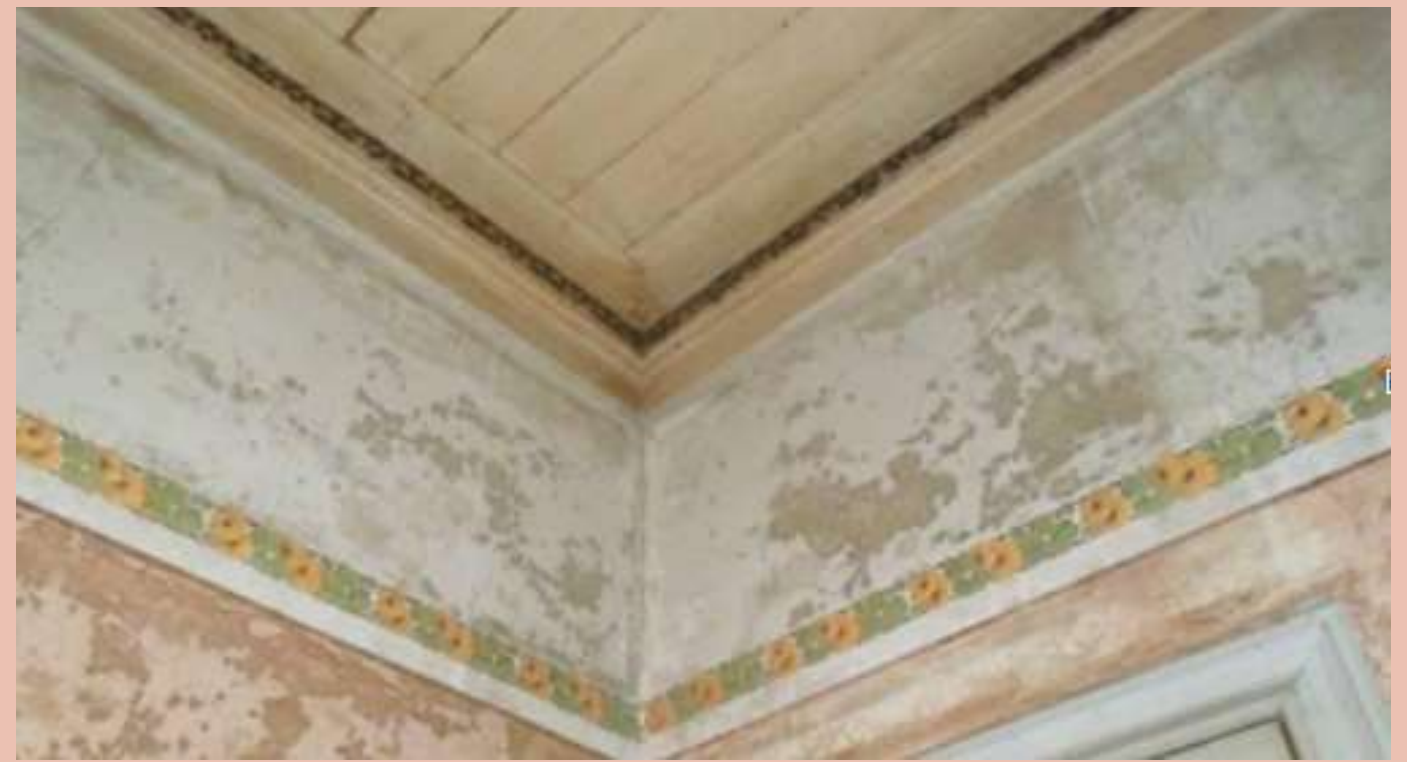
Imagem 43: Detalhe do forro em lambri e pintura decorativa em estado de degradação.

| <b>IMAGEM 43:</b> DETALHE DO FORRO EM LAMBRI E PINTURA DECORATIVA EM ESTADO DE DEGRADAÇÃO ..... | 31 |

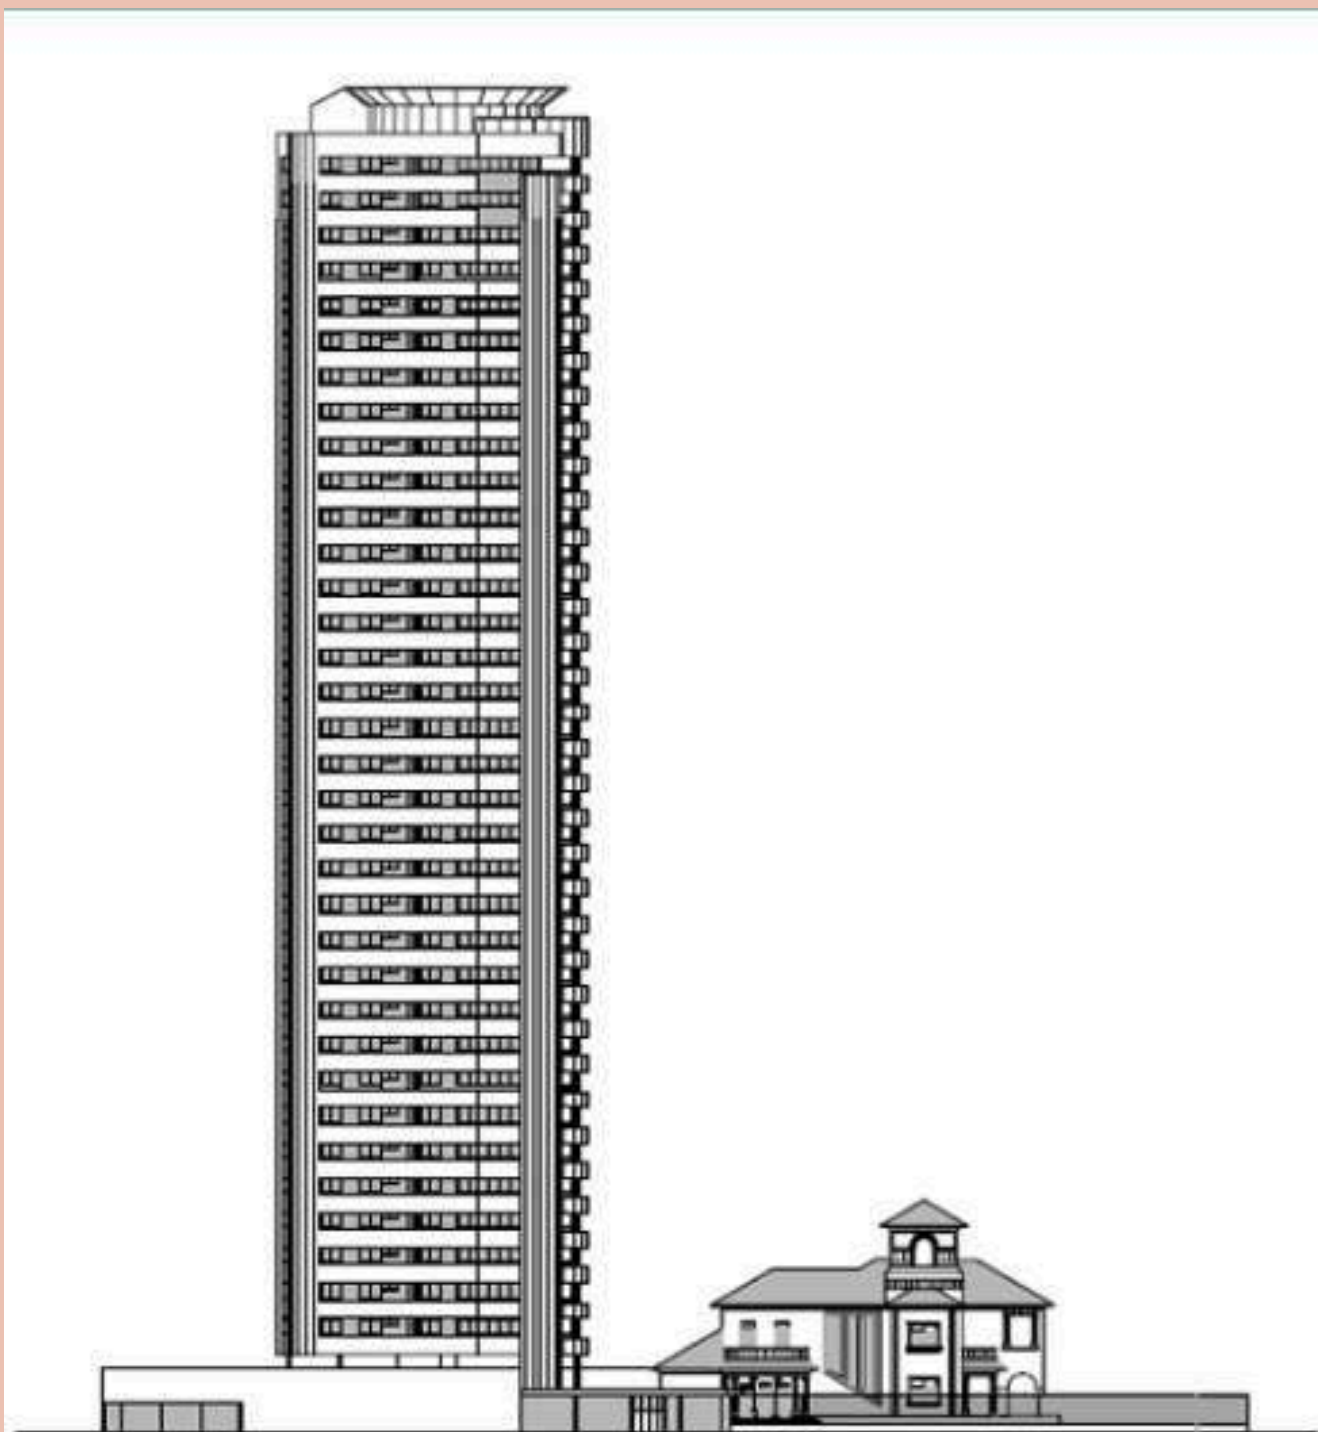
Imagem 50: Fachada do edifício Costa Azevedo.

A partir dos cortes e imagens, fica claro o contraste de escala e volumetria existente entre o casarão preservado e a nova edificação. Além disso, a proximidade entre a nova construção e o imóvel especial compromete a visualização deste como em sua situação primária, onde era um casarão residencial. Portanto, chegamos à conclusão de que esse IEP sofreu alterações irreversíveis que comprometem a sua preservação e contribuem para o seu processo de descaracterização, sendo desconsiderada a sua ambiência. Essa atenção para essa edificação em específico também ocorre por sua proximidade com o objeto de estudo deste trabalho, o IEP 49, localizado em frente a este. Dessa forma, podemos notar que este imóvel também corre risco de descaracterização devido ao avanço do mercado imobiliário.
