# VILLA MARIA:

CENTRO DE APOIO À MULHER VÍTIMA DE  
VIOLÊNCIA DOMÉSTICA COMO PROPOSTA DE  
INTERVENÇÃO NO IEP 49 E SEU TERRENO  
REMANESCENTE

RECIFE, 2024

Trabalho de Conclusão de Curso (Graduação) - Universidade Federal de Pernambuco, Centro de Artes e Comunicação, Arquitetura e Urbanismo - Bacharelado, 2023.

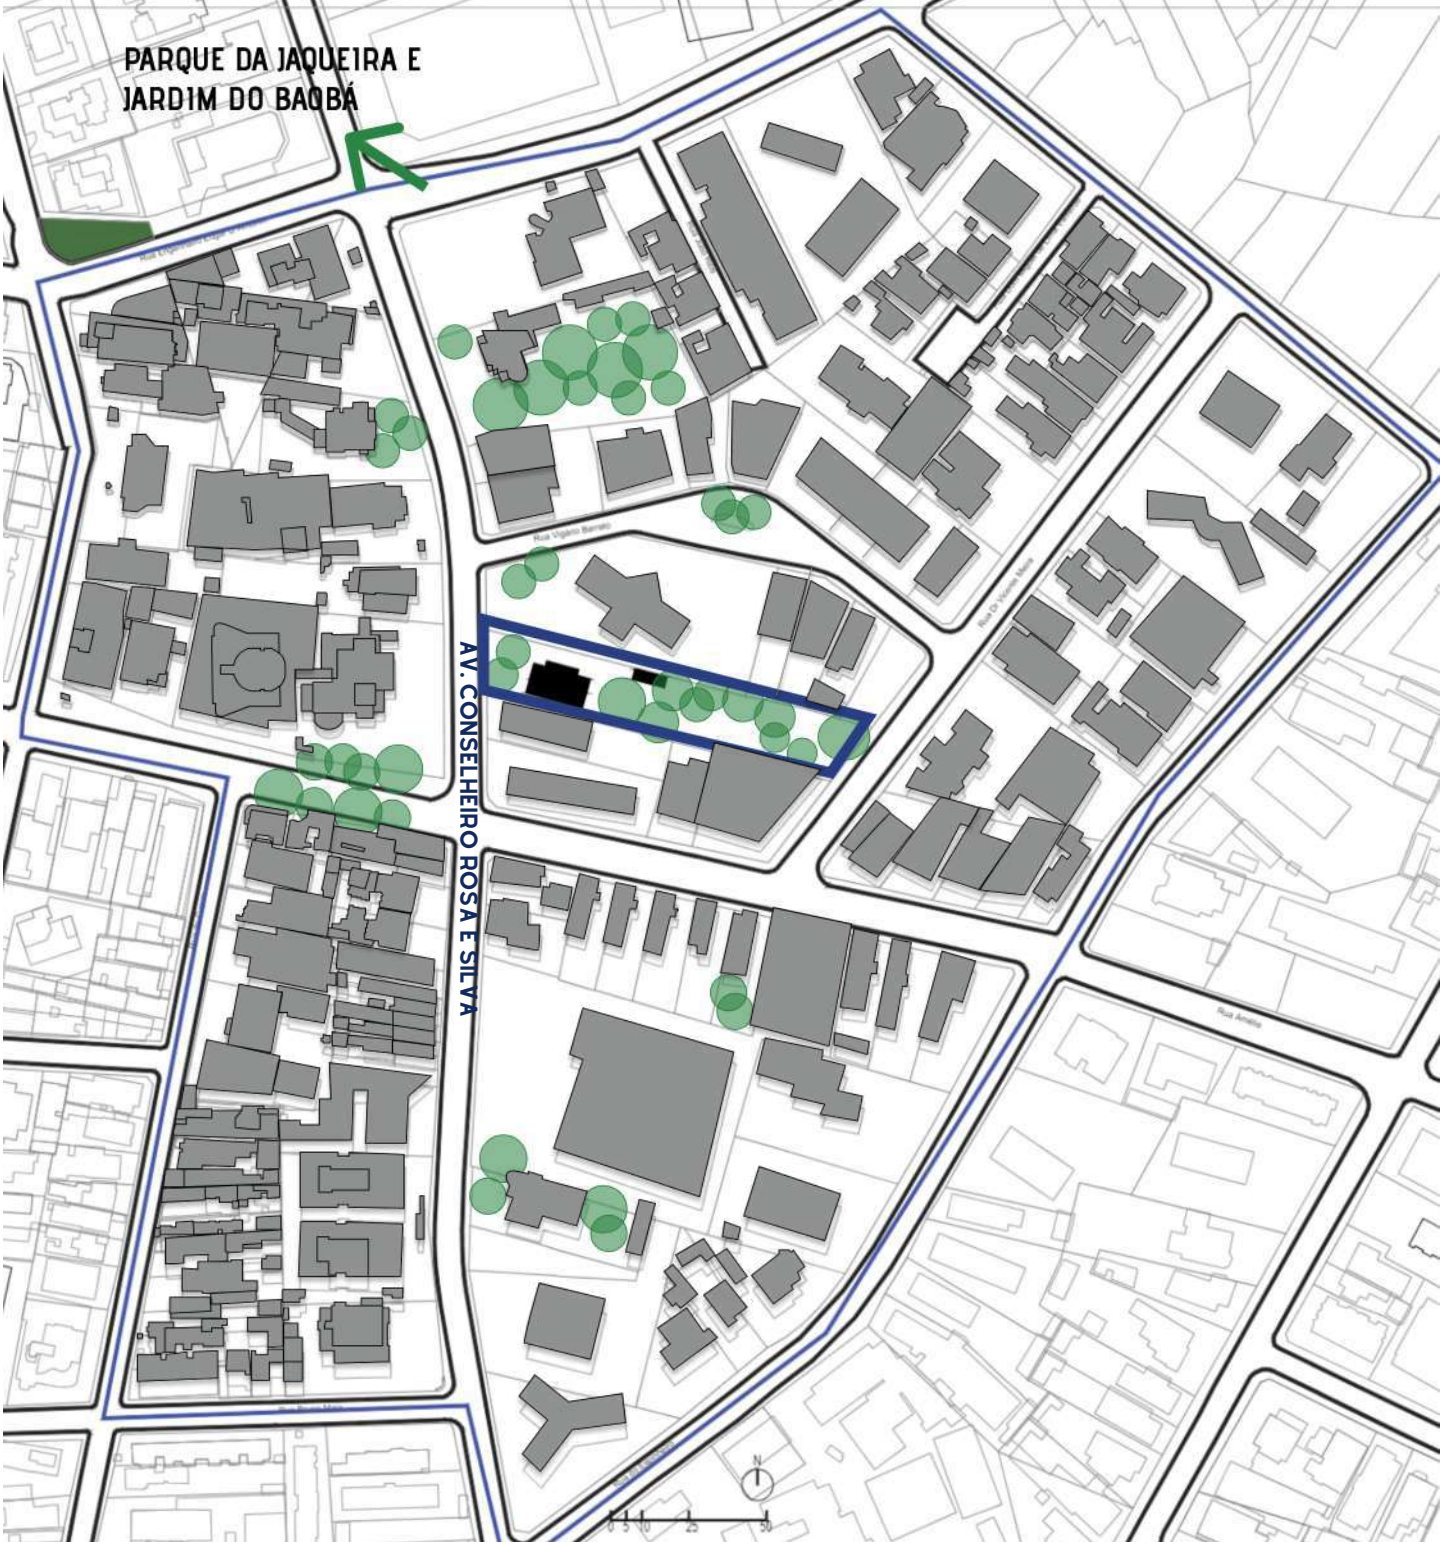
Imagem 60: Mapa Nolli (cheios e vazios)

A partir da elaboração do mapa de cheios e vazios, num raio de 500m do terreno, podemos notar que a maior parte das edificações construídas estão soltas no lote, seguindo o padrão construtivo do início do século XX, pela disseminação dos ideais sanitaristas. Nas proximidades podemos destacar importantes espaços verdes públicos, como o Parque da Jaqueira e o Jardim do Baobá. Há também uma considerável integração de espaços públicos verdes existentes, entre parques e praças, que, sobrepondo as informações do mapa realizado pelo PURA, trata-se de um terreno incluso na área de abrangência desses espaços públicos. Através desse mapa também destaca-se a característica que o terreno possui de ser um respiro verde na quadra, em meio a terrenos majoritariamente áridos.

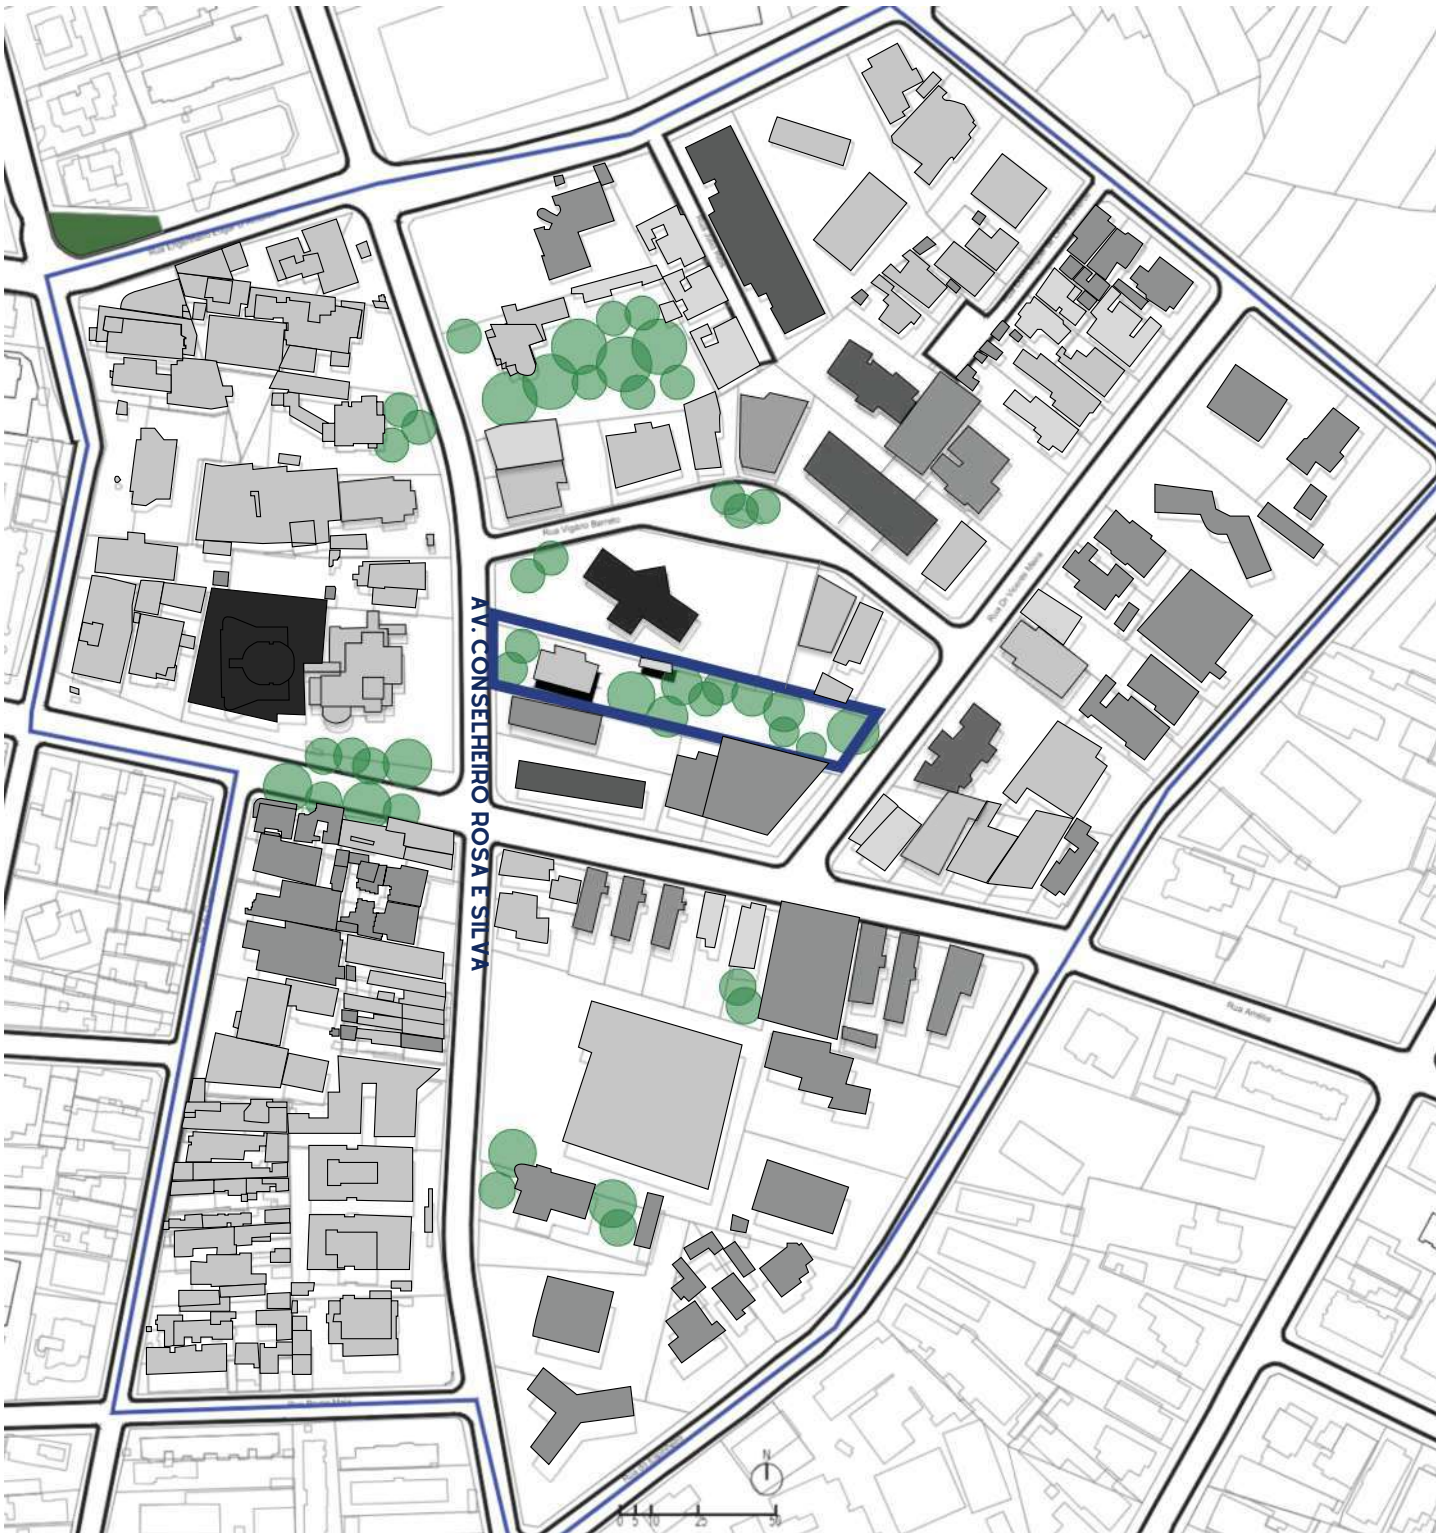
Imagem 61: Mapa de gabaritos

Em relação aos gabaritos da região, podemos observar que esta é uma área predominantemente verticalizada, apesar da presença de exemplares de até 3 pavimentos, os quais em sua maioria são exemplares históricos remanescentes assim como o IEP 49. Além disso, no entorno imediato há espigões que, como supracitado, interferem na relação de escala com os exemplares conservados. Apesar da existência da Lei dos 12 Bairros, que freou a verticalização nessa região, há ainda uma elevação da taxa de verticalização dos arredores (PURA, 2021), que, somada às condições da Lei dos IEPs citadas anteriormente, permite ainda que essa região seja de particular interesse para o mercado imobiliário.

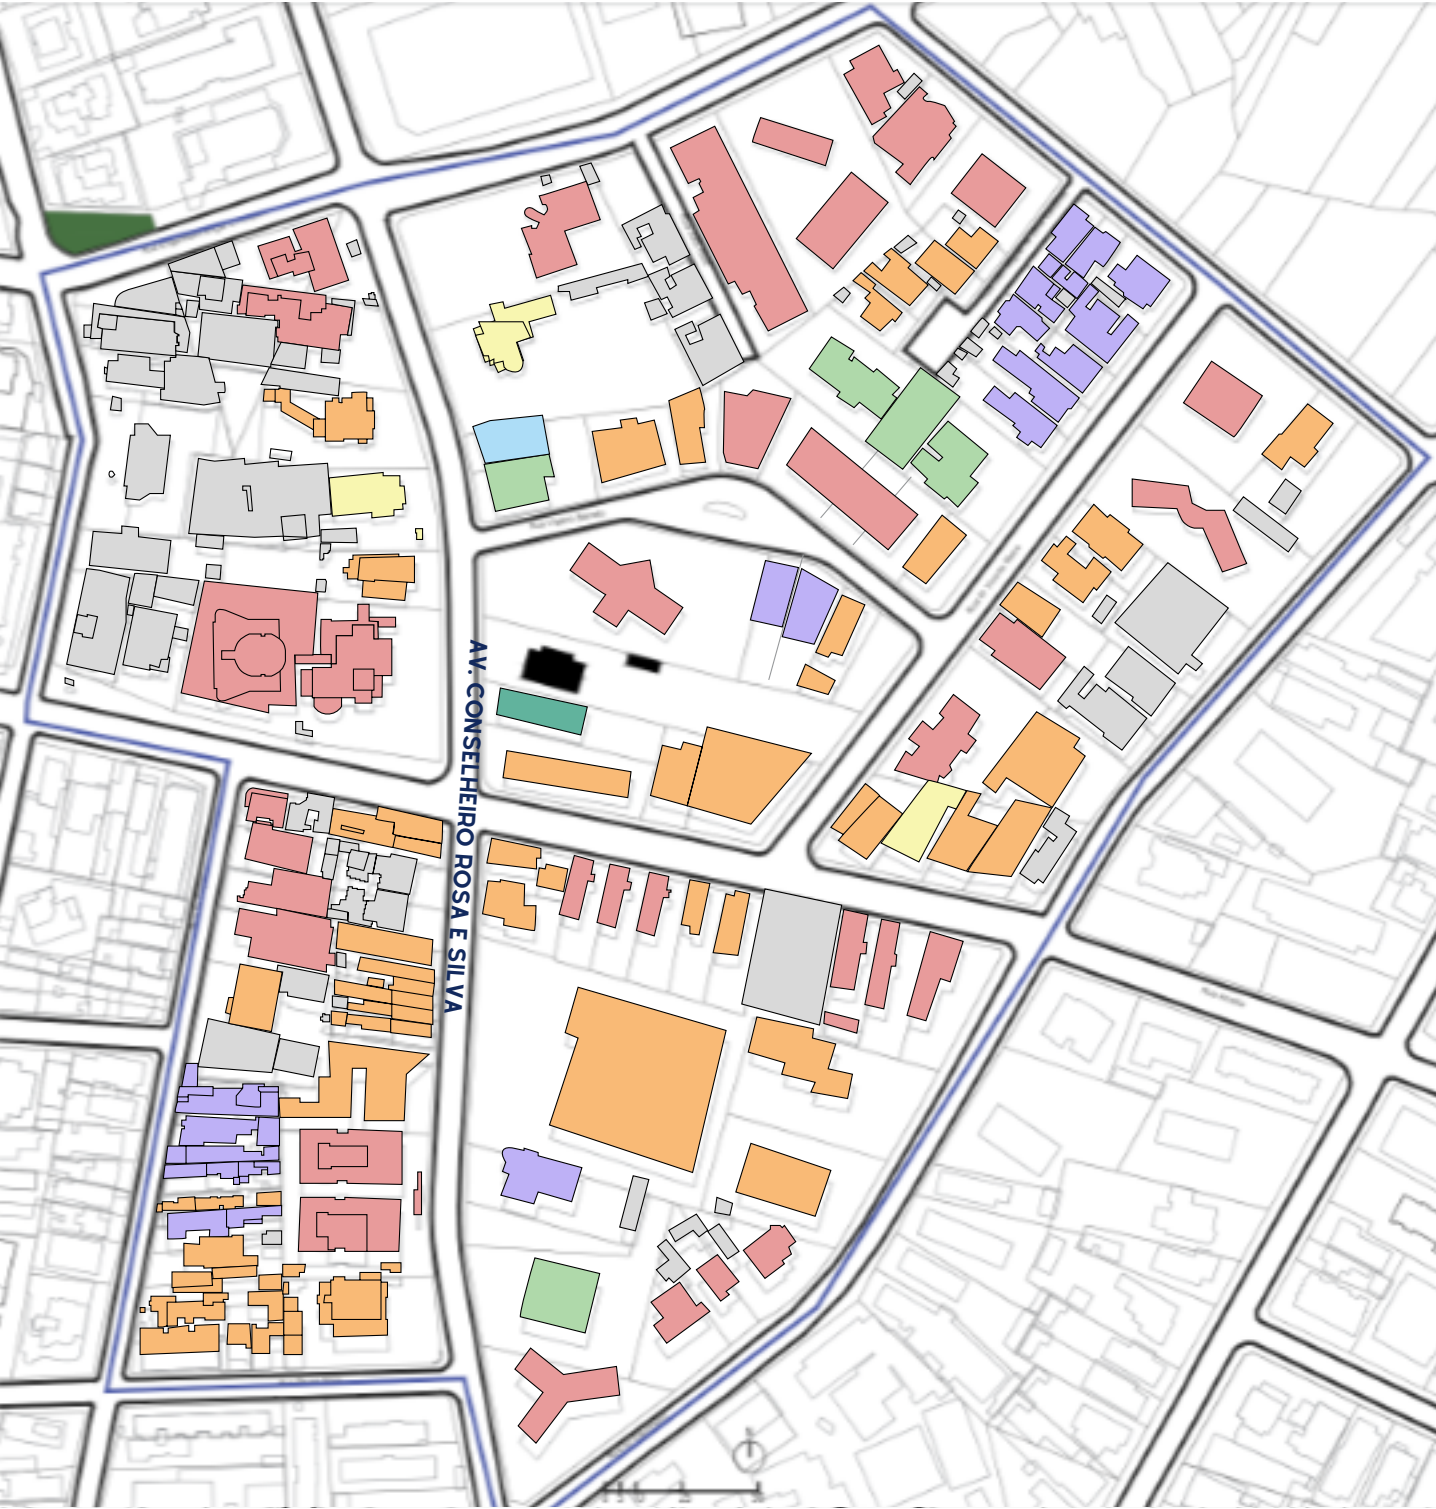
Imagem 62: Mapa de usos

Em relação aos usos, podemos notar, que dentro do raio de 500m, a zona é predominantemente habitacional, porém com um importante destaque para a presença de usos de serviços e comércios, principalmente no arredor imediato ao terreno de intervenção. Há também uma considerável quantidade de edifícios galeria no entorno do terreno e de consultórios médicos, configurando um maior fluxo de pessoas e pedestres na região. Também é válido destacar a presença de grandes equipamentos de pontos de interesse para a população, uma vez que os estudos Building Dignity apontam que, para a implementação de um Centro de Referência da Mulher vítima de violência, a região deve ser bem dotada de acesso à infraestrutura urbana e equipamentos de suporte.

Ainda é válido destacar a presença do terreno de esquina, colado no terreno de recorte projetual, com o uso de estacionamento, área potencial para implantação do projeto urbano.

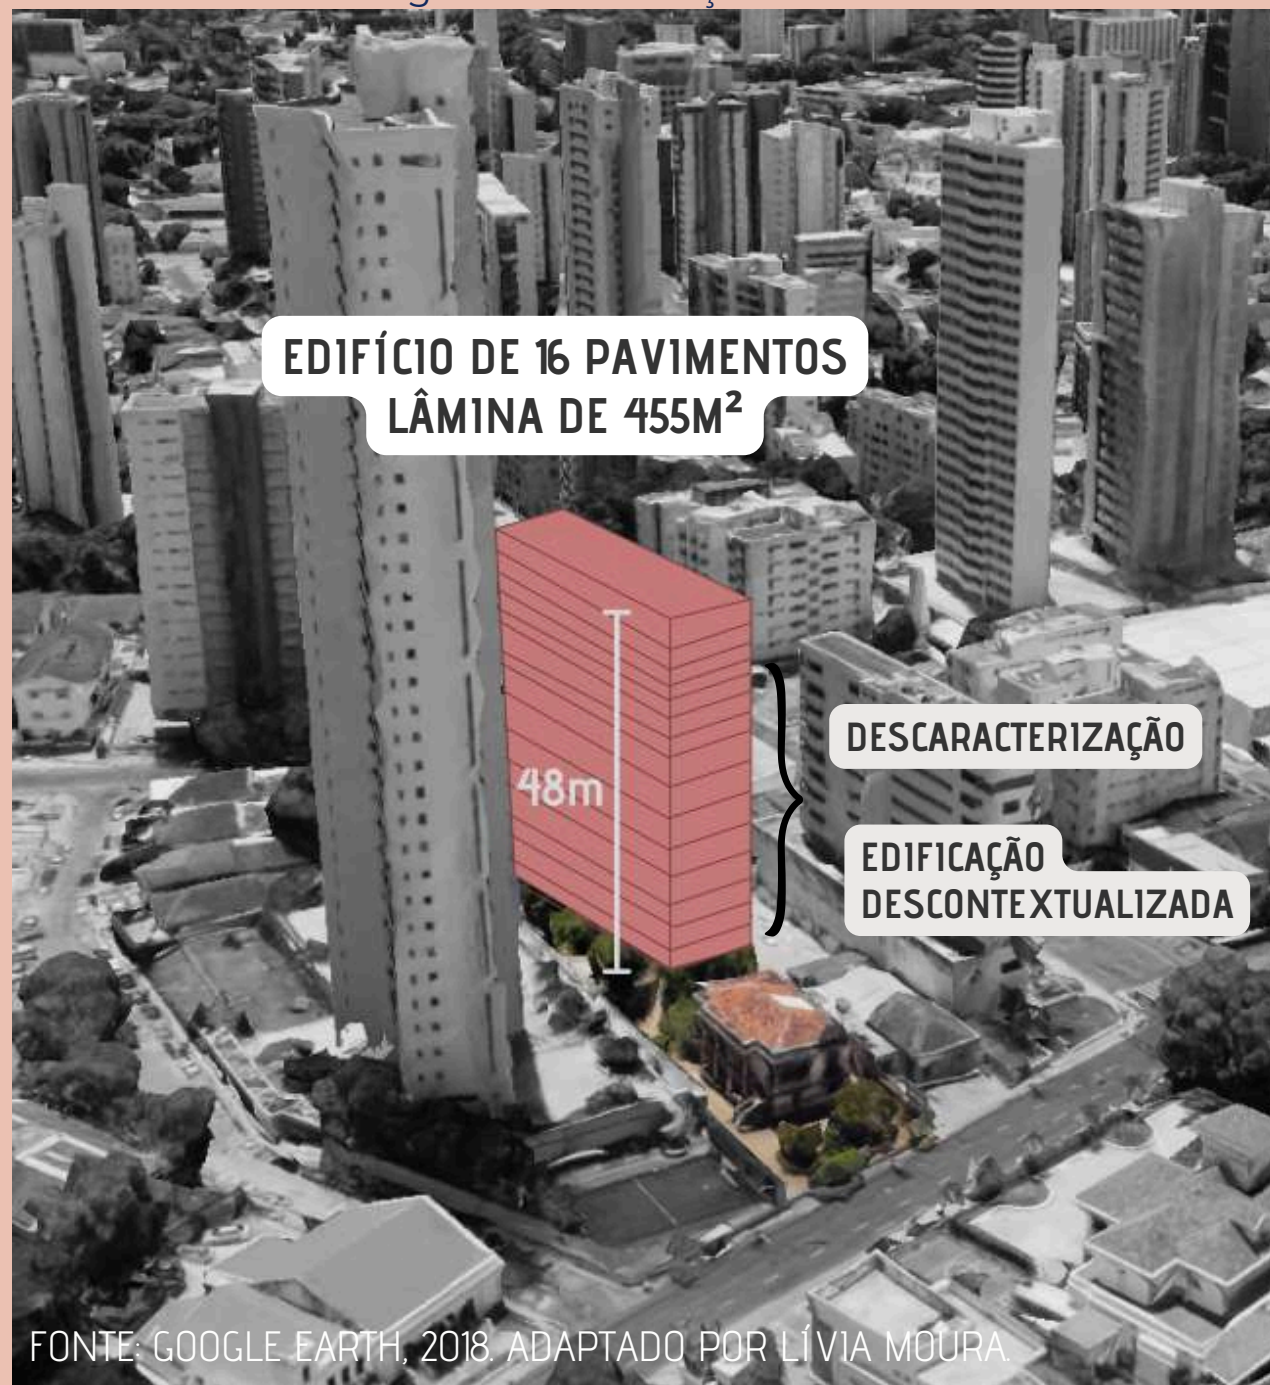
Imagem 64: Simulação construtiva

**GABARITO MÁXIMO:** 48 m (categoria de via B)

**COEF. DE APROVEITAMENTO:** 3,00

**ÁREA MÁXIMA DE CONSTRUÇÃO:** 7290m<sup>2</sup>

**TAXA DE SOLO NATURAL:** 30%

Levando em consideração que para a SRU-1, na Lei dos 12 Bairros, onde está localizado o terreno do IEP 49, considerando que a categoria de dimensionamento da via é B, os afastamentos laterais são de no mínimo de 3,00 metros para edifícios acima de 2 pavimentos, a taxa de solo natural é de 30% e o coeficiente de aproveitamento é 3. A área total do lote é 2.409,00m<sup>2</sup> e possui 390m<sup>2</sup> de área construída, entretanto, como já citado anteriormente, para construção em terrenos remanescentes de IEP não são contabilizadas as áreas do imóvel preservado. Para a Lei dos 12 bairros também o gabarito máximo para essa categoria de via é 48 metros.

Dessa forma, aplicando os parâmetros estabelecidos pela lei, conclui-se que pode ser construída até uma torre de 16 pavimentos, possuindo uma lâmina de aproximadamente 450m<sup>2</sup>. Assim, a partir da realização desta simulação, nota-se que é permitida, dentro da legislação, a construção de uma edificação descontextualizada em relação ao IEP, o que contradiz os princípios da conservação e preservação do patrimônio, como já citado anteriormente. Portanto, esse fato culmina na justificativa da realização de um projeto que seja capaz de devolver o acesso ao patrimônio à população, além de ser uma concepção que respeita os princípios da preservação, sendo respeitosa em forma e escala.

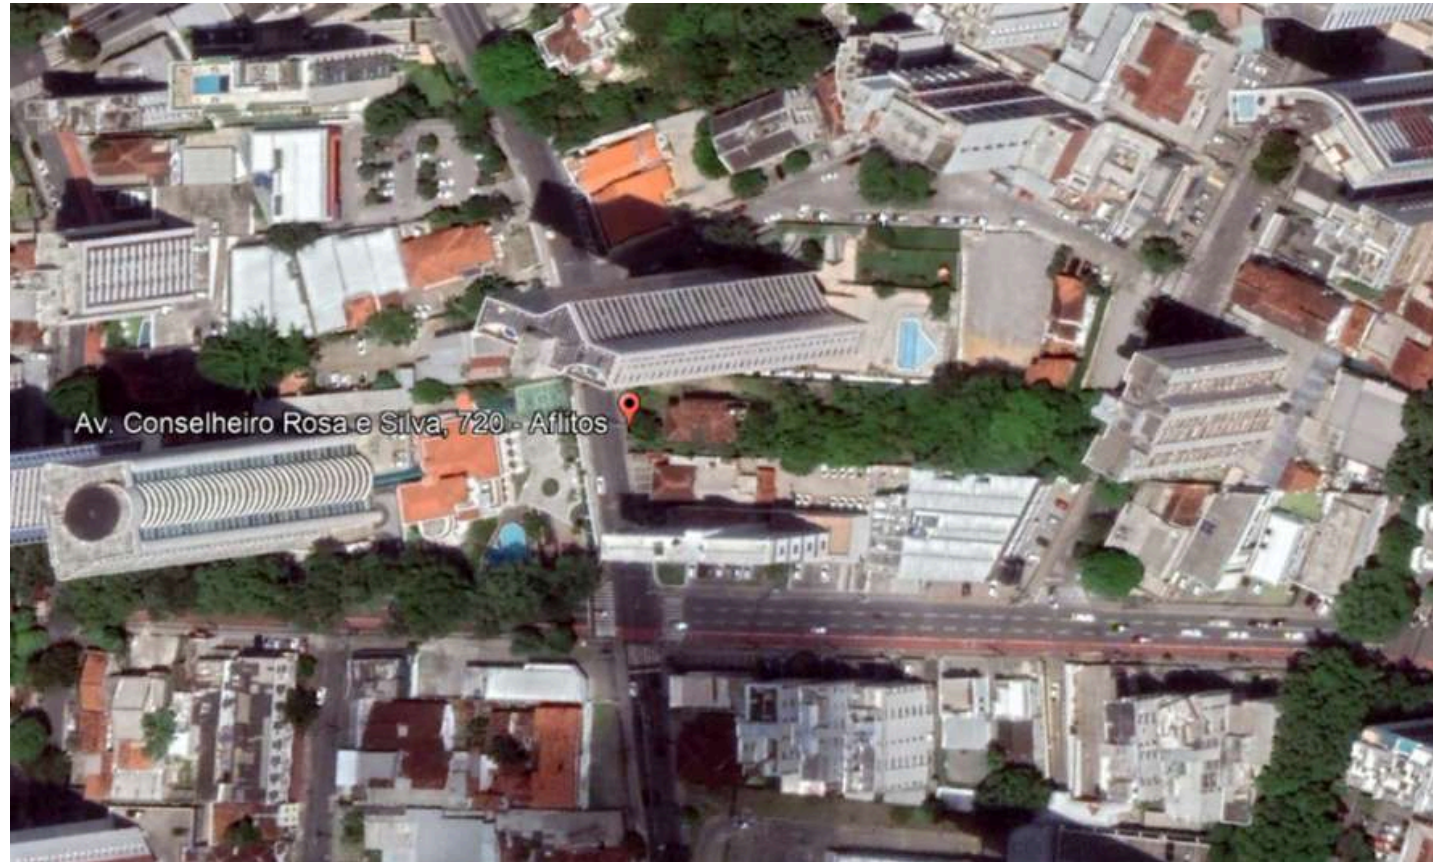
Imagem 67: Visão de satélite de 2022 com edificações dos lotes “A”, “B” e “C” demolidas, construção de torre no lote “D” e avanço da vegetação no lote do IEP 49.

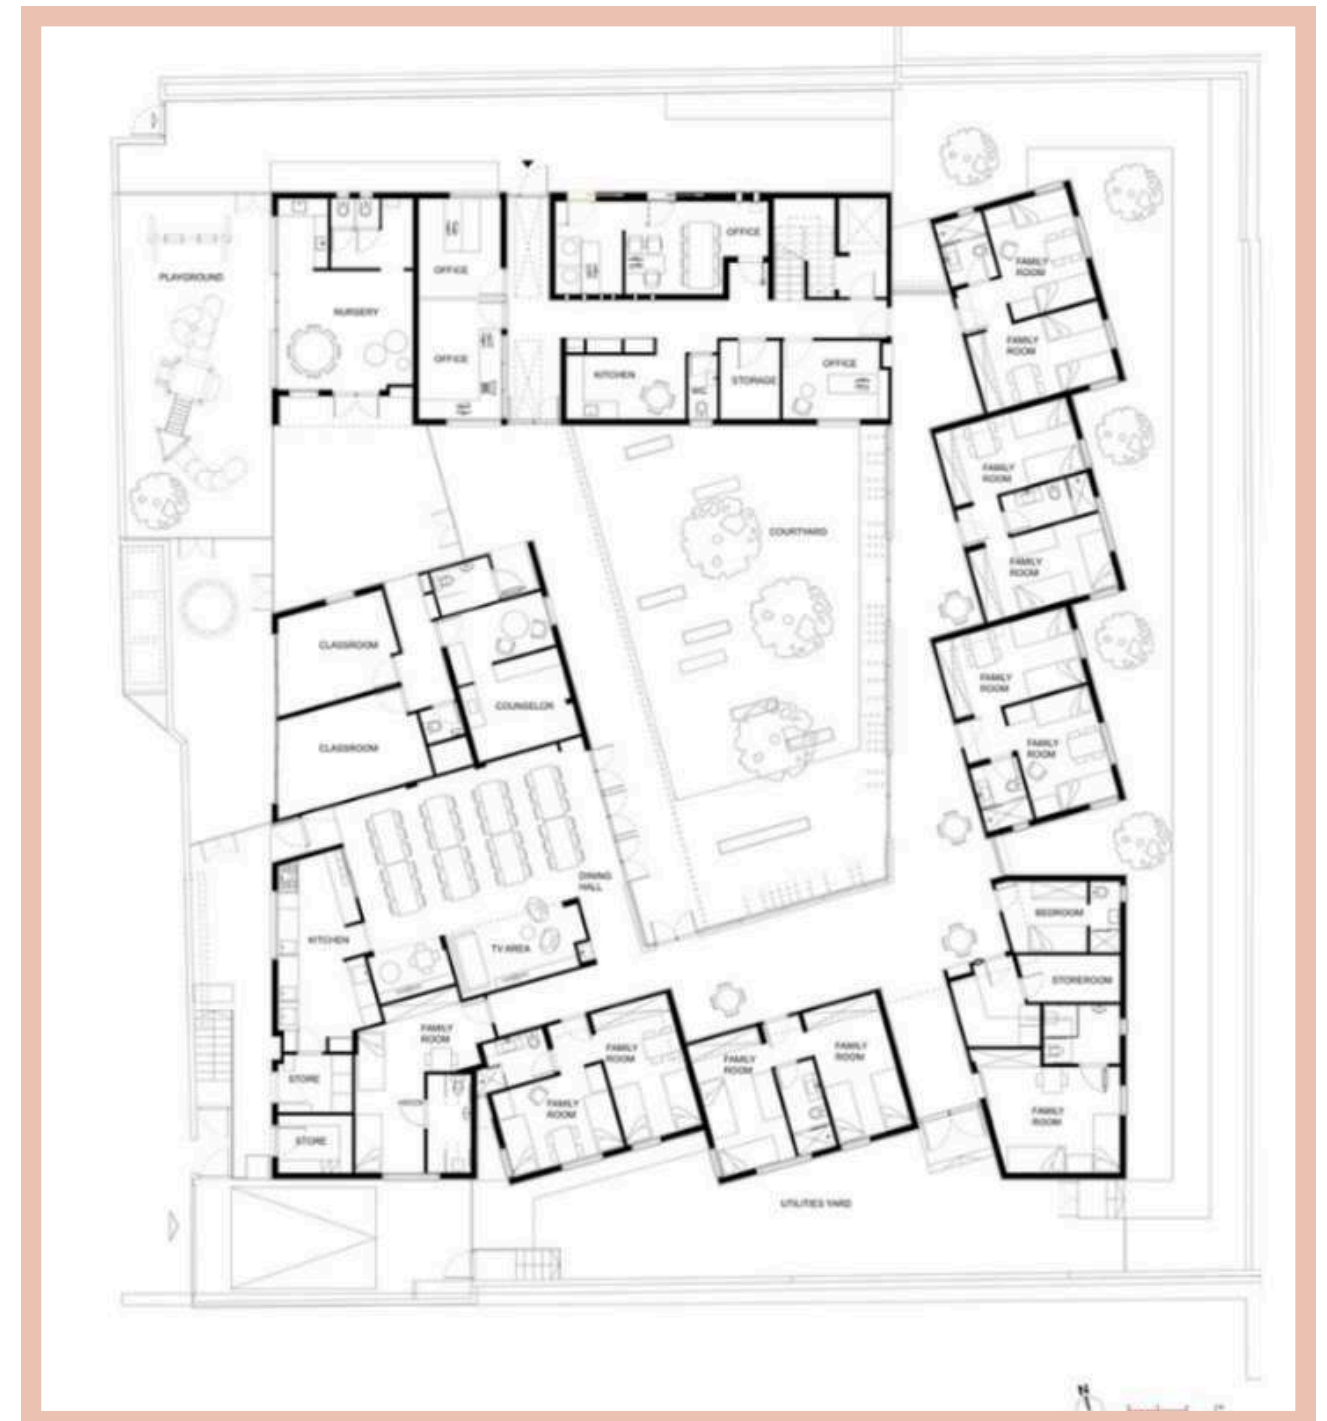
Imagem 77: Planta baixa

O abrigo possui no total aproximadamente 1600m<sup>2</sup> e possui espaços de funcionalidades variadas, dentre áreas comuns, alojamentos independentes para cada família abrigada, jardim de infância, sala de informática, lavanderia e um jardim interno. Além disso, existem espaços voltados para atendimentos de psicólogas, assistentes sociais e advogadas, e para a parte administrativa do abrigo, com salas de trabalho, copa, salas para funcionários. Ademais, os alojamentos são individuais e funcionam como unidades autônomas, casas, que permitem a manutenção de uma rotina para as famílias abrigadas e lhes dão mais autonomia a partir da privacidade.

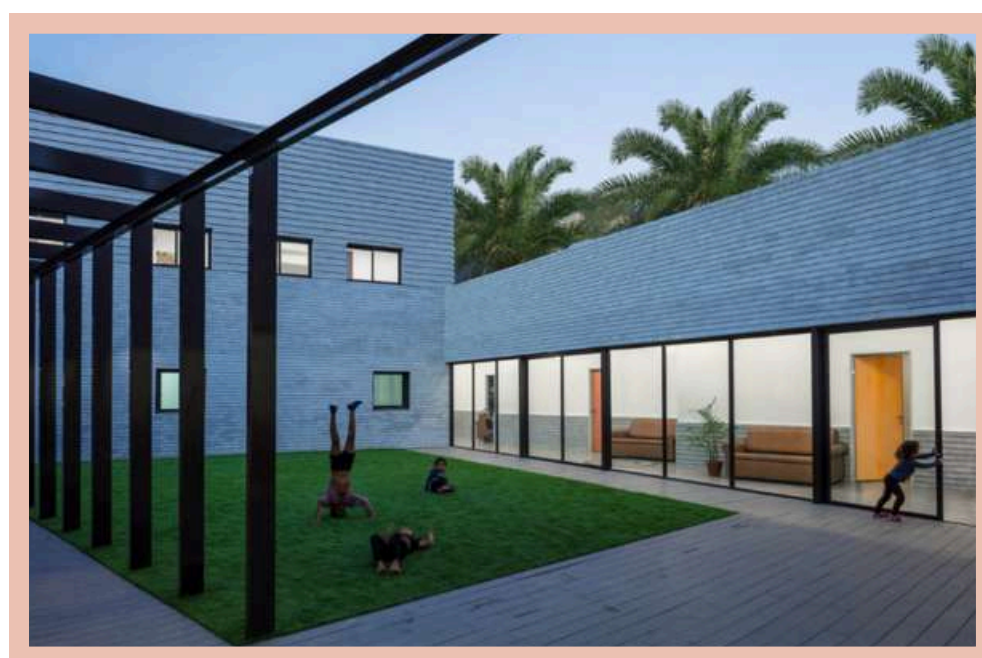
Imagens 78 e 79: Imagens pátio interno.

Segundo Amos Goldreich, autor do projeto, ele se desenvolve a partir do pátio central, que funciona como o principal ponto de encontro dos moradores do abrigo, o “coração terapêutico”, proporcionando uma conexão com a natureza e áreas externas, além de ser rodeado de divisórias de vidro que promove a permeabilidade visual, conectando o interior com o exterior. A conexão visual é de extrema importância para promover a autonomia dos residentes, dando sensação de segurança ao perceber o que acontece nos espaços próximos, segundo Quirck (2013).

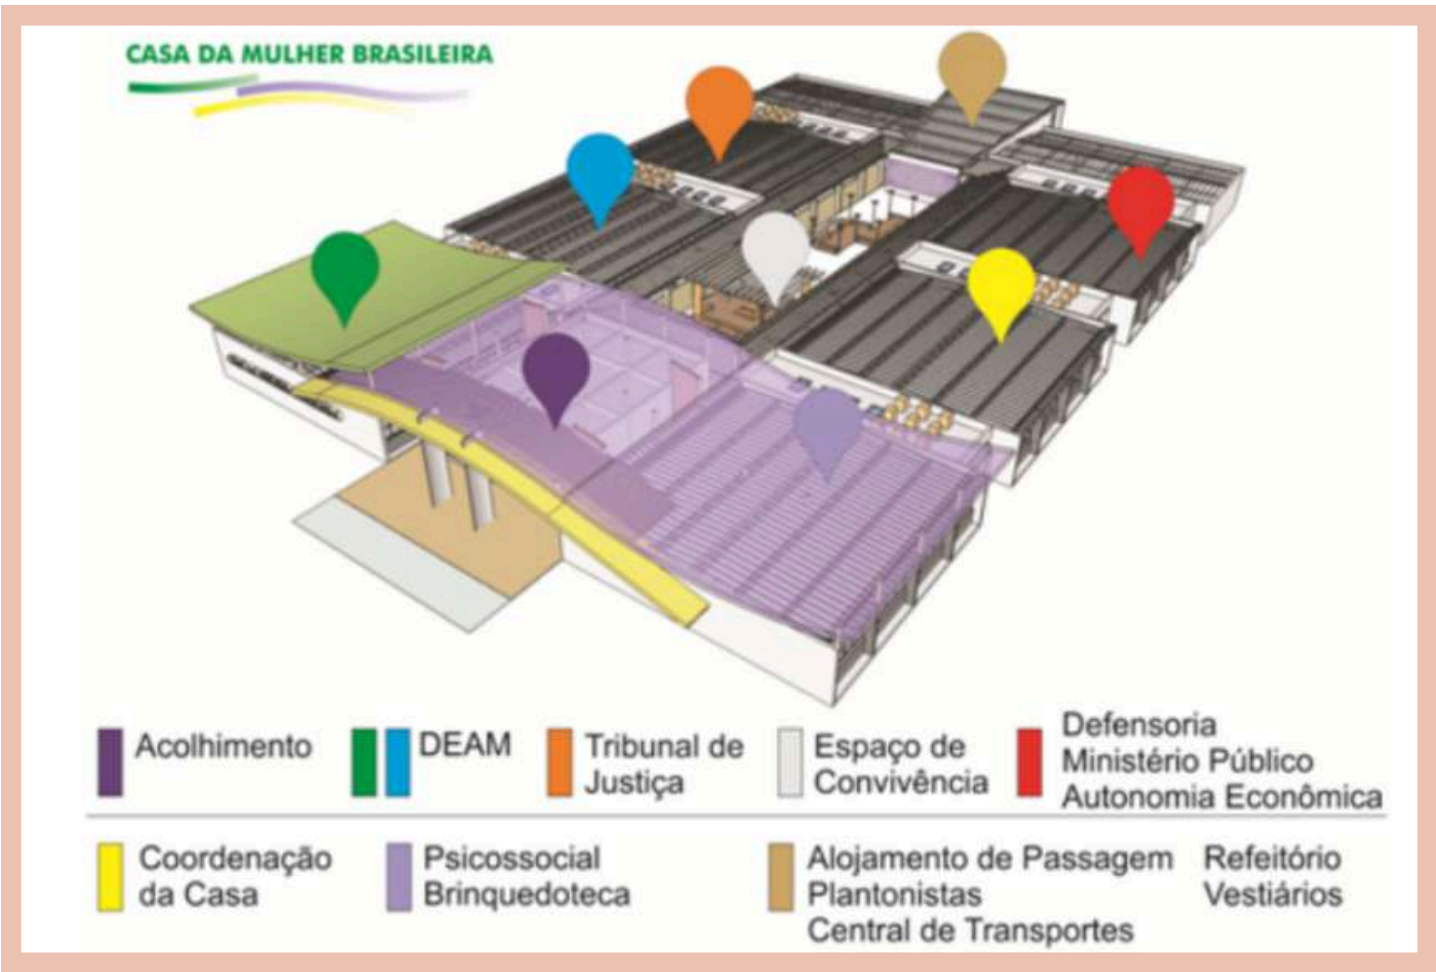
Imagem 81: Zoneamento esquemático.

Através da integração dos serviços, esse projeto facilita o processo de atendimento da mulher, em diversas esferas, tendo essa comunicação interligada, evitando que a vítima tenha que se deslocar entre muitos órgãos para efetivar a denúncia e iniciar qualquer tipo de tratamento, como é comum. Assim, é oferecido um ambiente facilitador e mais acolhedor. Outro fator importante a ser destacado são os projetos oferecidos de autonomia econômica, integrados com os programas sociais, que colaboram para a promoção da emancipação da mulher, que muitas vezes se vê presa em situações de violência devido à dependência econômica.

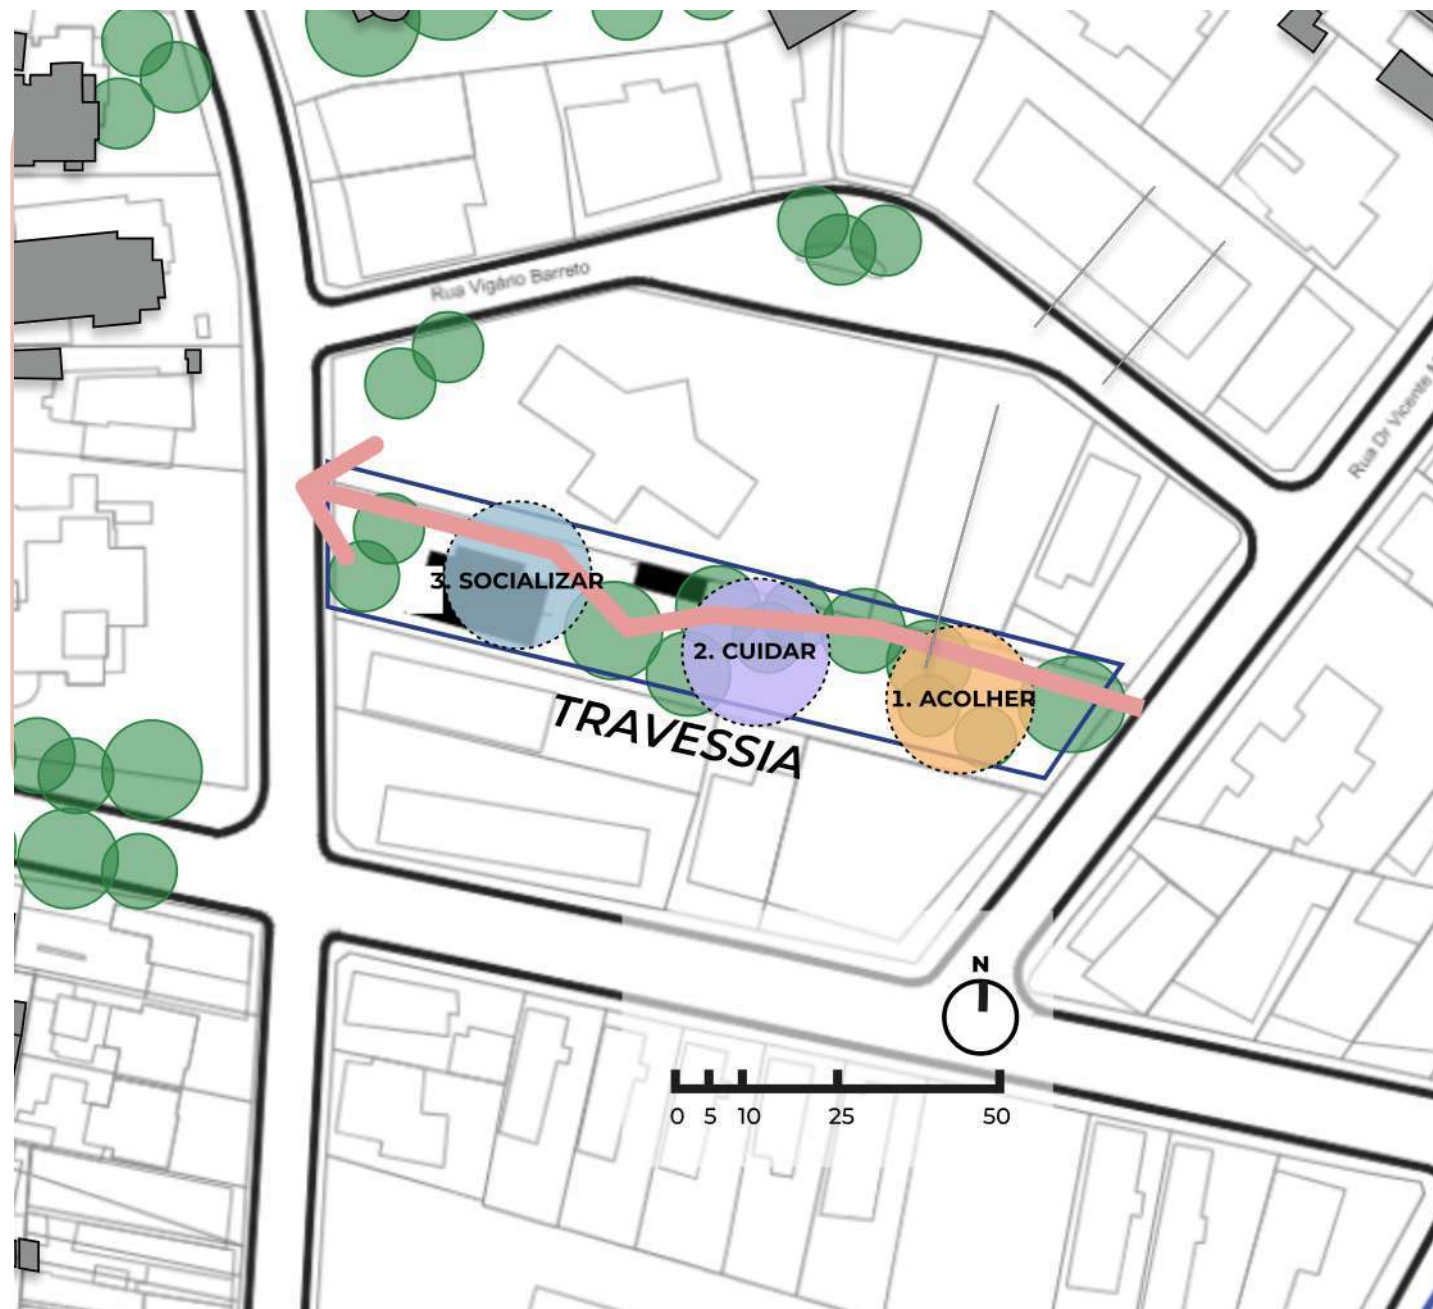
Imagem 91: Mapa conceitual Travessia da Cura

Dessa forma, o conceito foi elaborado como “**Travessia da Cura**”, onde foram elencados 3 pilares principais que nortearam o zoneamento: Acolher, Cuidar e Socializar, que configuram, de forma poética, as etapas de passagem para o alcance da cura da mulher vítima de violência doméstica.

O primeiro pilar é o **Acolher**, que como já diz o nome, promove o acolhimento na chegada das mulheres através dos atendimentos iniciais emergenciais no térreo e também as acolhe no sentido de promover abrigo temporário para as mesmas. Assim, tendo em vista que o acolhimento das vítimas é uma etapa mais sensível e que requer maior privacidade, sua localização foi definida como a de mais próximo acesso para a Rua Doutor Vicente Meira, que é uma via de menor fluxo de pessoas. Este pilar também se conecta com a praça de chegada implementada, sendo também um acolhimento para os pedestres que passam pelas proximidades.

O segundo pilar é o **Cuidar**, que configura a segunda etapa da Travessia da Cura, ficando o bloco localizado no centro do terreno, entre o Casarão e o bloco do Acolher, uma vez que é uma etapa intermediária e também na edícula existente. Este, portanto, é o bloco onde estão presentes as salas de aula e os ateliês, de forma a promover capacitações, visando o incentivo à autonomia econômica das mulheres, cuidando delas.

O terceiro e último pilar é o **Socializar**, que ocorre no Casarão preservado e é a última etapa da Travessia da Cura, visando a socialização das mulheres a partir da implementação de biblioteca, salas de estudo, lojas colaborativas que poderão ser geridas pelas próprias mulheres e salas multiuso para realização de eventos e palestras. Assim, esse bloco será de acesso mais aberto à população, podendo atrair mulheres de fora do centro e criando o contato da população com o imóvel preservado, sendo mais próximo do acesso para a Avenida Conselheiro Rosa e Silva, de maior fluxo de pessoas, se conectando mais com a cidade.

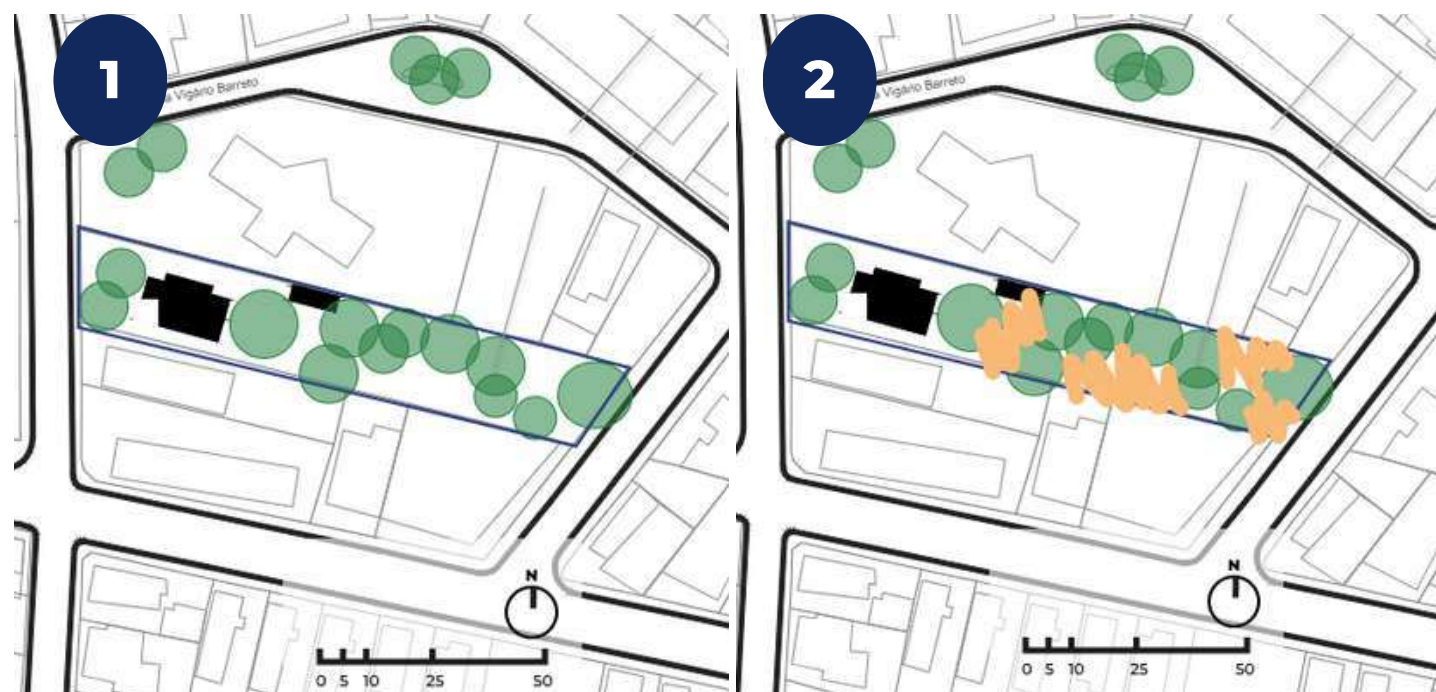
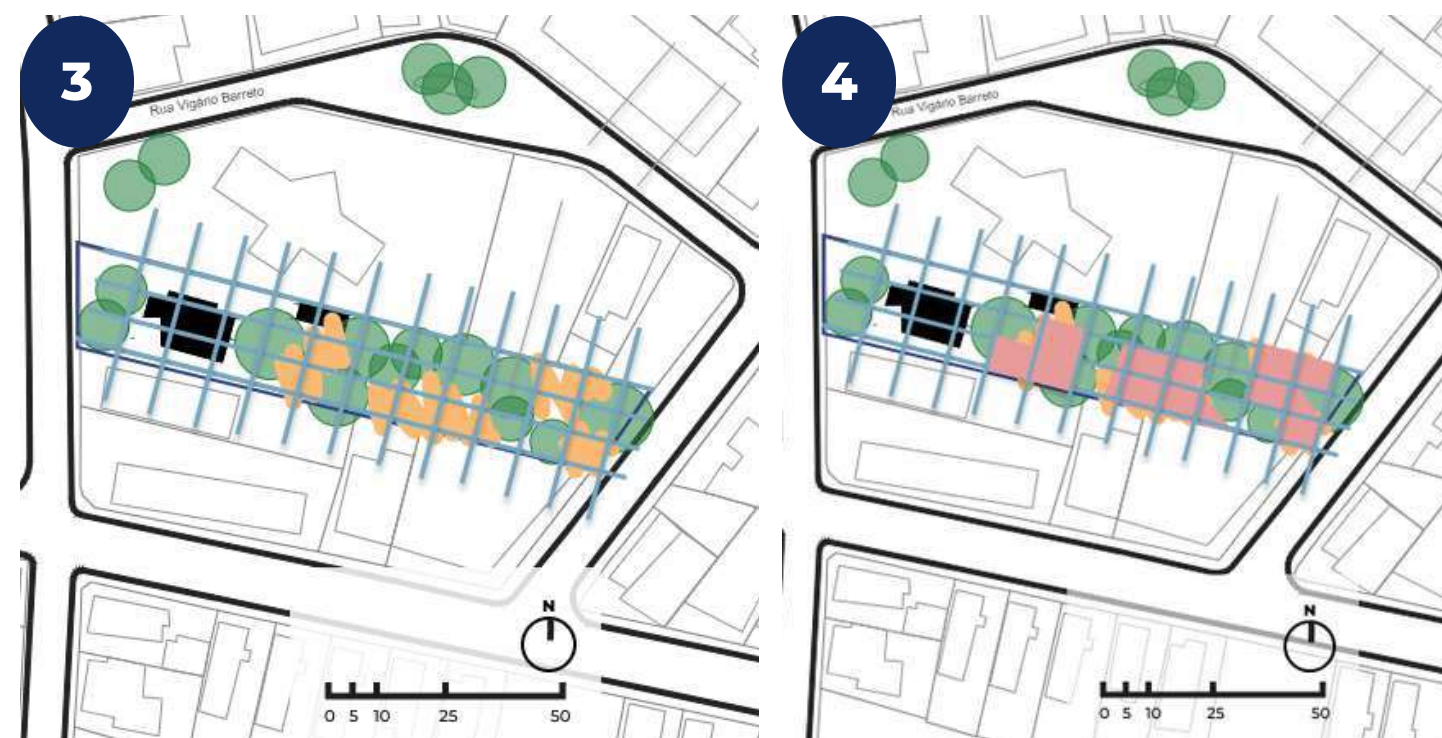
Imagem 92: Evolução da forma.

O ponto de partida inicial, como já citado anteriormente, foi a preexistência das árvores (1), sendo elaborada uma mancha de ocupação vegetal, selecionando os vazios (2) que poderiam ser utilizados a partir da vegetação mantida, como mostrado no esquema abaixo.

Assim, foi criada uma malha de 3,0x3,0m para elaborar a forma inicial (3), seguindo os alinhamentos do casarão e da edícula, levando em conta os afastamentos determinados pela legislação, que se sobrepôs a mancha de ocupação das árvores, chegando a um desenho (4).

A partir desse desenho, foram sendo realizadas subtrações na forma e deslocamentos (5) até a chegada do resultado final (6).

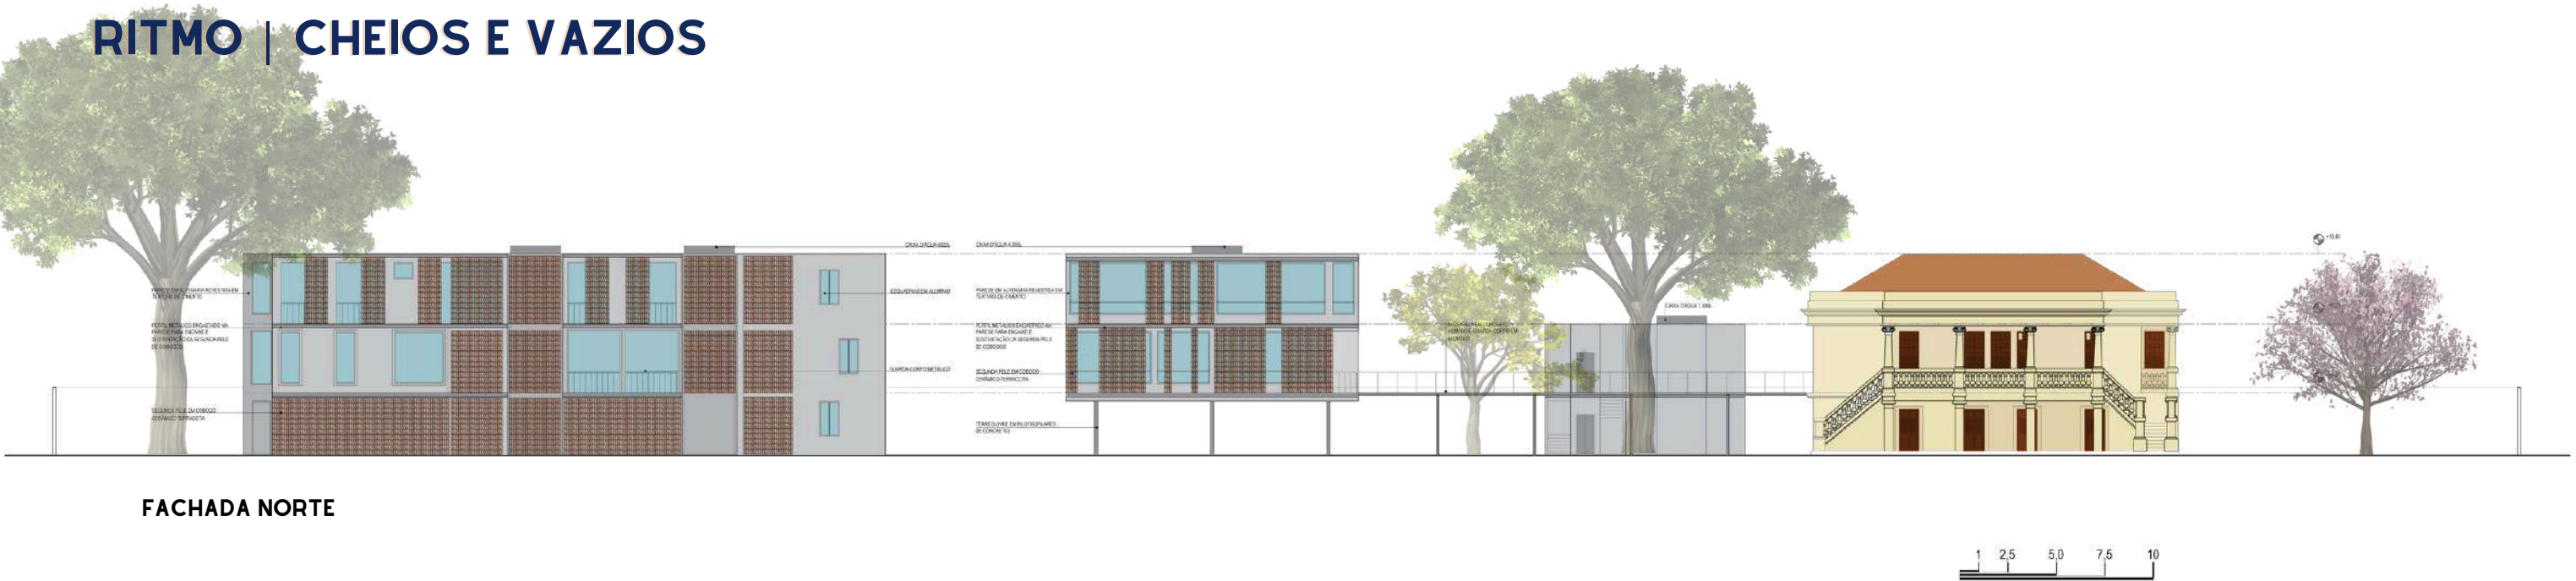
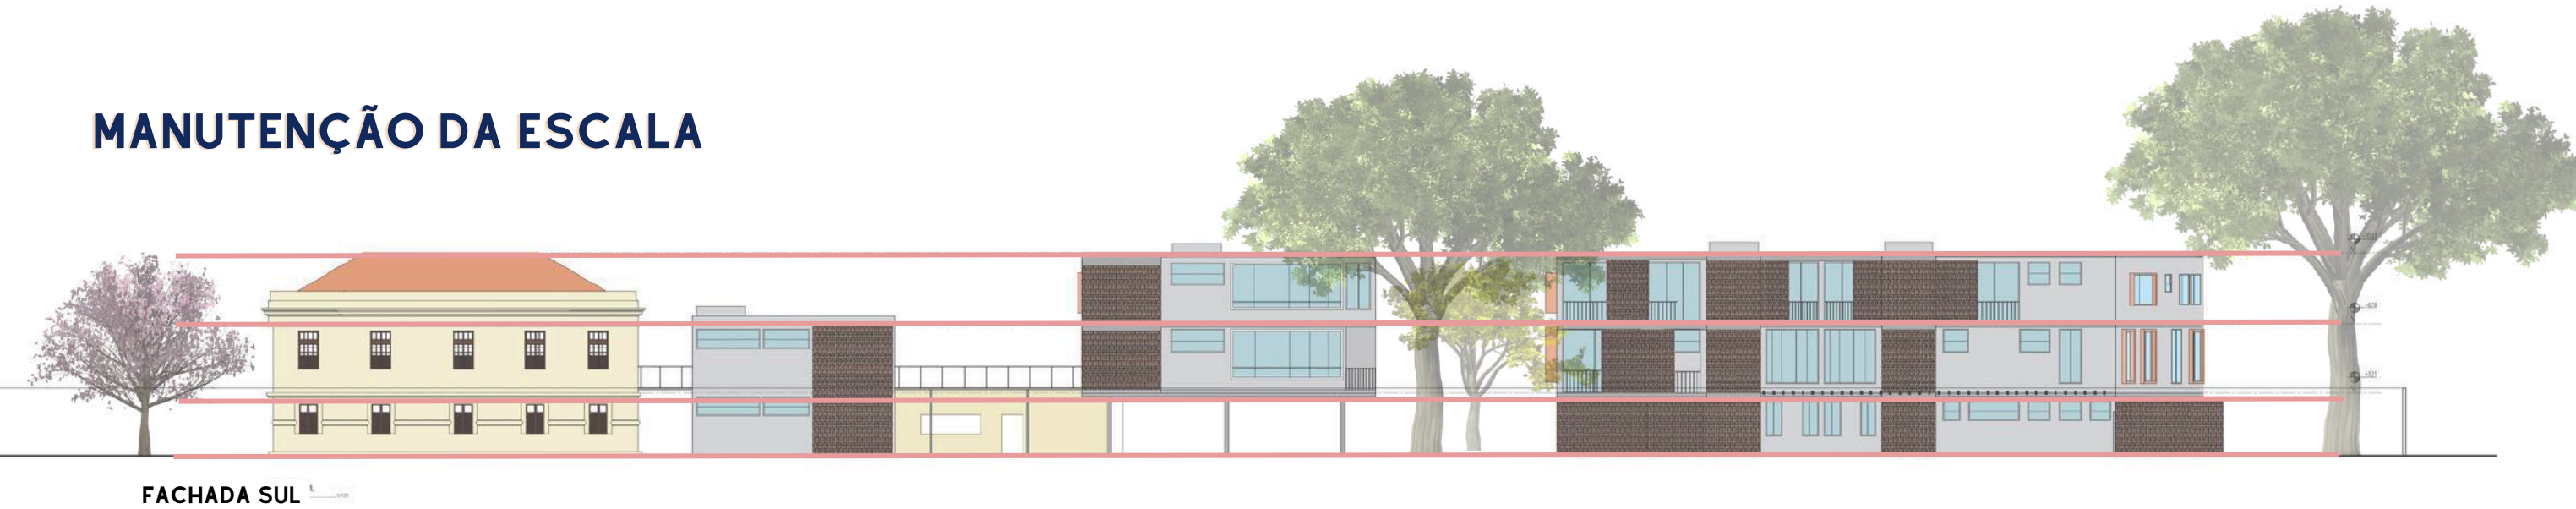
Imagem 95: Fachadas norte e sul.

Além disso, a criação das fachadas buscou seguir um ritmo de aberturas derivado do existente no casarão, promovendo um diálogo.

RITMO | CHEIOS E VAZIOS

MANUTENÇÃO DA ESCALA
