# VILLA MARIA:

CENTRO DE APOIO À MULHER VÍTIMA DE  
VIOLÊNCIA DOMÉSTICA COMO PROPOSTA DE  
INTERVENÇÃO NO IEP 49 E SEU TERRENO  
REMANESCENTE

RECIFE, 2024

Trabalho de Conclusão de Curso (Graduação) - Universidade Federal de Pernambuco, Centro de Artes e Comunicação, Arquitetura e Urbanismo - Bacharelado, 2023.

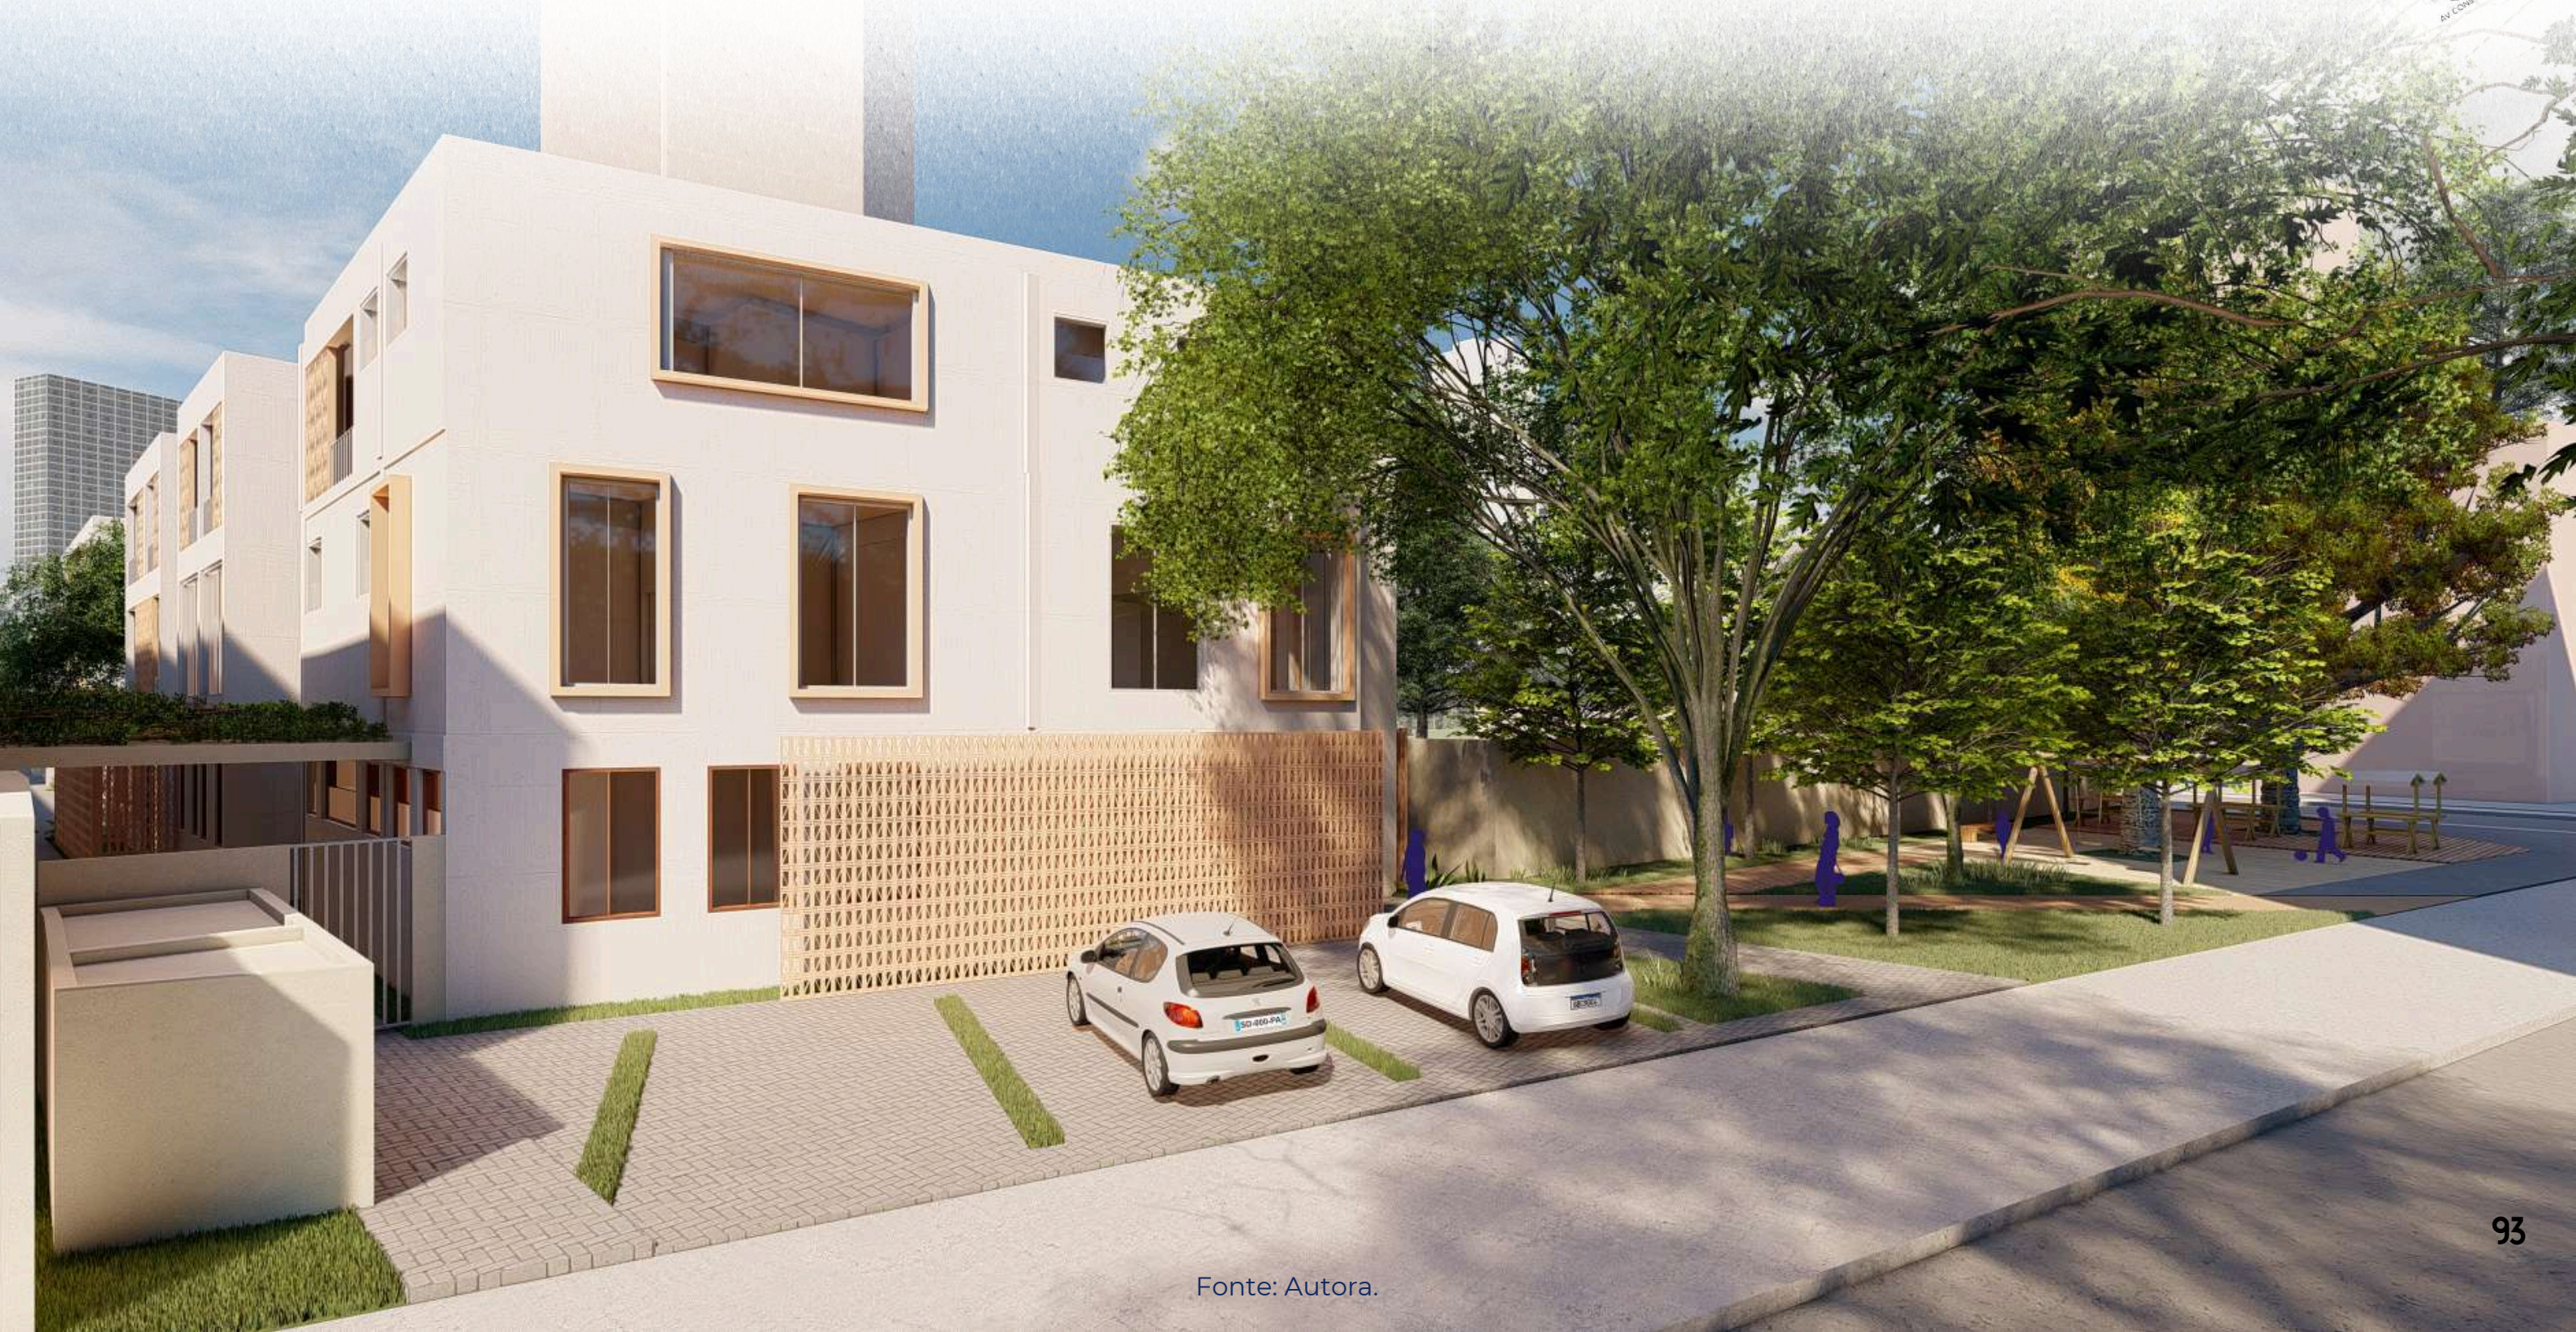
Imagem 101: Bloco Acolher.

O Bloco Acolher, como explicitado anteriormente, está próximo ao acesso da Rua Doutor Vicente Meira e, portanto, nas proximidades das vagas de estacionamento de viaturas, visitantes e funcionários e da praça de chegada. Destaca-se também as casas de lixo e gás perto do acesso de serviço.

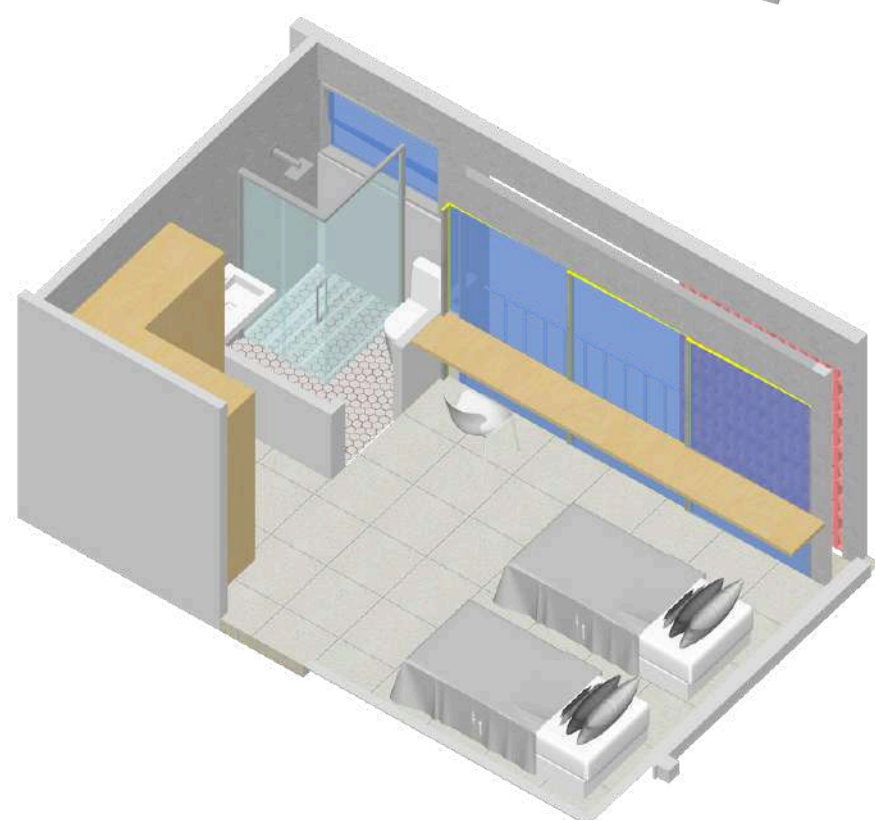
Imagens 111, 112 e 113: Tipologias abrigos.  
Fonte: Autora.

Foram desenvolvidos 4 tipos de alojamentos, para que esses pudessem comportar tanto mulheres sozinhas, quanto diversos tamanhos de famílias. O tipo 1, de até 2 pessoas; o tipo 2, de até 3 pessoas; o tipo 3, de até 5 pessoas e o tipo 4, que possui 2 quartos para 2 pessoas e uma pequena área de estar. Os abrigos possuem pequenas sacadas onde podem ser colocados vasos de plantas e são protegidas por segundas peles de cobogó, para além do conforto térmico, dar mais privacidade aos apartamentos.

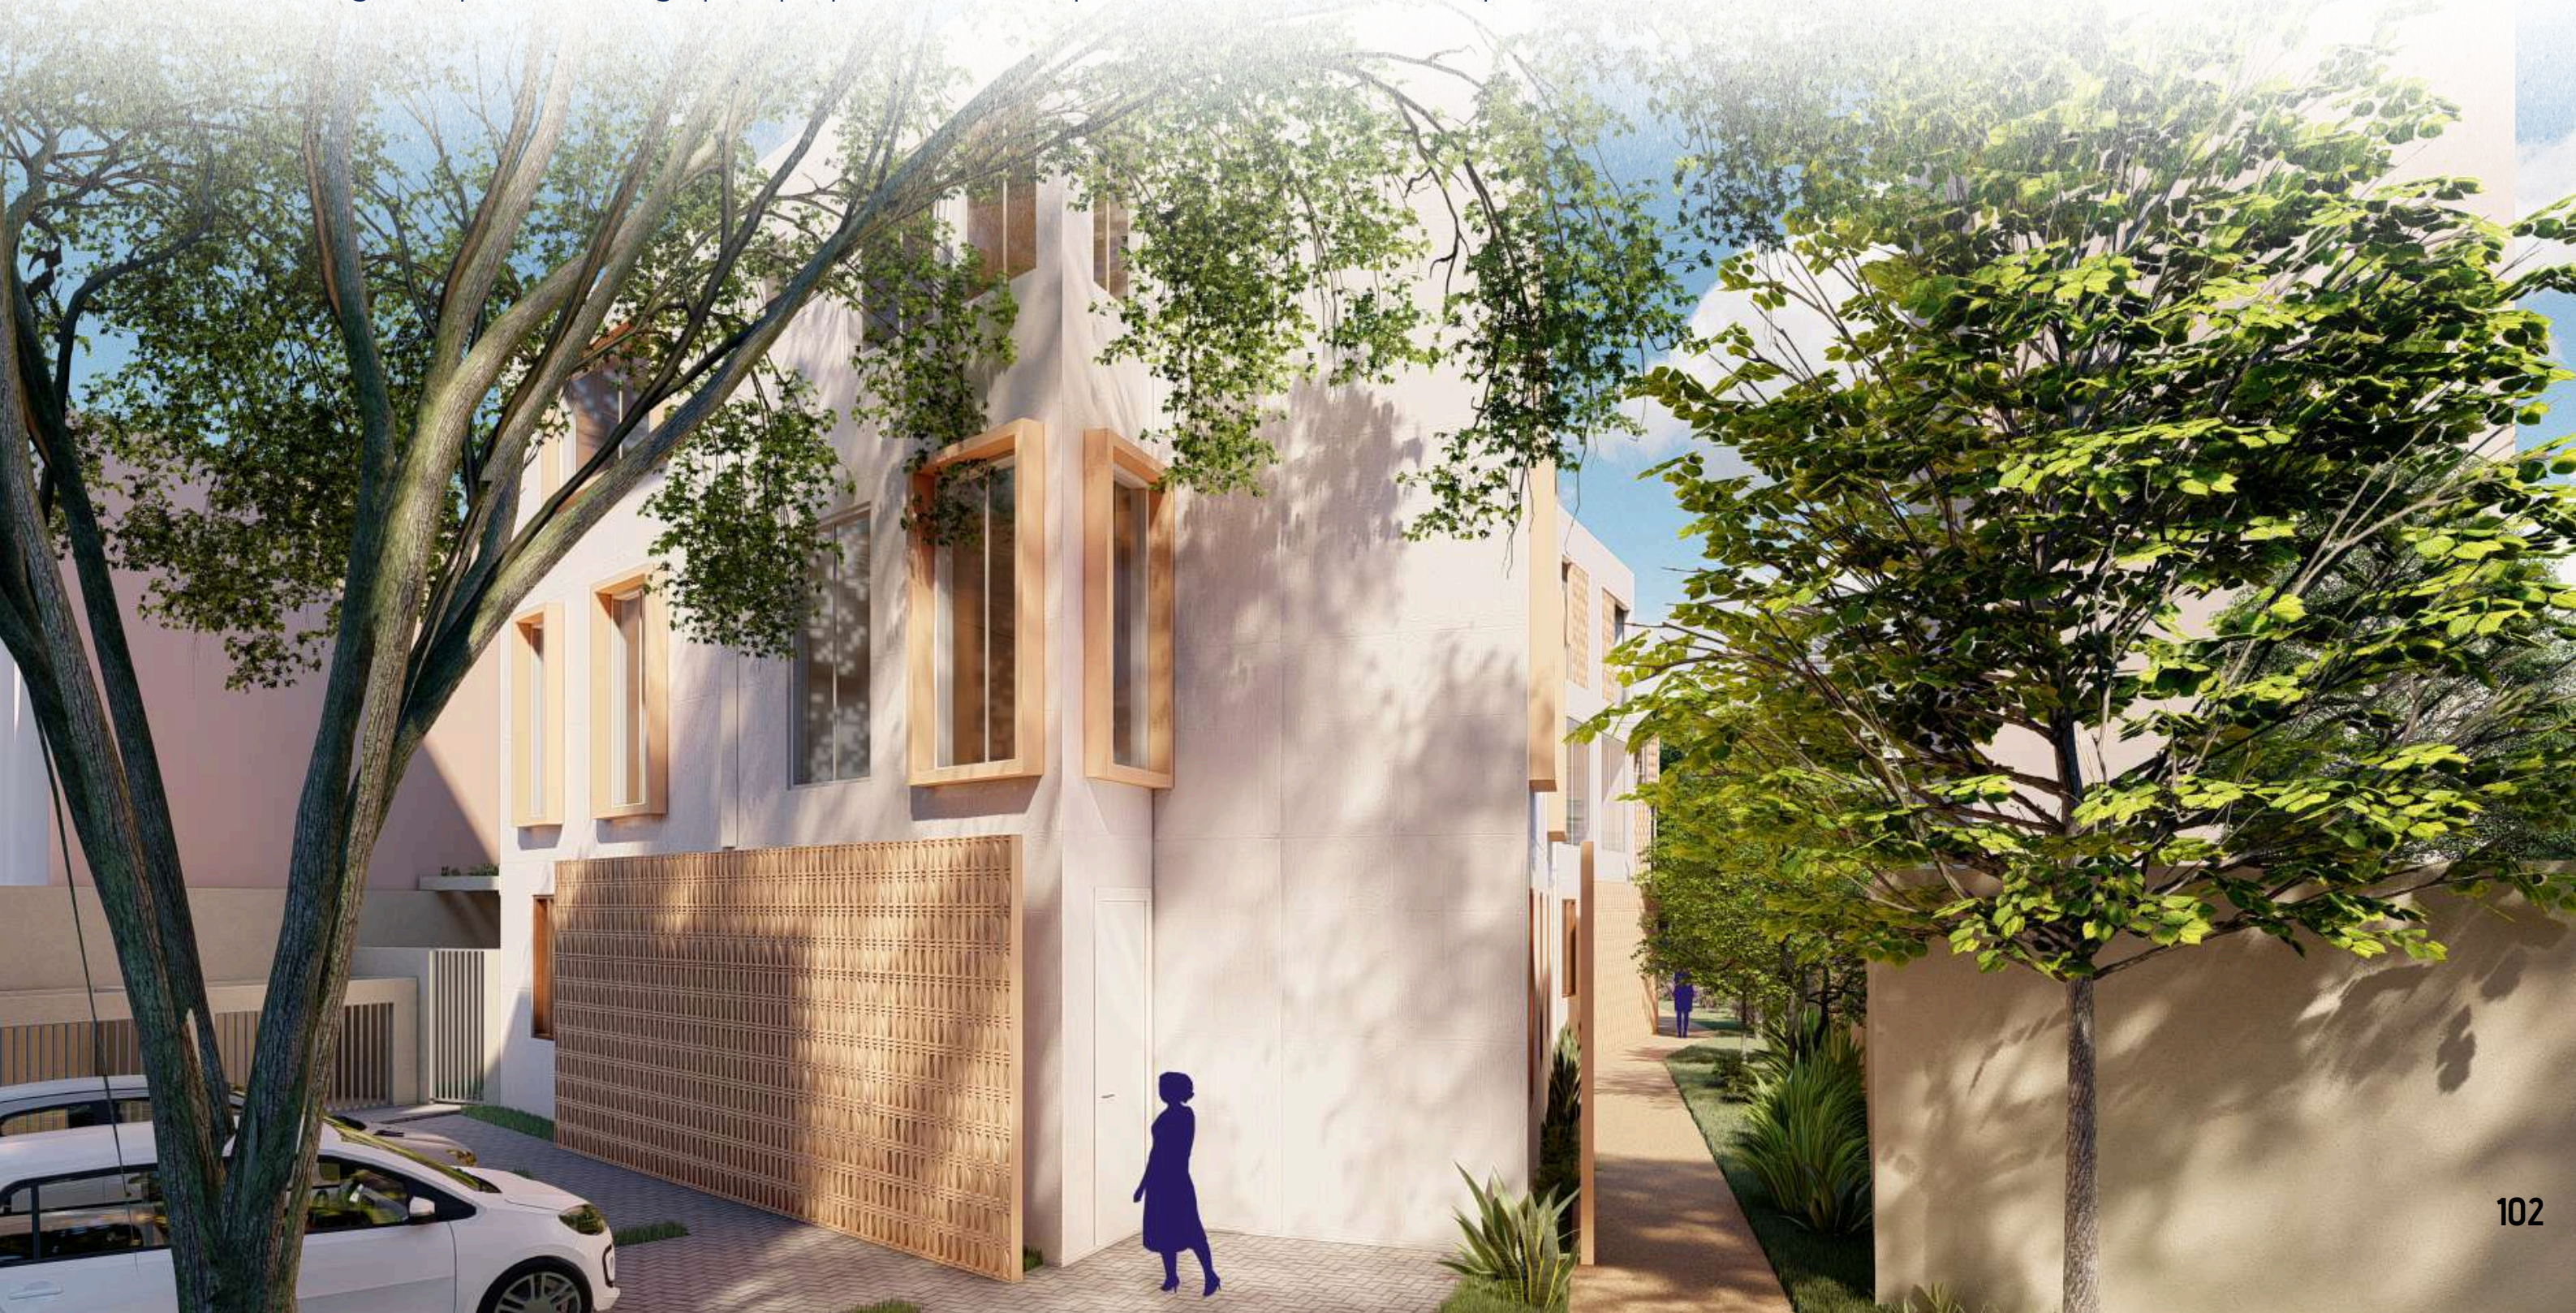
Buscou-se seguir uma mesma linguagem para os blocos propostos. Dessa forma, foram utilizados os mesmos materiais, como textura de concreto, blocos cerâmicos e uso de metais. Assim as aberturas nas fachadas foram pensando na maior funcionalidade dos ambientes, variando entre ambientes que requerem mais ou menos privacidade. Na fachada voltada para oeste, foram colocadas molduras nas aberturas que funcionam como brises soleil que proporcionam maior conforto. Na fachada norte, no térreo, foi criada uma segunda pele de cobogó para proporcionar mais privacidade

aos ambientes de atendimento sem que o contato com ventilação e iluminação natural fosse cortado. Além disso, foi criado um canteiro entre o edifício e a parede de cobogós para aumentar a privacidade. Nos outros pavimentos, as soluções adotadas variaram entre a colocação de moldura em material cerâmico (mesmo dos cobogós) e utilização de segundas peles de cobogó nas escadas. No segundo pavimento, por os abrigos necessitar de maior privacidade, foram utilizadas também as segundas peles, variando em tamanhos para criar uma dinamicidade.

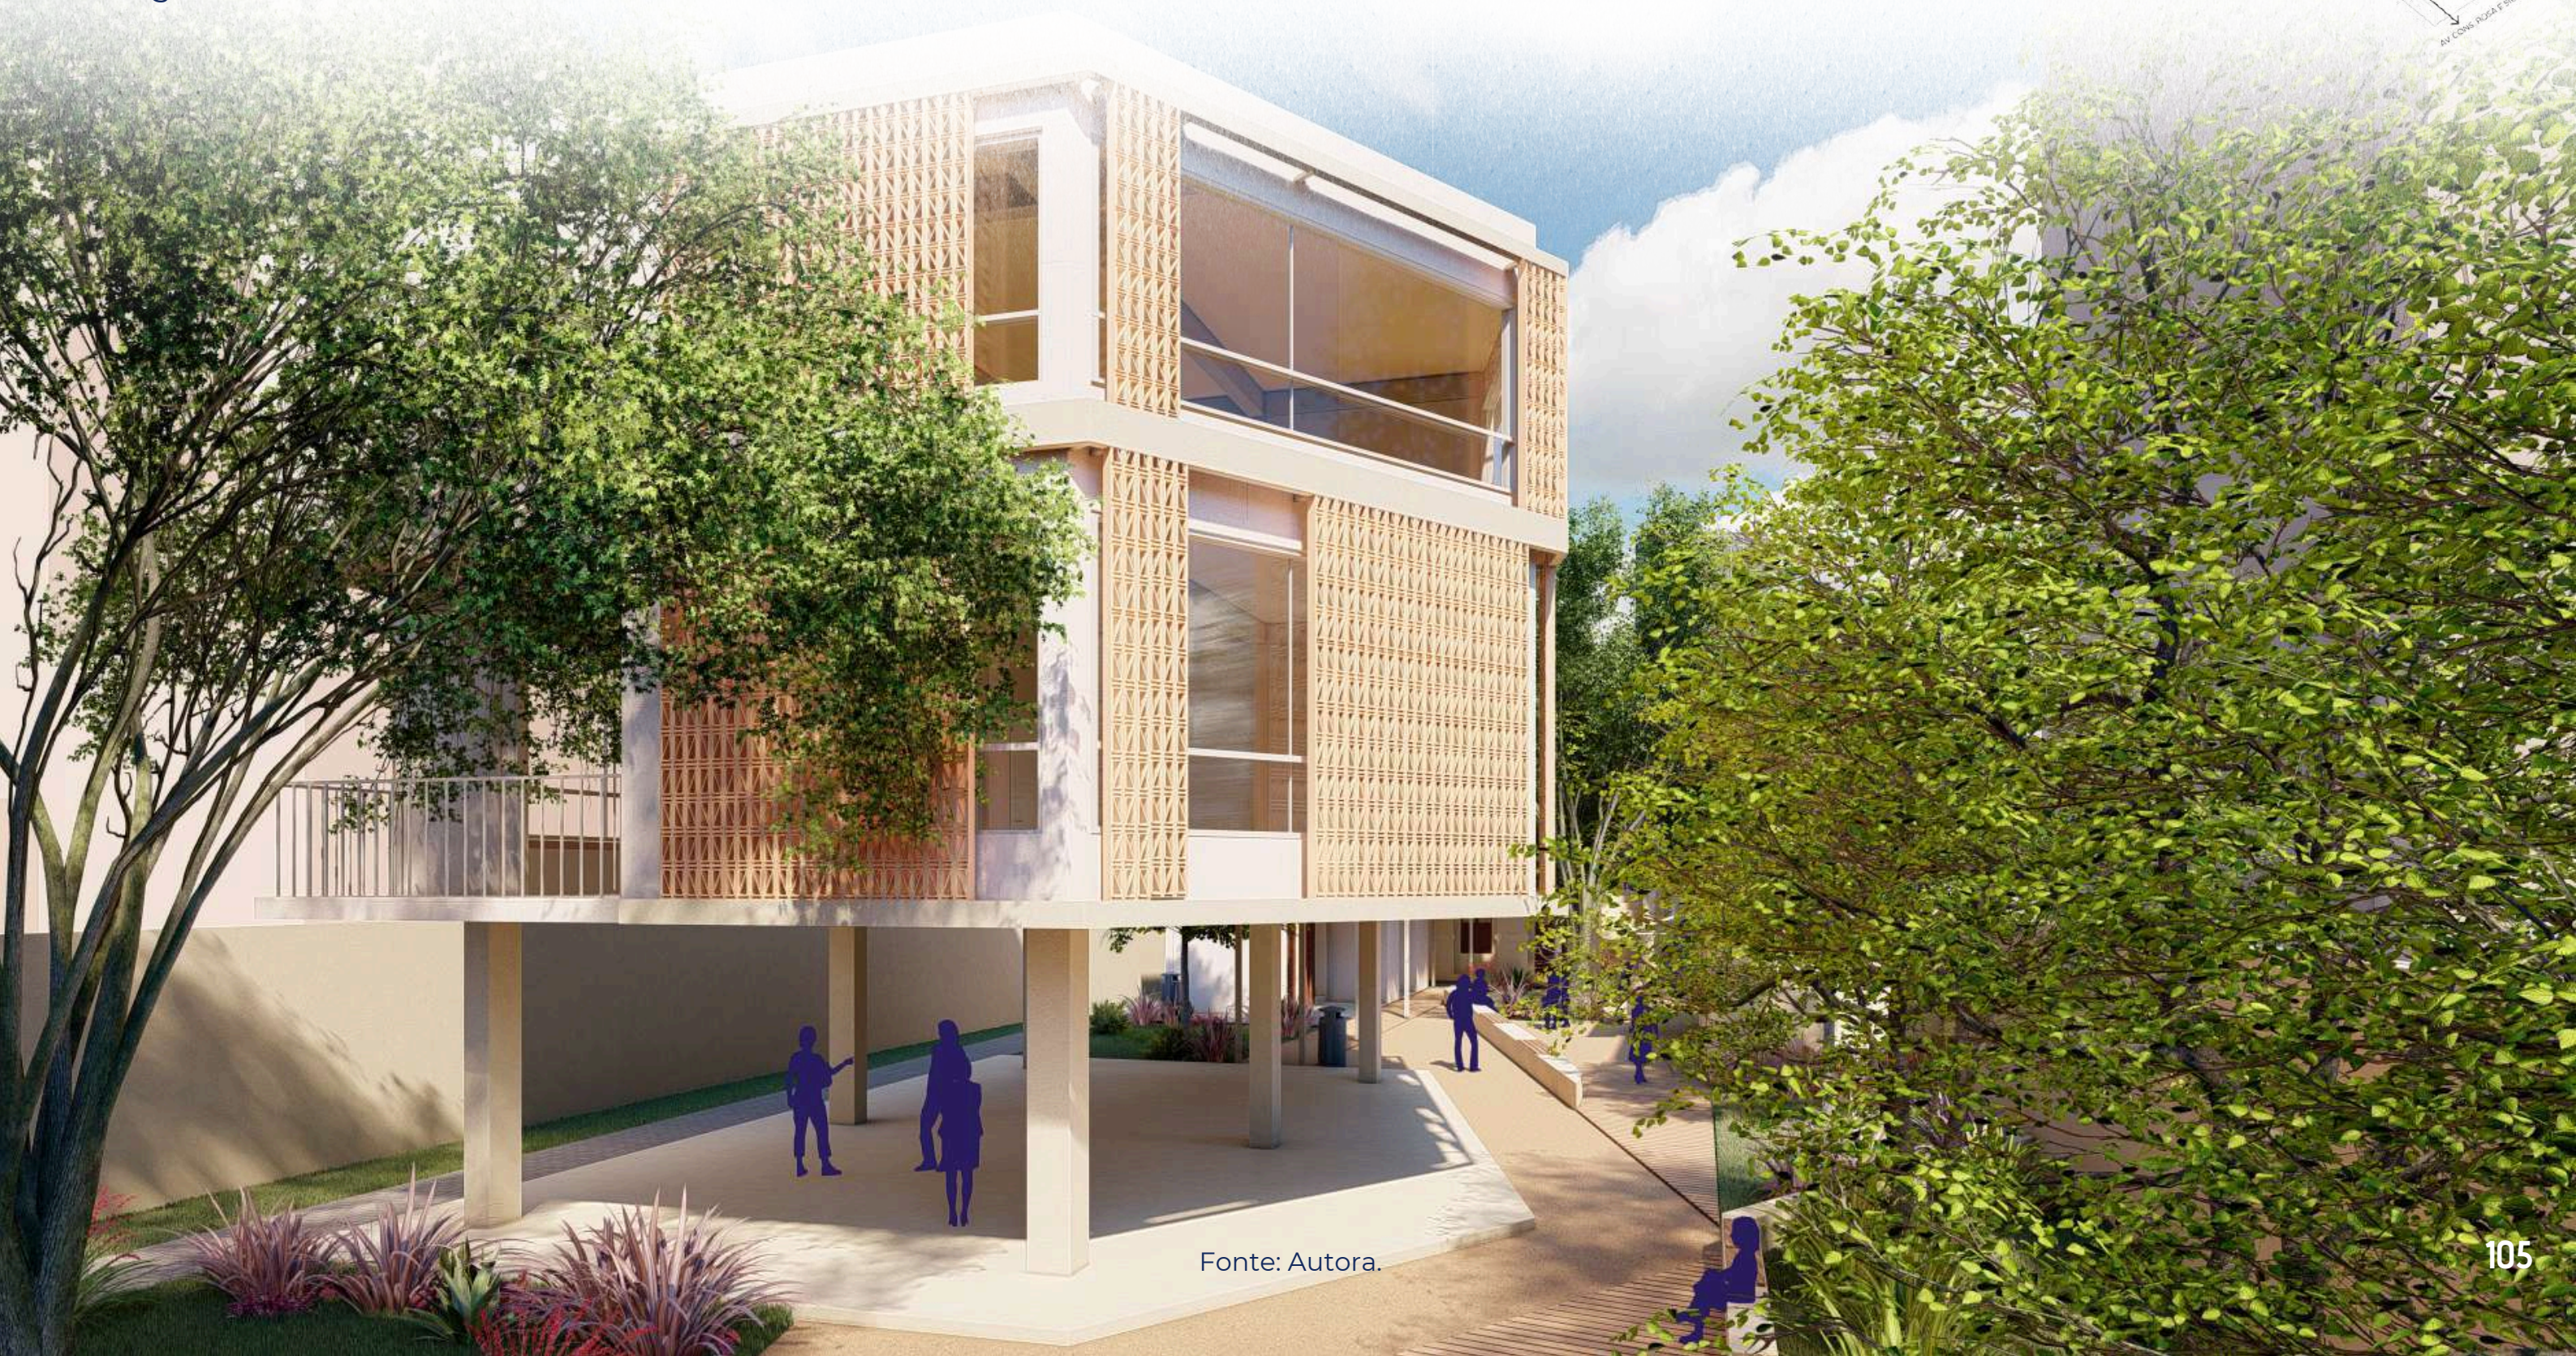
Imagem 116: Bloco cuidar.

O bloco cuidar, como já citado anteriormente, é o bloco central e é onde estão localizadas as salas de aula e ateliês, voltados 100% para a capacitação e promoção da autonomia econômica das mulheres.

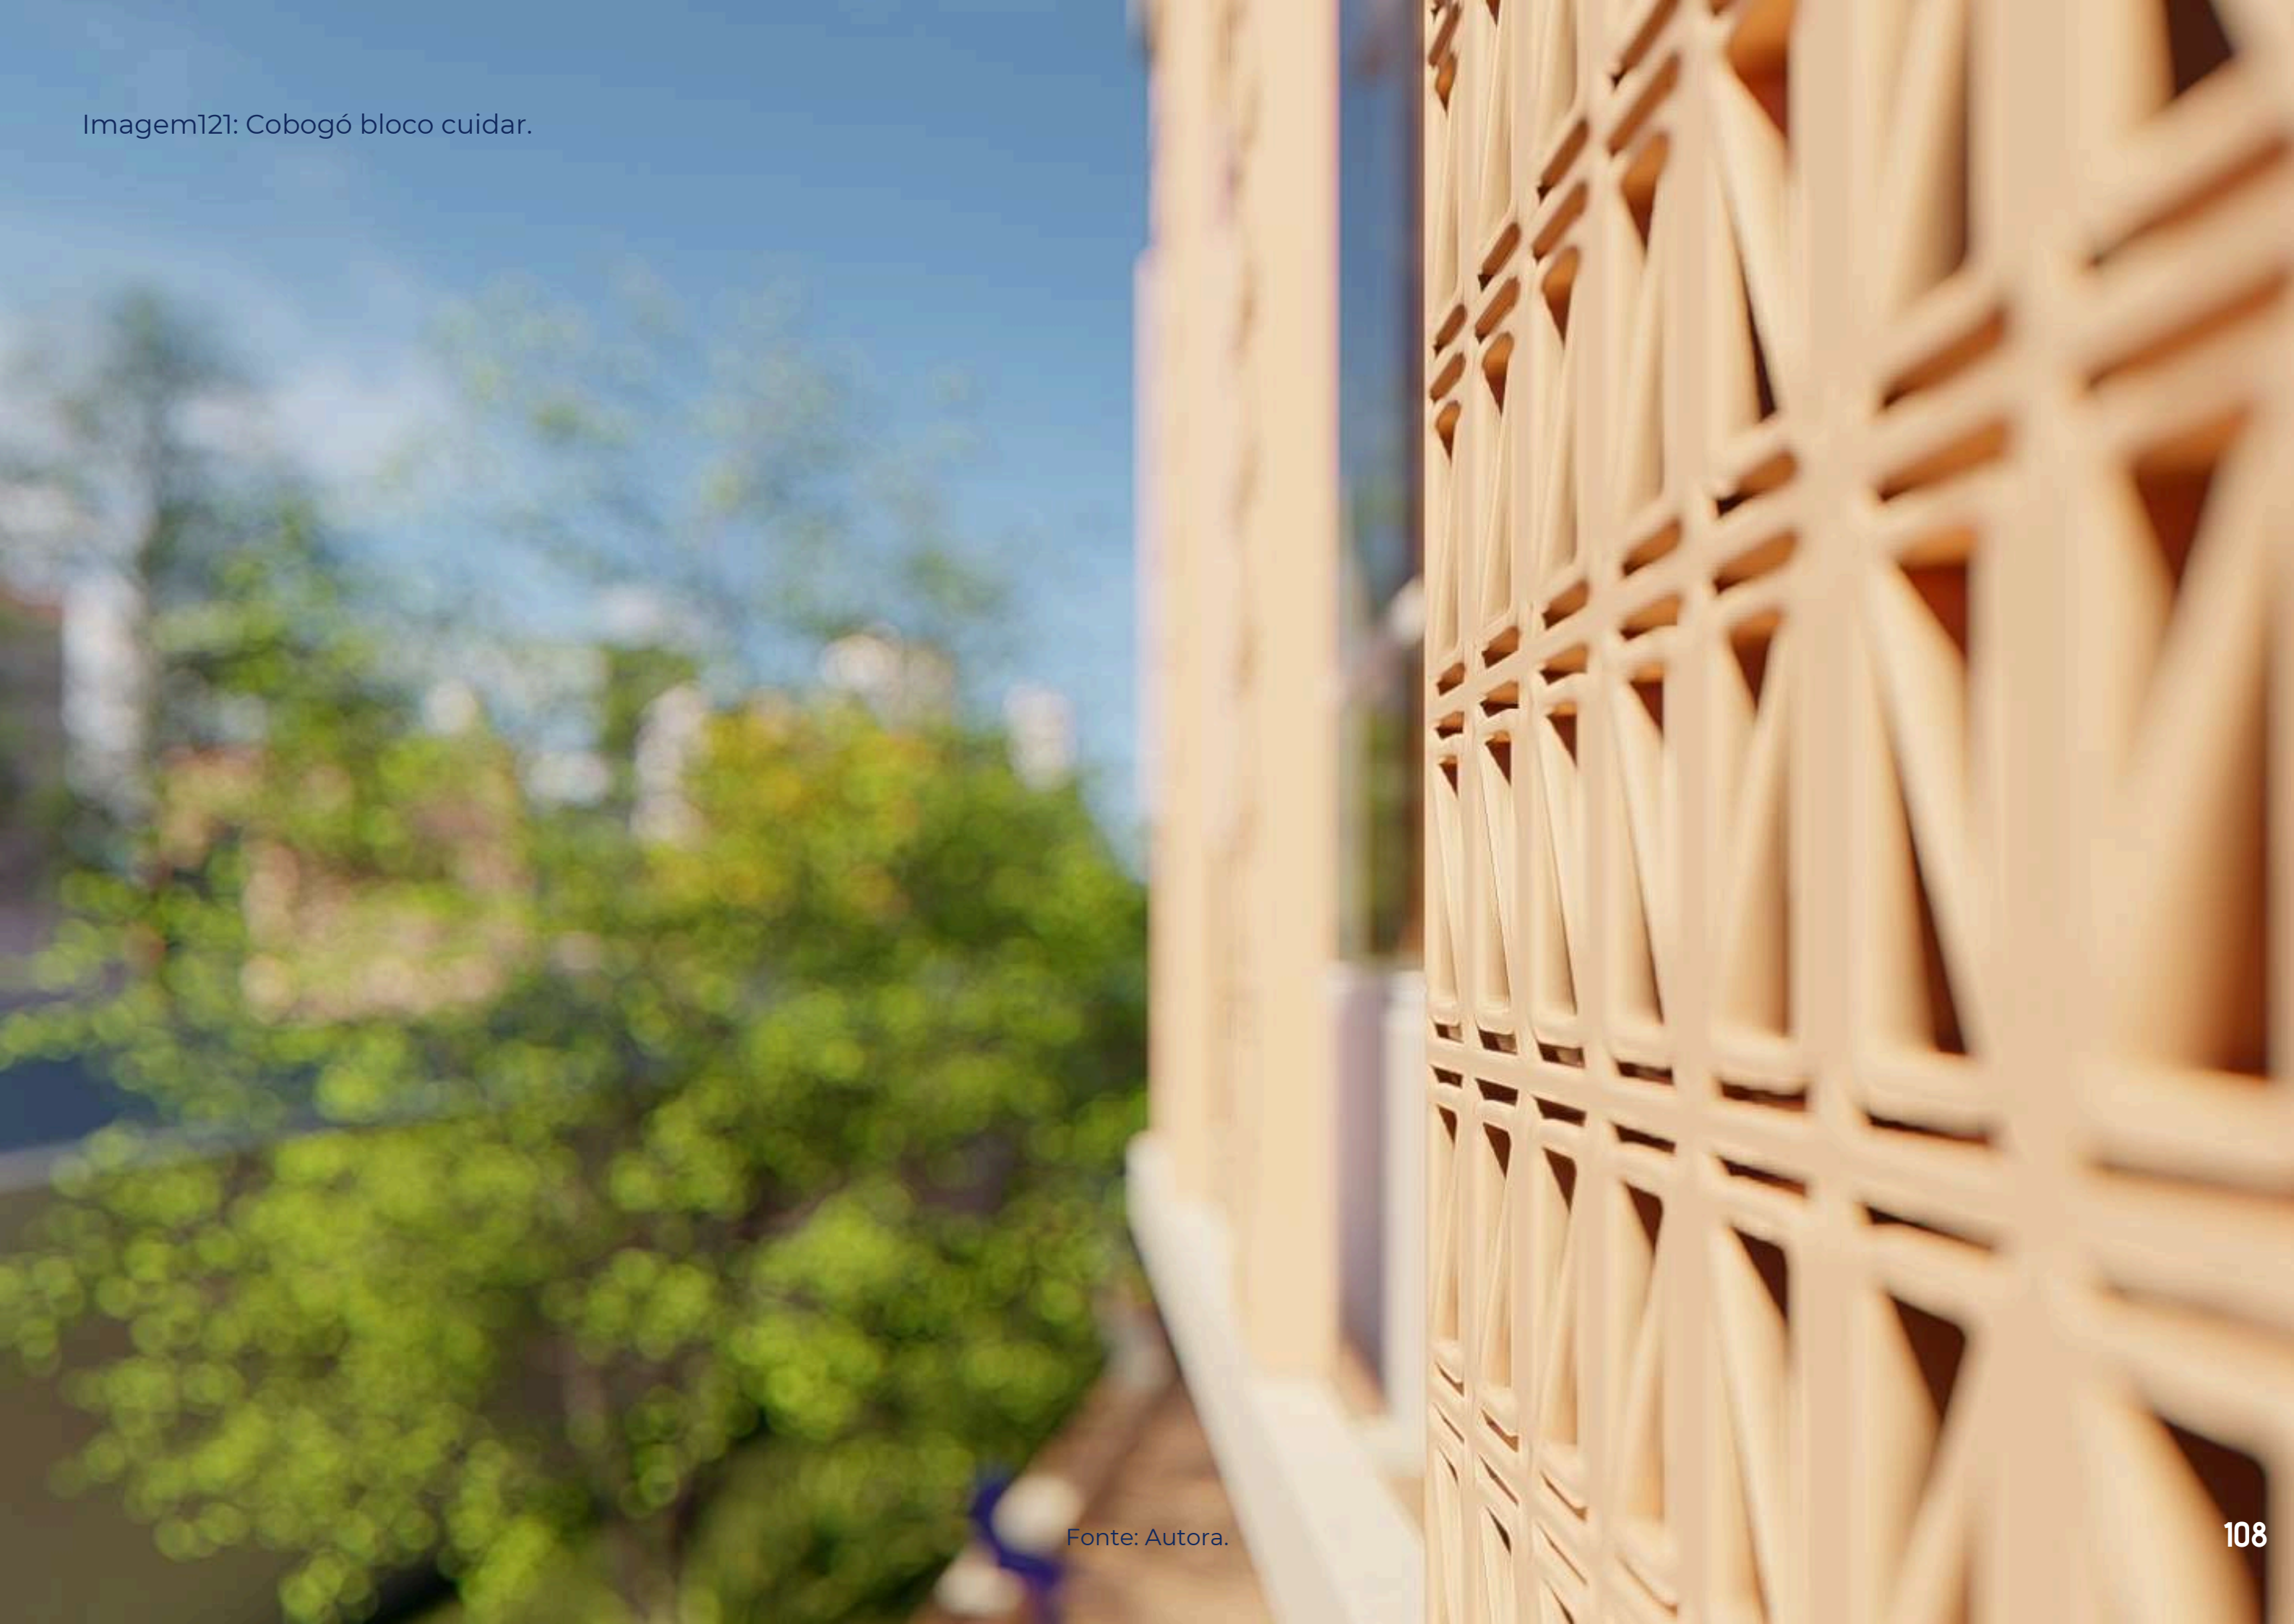
Imagem121: Cobogó bloco cuidar.

Nas fachadas foi seguida a mesma lógica do bloco Acolher, utilizando a segunda pele de cobogó como elemento de proteção solar e criação de ritmo nas fachadas norte e noroeste. Na fachada oeste foi utilizada a solução de aberturas menores protegidas por molduras cerâmicas que funcionam como brises soleil e da parede de cobogós na escada. Na fachada sul foi criada uma dinâmica com a forma das aberturas. Na fachada leste foi também utilizada a solução de molduras nas janelas.

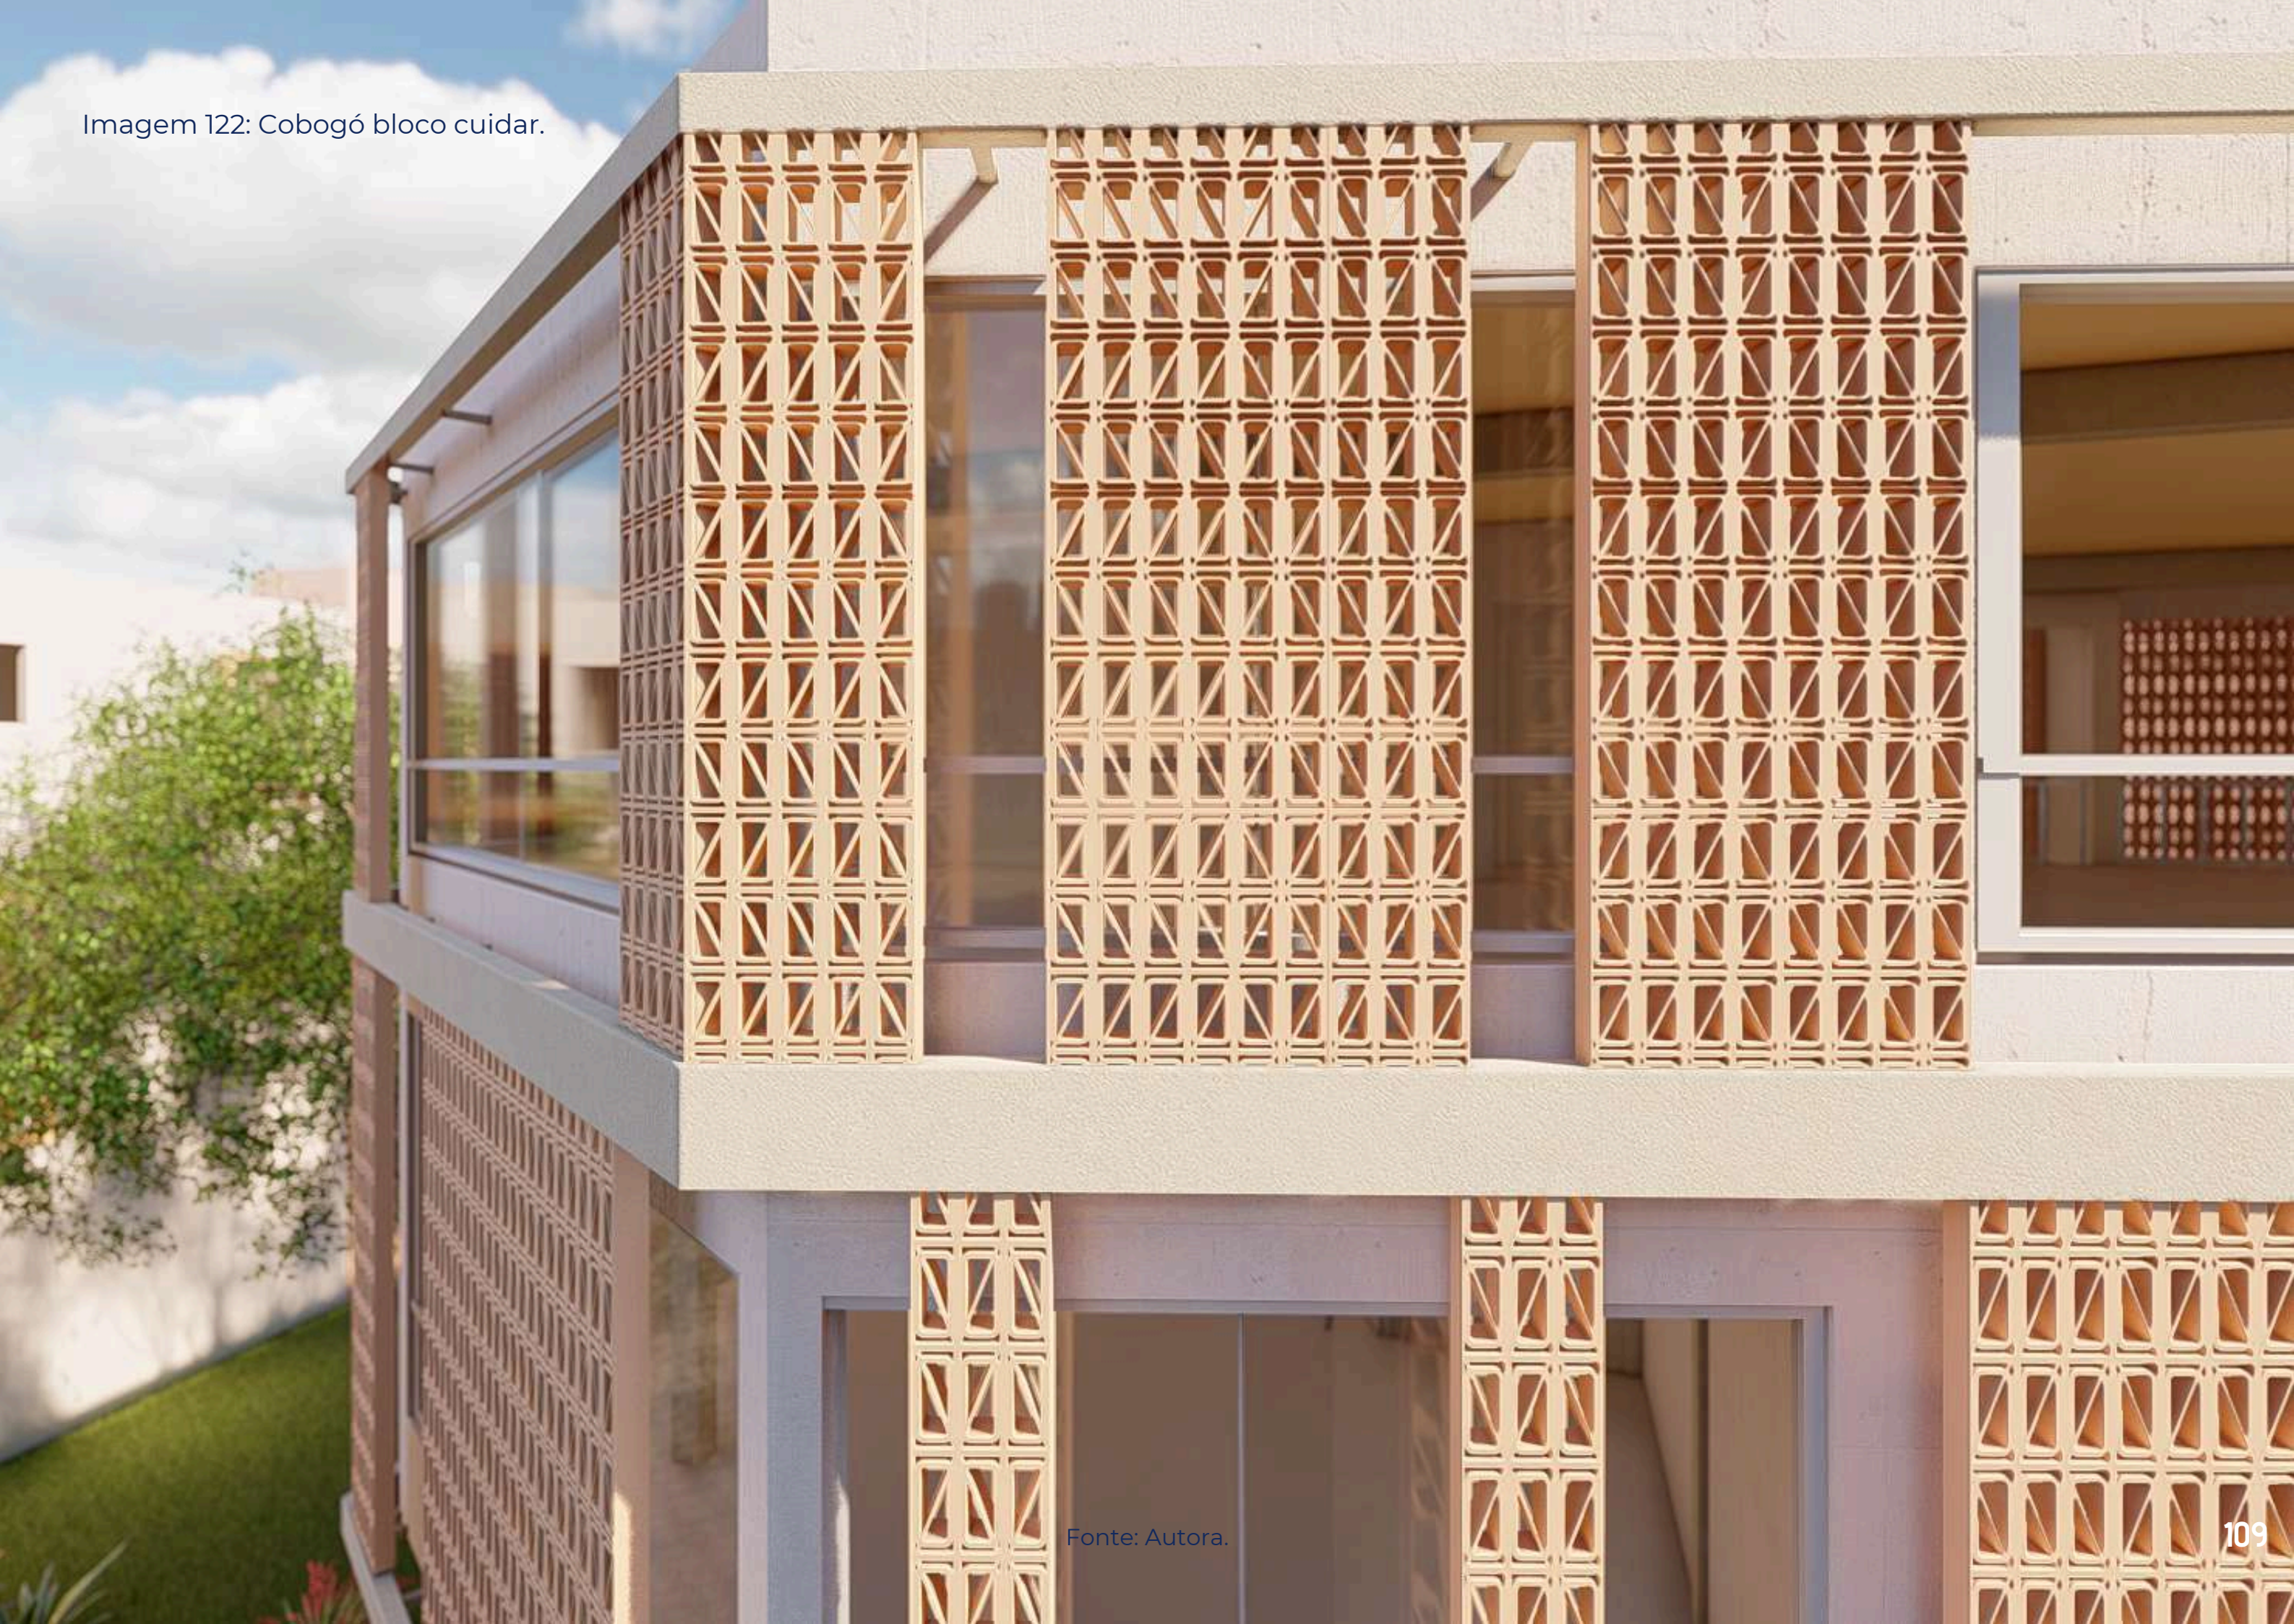
Imagem 122: Cobogó bloco cuidar.

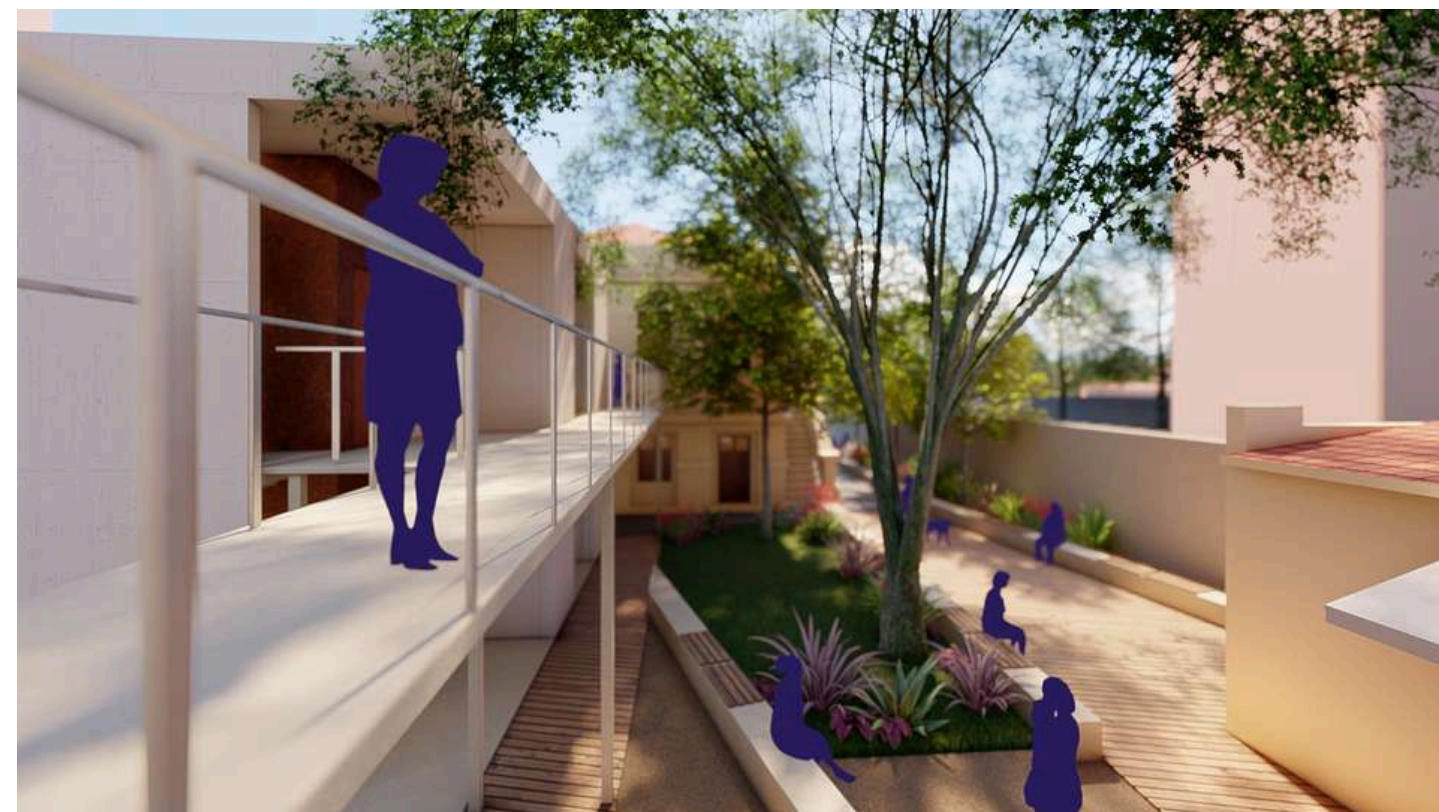
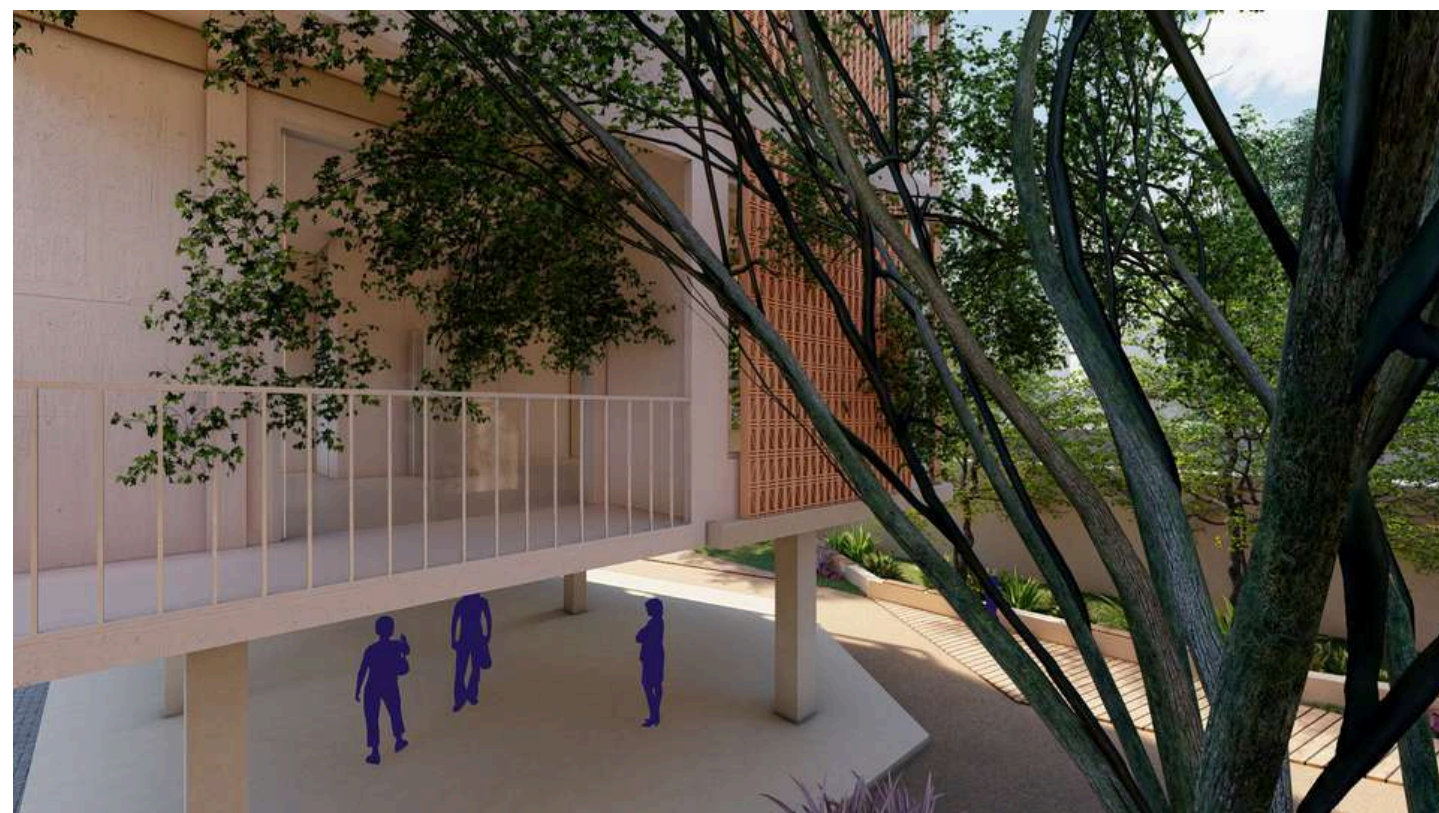
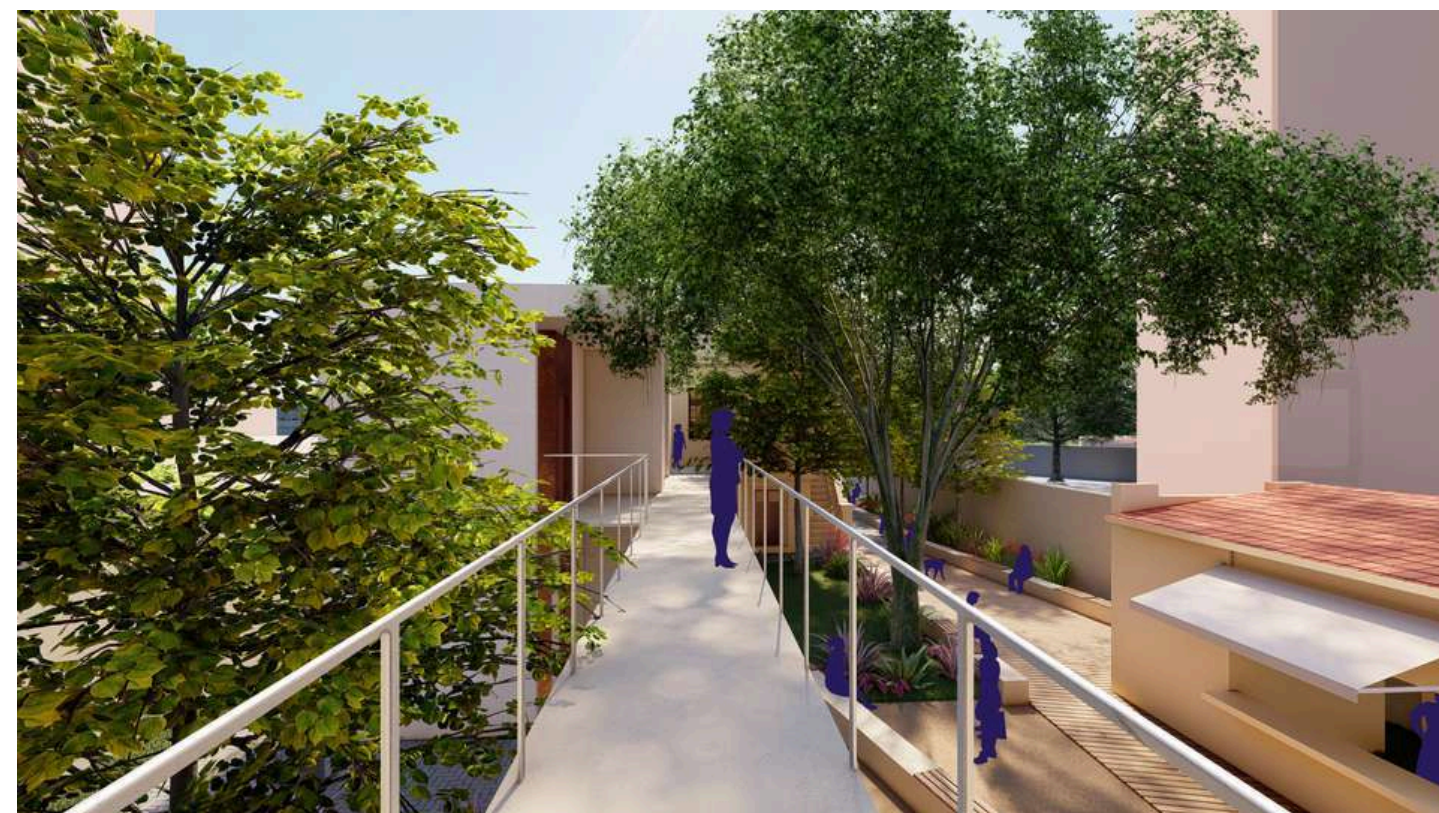
Imagens 124, 125 e 126: Imagens bloco cuidar primeiro pavimento.

No primeiro pavimento, acessado através da passarela, se conecta com o térreo através do bloco de escada e elevador e com o primeiro pavimento do casarão. Assim, desenvolvem-se os ateliês, com grandes janelas para entrada de iluminação natural, podendo dois deles se tornarem apenas um através da divisória camarão, configurando como espaços flexíveis para realização de diferentes atividades, como aulas de costura, pintura, dança, educação financeira, entre outros. Há uma bancada com pias para lavar pinceis e outros materiais que forem necessários nas aulas. Neste pavimento foi colocada uma escada para dar acesso ao segundo pavimento.
