# VILLA MARIA:

CENTRO DE APOIO À MULHER VÍTIMA DE  
VIOLÊNCIA DOMÉSTICA COMO PROPOSTA DE  
INTERVENÇÃO NO IEP 49 E SEU TERRENO  
REMANESCENTE

RECIFE, 2024

Trabalho de Conclusão de Curso (Graduação) - Universidade Federal de Pernambuco, Centro de Artes e Comunicação, Arquitetura e Urbanismo - Bacharelado, 2023.

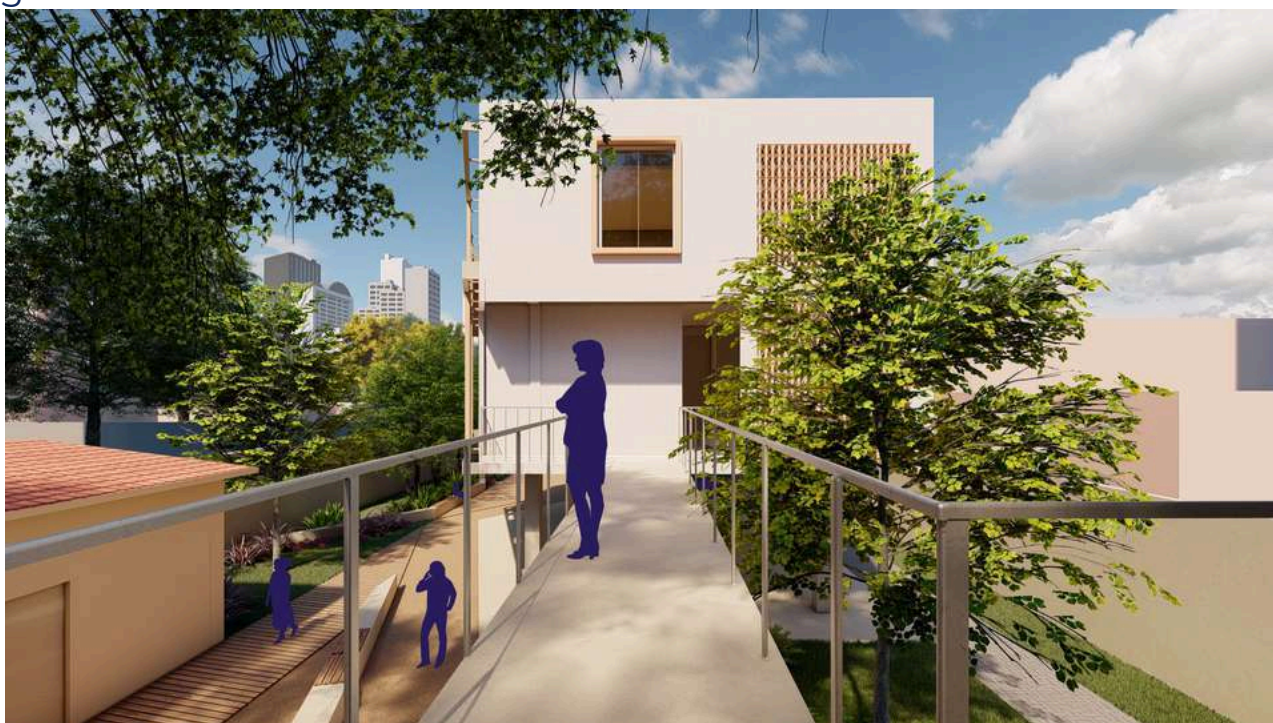
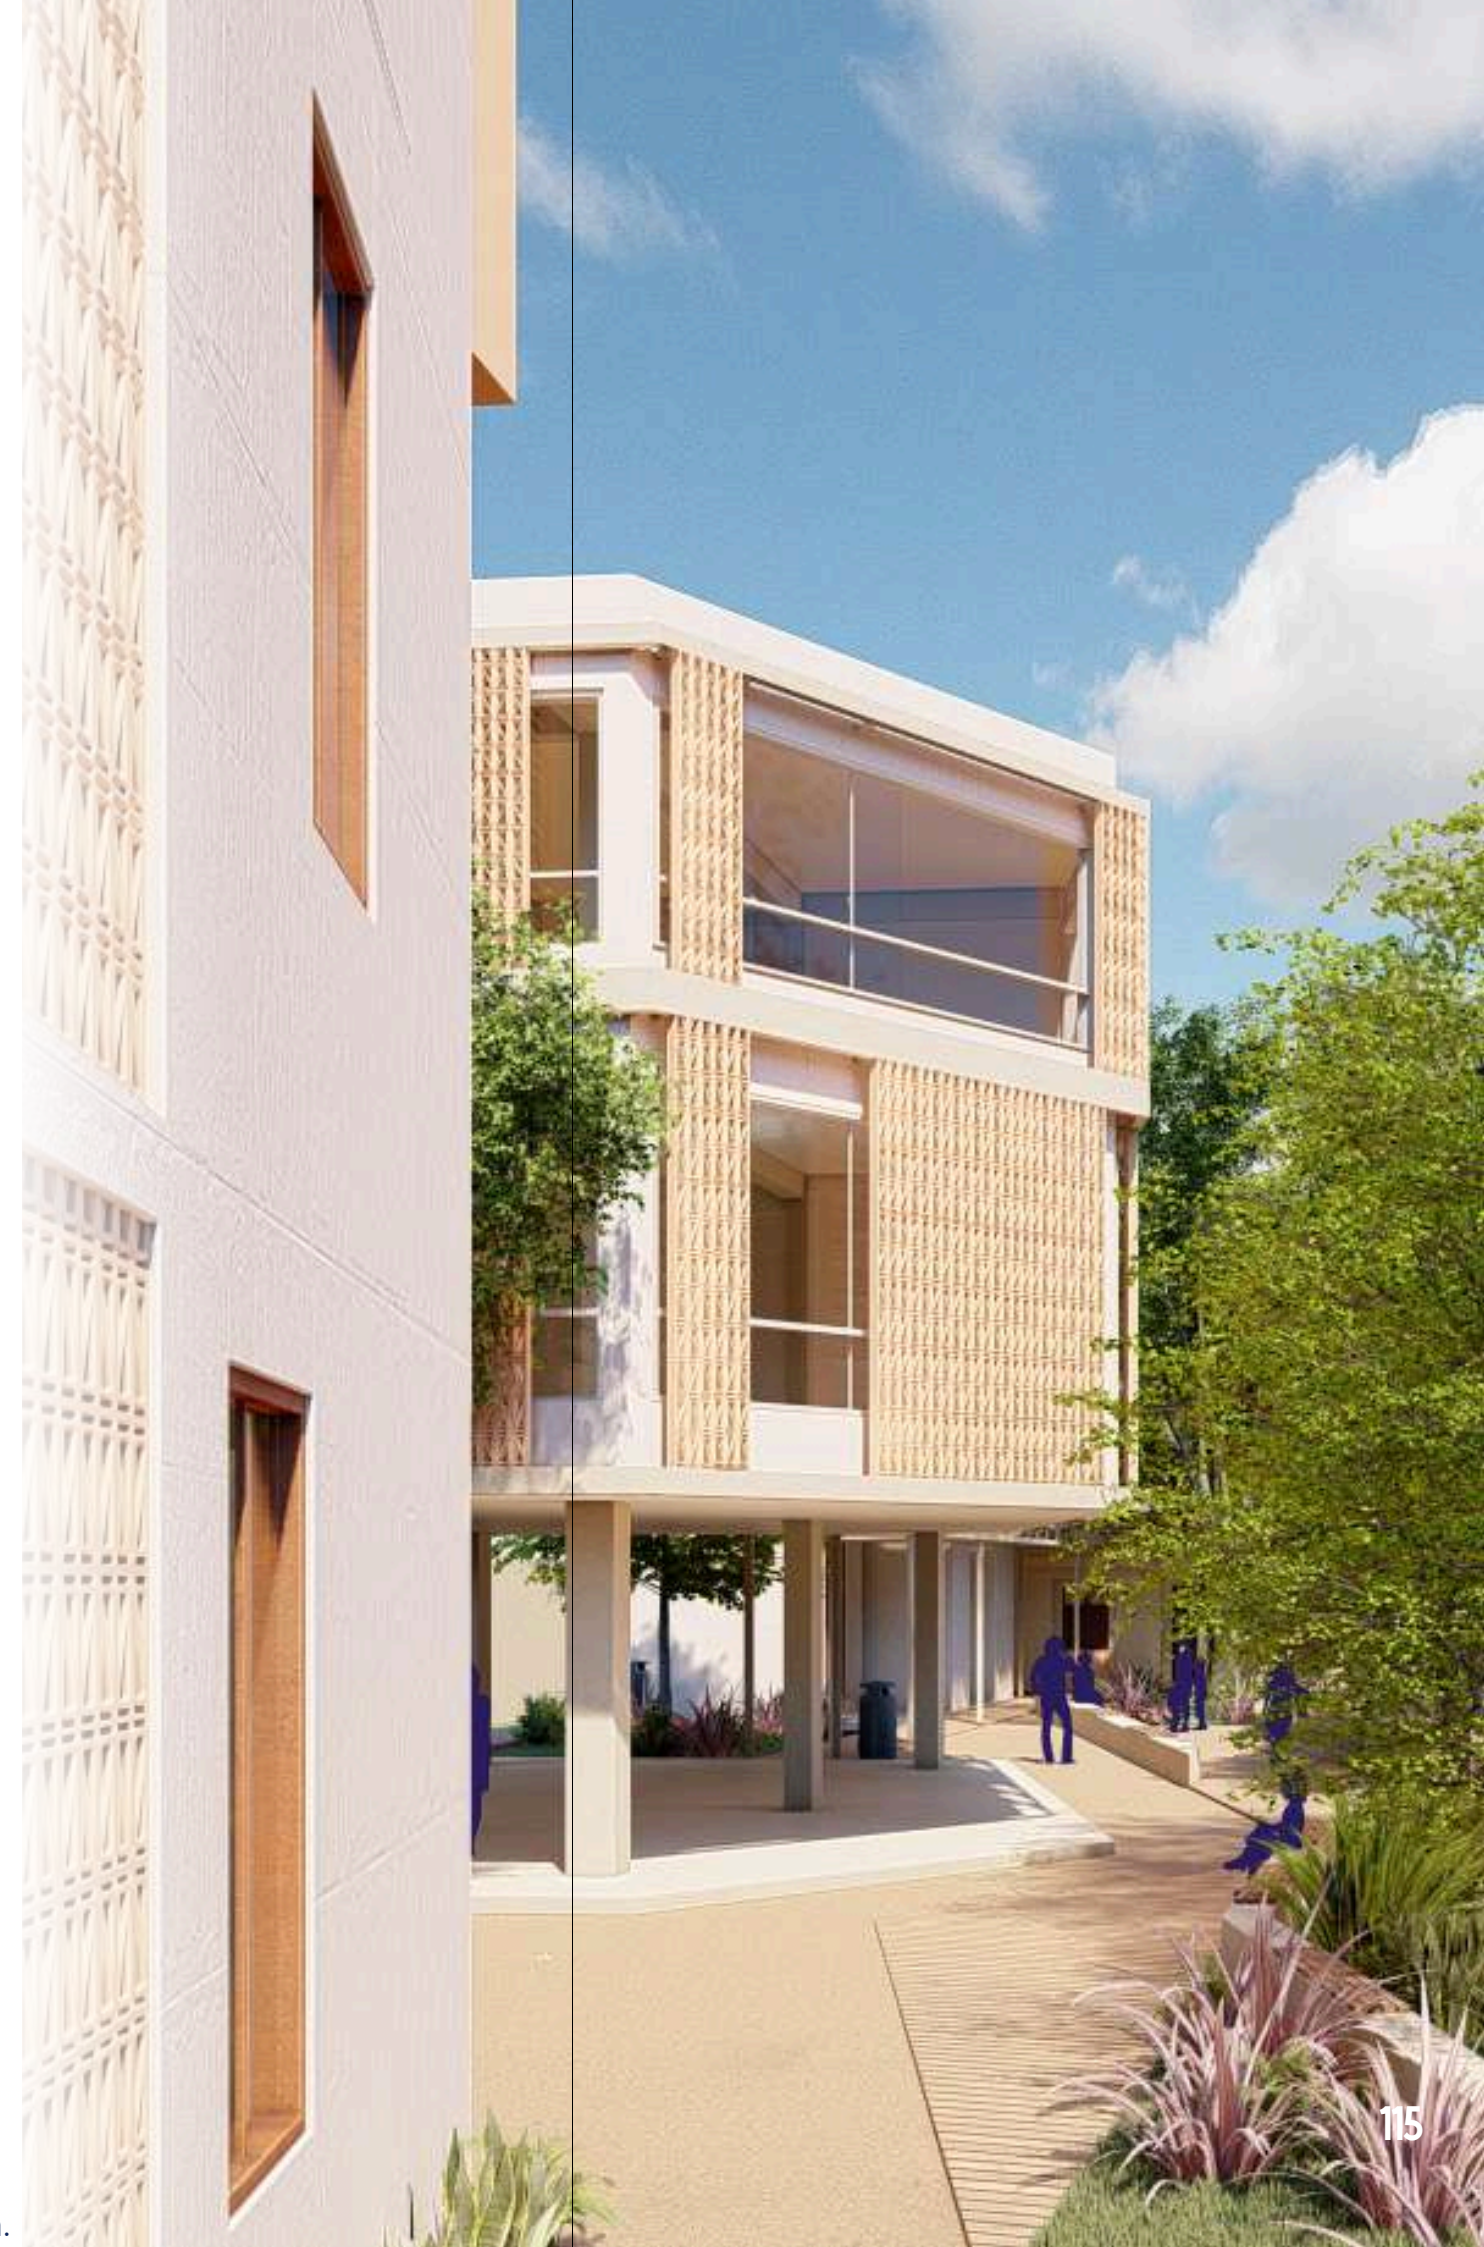
Imagem 131: Passarela.

A oeste do térreo de pilotis, está localizado o bloco de banheiros e circulação vertical projetado para atender tanto ao bloco cuidar quanto ao bloco socializar. Esse volume possui também a mesma materialidade do restante dos blocos, visando não criar falsos históricos. Ele se conecta aos dois prédios através de uma passarela em concreto armado, garantindo a acessibilidade de ambos ao primeiro pavimento.
