Há memória por trás da fachada

um anteprojeto de uso misto no bairro de São José

Trabalho de conclusão de curso apresentado ao Centro de Artes e Comunicação, Departamento de Arquitetura e Urbanismo da Universidade Federal de Pernambuco, em cumprimento à exigência para a obtenção do grau de Bacharel em Arquitetura e Urbanismo.

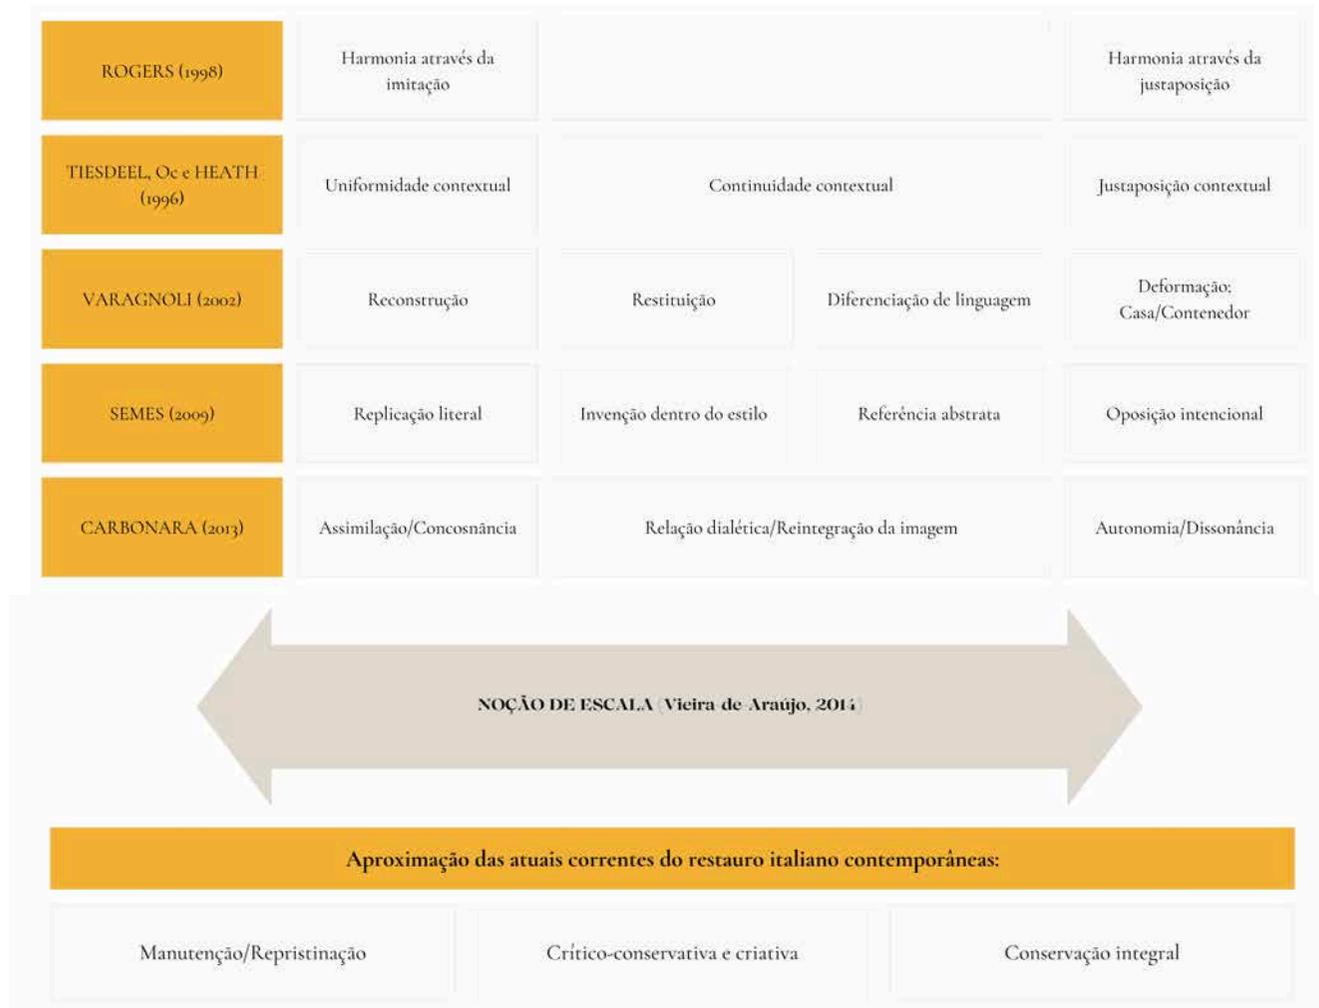
Figura 05 - Sistematização gráfica da noção de escala construída por Vieira-de-Araújo (2014), onde se associam as principais posturas intervencionistas contemporâneas com as correntes do restauro na Itália, identificadas por Carbonara (1997). Fonte: Samanta Silva (2024) - baseada na figura 35 da publicação de Vieira de Araújo (2022).

A partir desse pensamento, Vieira publica, em 2014, uma sistematização das principais posturas (Figura 05), configurando as noções de intervenção enquanto uma escala de gradação que pode ir do extremo justaposição até uniformidade, utilizando-se dos termos citados anteriormente; ou de autonomia dissonante à assimilação/consonância, ao utilizarmos termos cunhados por Carbonara (Vieira, 2022; p.197). A reflexão da autora é feita a partir de “uma associação entre as noções de justaposição, continuidade, uniformidade contextual com os conceitos de autenticidade e integridade” (Vieira, 2022, p.197) e ao longo dos anos, correlacionou a

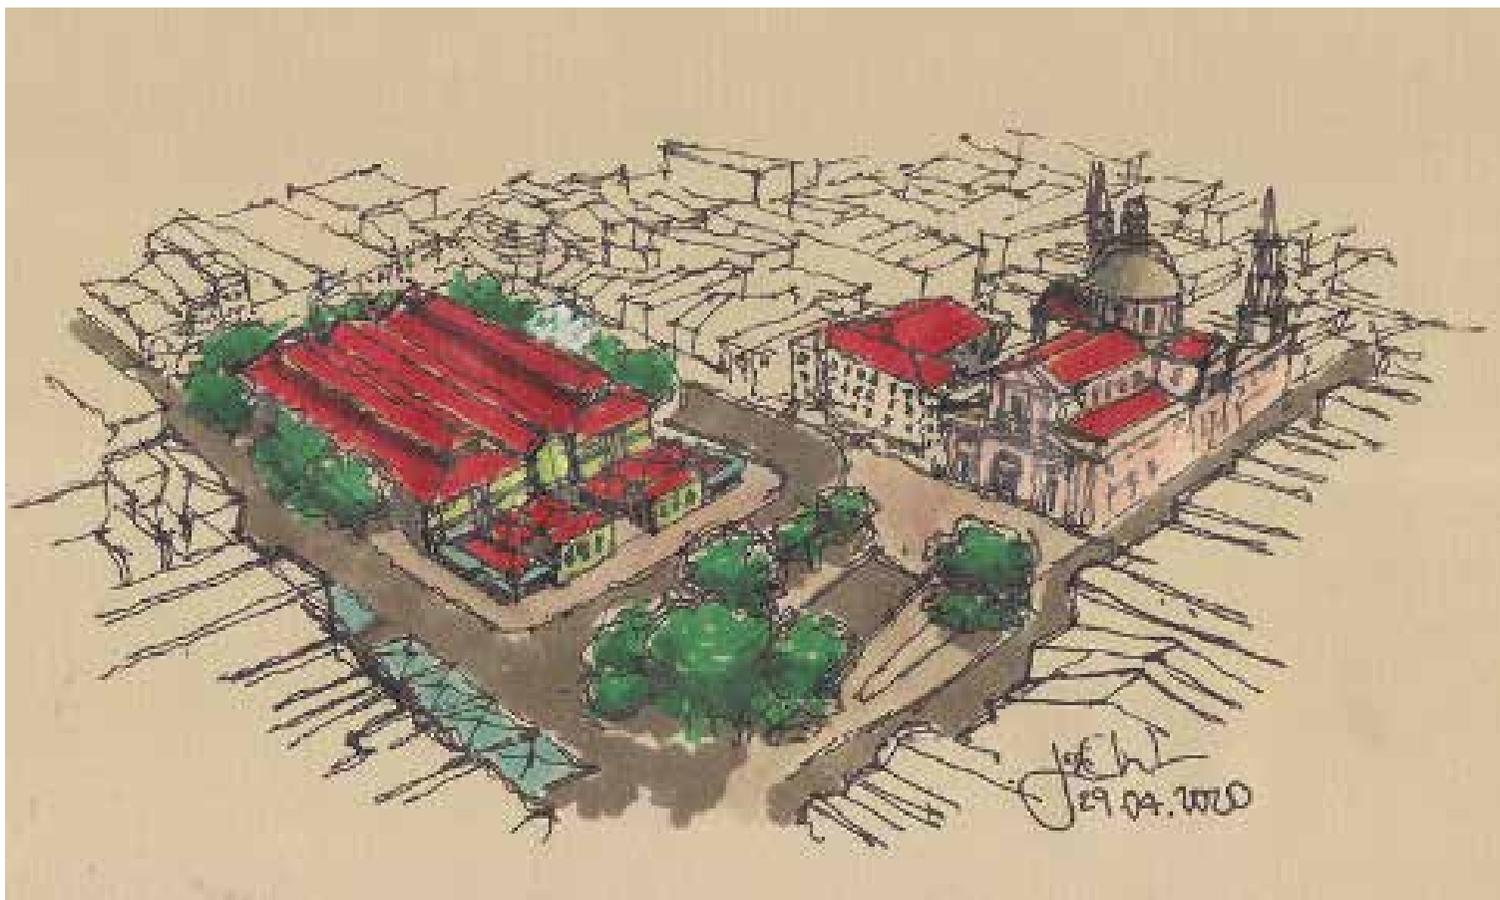
Figura 06 - Croquis a partir de imagens aéreas da Praça Dom Vital, Mercado de São José e da Basílica da Nossa Senhora da Penha, no bairro de São José, Recife.
Fonte: Vieira (2021).

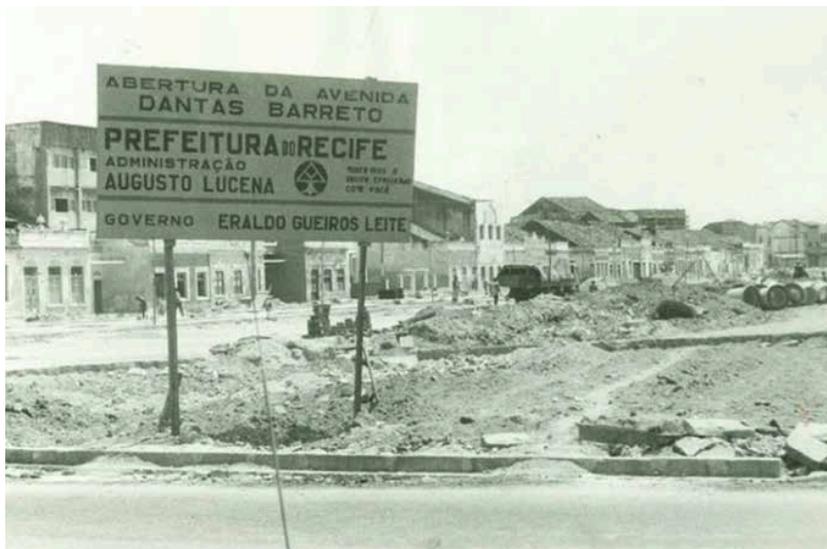
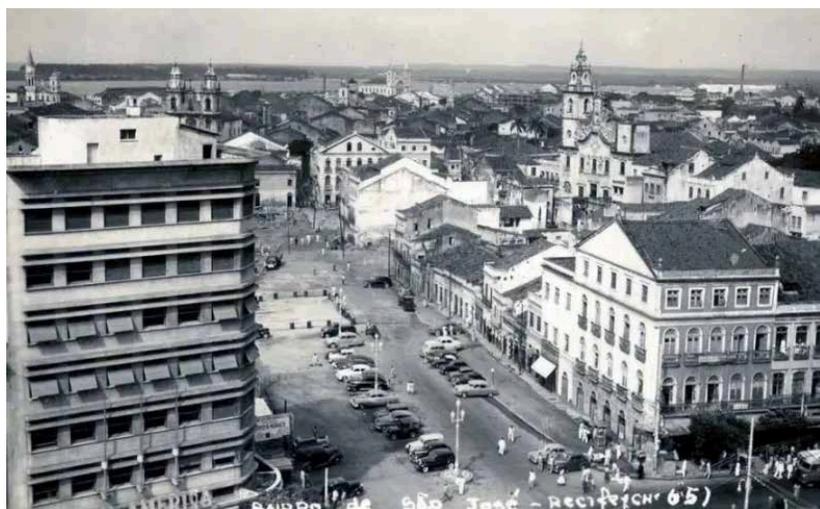
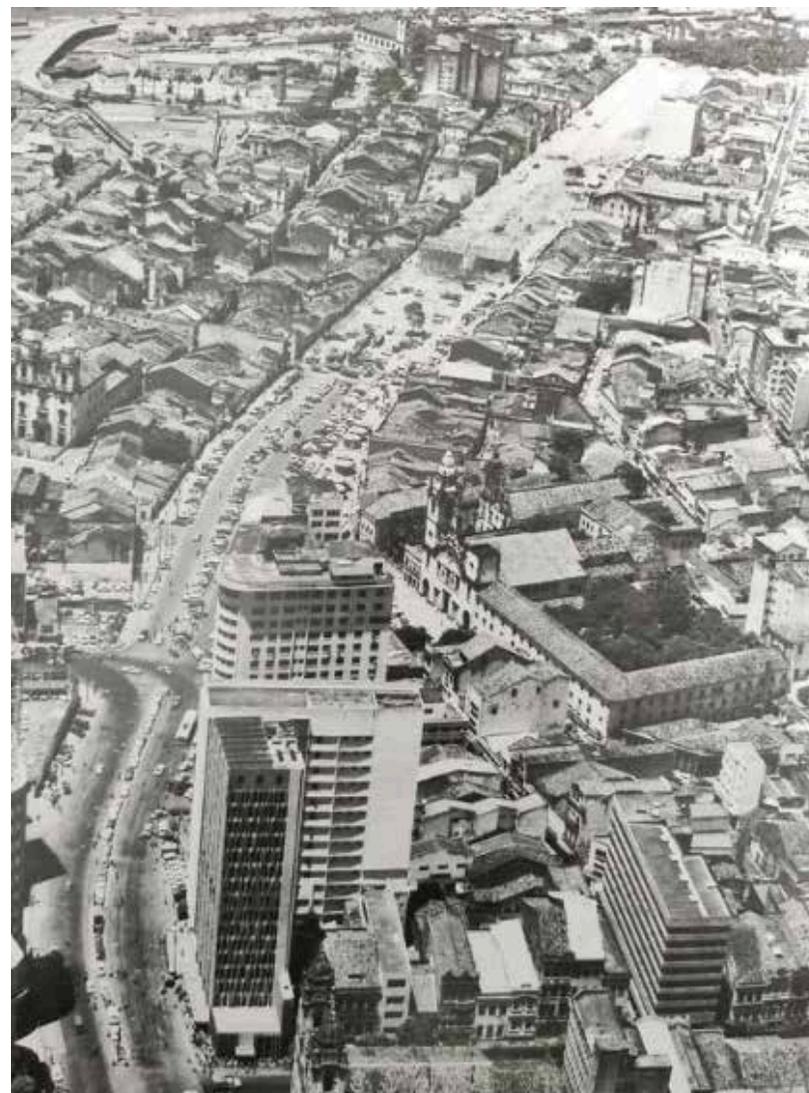
Figuras 09, 10 e 11 - Imagens da destruição causada pela abertura da Avenida Dantas Barreto. Fonte: Jornal Digital (2023).

A construção da Avenida Dantas Barreto (Figuras 09, 10 e 11), parte do plano de reforma da Ilha de Antônio Vaz, atuais bairros de Santo Antônio e São José, rasgou o tecido urbano colonial do centro. Observa-se que São José era um bairro que, até aquele momento, havia atravessado os séculos sem grandes alterações e mantendo-se residencial, além de abrigar boa parte dos monumentos históricos (Menezes, 2019). Pereira (2021, p.90) comenta que, naquele momento, *“a sociedade civil se via dividida entre a construção de uma nova avenida e a demolição do ‘mais recifense dos bairros’”*, porém era notável a construção da narrativa de uma São José *“imunda, suja e atrasada”* nos jornais da época, como forma de justificar tal rastro de destruição.

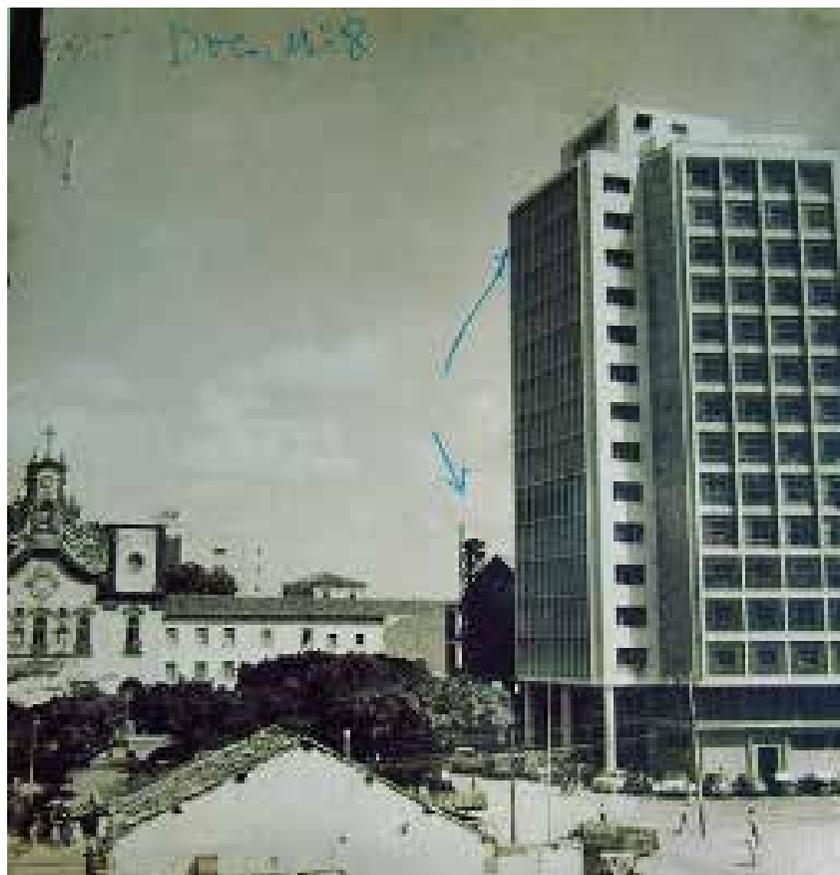
Figura 12 - Edifício Igarassu (plano frontal direito), Edifício Leila (atrás do primeiro) e Pátio e Igreja de Nossa Senhora do Carmo (canto direito). Fonte: Pereira (2021).

Essa falta de consolidação legal do conceito de vizinhança e visibilidade foi o que acabou por favorecer a aprovação da construção do Edifício Igarassu (edificação moderna de 18 pavimentos) e o embargo da reforma do Edifício Leila (Figura 12), vizinhos e localizados ao lado do Pátio e Igreja de Nossa Senhora do Carmo (Pereira, 2021). No caso do Leila, a intenção da obra era dobrar o número de pavimentos de uma edificação preexistente, chegando a 8 andares, no entanto, naquele momento, a área vizinha do conjunto católico do século XVIII possuía um gabarito máximo de 4 pavimentos, por isso a reforma inicialmente não foi aprovada pela 1ª DR. O proprietário, acreditando estar sendo injustiçado, recorreu às mais diversas autoridades na tentativa de obter a aprovação da reforma, principalmente visava questionar os critérios da 1ª DR quanto ao que seria a vizinhança do tal monumento. Afinal, no lote vizinho ao Leila, havia sido construído um arranha-céu de 18 pavimentos, um pouco antes, com aprovação tanto da Prefeitura quanto da SPHAN. No fim, após uma longa batalha judicial, o Edifício Leila continuou

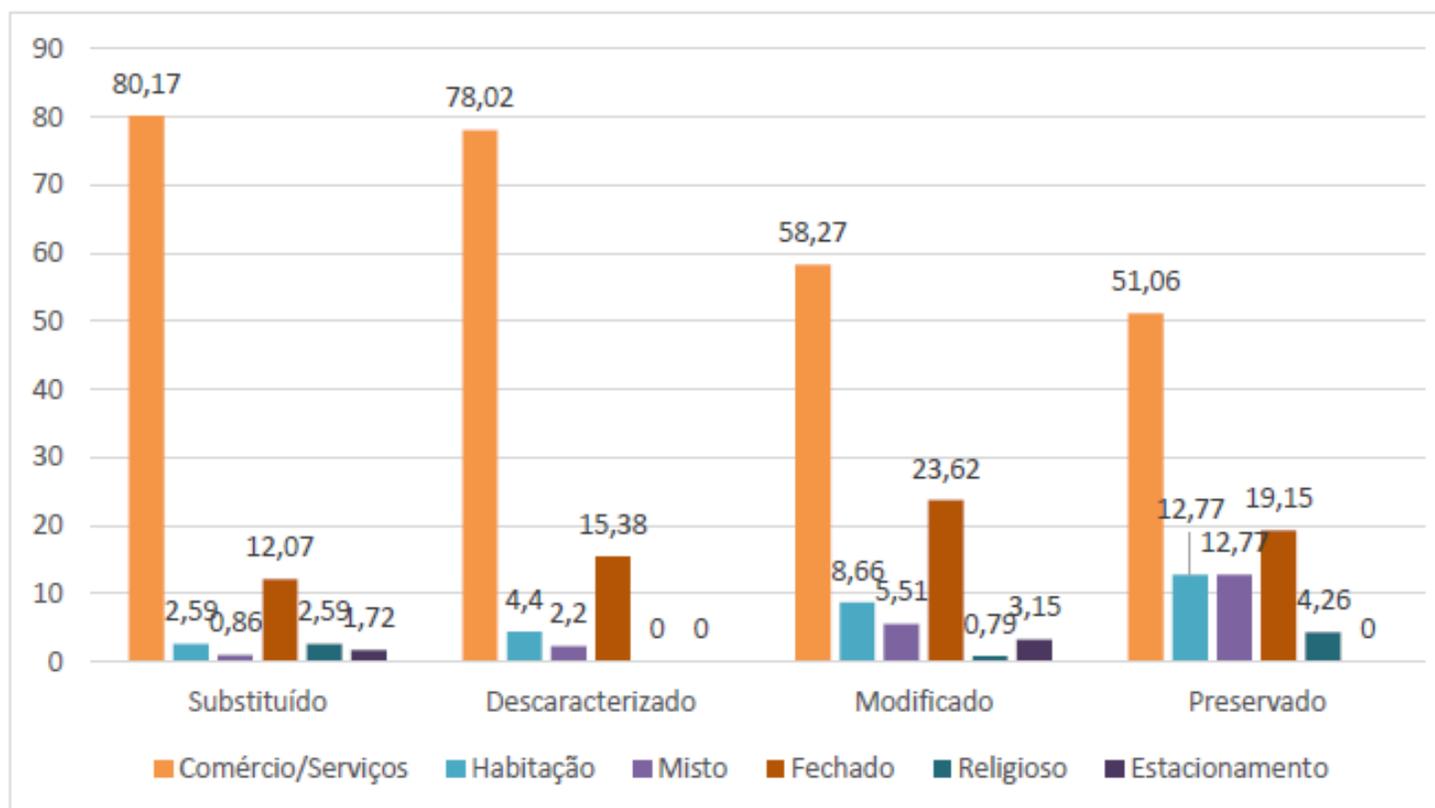
Gráfico 01 - Levantamento de usos e grau de preservação do bem do bairro de São José em 2015. Fonte: Menezes (2019).

Essa substituição de usos é refletida diretamente no grau de preservação do casario (Gráfico 01), afinal o uso terciário demanda alterações que nem sempre se adequam à preexistência ocupada, descaracterizando o bem patrimonial. “Em São José, a despeito de a área de estudo estar localizada num Setor de Preservação Rigorosa, 30,45% das edificações foram substituídas e somente 12,34% foram consideradas preservadas” (Menezes, 2019; p.15). É importante ressaltar que, de acordo com a Lei de Parcelamento, Uso e Ocupação do Solo (Lei nº 16.176/1996), o Setor de Preservação Rigorosa, no qual São José se encontra (Figura 14), é caracterizado como área que contém edificações ou conjuntos urbanos que devem ter “a preservação de atributos que os conferem significância cultural, tais como morfologia urbana, as características dos espaços públicos, e a tipologia, características estilísticas e os materiais de revestimentos das edificações” (Volume 01 do caderno de propostas da Lei de Parcelamento, Uso e Ocupação do Solo, 2020; p.27). O que, legalmente, impossibilitaria as reformas de substituição e descaracterização que são encontradas no bairro, principalmente quando se olha para o item IV do artigo 10 do Plano de Preservação de Sítios Históricos do Recife (PPSH - Lei nº13957/1979), que determina que fica proibido: “a

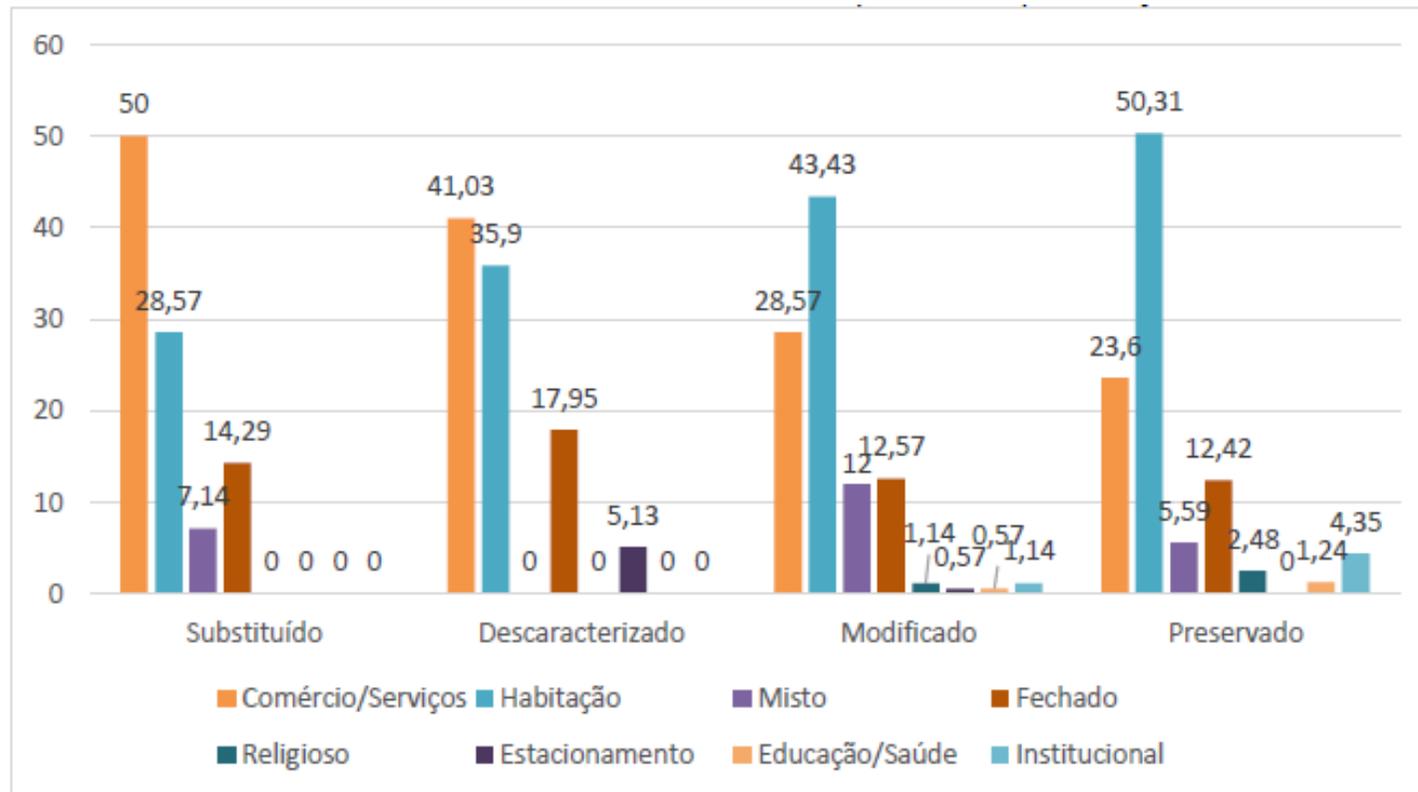
Gráfico 02 - Levantamento de usos e grau de preservação do bem do bairro da Boa Vista em 2015. Fonte: Menezes (2019).

Já no bairro da Boa Vista, retomando o levantamento de Menezes (2019), os imóveis residenciais continuam sendo maioria desde 1970, portanto, tem-se um grau de preservação dos bens patrimoniais muito superior (Gráfico 02) ao encontrado no bairro de São José. Onde, como já ressaltado, o comércio ocupa quase todo o estoque edificado, permitindo-nos inferir que o uso habitacional garante uma melhor conservação da materialidade do bem patrimonial (Menezes, 2019). Segundo Lacerda (2021), o bairro foi redescoberto na década de 2000 e passou a ser ocupado pelo setor privado de Educação Superior, o que refletiu na recuperação de parte do patrimônio construído, sem se fazer presente descaracterizações e/ou substituições, afinal, tinha-se usos que eram bem comportados pela morfologia de seus lotes e casario.

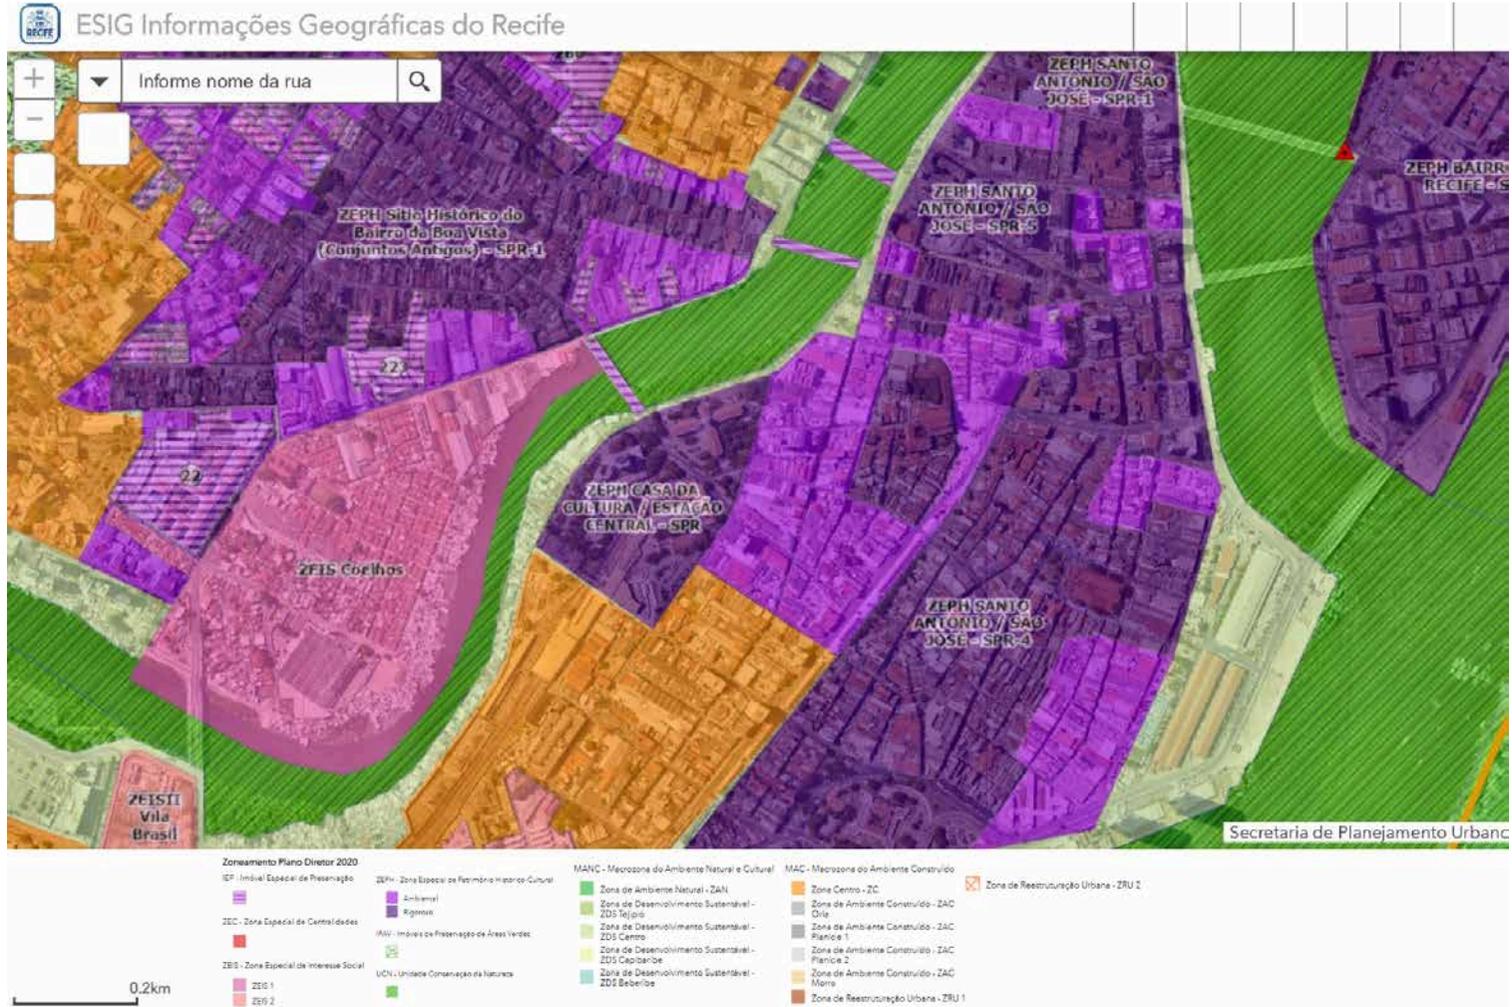
Figura 14 - Mapa de zoneamento legal do bairro de São José, de acordo com o Plano Diretor de 2021. Fonte: ESIG (2024).

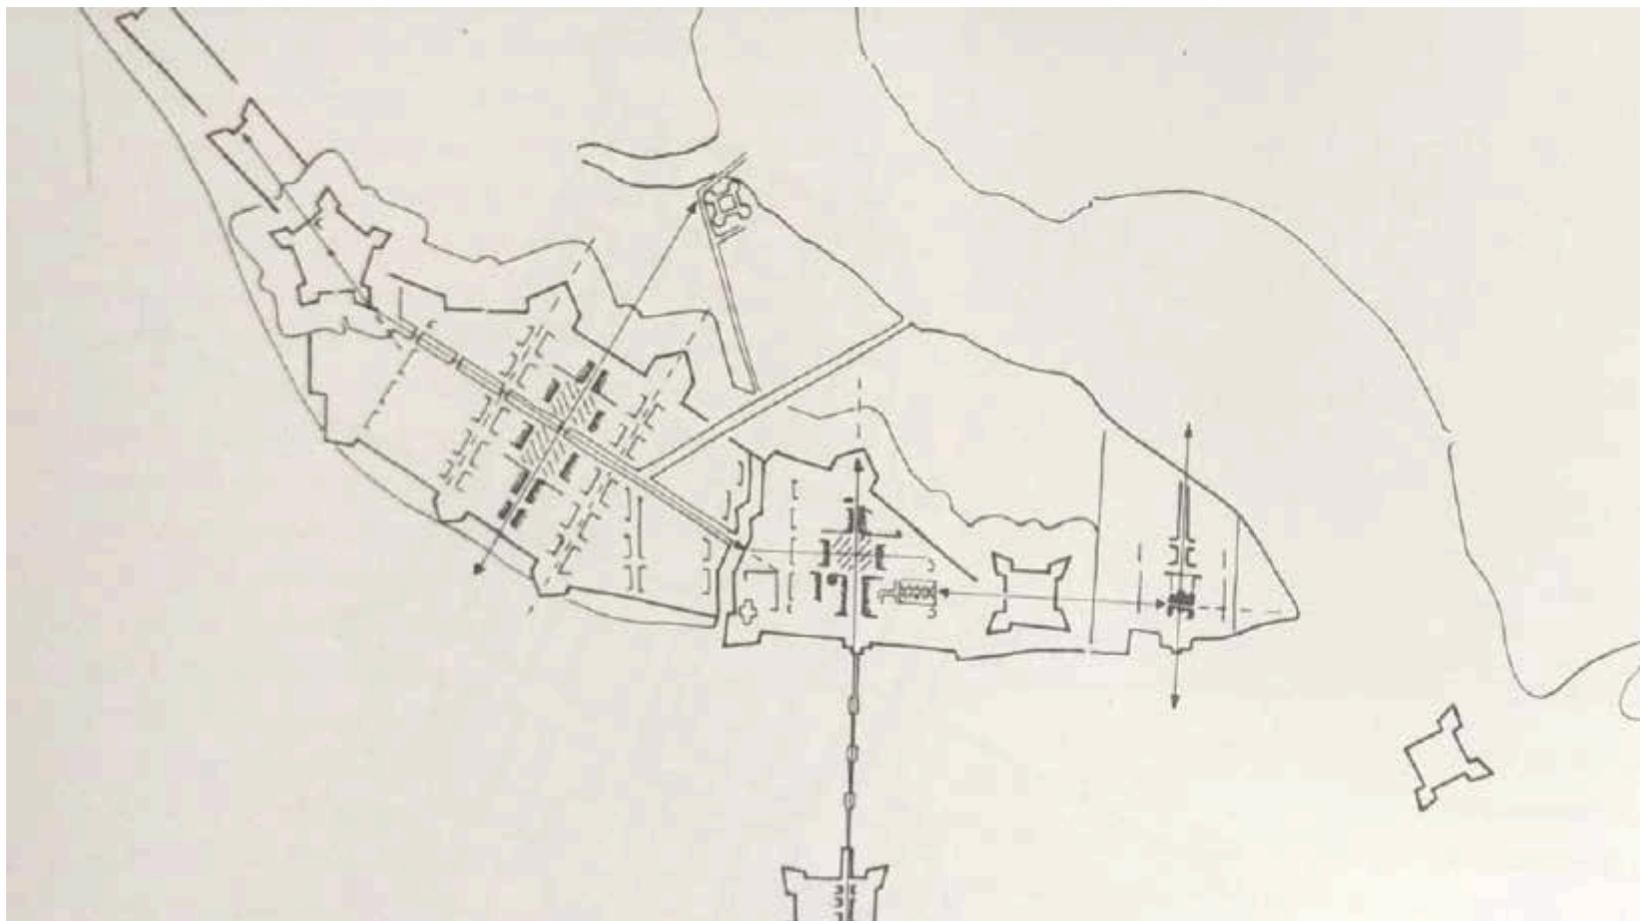
Figuras 17 - Eixos de desenvolvimento na Ilha de Antônio Vaz. Fonte: Diagnóstico das ZEPH, RECIFE (2020).

Segundo Pontual (2021), o plano holandês concebia o bairro como um local fortificado com baterias e fortes, mas não se restringia a isso, previa a construção de grandes empreendimentos urbanísticos como sistema de canais, jardim botânico, pontes de conexão com territórios vizinhos, palácios e museus (Figura 17). A criação da Cidade Maurícia foi pensada como forma de desafogar a ocupação do Istmo de Olinda e bairro do Recife, porém devido a demora da construção da ponte que faria a conexão desses territórios à Antônio Vaz, a porção de São José foi sendo ocupada por uma população menos abastada a partir da construção de pequenas casas térreas; tipologia empregada de maneira generalizada na cidade naquele período (RECIFE, 2020). Quanto à área comercial, manteve-se a tipologia do sobrado de uso misto, típico do núcleo portuário do bairro do Recife, onde *“a parte térrea serve para lojas, armazéns, oficinas, cocheiras e outro usos semelhantes”* (Pontual, 2021; p.56); a massiva construção de edifícios religiosos se deu apenas a partir da segunda metade do século XVII. De maneira geral, Recife havia se tornado um “animado centro comercial” (Souza *apud* RECIFE, 2020), onde segundo Pontual (2021), mesmo com a

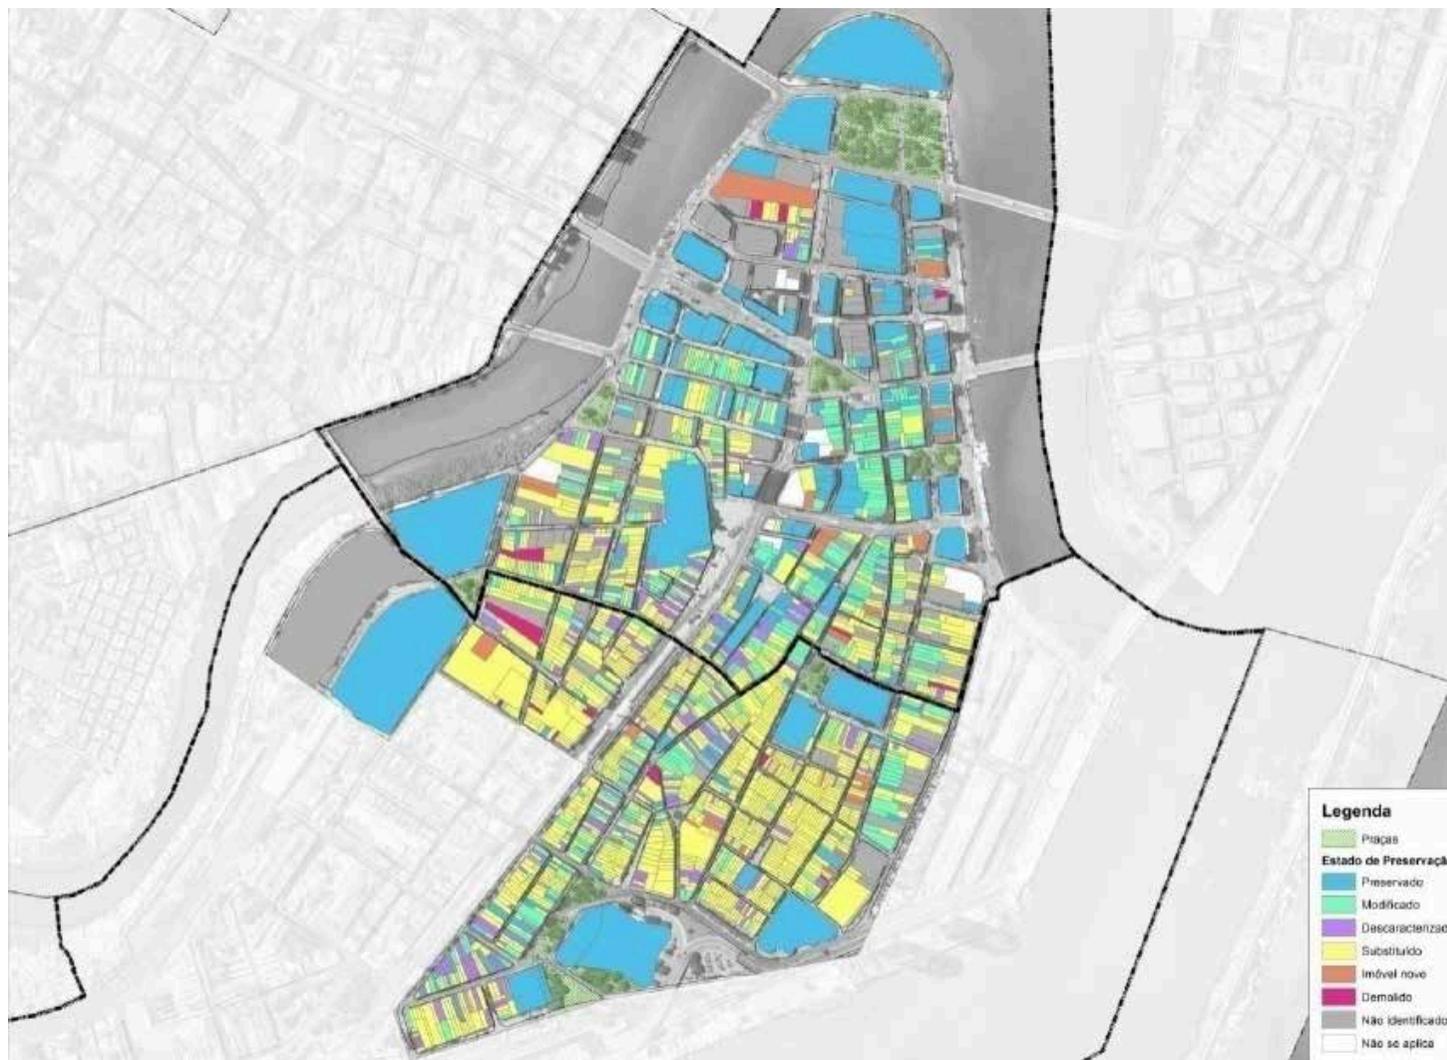
Figura 21 - Mapa de estado de conservação da ZEPH 10 e 14. Fonte: Diagnóstico da ZEPH, RECIFE (2020).

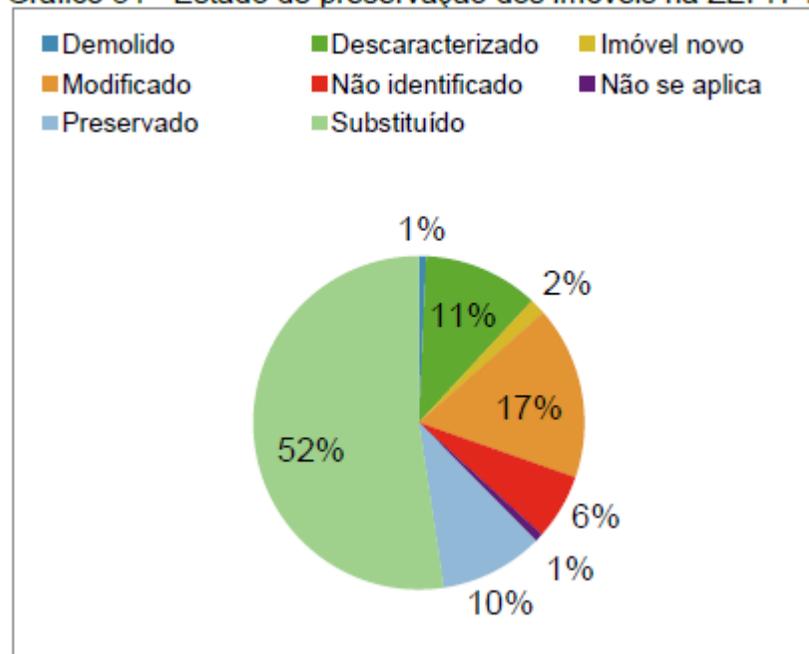
Figura 22 - Síntese do mapeamento do estado de conservação das edificações da ZEPH-10. Fonte: Diagnóstico da ZEPH, RECIFE (2020).

Gráfico 31 - Estado de preservação dos imóveis na ZEPH-10

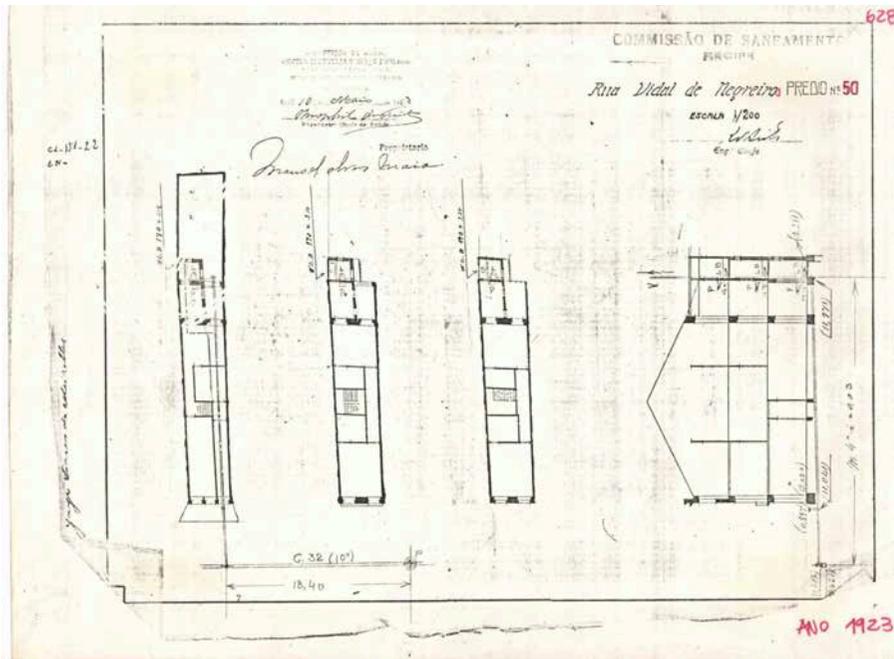
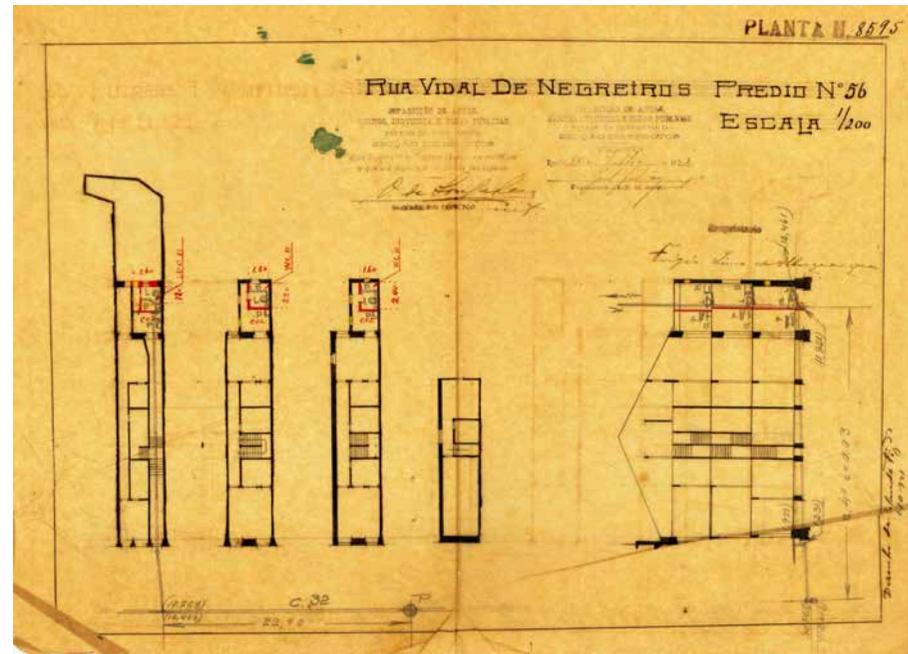
Figuras 27 e 28 - Plantas de levantamento dos imóveis dos lotes nº50 e 56 da Rua Vidal de Negreiros, respectivamente. Todas redigidas pela Repartição de Saneamento do Estado de Pernambuco, na década de 1920 (para verificar as plantas desses e dos outros imóveis na íntegra, acesse os Anexos 02-06). Fonte: Acervo DPPC.

Partindo para um levantamento documental mais detalhado do casario de intervenção em si, acessou-se o acervo da DPPC, bem como o trabalho de conclusão de curso de Marina Mattos, elaborado em 2014 e intitulado “Coworking do Terço”. Assim, obteve-se plantas e cortes de meados de 1920 (Figuras 27 e 28), redigidos à época dos levantamentos para o projeto de saneamento básico da cidade, demandadas pela chefia do engenheiro sanitário Saturnino de Brito. Pode-se verificar que todos os sobrados possuíam no máximo quatro pavimentos e duas a três portas e/ou janelas viradas para a rua, além de um quintal abrigando o núcleo de serviço - banheiros e cozinha, e centralização das circulações verticais no centro da edificação - muitas vezes coladas ao muro vizinho e dividindo a edificação em dois blocos sociais. Todos possuíam cobertura em grandes empenas, de apenas duas águas, sempre com platibandas retas; alguns desses utilizavam o desvão dos telhados como sótão. Ainda do acervo da DPPC, pode-se ter acesso às fichas de imóveis produzidas pela Empresa de Urbanização do Recife (URB) nas décadas de 1960 e 1970, que a partir do PPSH (Lei Nº13.957/79) visavam o cadastro fotográfico e documental dos sítios históricos do Recife. Na ficha constam

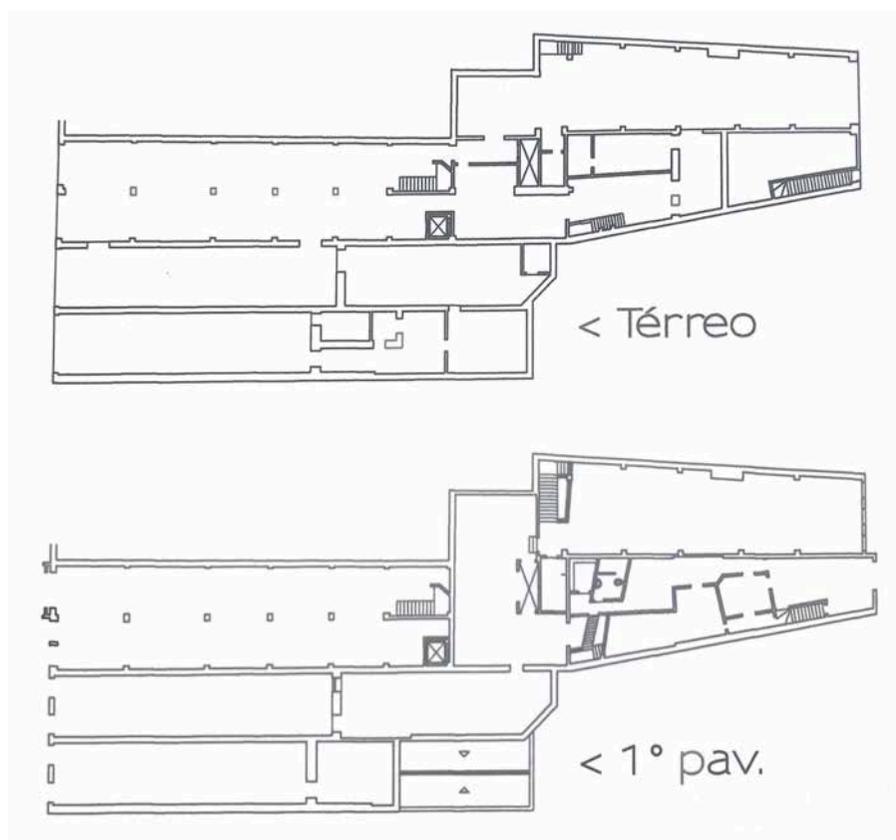
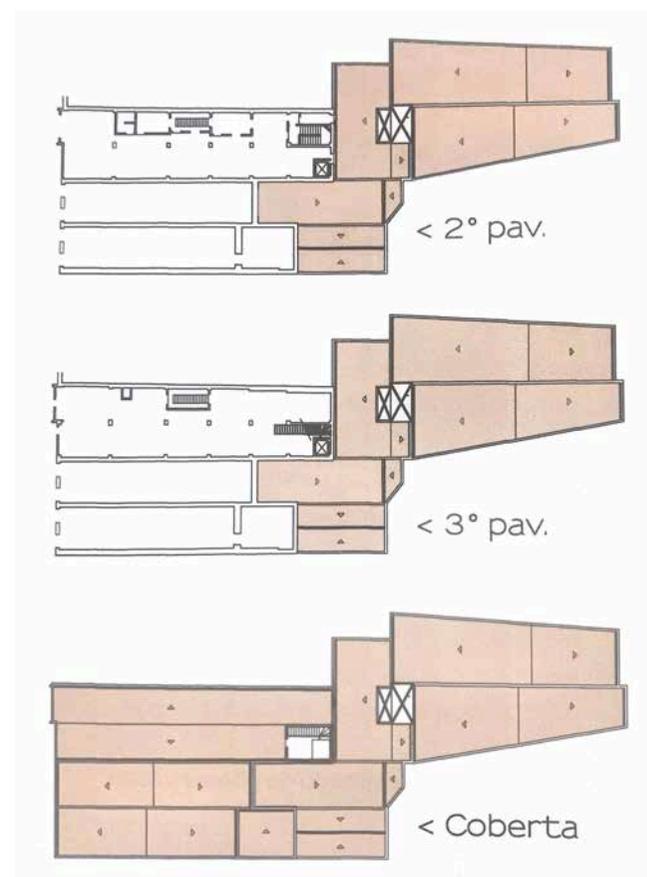
Figuras 31 e 32 - Esquema do levantamento arquitetônico do casario de intervenção pelo escritório Nejaim Azevedo Arquitetos Associados, em 1999. Fonte: Mattos (2014).

A partir do trabalho de Marina Mattos (2014), obteve-se acesso a um levantamento arquitetônico do casario, datado de 1999, que foi realizado pelo escritório Nejaim Azevedo Arquitetos Associados (Figuras 31 e 32). Nele, pode-se entender que os lotes mantiveram o número de pavimentos da década de 1970, mas que, em comparação com o levantamento de Saturnino, passaram a ocupar toda a dimensão do lote, excluindo a presença de quintais aos fundos do terreno. Além disso, conectavam-se entre si através de passagens, quase que lembrando-se em certos pontos, o que de acordo com a PPSH (Lei Nº13.957/79) é proibido para tal localidade. Avançando para o ano de 2014, Mattos fez um extenso levantamento fotográfico do casario (Figuras 33 a 36), onde é possível perceber que houve um processo de arruinamento e de demolição de partes desse. Verifica-se que os nº50 e 52 da Vidal de Negreiros ainda possuíam boa parte de sua configuração original, porém em péssimo estado de conservação (Figura 33 e 35). A partir do levantamento de Mattos, feito a partir do acervo da DPPC, em 2012, os lotes nº989 e 991 da Dantas Barreto ainda possuíam parte de sua configuração original, que naquele momento encontrava-se em processo de demolição (Figura 37).

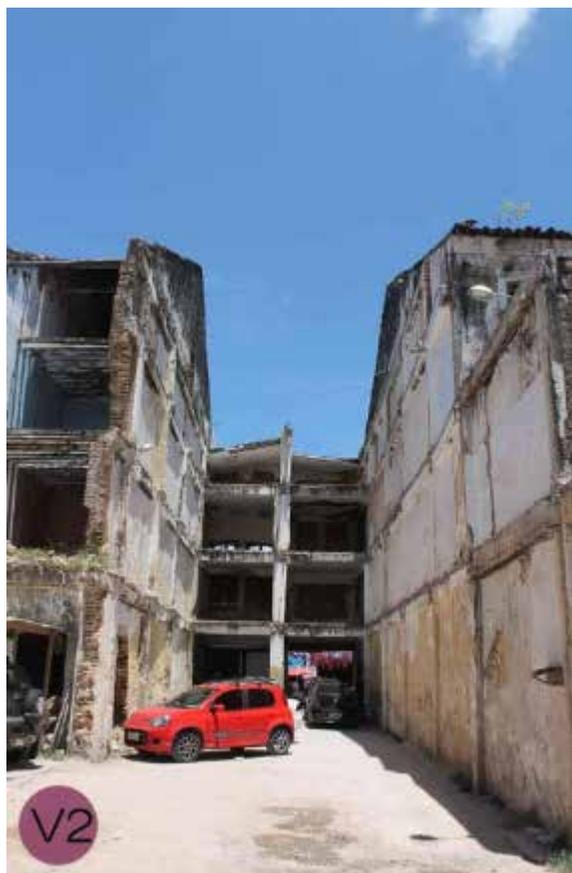
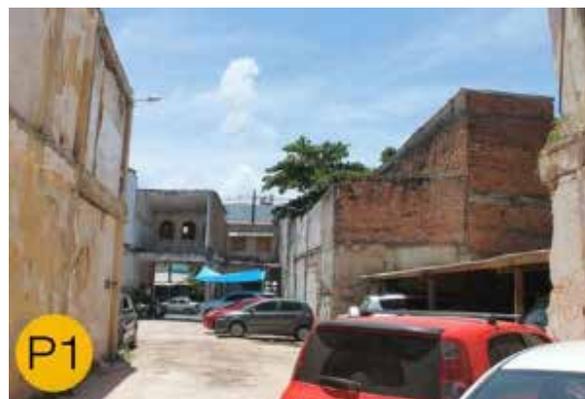
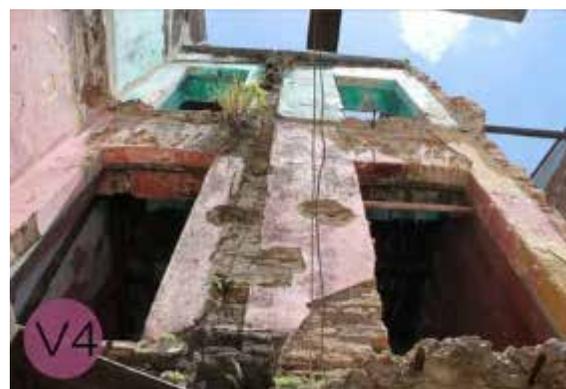
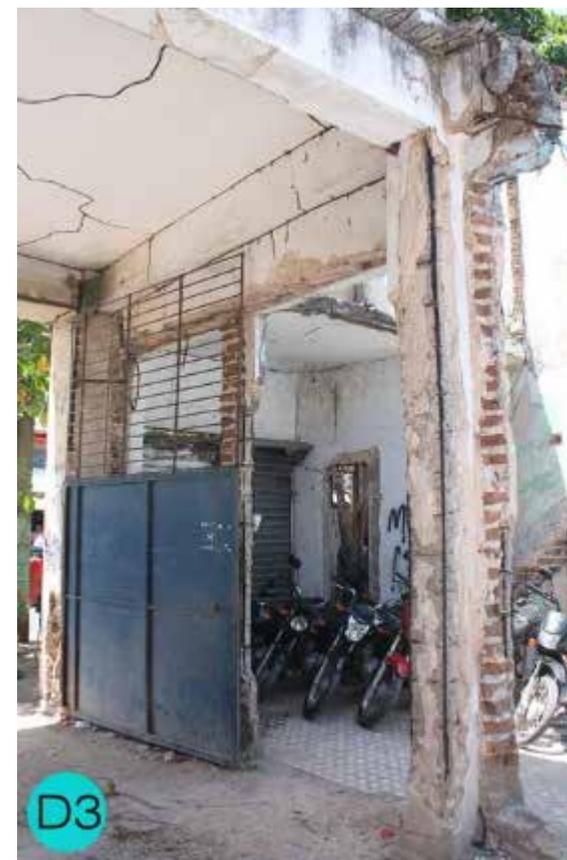
Figuras 33 (V2) - Visão de dentro da quadra ao olhar em direção à Rua Vidal de Negreiros, em 2014. **Figura 34 (P1)** - Visão de dentro da quadra ao olhar em direção à Avenida Dantas Barreto, em 2014. **Figura 35 (V4)** - Visão das antigas aberturas para o quintal do imóvel nº50 da Rua Vidal de Negreiros, em 2014. **Figura 36 (D3)** - Estrutura remanescente do imóvel nº991 da Avenida Dantas Barreto, em 2014. (para acessar a planta-chave e outras imagens do levantamento de Mattos, verifique os Anexos 13 e 14). Fonte: Mattos (2014).

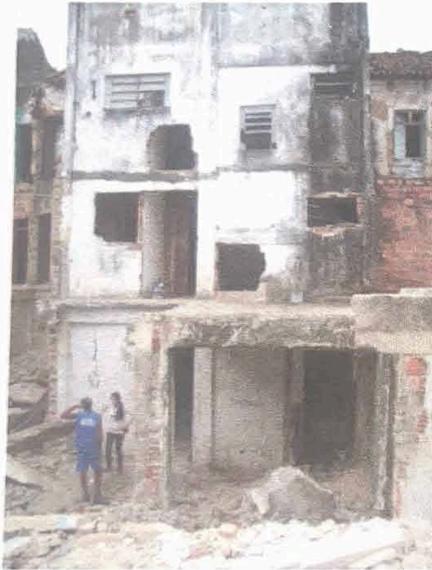
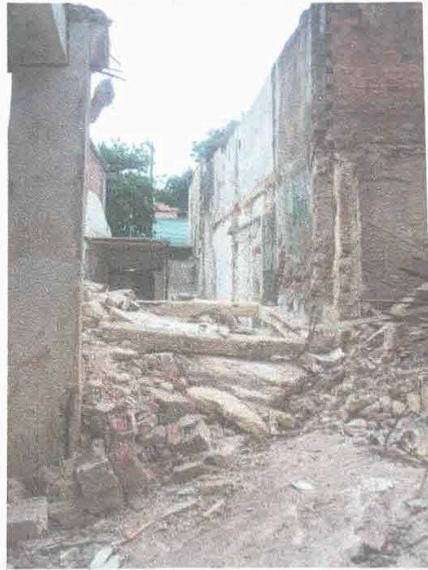
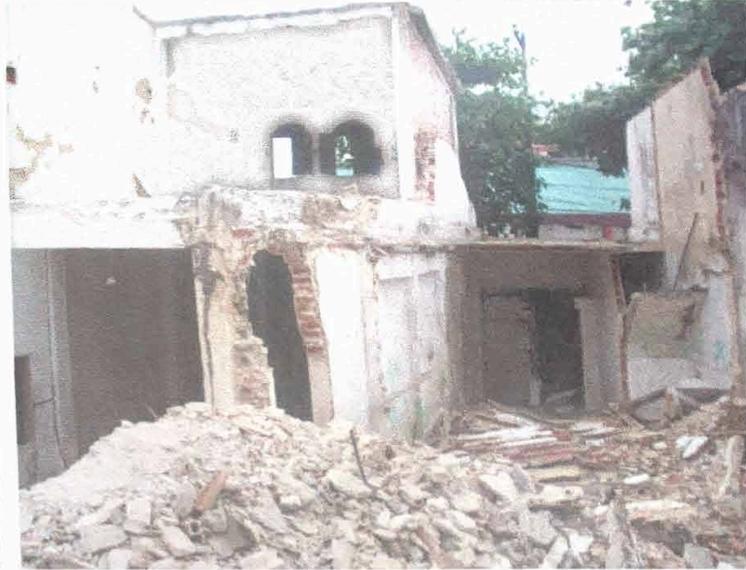
Figura 37 - Fotos da demolição dos lotes nº989 e 991 da Avenida Dantas Barreto, em 2012, registrado pela DPPC. Fonte: retirado de Mattos (2014).

IMG 71 - demolição da
edificação que correspondia
aos lotes 58 e 62
Fonte: DPPC, 2012

IMGS 72 - entulho.
Fonte: DPPC, 2012.

IMGS 73 - demolição dos
edifícios 989 e 991 da Av
Dantas Barreto. Fonte: DPPC,
2012

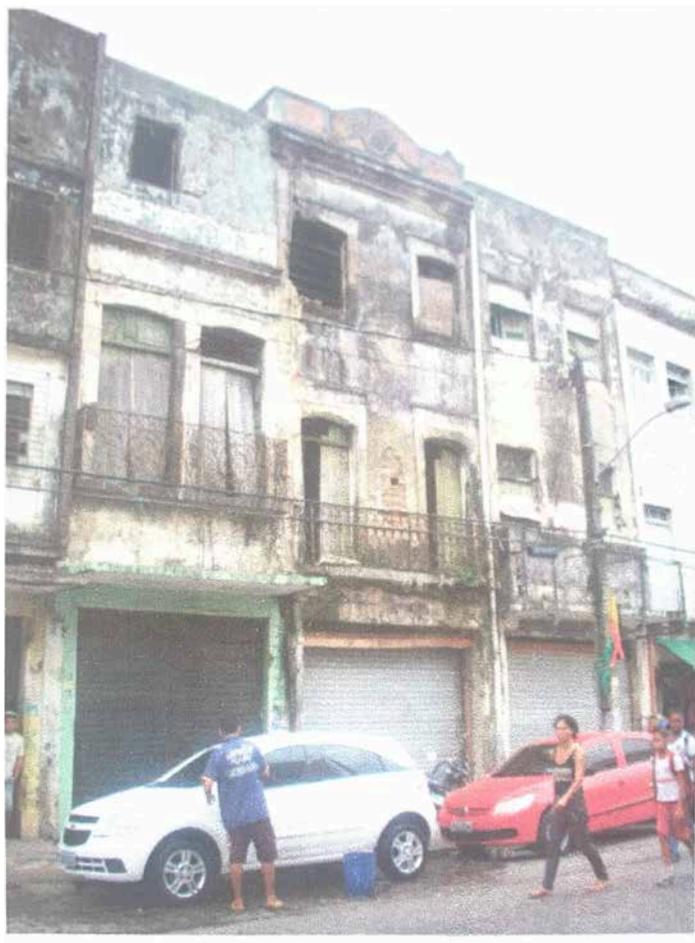
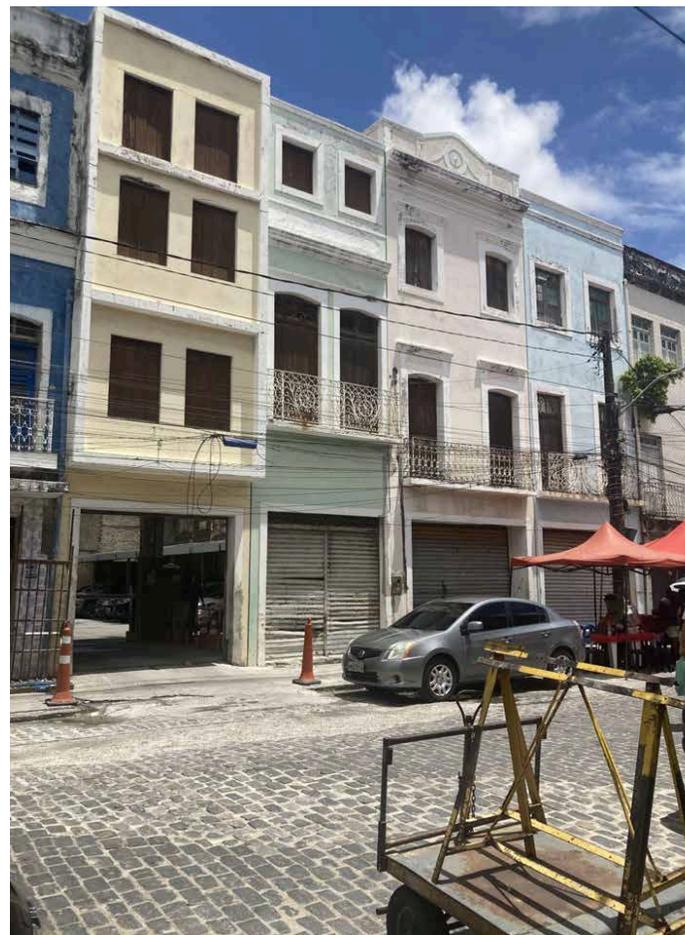
Figuras 38 e 39 - Antes e depois da reforma das fachadas dos lotes da Rua Vidal de Negreiros. Fonte: Mattos (2014) e Samanta Silva (2024), respectivamente.

Outro ponto descrito no trabalho “Coworking do Terço” foi o histórico das intervenções nas fachadas da Rua Vidal de Negreiros, que hoje aparentam pastiche, estima-se que tal feito provavelmente foi realizado a pedido da DPPC. Esse foi feito no período de 2012 a 2014, onde se promoveu o redesenho das fachadas, provavelmente a partir da iconografia do casario, também houve a troca das esquadrias e guarda-corpos (Figuras 38 e 39). Outra modificação foi a construção da cobertura improvisada do “novo bloco” em concreto armado que “funde” os lotes nº 62 e 58, esse possui um pé direito regular que não tem relação com as aberturas de suas fachadas (Mattos, 2014); tal feito provavelmente foi realizado como forma de estabilizar o conjunto de fachadas. Atualmente, em 2024, o casario encontra-se apenas com esse “novo bloco” em concreto, as fachadas e alguns telhados improvisados que servem para o recobrimento dos carros que são estacionados nos terrenos (Figuras 40 e 41). Ou seja, no período compreendido entre 2014 e 2024, houve uma demolição das remanescências dos lotes nº50 e 52 da Rua Vidal de Negreiros, que se encontravam em péssimo estado de conservação em 2014.
