Há memória por trás da fachada

um anteprojeto de uso misto no bairro de São José

Trabalho de conclusão de curso apresentado ao Centro de Artes e Comunicação, Departamento de Arquitetura e Urbanismo da Universidade Federal de Pernambuco, em cumprimento à exigência para a obtenção do grau de Bacharel em Arquitetura e Urbanismo.

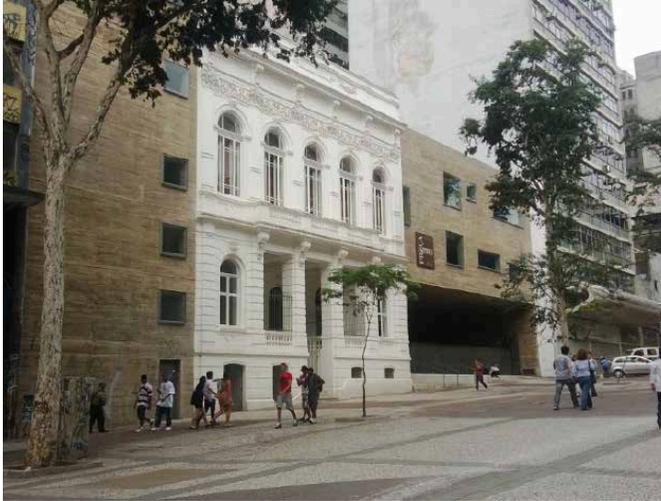
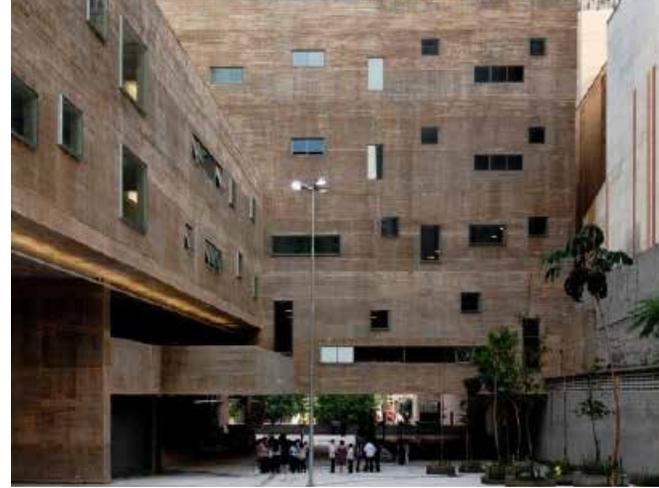
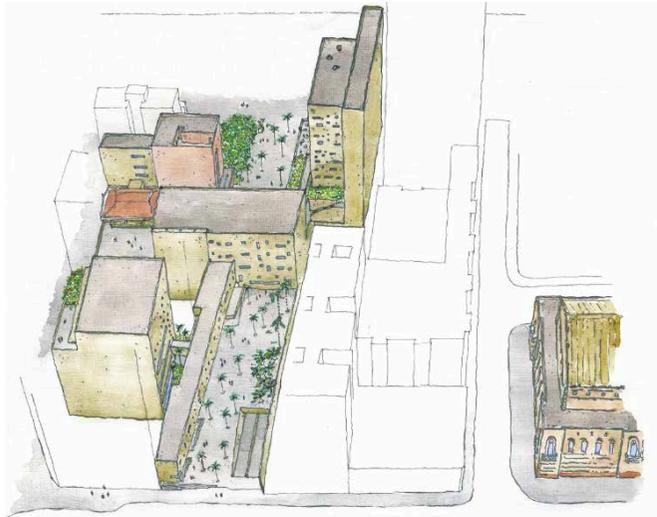
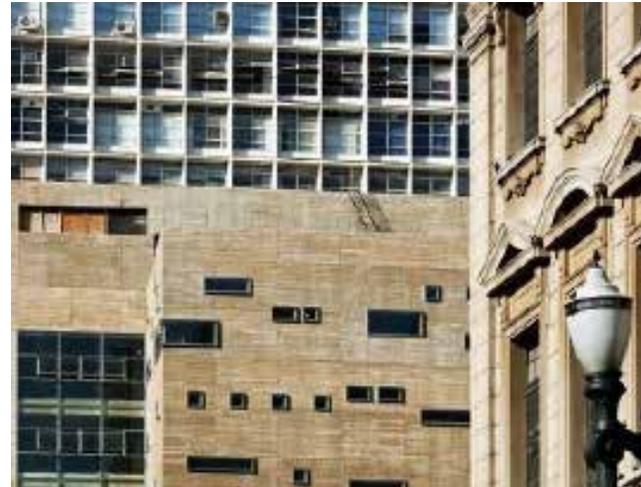
Figuras 42 a 45 - Praça das Artes, Brasil Arquitetura. Fonte: Archdaily (2013).

Visando o complemento do Teatro Municipal de São Paulo, nasceu o projeto da Praça das Artes (2012), concebido pelo escritório Brasil Arquitetura, em um miolo de quadra do centro da cidade de São Paulo (Figuras 42 e 43). O projeto incorpora dois prédios preexistentes e a partir da implantação de novos volumes, expande, exponencialmente, o programa ao incluir galeria de exposições, áreas administrativas, de convivência, escola de música, dança, centro de documentação musical, restaurantes e cafés. O terreno se caracterizava pela junção de vários lotes aglutinados que davam acesso a três das quatro ruas que cercam a quadra e apesar de sua boa localização - entorno do vale do Anhangabaú, viado do Chá e Santa Ifigênia, encontrava-se degradado. Resultado da junção de “sobras” de terrenos irregulares e estreitos, estava cercado de grandes sombras dos prédios vizinhos e possuía algumas remanescências que foram demolidas para a construção dos novos blocos.

Para Kamita (2020), o projeto contraria as construções existentes no terreno com sua implantação e aparência intrusa, além do uso do concreto aparente brutalista na tonalidade ocre, de esquadrias regulares de variadas larguras em uma rítmica aleatória e da ausência da marcação dos pavimentos na fachada (Figura 45). Segundo o Brasil Arquitetura, a gênese dessa estética “primitiva” se deu pela mimese dos muros de igrejas coloniais, por isso instaurou-se uma aparência musgosa e terrosa através do concreto aparente tonalizado na cor ocre. As fachadas dos edifícios preexistentes foram restaurados e neutralizados pela aplicação de pintura branca, de modo a fortalecer a sua contraposição com os novos blocos do complexo, já a justaposição com o entorno - volumes monolíticos de padrão moderno ou eclético, deu-se pela inversão dos valores de transparência e opacidade.

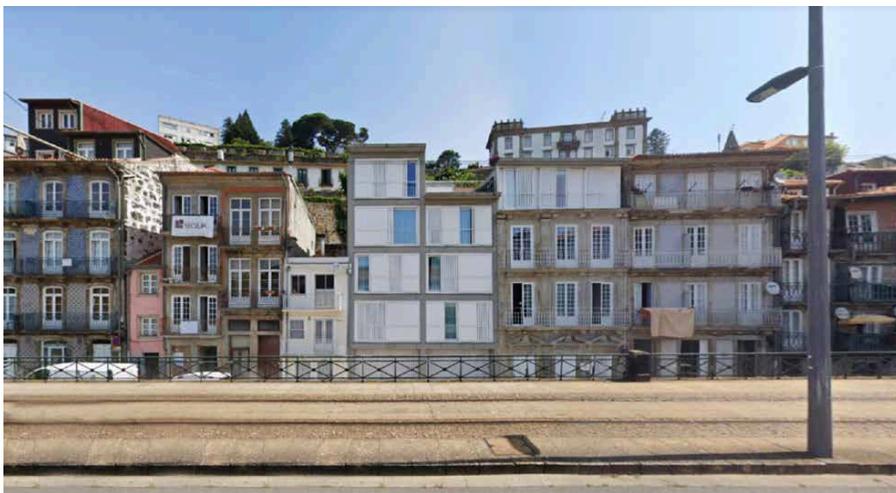
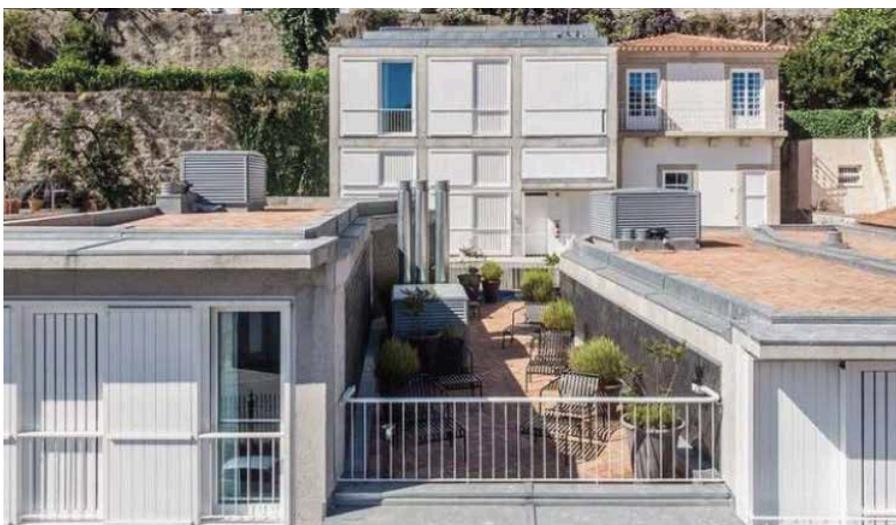
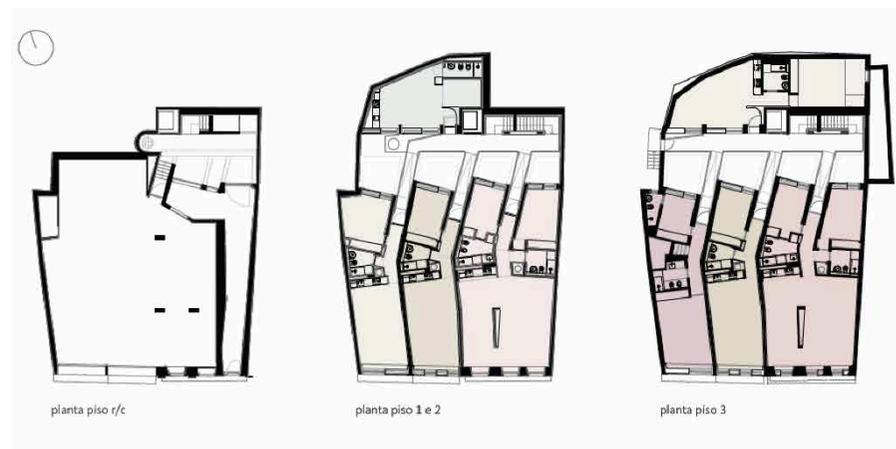
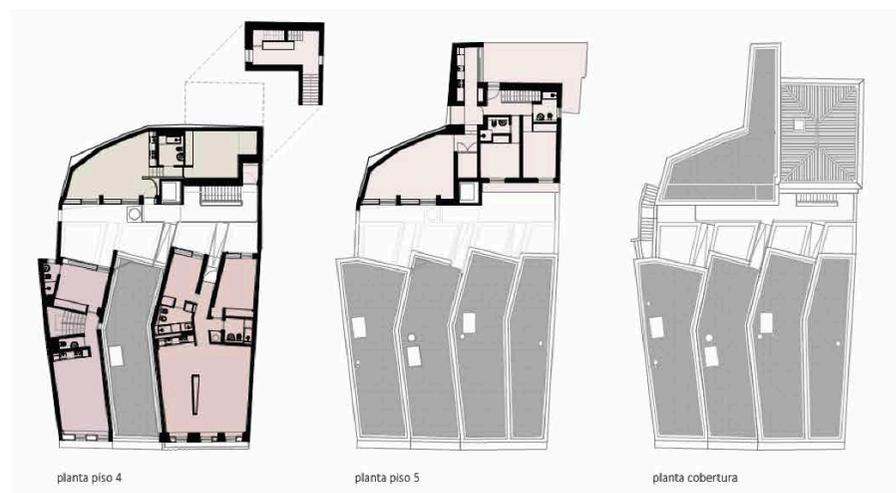
Figuras 50 e 53 - Complexo Habitacional Miragaia. Fonte: Henriques (2022).

Portanto, projetou-se um edifício que preenche totalmente à face da rua, a partir de um jogo de blocos que compõem a fachada e reverberam na planta, mas que mesmo sendo um conjunto, de tratamento parecido, foram divididos em três volumes para aparentarem serem edificações distintas, de forma que dialoguem melhor com a estrutura histórica de parcelamento estreito da rua de Miragaia. O trabalho volumétrico da cobertura reforça essa divisão entre os blocos ao acompanhar o ritmo das fachadas e dos telhados vizinhos, que apesar de plana, possui tratamento em tijoleira que a aproxima das típicas telhas portuguesas, camuflando-se na paisagem da cidade do Porto. Na fachada, os pilares em concreto marcam a divisão entre os blocos e os vãos liberados são recobertos por uma estrutura móvel em caixilho de madeira, que se intercala entre panos de vidro e portadas (Figura 51), remetendo a divisão ritmada de cheio e vazio das fachadas históricas portuguesas.

pavimento dos volumes da frente, há um pequeno terraço comum no bloco do meio, que busca reforçar ainda mais o parcelamento estreito dos lotes e a diferenciação entre os volumes (Figura 51). Já o volume dos fundos, encostado no muro, possui uma morfologia diferente dos outros apartamentos, assumindo uma planta irregular devido à ruína que permanecia nos fundos do terreno, que foi recuperada e anexada, possuindo apenas uma fachada livre - virada para o pátio interno (Figura 53). De modo a se utilizar melhor do único acesso à iluminação e ventilação desses apartamentos, os arquitetos apostaram em uma planta mais alongada do que profunda, assim, no primeiro e segundo pavimento, tem-se um studio, e no terceiro, apartamentos de 1 quarto. Em seu quarto pavimento, o bloco dos fundos possui um duplex de 3 quartos, onde dois dos quartos se instalam em cada fachada e com uma escada exclusiva há a conexão com a área social e o último quarto no quinto pavimento.

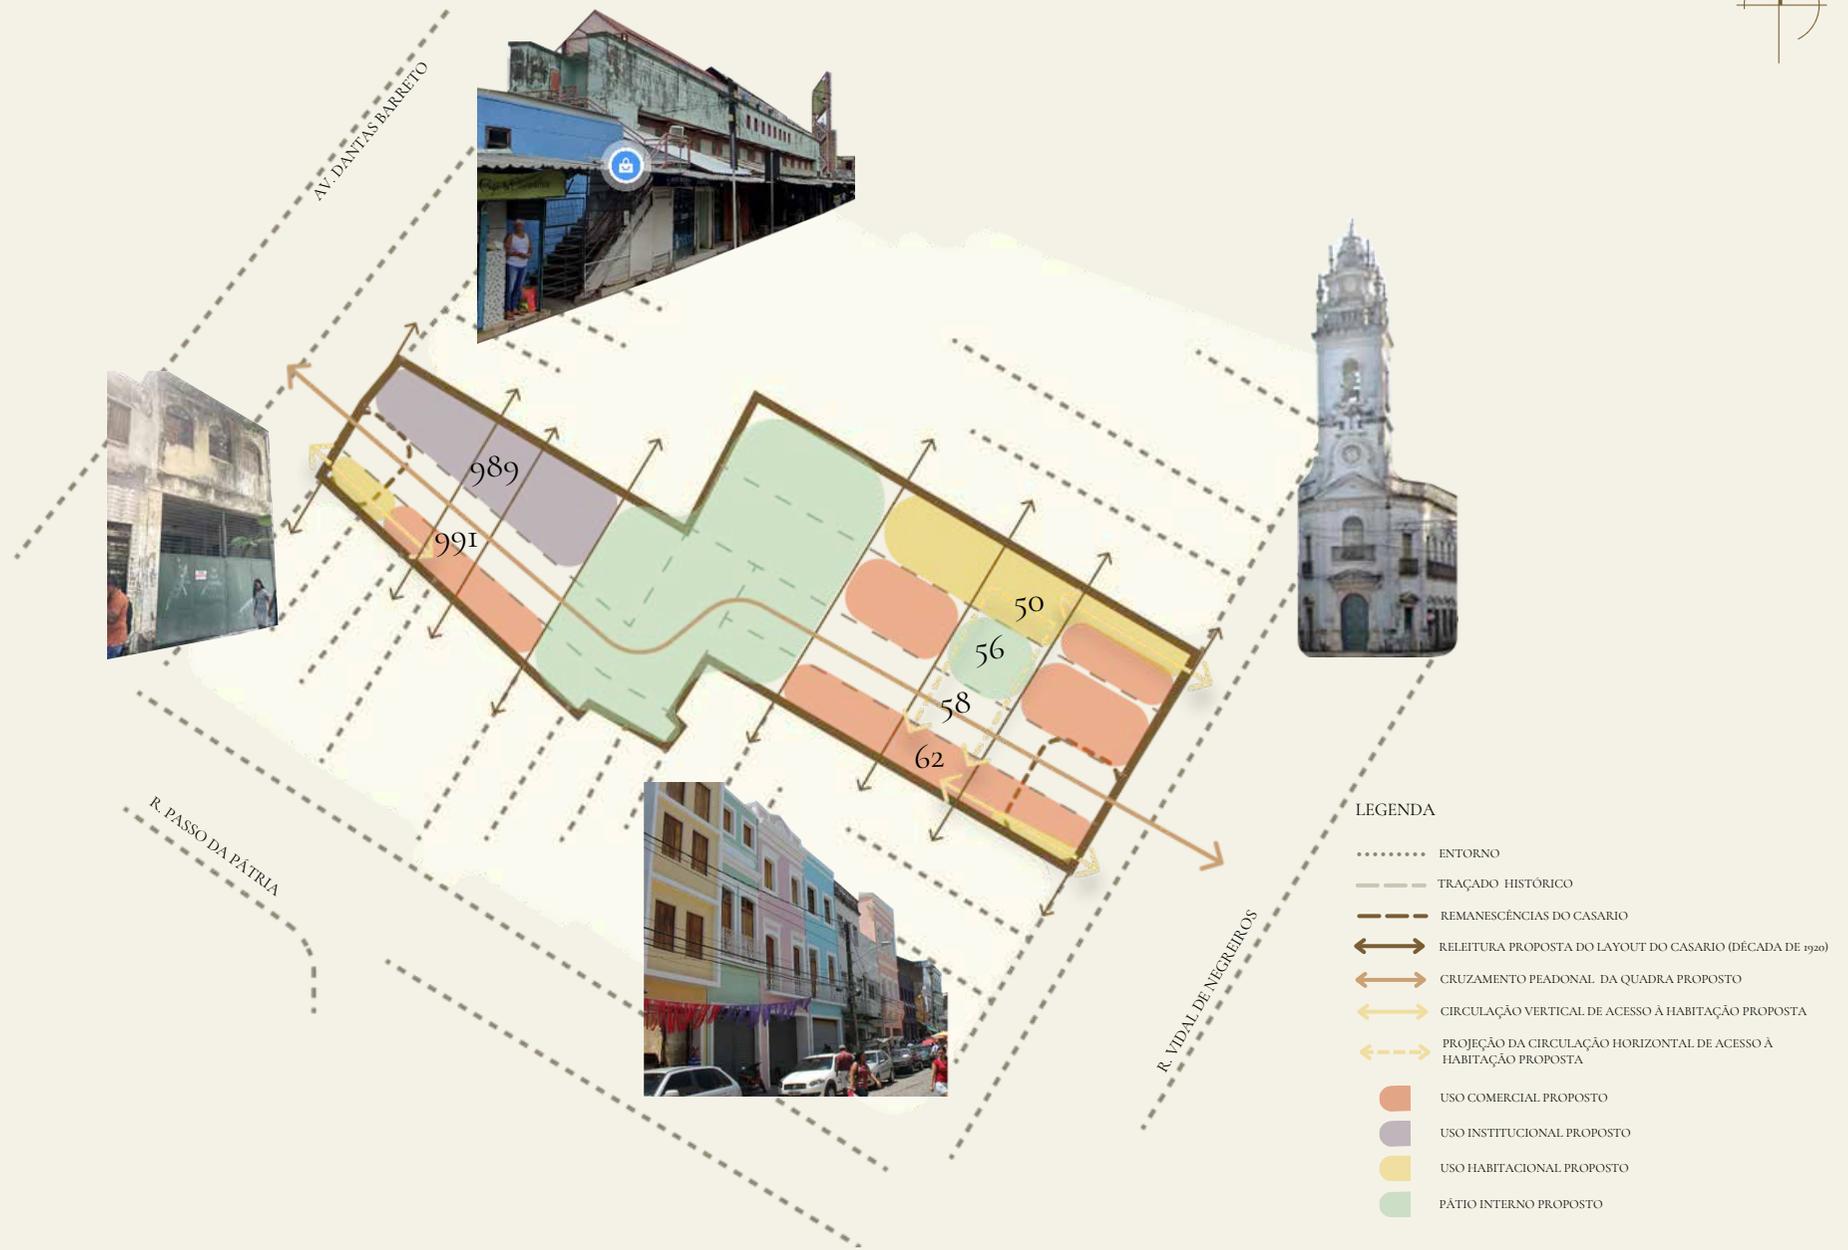
Diagrama 01 - Síntese das condicionantes e diretrizes projetuais.

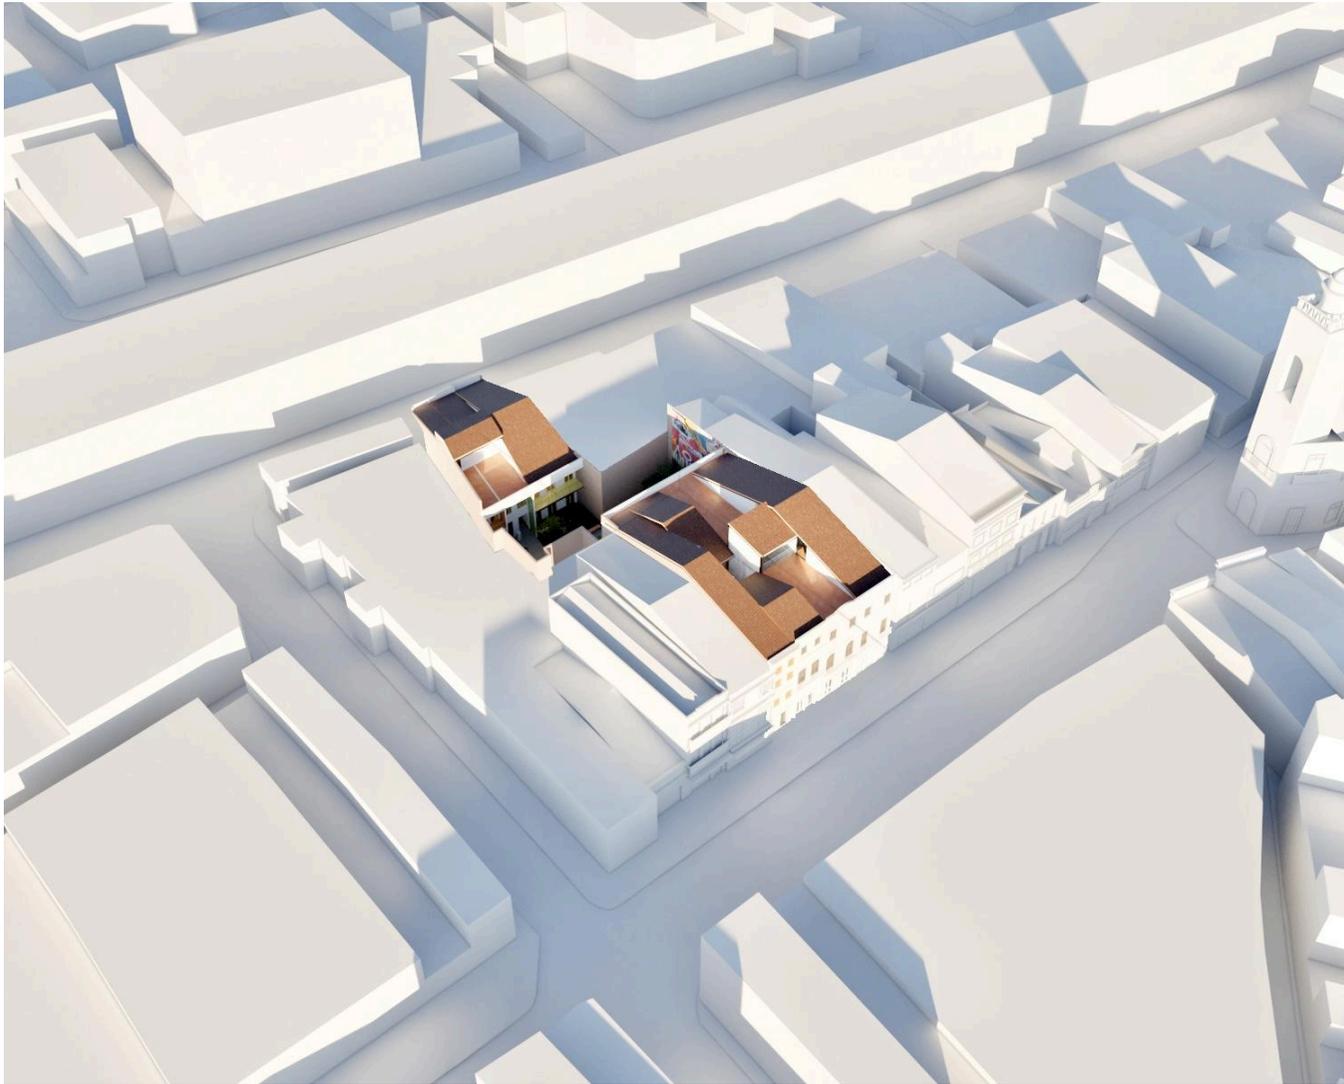
Figura 54 - Voo de pássaro do projeto. Projeto: Samanta Silva (2024); Archviz: Vinicius Vicente (2024).

Como há memória por trás da fachada, o projeto do Complexo do Terço (Figura 54) parte da valorização do traçado urbano histórico do bairro de São José, resistente mesmo após incidentes e poderosas alterações, além de também utilizar-se das fachadas e aberturas remanescentes para realizar-se enquanto intervenção. Afinal, como visto a partir da citação de Cunha (2004), no primeiro capítulo, não podemos considerar bens patrimoniais desaparecidos como lacunas “neutras” e nem apenas como documentos, devemos, portanto, promover uma intervenção restaurativa a partir da construção de uma nova obra de arte que se incorpore ao monumento lacunar, sem se configurar enquanto pastiche, e que restabeleça a leitura figurativa da unidade do inteiro, como dita Dourado (2003) a partir das formulações de Brandi. Assim, o mix de usos da intervenção é focado no resgate da habitação - uso histórico do bairro, manutenção do comércio - principal uso atual do bairro, e rememoração das cicatrizes causadas pela abertura da Avenida Dantas Barreto, em meados de 1970 - através do Museu dos Martírios de São José. Esse é um uso institucional voltado para a educação patrimonial acerca das modificações destruidoras da história do bairro, além de outras ações que visam

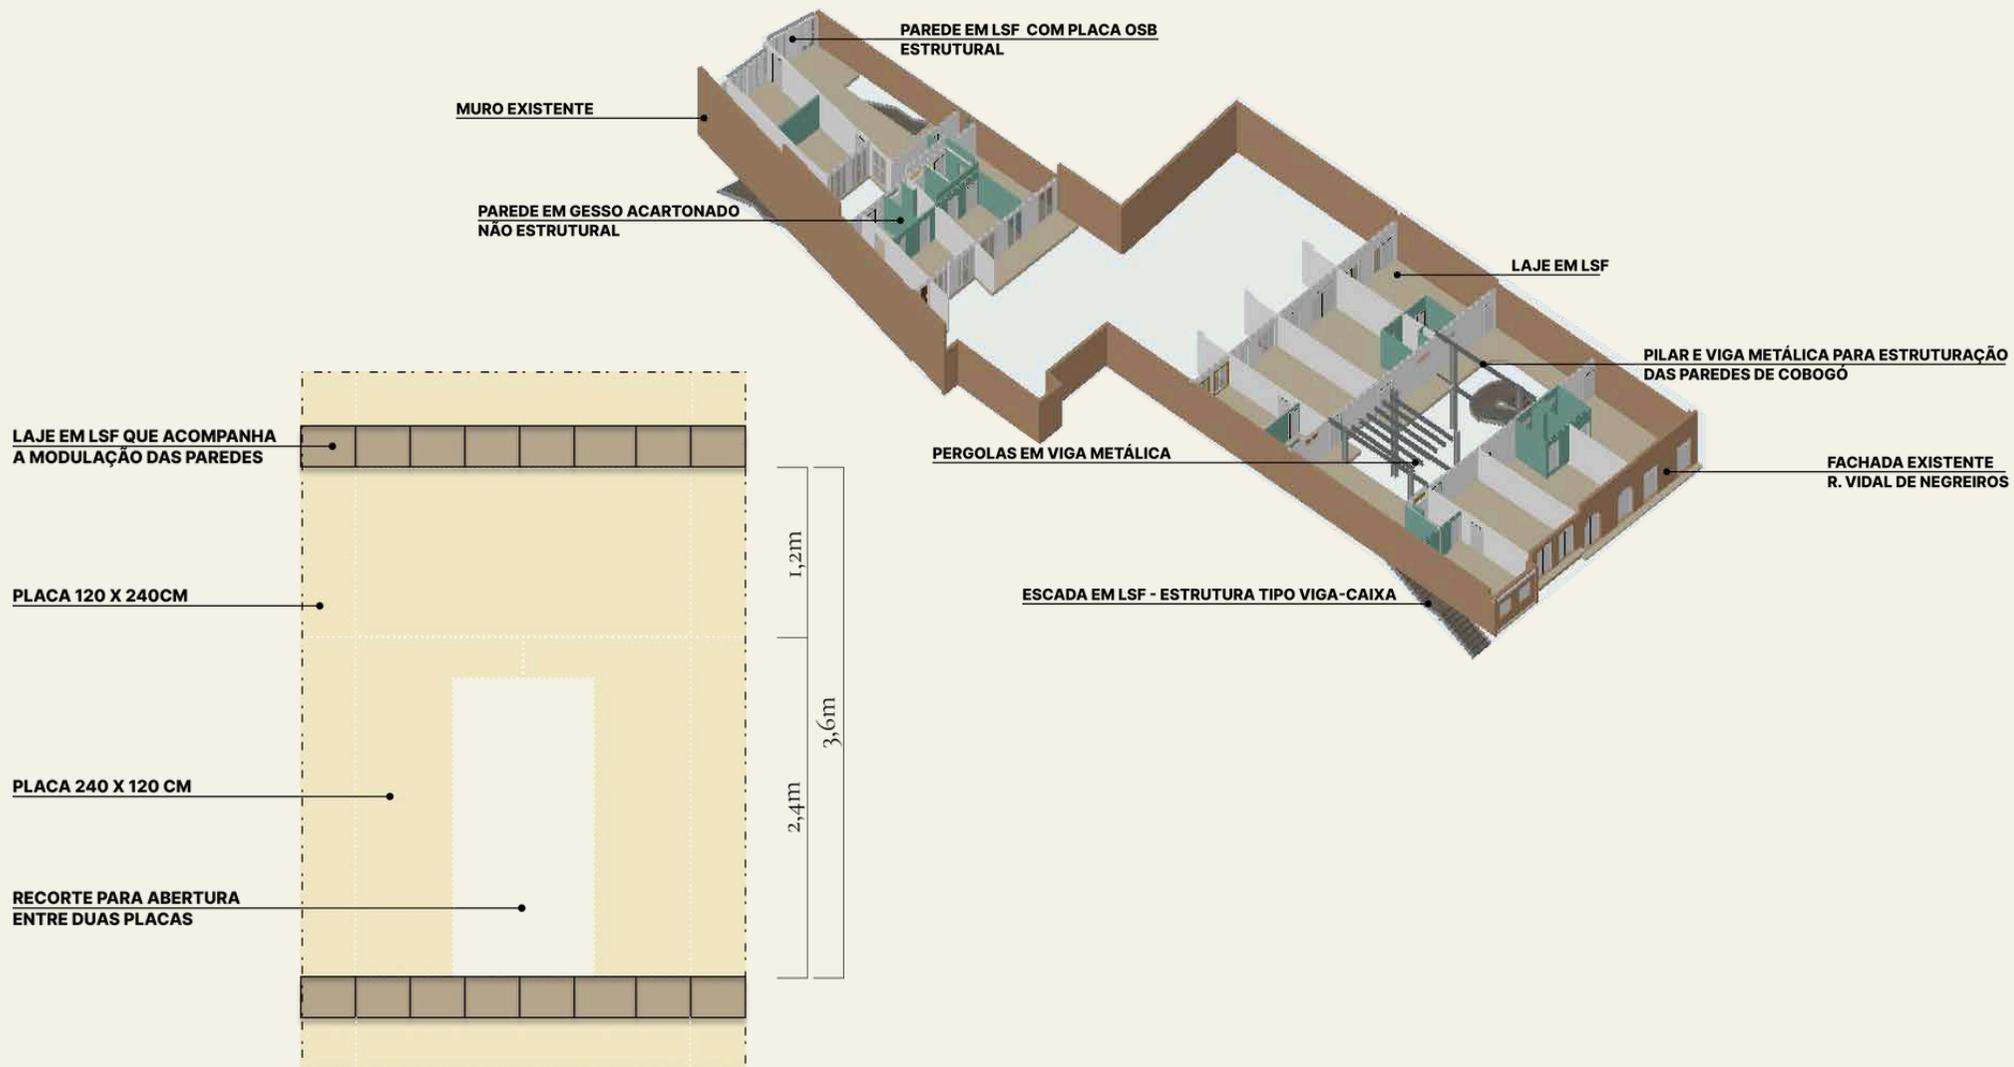
Diagrama 02 - Esquema de montagem das placas de LSF; Diagrama 03 - Esquema estrutural, respectivamente.

1. as coberturas serão feitas em telha cerâmica com estrutura de telhado convencional em perfis metálicos galvanizados (Figura 55);
2. as paredes estruturais (Figura 56), marcadas no Diagrama 03, terão espessura total de 17 cm, são compostas externamente por placas OSB, com espessura de 1,80 cm, de forma a garantirem o contraventamento da estrutura, e internamente, possuem montantes em perfis metálicos galvanizados a cada 40 cm;

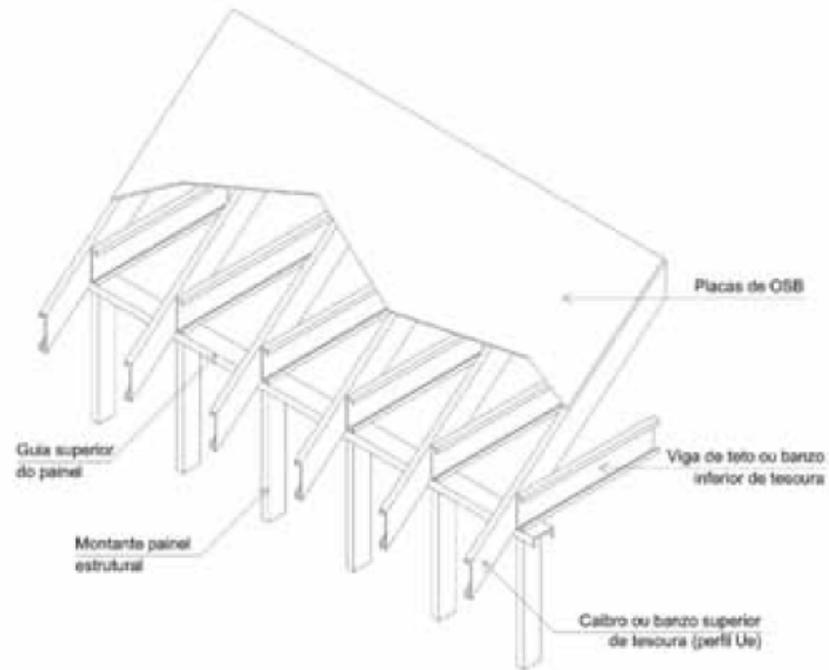
Figura 55 - Esquema de montagem das cobertas inclinadas. Figura 56 - Esquema de montagem dos montantes das paredes e aberturas. Fonte: Santiago *et al* (2012).

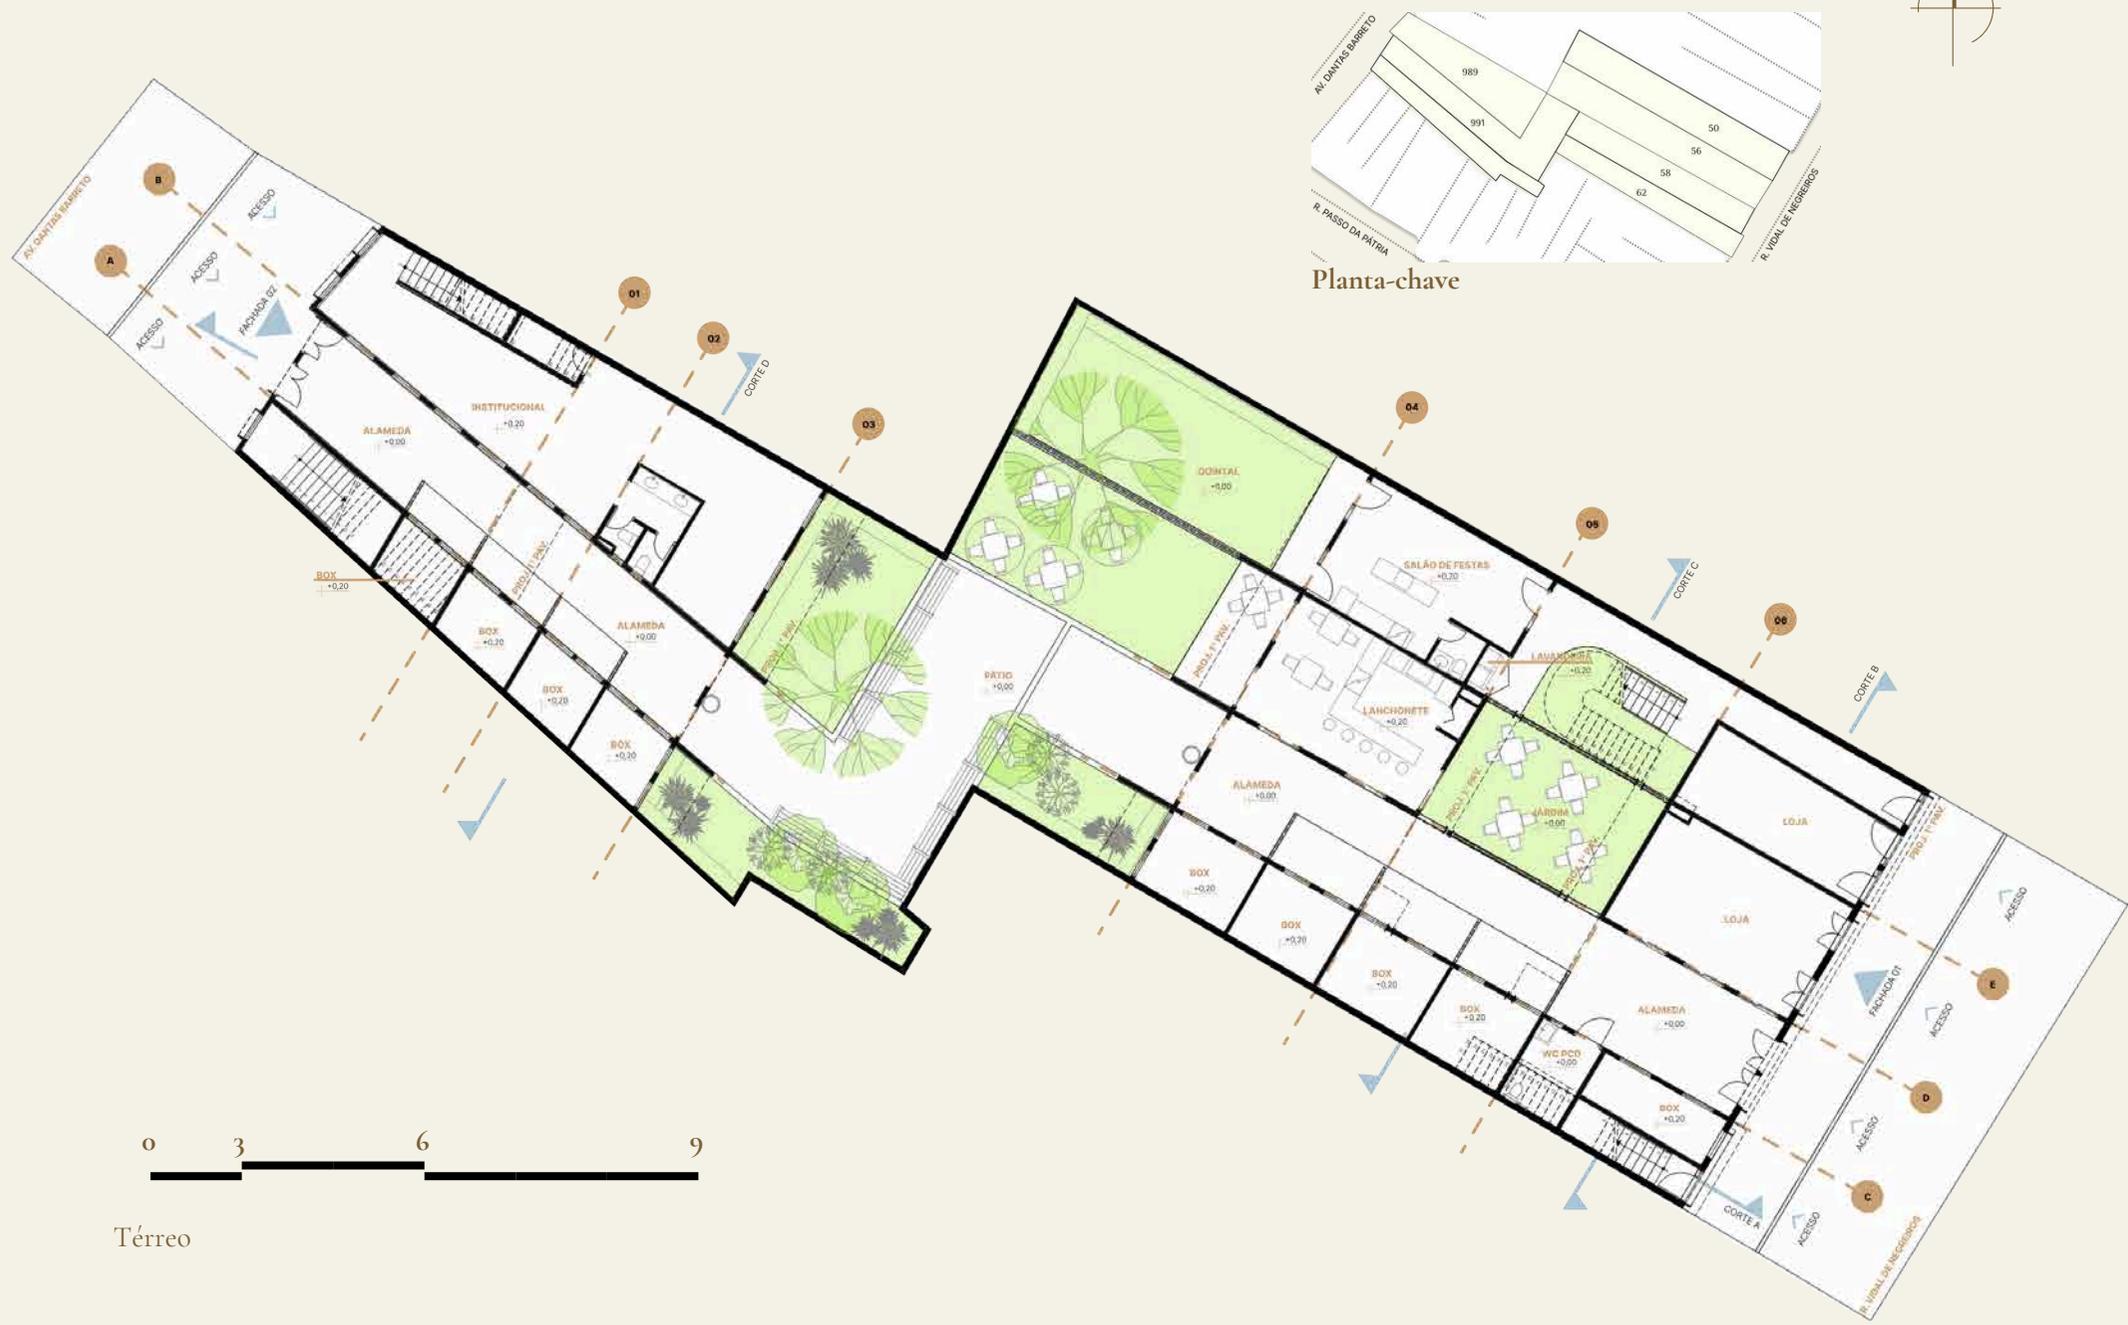
Térreo

Desenho 01 - Esquema da planta baixa - Térreo.

No pavimento térreo do lote nº62 do bloco Vidal de Negreiros (Desenho 01), voltado para a rua de mesmo nome, temos uma das entradas do uso habitacional, conectado diretamente com a rua através da escada, além de alguns boxes comerciais e um banheiro acessível que se conectam diretamente com a alameda do lote 58. Essa passagem faz a conexão da Rua Vidal de Negreiros com o pátio interno (Figura 62), junção dos quintais de todos os lotes da intervenção, que, por conseguinte, se conecta com a alameda do lote 991 da Avenida Dantas Barreto; permitindo que os transeuntes possam atravessar toda quadra a partir do Complexo, estratégia muito encontrada no bairro. No pátio interno, o parcelamento histórico é marcado no piso a partir do revestimento em tijoleira, que se destaca do piso intertravado que faz a conexão intra quadra (Figura 63); o jardim é demarcado pela marcação das antigas caixas murais, com o revestimento em tijoleira, e remontam os quintais de cada lote. Alguns dos boxes comerciais possuem um espaço externo, dedicado à exposição dos itens comercializados, na alameda marcado por paredes em cobogó e marcação no piso (Figura 62), criando assim uma certa diferenciação entre espaços de passagem e de permanência. Já no lote 56 do bloco Vidal, temos uma loja, voltada para a rua, e uma lanchonete, voltada para o quintal, que faz a conexão e dá uso ao jardim (Figura 62), entre

os dois estabelecimentos, e ao pátio interno (Figura 63 e 64); os dois comércios também se abrem para a alameda.

No lote 50 do bloco Vidal, temos, mais próximo à rua, uma loja e outro acesso ao habitacional, dado por um corredor que se abre para um pequeno pátio onde se encontra a escada de acesso aos pavimentos superiores, uma pequena lavanderia, como máquinas de lavar e secar roupa, e o salão de festas do Complexo, que possui acesso ao quintal. Por fim, no pavimento térreo dos lotes 989 e 991 do bloco Dantas Barreto, voltado para a rua de mesmo nome, temos, no primeiro, o acesso ao habitacional, além de mais boxes comerciais com a mesma dinâmica do primeiro bloco, e no segundo, o Museu dos Martírios de São José, com um pequeno espaço de exposição e alguns banheiros sociais. No primeiro pavimento do bloco Dantas, temos o espaço de coworking do Museu, que visa trazer mais movimentação para o uso, neste pavimento temos duas salas de reunião, localizadas no lote 991, além de um banheiro social e um sala com mesas individuais de trabalho; todos esses são acessados pela escada localizada no lote 989. As duas células habitacionais desse bloco são acessadas pela grande escadaria no lote 991, e estão voltadas para o pátio interno, são da tipologia 1 quarto 02, visto que esses dois lotes são um pouco mais largos que os da Rua Vidal de Negreiros. Neste andar ainda temos a

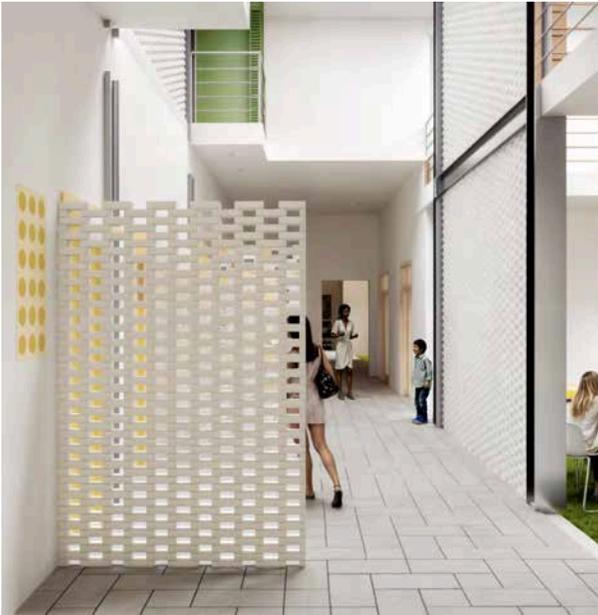
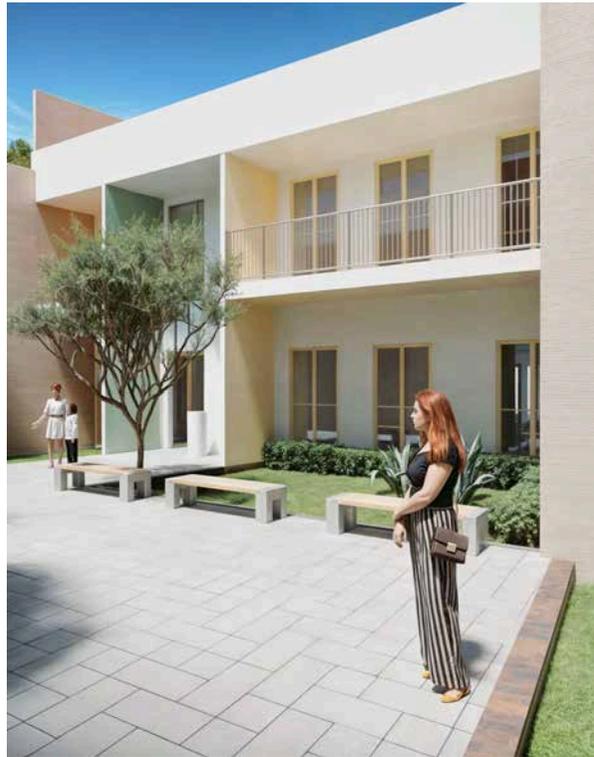
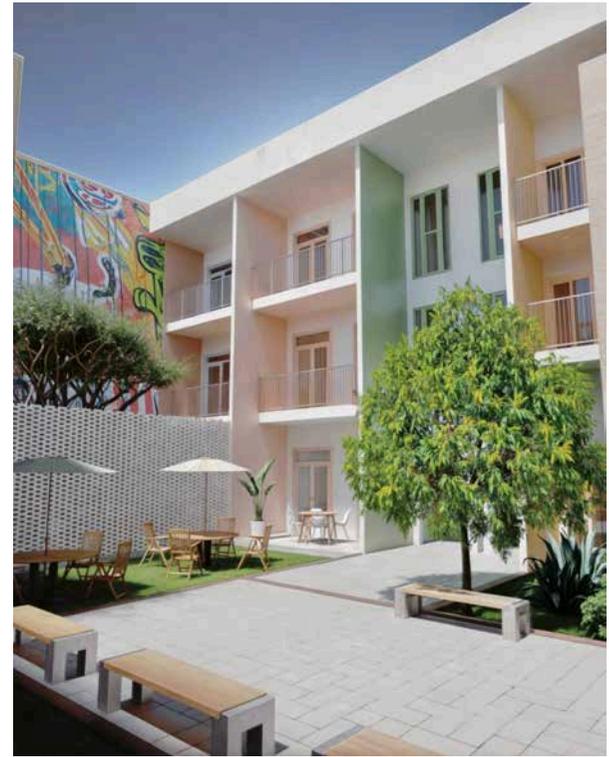
Figura 60 - Alameda proposta para o bloco voltado para a Rua Vidal de Negreiros; **Figura 61** - Fundos do bloco voltado para a Avenida Dantas Barreto; **Figura 62** - Fundos do bloco voltado para a Rua Vidal de Negreiros, respectivamente. Projeto: Samanta Silva (2024); Archviz: Vinicius Vicente (2024).

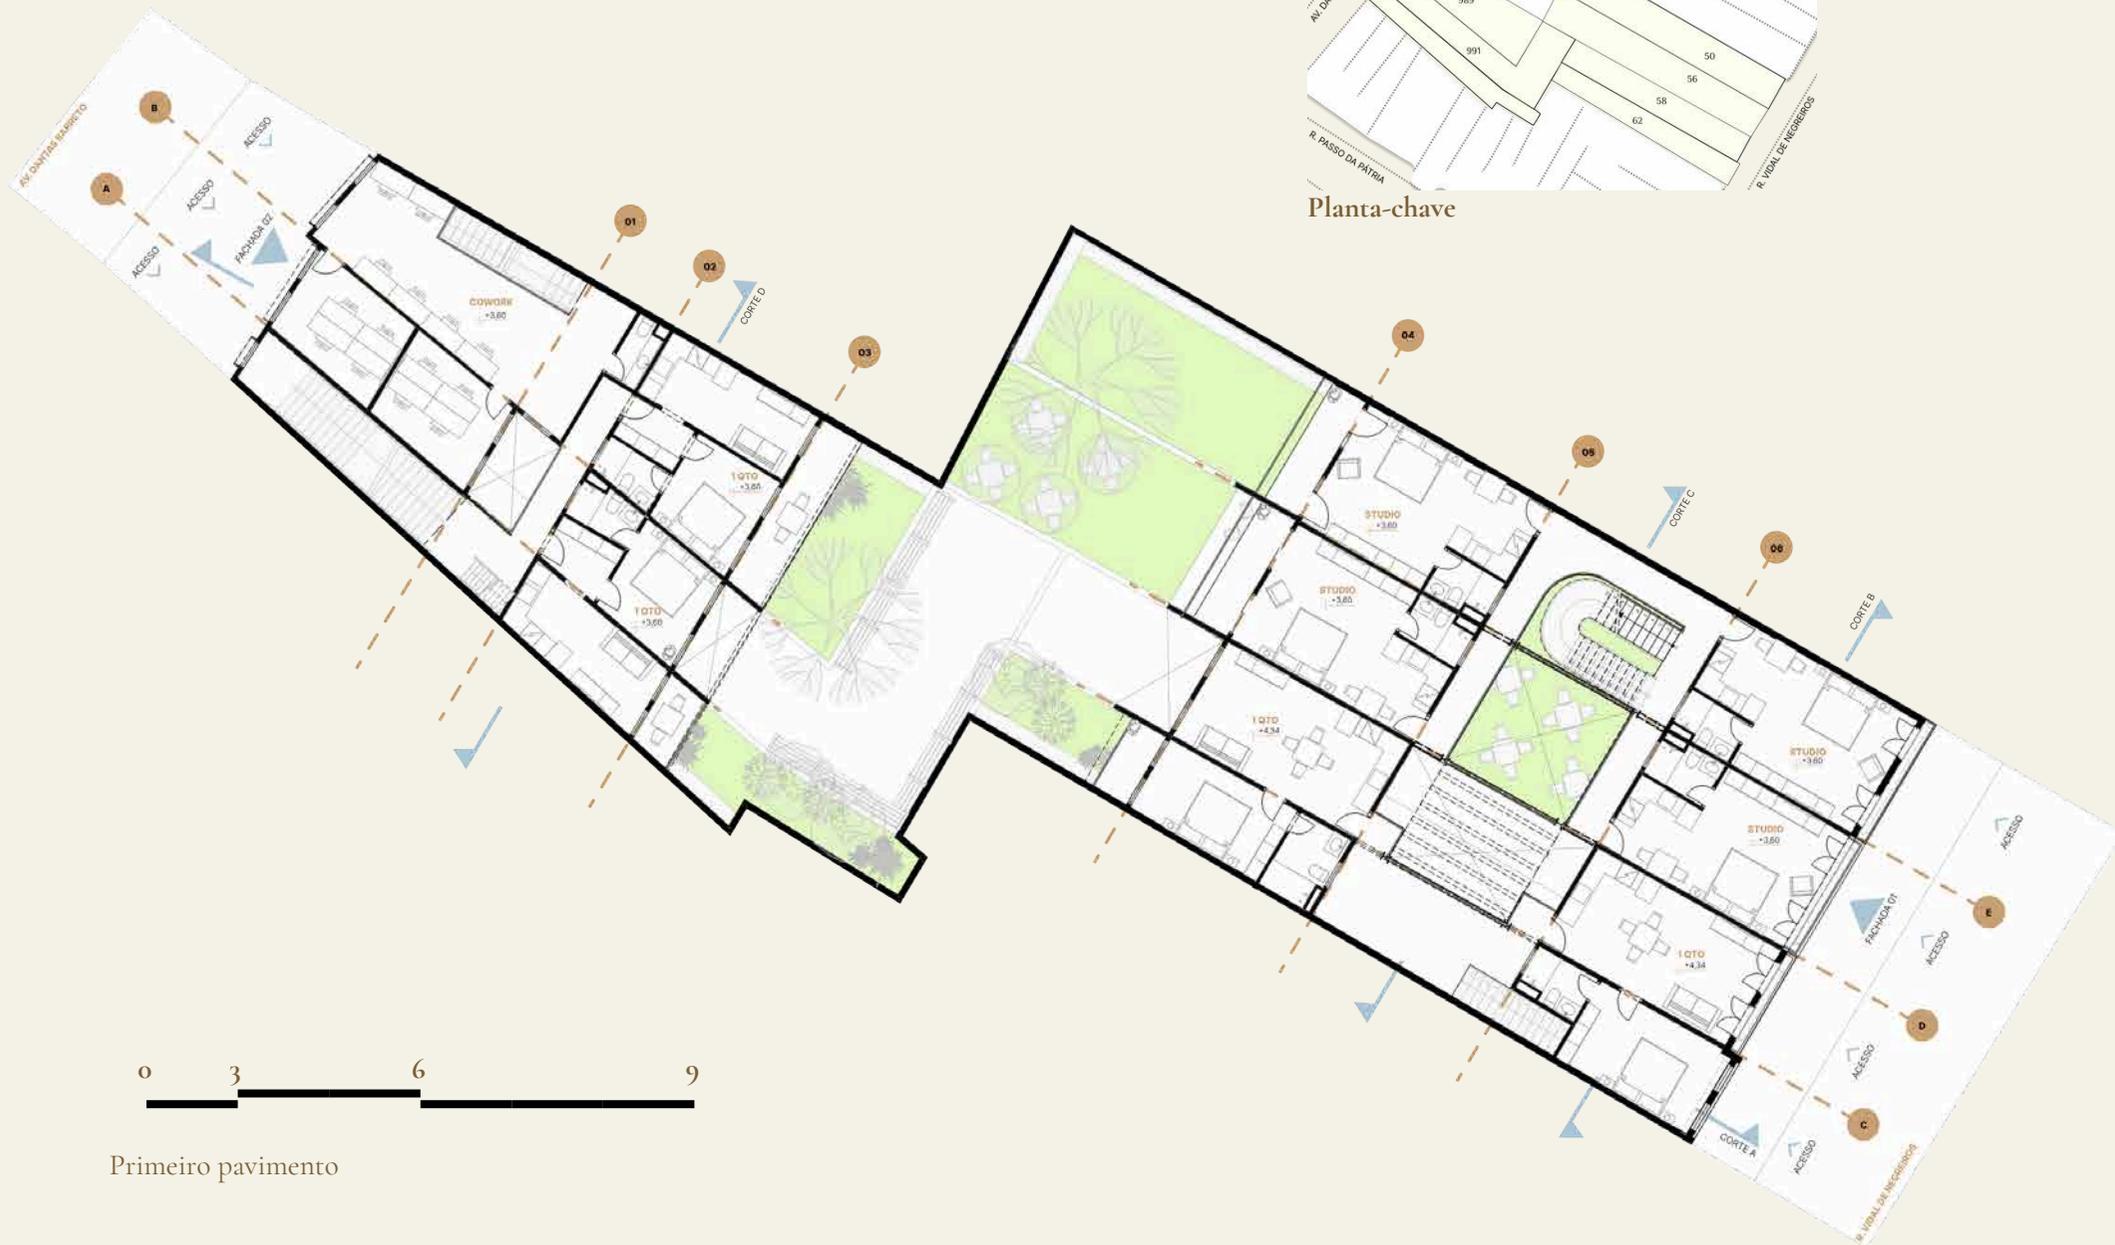
Primeiro pavimento

Desenho 02 - Esquema da planta baixa - Primeiro pavimento.

Já no primeiro pavimento do bloco Vidal de Negreiros (Desenho 02), temos uma diferenciação de nível, visto que buscamos nos utilizar das reminiscências como partido arquitetônico, assim, os apartamentos tipo 1 quarto, definidos pela “junção” entre os lotes 58 e 62, estão a uma cota de +3,60 m, enquanto que os apartamentos tipo studio, definidos pelos outros lotes do mesmo bloco, estão em uma cota +4,30 m (Desenho 03). Por isso, a entrada dos apartamentos foi separada no térreo, tal estratégia teve que ser utilizada devido ao desnível das esquadrias das fachada da Rua Vidal de Negreiros; o primeiro pavimento do lote 58 da Dantas Barreto encontra-se a XXm, enquanto que os outros a XXm, utilizou-se como base os desenhos do levantamento do trabalho de Marina Mattos (2014). Já no segundo pavimento do bloco Vidal (Desenho 04), temos o rebatimento da planta do pavimento anterior, com a única diferença sendo que agora todos os apartamentos estão no mesmo nível, possibilitando que seu acesso se dê pela escada, localizada no lote 50, e pela passarela que atravessa as grandes paredes de cobogó, que remontam as caixas murais e o antigo parcelamento dos lotes (Desenho 05). No terceiro (Desenho 06), e último pavimento, também acessado pela escada do lote 50, temos as áreas técnicas e o rooftop (Figura 65), sob o lote 56; nesse também utilizamos a tijoleira como revestimento da laje plana,

permitida pela Ficha de Parâmetros e como forma de garantir uma maior uniformidade com a paisagem de São José. Por fim, temos no bloco Vidal, um total de 12 unidades habitacionais, sendo 04 tipo 1 quarto 01 e 08 tipo studio, além de 02 lojas, 01 lanchonete e 06 boxes.

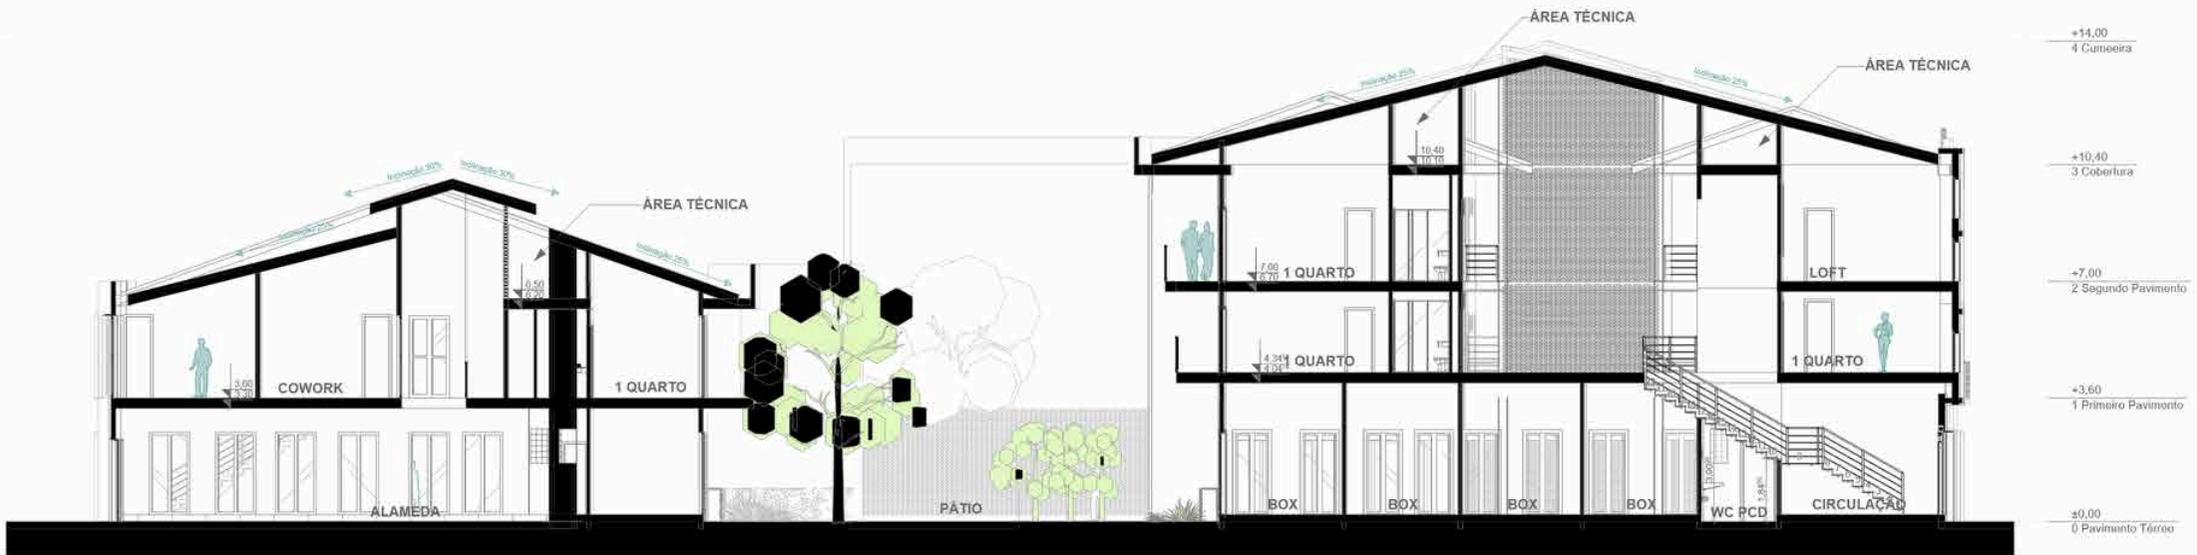
Desenho 03 - Esquema de corte - Corte A,
