Há memória por trás da fachada

um anteprojeto de uso misto no bairro de São José

Trabalho de conclusão de curso apresentado ao Centro de Artes e Comunicação, Departamento de Arquitetura e Urbanismo da Universidade Federal de Pernambuco, em cumprimento à exigência para a obtenção do grau de Bacharel em Arquitetura e Urbanismo.

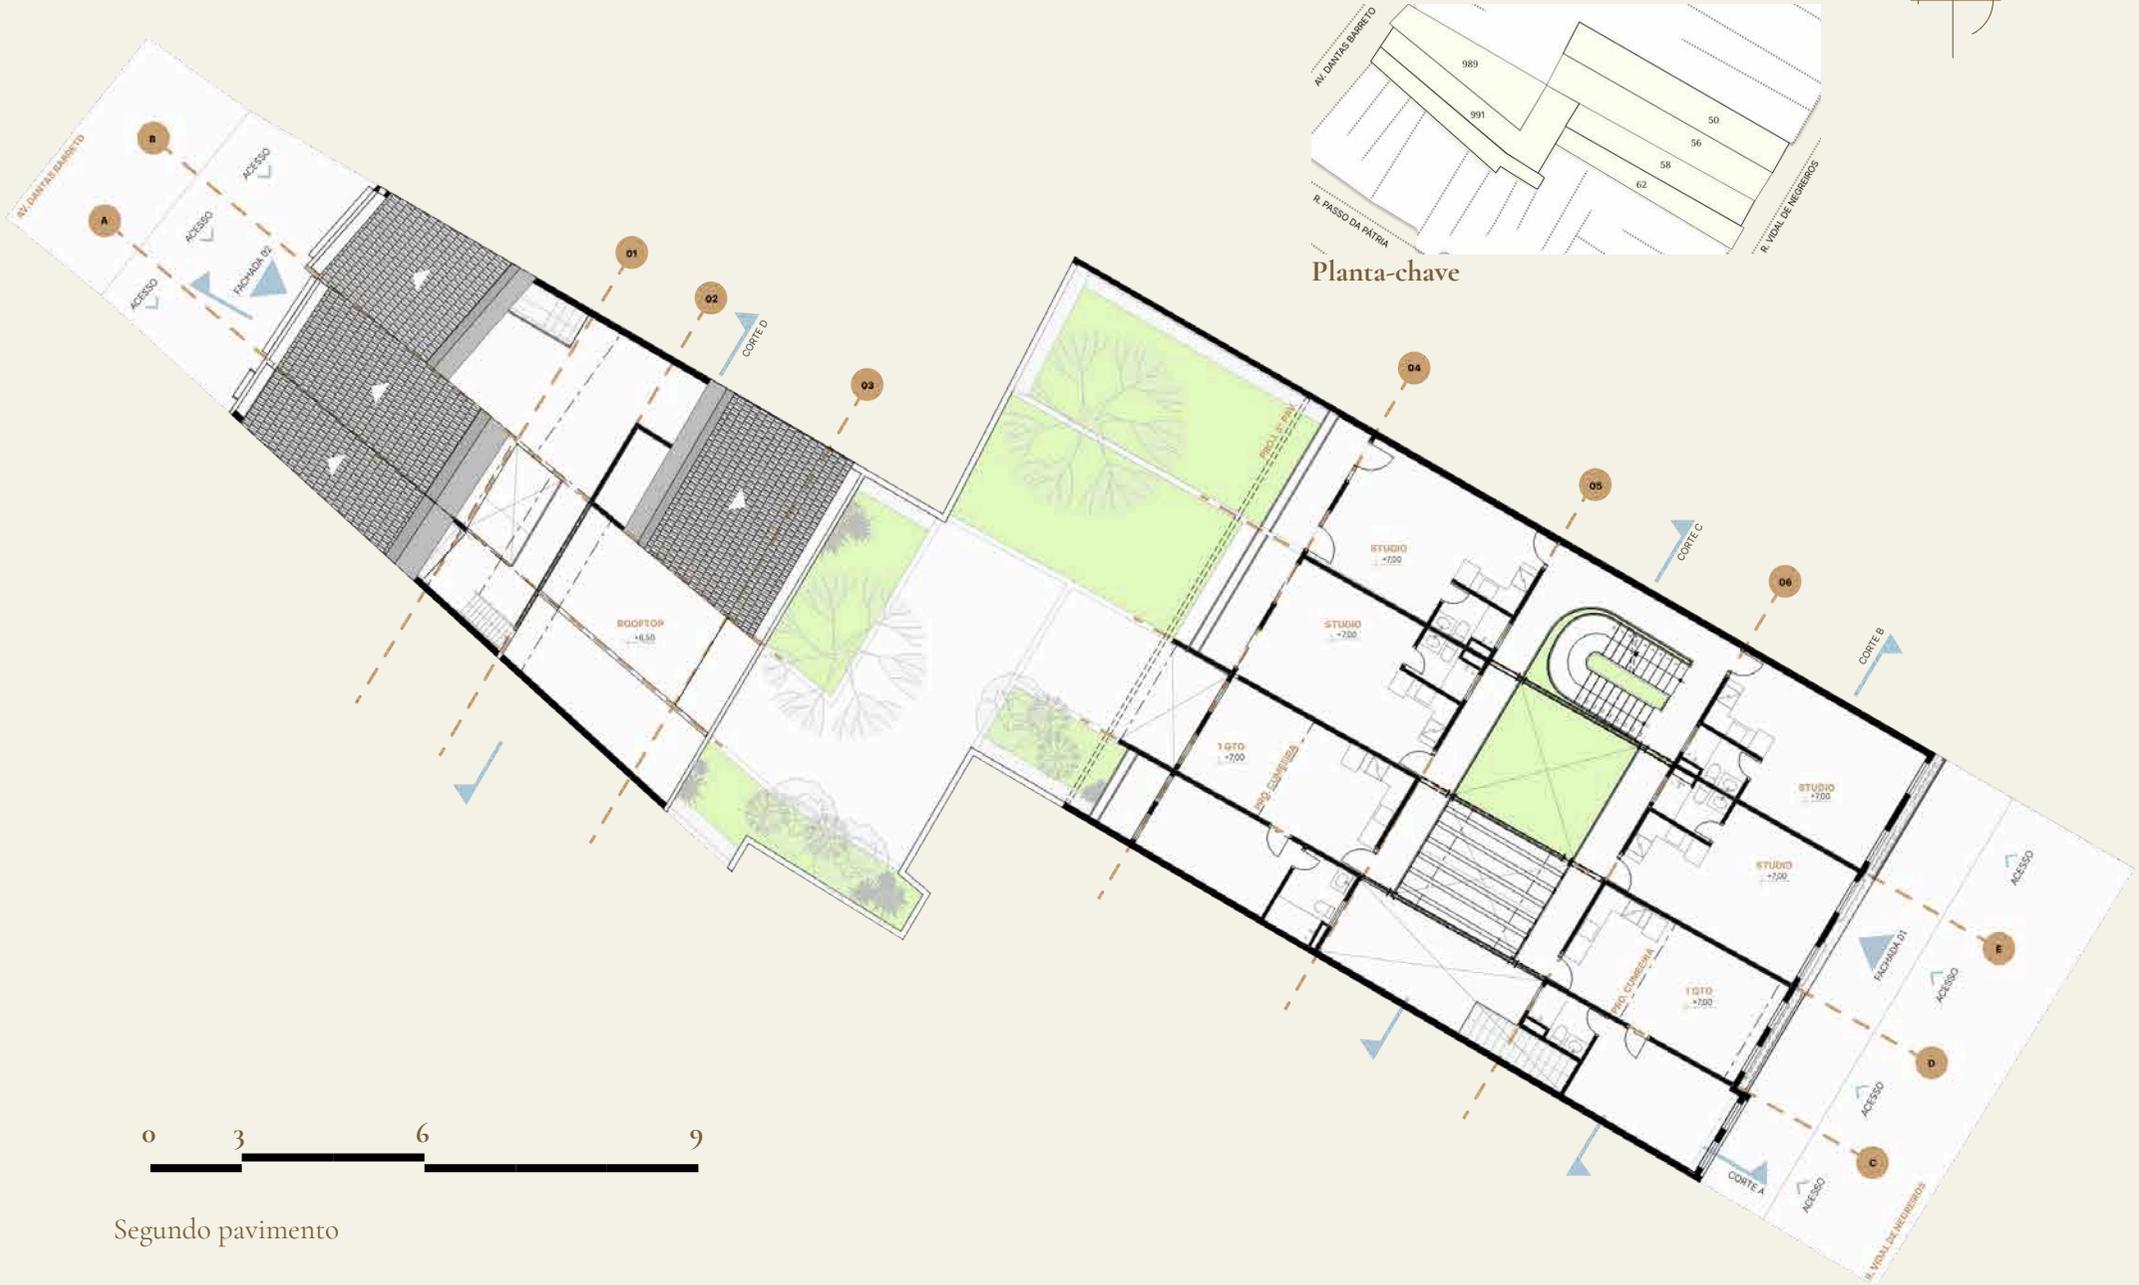
Segundo pavimento

Desenho 04 - Esquema da planta baixa - Segundo pavimento.

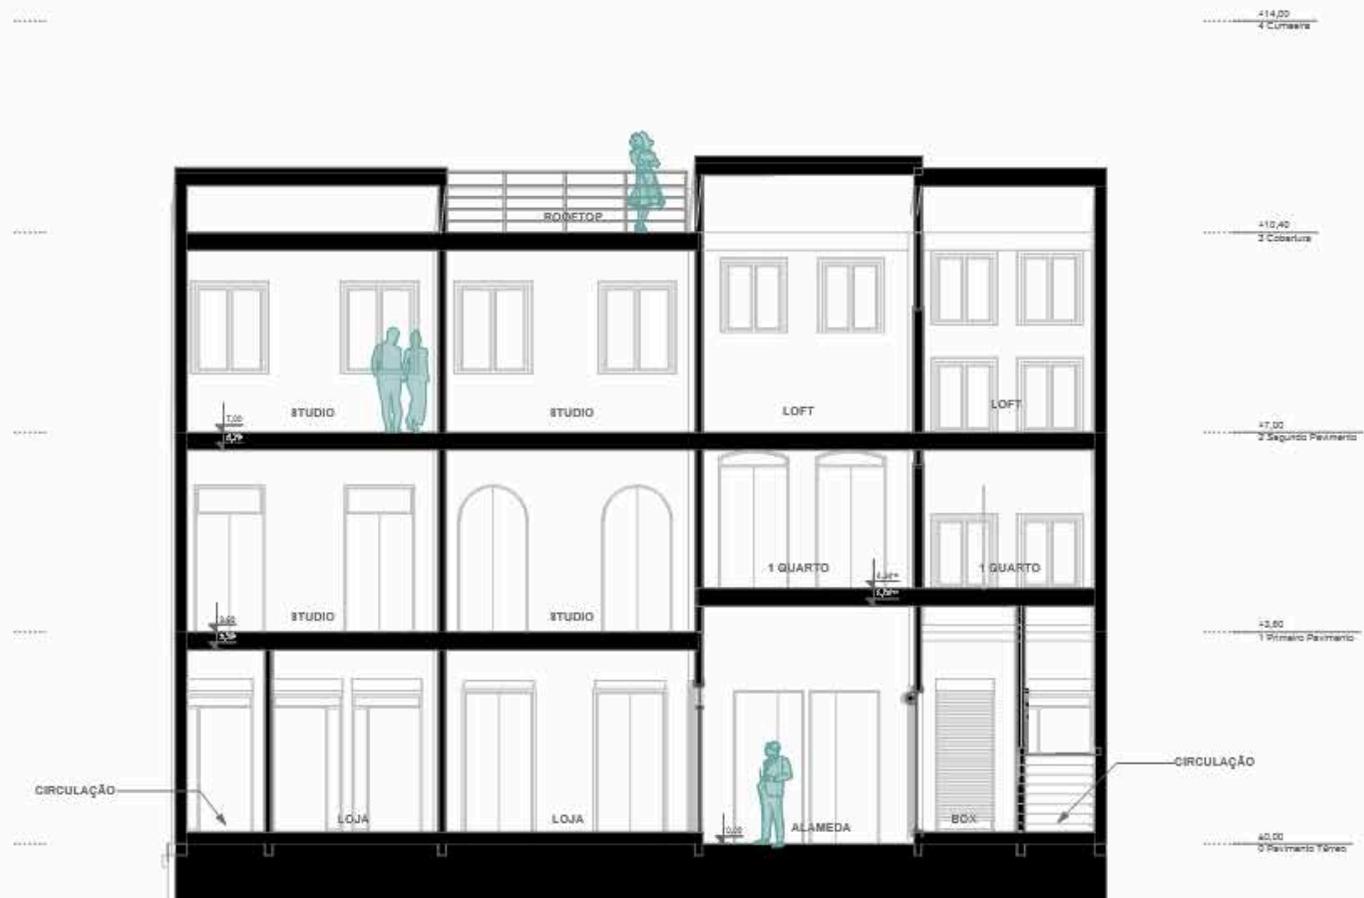
Desenho 04 - Esquema de corte - Corte B,

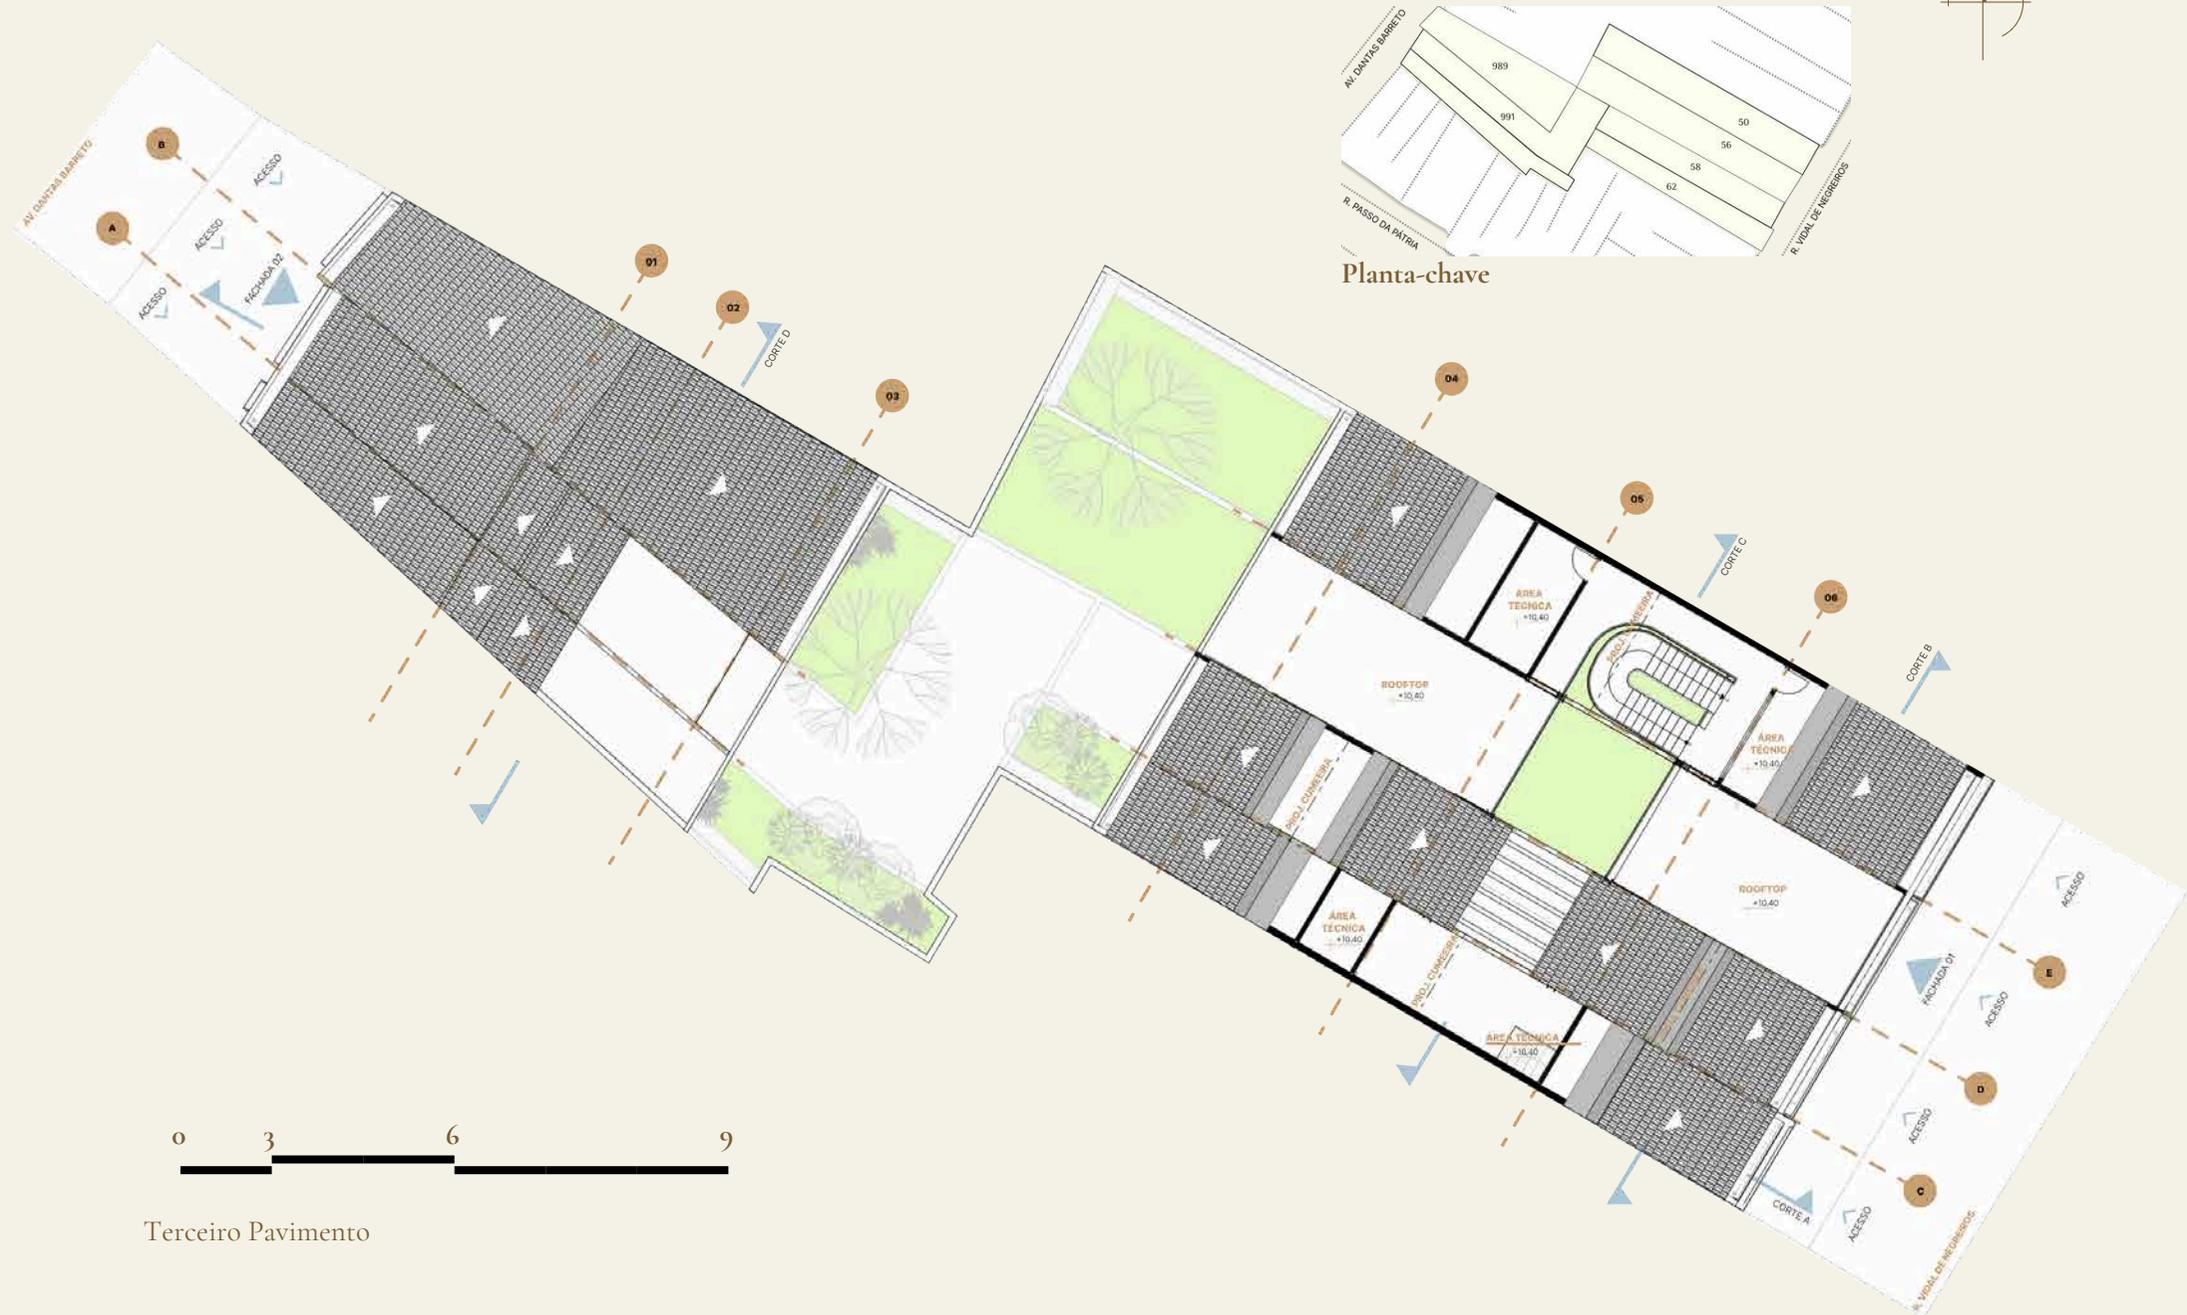
Terceiro Pavimento

Desenho 06 - Esquema da planta baixa - Terceiro pavimento.

No lote 50 do bloco Vidal, temos, mais próximo à rua, uma loja e outro acesso ao habitacional, dado por um corredor que se abre para um pequeno pátio onde se encontra a escada de acesso aos pavimentos superiores, uma pequena lavanderia, como máquinas de lavar e secar roupa, e o salão de festas do Complexo, que possui acesso ao quintal. Por fim, no pavimento térreo dos lotes 989 e 991 do bloco Dantas Barreto, voltado para a rua de mesmo nome, temos, no primeiro, o acesso ao habitacional, além de mais boxes comerciais com a mesma dinâmica do primeiro bloco, e no segundo, o Museu dos Martírios de São José, com um pequeno espaço de exposição e alguns banheiros sociais. No primeiro pavimento do bloco Dantas, temos o espaço de coworking do Museu, que visa trazer mais movimentação para o uso, neste pavimento temos duas salas de reunião, localizadas no lote 991, além de um banheiro social e um sala com mesas individuais de trabalho; todos esses são acessados pela escada localizada no lote 989. As duas células habitacionais desse bloco são acessadas pela grande escadaria no lote 991, e estão voltadas para o pátio interno, são da tipologia 1 quarto 02, visto que esses dois lotes são um pouco mais largos que os da Rua Vidal de Negreiros. Neste andar ainda temos a

escada marinheiro em estrutura metálica que garante o acesso ao rooftop e a área técnica, a laje plana foi revestida em tijoleira como forma de atendimento às definições da Ficha de Parâmetros, explicada no capítulo anterior. Assim, o bloco Dantas possui no total, 02 unidades habitacionais, 04 boxes e o Museu.

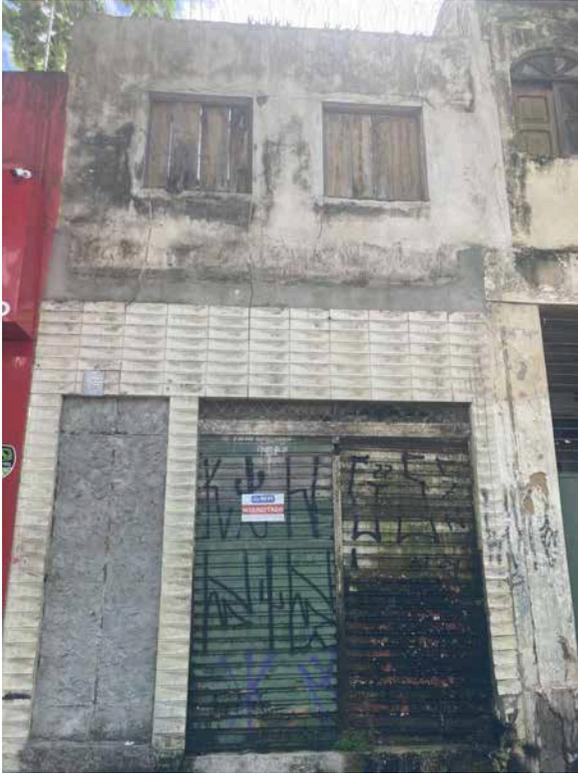
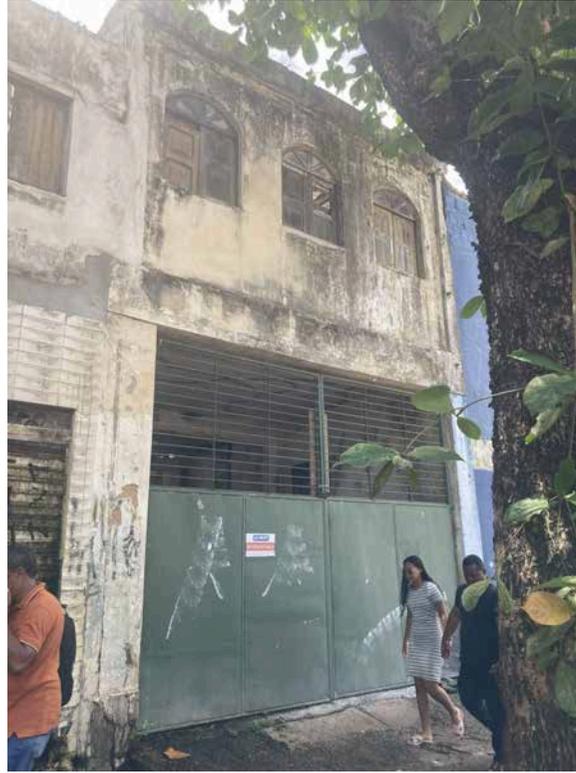
Figuras 63 e 64 - Fachadas atuais dos lotes voltados para a Avenida Dantas Barreto. Fonte: Samanta Silva (2024).

Como dito anteriormente, buscou-se realizar uma intervenção mais contemporânea nas fachadas dos lotes 989 e 991 da Avenida Dantas Barreto, assim propõe-se a criação de um ritmo predominante de cheios sobre vazios (Figura 66 e 67), conforme dita a Ficha de Parâmetros, apresentada no capítulo anterior. Buscou-se também criar uma justaposição com o estilo arquitetônico do entorno, classificado como eclético, de acordo com a DPPC (RECIFE, 2020), neste os detalhes da fachada são sempre em branco e se contrastam com as cores pastéis da parede. No nosso caso, propõe-se uma simplificação das ombreiras e alizar do topo das esquadrias a partir da aplicação de um chapa de aço, pintada em cinza metálico, que garantirá certa proteção solar, visto que essa é a fachada noroeste, mas também como forma de marcar a diferenciação dos lotes e a entrada do Complexo. As esquadrias são pintadas em cores pastéis, onde cada lote possui uma cor diferente, enquanto que as paredes são tratadas em branco, justapondo-se assim à configuração clássica do sobrado eclético. Essa estratégia também foi empregada nas “fachadas” internas ao lote, buscou-se marcar o parcelamento com grandes empenas que vão do térreo até o telhado e que definem a divisão entre as varandas de cada apartamento. Já nas fachadas da Rua Vidal de Negreiros (Figura 64 e

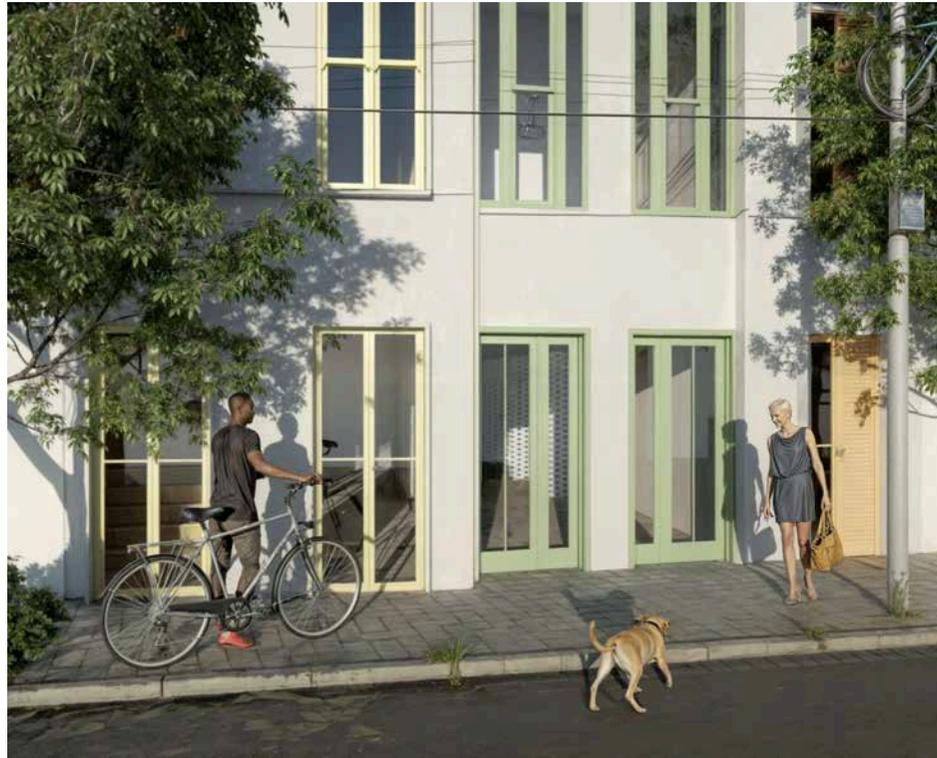
Figura 65- Fachadas propostas para os lotes voltados para a Avenida Dantas Barreto. Projeto: Samanta Silva (2024); Archviz: Vinicius Vicente (2024).

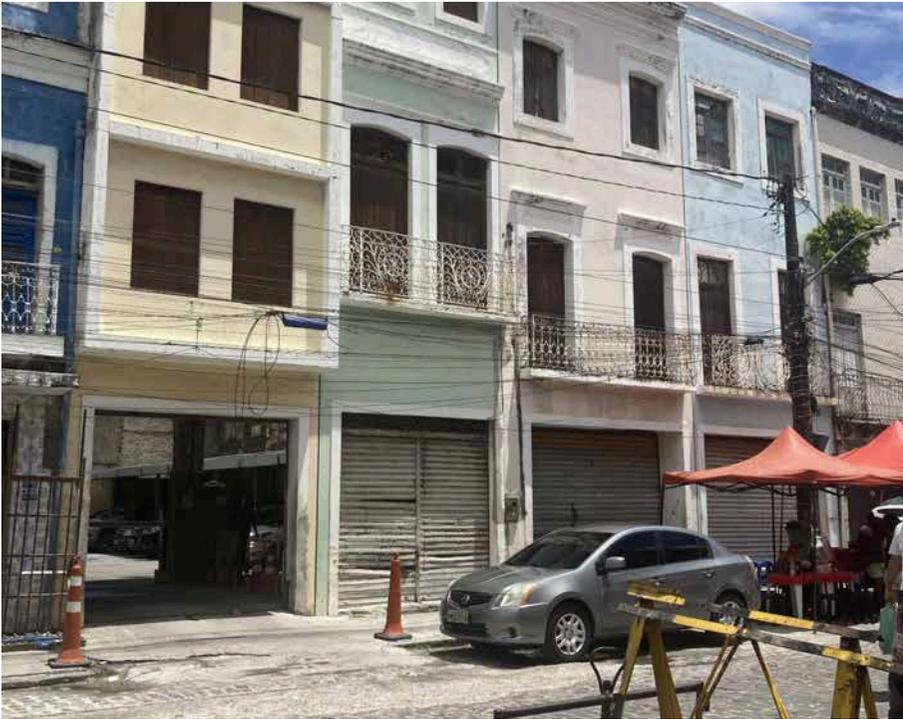
Figura 66 - Fachadas atuais dos lotes voltados para a Rua Vidal de Negreiros. Fonte: Samanta Silva (2024).

65), como explicado no capítulo anterior, a única intervenção será a remoção dos portões metálicos, porém será mantida a dimensão dessa abertura antiga, a partir da chapa de aço corten pintado de cinza metálico, mimetizando as ombreiras e o aliza do topo, e do emprego de novas esquadrias, essas serão pintadas em branco para que contrastem com a parede em tom pastel, a ser mantida nas cores da situação atual.

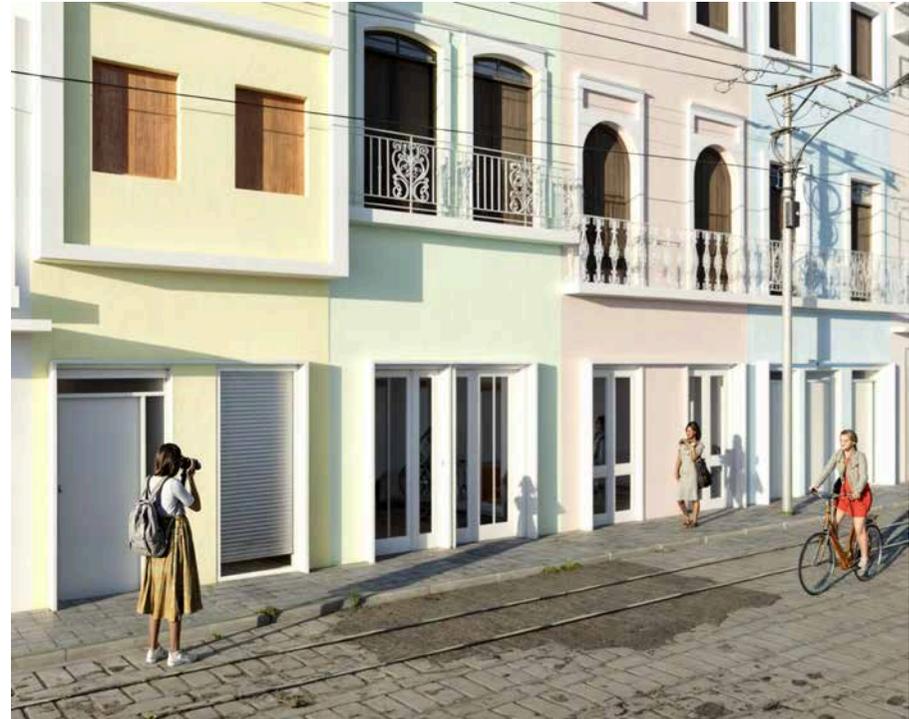
Figura 67- Fachadas propostas para os lotes voltados para a Rua Vidal de Negreiros. Projeto: Samanta Silva (2024); Archviz: Vinicius Vicente (2024).

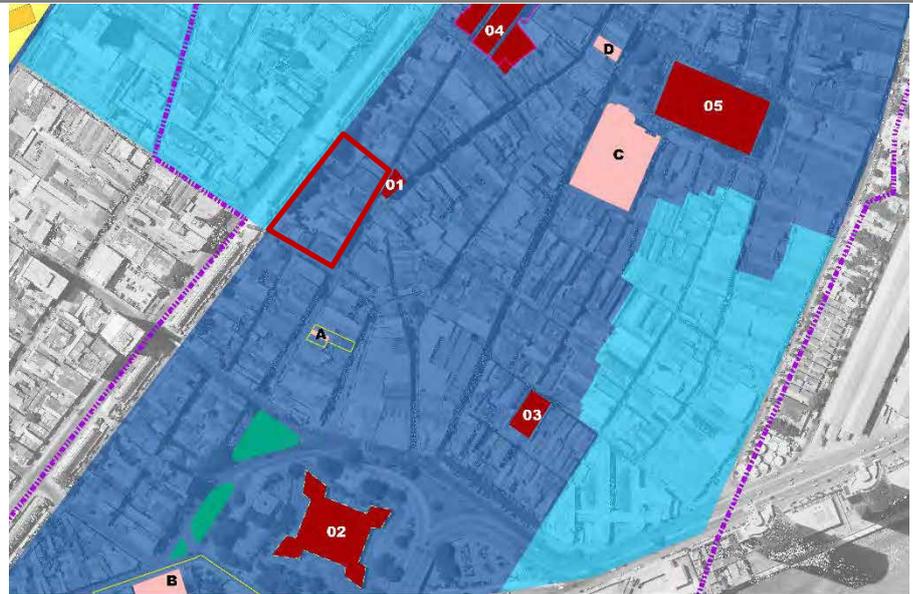
Patrimônio preservado em nível municipal, estadual e federal. Fonte: DPPC.

- Entorno imediato da Casa de Badia (A) — bem tombado pela Fundarpe;
- Na proximidade dos seguintes monumentos tombados pela Fundarpe: Matriz de São José (B); Basílica de Nossa Senhora da Penha (C); Cinema Glória (D).

- Poligonal de entorno do IPHAN;
- Entorno imediato da Igreja de Nossa Senhora do Terço (01) — monumento tombado pelo IPHAN;
- Nas proximidades dos seguintes monumentos tombados pelo IPHAN: Fortaleza de São Tiago das Cinco Pontas (02); Igreja de São José do Ribamar (03); Conjunto Arquitetônico do Pátio de São Pedro e Igreja de São Pedro dos Clérigos (04); Mercado de São José (05).
